**ESTUDIOS DE INSPECCION E INVENTARIO DE PUENTES
DE LA RED NACIONAL DE CARRETERAS
ZONA OCCIDENTE**

**INFORME PUENTE GUINEALES 01-6202-045.00
PR 99+0261
RUTA 6202 CHIGORODO - DABEIBA
DEPARTAMENTO ANTIOQUIA**

**INFORME PUENTE GUINEALES
01-6202.045.00
REGIONAL 01 -ANTOQUIA
CARRETERA CHIGORODO - DABEIBA**

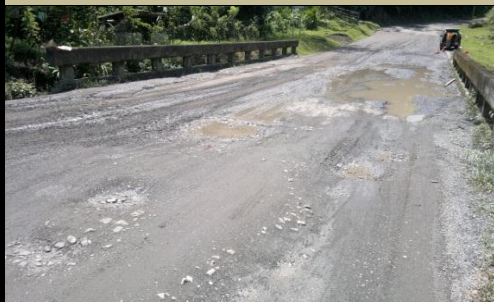
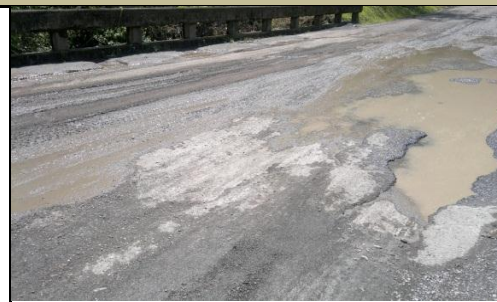
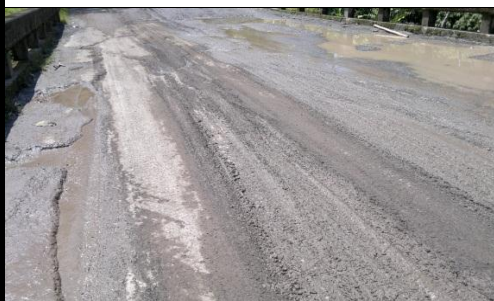
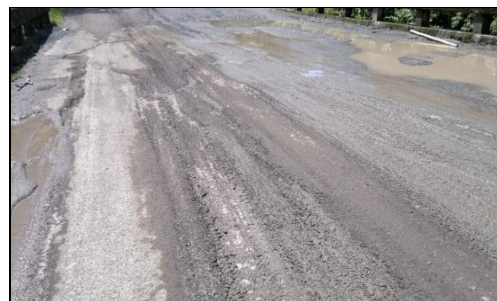
COMPONENTE 1 - SUPERFICIE DEL PUENTE

La superficie del puente es en asfalto. Se observa pérdida total de las propiedades estructurales de la carpeta asfáltica sobre el puente y sus aproximaciones, los vehículos se encuentran rodados sobre el material granular ante la pérdida completa de la carpeta de rodadura. La carpeta debe ser cambiada en su totalidad. de esta manera también se debe colocar nueva señalización horizontal o demarcación en la vía. Se cuenta con bombeo hacia los laterales de la vía para evacuar las aguas por los drenes del puente pero se encuentran taponados portal motivo requiriern un mejoramiento, no se aprecian daños en la zona de losas de aproximación, por tanto su funcionamiento es correcto.

4 DAÑO GRAVE, REPARACIÓN NECESARIA INMEDIATAMENTE

TIPO	DESCRIPCIÓN	UNIDAD	CANTIDAD	VALOR UNITARIO	VALOR PARCIAL
24	MEJORAMIENTO DE DRENES	M2	10	51.909	519.090
A	CAMBIO DEL PAVIMENTO ASFALTICO	M2	395	71.838	28.376.010
27	REPARACION DE DEMARCACION	ML	83	20.716	1.719.428
TOTAL INTERVENCIÓN					30.614.528

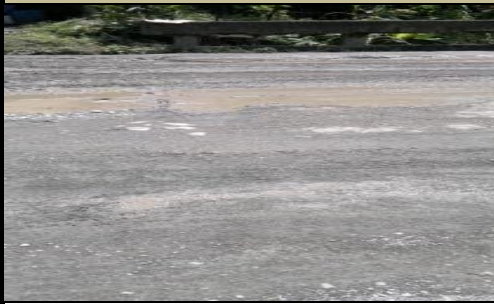
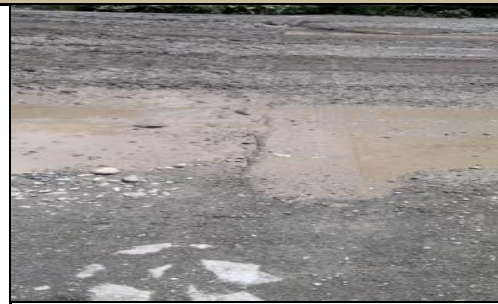
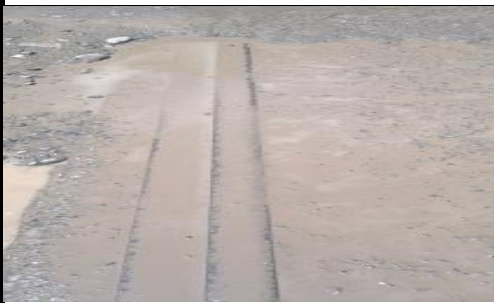
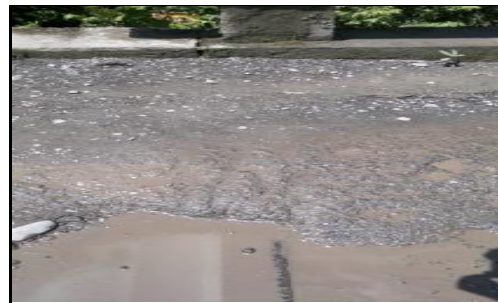
COMPONENTE 2 - JUNTAS DE EXPANSION

Las juntas de expansión del puente están compuestas de ángulos metálicos, se observa gran cantidad de material granular y agua empozada debido al daño grave de la estructura del pavimento. Se debe realizar la reparación del componente y luego la reposición del sello de junta.

3 DAÑO SIGNIFICATIVO, REPARACIÓN NECESARIA MUY PRONTO

TIPO	DESCRIPCIÓN	UNIDAD	CANTIDAD	VALOR UNITARIO	VALOR PARCIAL
A	REPARACIÓN DE JUNTA	ML	21	46.890	975.312
39	REPOSICION DE SELLO	ML	21	35.182	738.822
TOTAL INTERVENCIÓN					1.714.134

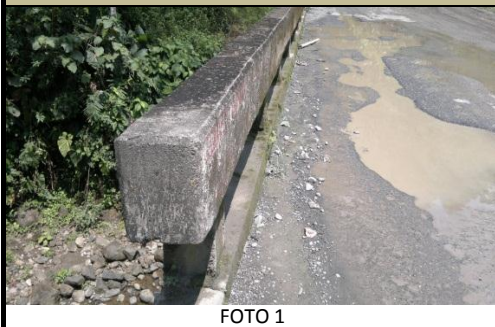
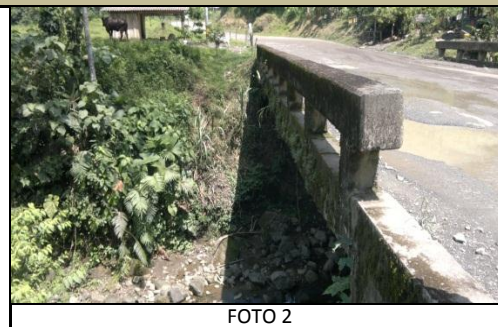
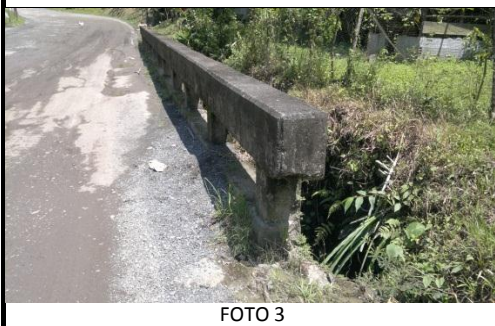
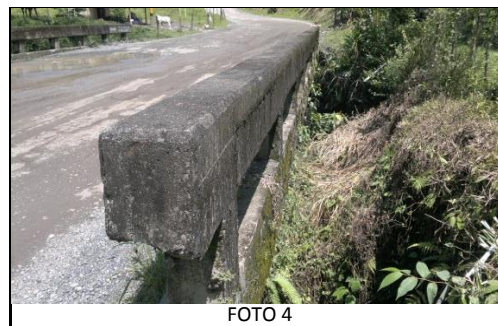
COMPONENTE 3 - ANDENES/BORDILLOS

Existen bordillos rectangulares en el puente, el cual no cuenta con andenes peatonales. Se deben pintar, no se observan problemas propios de esta componente.

0 SIN DAÑO O DAÑO INSIGNIFICANTE

TIPO	DESCRIPCIÓN	UNIDAD	CANTIDAD	VALOR UNITARIO	VALOR PARCIAL
10	LIMPIEZA	ML	42	2.294	96.348
34	PINTURA DE CONCRETO	ML	42	15.455	649.110
TOTAL INTERVENCIÓN					745.458

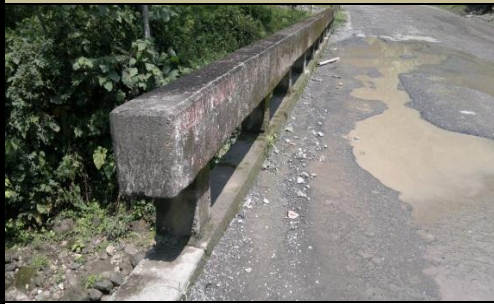
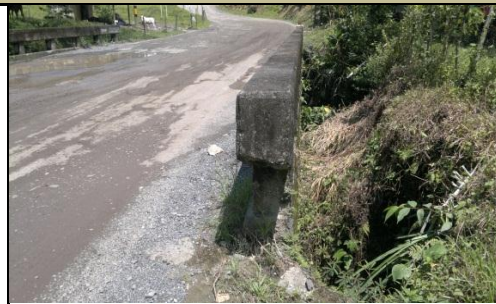
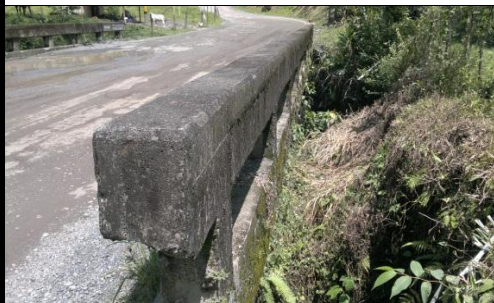
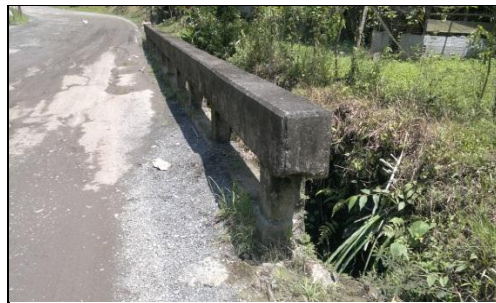
COMPONENTE 4 - BARANDAS

Existen barandas en ambos costados del puente, conformadas por pilastras y pasamanos rectangulares en concreto, estas se encuentran en buen estado, se deben limpiar y pintar.

1	DAÑO PEQUEÑO PERO REPARACIÓN NO ES NECESARIA (EXCEPTO MANTENIMIENTO MENOR)
---	--

TIPO	DESCRIPCIÓN	UNIDAD	CANTIDAD	VALOR UNITARIO	VALOR PARCIAL
10	LIMPIEZA	ML	41	4.516	186.962
34	PINTURA DE CONCRETO	ML	41	22.728	931.848
TOTAL INTERVENCIÓN					1.118.810

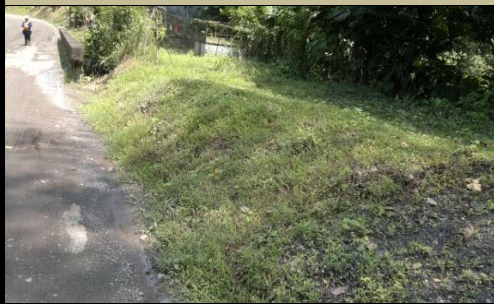
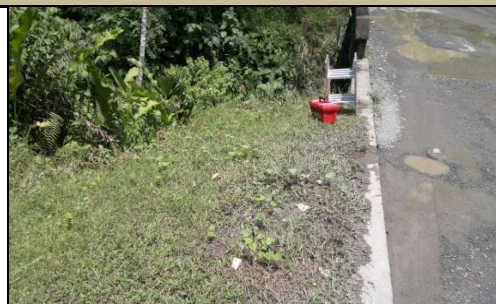
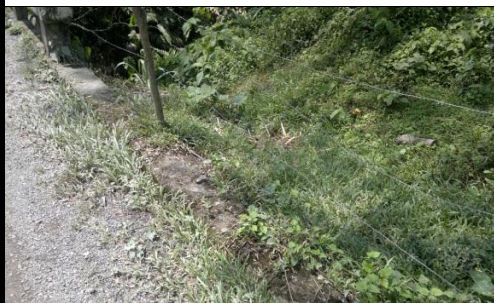
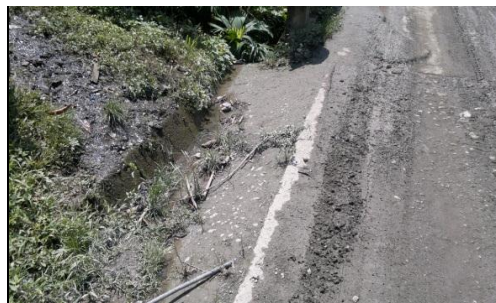
COMPONENTE 5 - CONOS/TALUDES

El puente presenta conos de derrame en suelo natural, con pendiente bien definida, no representa problemas de inestabilidad para la vía y la subestructura. Se hace necesario reconstruir la cuneta del costado derecho sobre el acceso dos, se deben limpiar las demás cunetas.

3 DAÑO SIGNIFICATIVO, REPARACIÓN NECESARIA MUY PRONTO

TIPO	DESCRIPCIÓN	UNIDAD	CANTIDAD	VALOR UNITARIO	VALOR PARCIAL
10	LIMPIEZA	M2	80	2.686	214.880
D	CONSTRUCCION DE CUNETAS	ML	20	126.480	2.529.600
TOTAL INTERVENCIÓN					2.744.480

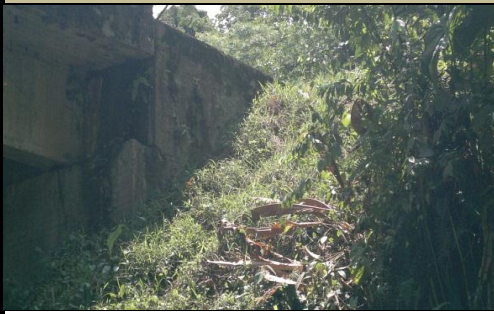
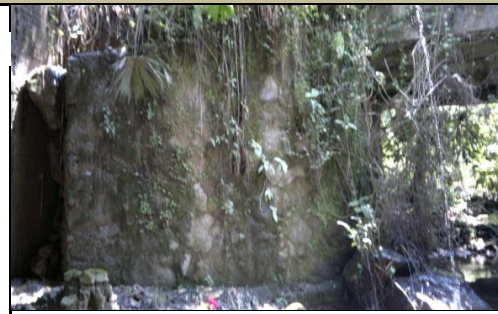
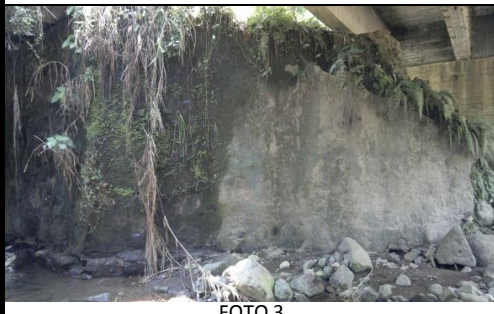
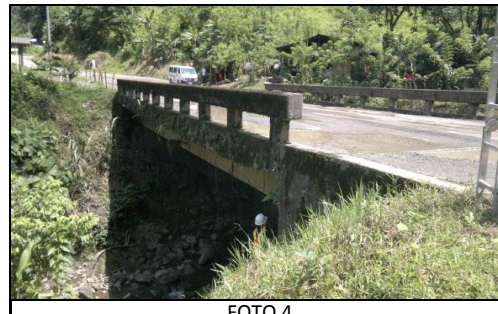
COMPONENTE 6 - ALETAS

El puente cuenta con cuatro aletas en concreto integradas a los estribos que protegen la estructura y dan estabilidad a cada uno de los taludes, no se evidencia ningún tipo de daño sobre el concreto, se hacen necesarias labores de limpieza como parte de mantenimiento rutinario.

0 SIN DAÑO O DAÑO INSIGNIFICANTE

TIPO	DESCRIPCIÓN	UNIDAD	CANTIDAD	VALOR UNITARIO	VALOR PARCIAL
10	LIMPIEZA	M2	60	10.755	645.300
TOTAL INTERVENCIÓN					645.300

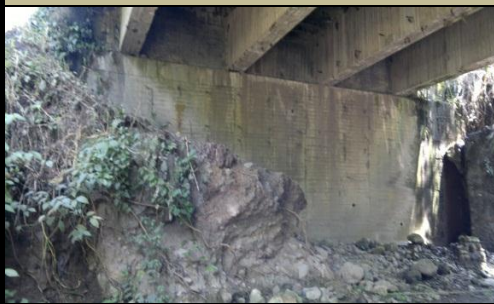
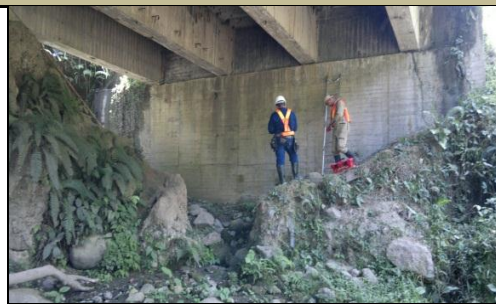
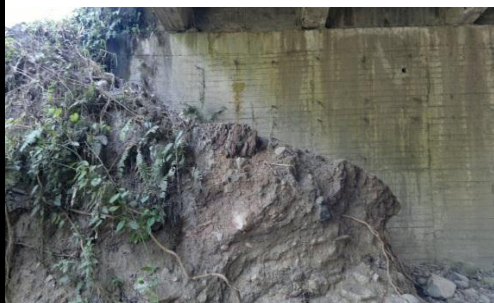
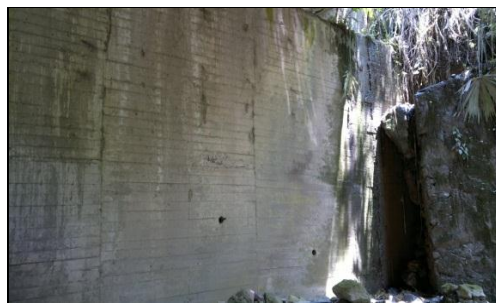
COMPONENTE 7 - ESTRIBOS

El puente presenta estribos macizos en concreto, Existen muros de contención contiguos a los estribos. En el momento de la inspección no se observan problemas propios de esta componente.

0 SIN DAÑO O DAÑO INSIGNIFICANTE

TIPO	DESCRIPCIÓN	UNIDAD	CANTIDAD	VALOR UNITARIO	VALOR PARCIAL
10	LIMPIEZA	M2	60	11.699	701.940
TOTAL INTERVENCIÓN					701.940

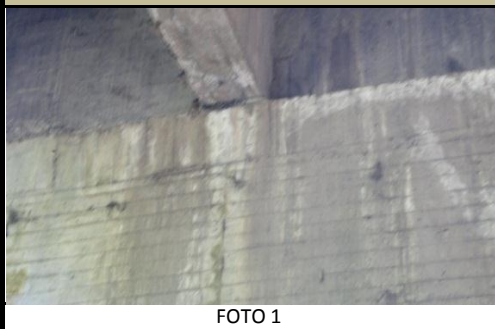
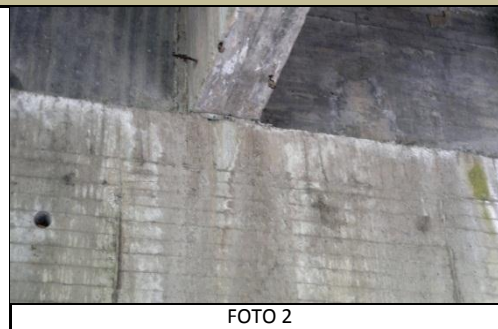
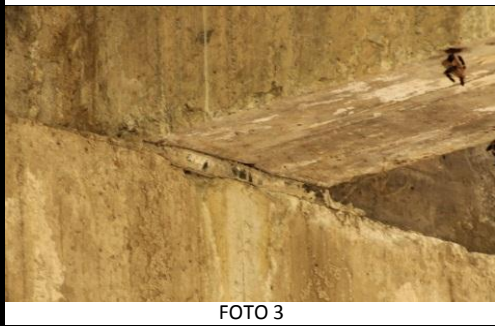
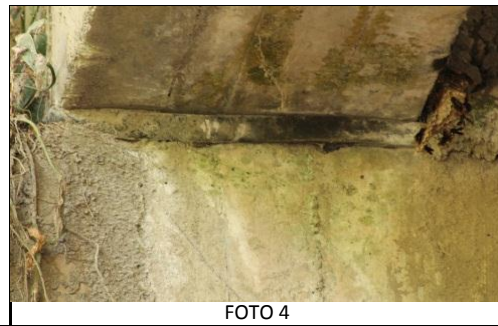
COMPONENTE 9 - APOYOS

No se observan problemas propios de este componente en el momento de la inspección. Se deben limpiar como parte del mantenimiento rutinario del puente.

0 SIN DAÑO O DAÑO INSIGNIFICANTE

TIPO	DESCRIPCIÓN	UNIDAD	CANTIDAD	VALOR UNITARIO	VALOR PARCIAL
10	LIMPIEZA	UND	8	31.191	249.528
TOTAL INTERVENCIÓN					249.528

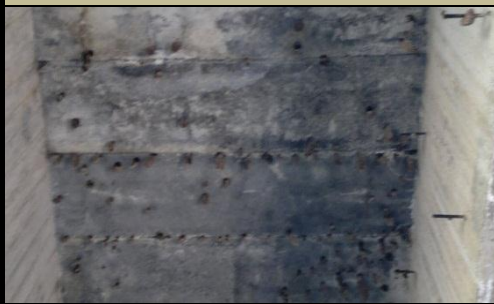
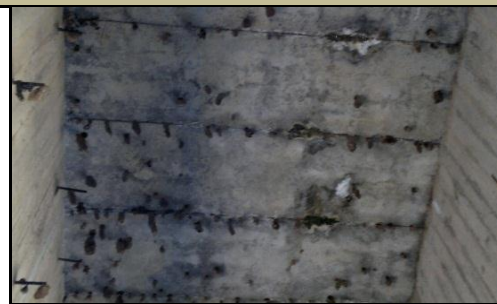
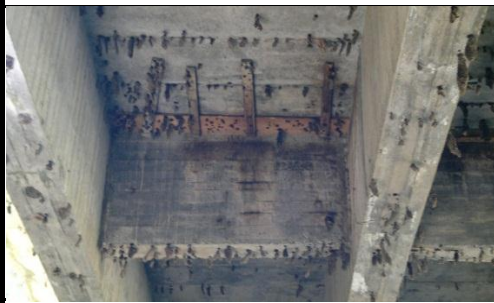
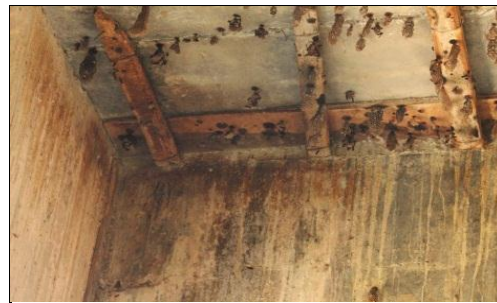
COMPONENTE 10 - LOSA

La losa del puente está compuesta por plaquetas prefabricadas entre vigas y en la parte del voladizo en concreto reforzado. Se observan algunas plaquetas prefabricadas fracturadas. Se deben reparar o sustituir las losas agrietadas, estas labores deben ser ejecutadas antes de la sustitución de la carpeta asfáltica..

3 DAÑO SIGNIFICATIVO, REPARACIÓN NECESARIA MUY PRONTO

TIPO	DESCRIPCIÓN	UNIDAD	CANTIDAD	VALOR UNITARIO	VALOR PARCIAL
30	REPARACION DE CONCRETO	M2	6	510.946	3.065.676
TOTAL INTERVENCIÓN					3.065.676

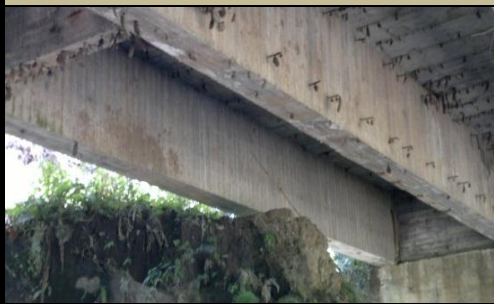
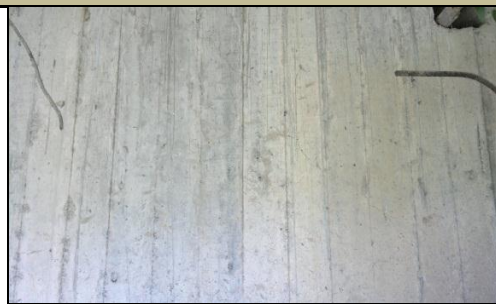
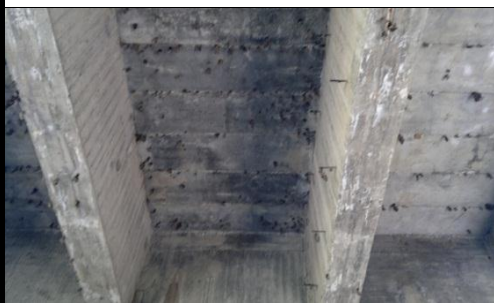
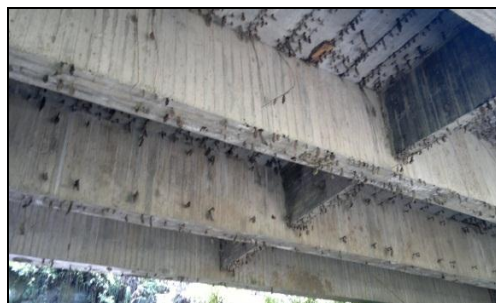
COMPONENTE 11 - VIGAS/LARGUEROS/DIAFRAGMAS

Existen cuatro vigas en concreto reforzado simplemente apoyadas en los estribos y con viga riostra central. Se observan dos fisuras de cortante de espesor 0.3 mm en la VL4 cerca del ES2 con longitud aproximada de 0.6 m, separadas entre si 0.8 m. se debe hacer seguimiento para controlar este componente y decidir en futuros informes si requiere inspección especial.

3 DAÑO SIGNIFICATIVO, REPARACIÓN NECESARIA MUY PRONTO

TIPO	DESCRIPCIÓN	UNIDAD	CANTIDAD	VALOR UNITARIO	VALOR PARCIAL
D	INYECCION DE GRIETAS	ML	2	537.554	1.075.108
TOTAL INTERVENCIÓN					1.075.108

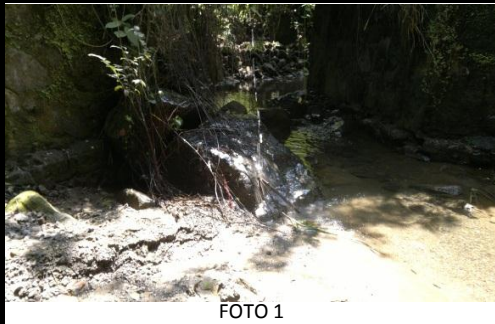
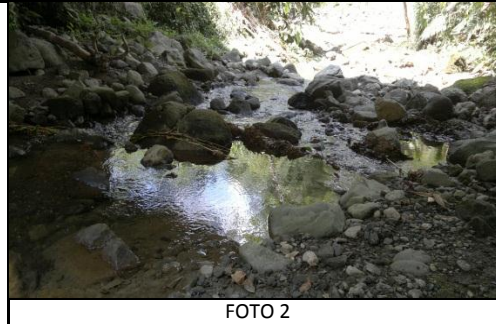
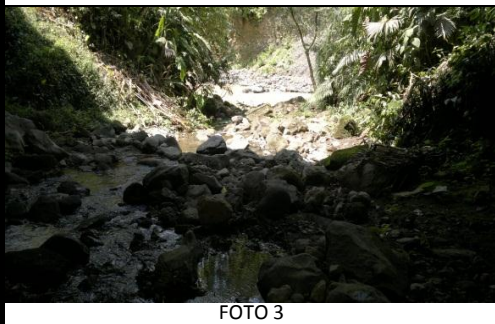
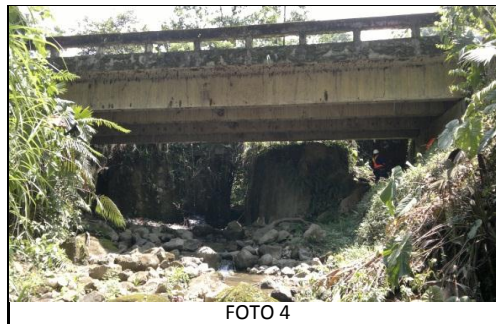
COMPONENTE 15 - CAUCE

El puente atraviesa la Quebrada Guineales, aunque se observa poco caudal existen evidencias de material de arrastre grande. el cauce no provoca ningún tipo de inconveniente a la estabilidad del puente.

0 SIN DAÑO O DAÑO INSIGNIFICANTE

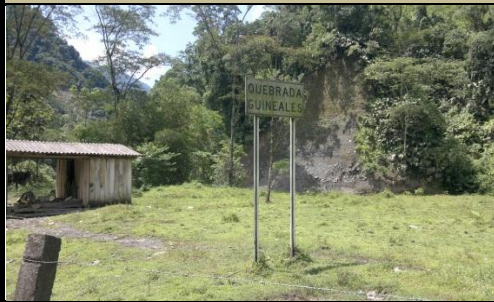
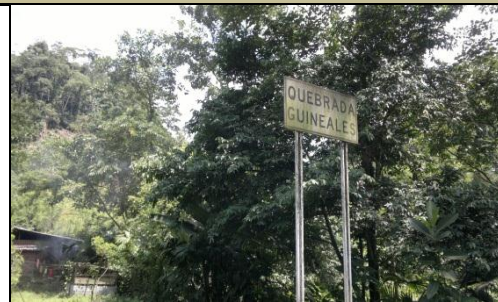
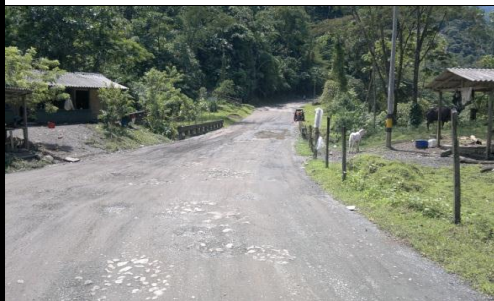
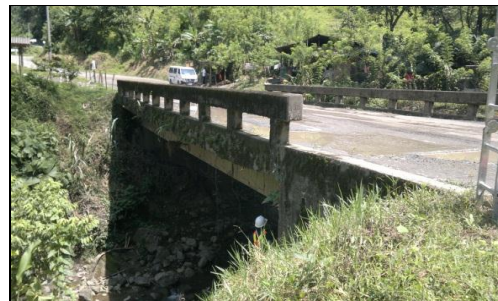
COMPONENTE 16 - OTROS ELEMENTOS

Existen señales con velocidad máxima, en buen estado. Y con el nombre del puente que requieren mantenimiento. No existe ningún tipo de señal vertical preventiva, se recomienda la instalación de señales verticales preventiva de aproximación a puente, al igual que una señal preventiva, dichas señales deberán ser puestas en ambos sentidos de la vía.

2	ALGÚN DAÑO, REPARACIÓN NECESARIA CUANDO SE PRESENTE LA OCASIÓN. EL COMPONENTE FUNCIONA COMO SE DISEÑÓ
---	---

TIPO	DESCRIPCIÓN	UNIDAD	CANTIDAD	VALOR UNITARIO	VALOR PARCIAL
92	COLOCACION SEÑAL	UND	4	158.691	634.764
TOTAL INTERVENCIÓN					634.764

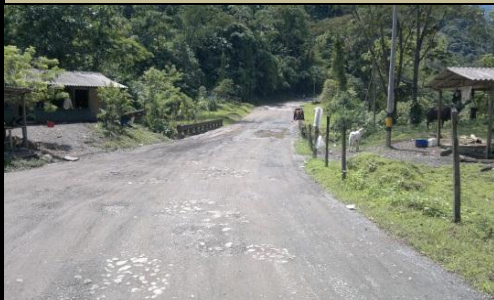
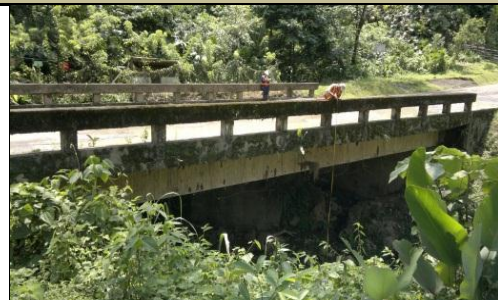
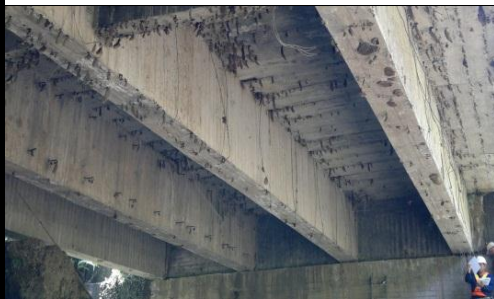
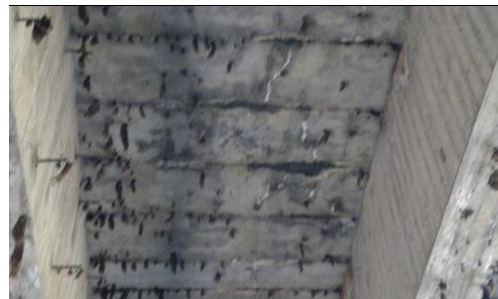
COMPONENTE 17 - PUENTE EN GENERAL

No se observan problemas graves en componentes que afecten la seguridad de los usuarios del puente, se debe solucionar el problema de la carpeta asfáltica, la viga, al igual que la losa para evitar problemas mayores, y realizar mantenimiento rutinario.

3 DAÑO SIGNIFICATIVO, REPARACIÓN NECESARIA MUY PRONTO
