**MINISTERIO DE TRANSPORTE
INSTITUTO NACIONAL DE VIAS
SUBDIRECCION DE APOYO TECNICO**

**ESTUDIOS DE INSPECCION E INVENTARIO DE PUENTES
DE LA RED NACIONAL DE CARRETERAS
ZONA OCCIDENTE**

**INFORME PUENTE ANGOSTURA 01-6202-046.00
PR 100+0365
RUTA 6202 CHIGORODO - DABEIBA
DEPARTAMENTO ANTIOQUIA**

CONSORCIO INGENIERIA VIAL 2011

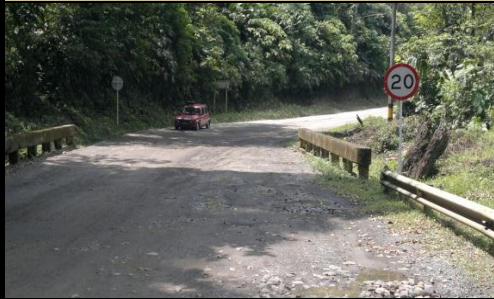
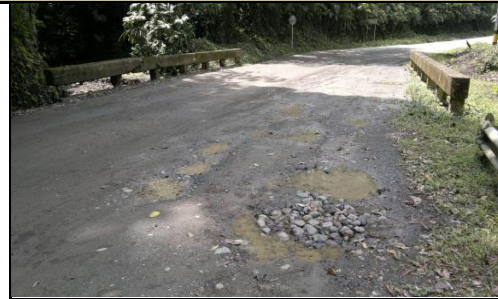
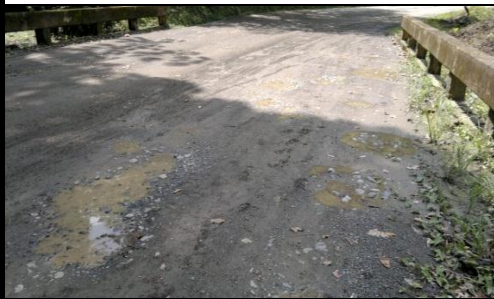
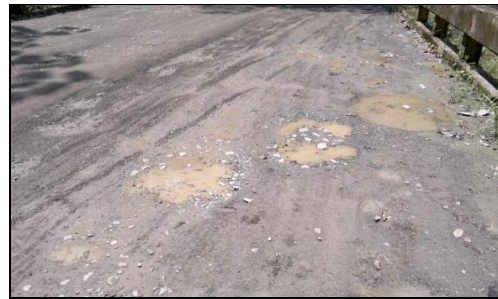
La superficie del puente era en asfalto. Se observa pérdida total de las propiedades estructurales de la carpeta asfáltica. No se evidencia manejo de agua escorrentía en la vía, se aprecia estancamientos sobre la superficie, debido a su estado de deterioro. No es posible determinar si existen losas de aproximación, de ser así, estas se encuentran cubiertas por el material de afirmado que compone la superficie de la vía en los acceso al puente. La señalización horizontal es totalmente inexistente, se deben demarcar las línea viales en la calzada cuando se realice la reparación sugerida en el componente superficie.

4 DAÑO GRAVE, REPARACIÓN NECESARIA INMEDIATAMENTE

TIPO	DESCRIPCIÓN	UNIDAD	CANTIDAD	VALOR UNITARIO	VALOR PARCIAL
A	CAMBIO DEL PAVIMENTO ASFALTICO	M2	335	71.838	24.065.730
27	REPARACION DE DEMARCACION	ML	62	20.716	1.284.392
TOTAL INTERVENCIÓN					25.350.122

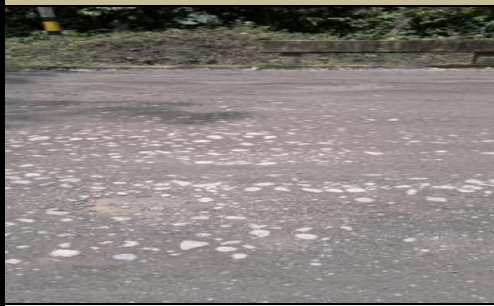
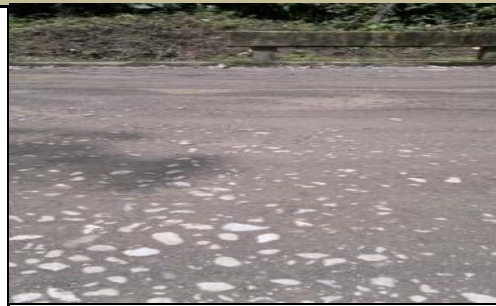
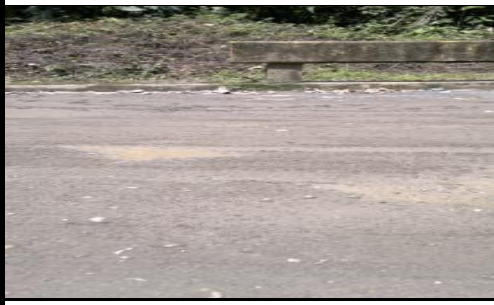
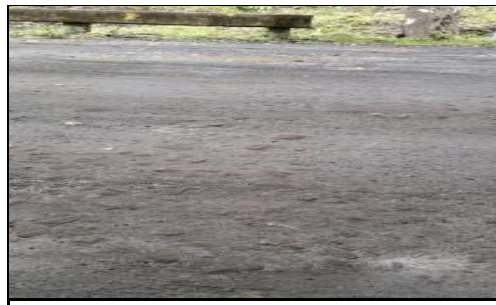
No se logra identificar ningún dispositivo de junta de expansión, si esta existe no se logra visualizar su verdadero estado, en la zona de dilatación se aprecia saturación de material pétreo, lo que indica que las juntas no se encuentra en funcionamiento, esto puede ser perjudicial para el puente ya que se encuentran restringidos los desplazamiento naturales de la superestructura. Se recomienda su intervención para evitar las filtraciones de agua de escorrentía al interior de los apoyos, además del ingreso de humedades sobre la superestructura y subestructura que perjudiquen el acero de refuerzo. La intervención seria la generación de un dispositivo de junta en la superficie que permita el libre movimiento de la superestructura.

3 DAÑO SIGNIFICATIVO, REPARACIÓN NECESARIA MUY PRONTO

TIPO	DESCRIPCIÓN	UNIDAD	CANTIDAD	VALOR UNITARIO	VALOR PARCIAL
C	CAMBIO A JUNTA DE GOMA ASFÁLTICA	ML	22	712.894	15.683.668
TOTAL INTERVENCIÓN					15.683.668

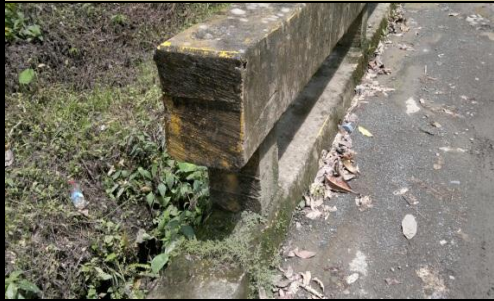
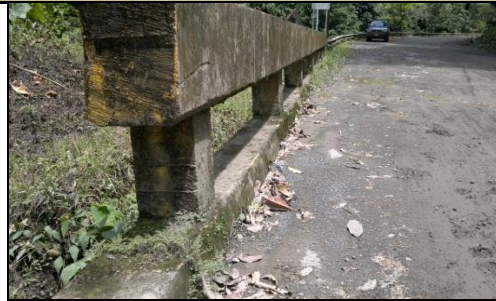
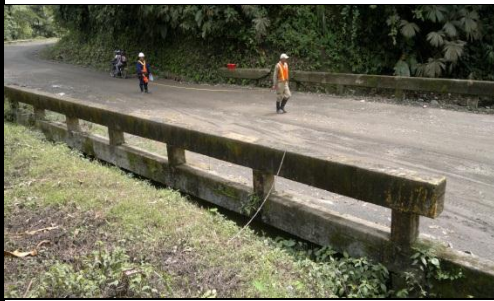
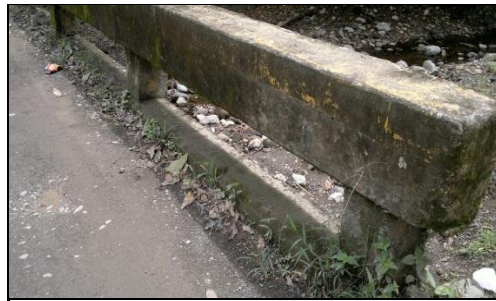
Existen bordillos rectangulares en el puente, el cual no cuenta con andenes peatonales. Se deben pintar, no se observan problemas propios de este componente.

0 SIN DAÑO O DAÑO INSIGNIFICANTE

TIPO	DESCRIPCIÓN	UNIDAD	CANTIDAD	VALOR UNITARIO	VALOR PARCIAL
10	LIMPIEZA	ML	50	2.294	114.700
34	PINTURA DE CONCRETO	ML	50	15.455	772.750
TOTAL INTERVENCIÓN					887.450

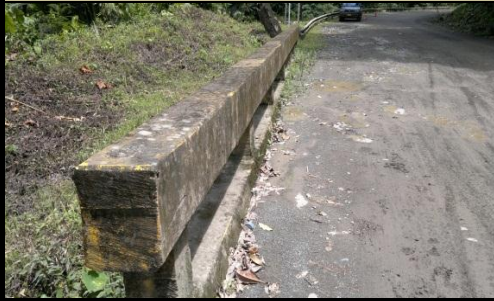
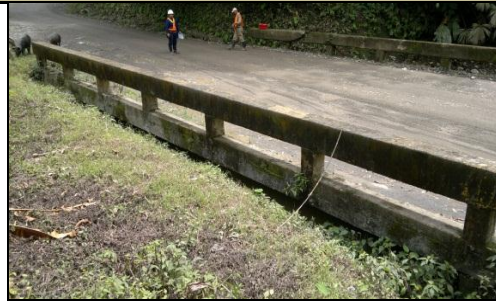
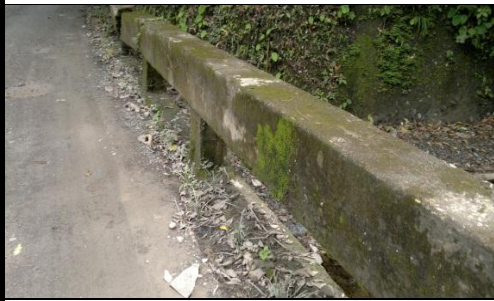
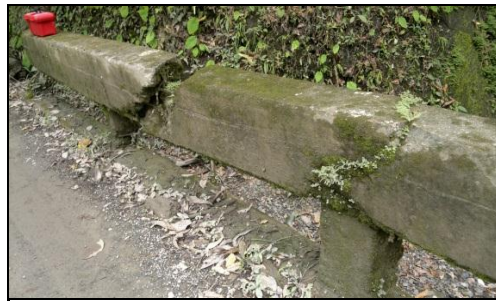
Existen barandas en ambos costados del puente, conformadas por pilastras y pasamanos rectangulares en concreto. Se observa impacto en la baranda izquierda y perdida de uno de los apoyos de la baranda. Se requiere limpieza en general del componente para la posterior pintura de concreto

3 DAÑO SIGNIFICATIVO, REPARACIÓN NECESARIA MUY PRONTO

TIPO	DESCRIPCIÓN	UNIDAD	CANTIDAD	VALOR UNITARIO	VALOR PARCIAL
A	REPARACION DE BARANDA DE CONCRETO	ML	3	362.058	1.086.174
10	LIMPIEZA	ML	31	4.516	139.996
34	PINTURA DE CONCRETO	ML	31	22.728	704.568
TOTAL INTERVENCIÓN					1.930.738

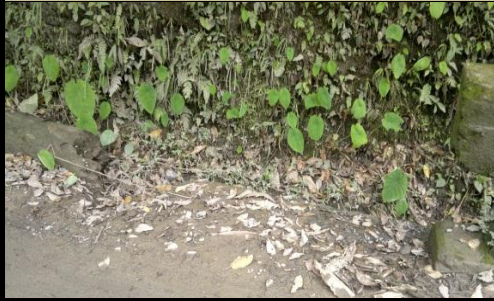
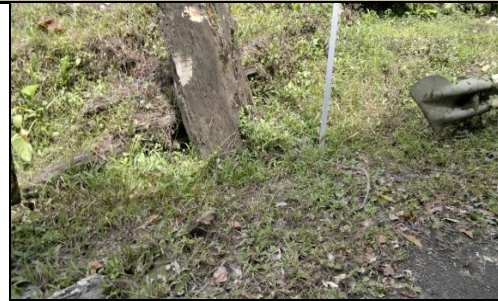
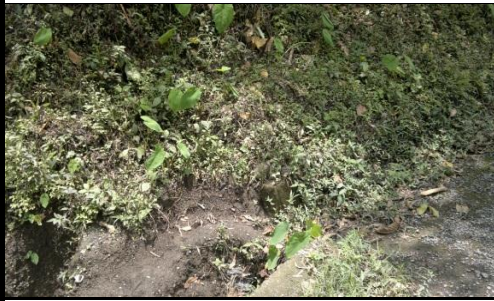
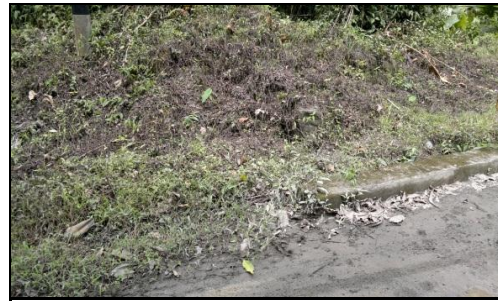
Se observa abundante vegetación en los taludes y conos de las entradas del puente cerca al ES2. Es necesaria la construcción de cunetas en ambos lados del estribo en mención, dado que el agua de escorrentía ha generado una leve erosión en la zona. Se deben limpiar las cunetas existentes.

3 DAÑO SIGNIFICATIVO, REPARACIÓN NECESARIA MUY PRONTO

TIPO	DESCRIPCIÓN	UNIDAD	CANTIDAD	VALOR UNITARIO	VALOR PARCIAL
D	CONSTRUCCION DE CUNETAS	ML	20	126.480	2.529.600
10	LIMPIEZA	M2	80	2.686	214.880
TOTAL INTERVENCIÓN					2.744.480

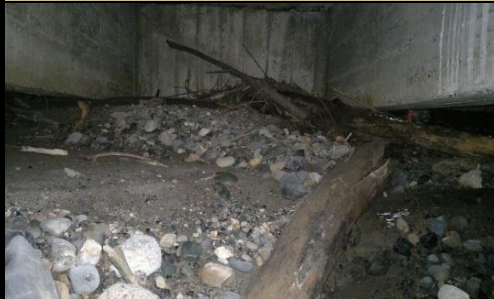
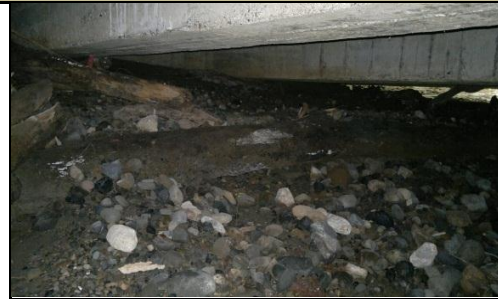
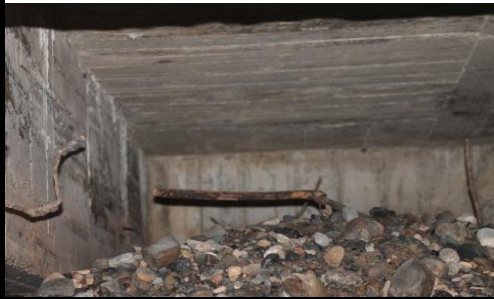
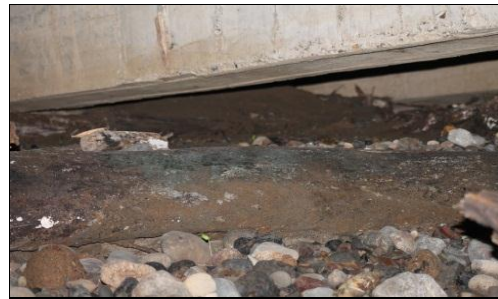
No se observan los estribos por acumulación de material de arrastre. Se deben realizar una limpieza ya que la acumulación de material es perjudicial para la estabilidad del estribo y del puente mismo, esta acumulación de material saturado trae problemas al acero de refuerzo del elemento. Se requiere una intervención inmediata en el cauce, retirando el material acumulado sobre la subestructura, para posteriormente realizar una limpieza en los estribos que permita identificar posibles fallas.

0 SIN DAÑO O DAÑO INSIGNIFICANTE

TIPO	DESCRIPCIÓN	UNIDAD	CANTIDAD	VALOR UNITARIO	VALOR PARCIAL
10	LIMPIEZA	M2	60	11.699	701.940
TOTAL INTERVENCIÓN					701.940

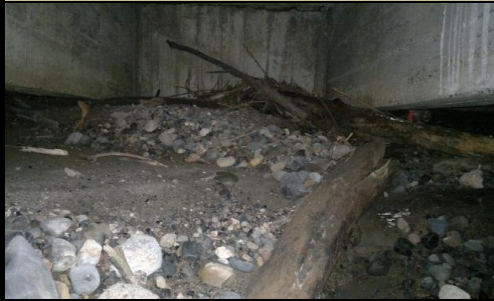
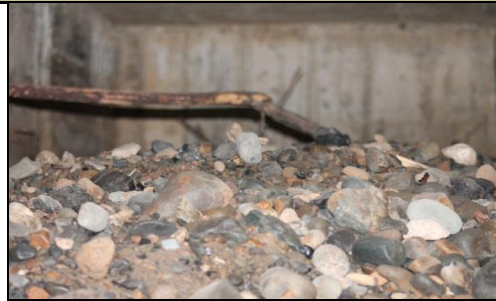
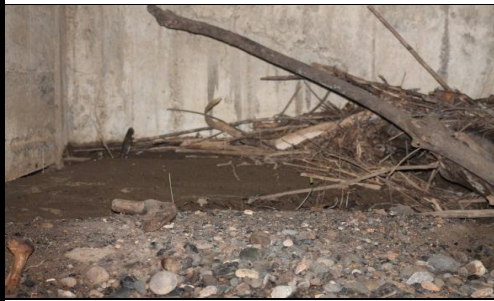
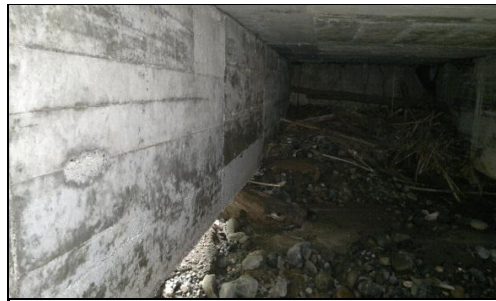
Debido al material de arrastre existente en el momento de la inspección, no se observan los apoyos. Se requiere una intervención inmediata en el cauce, retirando el material acumulado sobre la subestructura, para posteriormente realizar una limpieza en los apoyos que permita identificar posibles fallas.

0 SIN DAÑO O DAÑO INSIGNIFICANTE

TIPO	DESCRIPCIÓN	UNIDAD	CANTIDAD	VALOR UNITARIO	VALOR PARCIAL
10	LIMPIEZA	UND	8	31.191	249.528
TOTAL INTERVENCIÓN					249.528

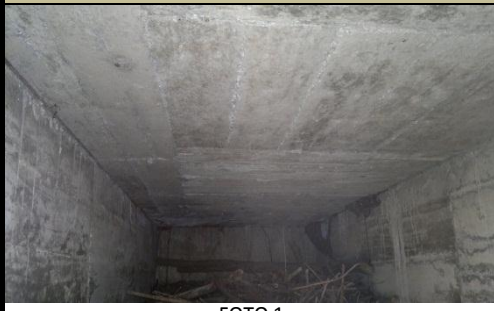
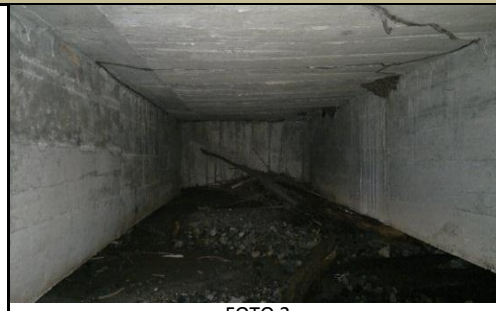
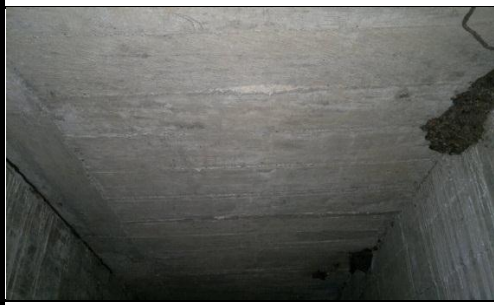
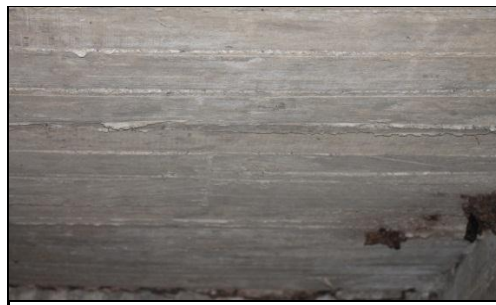
La losa del puente es en concreto reforzado. No se observan daños en este componente, por lo que no se requiere ningún tipo de intervención en este componente.

0 SIN DAÑO O DAÑO INSIGNIFICANTE

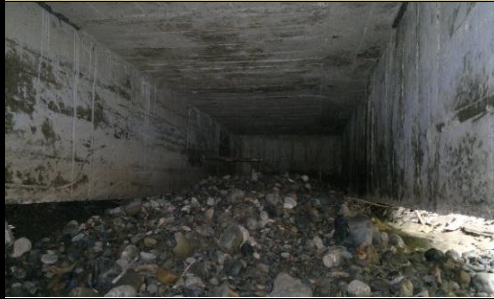
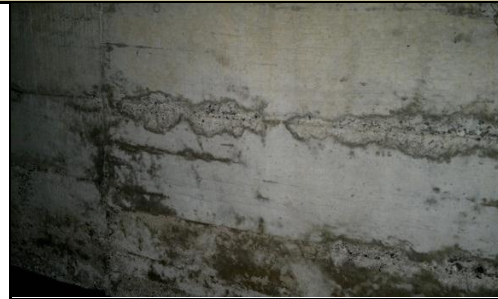
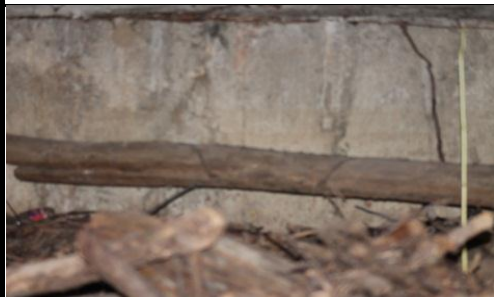
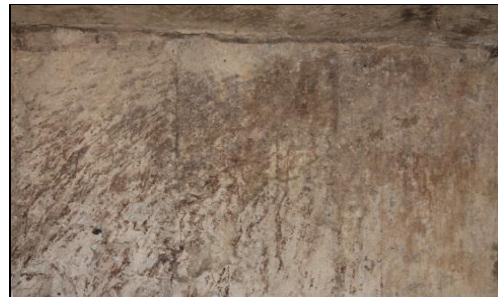
Se presentan problemas para visualizar de forma completa las vigas a causa de la saturación de material, esto podría causar futuros problemas a la estabilidad del puente, por una posible creciente del cauce, lo que puede afectar de forma directa las vigas. Se requiere una intervención inmediata en el cauce, retirando el material acumulado sobre estribos, apoyos y vigas, para posteriormente realizar una limpieza en las vigas que permita identificar posibles fallas en estos elementos.

0 SIN DAÑO O DAÑO INSIGNIFICANTE

TIPO	DESCRIPCIÓN	UNIDAD	CANTIDAD	VALOR UNITARIO	VALOR PARCIAL
10	LIMPIEZA	ML	60	21.604	1.296.240
TOTAL INTERVENCIÓN					1.296.240

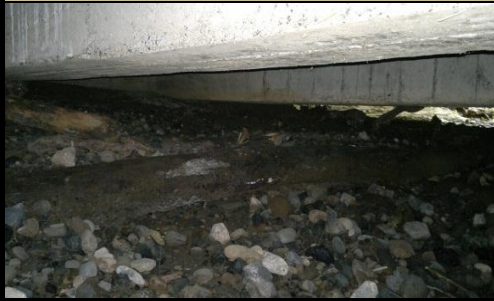
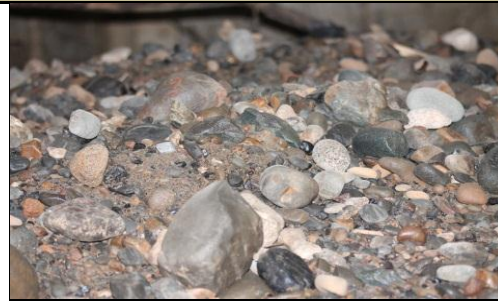
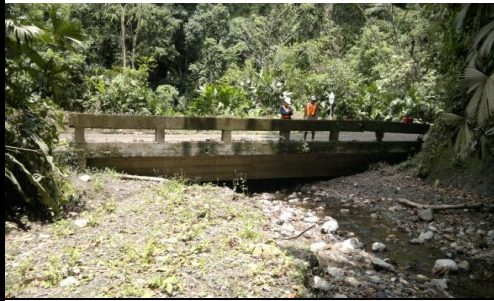
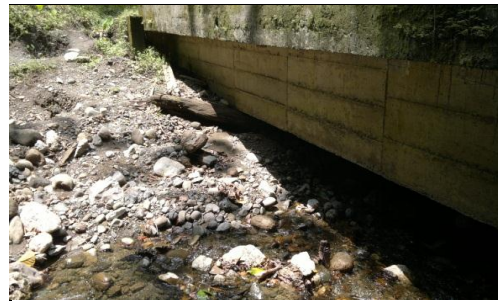
El puente atraviesa la Quebrada Angostura. Se observa un grave problema de deficiencia en sección hidráulica en altura del cauce, se presenta colmatado con material pétreo casi en la totalidad de la sección, se hace necesaria una intervención de urgencia ya que una futura creciente del puente podría llevarse con sigo las vigas y demás componentes del puente, generando colapso completo.

4 DAÑO GRAVE, REPARACIÓN NECESARIA INMEDIATAMENTE

TIPO	DESCRIPCIÓN	UNIDAD	CANTIDAD	VALOR UNITARIO	VALOR PARCIAL
A	RENIVELAR	M3	224	78.179	17.512.096
TOTAL INTERVENCIÓN					17.512.096

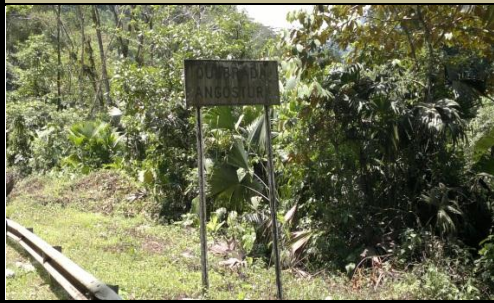
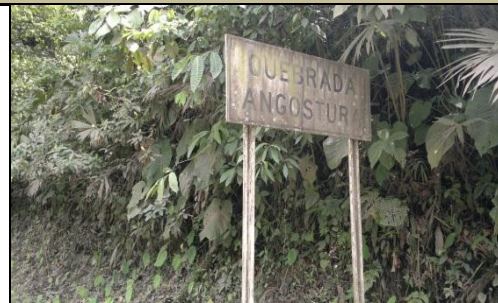
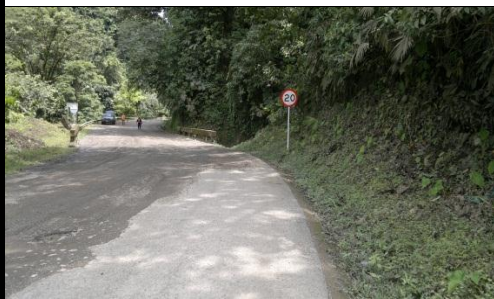
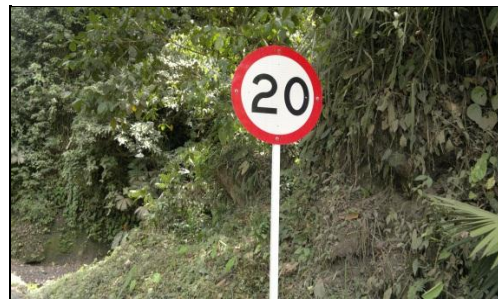
Durante la inspección se observaron señales verticales con la identificación del puente y la velocidad máxima para el paso de los vehículos, en uno de los sentidos de la vía. Se requiere como mantenimiento rutinario del puente, la limpieza de las señales existente, y la instalación de las mismas, en el otro sentido de la vía. Adicionalmente se necesitan señales con la identificación del puente, la carga máxima permitida, y la proximidad del puente sobre la vía, esto en los dos sentidos de circulación de los vehículos.

1	DAÑO PEQUEÑO PERO REPARACIÓN NO ES NECESARIA (EXCEPTO MANTENIMIENTO MENOR)
---	--

TIPO	DESCRIPCIÓN	UNIDAD	CANTIDAD	VALOR UNITARIO	VALOR PARCIAL
10	LIMPIEZA	UND	2	11.723	23.446
92	COLOCACION SEÑAL	UND	6	158.691	952.146
TOTAL INTERVENCIÓN					975.592

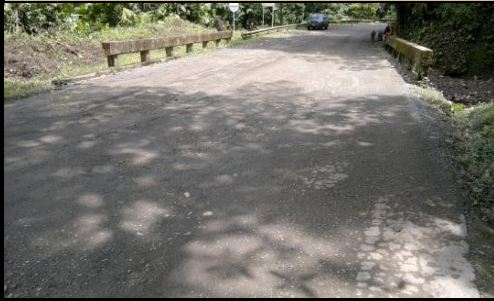
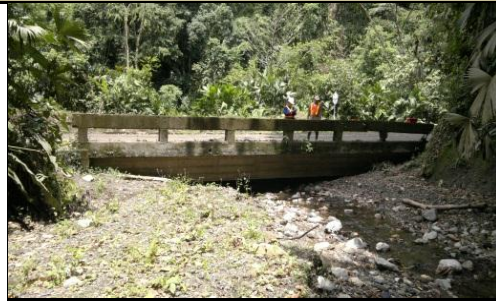
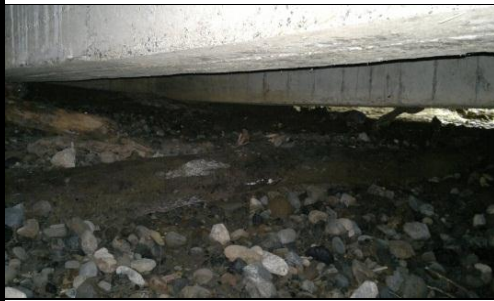
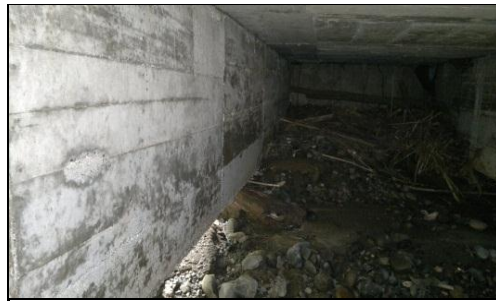
La calificación general del puente es de 4 (Daño grave, reparación necesaria inmediatamente). Se observa grave problema generado por la crecida del cauce, se solicita inspección especial ya que elementos importantes como vigas no pudieron ser inspeccionados. Además se hace prioritaria la intervención del cauce para evitar un colapso del puente.

4 DAÑO GRAVE, REPARACIÓN NECESARIA INMEDIATAMENTE

TIPO	DESCRIPCIÓN	UNIDAD	CANTIDAD	VALOR UNITARIO	VALOR PARCIAL
Z	INSPECCION ESPECIAL	GLB	1	46.267.625	46.267.625
TOTAL INTERVENCIÓN					46.267.625
