**INFORME PUENTE GODÓ 01-6202-047.00
PR 101+0201
RUTA 6202 CHIGORODO - DABEIBA
DEPARTAMENTO ANTIOQUIA**

**ESTUDIO DE INSPECCIÓN E INVENTARIO DE PUENTES DE LA RED NACIONAL
DE CARRETERAS ZONA OCCIDENTE**

**INFORME PUENTE GODÓ
01-6202.047.00
REGIONAL 01 - ANTIOQUIA
CARRETERA CHIGORODO - DABEIBA**

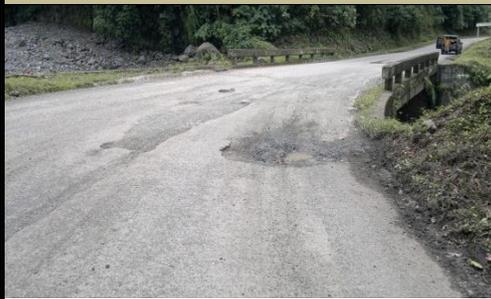
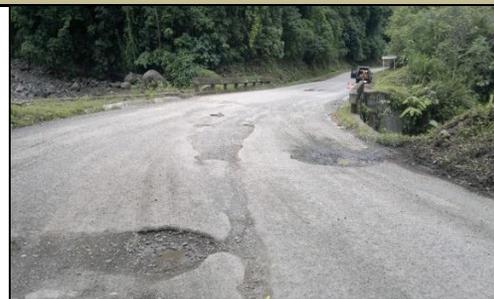
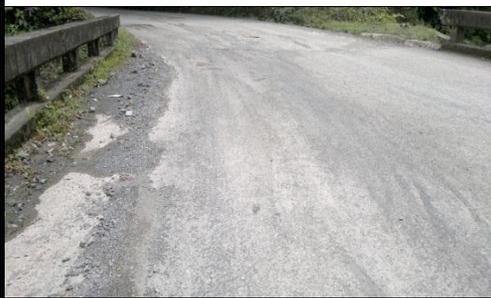
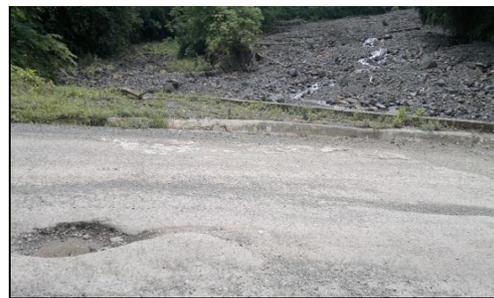
La superficie del puente es en asfalto. Se observan baches tipo ojo de pescado y fisuras en diferentes partes de la superficie del puente. Las zonas cercanas a la losa del puente se presentan completamente deteriorada la carpeta asfáltica, se requiere mejoramiento de la carpeta asfáltica cerca al puente en ambos lados y despues su correspondiente demarcación horizontal. Se cuenta con bombeo hacia los laterales de la vía para evacuar las aguas por los drenes del puente, no se aprecian losas de aproximación, si estas existen deben estar bajo la superficie del asfalto.

3 DAÑO SIGNIFICATIVO, REPARACIÓN NECESARIA MUY PRONTO

TIPO	DESCRIPCIÓN	UNIDAD	CANTIDAD	VALOR UNITARIO	VALOR PARCIAL
A	CAMBIO DEL PAVIMENTO ASFALTICO	M2	338	71.838	24.295.612
27	REPARACION DE DEMARCACION	ML	72	20.716	1.491.552
TOTAL INTERVENCIÓN					25.787.164

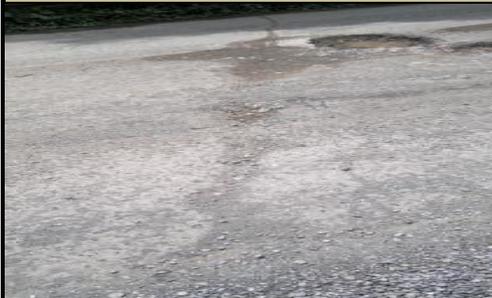
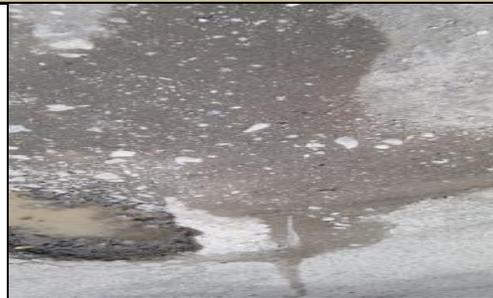
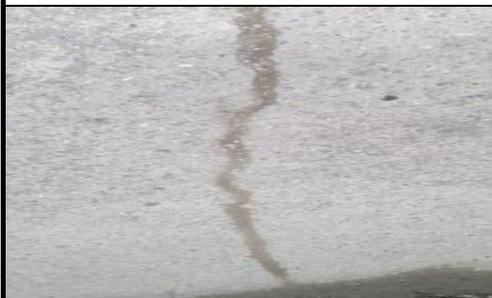
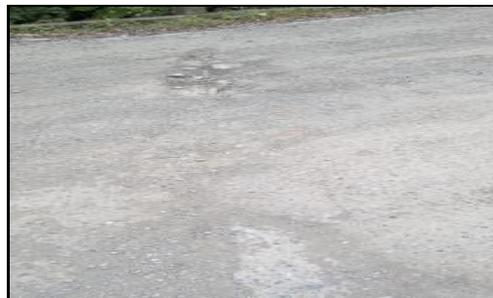
Durante la inspección no fue posible observar el dispositivo de junta, ya que posiblemente se encuentra cubierto por las capas de asfalto sobrepuestas en el tablero como parte de mejoramientos pasados a la capa de rodadura. La dilatación se refleja claramente sobre el asfalto, lo que indica que los movimientos naturales de la estructura no se encuentran normalizados. No se logra visualizar su verdadero estado, se recomienda su intervención para evitar las filtraciones de agua de escorrentía al interior de las capas de asfalto, esto puede ocasionar el posible levantamiento de las capas de asfalto y el deterioro progresivo de la capa de rodadura, además del ingreso de humedades sobre la superestructura y subestructura que perjudican el acero de refuerzo. La intervención sería la generación de una nueva junta en la superficie, que permita el libre movimiento de la superestructura, se recomienda la construcción de una nueva junta rellena, que contemple la construcción de guardacantos en grout expansivo o también una junta metálicas rellena con sello en "V" en neopreno.

3 DAÑO SIGNIFICATIVO, REPARACIÓN NECESARIA MUY PRONTO

TIPO	DESCRIPCIÓN	UNIDAD	CANTIDAD	VALOR UNITARIO	VALOR PARCIAL
A	REPARACIÓN DE JUNTA	ML	19	46.890	886.221
39	REPOSICION DE SELLO	ML	19	35.182	668.458
TOTAL INTERVENCIÓN					1.554.679

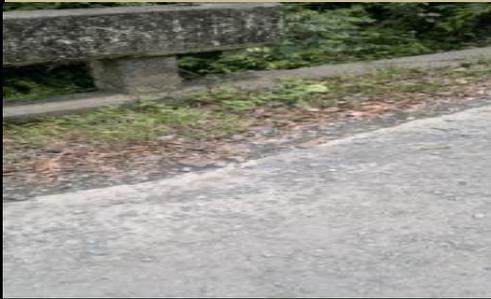
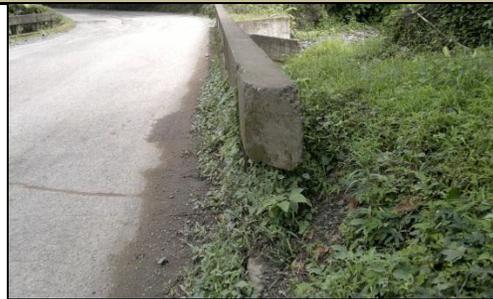
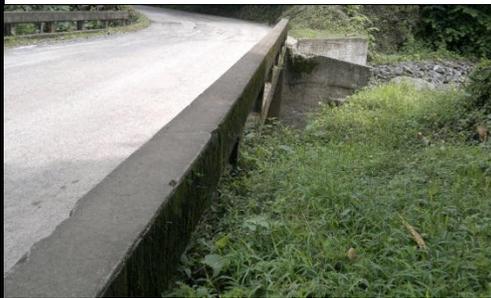
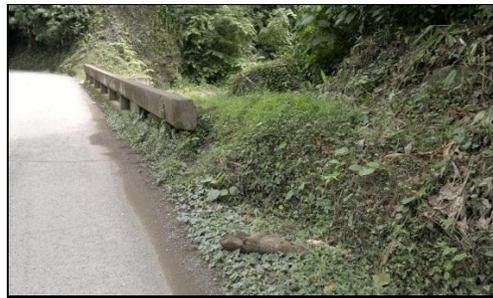
Existen bordillos rectangulares en el puente, el cual no cuenta con andenes peatonales. No se logra apreciar con claridad el estado de los bordillos por problemas de vegetación excesiva. Se debe labores de limpieza y pintura.

0 SIN DAÑO O DAÑO INSIGNIFICANTE

TIPO	DESCRIPCIÓN	UNIDAD	CANTIDAD	VALOR UNITARIO	VALOR PARCIAL
10	LIMPIEZA	M2	36	10.510	378.360
34	PINTURA DE CONCRETO	ML	36	17.790	640.440
TOTAL INTERVENCIÓN					1.018.800

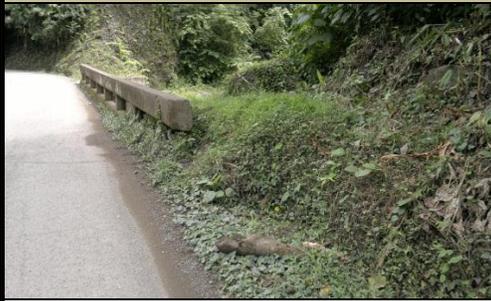
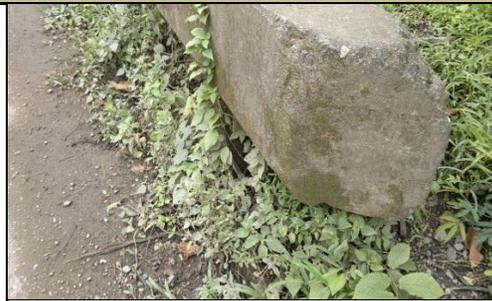
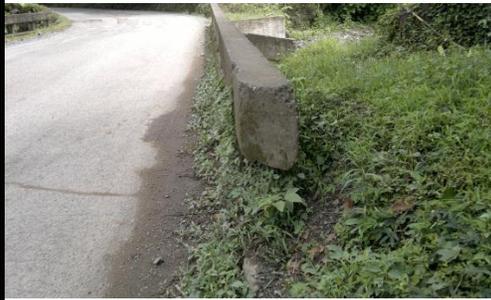
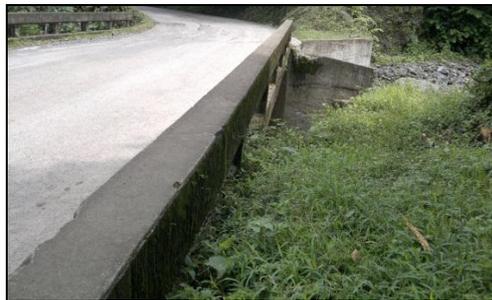
Existen barandas en ambos costados del puente, conformadas por pilastras y pasamanos rectangulares en concreto. Se observan pequeñas pérdidas de sección. Se deben pintar.

2 ALGÚN DAÑO, REPARACIÓN NECESARIA CUANDO SE PRESENTE LA OCASIÓN. EL COMPONENTE FUNCIONA COMO SE DISEÑÓ

TIPO	DESCRIPCIÓN	UNIDAD	CANTIDAD	VALOR UNITARIO	VALOR PARCIAL
31	TRATAMIENTO SUPERFICIAL DE CONCRETO	ML	3	103.778	311.334
10	LIMPIEZA	ML	37	4.516	167.092
34	PINTURA DE CONCRETO	ML	37	22.728	840.936
TOTAL INTERVENCIÓN					1.319.362

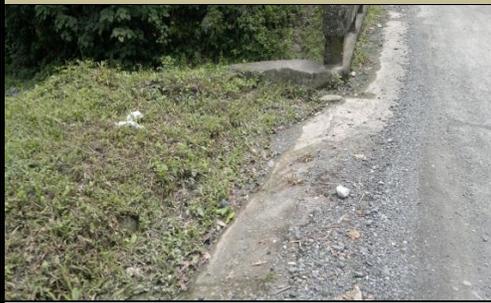
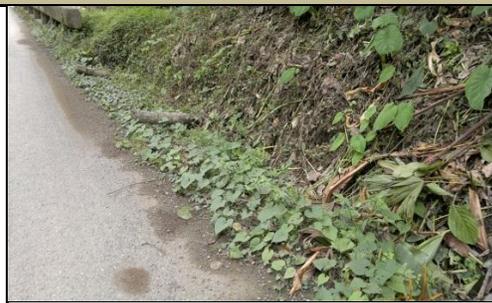
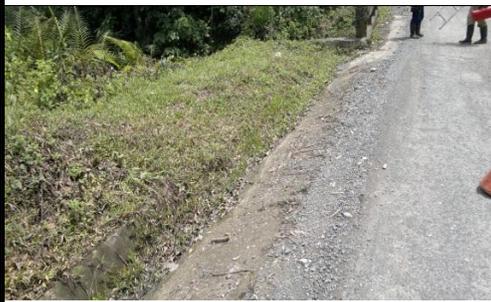
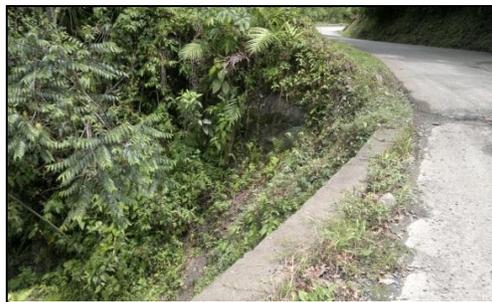
Se observan cunetas deterioradas en el costado derecho del puente en ambos accesos. Se debe realizar limpieza como parte del mantenimiento rutinario.

3 DAÑO SIGNIFICATIVO, REPARACIÓN NECESARIA MUY PRONTO

TIPO	DESCRIPCIÓN	UNIDAD	CANTIDAD	VALOR UNITARIO	VALOR PARCIAL
10	LIMPIEZA	M2	80	2.686	214.880
D	CONSTRUCCION DE CUNETAS	ML	12	126.480	1.517.760
TOTAL INTERVENCIÓN					1.732.640

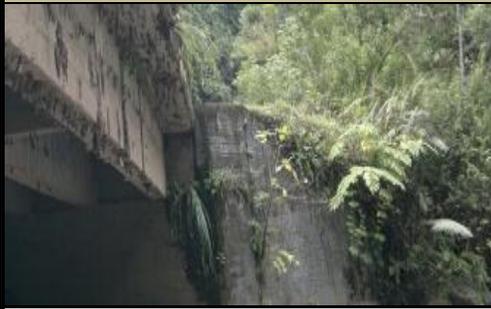
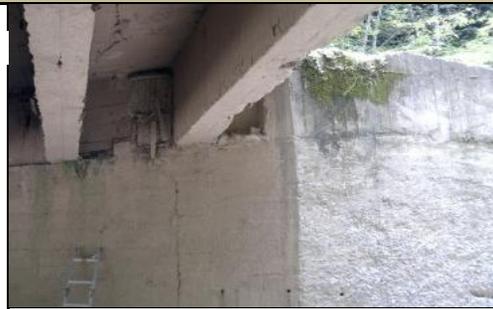
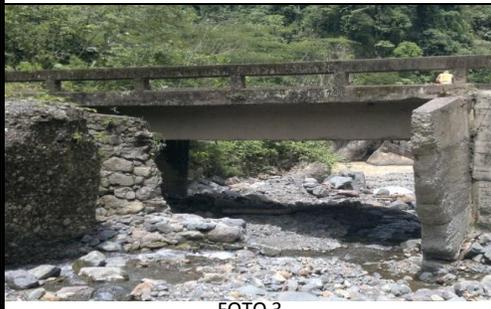
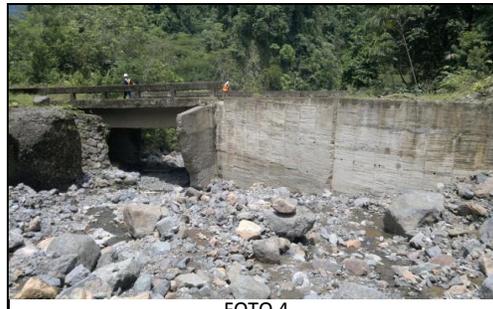
El puente cuenta con cuatro aletas en concreto integradas a los estribos que protegen la estructura y dan estabilidad a cada uno de los taludes, no se evidencia ningún tipo de lesión sobre el concreto, se hace necesario labores de limpieza como parte de mantenimiento rutinario.

0 SIN DAÑO O DAÑO INSIGNIFICANTE

TIPO	DESCRIPCIÓN	UNIDAD	CANTIDAD	VALOR UNITARIO	VALOR PARCIAL
10	LIMPIEZA	M2	50	10.755	537.750
TOTAL INTERVENCIÓN					537.750

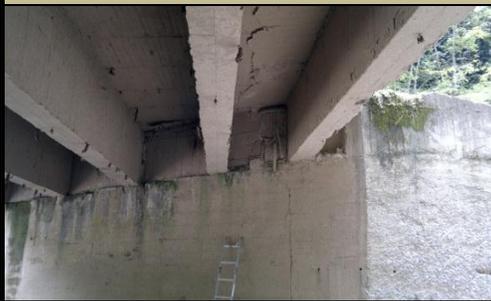
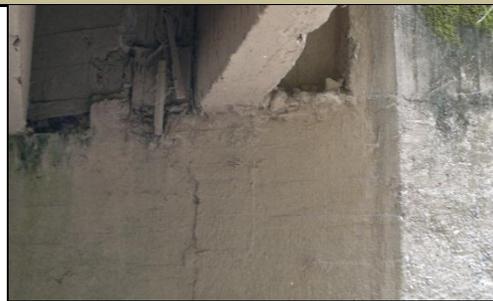
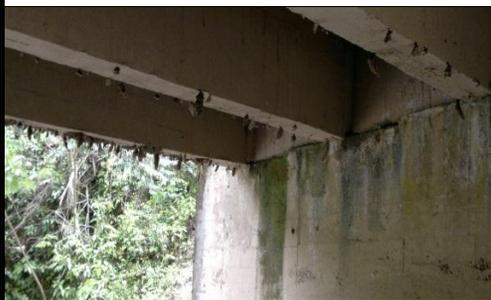
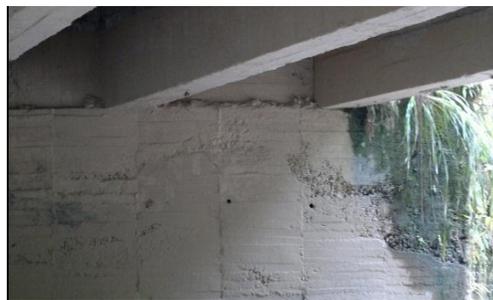
El puente presenta estribos en concreto con aletas independientes. Se observa concreto poroso, además de suciedades por lavado diferencial, por filtraciones de agua escorrentía a través de las juntas de expansión del puente. Se hace necesaria la limpieza de los estribos y reparación superficial del concreto.

2	ALGÚN DAÑO, REPARACIÓN NECESARIA CUANDO SE PRESENTE LA OCASIÓN. EL COMPONENTE FUNCIONA COMO SE DISEÑÓ
---	---

TIPO	DESCRIPCIÓN	UNIDAD	CANTIDAD	VALOR UNITARIO	VALOR PARCIAL
10	LIMPIEZA	M2	80	11.699	935.920
31	TRATAMIENTO SUPERFICIAL DE CONCRETO	M2	10	146.258	1.462.580
TOTAL INTERVENCIÓN					2.398.500

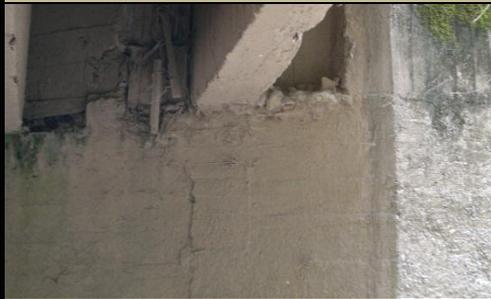
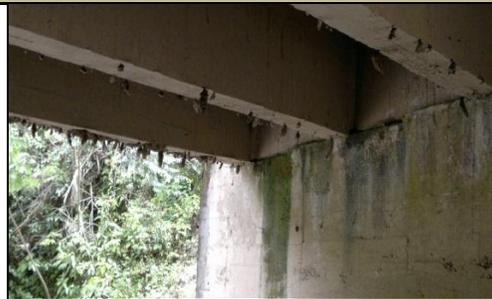
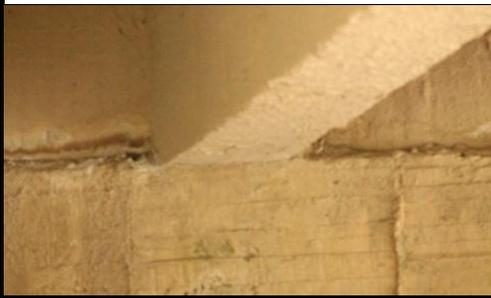
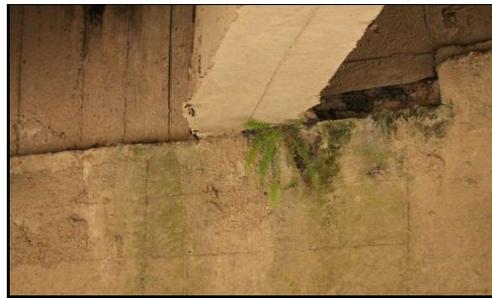
Se observan apoyos en neopreno. No se observan problemas propios de esta componente.

0 SIN DAÑO O DAÑO INSIGNIFICANTE

TIPO	DESCRIPCIÓN	UNIDAD	CANTIDAD	VALOR UNITARIO	VALOR PARCIAL
10	LIMPIEZA	UND	8	31.191	249.528
TOTAL INTERVENCIÓN					249.528

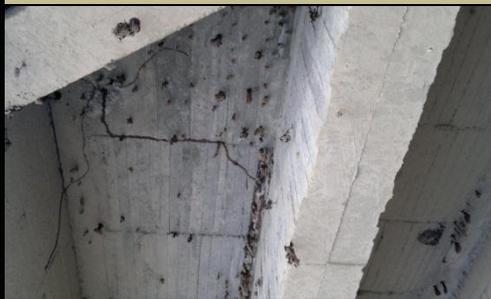
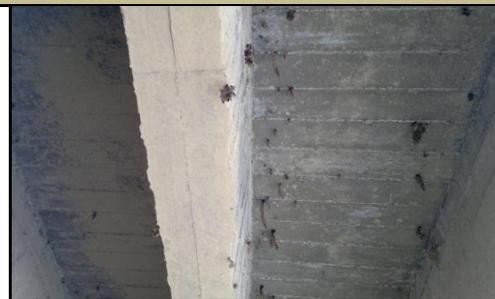
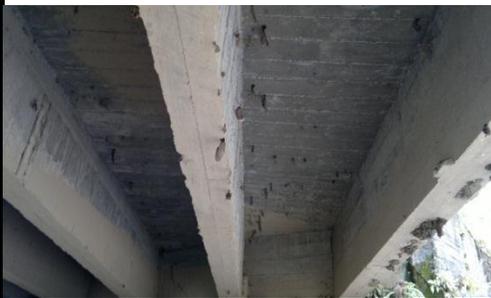
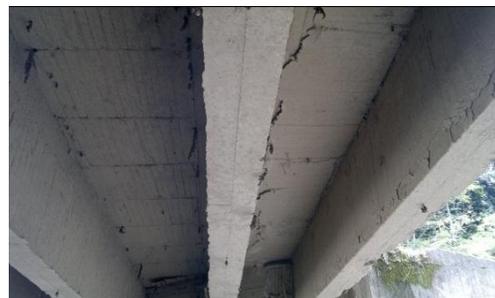
La losa del puente es en concreto reforzado. Se observa junta de construcción entre las vigas VL1-VL2. No existen drenes, las aguas superficiales se manejan por las cunetas, sin necesidad de drenes. Se deben sellar las juntas para impedir el ingreso de agentes externos que ataquen el acero de refuerzo.

2	ALGÚN DAÑO, REPARACIÓN NECESARIA CUANDO SE PRESENTE LA OCASIÓN. EL COMPONENTE FUNCIONA COMO SE DISEÑÓ
---	---

TIPO	DESCRIPCIÓN	UNIDAD	CANTIDAD	VALOR UNITARIO	VALOR PARCIAL
31	TRATAMIENTO SUPERFICIAL DE CONCRETO	M2	10	182.847	1.828.470
TOTAL INTERVENCIÓN					1.828.470

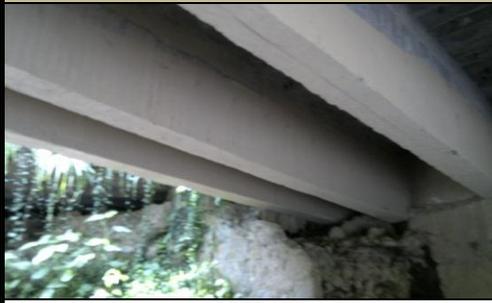
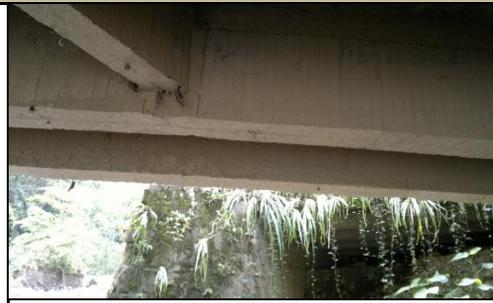
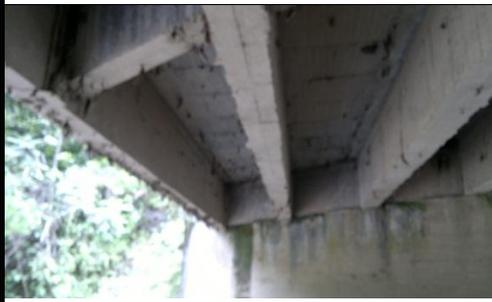
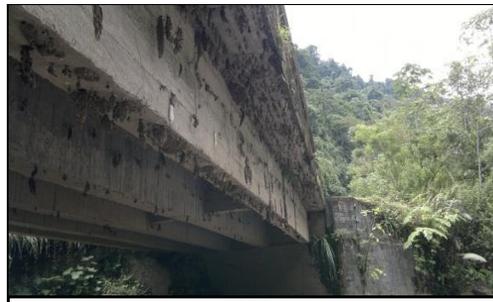
El puente lo conforman cuatro vigas en concreto reforzado. No se evidencian problemas propios de esta componente.

0 SIN DAÑO O DAÑO INSIGNIFICANTE

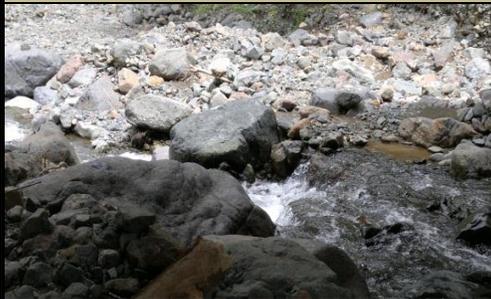
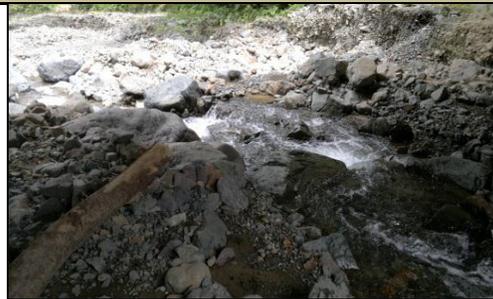
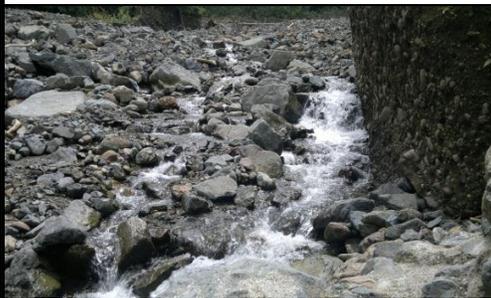
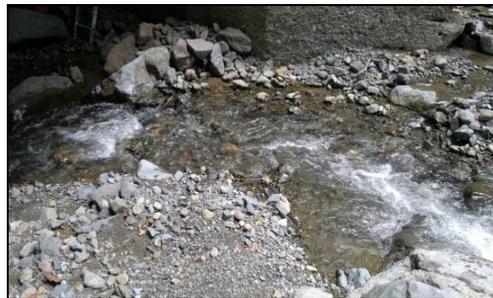
El puente atraviesa la Quebrada Godó. Se observa gran cantidad de material de arrastre que evidencia la alta velocidad del flujo, se evidencia rastros de material pétreo de gran tamaño, además la pendiente promedio del cauce es algo elevada, todos estos indicios nos pueden dar una idea del alto riesgo del crecimiento del cauce que pueda desestabilizar los estribos o aletas del puente. Se observa suciedad en las vigas aguas arriba, lo que evidencia crecidas grandes de la Quebrada, sin embargo no se observan problemas de socavación en elementos del puente.

0 SIN DAÑO O DAÑO INSIGNIFICANTE

TIPO	DESCRIPCIÓN	UNIDAD	CANTIDAD	VALOR UNITARIO	VALOR PARCIAL
10	LIMPIEZA	M2	200	7.005	1.401.000
TOTAL INTERVENCIÓN					1.401.000

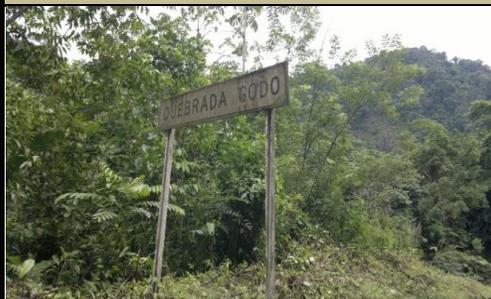
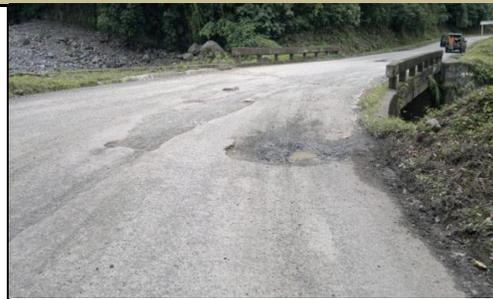
Se observan señales con el nombre del puente en muy mal estado. No existe ninguna tipo de señal vertical preventiva, reglamentaria ni informativa, se recomienda la instalación de señales verticales preventiva de aproximación a puente y una señal reglamentaria de velocidad máxima en la vía, dichas señales deberán ser puestas en ambos sentidos de la vía.

3 DAÑO SIGNIFICATIVO, REPARACIÓN NECESARIA MUY PRONTO

TIPO	DESCRIPCIÓN	UNIDAD	CANTIDAD	VALOR UNITARIO	VALOR PARCIAL
92	COLOCACION SEÑAL	UND	6	158.691	952.146
TOTAL INTERVENCIÓN					952.146

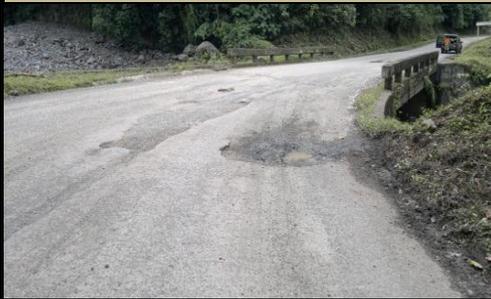
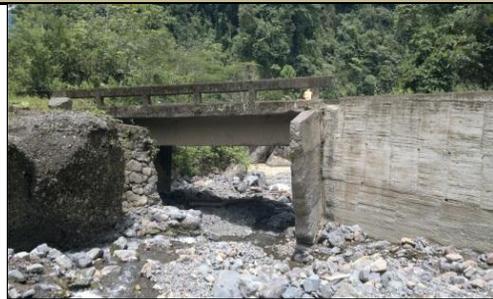
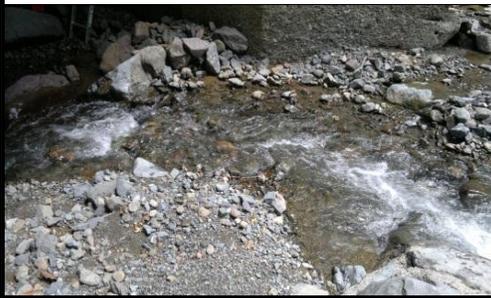
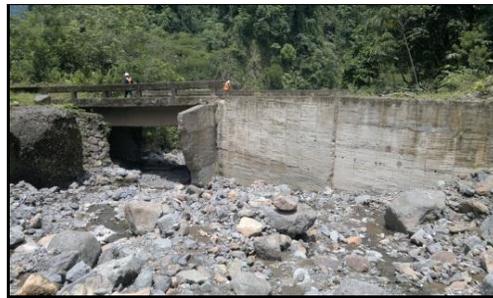
No se observa problemas graves que afecten la seguridad de los usuarios del puente, sin embargo es importante dotar la estructura de drenes que permitan desaguar la superficie del puente, se da calificación 2 precisamente por esta componente.

2 ALGÚN DAÑO, REPARACIÓN NECESARIA CUANDO SE PRESENTE LA OCASIÓN. EL COMPONENTE FUNCIONA COMO SE DISEÑÓ
