**ESTUDIOS DE INSPECCION E INVENTARIO DE PUENTES
DE LA RED NACIONAL DE CARRETERAS
ZONA OCCIDENTE**

**INFORME PUENTE NODILLALES 01-6202-047.10
PR 101+0989
RUTA 6202 CHIGORODO - DABEIBA
DEPARTAMENTO ANTIOQUIA**

**ESTUDIO DE INSPECCIÓN E INVENTARIO DE PUENTES DE LA RED NACIONAL
DE CARRETERAS ZONA OCCIDENTE**

**INFORME PUENTE NODILLALES
01-6202.047.10
REGIONAL 01 - ANTIOQUIA
CARRETERA CHIGORODO - DABEIBA**

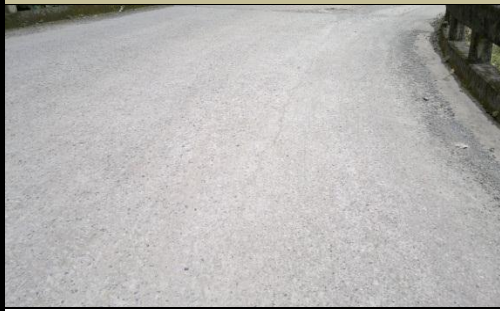
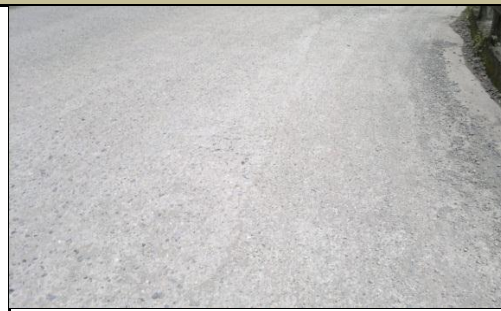
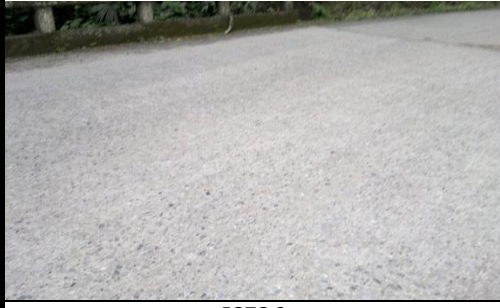
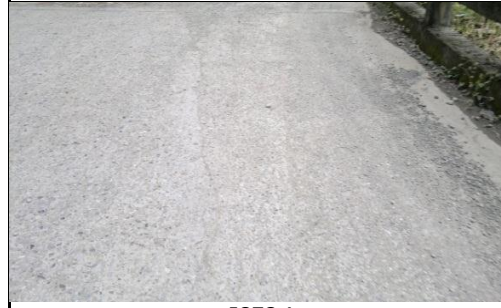
COMPONENTE 1 - SUPERFICIE DEL PUENTE

En el momento de la inspección se encontró que la carpeta asfáltica se ha perdido en su totalidad, por lo que los vehículos se desplazan sobre la losa del puente. Se requiere cambio de pavimento asfáltica, se requiere mejoramiento de la carpeta asfáltica cerca al puente en ambos lados y despues su correspondiente demarcación horizontal. Se cuenta con bombeo hacia los laterales de la vía para evacuar las aguas por los drenes del puente, no se aprecian losas de aproximación, si estas existen deben estar bajo la superficie del asfalto.

3 DAÑO SIGNIFICATIVO, REPARACIÓN NECESARIA MUY PRONTO

| TIPO | DESCRIPCIÓN | UNIDAD | CANTIDAD | VALOR UNITARIO | VALOR PARCIAL |
|---|---|---|---|---|---|
| A | CAMBIO DEL PAVIMENTO ASFALTICO | M2 | 327 | 71.838 | 23.491.026 |
| 27 | REPARACION DE DEMARCACION | ML | 58 | 20.716 | 1.201.528 |

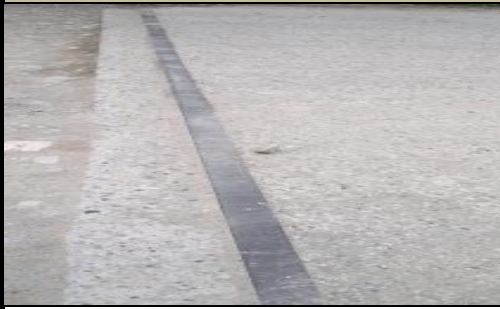
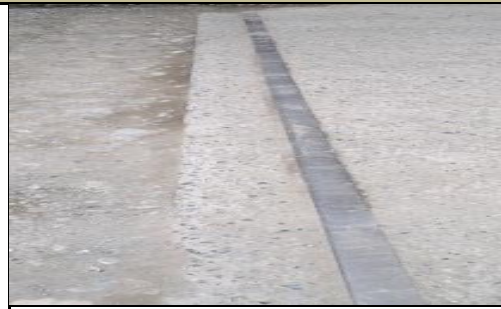
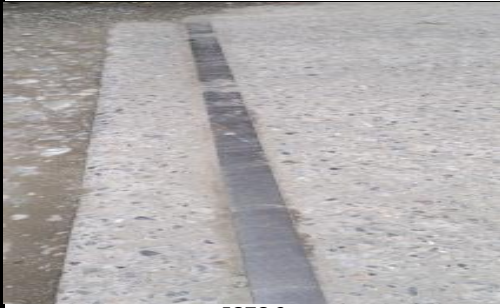
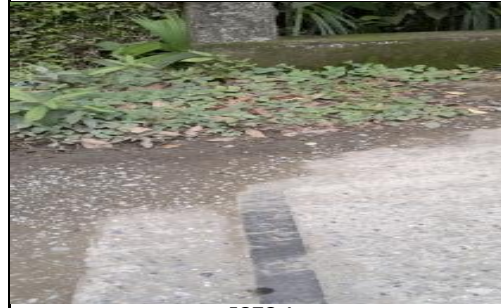
COMPONENTE 2 - JUNTAS DE EXPANSION

Las juntas de expansión del puente están compuestas de ángulos metálicos, se observa gran cantidad de material granular sobre las juntas de expansión, así como vegetación. La lamina metálica de la junta de acceso uno presenta una grieta longitudinal.

3 DAÑO SIGNIFICATIVO, REPARACIÓN NECESARIA MUY PRONTO

| SDC/INV | | SiPuCol | | | Fecha | | | Hoja |
|---|---|---|---|---|---|---|---|---|
| 2 Juntas de expansión A:Reparación de junta - Las juntas de expansión del puente están compuestas de ángulos metálicos, se observa gran cantidad de material granular sobre las juntas de expansión, así como vegetación. La lamina metálica de la junta de acceso uno presenta una grieta longitudinal. Otro | 3 | - | | A | 10 | 2013 | 469 | 4 |

| TIPO | DESCRIPCIÓN | UNIDAD | CANTIDAD | VALOR UNITARIO | VALOR PARCIAL |
|---|---|---|---|---|---|
| A | REPARACIÓN DE JUNTA | ML | 10 | 46.890 | 468.900 |

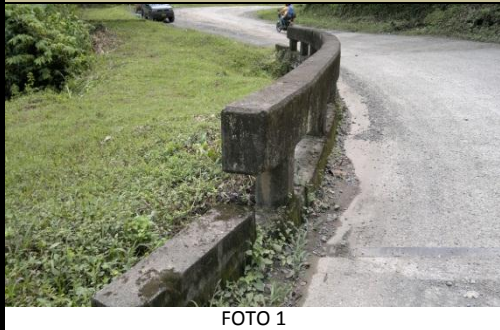
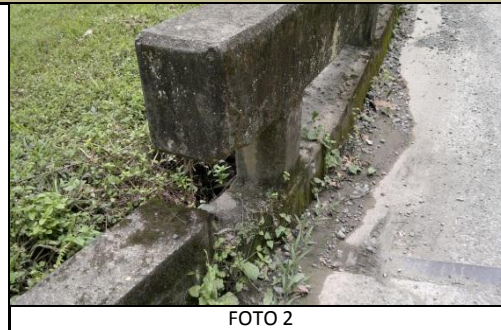
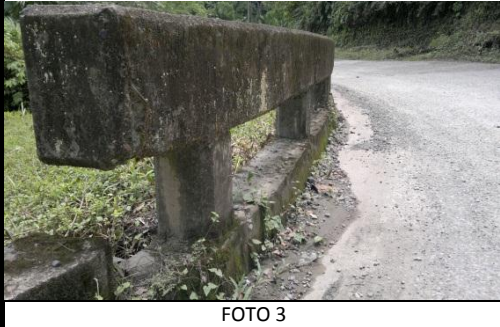
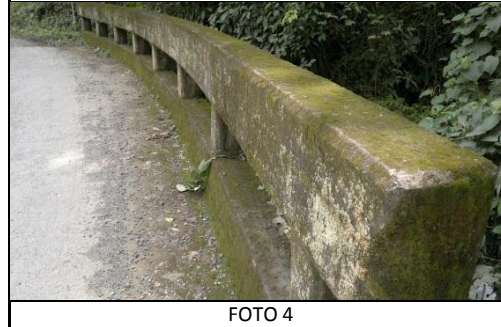
COMPONENTE 3 - ANDENES/BORDILLOS

Existen bordillos rectangulares en cada lado del puente, no cuenta con andenes peatonales. No se observan problemas propios de este componente, se deben limpiar y pintar como parte del mantenimiento rutinario.

0 SIN DAÑO O DAÑO INSIGNIFICANTE

| TIPO | DESCRIPCIÓN | UNIDAD | CANTIDAD | VALOR UNITARIO | VALOR PARCIAL |
|---|---|---|---|---|---|
| 10 | LIMPIEZA | ML | 30 | 2.294 | 68.820 |
| 34 | PINTURA DE CONCRETO | ML | 30 | 15.455 | 463.650 |

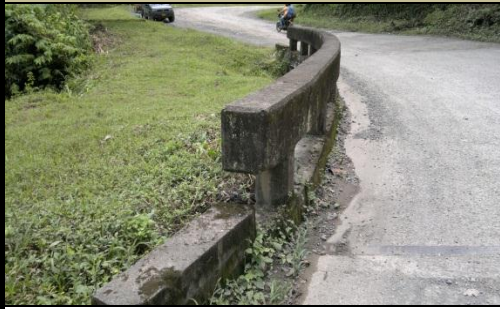
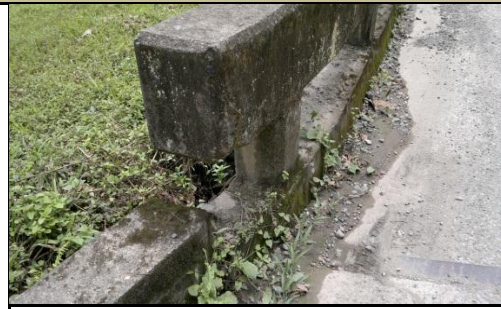
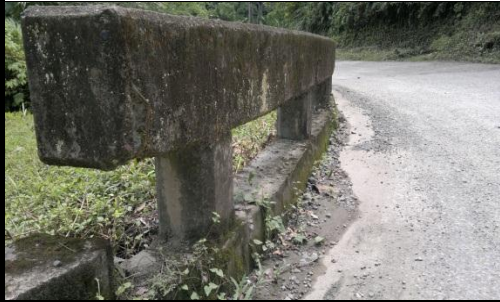
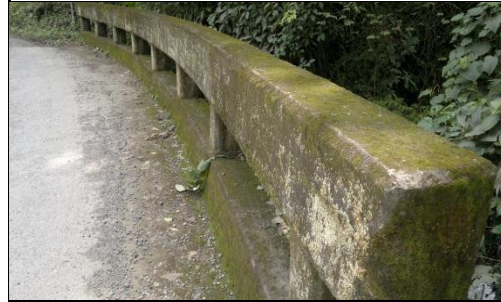
COMPONENTE 4 - BARANDAS

Existen barandas en ambos costados del puente, conformadas por pilastras y pasamanos rectangulares en concreto, se deben limpiar y pintar como parte del mantenimiento rutinario.

1 DAÑO PEQUEÑO PERO REPARACIÓN NO ES NECESARIA (EXCEPTO MANTENIMIENTO MENOR)

| TIPO | DESCRIPCIÓN | UNIDAD | CANTIDAD | VALOR UNITARIO | VALOR PARCIAL |
|---|---|---|---|---|---|
| 10 | LIMPIEZA | ML | 30 | 4.516 | 135.480 |
| 34 | PINTURA DE CONCRETO | ML | 30 | 22.728 | 681.840 |

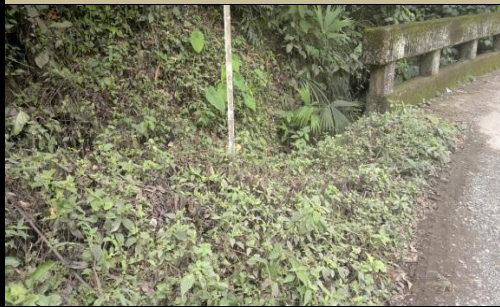
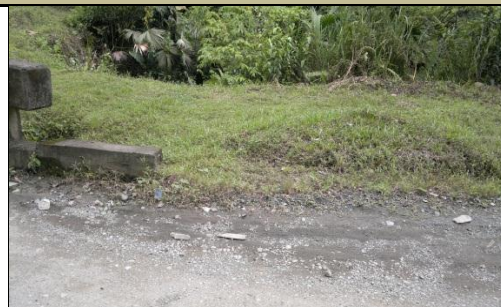
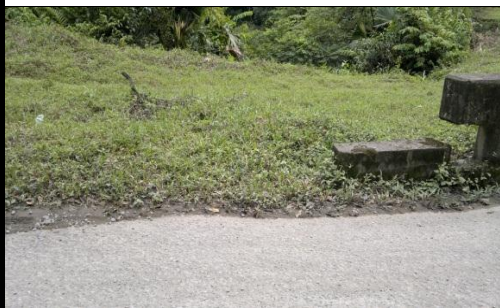
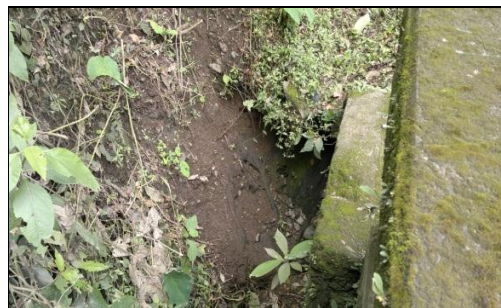
COMPONENTE 5 - CONOS/TALUDES

Se deben limpiar las cunetas. Se hace necesario reconstruir la cuneta del costado izquierdo sobre el acceso dos y el dissipador que recibe las aguas de escorrentía.

3 DAÑO SIGNIFICATIVO, REPARACIÓN NECESARIA MUY PRONTO

| TIPO | DESCRIPCIÓN | UNIDAD | CANTIDAD | VALOR UNITARIO | VALOR PARCIAL |
|---|---|---|---|---|---|
| 92 | COLOCACION DE DEFENSA | ML | 8 | 456.051 | 3.648.408 |
| D | CONSTRUCCION DE CUNETAS | ML | 20 | 126.480 | 2.529.600 |

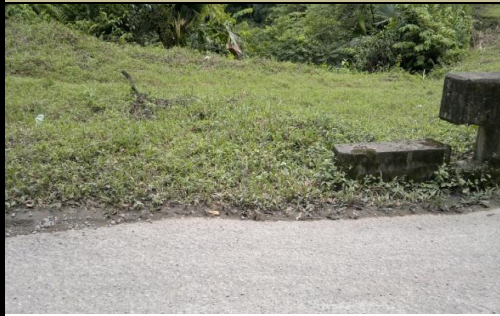
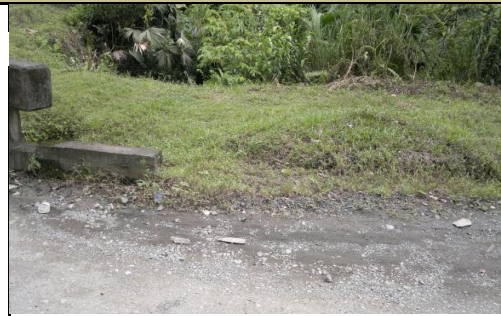
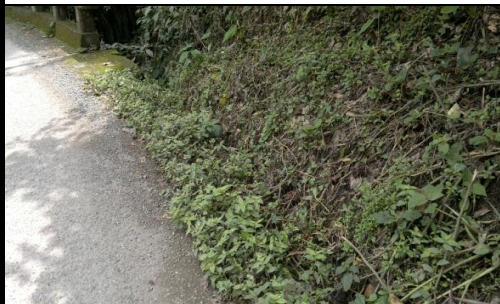
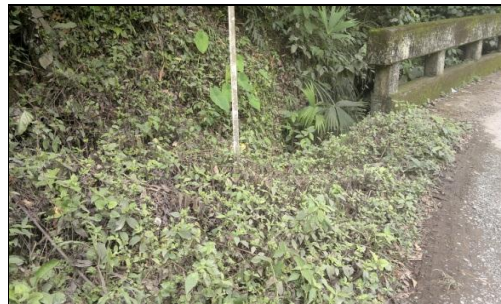
COMPONENTE 6 - ALETAS

El puente cuenta con cuatro aletas pequeñas en concreto integradas a los estribos que protegen la estructura y dan estabilidad a cada uno de los taludes, no se evidencia ningún tipo de lesión sobre el concreto, la mayoría de las aletas se encuentran enterradas en el suelo natural, lo cual dificulta un poco su inspección.

0 SIN DAÑO O DAÑO INSIGNIFICANTE

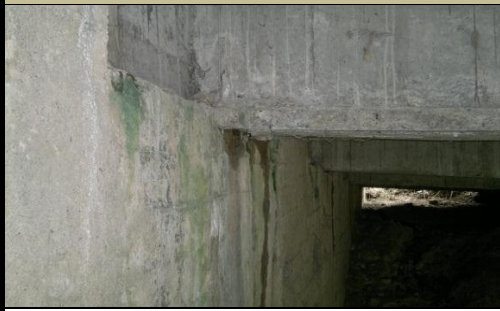
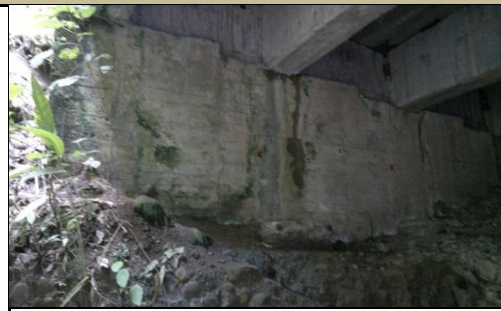
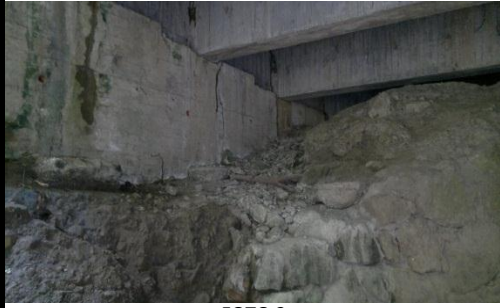
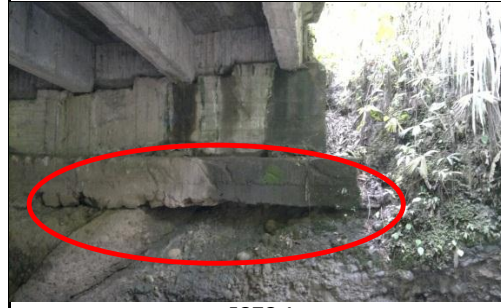
COMPONENTE 7 - ESTRIBOS

El puente presenta estribos en concreto estribos con aletas independientes. Se observa concreto de suciedades por lavado diferencial, por filtraciones de agua escorrentía a través de las juntas de expansión del puente. Además se presentan socavación del suelo bajo la zarpa del E52. Se deben realizar labores de protección ante la socavación y realizar limpieza de los estribos.

3 DAÑO SIGNIFICATIVO, REPARACIÓN NECESARIA MUY PRONTO

| SDC/INV | | SiPuCol | | | Fecha | | | Hoja |
|--|---|---|---|---|---|---|---|---|
| 7 Estribos Z:Otra B:Encamizado de concreto reforzado par - El puente presenta estribos en concreto estribos con aletas independientes. Se observa concreto de suciedades por lavado diferencial, por filtraciones de agua escorrentía a través de las juntas de expansión del puente. Además se presentan socavación del suelo bajo la zarpa del ES2. Se deben realizar labores de protección ante la socavación y realizar limpieza de los estribos. Infiltración | 3 | - | | Z B | 1 8 | 2013 2013 | 7357 5328 | 4 |

| TIPO | DESCRIPCIÓN | UNIDAD | CANTIDAD | VALOR UNITARIO | VALOR PARCIAL |
|---|--|---|---|---|---|
| 37 | COLOCACION DE BOLSACRETO | M3 | 10 | 677.214 | 6.772.140 |
| B | ENCAMISADO DE CONCRETO REFORZADO PARA PROTECCION | M2 | 8 | 665.984 | 5.327.872 |
| 10 | LIMPIEZA | M2 | 50 | 11.699 | 584.950 |

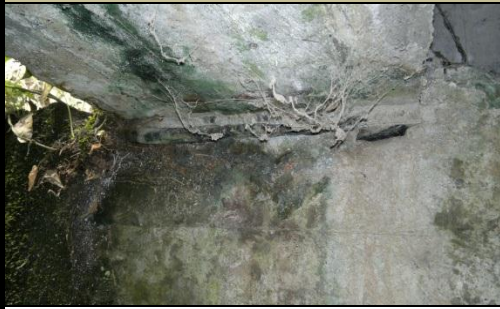
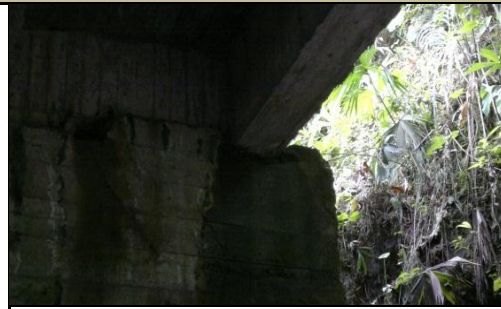
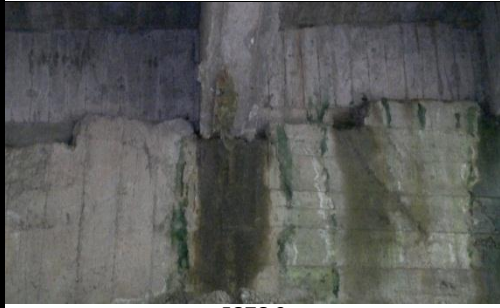
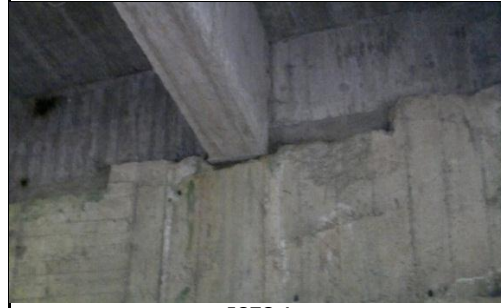
COMPONENTE 9 - APOYOS

No se observan problemas propios de esta componente en el momento de la inspección. Se deben limpiar como parte del mantenimiento rutinario del puente.

0 SIN DAÑO O DAÑO INSIGNIFICANTE

| TIPO | DESCRIPCIÓN | UNIDAD | CANTIDAD | VALOR UNITARIO | VALOR PARCIAL |
|---|---|---|---|---|---|
| 10 | LIMPIEZA | UND | 10 | 31.191 | 311.910 |

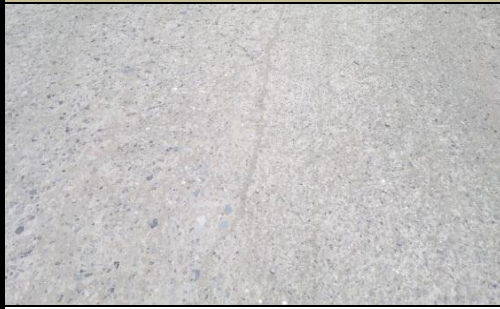
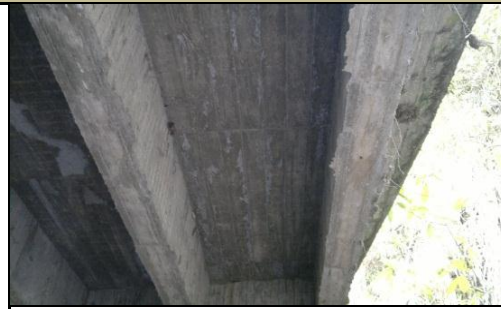
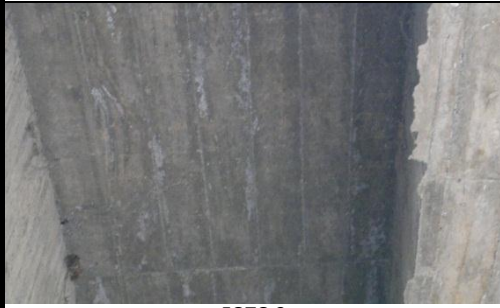
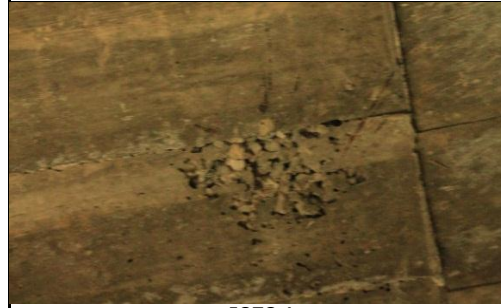
COMPONENTE 10 - LOSA

La losa del puente esta construida en concreto reforzado. Se observa fisura longitudinal en la superficie de la losa la cual esta generando filtración de agua evidenciada en la parte inferior de esta. Hormigueos entre las VL2-VL3. Se observan también algunas fisuras menores a 0.3 mm con filtración de agua.

3 DAÑO SIGNIFICATIVO, REPARACIÓN NECESARIA MUY PRONTO

| SDC/INV | | SiPuCol | | | Fecha | | | Hoja |
|--|---|---|---|---|---|---|---|---|
| 10 Losa D:Inyección de grietas con epoxy/resin B:Reparación de concreto - La losa del puente esta construida en concreto reforzado. Se observa fisura longitudinal en la superficie de la losa la cual esta generando filtración de agua evidenciada en la parte inferior de esta. Hormigueos entre las VL2-VL3. Se observan también algunas fisuras menores a 0.3 mm con filtración de agua. Infiltración | 3 | - | | D B | 3 10 | 2013 2013 | 1628 3947 | 4 |

| TIPO | DESCRIPCIÓN | UNIDAD | CANTIDAD | VALOR UNITARIO | VALOR PARCIAL |
|---|---|---|---|---|---|
| D | INYECCION DE GIRETAS CON EPOXY/RESINA | ML | 3 | 542.739 | 1.628.217 |
| B | REPARACION DE CONCRETO | M2 | 10 | 394.663 | 3.946.630 |

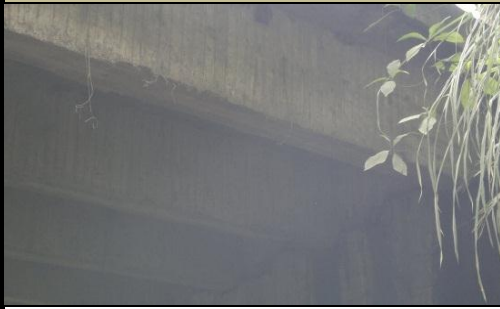
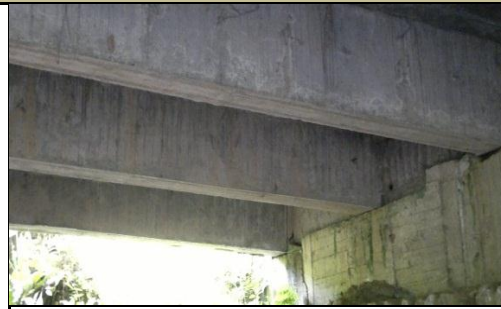
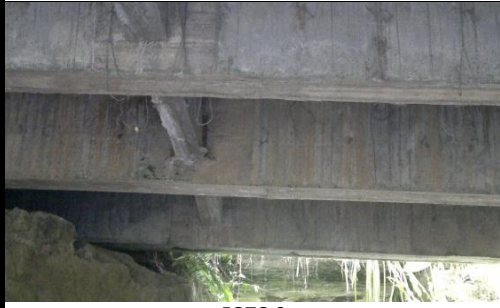
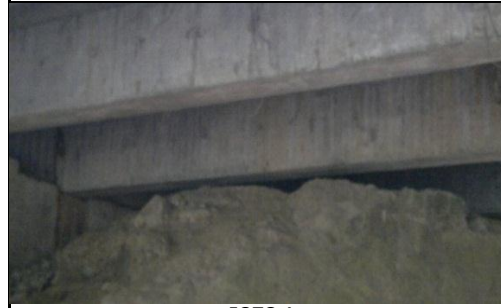
COMPONENTE 11 - VIGAS/LARGUEROS/DIAFRAGMAS

Existen cinco vigas en concreto reforzado simplemente apoyadas en los estribos y con viga riostra central. No se observaron problemas propios de esta componente.

0 SIN DAÑO O DAÑO INSIGNIFICANTE

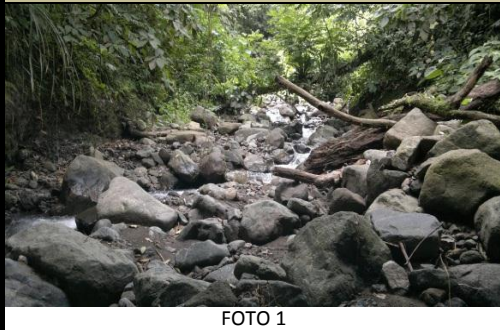
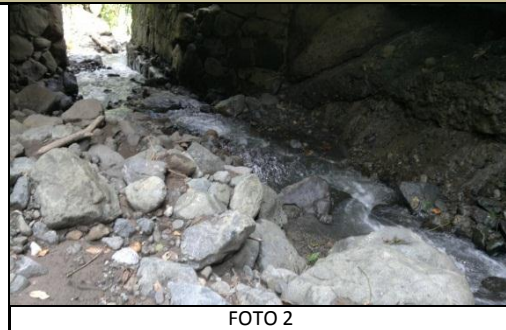
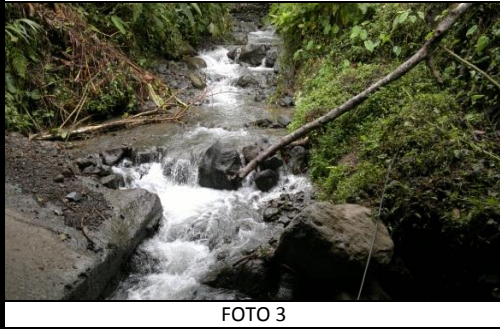
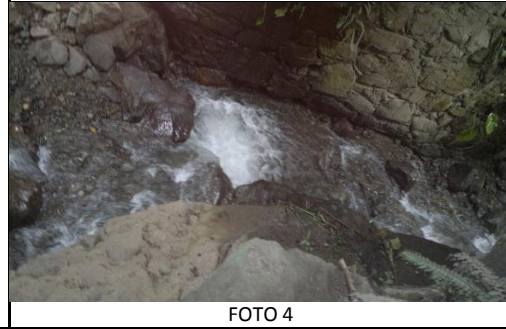
COMPONENTE 15 - CAUCE

El puente atraviesa la Quebrada Nodillales. En el momento de la inspección el flujo era bajo, sin embargo se observó socavación en el estribo dos. Se debe construir espolón en gaviones aguas arriba, para proteger el estribo. Se observa también material de arrastre de dimensiones considerables.

3 DAÑO SIGNIFICATIVO, REPARACIÓN NECESARIA MUY PRONTO

| TIPO | DESCRIPCIÓN | UNIDAD | CANTIDAD | VALOR UNITARIO | VALOR PARCIAL |
|---|---|---|---|---|---|
| C | PROTECCION DEL CAUCE | M2 | 15 | 473.993 | 7.109.895 |

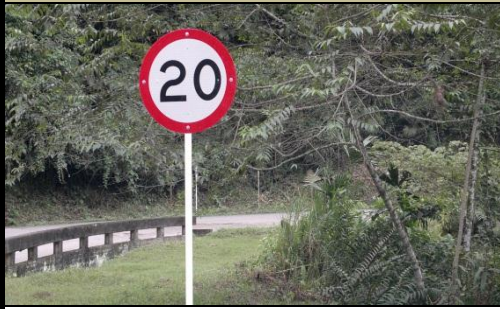
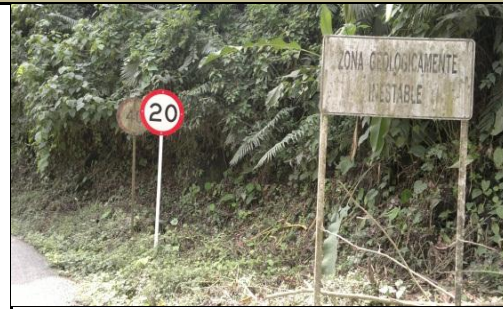
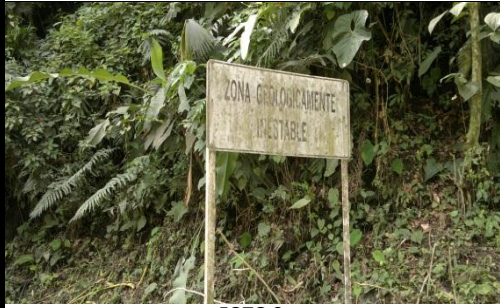
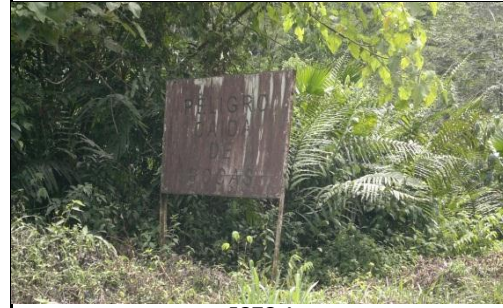
COMPONENTE 16 - OTROS ELEMENTOS

Existen señales con velocidad máxima, en buen estado. Peligro por caída de rocas y zona geológicamente inestable en el área de influencia del puente, estas señales deben ser reparadas o remplazadas. No existe ninguna tipo de señal vertical preventiva, se recomienda la instalación de señales verticales preventiva de aproximación a puente, dichas señales deberán ser puestas en ambos sentidos de la vía.

1 DAÑO PEQUEÑO PERO REPARACIÓN NO ES NECESARIA (EXCEPTO MANTENIMIENTO MENOR)

| TIPO | DESCRIPCIÓN | UNIDAD | CANTIDAD | VALOR UNITARIO | VALOR PARCIAL |
|---|---|---|---|---|---|
| 92 | COLOCACION SEÑAL | UND | 4 | 158.691 | 634.764 |
| 32 | ENDEREZAMIENTO | UND | 2 | 82.402 | 164.804 |

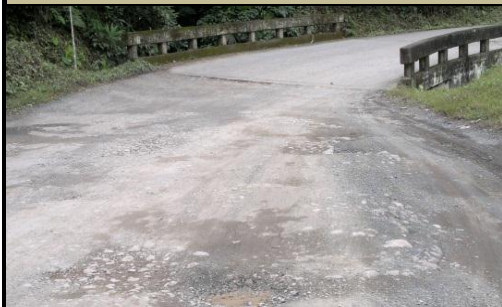
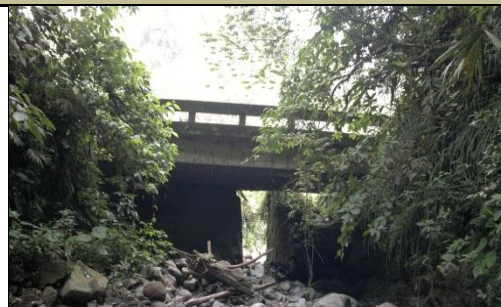
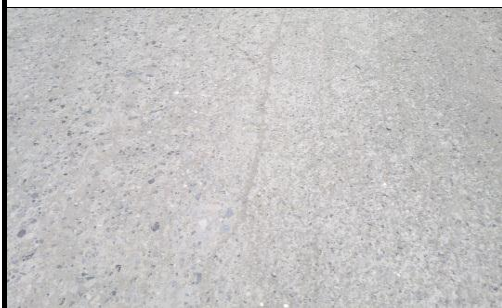
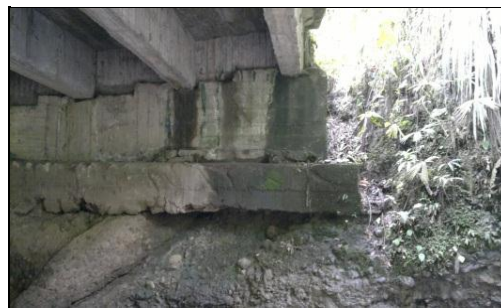
COMPONENTE 17 - PUENTE EN GENERAL

La pérdida de superficie asfáltica es un problema grave debido al alto tráfico sobre la vía, lo que implica que se este presentando fricción excesiva entre el concreto de la losa y las ruedas de los vehículos lo que ha generado una grieta longitudinal con filtración de aguas, que pueden causar graves problemas en el refuerzo y por lo tanto a la seguridad estructural del puente. se deben solucionar estos problemas realizando el tratamiento adecuado al concreto de la losa y suministrar una capa asfáltica adecuada al puente. También es importante construir las obras de protección al estribo enunciadas en la componente cauce y estribo para contrarrestar el problema de socavación evidenciado en el estribo dos durante la inspección.

3 DAÑO SIGNIFICATIVO, REPARACIÓN NECESARIA MUY PRONTO

| SDC/INV | | SiPuCol | | | Fecha | | | Hoja |
|--|---|---|---|---|---|---|---|---|
| 17 Puente en general - La perdida de superficie asfáltica es un problema grave debido al alto tráfico sobre la vía, lo que implica que se este presentando fricción excesiva entre el concreto de la losa y las ruedas de los vehículos lo que ha generado una grieta longitudinal con filtración de aguas, que pueden causar graves problemas en el refuerzo y por lo tanto a la seguridad estructural del puente. se deben solucionar estos problemas realizando el tratamiento adecuado al concreto de la losa y suministrar una capa asfáltica adecuada al puente. Costo total | 3 | - | | | | | 59172 | 4 |
