**ESTUDIOS DE INSPECCION E INVENTARIO DE PUENTES
DE LA RED NACIONAL DE CARRETERAS
ZONA OCCIDENTE**

**INFORME PUENTE CHARCOHONDO 01-6202-048.00
PR 102+0933
RUTA 6202 CHIGORODO - DABEIBA
DEPARTAMENTO ANTIOQUIA**

**INFORME PUENTE CHARCOHONDO
01-6202.048.00
REGIONAL 01 -ANTIOQUIA
CARRETERA CHIGORODO - DABEIBA**

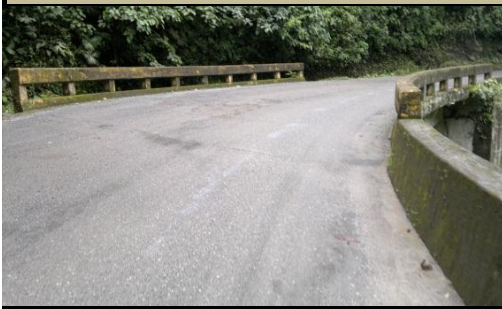
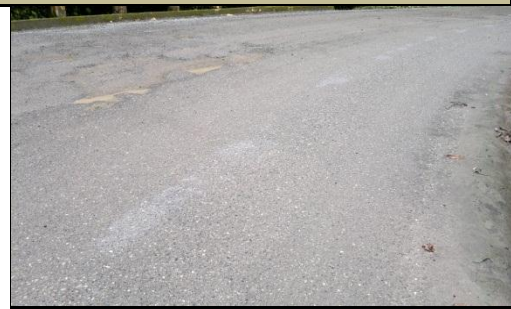
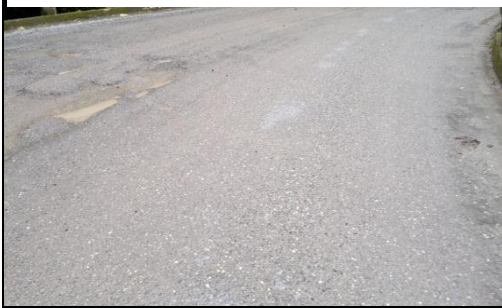
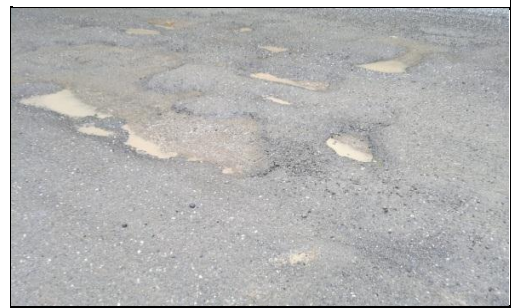
La superficie del puente es en carpeta asfáltica, la cual presenta un deterioro generalizado, con grandes baches y fisuras pronunciadas en sentido transversal de más de 4mm de espesor. Por lo tanto es necesario que se cambie el pavimento asfáltico, para evitar problemas de filtraciones que perjudique a la superestructura, se cuenta con bombeo hacia uno de los laterales de la vía para evacuar las aguas por la cuneta del puente. además el nivel de deterioro se acerca a severo ya que si continúa el detrimento puede ser perjudicial para los usuarios de la vía, especialmente para los motociclistas. no se observa las losas de aproximación pero no se refleja ningún mal comportamiento en los accesos. después de cambiar la carpeta asfáltica se deberá señalizar con la demarcación horizontal.

3 DAÑO SIGNIFICATIVO, REPARACIÓN NECESARIA MUY PRONTO

TIPO	DESCRIPCIÓN	UNIDAD	CANTIDAD	VALOR UNITARIO	VALOR PARCIAL
A	CAMBIO DEL PAVIMENTO ASFALTICO	M2	320	71.838	23.016.895
27	REPARACION DE DEMARCACION	ML	62	20.716	1.284.392
TOTAL INTERVENCIÓN					24.301.287

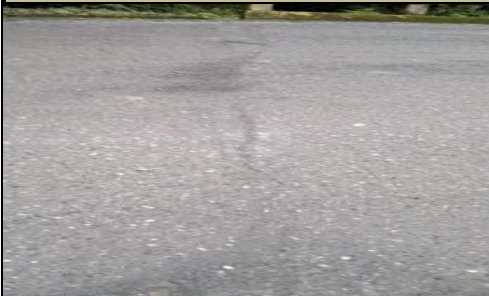
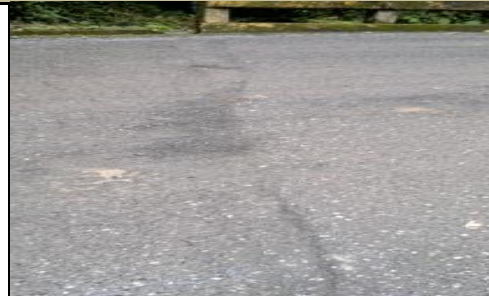
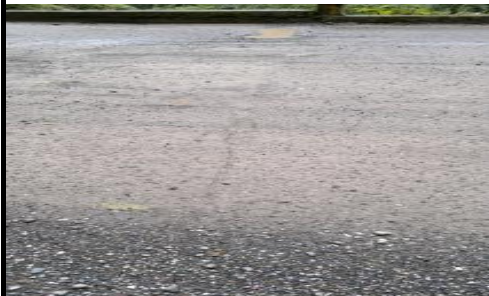
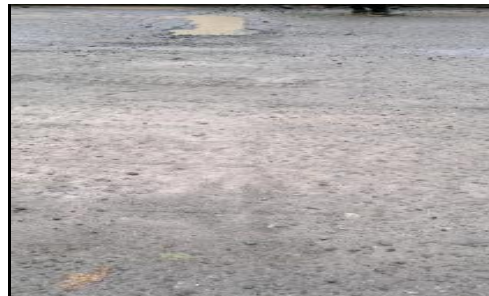
Durante la inspección no fue posible observar el dispositivo de junta, ya que posiblemente se encuentra cubierto por las capas de asfalto sobrepuestas en el tablero, La dilatación se refleja claramente sobre el asfalto, lo que indica que los movimientos naturales de la estructura no se encuentran normalizados. No se logra visualizar su verdadero estado, se recomienda su intervención para evitar las filtraciones de agua de escorrentía al interior de las capas de asfalto, esto puede ocasionar el posible levantamiento de las capas de asfalto y el deterioro progresivo de la capa de rodadura, además del ingreso de humedades sobre la superestructura y subestructura que perjudican el acero de refuerzo. La intervención sería la generación de una nueva junta en la superficie, que permita el libre movimiento de la superestructura.

3 DAÑO SIGNIFICATIVO, REPARACIÓN NECESARIA MUY PRONTO

TIPO	DESCRIPCIÓN	UNIDAD	CANTIDAD	VALOR UNITARIO	VALOR PARCIAL
C	CAMBIO A JUNTA DE GOMA ASFÁLTICA	ML	18	712.894	12.832.092
TOTAL INTERVENCIÓN					12.832.092

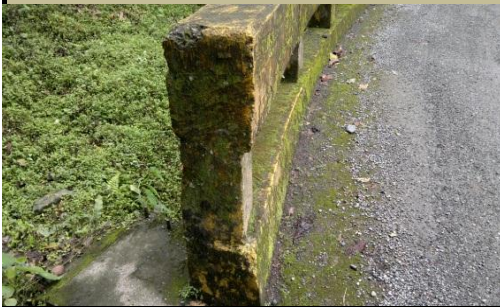
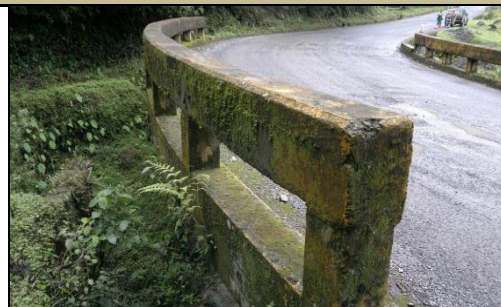
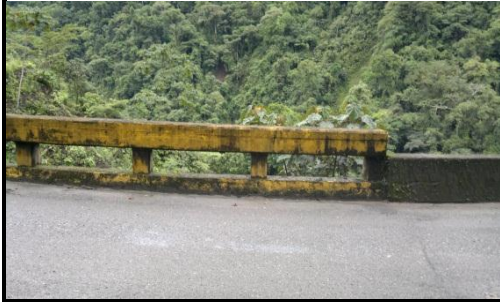
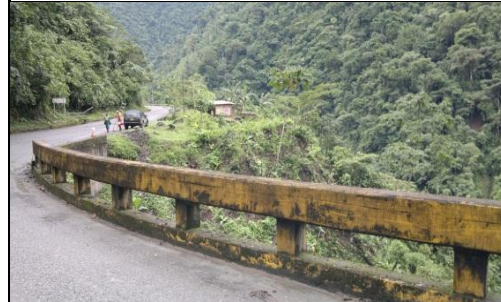
El puente no cuenta con andenes peatonales, pero presenta bordillos rectangulares en concreto a ambos lados de la calzada. El estado general de este componente es bueno, solo se recomienda limpieza, pintura y mantenimiento para evitar deterioro progresivo de dicho componente.

0 SIN DAÑO O DAÑO INSIGNIFICANTE

TIPO	DESCRIPCIÓN	UNIDAD	CANTIDAD	VALOR UNITARIO	VALOR PARCIAL
10	LIMPIEZA	ML	32	2.294	73.408
34	PINTURA DE CONCRETO	ML	32	15.455	494.560
TOTAL INTERVENCIÓN					567.968

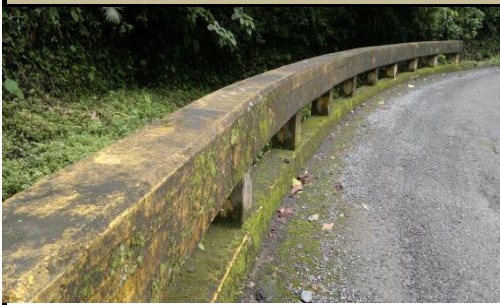
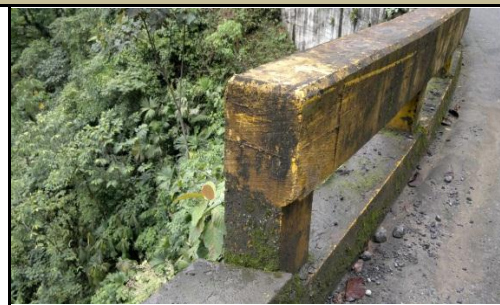
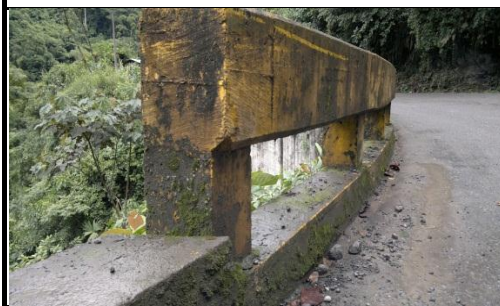
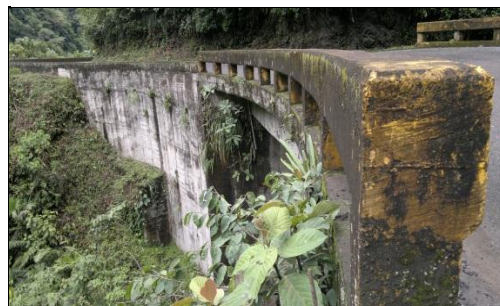
Existen barandas en ambos costados del puente, conformadas por pilastras y pasamanos rectangulares en concreto, se observa pequeña pérdida de sección en la baranda derecha cerca del acceso dos. Además se requiere intervención de pintura en su totalidad.

2 ALGÚN DAÑO, REPARACIÓN NECESARIA CUANDO SE PRESENTE LA OCASIÓN. EL COMPONENTE FUNCIONA COMO SE DISEÑÓ

TIPO	DESCRIPCIÓN	UNIDAD	CANTIDAD	VALOR UNITARIO	VALOR PARCIAL
30	REPARACION DE CONCRETO	ML	1	293.813	293.813
10	LIMPIEZA	ML	32	4.516	144.512
34	PINTURA DE CONCRETO	ML	32	22.728	727.296
TOTAL INTERVENCIÓN					1.165.621

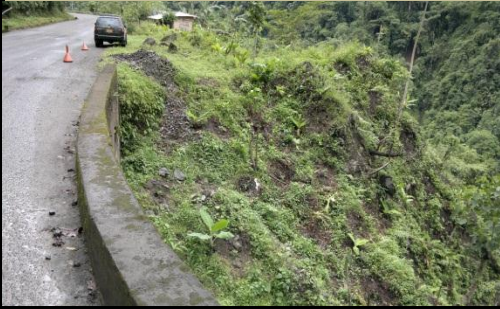
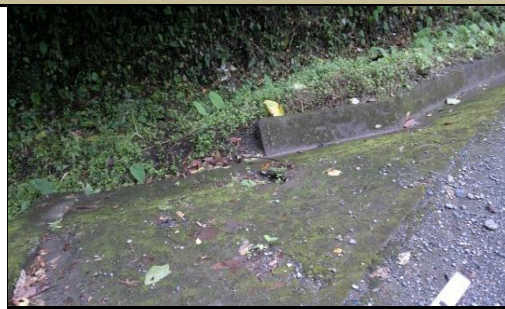
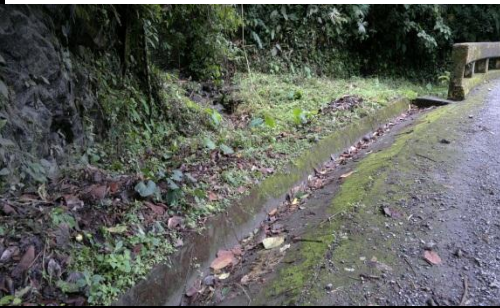
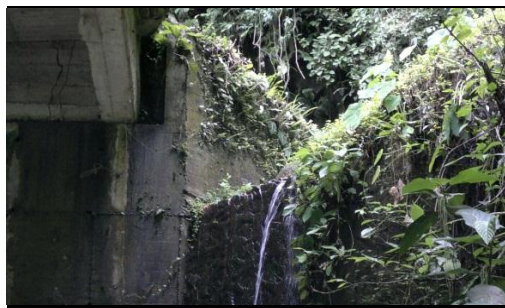
Se debe realizar limpieza especialmente de la cuneta y el dissipador sobre el costado izquierdo. Uno de los costados del estribo esta protegido por un muro de contención el cual presenta un peligro inminente de colapso si no se toman medidas de protección, se evidencian grandes deslizamiento de suelo (ver foto1); la ubicación topográfica del puente es desfavorable se deberán tomar medidas adicionales para el manejo de agua al costado de la vía y evitar un desprendimiento superior de suelo que pueda afectar la estabilidad del puente.

2

ALGÚN DAÑO, REPARACIÓN NECESARIA CUANDO SE PRESENTE LA OCASIÓN. EL COMPONENTE FUNCIONA COMO SE DISEÑÓ

TIPO	DESCRIPCIÓN	UNIDAD	CANTIDAD	VALOR UNITARIO	VALOR PARCIAL
10	LIMPIEZA	M2	100	2.686	268.600
52	PROTECCION DE CONOS Y TALUDES	M2	200	59.079	11.815.800
TOTAL INTERVENCIÓN					12.084.400

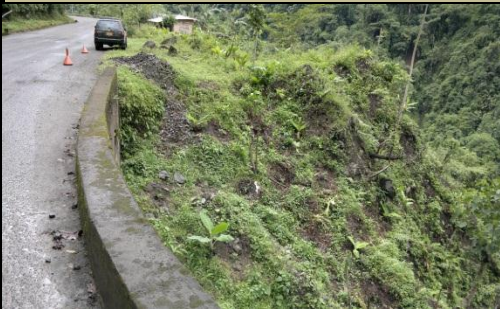
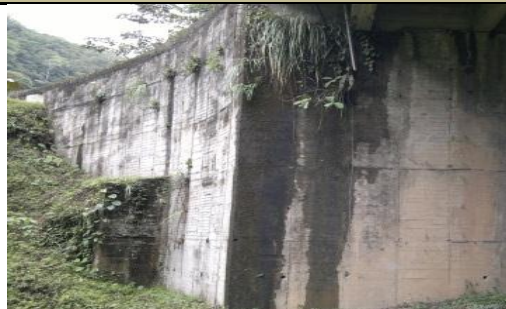
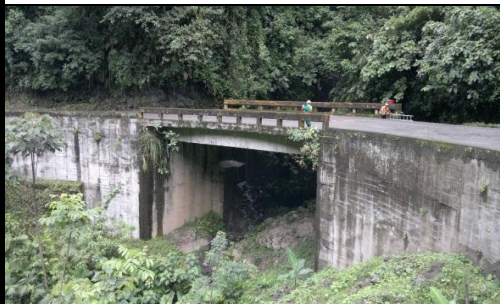
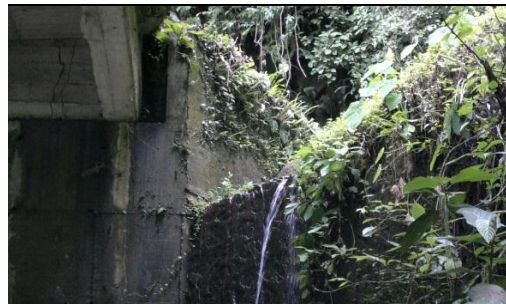
El puente cuenta con 3 aletas en concreto integradas a los estribos que protegen la estructura y dan estabilidad directamente a las bases de la vía, dos de las aletas que a la vez cumplen función de muros de contención son de gran envergadura, se observa pequeño hormigüeo en la aleta uno izquierda acceso dos, se hace necesario labores de limpieza como parte de mantenimiento rutinario.

1 DAÑO PEQUEÑO PERO REPARACIÓN NO ES NECESARIA (EXCEPTO MANTENIMIENTO MENOR)

TIPO	DESCRIPCIÓN	UNIDAD	CANTIDAD	VALOR UNITARIO	VALOR PARCIAL
A	REPARACION DE CONCRETO	M2	1	841.387	841.387
10	LIMPIEZA	M2	100	10.755	1.075.500
TOTAL INTERVENCIÓN					1.916.887

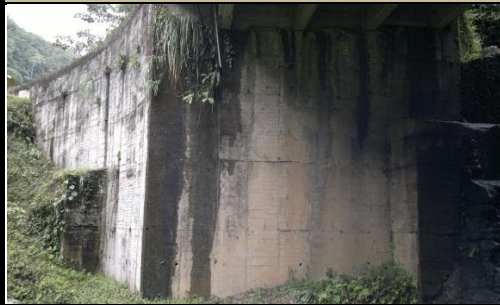
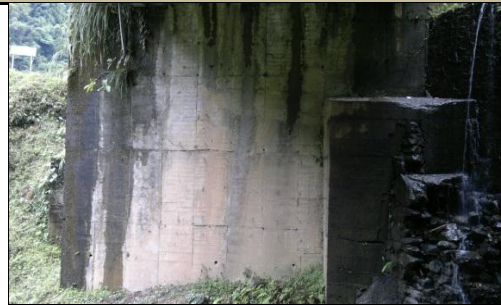
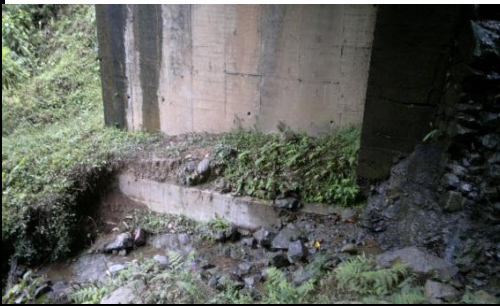
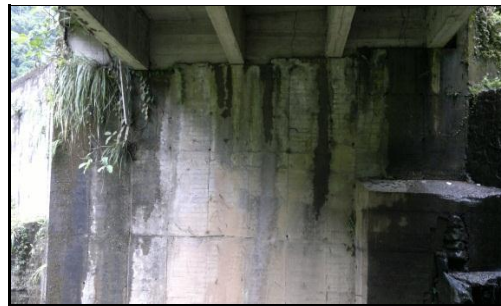
El puente presenta estribos en concreto con aletas integradas tipo 10. Se observa concreto poroso, además de suciedades por lavado diferencial, por filtraciones de agua escorrentía a través de las juntas de expansión del puente. Se hace necesaria la limpieza de los estribos y reparación superficial del concreto., y pequeña pérdida de concreto en el estribo uno costado izquierdo.

2 ALGÚN DAÑO, REPARACIÓN NECESARIA CUANDO SE PRESENTE LA OCASIÓN. EL COMPONENTE FUNCIONA COMO SE DISEÑÓ

TIPO	DESCRIPCIÓN	UNIDAD	CANTIDAD	VALOR UNITARIO	VALOR PARCIAL
10	LIMPIEZA	M2	100	11.699	1.169.900
30	REPARACION DE CONCRETO	M3	1	970.304	970.304
TOTAL INTERVENCIÓN					2.140.204

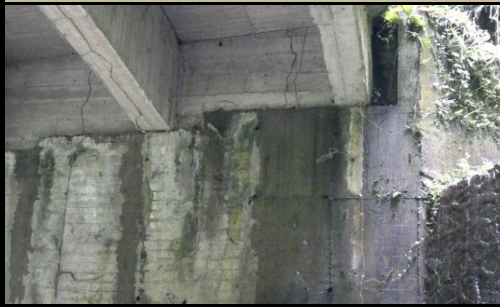
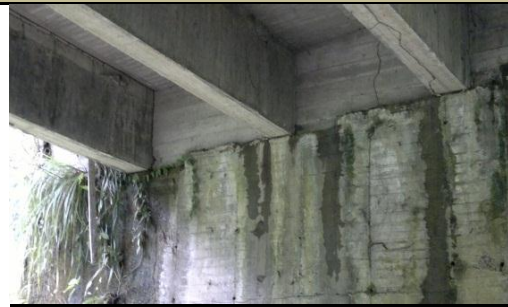
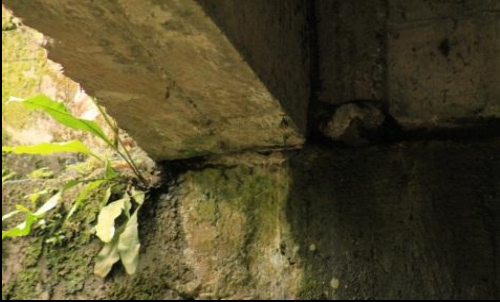
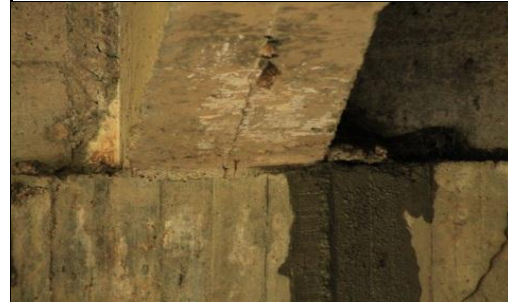
No se observan problemas propios de esta componente en el momento de la inspección. Se deben limpiar como parte del mantenimiento rutinario del puente.

0 SIN DAÑO O DAÑO INSIGNIFICANTE

TIPO	DESCRIPCIÓN	UNIDAD	CANTIDAD	VALOR UNITARIO	VALOR PARCIAL
10	LIMPIEZA	UND	10	31.191	311.910
TOTAL INTERVENCIÓN					311.910

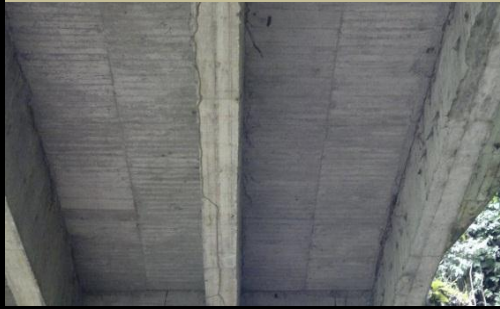
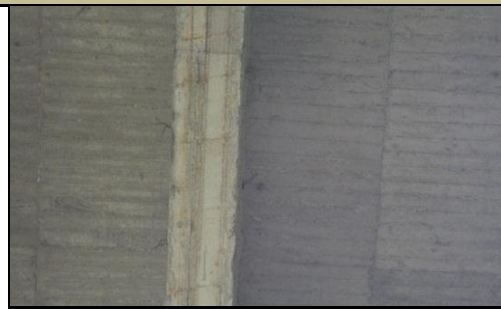
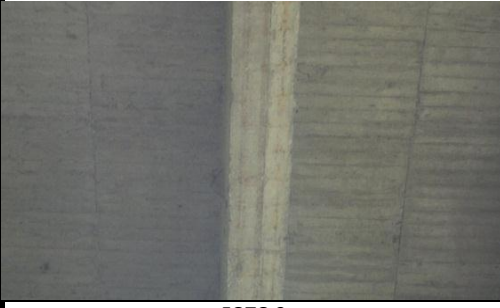
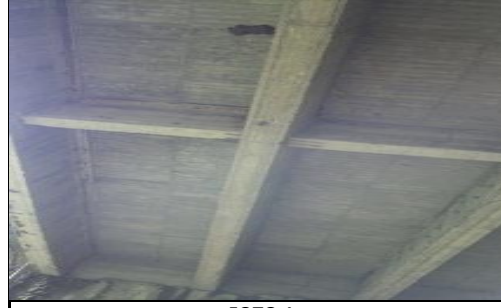
La losa del puente esta construida en concreto reforzado. Se presenta hormiguelo en el concreto inferior de la losa con exposición de refuerzo. La losa no cuenta con drenes para la evacuación de aguas superficiales, el manejo de aguas de la superficie lo realiza por medio de cunetas.

2 ALGÚN DAÑO, REPARACIÓN NECESARIA CUANDO SE PRESENTE LA OCASIÓN. EL COMPONENTE FUNCIONA COMO SE DISEÑÓ

TIPO	DESCRIPCIÓN	UNIDAD	CANTIDAD	VALOR UNITARIO	VALOR PARCIAL
30	REPARACION DE CONCRETO	M2	1	510.946	510.946
TOTAL INTERVENCIÓN					510.946

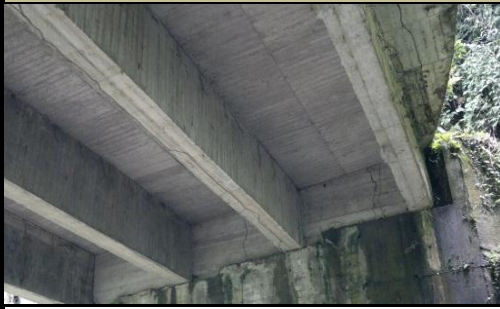
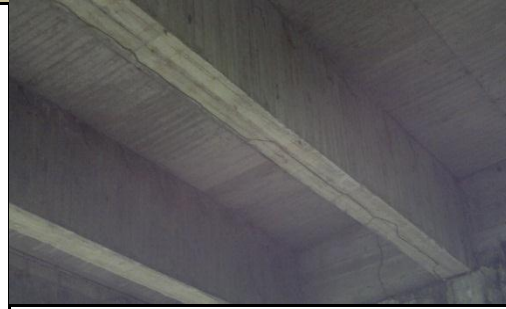
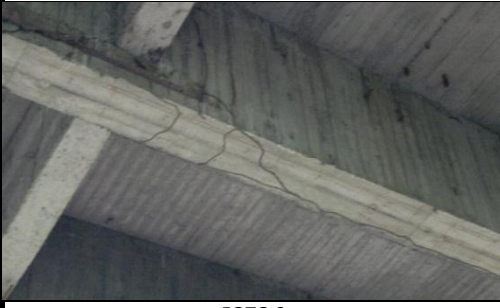
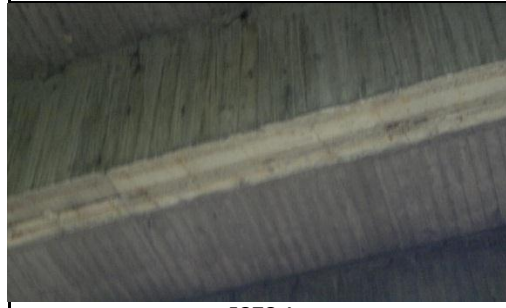
Existen cinco vigas en concreto reforzado simplemente apoyadas en los estribos y con viga riostra central. No se observaron problemas propios de esta componente.

0 SIN DAÑO O DAÑO INSIGNIFICANTE

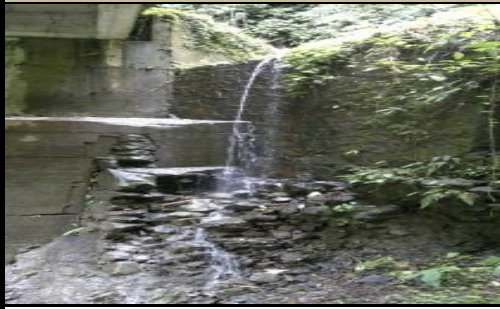
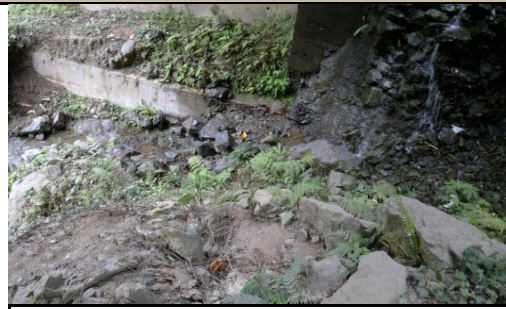
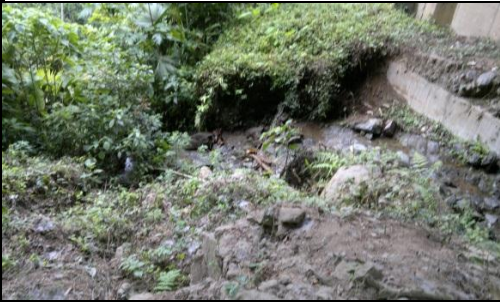
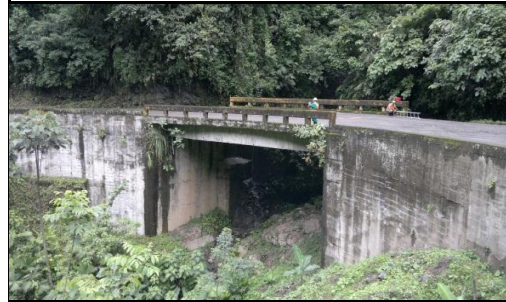
El puente atraviesa la Quebrada Charco hondo. En el momento de la inspección la velocidad del flujo era rápida, no se observaron problemas de socavación. Sección hidráulica reducida, no representa peligro para la estabilidad el puente.

0 SIN DAÑO O DAÑO INSIGNIFICANTE

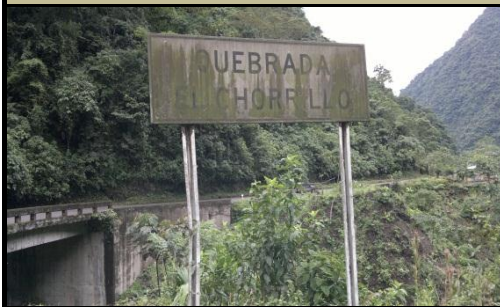
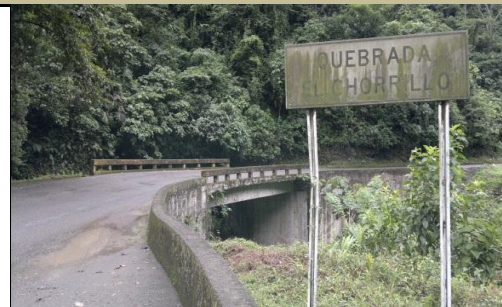
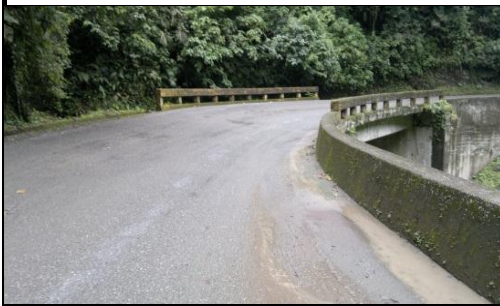
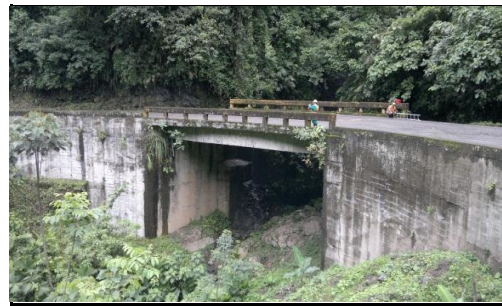
Existen señales con el nombre de la Quebrada, que ameritan remplazo total. No existe ninguna tipo de señal vertical preventiva, ni reglamentaria, se recomienda la instalación de señales verticales preventiva de aproximación a puente y una señal reglamentaria de velocidad máxima en la vía, dichas señales deberán ser puestas en ambos sentidos de la vía. Se suman la limpieza y el enderezamiento .

2 ALGÚN DAÑO, REPARACIÓN NECESARIA CUANDO SE PRESENTE LA OCASIÓN. EL COMPONENTE FUNCIONA COMO SE DISEÑÓ

TIPO	DESCRIPCIÓN	UNIDAD	CANTIDAD	VALOR UNITARIO	VALOR PARCIAL
32	ENDEREZAMIENTO	UND	2	82.402	164.804
92	COLOCACION SEÑAL	UND	4	158.691	634.764
10	LIMPIEZA	UND	2	11.723	23.446
TOTAL INTERVENCIÓN					823.014

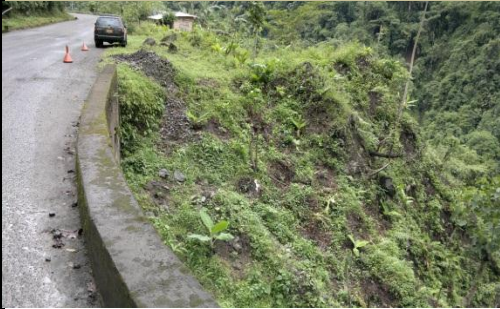
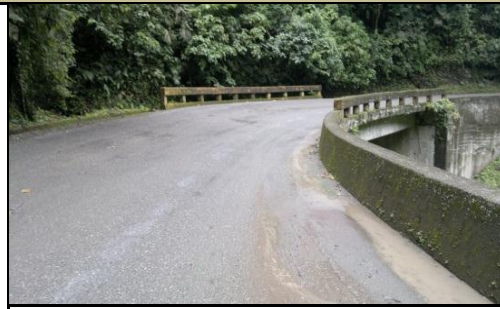
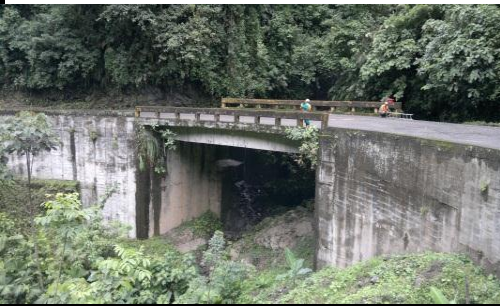
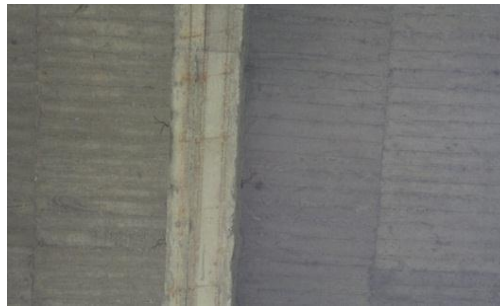
Es importante mejorar las condiciones de la carpeta asfáltica y de las condiciones de los taludes al borde de la vía ya que si continúa el peligro de deslizamientos podría afectar en el futuro la estabilidad del puente. Además se deberán intervenir los problemas menores en la carpeta asfáltica.

2 ALGÚN DAÑO, REPARACIÓN NECESARIA CUANDO SE PRESENTE LA OCASIÓN. EL COMPONENTE FUNCIONA COMO SE DISEÑÓ
