**ESTUDIOS DE INSPECCION E INVENTARIO DE PUENTES
DE LA RED NACIONAL DE CARRETERAS
ZONA OCCIDENTE**

INFORME PUENTE RANCHO CAIDO 01-6202-049.00

PR 104+0530

**RUTA 6202 CHIGORODO - DABEIBA
DEPARTAMENTO DE ANTIOQUIA**

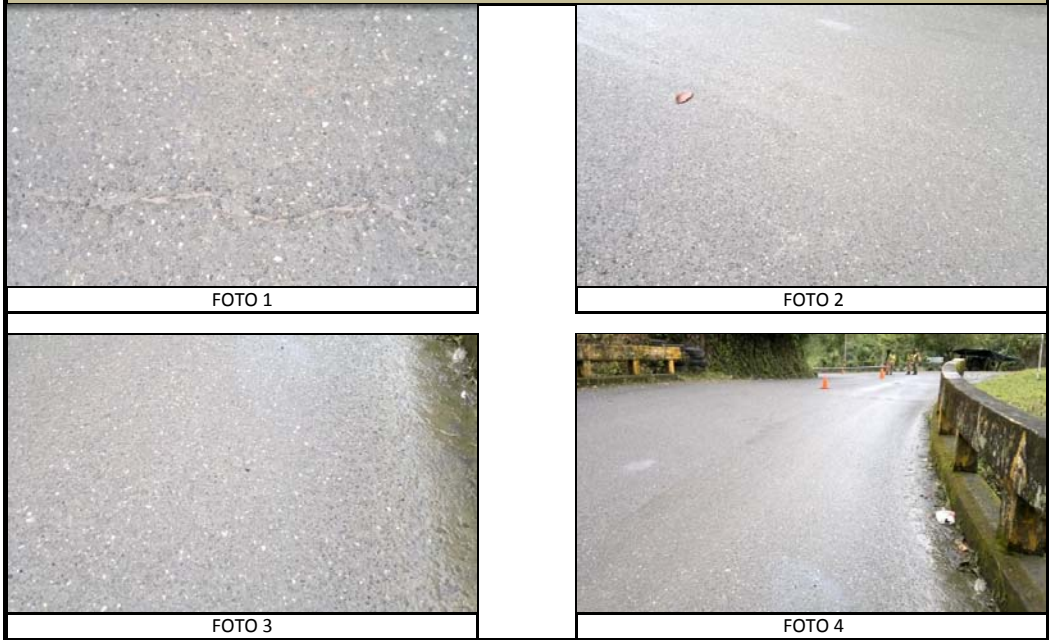
La superficie de rodadura del puente es en asfalto, la cual presenta un desgaste generalizado, y en algunos sectores fisuras transversales que no revisten gravedad, por lo que no se requiere intervención en este componente. El estado de real de las losas de acceso no se pudo determinar, ya que estas se encuentran cubiertas por el asfalto que componen la superficie de la vía en los accesos del puente. No se observa ningún sistema de drenaje en la superficie del puente, aunque no se presentan inconvenientes por la ausencia de estos elementos. La señalización horizontal es totalmente inexistente, por lo que se deben demarcar las líneas viales en el centro y los extremos de la calzada.

TIPO	DESCRIPCIÓN	UNIDAD	CANTIDAD	VALOR UNITARIO	VALOR PARCIAL
27	REPARACION DE DEMARCACION	ML	71	20,716	1,470,836
TOTAL INTERVENCIÓN					1,470,836

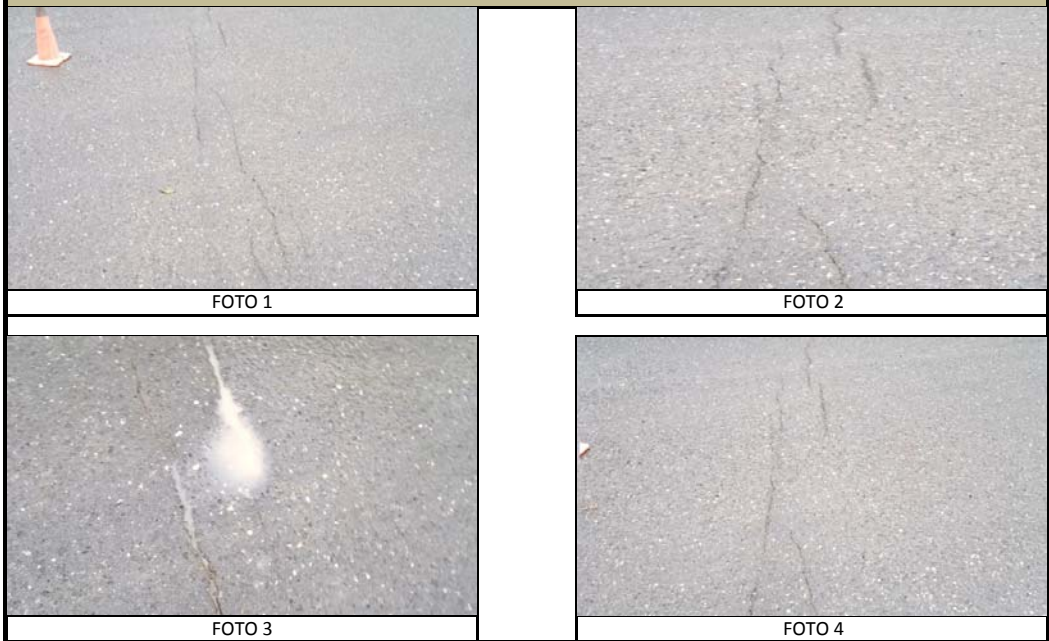
Durante la inspección no se pudo determinar el dispositivo de junta, sin embargo se aprecia a simple vista la dilatación existente entre las losas de aproximación y la superficie del puente. Se presentan filtraciones hacia la subestructura del puente, específicamente en los estribos. Es necesario la instalara un dispositivo de junta de goma asfáltica, esto con el fin de que cesen las filtraciones que actualmente se presentan.

3	DAÑO SIGNIFICATIVO, REPARACIÓN NECESARIA MUY PRONTO
---	---

TIPO	DESCRIPCIÓN	UNIDAD	CANTIDAD	VALOR UNITARIO	VALOR PARCIAL
C	CAMBIO A JUNTA DE GOMA ASFÁLTICA	ML	20	712,894	14,257,880
TOTAL INTERVENCIÓN					14,257,880

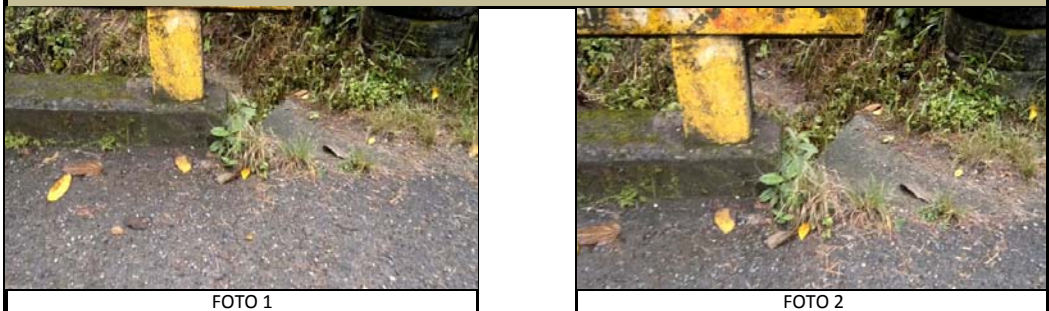
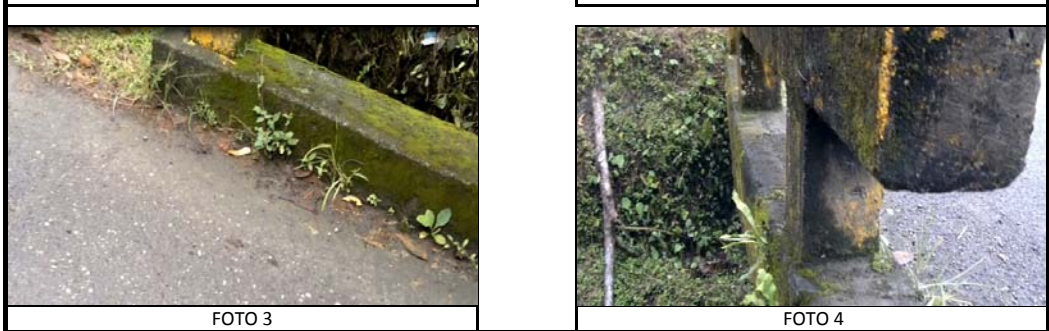
El puente no posee andenes. Se observan en ambos costados de la calzada bordillos de concreto, en los cuales se encuentran ancladas las pilastras de concreto de las barandas. En términos generales los elementos están en buen estado, sólo se requiere realizar una limpieza del componente para la posterior aplicación de pintura de concreto.

1 DAÑO PEQUEÑO PERO REPARACIÓN NO ES NECESARIA (EXCEPTO MANTENIMIENTO MENOR)

TIPO	DESCRIPCIÓN	UNIDAD	CANTIDAD	VALOR UNITARIO	VALOR PARCIAL
10	LIMPIEZA	ML	35	2,294	80,290
34	PINTURA DE CONCRETO	ML	35	15,455	540,925
TOTAL INTERVENCIÓN					621,215

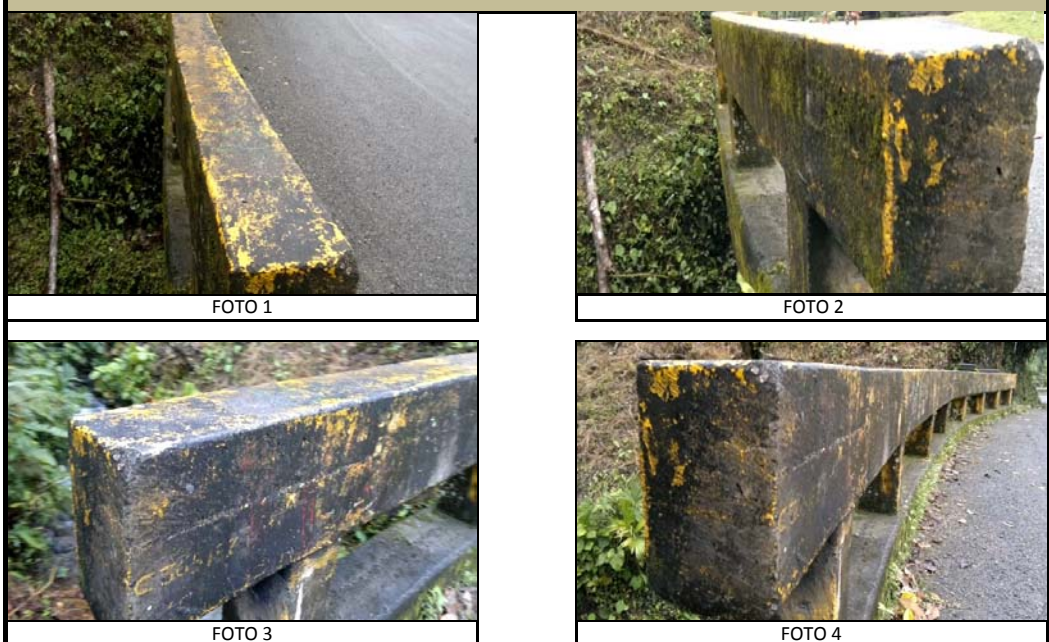
Las barandas están conformadas por pasamanos de concreto sobre pilastras de concreto. Se observan en general en buen estado. Se debe llevar a cabo una limpieza general del componente, para posteriormente realizar la aplicación de pintura de concreto, tanto en pasamanos como en pilastras.

1	DAÑO PEQUEÑO PERO REPARACIÓN NO ES NECESARIA (EXCEPTO MANTENIMIENTO MENOR)
---	--

TIPO	DESCRIPCIÓN	UNIDAD	CANTIDAD	VALOR UNITARIO	VALOR PARCIAL
10	LIMPIEZA	ML	35	4,516	158,060
34	PINTURA DE CONCRETO	ML	35	22,728	795,480
TOTAL INTERVENCIÓN					953,540

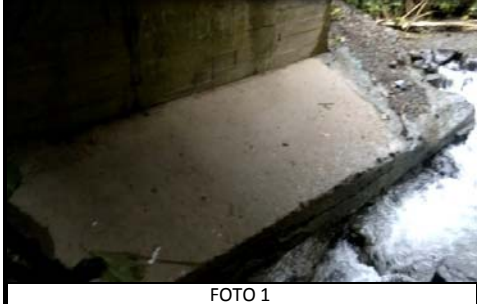
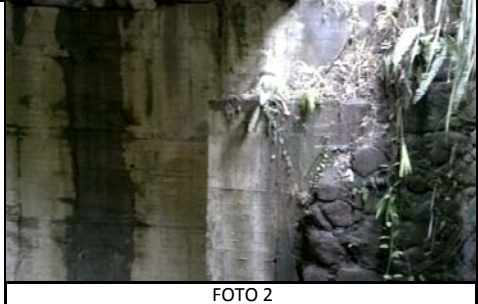
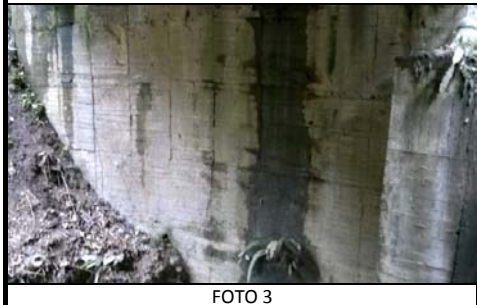
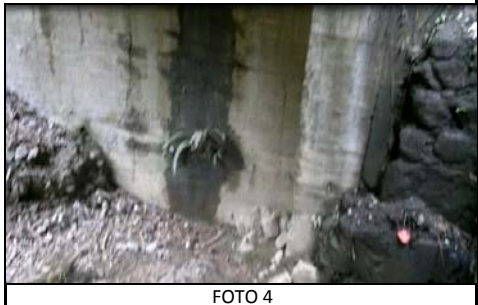
Estribos con aletas separadas en concreto reforzado. Se observan humedades en ambos estribos, producto de las filtraciones a través de las juntas de expansión, sin que esto ocasione pérdida de concreto en los elementos. Es necesario llevar a cabo una limpieza general del componente.

0 SIN DAÑO O DAÑO INSIGNIFICANTE

TIPO	DESCRIPCIÓN	UNIDAD	CANTIDAD	VALOR UNITARIO	VALOR PARCIAL
10	LIMPIEZA	M2	50	11,699	584,950
TOTAL INTERVENCIÓN					584,950

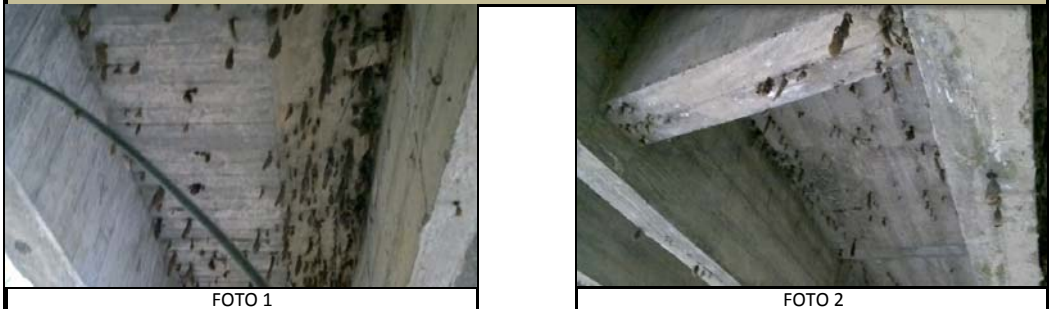
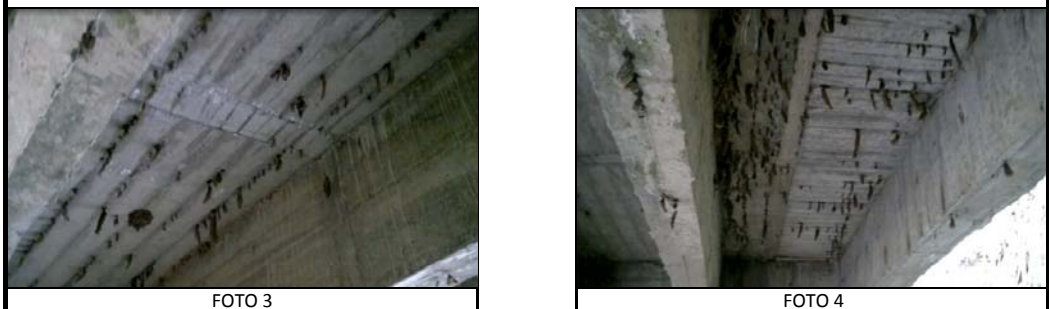
La losa de la superestructura del puente está construida en concreto reforzado. No se observan daños significativos en el elemento, por lo que sólo se requiere una limpieza general del componente.

0 SIN DAÑO O DAÑO INSIGNIFICANTE

TIPO	DESCRIPCIÓN	UNIDAD	CANTIDAD	VALOR UNITARIO	VALOR PARCIAL
10	LIMPIEZA	M2	172	32,198	5,538,056
TOTAL INTERVENCIÓN					5,538,056

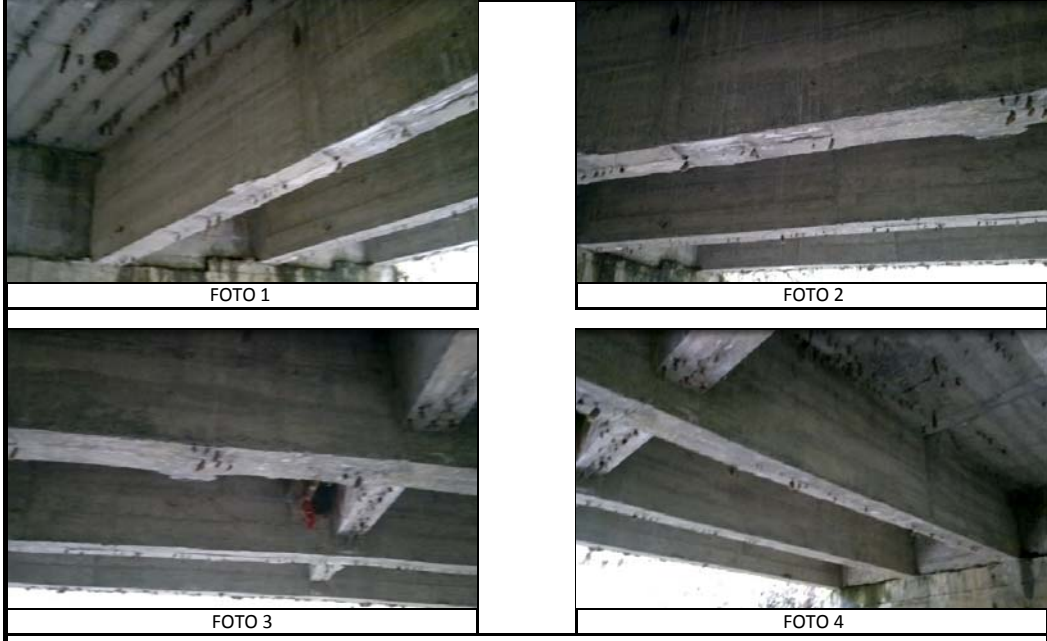
La superestructura de tipo principal la cual corresponde a cuatro vigas simplemente apoyadas con sección transversal constante en concreto reforzado y dos riostras intermedias. No se presentan daños significativos en estos elementos, por lo que no se requiere intervención en este componente.

0 SIN DAÑO O DAÑO INSIGNIFICANTE

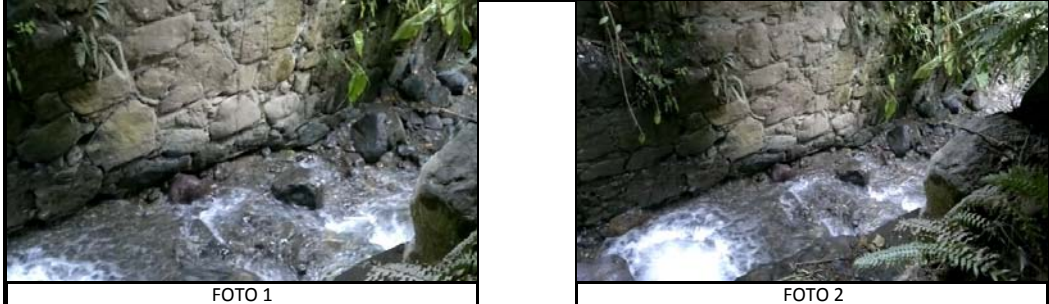
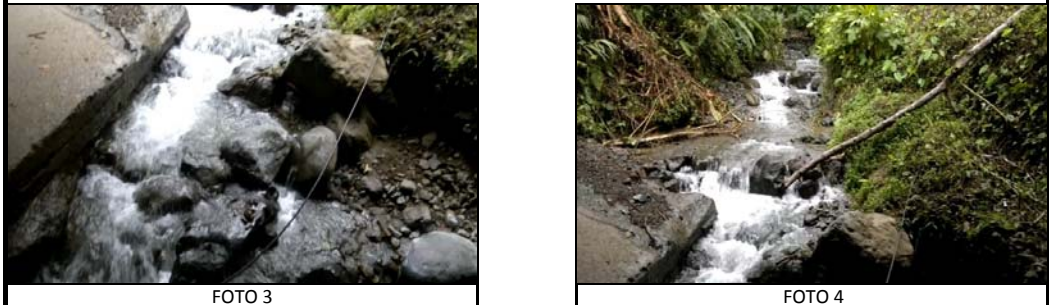
El puente cruza una pequeña quebrada denominada Rancho Caído, la que presenta una velocidad y nivel de cauce bajos. No se detectaron problemas causados por este componente que pudiesen comprometer la integridad del puente, por lo que no es necesaria ninguna intervención.

0 SIN DAÑO O DAÑO INSIGNIFICANTE

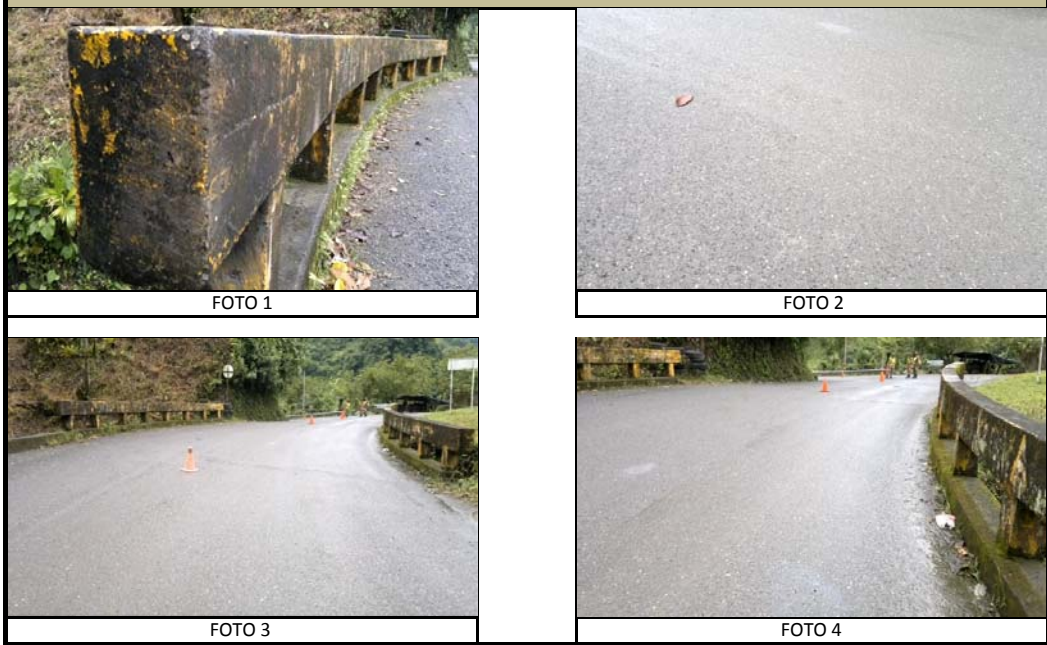
Durante la inspección no se observó ninguna señal vertical. Como parte del mantenimiento rutinario del puente se requiere la instalación de las siguientes señales mínimas en los dos sentidos de circulación de los vehículos: Placa de identificación, Velocidad máxima, Carga máxima y Proximidad del puente sobre la vía.

1	DAÑO PEQUEÑO PERO REPARACIÓN NO ES NECESARIA (EXCEPTO MANTENIMIENTO MENOR)
---	--

TIPO	DESCRIPCIÓN	UNIDAD	CANTIDAD	VALOR UNITARIO	VALOR PARCIAL
27	REPARACION DE DEMARCAACION	ML	71	20,716	1,470,836
92	COLOCACION SEÑAL	UND	8	158,691	1,269,528
TOTAL INTERVENCIÓN					2,740,364

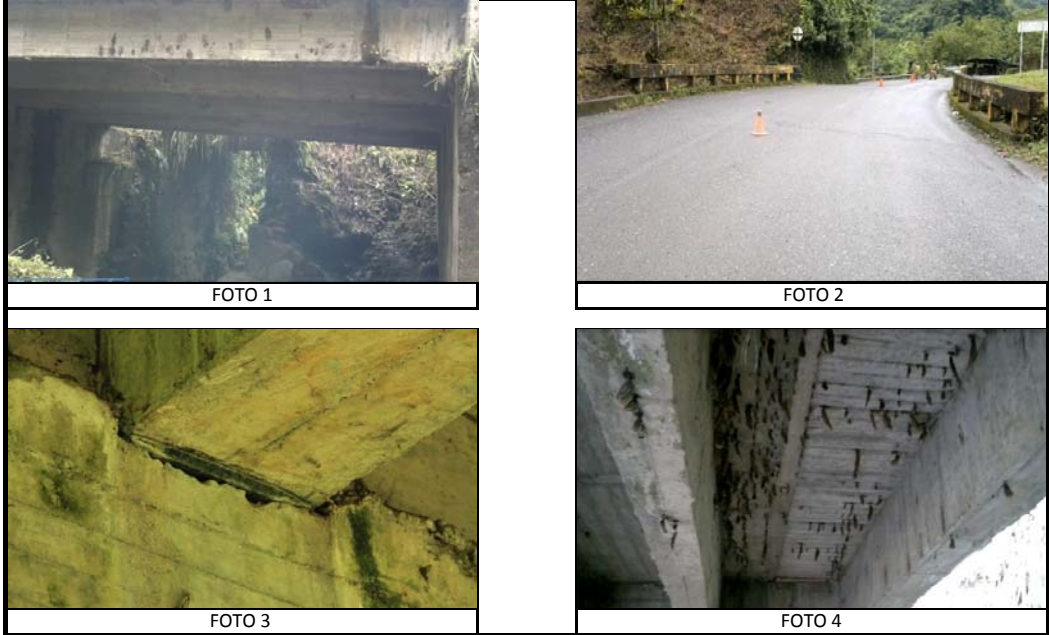
El puente en su componente general se ha calificado como 1, (Daño pequeño pero reparación no es necesaria (excepto mantenimiento menor)), ya que la mayoría de sus componentes están en buen estado, o sólo requieren de actividades de mantenimiento rutinario. Sin embargo, al componente Juntas de expansión se le dio una calificación de 3, porque es necesario llevar a cabo la colocación de un dispositivo de junta de goma asfáltica que detenga las filtraciones que actualmente se presentan hacia la subestructura del puente.

1 DAÑO PEQUEÑO PERO REPARACIÓN NO ES NECESARIA (EXCEPTO MANTENIMIENTO MENOR)
