**ESTUDIOS DE INSPECCION E INVENTARIO DE PUENTES
DE LA RED NACIONAL DE CARRETERAS
ZONA OCCIDENTE**

INFORME PUENTE LA LLORONA 01-6202-050.00

PR 105+0462

RUTA 6202 CHIGORODO - DABEIBA

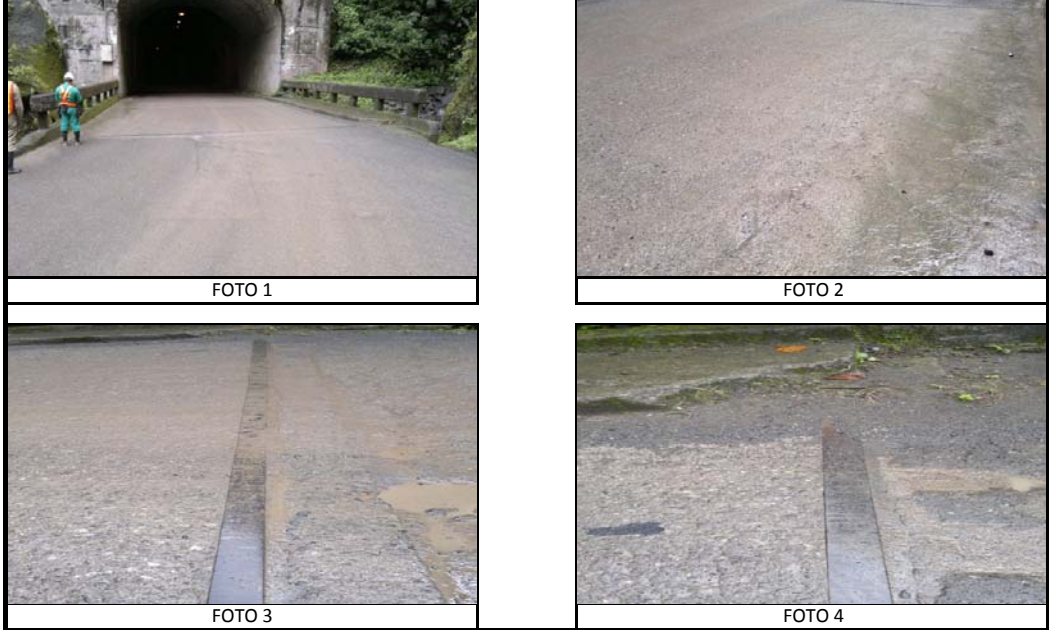
COMPONENTE 1 - SUPERFICIE DEL PUENTE

La superficie de rodadura del puente es en asfalto. En general se observó durante la inspección que se encuentra en buen estado, es decir, no se presentan fisuras longitudinales ni transversales. Sin embargo, en el AC2, en la zona correspondiente a la JU2, se evidencia pérdida de material, lo que ha ocasionado pequeños baches en este sector. Se recomienda llevar a cabo un bacheo asfáltico en la zona afectada. El estado real de las losas de aproximación no fue posible determinarlo, ya que se encuentran cubiertas por las capas de asfalto que componen la superficie de la vía. No se observó ningún sistema de drenaje en la superficie del puente, aunque no se presentan problemas en el componente por la ausencia de estos elementos. La señalización horizontal se encuentra en mal estado, es decir, las líneas de demarcación vial en el centro y los extremos de la calzada se han desgastado completamente.

1 DAÑO PEQUEÑO PERO REPARACIÓN NO ES NECESARIA (EXCEPTO MANTENIMIENTO MENOR)

TIPO	DESCRIPCIÓN	UNIDAD	CANTIDAD	VALOR UNITARIO	VALOR PARCIAL
20	BACHEO DE CARPETA ASFALTICA	M2	10	38,467	384,670
27	REPARACION DE DEMARCACION	ML	34	20,716	704,344
TOTAL INTERVENCIÓN					1,089,014

- En general la superficie se encuentra en buenas condiciones, solo se presentan algunos baches en el AC2, junto a la JU2. Se recomendó corregir esta situación con la colocación de bacheos asfálticos en las zonas afectadas.

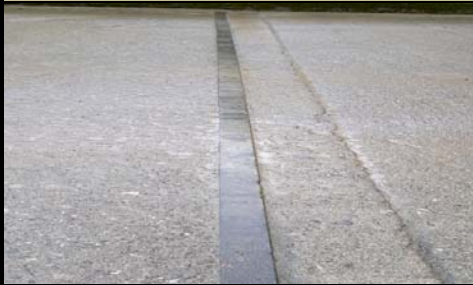
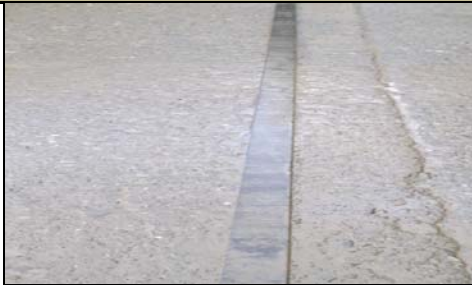
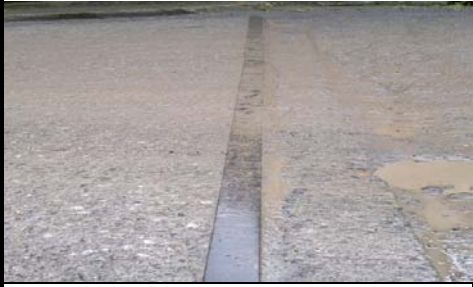
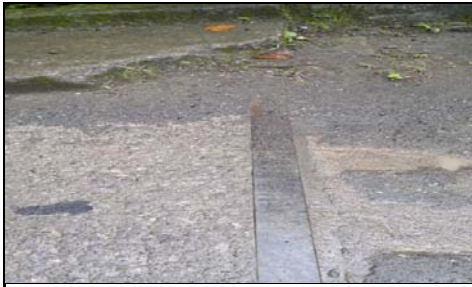
CALIFICACIÓN OBTENIDA EN LA INSPECCIÓN					
0	SIN DAÑO O DAÑO INSIGNIFICANTE				
OBRAS DE REPARACIÓN Y/O MANTENIMIENTO					
TIPO	DESCRIPCIÓN	UNIDAD	CANTIDAD	VALOR UNITARIO	VALOR PARCIAL
TOTAL INTERVENCIÓN					-
<div style="display: flex; align-items: center;">

- Las juntas de expansión se encuentran en buen estado. Los elementos metálicos funcionan adecuadamente y no se presentan filtraciones hacia la subestructura del puente.

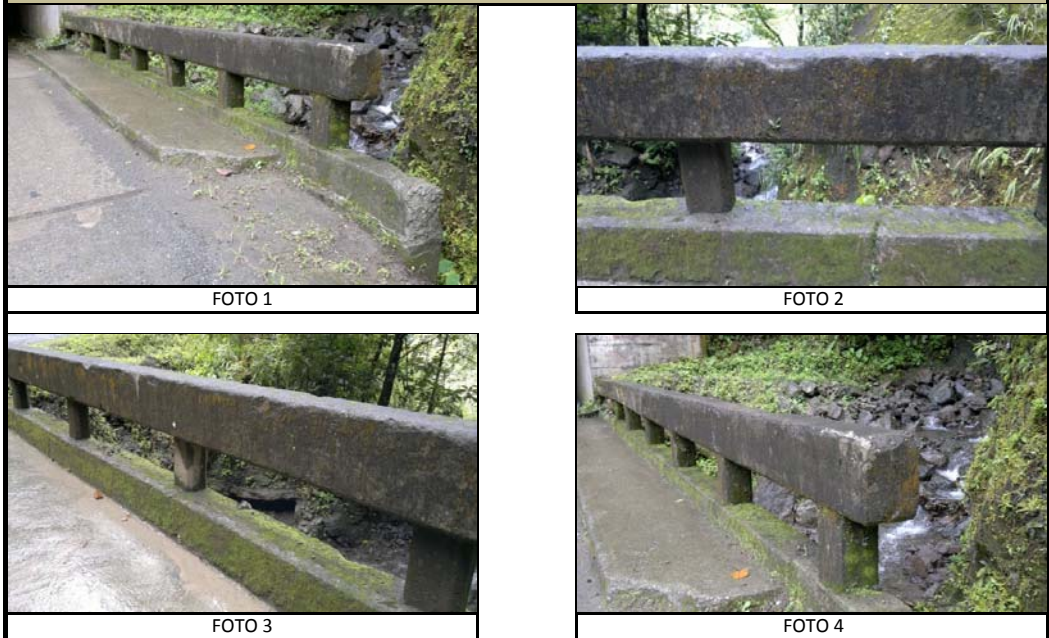
COMPONENTE 3 - ANDENES/BORDILLOS

El puente cuenta con bordillos de concreto en ambos costados de la calzada. En el costado izquierdo, sentido del absciso, adicionalmente presenta un andén en concreto de 1 m de ancho. En este elemento se observa pérdida de sección en todo su ancho y en una longitud de 2 m. En el bordillo de este costado se evidencia pérdida de material en mínimas proporciones, sin causar daños significativos al elemento. El bordillo derecho se encuentra en buenas condiciones, solo se observa vegetación adherida al elemento. Se recomienda realizar una limpieza en general del componente, y la posterior aplicación de pintura de concreto, luego de que se construya nuevamente la sección del andén que se ha perdido

3 DAÑO SIGNIFICATIVO, REPARACIÓN NECESARIA MUY PRONTO

TIPO	DESCRIPCIÓN	UNIDAD	CANTIDAD	VALOR UNITARIO	VALOR PARCIAL
A	CAMBIO DE ANDEN O BORDILLO	ML	2	105,003	210,006
10	LIMPIEZA	ML	17	2,294	38,998
34	PINTURA DE CONCRETO	ML	17	15,455	262,735
TOTAL INTERVENCIÓN					511,739

- En el andén izquierdo se presenta pérdida de sección, la cual debe ser construida nuevamente. En general en los bordillo se requiere limpieza y aplicación de pintura de concreto, con el fin de proteger los elementos de agentes abrasivos.

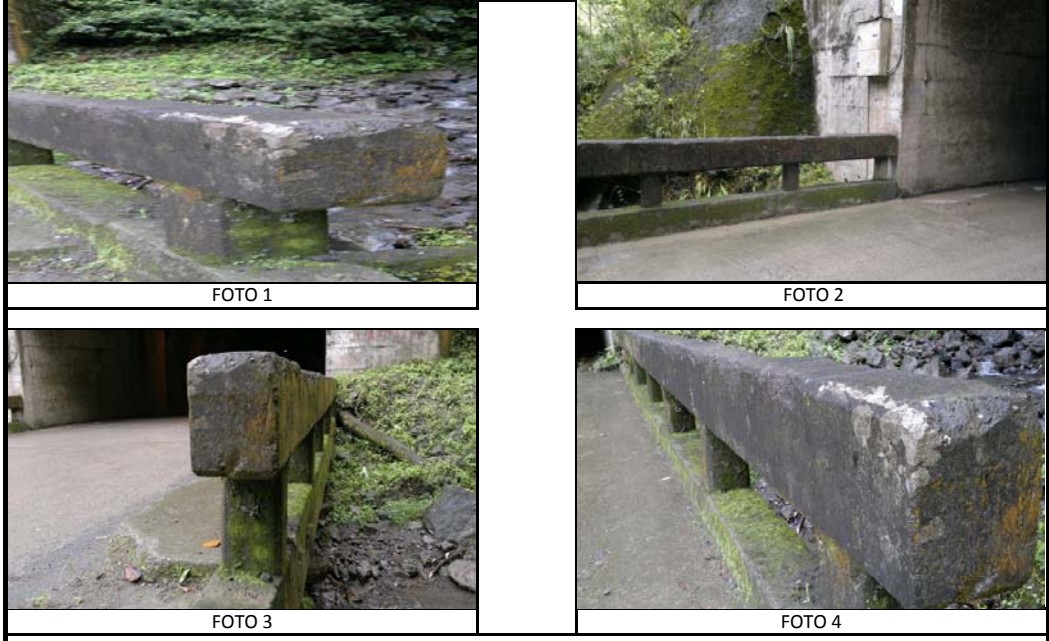
COMPONENTE 4 - BARANDAS

Las baranadas están conformadas por pasamanos de concreto sobre pilastras de concreto. Se observan pequeñas pérdidas de material en los pasamanos de las dos barandas, sin que esto ocasione daños significativos a los elementos. Se requiere una limpieza en general del componente, y la posterior aplicación de pintura de concreto, tanto en pilastras como en pasamanos.

1 DAÑO PEQUEÑO PERO REPARACIÓN NO ES NECESARIA (EXCEPTO MANTENIMIENTO MENOR)

TIPO	DESCRIPCIÓN	UNIDAD	CANTIDAD	VALOR UNITARIO	VALOR PARCIAL
10	LIMPIEZA	ML	17	4,516	76,772
34	PINTURA DE CONCRETO	ML	17	22,728	386,376
TOTAL INTERVENCIÓN					463,148

- Las barandas no presentan daños significativos, solo se debe realizar una limpieza general en pasamanos y pilastras, para la posterior aplicación de pintura de concreto.

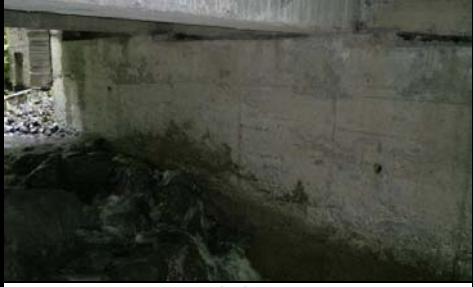
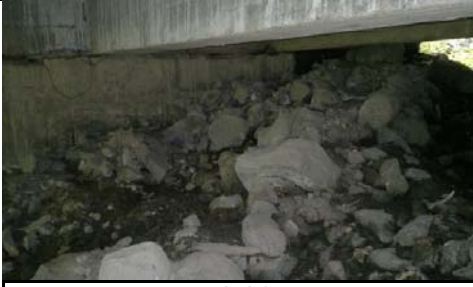
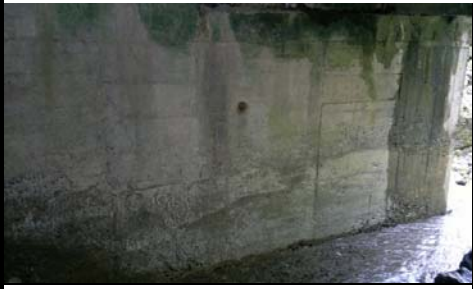
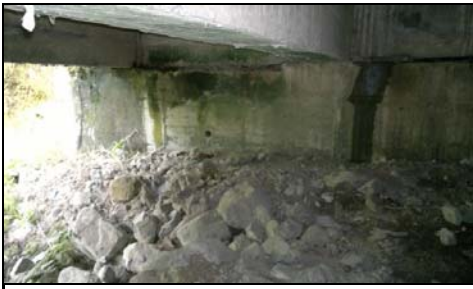
FOTO 3		FOTO 4			
CALIFICACIÓN OBTENIDA EN LA INSPECCIÓN					
0	SIN DAÑO O DAÑO INSIGNIFICANTE				
OBRAS DE REPARACIÓN Y/O MANTENIMIENTO

TIPO	DESCRIPCIÓN	UNIDAD	CANTIDAD	VALOR UNITARIO	VALOR PARCIAL
10	LIMPIEZA	M2	100	11,699	1,169,900
TOTAL INTERVENCIÓN					1,169,900

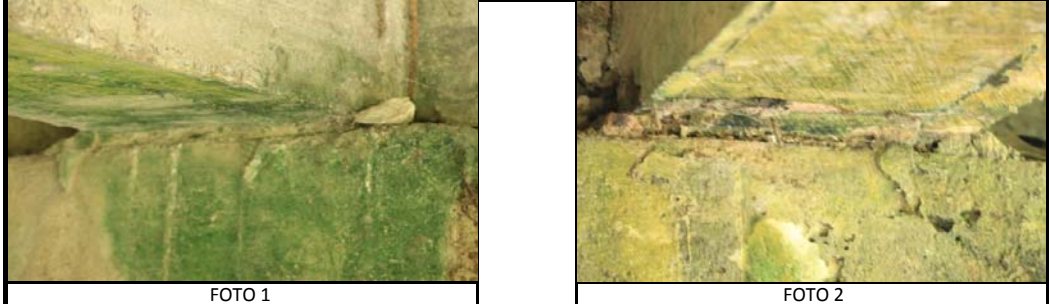
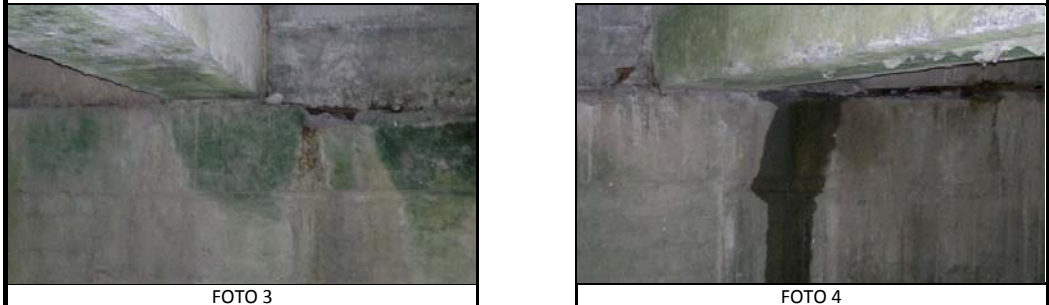
COMPONENTE 9 - APOYOS

Los apoyos del puente están compuestos por placas de neopreno. Durante la inspección no se observaron elementos aplastados ni fuera de su posición correcta. Sin embargo, se requiere una limpieza en general del componente, ya que por la suciedad y humedad presentes, no se pudieron determinar posibles daños de mayor consideración

0 SIN DAÑO O DAÑO INSIGNIFICANTE

TIPO	DESCRIPCIÓN	UNIDAD	CANTIDAD	VALOR UNITARIO	VALOR PARCIAL
10	LIMPIEZA	UND	8	31,191	249,528
TOTAL INTERVENCIÓN					249,528

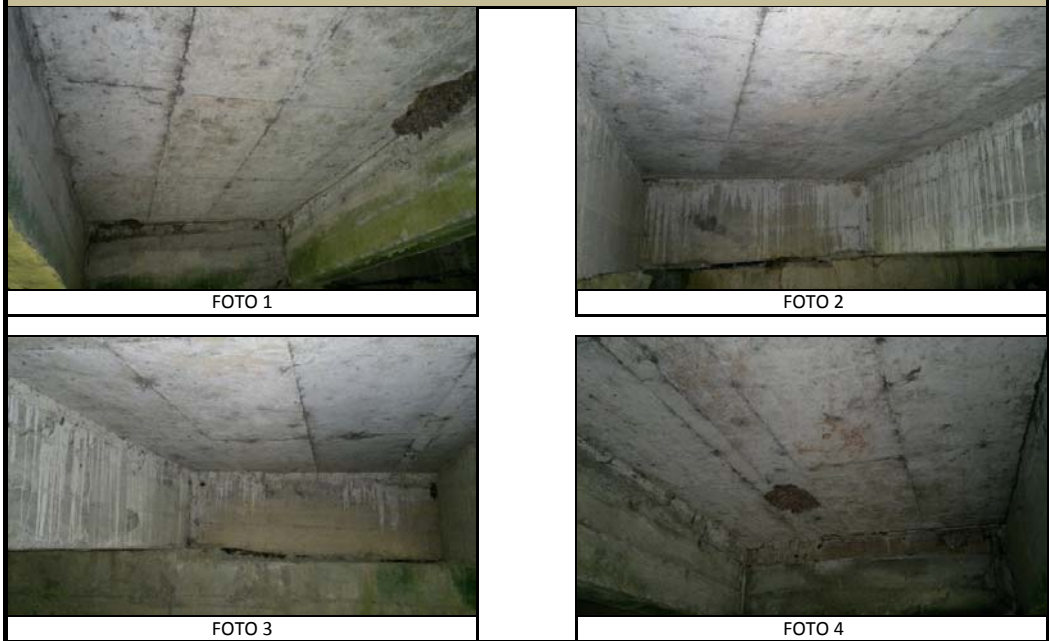
COMPONENTE 10 - LOSA

La losa de la superestructura del puente está construida en concreto reforzado. No se observaron daños de consideración en el elemento, sin embargo, se recomienda realizar limpieza en general del componente, ya que en algunas zonas, se presenta acumulación de suciedad, la cual es causada por la presencia de nidos de insectos, especialmente avispas.

0 SIN DAÑO O DAÑO INSIGNIFICANTE

TIPO	DESCRIPCIÓN	UNIDAD	CANTIDAD	VALOR UNITARIO	VALOR PARCIAL
10	LIMPIEZA	M2	90	32,198	2,897,820
TOTAL INTERVENCIÓN					2,897,820

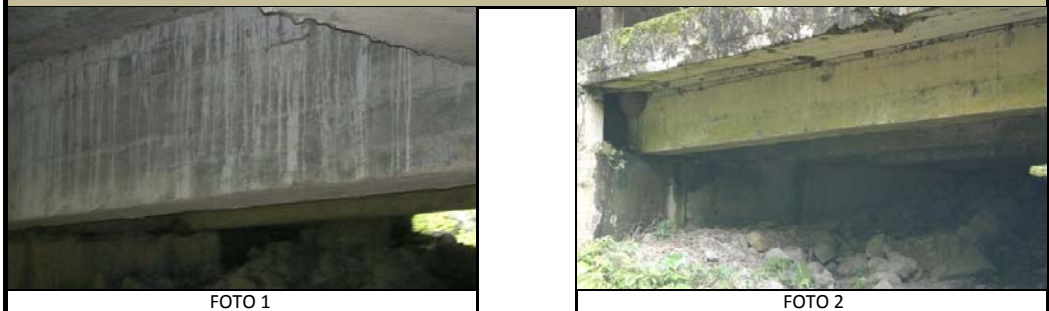
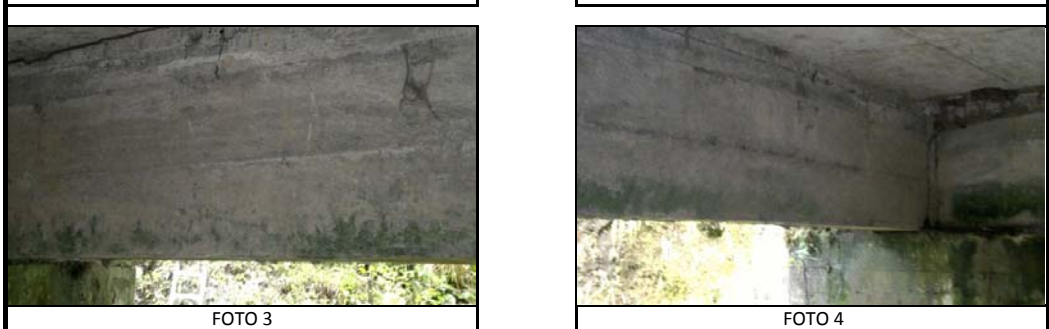
COMPONENTE 11 - VIGAS/LARGUEROS/DIAFRAGMAS

La superestructura del puente está conformada por cuatro vigas simplemente apoyadas con sección transversal constante en concreto reforzado in situ y dos riostras de apoyo en los extremos. No se presentan daños significativos en estos elementos, por lo que no se requiere ningún tipo de intervención en este componente.

0 SIN DAÑO O DAÑO INSIGNIFICANTE

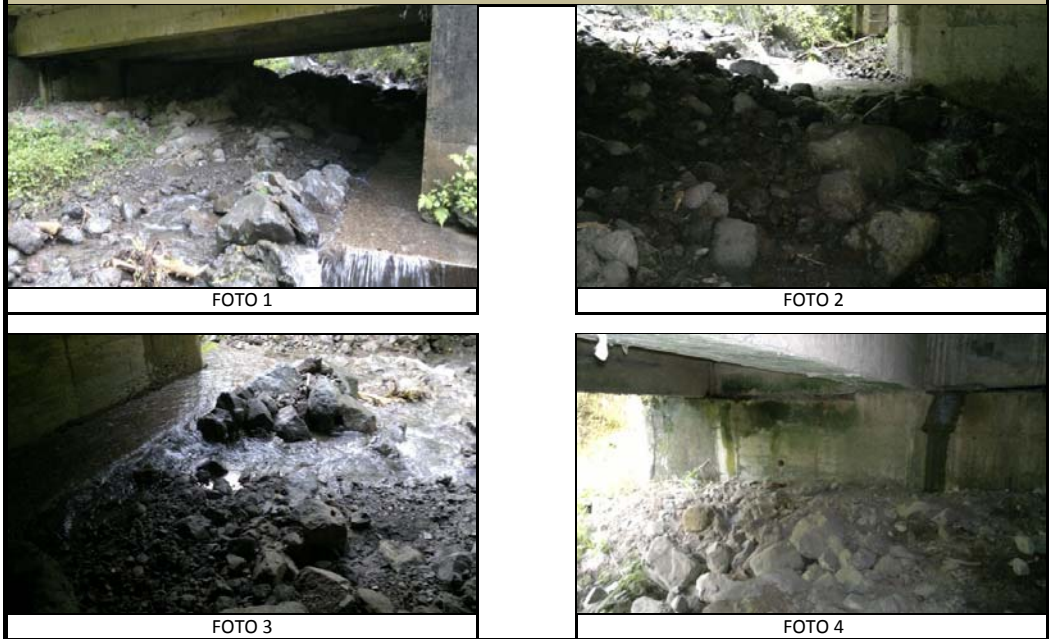
COMPONENTE 15 - CAUCE

El puente salva una pequeña quebrada denominada Quebrada La Llorona, durante la inspección se observó un nivel de cauce bajo, y la presencia de material pétreo de gran tamaño cerca a los estribos. No se presentan daños en este componente que comprometan la integridad del puente, sin embargo, se recomienda la remoción del material que ha sido arrastrado por la corriente del cauce y se ha depositado bajo la estructura.

1 DAÑO PEQUEÑO PERO REPARACIÓN NO ES NECESARIA (EXCEPTO MANTENIMIENTO MENOR)

TIPO	DESCRIPCIÓN	UNIDAD	CANTIDAD	VALOR UNITARIO	VALOR PARCIAL
50	REMOCION DE OBSTACULOS	M3	160	13,424	2,147,840
TOTAL INTERVENCIÓN					2,147,840

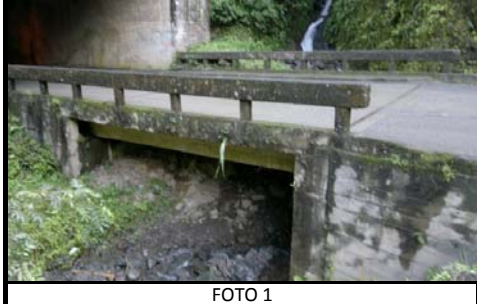
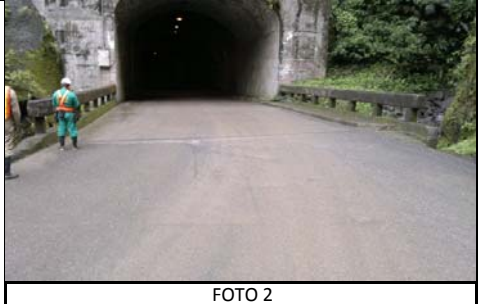
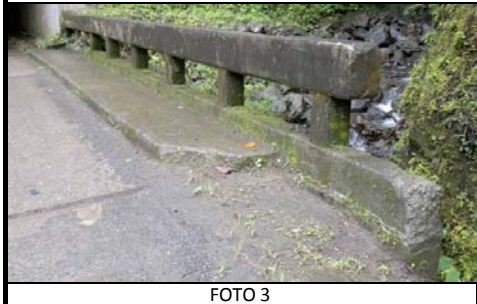
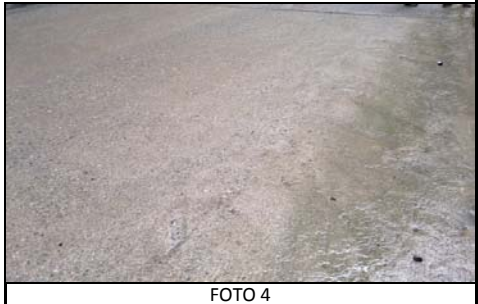
COMPONENTE 16 - OTROS ELEMENTOS

Durante la inspección no se observó ningún tipo de señalización vertical. Como parte del mantenimiento del puente, se requiere la instalación de las siguientes señales mínimas, en los dos sentidos de circulación de los vehículos: Placa de identificación, velocidad y carga máximas permitidas, y proximidad del puente sobre la vía.

1	DAÑO PEQUEÑO PERO REPARACIÓN NO ES NECESARIA (EXCEPTO MANTENIMIENTO MENOR)
---	--

TIPO	DESCRIPCIÓN	UNIDAD	CANTIDAD	VALOR UNITARIO	VALOR PARCIAL
92	COLOCACION SEÑAL	UND	8	158,691	1,269,528
TOTAL INTERVENCIÓN					1,269,528

- Dada la inexistencia de señalización en el puente, es necesario instalar las señales de tránsito mínimas que brinden la información requerida a quienes transitan el lugar. Se recomienda próxima inspección principal para el año 2016.

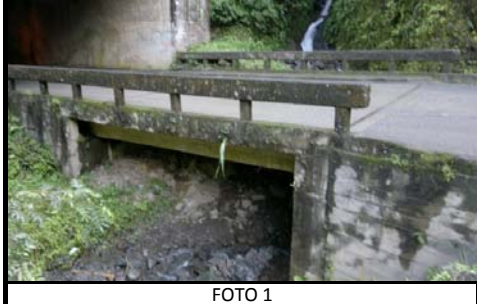
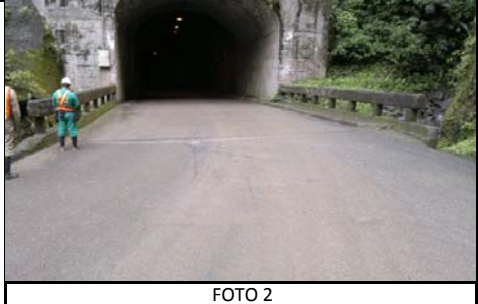
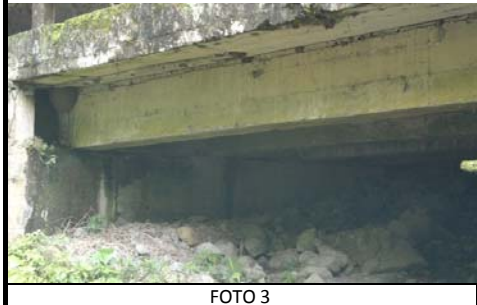
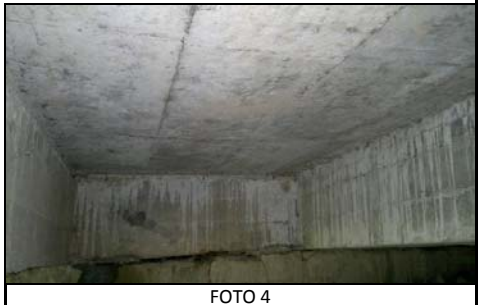
COMPONENTE 17 - PUENTE EN GENERAL

El puente en su componente general se ha calificado como 2, (Algún daño, reparación necesaria cuando se presente la ocasión. El componente funciona como se diseñó). Dado que la mayoría de sus componentes se encuentran en buen estado, o solo requieren actividades de mantenimiento rutinario. Sin embargo, en el componente Andenes/Bordillos, se ha dado una calificación de 3, dadas las condiciones observadas, sin que este hecho comprometa la integridad del puente.

2 ALGÚN DAÑO, REPARACIÓN NECESARIA CUANDO SE PRESENTE LA OCASIÓN. EL COMPONENTE FUNCIONA COMO SE DISEÑÓ
