**ESTUDIOS DE INSPECCION E INVENTARIO DE PUENTES
DE LA RED NACIONAL DE CARRETERAS
ZONA OCCIDENTE**

INFORME PUENTE PUENTE BLANCO 01-6202-051.00

**RUTA 6202 CHIGORODO - DABEIBA
DEPARTAMENTO DE ANTIOQUIA**

CONSORCIO INGENIERIA VIAL 2011

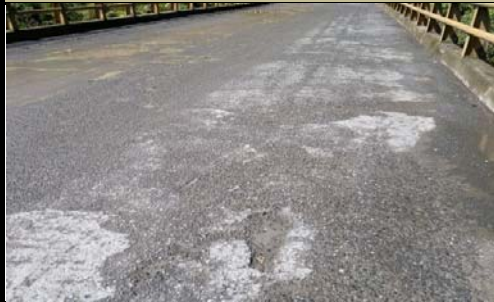
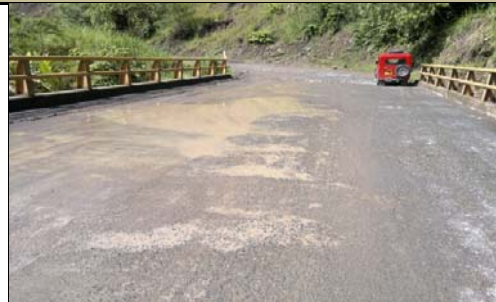
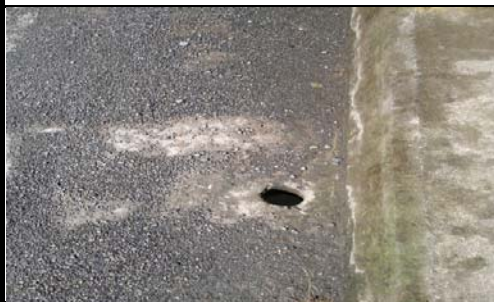
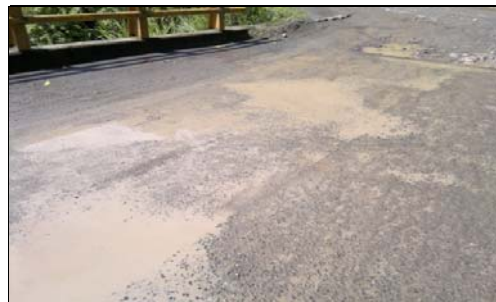
La superficie de rodadura del puente es en asfalto. En general se observa en pésimas condiciones, ya que se presentan un desgaste en toda la longitud del puente, además de grandes baches en algunos sectores, lo que ha ocasionado que se formen empozamientos de aguas lluvias. También se evidenciaron zonas con fallas tipo ojo de pescado. Se requiere el cambio del pavimento asfáltico afectado, para dar mayor seguridad a los vehículos que transitan por el puente. El estado de real de las losas de acceso no se pudo determinar, ya que estas se encuentran cubiertas por el asfalto que compone la superficie de la vía en el AC1 y por el material de afirmado en el AC2 pero no se nota un mal comportamiento de las mismas. El sistema de drenaje de la superficie del puente funciona adecuadamente. La señalización horizontal es totalmente inexistente, por lo que se deben demarcar las líneas viales en el centro y los extremos de la calzada, luego de que sean realizadas las actividades de reparación en la superficie del puente.

3 DAÑO SIGNIFICATIVO, REPARACIÓN NECESARIA MUY PRONTO

- En general la superficie se encuentra en pésimas condiciones, ya que se presentan un desgaste en toda la longitud del puente, además de grandes baches en algunos sectores, lo que ha ocasionado que se formen empozamientos de aguas lluvias. También se evidenciaron zonas con fallas tipo ojo de pescado.

TIPO	DESCRIPCIÓN	UNIDAD	CANTIDAD	VALOR UNITARIO	VALOR PARCIAL
A	CAMBIO DEL PAVIMENTO ASFALTICO	M2	400	71,838	28,735,200
27	REPARACION DE DEMARCACION	ML	160	20,716	3,314,560
TOTAL INTERVENCIÓN					32,049,760

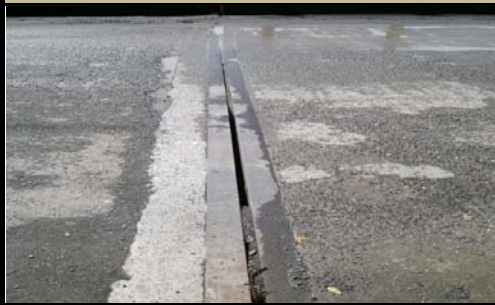
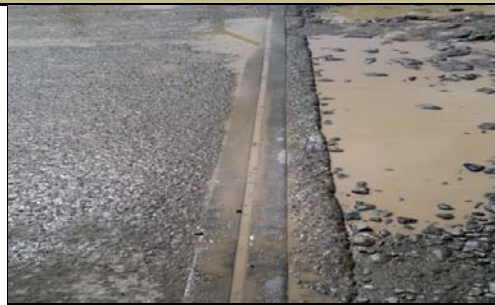
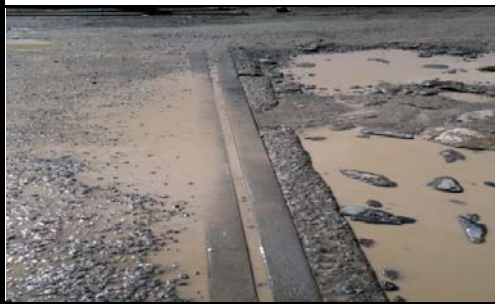
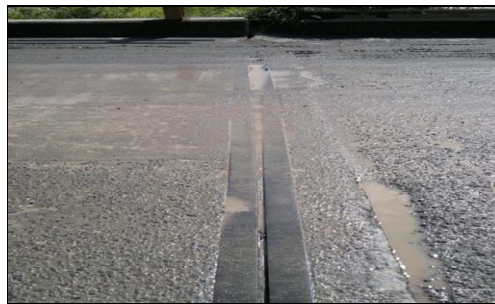
El dispositivo de junta observado está compuesto por placas verticales/ángulos de acero. Se observa una abertura entre los elementos metálicos de la JU1, lo que ha ocasionado filtraciones hacia los estribos. En la JU2, se presentan empozamientos de agua, a causa del mal estado de la superficie del puente en esta zona, adicionalmente existe pérdida de material de asfalto y acumulación de residuos entre los ángulos metálicos de dicha junta. Se requiere llevar a cabo un cambio de las juntas de acero afectadas, y se debe realizar un llenado de las juntas con material elastomérico, para también evitar las infiltraciones de agua en los estribos.

3 DAÑO SIGNIFICATIVO, REPARACIÓN NECESARIA MUY PRONTO

- Las juntas de expansión se encuentran en mal estado. Se observa una abertura entre los elementos metálicos de la JU1, lo que ha ocasionado filtraciones hacia los estribos. En la JU2, se presentan empozamientos de agua, a causa del mal estado de la superficie del puente en esta zona, adicionalmente existe pérdida de material de asfalto y acumulación de residuos entre los ángulos metálicos de dicha junta.

TIPO	DESCRIPCIÓN	UNIDAD	CANTIDAD	VALOR UNITARIO	VALOR PARCIAL
B	CAMBIO DE JUNTA DE ACERO	ML	19	1,401,435	26,627,265
26	REPARACION MATERIAL SELLADOR	ML	19	35,182	668,458
TOTAL INTERVENCIÓN					27,295,723

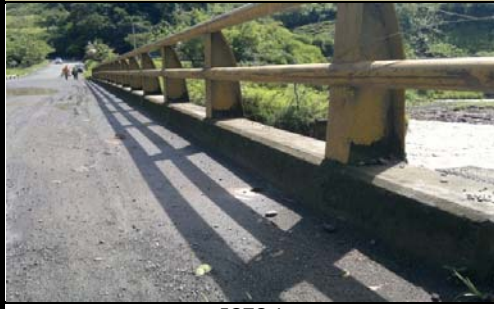
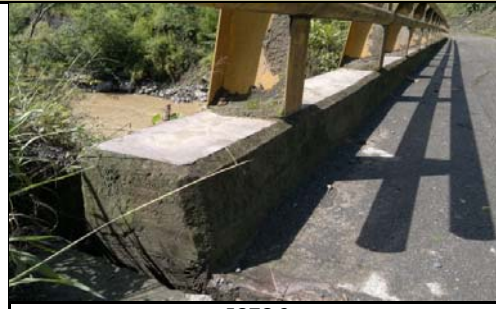
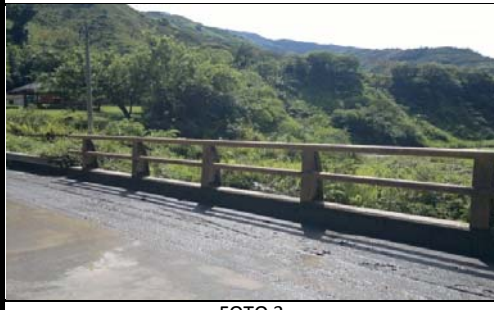
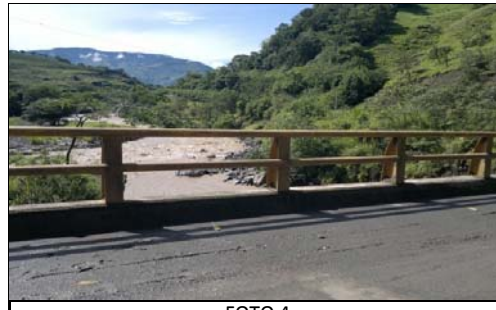
El puente no posee andenes. Se observan en ambos costados de la calzada bordillos de concreto, en los cuales se encuentran ancladas las pilastras metálicas de las barandas. En términos generales los elementos están en buen estado, solo se requiere realizar una limpieza del componente para la posterior aplicación de pintura de concreto.

1	DAÑO PEQUEÑO PERO REPARACIÓN NO ES NECESARIA (EXCEPTO MANTENIMIENTO MENOR)
---	--

- Los bordillos en términos generales están en buen estado, solo se requiere realizar una limpieza del componente para la posterior aplicación de pintura de concreto.

TIPO	DESCRIPCIÓN	UNIDAD	CANTIDAD	VALOR UNITARIO	VALOR PARCIAL
10	LIMPIEZA	ML	80	2,294	183,520
34	PINTURA DE CONCRETO	ML	80	15,455	1,236,400
TOTAL INTERVENCIÓN					1,419,920

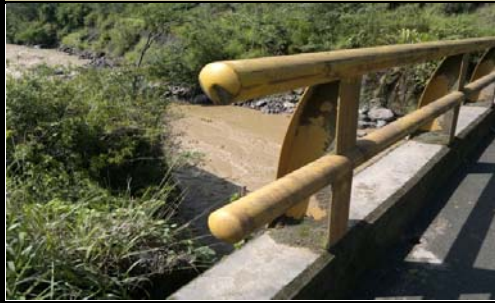
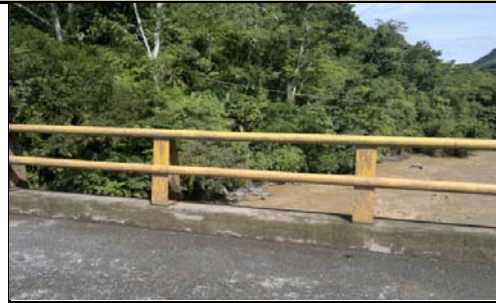
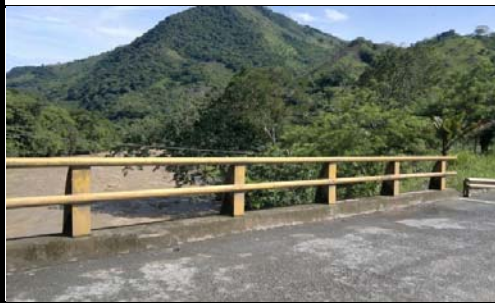
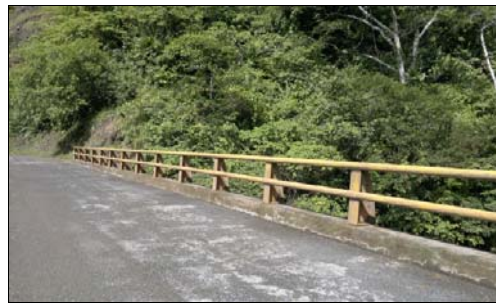
Las baranadas están conformadas por pasamanos metálicos sobre pilastras metálicas. En general se encuentran en buen estado. Se recomienda realizar una limpieza general del componente, y posteriormente llevar a cabo la aplicación de pintura de acero, tanto en pasamanos como en pilastras.

1	DAÑO PEQUEÑO PERO REPARACIÓN NO ES NECESARIA (EXCEPTO MANTENIMIENTO MENOR)
---	--

- Las barandas en general se encuentran en buen estado. Se recomienda realizar una limpieza general del componente, y posteriormente llevar a cabo la aplicación de pintura de acero, tanto en pasamanos como en pilastras.

TIPO	DESCRIPCIÓN	UNIDAD	CANTIDAD	VALOR UNITARIO	VALOR PARCIAL
10	LIMPIEZA	ML	80	4,516	361,280
40	PINTURA DE ACERO	ML	80	25,784	2,062,720
TOTAL INTERVENCIÓN					2,424,000

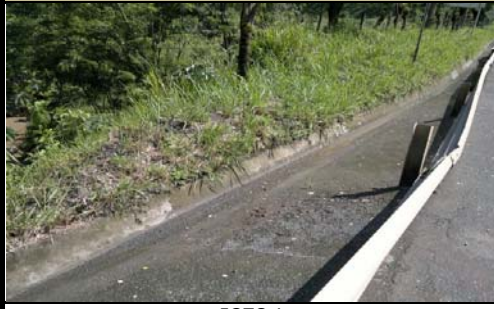
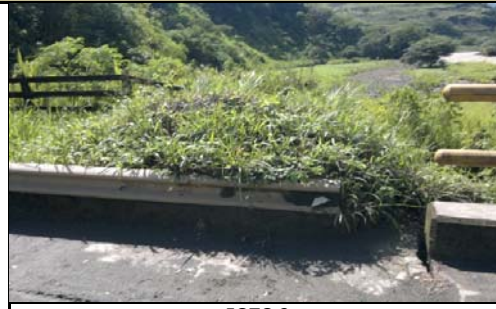
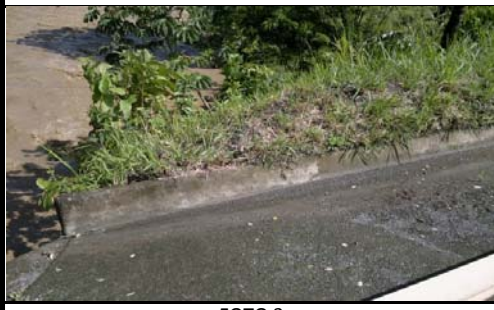
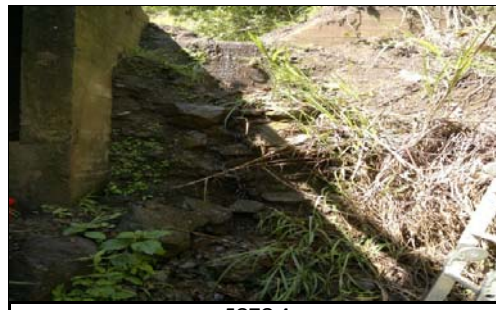
No se evidenciaron daños de consideración en este componente durante la inspección. Se recomienda realizar una limpieza general como parte del mantenimiento rutinario del puente.

0 SIN DAÑO O DAÑO INSIGNIFICANTE

TIPO	DESCRIPCIÓN	UNIDAD	CANTIDAD	VALOR UNITARIO	VALOR PARCIAL
10	LIMPIEZA	M2	80	2,686	214,880
TOTAL INTERVENCIÓN					214,880

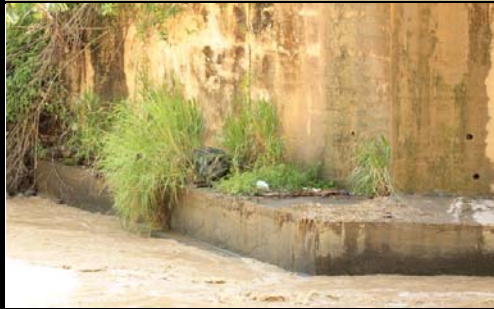
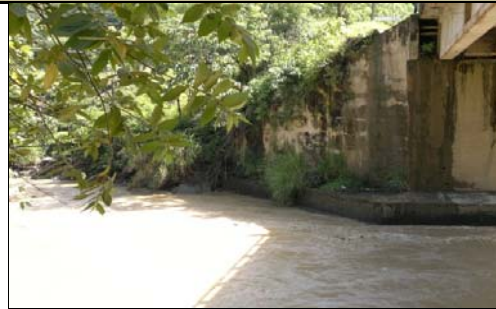
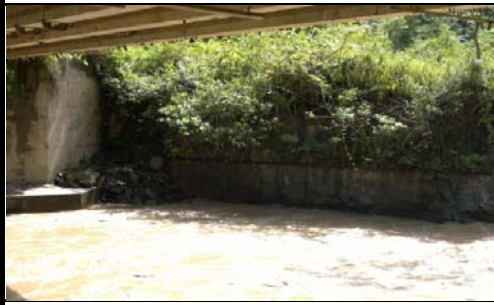
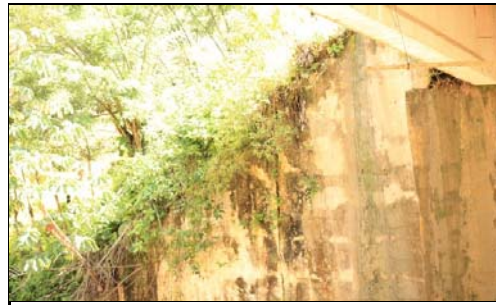
Se observan grandes humedades en las aletas del puente, causada por las filtraciones provenientes de la superficie, sin embargo, no se presentan daños de consideración ni pérdida de concreto en los elementos a causa de esta situación. Se recomienda llevar a cabo una limpieza en general del componente como parte del mantenimiento rutinario del puente.

0 SIN DAÑO O DAÑO INSIGNIFICANTE

TIPO	DESCRIPCIÓN	UNIDAD	CANTIDAD	VALOR UNITARIO	VALOR PARCIAL
10	LIMPIEZA	M2	90	10,755	967,950
TOTAL INTERVENCIÓN					967,950

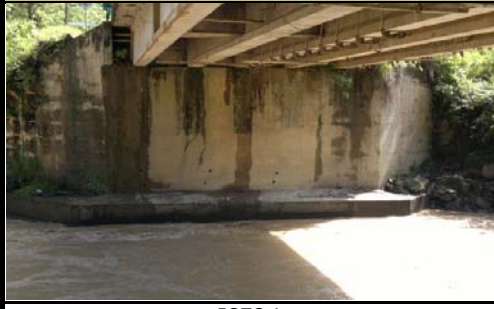
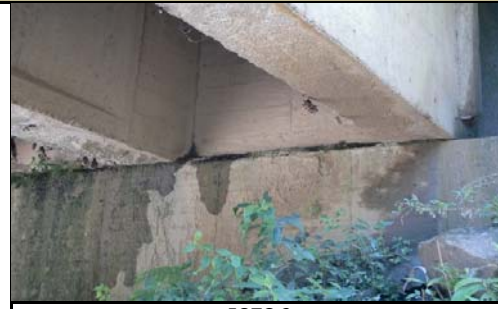
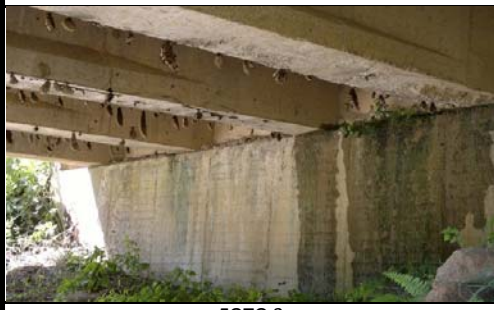
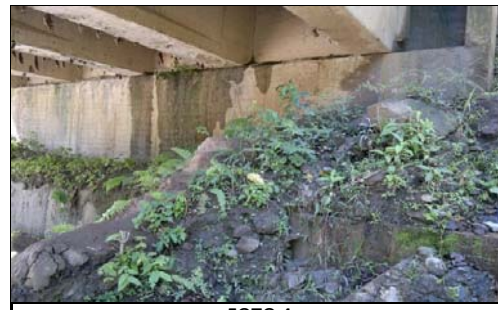
Estribos con aletas integradas en concreto reforzado. Se presentan grandes humedades en ambos estribos, producto de filtraciones a través de las juntas de expansión. No se presentan daños significativos ni pérdida de concreto en estos elementos. Se debe realizar una limpieza en general del componente, como parte del mantenimiento rutinario del puente.

0 SIN DAÑO O DAÑO INSIGNIFICANTE

TIPO	DESCRIPCIÓN	UNIDAD	CANTIDAD	VALOR UNITARIO	VALOR PARCIAL
10	LIMPIEZA	M2	60	11,699	701,940
TOTAL INTERVENCIÓN					701,940

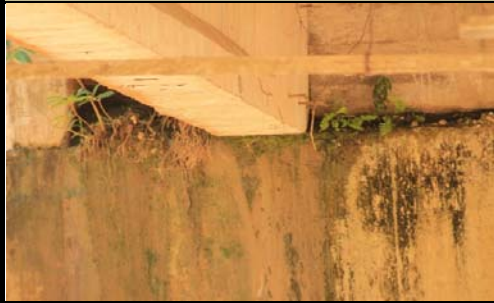
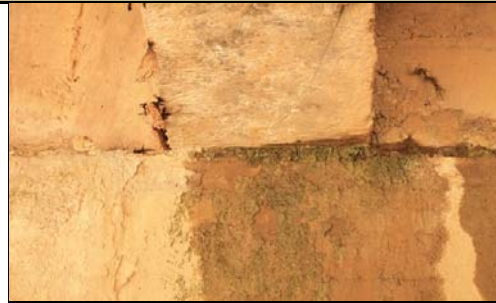
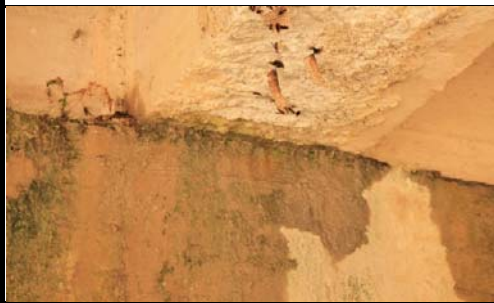
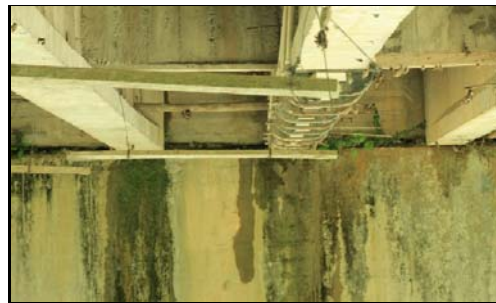
Los apoyos del puente están compuestos por placas de neopreno. Durante la inspección no se observaron elementos aplastados ni fuera de su posición correcta. Sin embargo, se requiere una limpieza en general del componente, ya que por la suciedad y humedad presentes, no se pudieron determinar posibles daños de mayor consideración

0 SIN DAÑO O DAÑO INSIGNIFICANTE

TIPO	DESCRIPCIÓN	UNIDAD	CANTIDAD	VALOR UNITARIO	VALOR PARCIAL
10	LIMPIEZA	UND	10	31,191	311,910
TOTAL INTERVENCIÓN					311,910

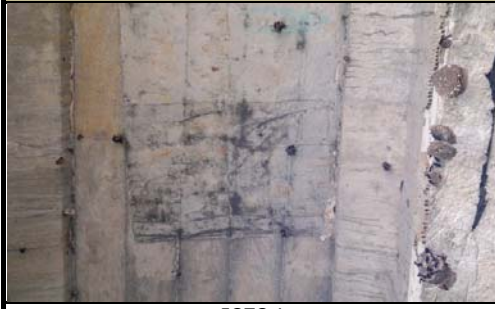
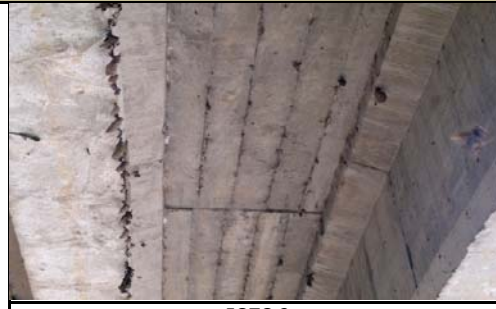
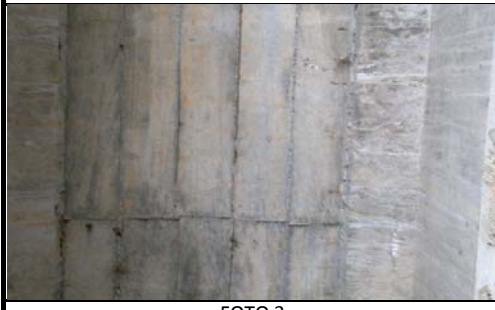
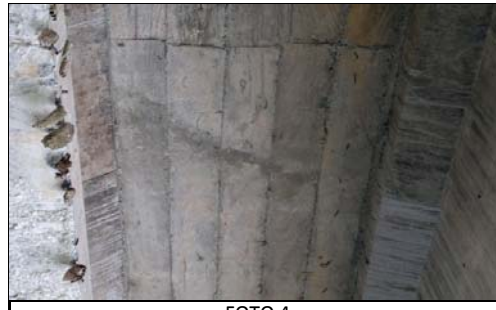
La losa de la superestructura del puente está construida en concreto reforzado. No se observaron daños de consideración en el elemento, sin embargo, se recomienda realizar limpieza en general del componente, ya que en algunas zonas, se presenta acumulación de suciedad, la cual es causada por la presencia de nidos de insectos, especialmente avispas.

0 SIN DAÑO O DAÑO INSIGNIFICANTE

TIPO	DESCRIPCIÓN	UNIDAD	CANTIDAD	VALOR UNITARIO	VALOR PARCIAL
10	LIMPIEZA	M2	398	32,198	12,814,804
TOTAL INTERVENCIÓN					12,814,804

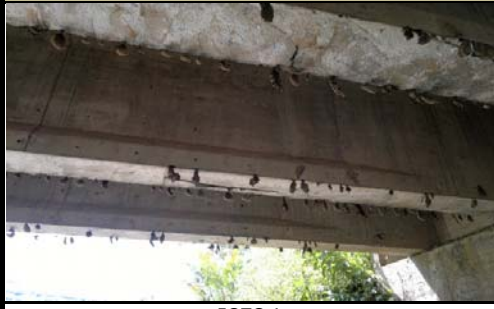
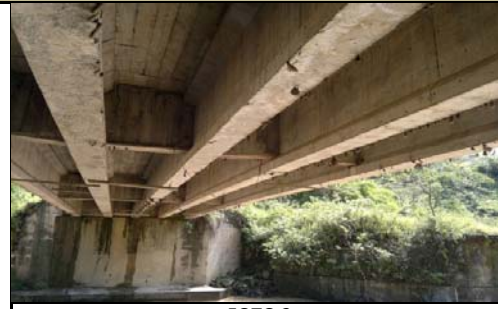
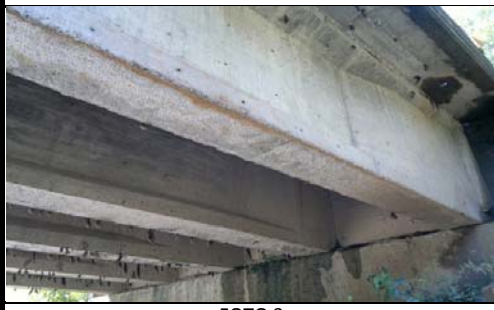
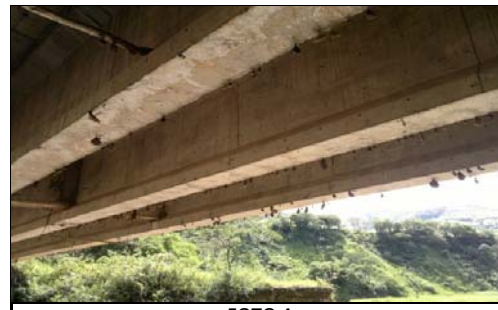
La superestructura de tipo principal la cual corresponde a cinco vigas simplemente apoyadas con sección transversal constante en concreto preesforzado in situ, con tres riostras intermedias y dos riostras de apoyo en los extremos. No se presentan daños significativos en estos elementos, se requiere la limpieza en general del componente.

0 SIN DAÑO O DAÑO INSIGNIFICANTE

TIPO	DESCRIPCIÓN	UNIDAD	CANTIDAD	VALOR UNITARIO	VALOR PARCIAL
10	LIMPIEZA	ML	130	21,604	2,808,520
TOTAL INTERVENCIÓN					2,808,520

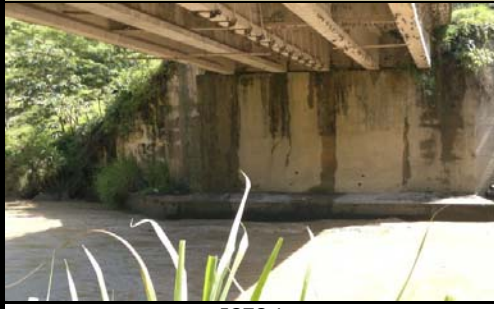
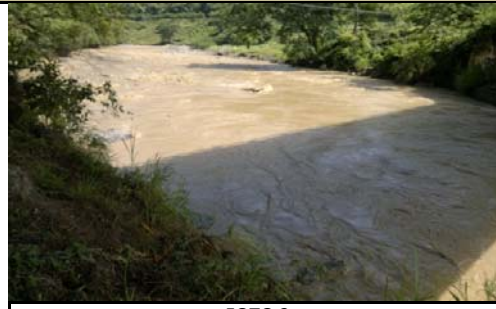
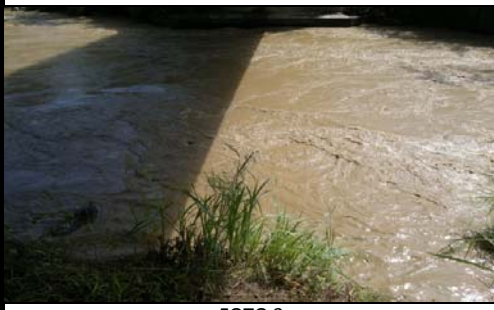
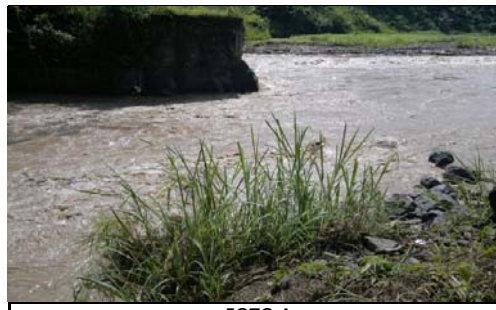
El puente atraviesa un río denominado Río Blanco, el cual presenta un nivel de cauce y velocidad de corriente altos. Durante la inspección se pudo observar el agua algo turbia, producto del material arrastrado y de las fuertes lluvias que se vienen presentando en la zona. No se detectaron problemas causados por este componente que pudiesen comprometer la integridad del puente, por lo que no es necesaria ninguna intervención.

0 SIN DAÑO O DAÑO INSIGNIFICANTE

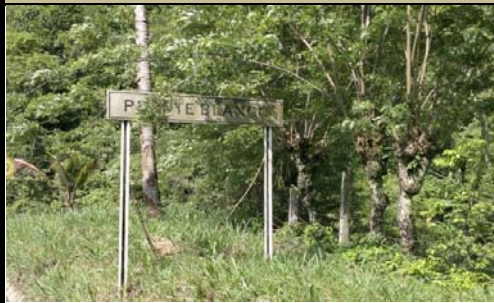
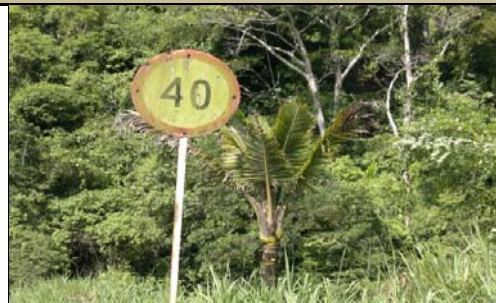
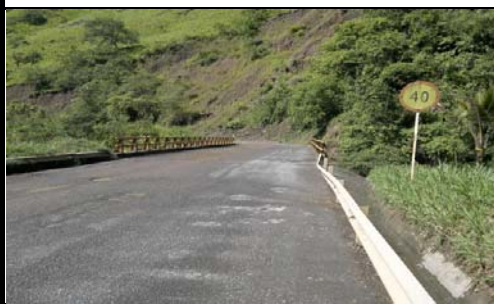
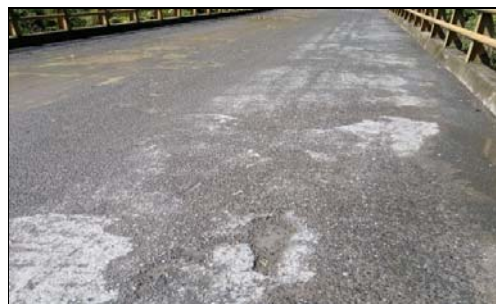
Durante la inspección se observaron en uno de los sentidos de la vía, señales con la identificación del puente y la máxima velocidad permitida. Dichas señales deben ser limpiadas, ya que se encuentran cubierta de vegetación y se han hecho algo difíciles de detectar. Adicionalmente, se deben instalar estas mismas señales en el otro sentido de circulación de los vehículos, y en ambos sentidos, señales con la carga máxima permitida y con la indicación de la proximidad del puente sobre la vía.

1 DAÑO PEQUEÑO PERO REPARACIÓN NO ES NECESARIA (EXCEPTO MANTENIMIENTO MENOR)

TIPO	DESCRIPCIÓN	UNIDAD	CANTIDAD	VALOR UNITARIO	VALOR PARCIAL
10	LIMPIEZA	UND	2	11,723	23,446
92	COLOCACION SEÑAL	UND	8	158,691	1,269,528
TOTAL INTERVENCIÓN					1,292,974

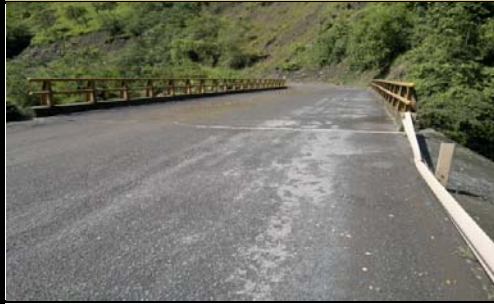
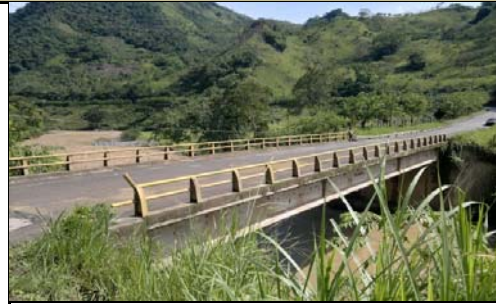
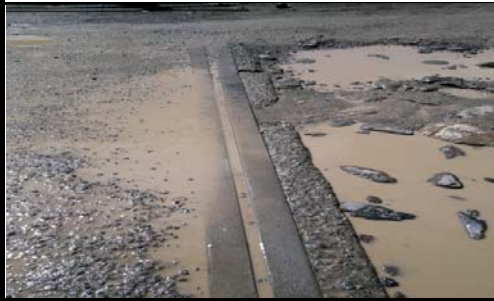
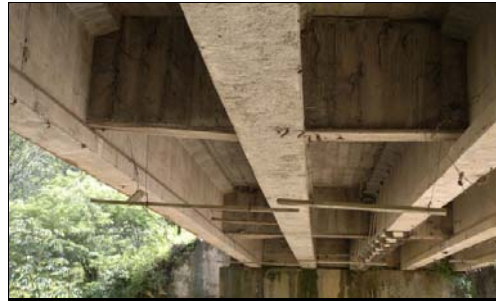
El puente en su componente general se ha calificado como 2, (Algún daño, reparación necesaria cuando se presente la ocasión. El componente funciona como se diseñó). Dado que la mayoría de sus componentes se encuentran en buen estado, o solo requieren actividades de mantenimiento rutinario. Sin embargo, los componentes Superficie y Juntas de expansión, se han calificado como 3, ya que los daños observados en estos elementos son de gravedad, y deben ser reparados con prontitud, antes de que puedan llegar a comprometer la integridad general del puente.

2 | ALGÚN DAÑO, REPARACIÓN NECESARIA CUANDO SE PRESENTE LA OCASIÓN. EL COMPONENTE FUNCIONA COMO SE DISEÑÓ
