**ESTUDIOS DE INSPECCION E INVENTARIO DE PUENTES
DE LA RED NACIONAL DE CARRETERAS
ZONA OCCIDENTE**

INFORME PUENTE CERRAZON N°1 01-6202-052.00

PR 108+0969

**RUTA 6202 CHIGORODO - DABEIBA
DEPARTAMENTO DE ANTIOQUIA**

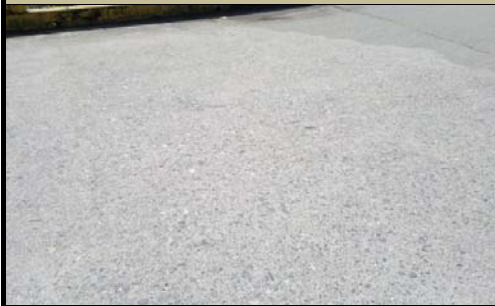
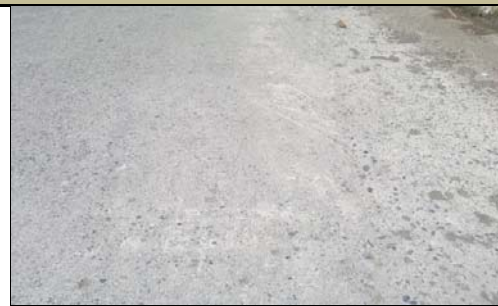
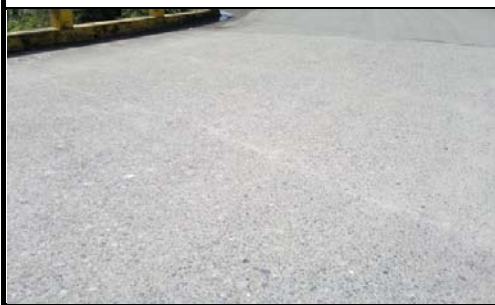
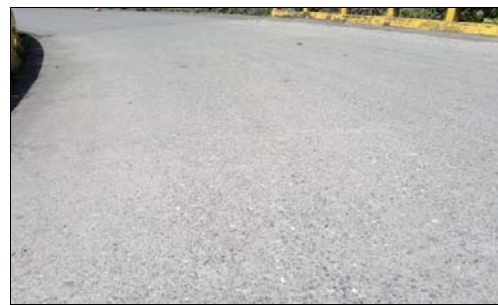
La superficie de rodadura del puente es en concreto. En general se observa en buen estado. Sin embargo, en las zonas de axeso se presentan baches, por lo que se requiere intervención en este componente. El estado de real de las losas de acceso no se pudo determinar, ya que estas se encuentran cubiertas por el asfalto que componen la superficie de la vía en los accesos del puente. No se observa ningún sistema de drenaje en la superficie del puente, aunque no se presentan inconvenientes por la ausencia de estos elementos. La señalización horizontal es totalmente inexistente, por lo que se deben demarcar las líneas viales en el centro y los extremos de la calzada, luego de que sean realizadas las actividades de reparación en la superficie del puente.

1	DAÑO PEQUEÑO PERO REPARACIÓN NO ES NECESARIA (EXCEPTO MANTENIMIENTO MENOR)
---	--

TIPO	DESCRIPCIÓN	UNIDAD	CANTIDAD	VALOR UNITARIO	VALOR PARCIAL
20	BACHEO DE CARPETA ASFALTICA	M2	18	38,467	692,406
27	REPARACION DE DEMARCACION	ML	68	20,716	1,408,688
TOTAL INTERVENCIÓN					2,101,094

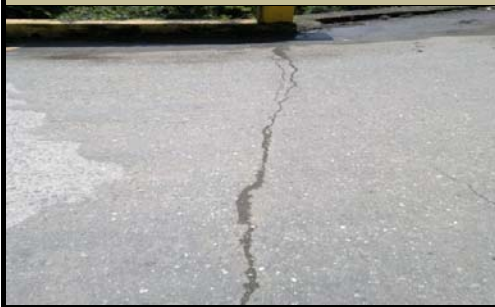
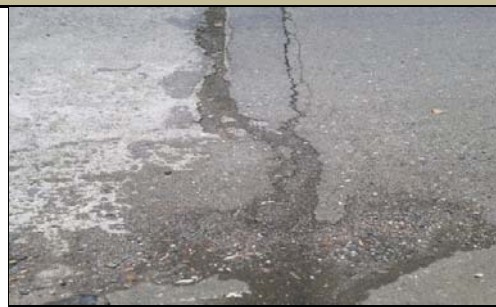
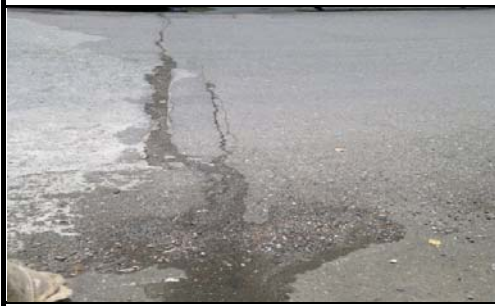
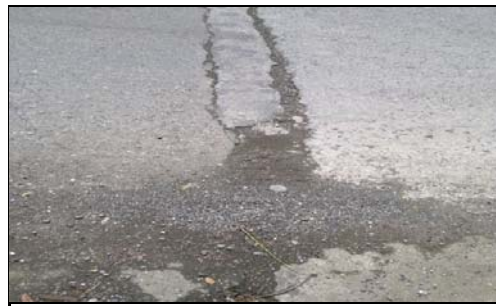
Durante la inspección no se pudo determinar el dispositivo de junta, sin embargo se aprecia a simple vista la dilatación existente entre las losas de aproximación y la superficie del puente. Se presentan además filtraciones hacia la subestructura del puente, específicamente en los estribos. Es recomendable la instalación de un dispositivo de junta de goma asfáltica, esto con el fin de evitar que se sigan presentando dichas filtraciones.

3 DAÑO SIGNIFICATIVO, REPARACIÓN NECESARIA MUY PRONTO

TIPO	DESCRIPCIÓN	UNIDAD	CANTIDAD	VALOR UNITARIO	VALOR PARCIAL
C	CAMBIO A JUNTA DE GOMA ASFÁLTICA	ML	18	712,894	12,832,092
TOTAL INTERVENCIÓN					12,832,092

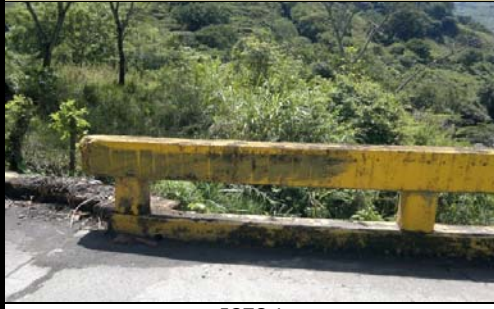
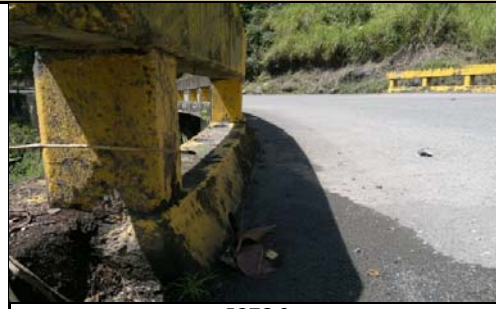
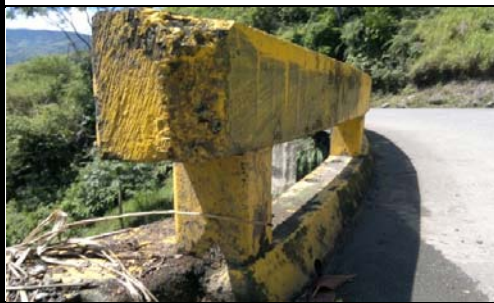
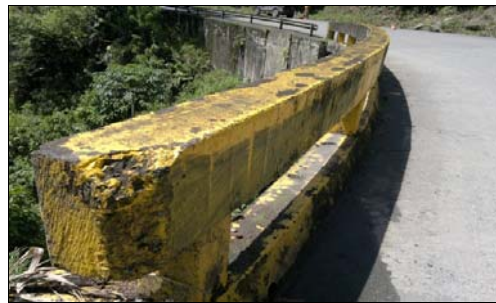
El puente no posee andenes. Se observan en ambos costados de la calzada bordillos de concreto, en los cuales se encuentran ancladas las pilastras de concreto de las barandas. En términos generales los elementos están en buen estado, solo se requiere realizar una limpieza del componente para la posterior aplicación de pintura de concreto.

1	DAÑO PEQUEÑO PERO REPARACIÓN NO ES NECESARIA (EXCEPTO MANTENIMIENTO MENOR)
---	--

TIPO	DESCRIPCIÓN	UNIDAD	CANTIDAD	VALOR UNITARIO	VALOR PARCIAL
10	LIMPIEZA	ML	34	2,294	77,996
34	PINTURA DE CONCRETO	ML	34	15,455	525,470
TOTAL INTERVENCIÓN					603,466

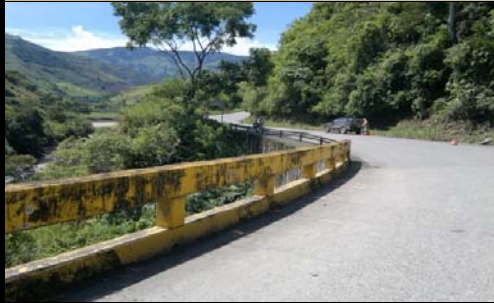
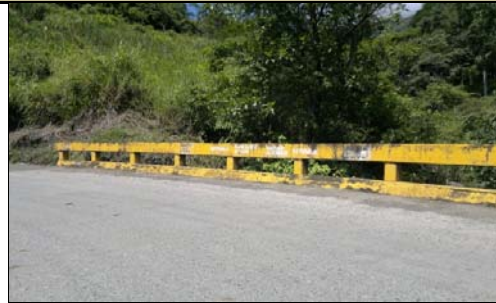
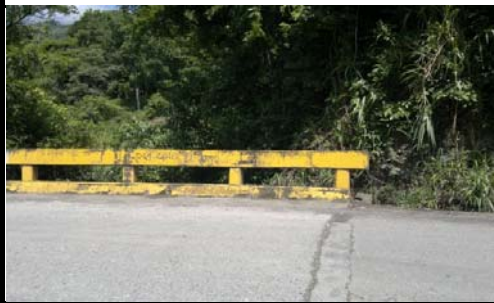
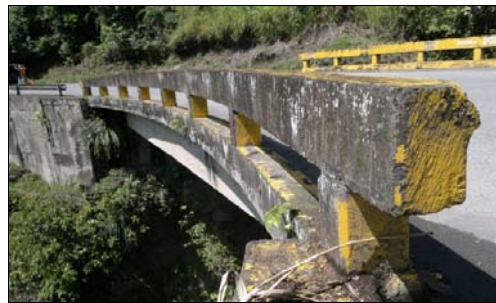
Las barandas están conformadas por pasamanos de concreto sobre pilastras de concreto. Se observa pérdida de concreto en la esquina de uno de los pasamanos, sin que esto cause daños significativos en el elemento. Se debe llevar a cabo la reparación del concreto en la zona afectada, y realizar una limpieza general del componente, para posteriormente llevar a cabo la aplicación de pintura de concreto, tanto en pasamanos como en pilastras.

2 ALGÚN DAÑO, REPARACIÓN NECESARIA CUANDO SE PRESENTE LA OCASIÓN. EL COMPONENTE FUNCIONA COMO SE DISEÑÓ

TIPO	DESCRIPCIÓN	UNIDAD	CANTIDAD	VALOR UNITARIO	VALOR PARCIAL
10	LIMPIEZA	ML	34	4,516	153,544
30	REPARACION DE CONCRETO	ML	2	293,813	587,626
34	PINTURA DE CONCRETO	ML	34	22,728	772,752
TOTAL INTERVENCIÓN					1,513,922

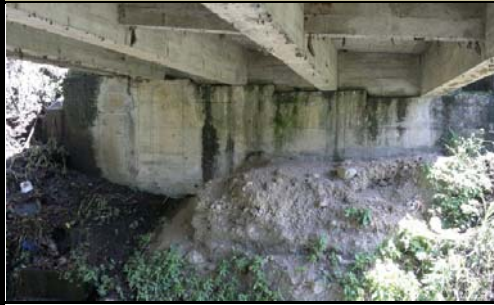
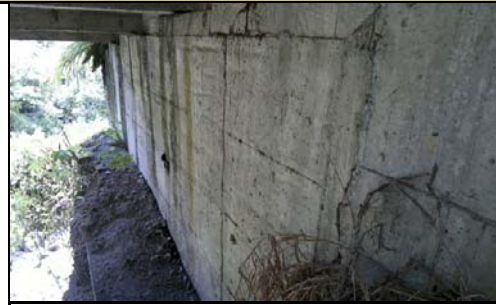
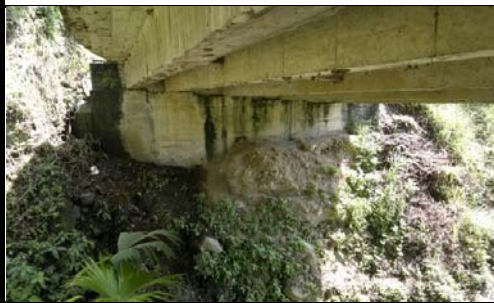
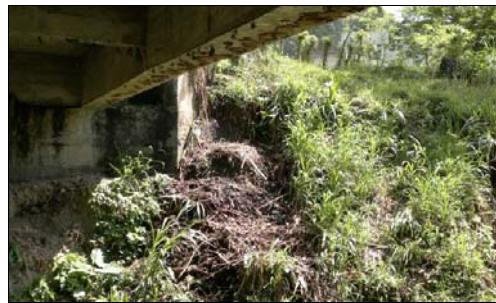
Estribos enterrados sólidos en concreto reforzado. Se presentan grandes humedades en ambos estribos, producto de filtraciones a través de las juntas de expansión. No se presentan daños significativos ni pérdida de concreto en estos elementos. Se debe realizar una limpieza en general del componente, como parte del mantenimiento rutinario del puente.

0 SIN DAÑO O DAÑO INSIGNIFICANTE

TIPO	DESCRIPCIÓN	UNIDAD	CANTIDAD	VALOR UNITARIO	VALOR PARCIAL
10	LIMPIEZA	M2	70	11,699	818,930
TOTAL INTERVENCIÓN					818,930

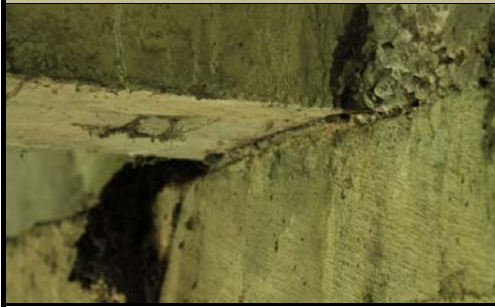
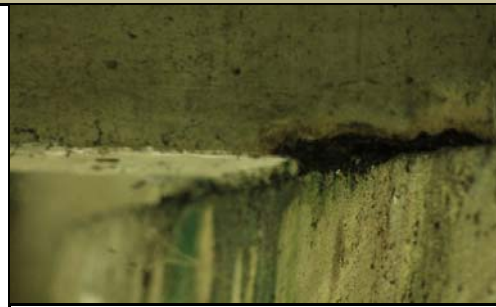
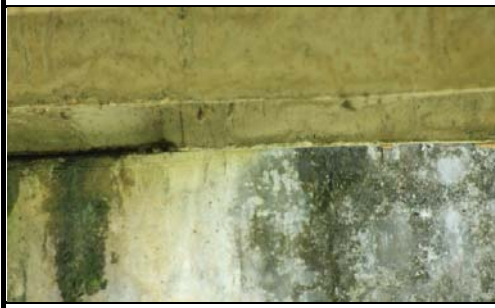
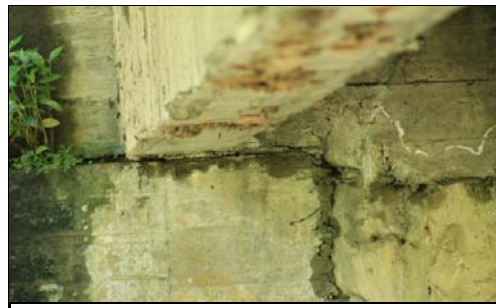
Los apoyos del puente están compuestos por simples juntas de construcción. Durante la inspección no se observaron elementos fuera de su posición correcta. Sin embargo, se requiere una limpieza en general del componente, ya que por la suciedad y humedad presentes, no se pudieron determinar posibles daños de mayor consideración.

0 SIN DAÑO O DAÑO INSIGNIFICANTE

TIPO	DESCRIPCIÓN	UNIDAD	CANTIDAD	VALOR UNITARIO	VALOR PARCIAL
10	LIMPIEZA	UND	10	31,191	311,910
TOTAL INTERVENCIÓN					311,910

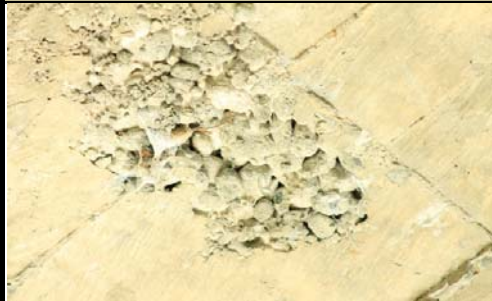
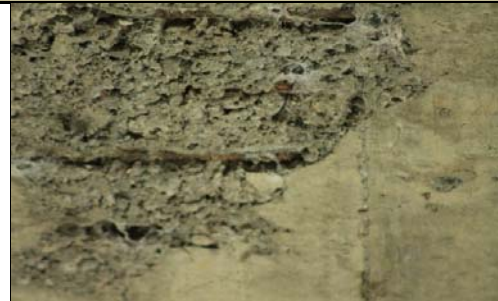
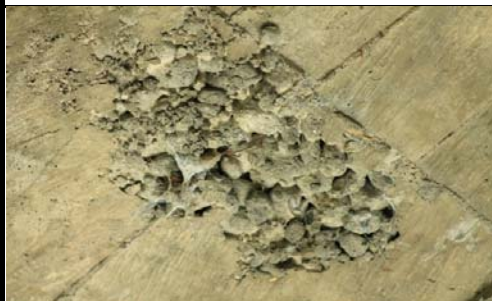
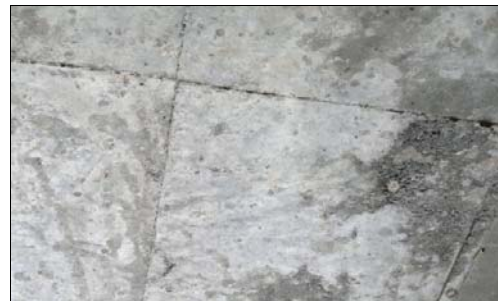
La losa de la superestructura del puente está construida en concreto reforzado. Se observan zonas del elemento con hormigoneos en el concreto, lo que ha ocasionado la exposición del agregado y del acero de refuerzo. Se requiere la reparación del concreto en las zonas afectadas, para evitar que se presente corrosión en el acero que se encuentra expuesto.

3 DAÑO SIGNIFICATIVO, REPARACIÓN NECESARIA MUY PRONTO

TIPO	DESCRIPCIÓN	UNIDAD	CANTIDAD	VALOR UNITARIO	VALOR PARCIAL
B	REPARACION DE CONCRETO	M2	10	394,663	3,946,630
TOTAL INTERVENCIÓN					3,946,630

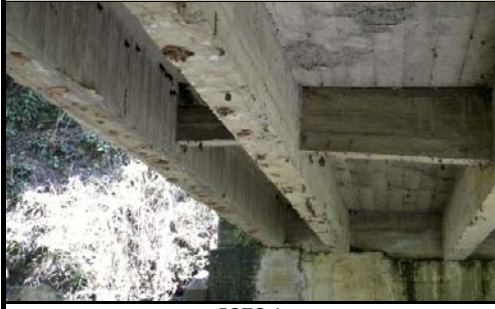
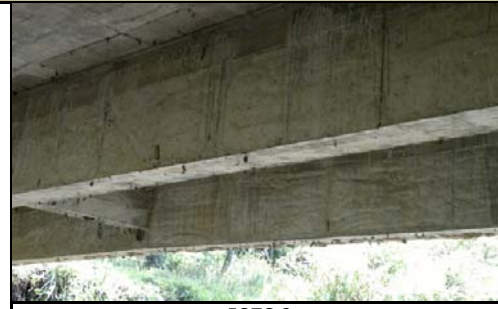
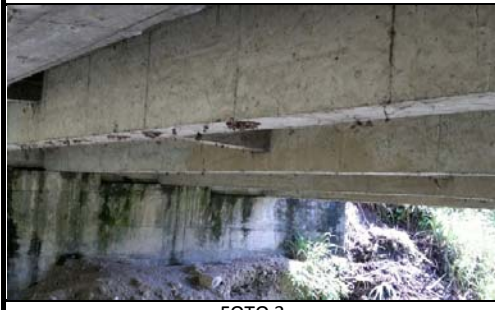
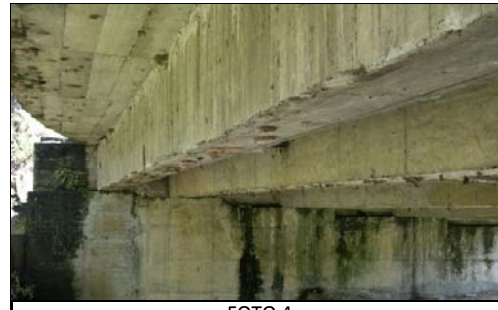
La superestructura de tipo principal la cual corresponde a cinco vigas simplemente apoyadas con sección transversal constante en concreto reforzado, con dos riostras intermedias y dos riostras de apoyo en los extremos. No se presentan daños significativos en estos elementos, se requiere la limpieza en general del componente.

0 SIN DAÑO O DAÑO INSIGNIFICANTE

TIPO	DESCRIPCIÓN	UNIDAD	CANTIDAD	VALOR UNITARIO	VALOR PARCIAL
10	LIMPIEZA	ML	250	21,604	5,401,000
TOTAL INTERVENCIÓN					5,401,000

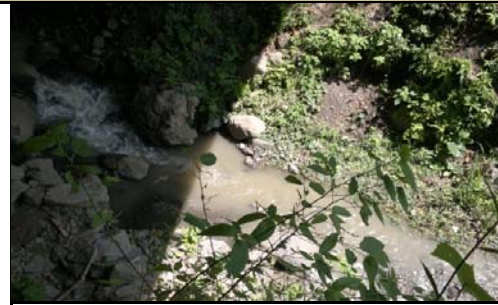
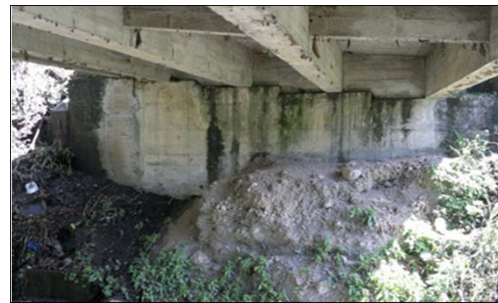
El puente cruza una pequeña quebrada denominada La Cerrazón, la que presenta un velocidad y nivel de cauce bajos. No se detectaron problemas causados por este componente que pudiesen comprometer la integridad del puente, por lo que no es necesaria ninguna intervención.

0 SIN DAÑO O DAÑO INSIGNIFICANTE

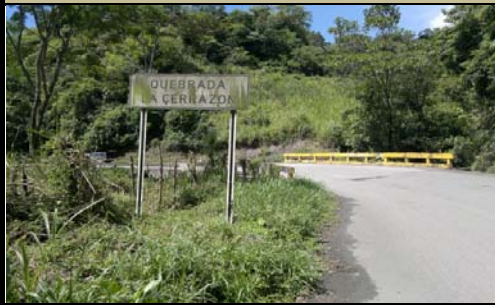
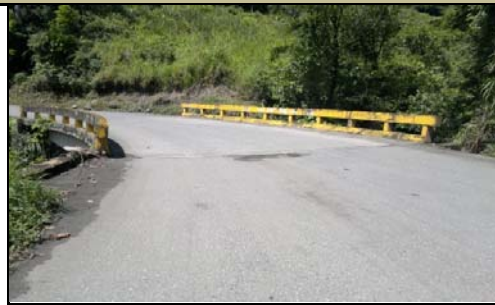
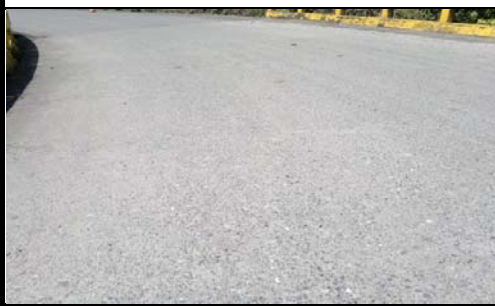
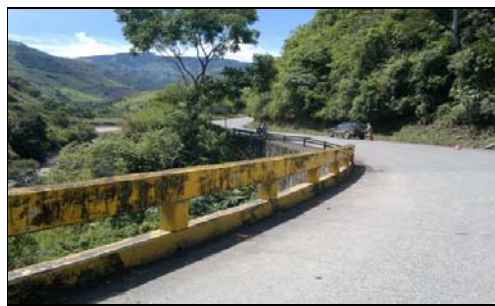
Durante la inspección se observaron en uno de los sentidos de la vía, señal con la identificación del puente. Dichas señal debe ser limpiada, ya que se encuentra cubierta de vegetación y se ha hecho algo difícil de detectar. Adicionalmente, se debe instalar esta misma señal en el otro sentido de circulación de los vehículos, y en ambos sentidos, señales con la velocidad máxima, carga máxima permitida y con la indicación de la proximidad del puente sobre la vía.

1 DAÑO PEQUEÑO PERO REPARACIÓN NO ES NECESARIA (EXCEPTO MANTENIMIENTO MENOR)

TIPO	DESCRIPCIÓN	UNIDAD	CANTIDAD	VALOR UNITARIO	VALOR PARCIAL
10	LIMPIEZA	UND	1	11,723	11,723
92	COLOCACION SEÑAL	UND	7	158,691	1,110,837
TOTAL INTERVENCIÓN					1,122,560

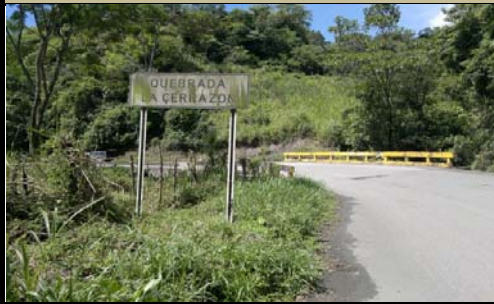
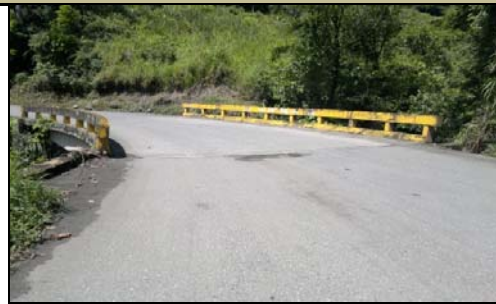
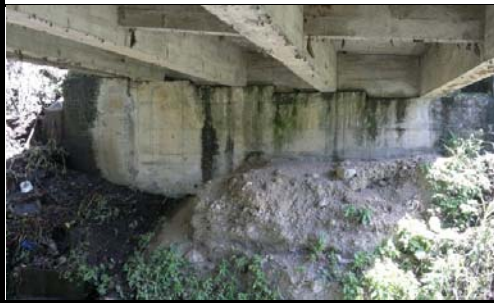
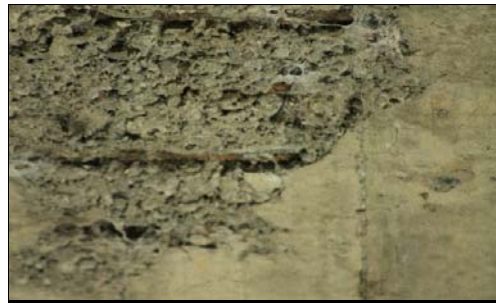
El puente en su componente general se ha calificado como 3, (Daños significativo, reparación necesaria muy pronto), ya que algunos de sus componentes como son; Juntas de expansión y losa, presentan daños que requieren ser reparados con prontitud, antes de que su avance progresivo pueda llegar a comprometer la estabilidad en general del puente. El resto de los componentes se encuentran en buen estado, o sólo es necesario llevar a cabo actividades de mantenimiento rutinario en los elementos que los conforman.

3 DAÑO SIGNIFICATIVO, REPARACIÓN NECESARIA MUY PRONTO
