**ESTUDIOS DE INSPECCION E INVENTARIO DE PUENTES
DE LA RED NACIONAL DE CARRETERAS
ZONA OCCIDENTE**

INFORME PUENTE CERRAZON N°2 01-6202-053.00

PR 109+0325

**RUTA 6202 CHIGORODO - DABEIBA
DEPARTAMENTO DE ANTIOQUIA**

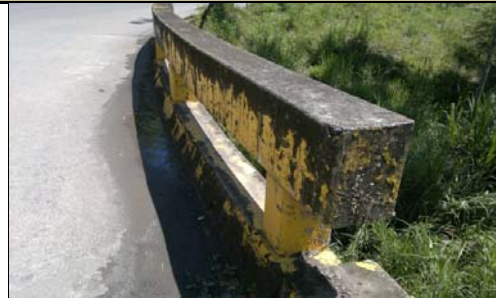
FOTO 2: PLACA IDENTIFICACIÓN PUENTE - NO EXISTE

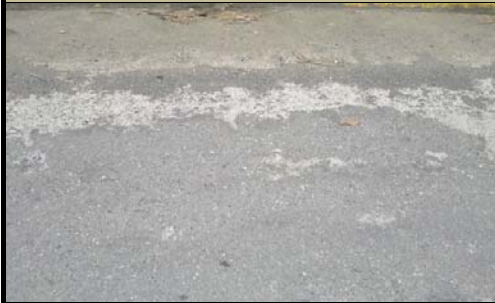
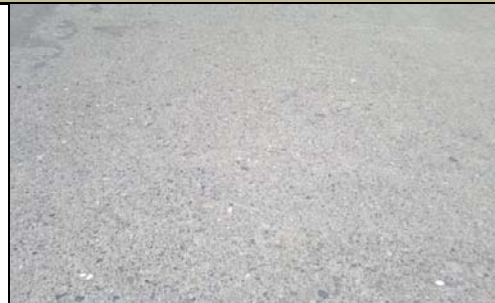
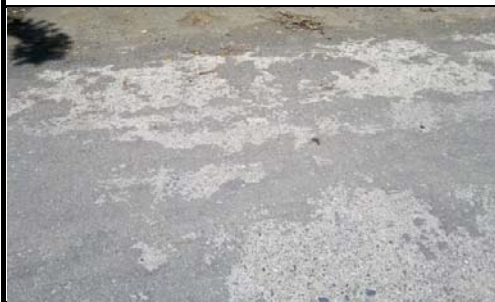
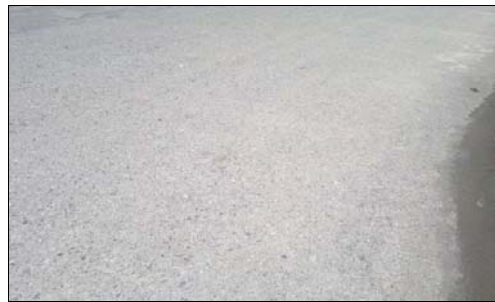
La superficie de rodadura del puente es en asfalto, la cual presenta un desgaste generalizado, y en algunos sectores ha dejado al descubierto el concreto que constituía la superficie del puente anteriormente. Se presentan algunos baches que dificultan el normal tráfico de los vehículos, por lo que se sugiere la colocación de una sobrecarpeta asfáltica de 7 cm de espesor en promedio, con el fin de garantizar un paso seguro a los usuarios del puente, y proteger el concreto de la losa. El estado de real de las losas de acceso no se pudo determinar, ya que estas se encuentran cubiertas por el asfalto que componen la superficie de la vía en los accesos del puente pero cumplen su función correctamente. No se observa ningún sistema de drenaje en la superficie del puente, aunque no se presentan inconvenientes por la ausencia de estos elementos. No cuenta con buena señalización horizontal o demarcación en la vía.

3 DAÑO SIGNIFICATIVO, REPARACIÓN NECESARIA MUY PRONTO

TIPO	DESCRIPCIÓN	UNIDAD	CANTIDAD	VALOR UNITARIO	VALOR PARCIAL
Z	COLOCACION SOBRECARPETA ASFALTICA e:7CM	M2	95	36,553	3,472,535
27	REPARACION DE DEMARCACION	ML	41	20,716	853,499
TOTAL INTERVENCIÓN					4,326,034

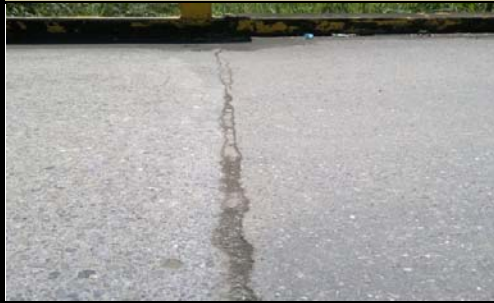
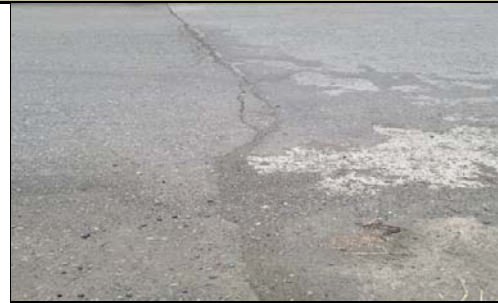
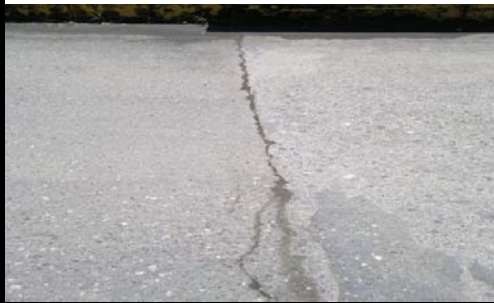
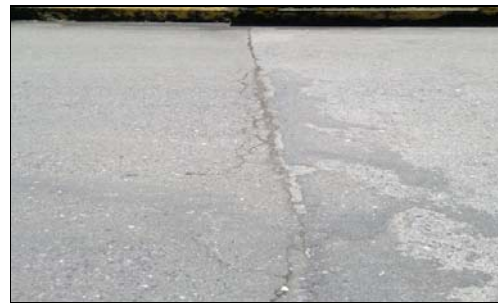
Durante la inspección no se pudo determinar el dispositivo de junta, sin embargo se aprecia a simple vista la dilatación existente entre las losas de aproximación y la superficie del puente. No se presentan filtraciones hacia la subestructura del puente por la ausencia de estos elementos por lo cual funciona correctamente.

0 SIN DAÑO O DAÑO INSIGNIFICANTE

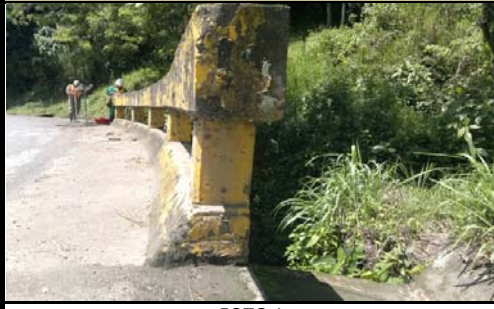
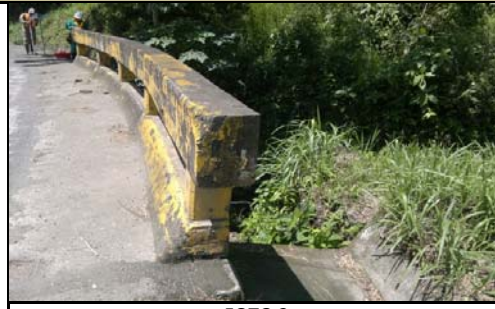
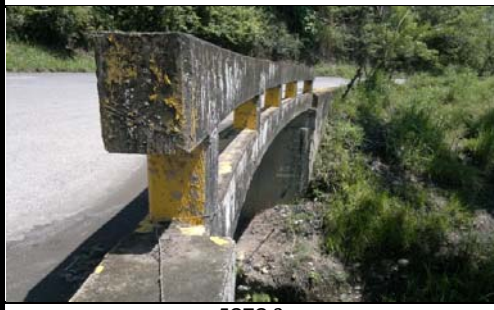
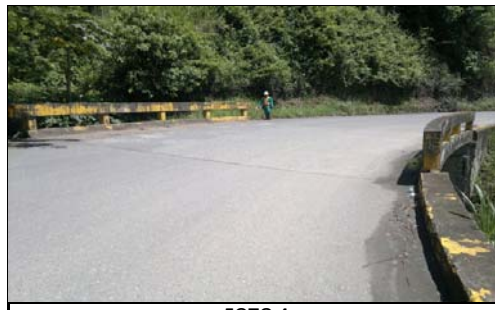
El puente no posee andenes. Se observan en ambos costados de la calzada bordillos de concreto, en los cuales se encuentran ancladas las pilastras de concreto de las barandas. En términos generales los elementos están en buen estado, sólo se requiere realizar una limpieza del componente para la posterior aplicación de pintura de concreto.

1	DAÑO PEQUEÑO PERO REPARACIÓN NO ES NECESARIA (EXCEPTO MANTENIMIENTO MENOR)
---	--

TIPO	DESCRIPCIÓN	UNIDAD	CANTIDAD	VALOR UNITARIO	VALOR PARCIAL
10	LIMPIEZA	ML	21	2,294	47,256
34	PINTURA DE CONCRETO	ML	21	15,455	318,373
TOTAL INTERVENCIÓN					365,629

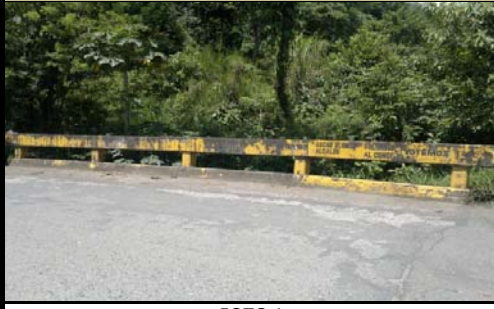
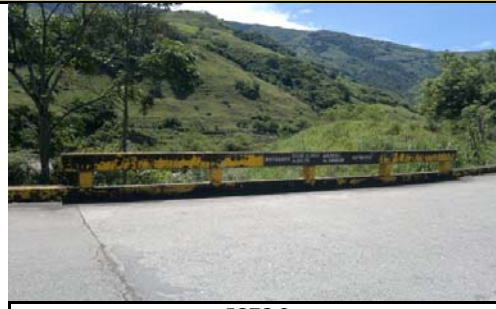
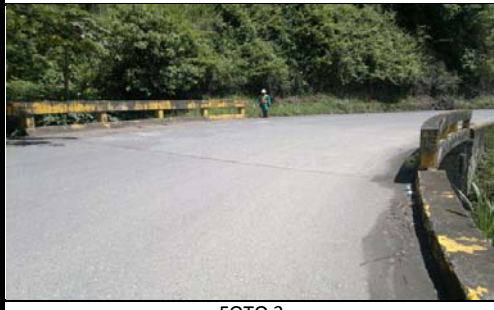
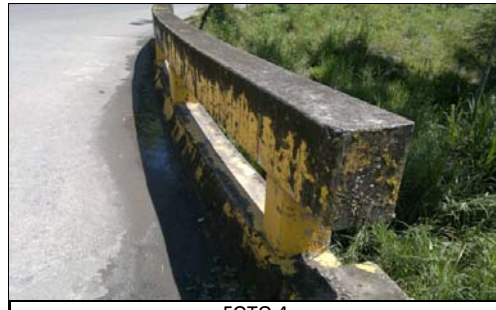
Las barandas están conformadas por pasamanos de concreto sobre pilastras de concreto. Se observan en general en buen estado. Se debe llevar a cabo una limpieza general del componente, para posteriormente realizar la aplicación de pintura de concreto, tanto en pasamanos como en pilastras.

1	DAÑO PEQUEÑO PERO REPARACIÓN NO ES NECESARIA (EXCEPTO MANTENIMIENTO MENOR)
---	--

TIPO	DESCRIPCIÓN	UNIDAD	CANTIDAD	VALOR UNITARIO	VALOR PARCIAL
10	LIMPIEZA	ML	21	4,516	93,030
34	PINTURA DE CONCRETO	ML	21	22,728	468,197
TOTAL INTERVENCIÓN					561,226

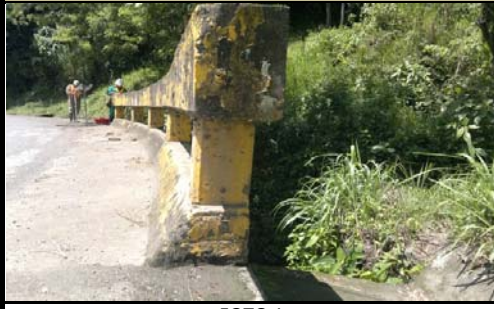
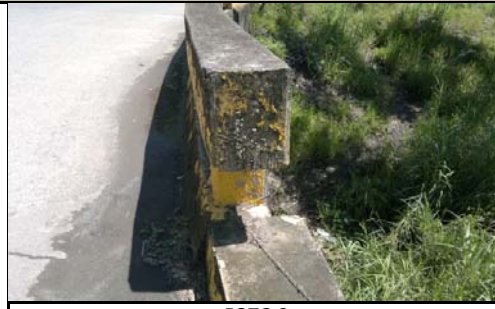
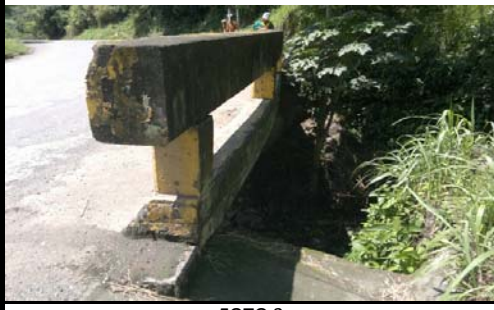
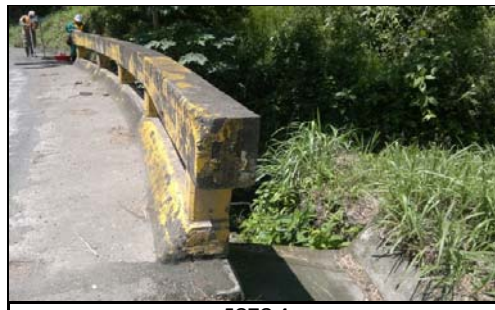
Se observan cunetas construidas en los cuatro (4) costados del puente, las cuales conducen el agua de escorrentía proveniente de la superficie. Se requiere realizar una limpieza general en el componente, ya que se observa gran cantidad de vegetación en los elementos de desagüe.

0 SIN DAÑO O DAÑO INSIGNIFICANTE

TIPO	DESCRIPCIÓN	UNIDAD	CANTIDAD	VALOR UNITARIO	VALOR PARCIAL
10	LIMPIEZA	M2	90	2,686	241,740
TOTAL INTERVENCIÓN					241,740

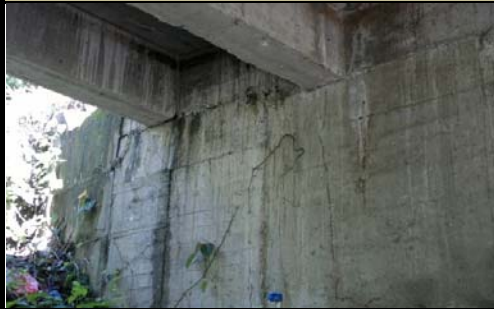
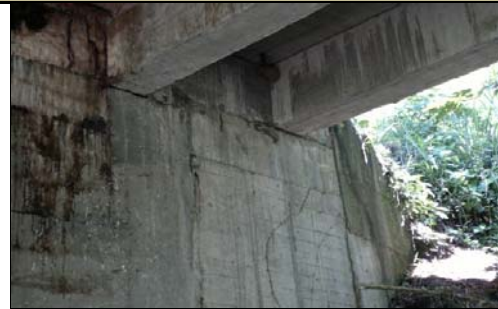
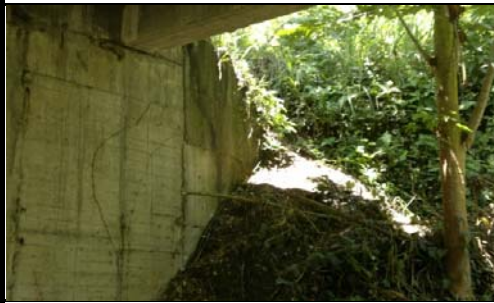
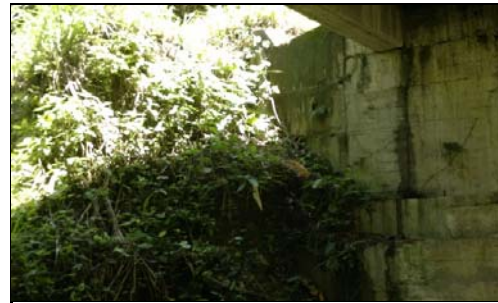
Aletas en concreto reforzado integradas a los estribos. No se observan daños significativos en los elementos, por lo que sólo se requiere realizar una limpieza general en el componente como parte del mantenimiento rutinario del puente.

0 SIN DAÑO O DAÑO INSIGNIFICANTE

TIPO	DESCRIPCIÓN	UNIDAD	CANTIDAD	VALOR UNITARIO	VALOR PARCIAL
10	LIMPIEZA	M2	70	10,755	752,850
TOTAL INTERVENCIÓN					752,850

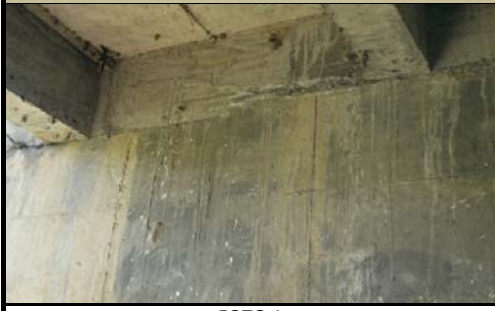
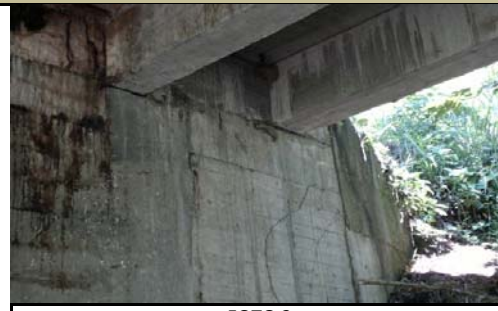
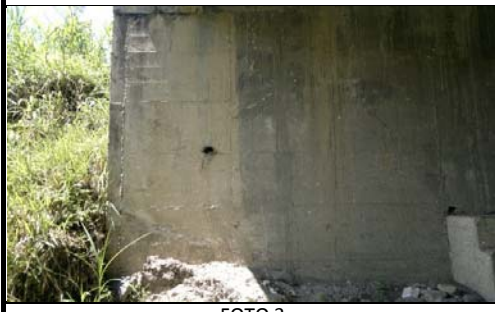
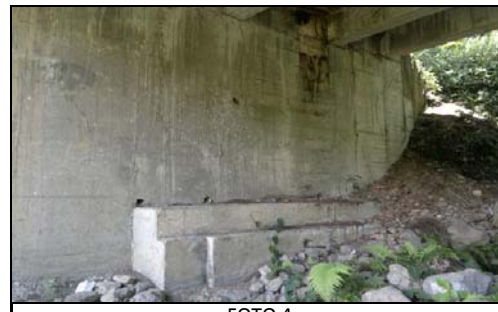
Estribos con aletas integradas en concreto reforzado. No se observan daños significativos en los elementos, por lo que sólo se requiere realizar una limpieza general en el componente como parte del mantenimiento rutinario del puente.

0 SIN DAÑO O DAÑO INSIGNIFICANTE

TIPO	DESCRIPCIÓN	UNIDAD	CANTIDAD	VALOR UNITARIO	VALOR PARCIAL
10	LIMPIEZA	M2	80	11,699	935,920
TOTAL INTERVENCIÓN					935,920

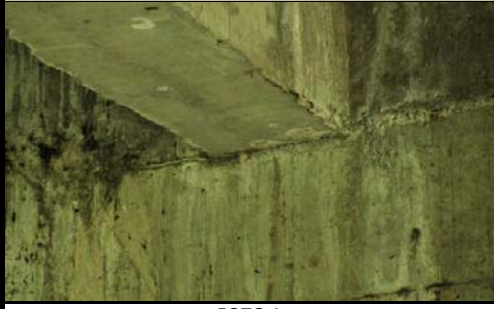
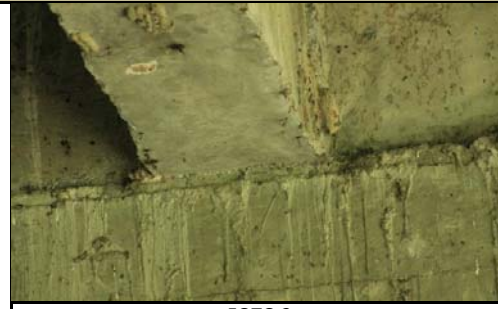
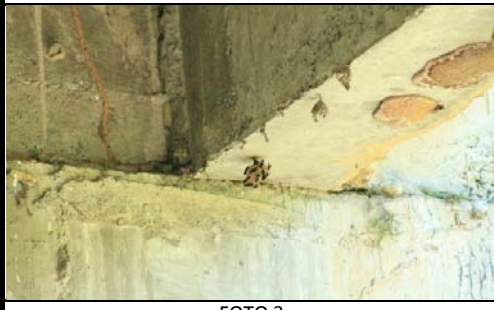
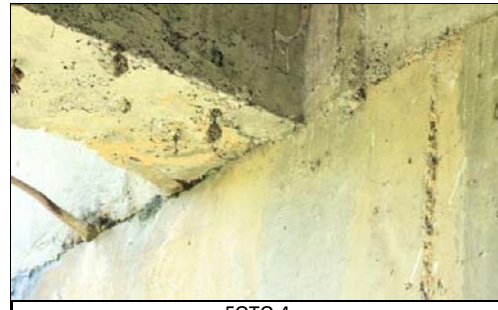
Los apoyos del puente están compuestos por simples juntas de construcción. Durante la inspección no se observaron elementos fuera de su posición correcta. No se requiere ningún tipo de intervención en este componente.

0 SIN DAÑO O DAÑO INSIGNIFICANTE

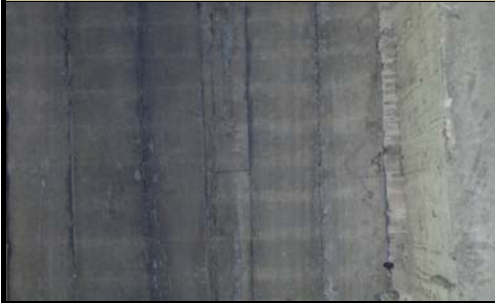
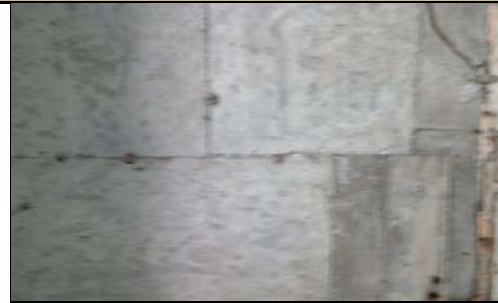
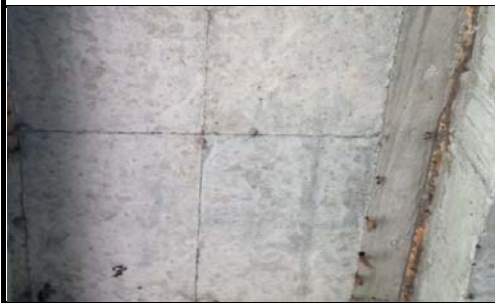
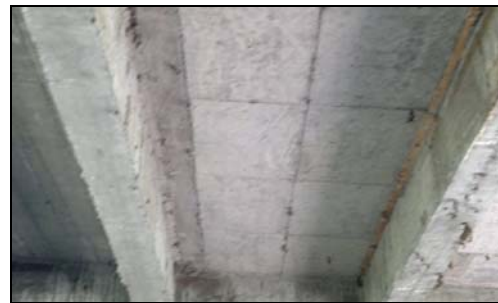
La losa de la superestructura del puente está construida en concreto reforzado. No se observan daños significativos en el elemento, por lo que no se requiere ningún tipo de intervención en el componente.

0 SIN DAÑO O DAÑO INSIGNIFICANTE

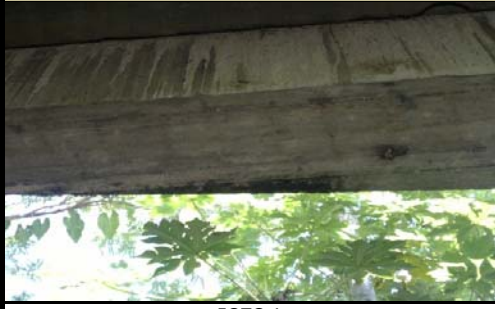
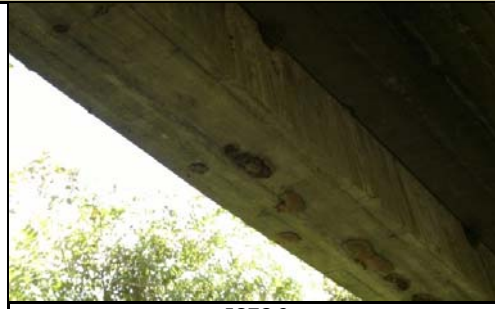
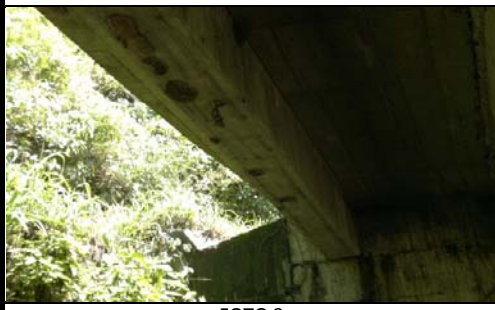
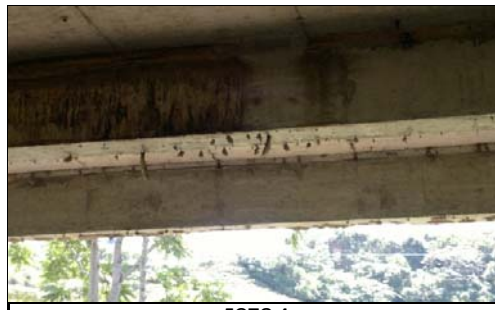
La superestructura de tipo principal corresponde a cinco vigas simplemente apoyadas con sección transversal constante en concreto reforzado y dos riostras de apoyo en los extremos. No se presentan daños significativos en estos elementos, se requiere la limpieza en general del componente.

0 SIN DAÑO O DAÑO INSIGNIFICANTE

TIPO	DESCRIPCIÓN	UNIDAD	CANTIDAD	VALOR UNITARIO	VALOR PARCIAL
10	LIMPIEZA	ML	52	21,604	1,112,606
TOTAL INTERVENCIÓN					1,112,606

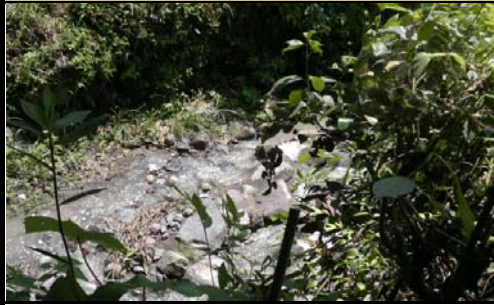
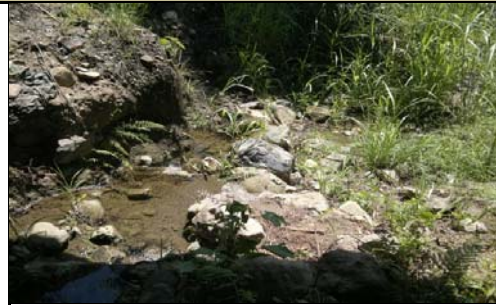
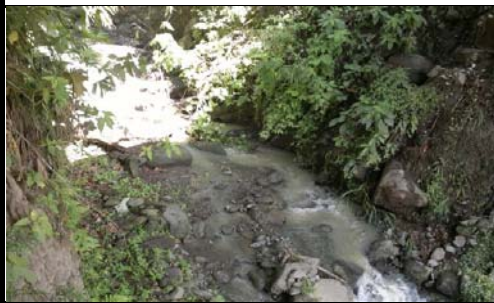
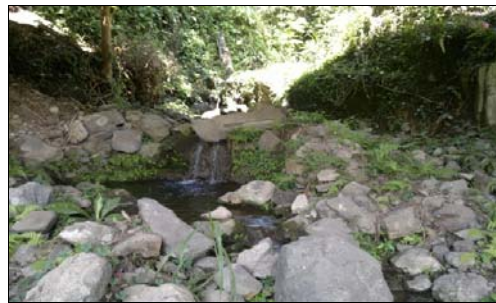
El puente cruza una pequeña quebrada denominada La Cerrazón, la que presenta una velocidad y nivel de cauce bajos. No se detectaron problemas causados por este componente que pudiesen comprometer la integridad del puente, por lo que no es necesaria ninguna intervención.

0 SIN DAÑO O DAÑO INSIGNIFICANTE

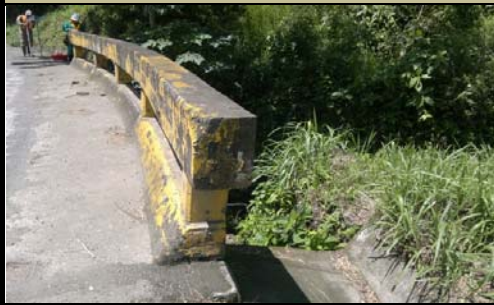
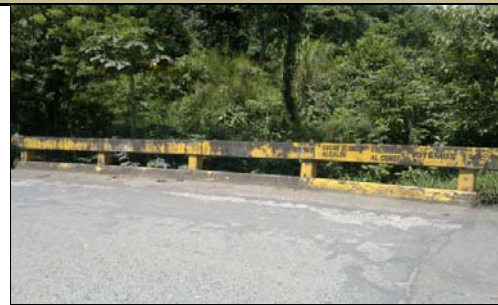
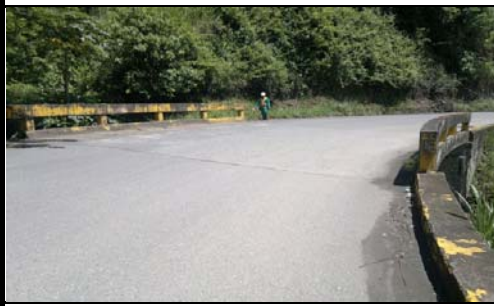
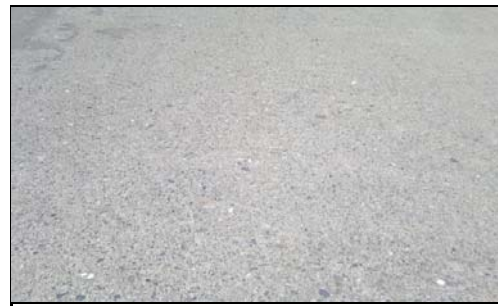
Durante la inspección no se observó ninguna señal vertical. Como parte del mantenimiento rutinario del puente se requiere la instalación de las siguientes señales mínimas en los dos sentidos de circulación de los vehículos: Placa de identificación, Velocidad máxima, Carga máxima y Proximidad del puente sobre la vía.

1 DAÑO PEQUEÑO PERO REPARACIÓN NO ES NECESARIA (EXCEPTO MANTENIMIENTO MENOR)

TIPO	DESCRIPCIÓN	UNIDAD	CANTIDAD	VALOR UNITARIO	VALOR PARCIAL
92	COLOCACION SEÑAL	UND	8	158,691	1,269,528
TOTAL INTERVENCIÓN					1,269,528

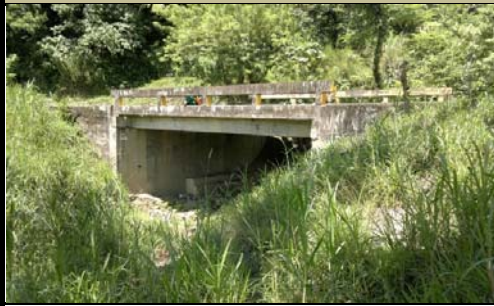
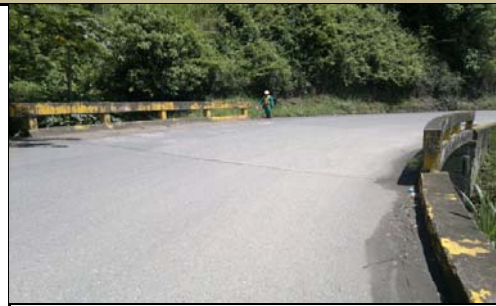
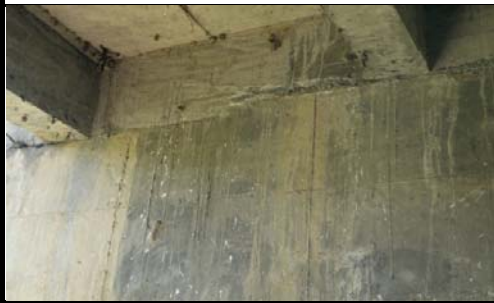
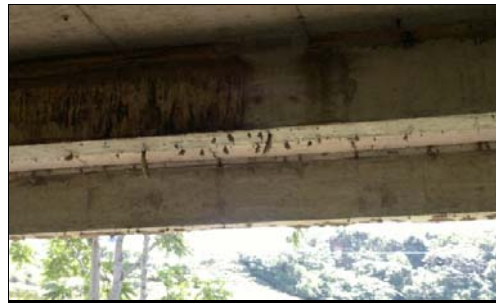
El puente en su componente general se ha calificado como 1, (Daño pequeño pero reparación no es necesaria (excepto mantenimiento menor), ya que la mayoría de sus componentes están en buen estado, o sólo requieren de actividades de mantenimiento rutinario. Sin embargo, al componente superficie se le dio una calificación de 3, porque es necesario llevar a cabo la colocación de una sobrecarpeta asfáltica que brinde protección al concreto de la losa y de un paso seguro a los vehículos que transitan por el puente.

1 DAÑO PEQUEÑO PERO REPARACIÓN NO ES NECESARIA (EXCEPTO MANTENIMIENTO MENOR)
