**ESTUDIOS DE INSPECCION E INVENTARIO DE PUENTES  
DE LA RED NACIONAL DE CARRETERAS  
ZONA OCCIDENTE**

**INFORME PUENTE QUEBRADA EL PITAL 01-6203-001.00**

**PR 02+0933**

**RUTA 6203 DABEIBA-MANGLAR-CATIVO-SANTA FE DE ANTIOQUIA  
DEPARTAMENTO DE ANTIOQUIA**

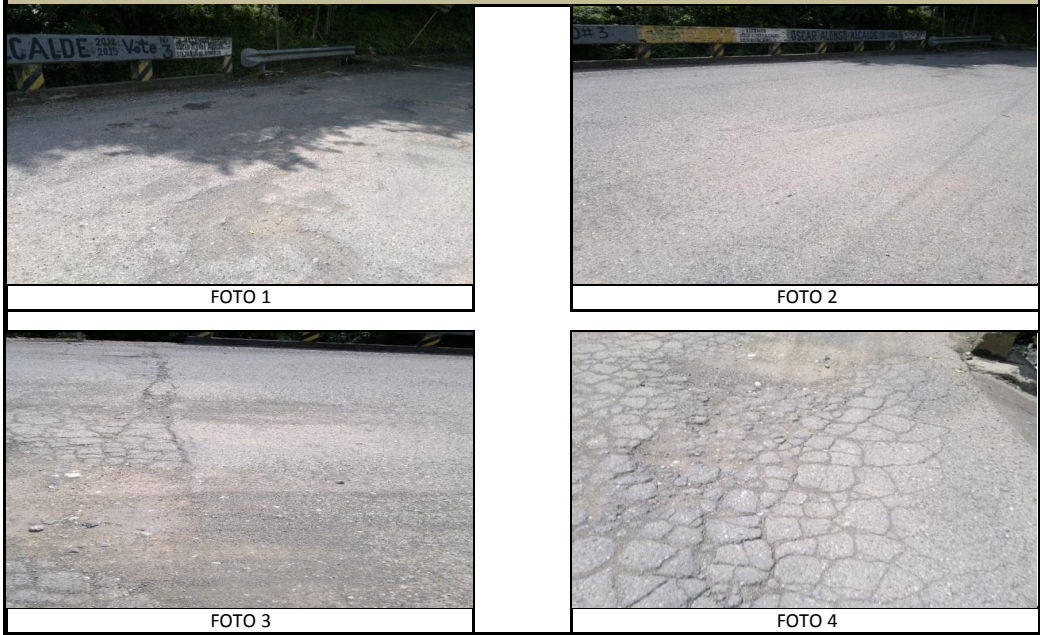
La superficie de rodadura del puente es en asfalto, la cual presenta un desgaste generalizado, y en algunos sectores baches que dificultan el normal tráfico de los vehículos por el puente. Adicionalmente, en el AC1, se presentan fallas del tipo ojo de pescado, las cuales abarcan todo el ancho de la losa de acceso en esta zona. Se requiere la reparación del pavimento de asfalto en los sectores afectados, con el fin de hacer seguro el paso de los vehículos por el puente, y que las fallas observadas no sigan aumentando. El estado real de las losas de acceso no se pudo determinar, ya que estas se encuentran cubiertas por el asfalto que componen la superficie de la vía en los accesos del puente. No se observa ningún sistema de drenaje en la superficie del puente, aunque no se presentan inconvenientes por la ausencia de estos elementos. Adicionalmente se recomienda realizar la demarcación horizontal de la vía.

3 DAÑO SIGNIFICATIVO, REPARACIÓN NECESARIA MUY PRONTO

- La superficie de rodadura del puente es en asfalto, la cual presenta un desgaste generalizado, y en algunos sectores baches que dificultan el normal tráfico de los vehículos por el puente. Adicionalmente, en el AC1, se presentan fallas del tipo ojo de pescado, las cuales abracan todo el ancho de la losa de acceso en esta zona. Se requiere la reparación del pavimento de asfalto en los sectores afectados, con el fin de hacer seguro el paso de los vehículo por el puente, y que las fallas observadas no sigan aumentando. El estado real de las losas de acceso no se pudo determinar, ya que estas se encuentran cubiertas por el asfalto que componen la superficie de la vía en los accesos del puente. No se observa ningún sistema de drenaje en la superficie del puente, aunque no se presentan inconvenientes por la ausencia de estos elementos.

TIPO	DESCRIPCIÓN	UNIDAD	CANTIDAD	VALOR UNITARIO	VALOR PARCIAL
D	REPARACIÓN DE PAVIMENTO DE ASFALTO	M2	170	97.522	16.578.740
27	REPARACION DE DEMARCACION	ML	69	1.631	112.539
<b>TOTAL INTERVENCIÓN</b>					<b>16.691.279</b>

- Es necesario realizar la demarcación horizontal en la supereficie del puente y la colocación de señales verticales, con el fin de brindar la respectiva información y seguridad a quienes transitan el lugar.

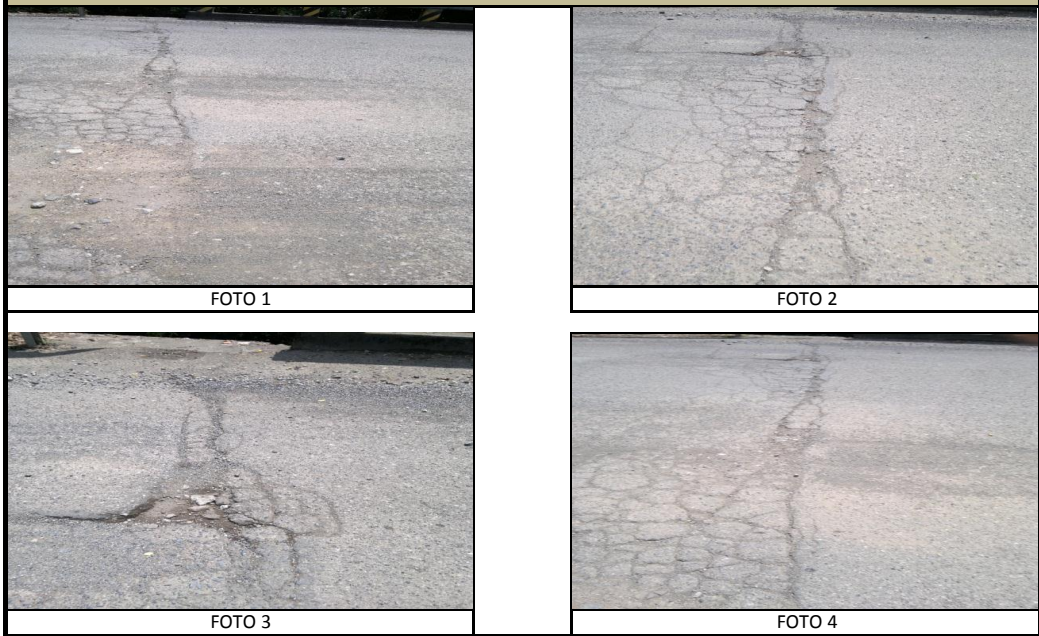
Durante la inspección no se pudo determinar el dispositivo de junta, sin embargo, se aprecia a simple vista la dilatación existente entre las losas de aproximación y la superficie del puente. Se presenta pérdida de asfalto en las zonas de la superficie que corresponde a las JU1 y JU2, lo que ha ocasionado filtraciones hacia la subestructura del puente, específicamente en los estribos. Se debe instalar un dispositivo de junta de goma asfáltica, esto con el fin de que cesen las filtraciones que actualmente se presentan.

3 DAÑO SIGNIFICATIVO, REPARACIÓN NECESARIA MUY PRONTO

- Durante la inspección no se pudo determinar el dispositivo de junta, sin embargo, se aprecia a simple vista la dilatación existente entre las losas de aproximación y la superficie del puente. Se presenta pérdida de asfalto en las zonas de la superficie que corresponde a las JU1 y JU2, lo que ha ocasionado filtraciones hacia la subestructura del puente, específicamente en los estribos. Se debe instalar un dispositivo de junta de goma asfáltica, esto con el fin de que cesen las filtraciones que actualmente se presentan.

TIPO	DESCRIPCIÓN	UNIDAD	CANTIDAD	VALOR UNITARIO	VALOR PARCIAL
C	CAMBIO A JUNTA DE GOMA ASFÁLTICA	ML	20	712.894	14.257.880
<b>TOTAL INTERVENCIÓN</b>					<b>14.257.880</b>

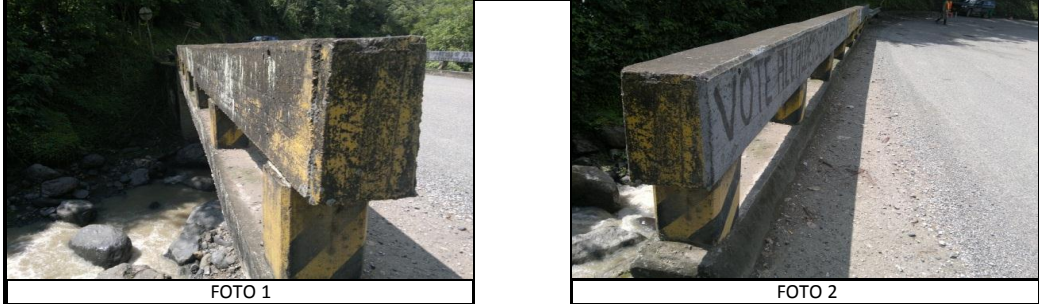
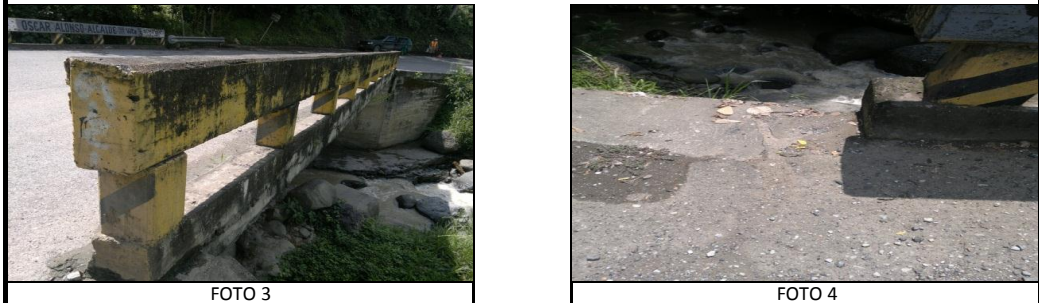
El puente no posee andenes. Se observan en ambos costados de la calzada bordillos de concreto, en los cuales se encuentran ancladas las pilastras de concreto de las barandas. En términos generales los elementos están en buen estado, sólo se requiere realizar una limpieza general del componente para la posterior aplicación de pintura de concreto.

0 SIN DAÑO O DAÑO INSIGNIFICANTE

TIPO	DESCRIPCIÓN	UNIDAD	CANTIDAD	VALOR UNITARIO	VALOR PARCIAL
10	LIMPIEZA	ML	103	2.294	236.282
34	PINTURA DE CONCRETO	ML	103	9.569	985.607
<b>TOTAL INTERVENCIÓN</b>					<b>1.221.889</b>

- Los bordillos en términos generales están en buen estado, sólo se requiere realizar una limpieza del componente para la posterior aplicación de pintura de concreto, así mismo para las barandas en concreto.

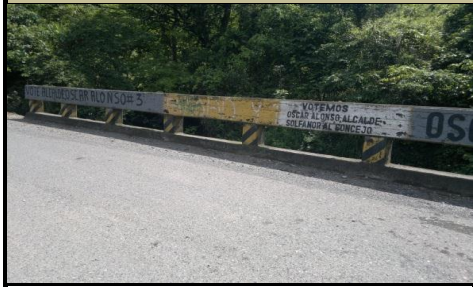
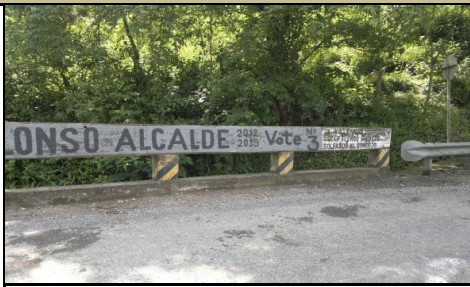
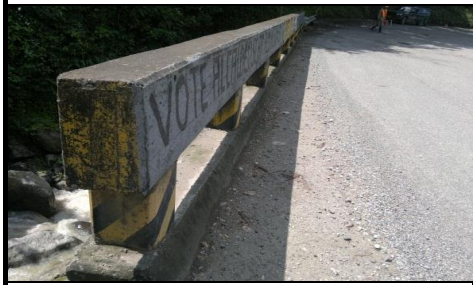
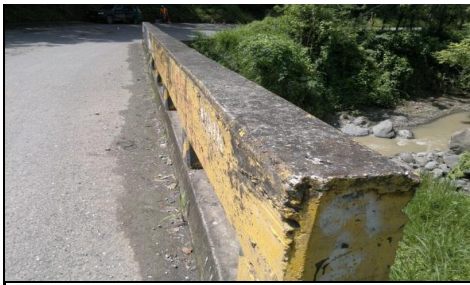
Las barandas están conformadas por pasamanos de concreto sobre pilastras de concreto. Se observan en general en buen estado. Se debe llevar a cabo una limpieza general del componente, para posteriormente realizar la aplicación de pintura de concreto, tanto en pasamanos como en pilastras.

0	SIN DAÑO O DAÑO INSIGNIFICANTE
---	--------------------------------

TIPO	DESCRIPCIÓN	UNIDAD	CANTIDAD	VALOR UNITARIO	VALOR PARCIAL
10	LIMPIEZA	ML	127	4.516	573.532
34	PINTURA DE CONCRETO	ML	127	15.113	1.919.351
<b>TOTAL INTERVENCIÓN</b>					<b>2.492.883</b>

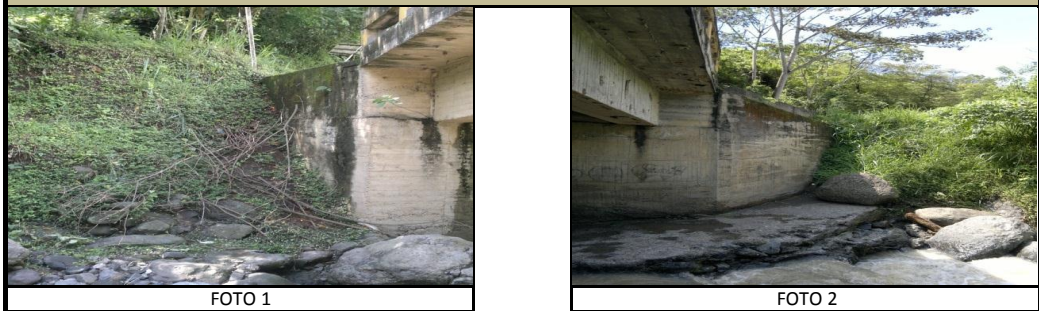
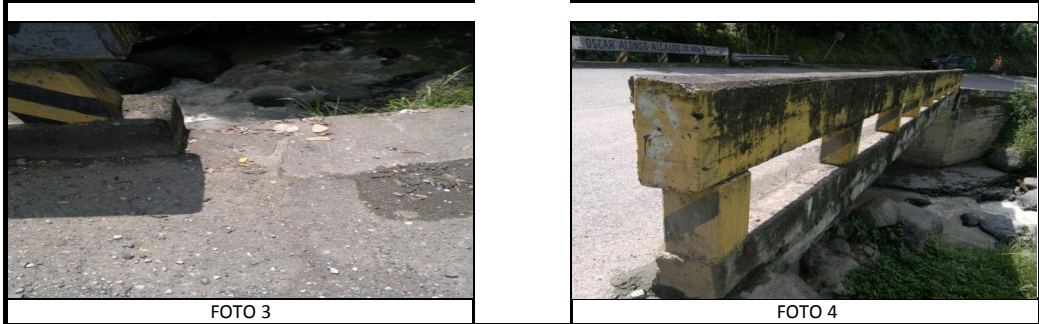
No se presentan daños significativos en este componente. Se requiere realizar una limpieza en general como parte del mantenimiento rutinario del puente.

0 SIN DAÑO O DAÑO INSIGNIFICANTE

TIPO	DESCRIPCIÓN	UNIDAD	CANTIDAD	VALOR UNITARIO	VALOR PARCIAL
10	LIMPIEZA	M2	70	2.686	188.020
<b>TOTAL INTERVENCIÓN</b>					<b>188.020</b>

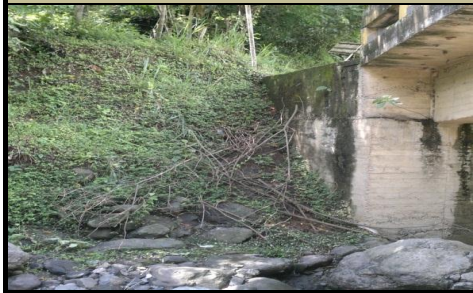
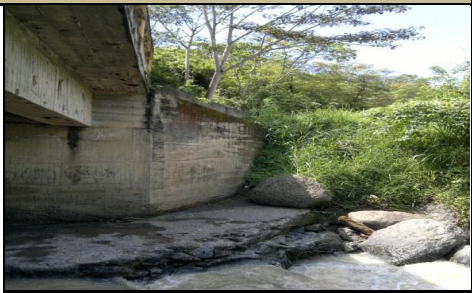
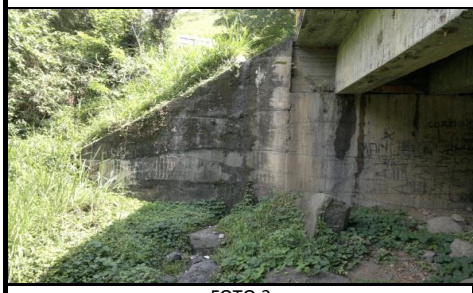
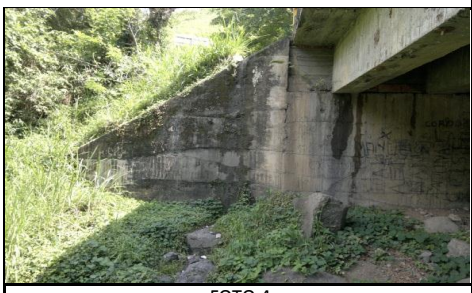
Aletas en concreto reforzado integradas a los estribos. No se observan daños significativos en los elementos, por lo que se sólo se requiere realizar una limpieza general en el componente como parte del mantenimiento rutinario del puente.

0 SIN DAÑO O DAÑO INSIGNIFICANTE

TIPO	DESCRIPCIÓN	UNIDAD	CANTIDAD	VALOR UNITARIO	VALOR PARCIAL
10	LIMPIEZA	M2	50	8.082	404.100
<b>TOTAL INTERVENCIÓN</b>					<b>404.100</b>

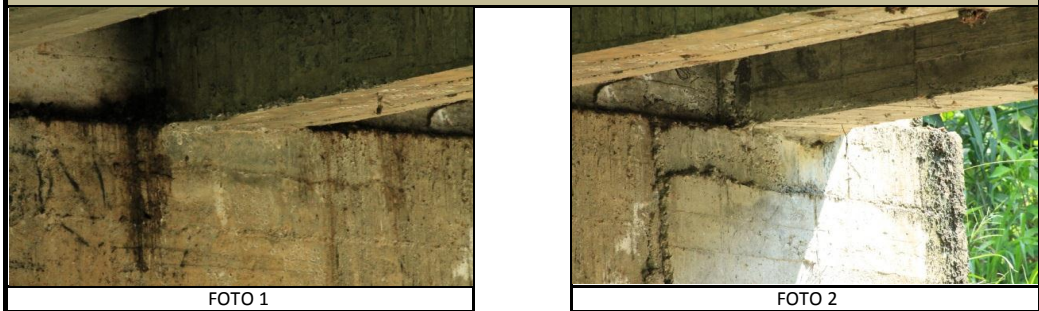
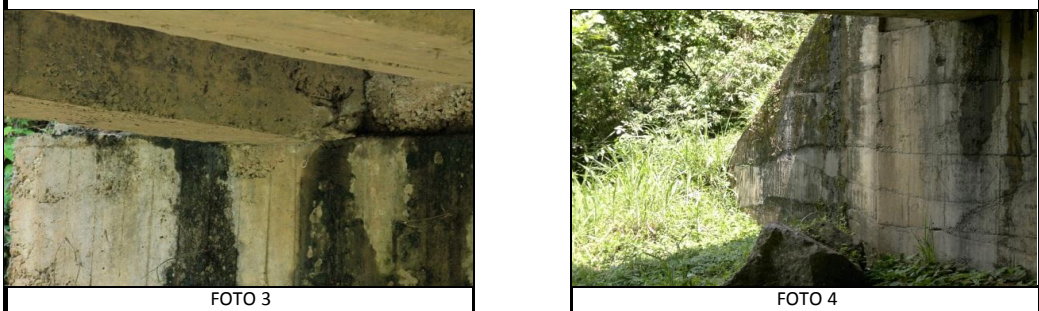
Estribos con aletas integradas en concreto reforzado. Se observan humedades en ambos estribos producto de las filtraciones provenientes de las juntas de expansión, sin que se presenten pérdidas de concreto en los elemento. Se recomienda realizar una limpieza general del componente como parte del mantenimiento rutinario del puente.

0 SIN DAÑO O DAÑO INSIGNIFICANTE

TIPO	DESCRIPCIÓN	UNIDAD	CANTIDAD	VALOR UNITARIO	VALOR PARCIAL
10	LIMPIEZA	M2	60	8.082	484.920
<b>TOTAL INTERVENCIÓN</b>					<b>484.920</b>

- En los Conos/Taludes, Aletas y Estribos, sólo se debe llevar a cabo una limpieza general en el componente, ya que el estado que presentan no compromete la integridad de los elementos ni del puente en general.

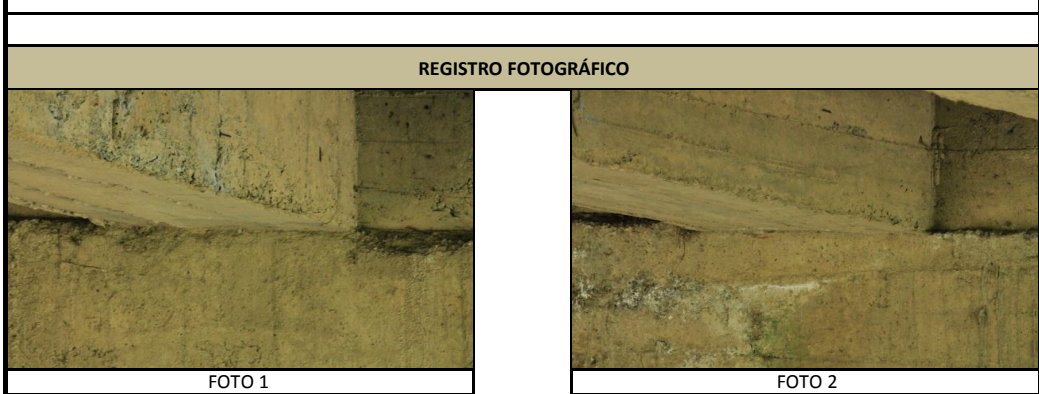
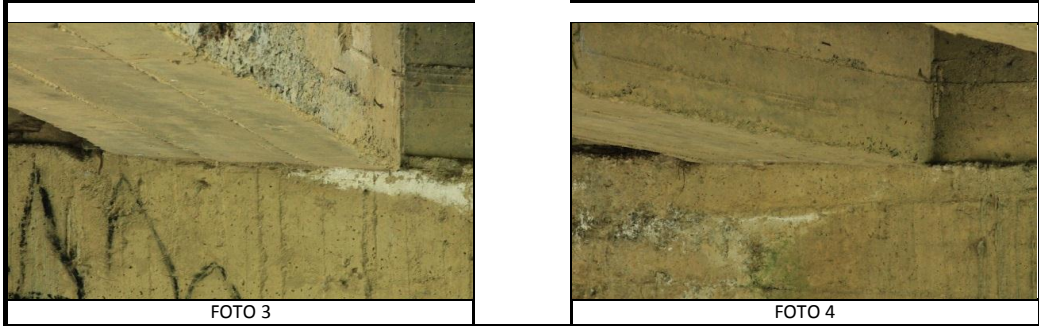
Los apoyos del puente están compuestos por simples juntas de construcción. Durante la inspección no se observaron elementos fuera de su posición. No se requiere ningún tipo de intervención en este componente.

0 SIN DAÑO O DAÑO INSIGNIFICANTE

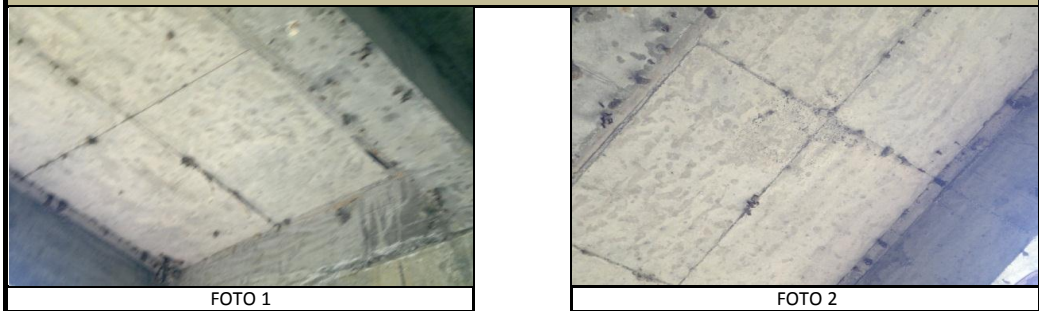
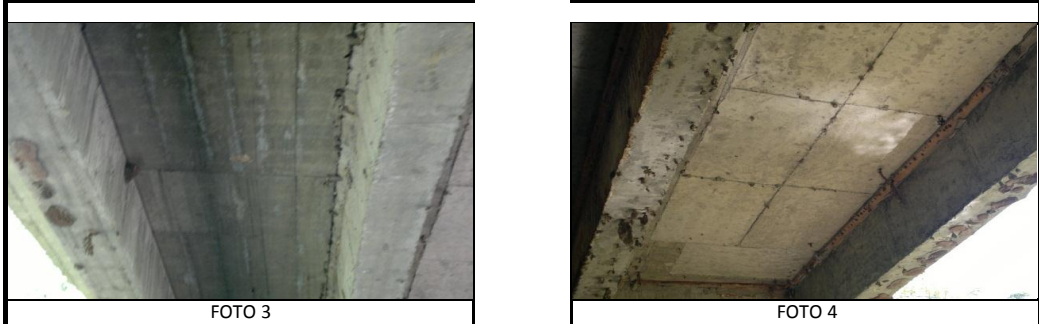
La losa de la superestructura del puente está construida en concreto reforzado. No se observan daños significativos en el elemento, por lo que sólo se requiere realizar limpieza en general del componente como parte del mantenimiento rutinario del puente.

0 SIN DAÑO O DAÑO INSIGNIFICANTE

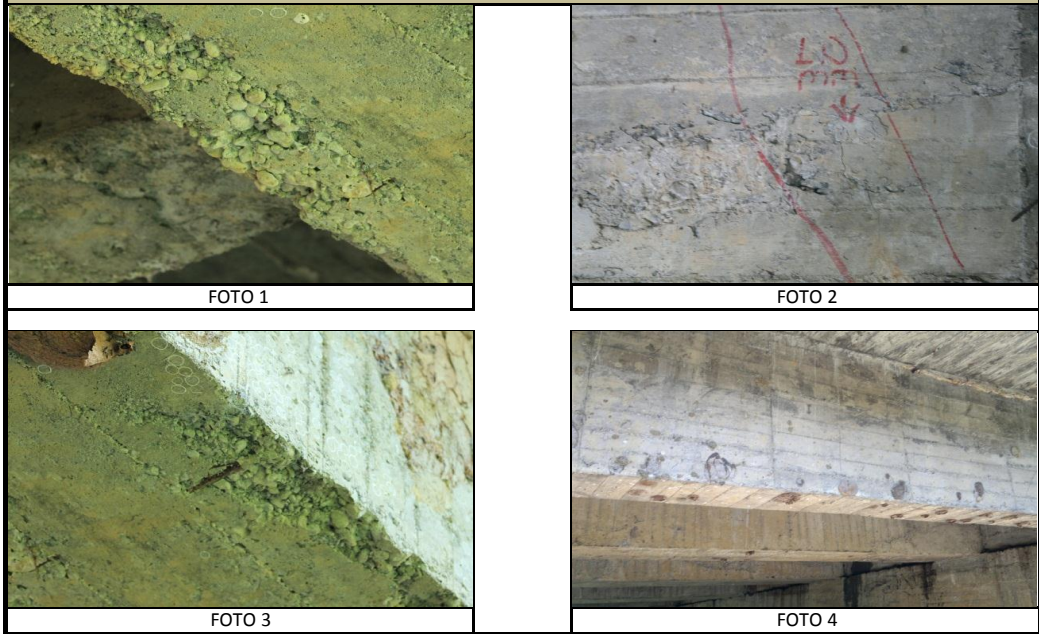
La superestructura de tipo principal corresponde a cuatro vigas simplemente apoyadas con sección transversal constante en concreto reforzado y dos riostras intermedias. Se presenta un hormigoneo general en vigas y riostras, lo que ha ocasionado en algunos de estos elementos la exposición del acero de refuerzo. También se observa en la R11 una fisura de 1 m de longitud y 1 mm de espesor. Es necesario llevar a cabo la reparación del concreto en las zonas afectadas, así como el sello de la fisura encontrada.

3 DAÑO SIGNIFICATIVO, REPARACIÓN NECESARIA MUY PRONTO

TIPO	DESCRIPCIÓN	UNIDAD	CANTIDAD	VALOR UNITARIO	VALOR PARCIAL
A	REPARACION DE CONCRETO	M2	2	503.043	1.006.086
D	INYECCION DE GRIETAS	ML	1	537.607	537.607
<b>TOTAL INTERVENCIÓN</b>					<b>1.543.693</b>

- En algunas secciones de las vigas se evidencian hormigoneos con exposición del acero de refuerzo y fisuras ; por lo tanto, se recomienda realizar la reparación de concreto en las zonas afectadas y la inyección de las fisuras observadas.

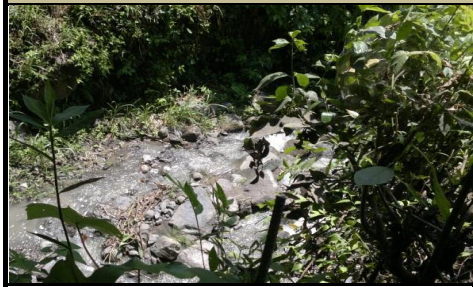
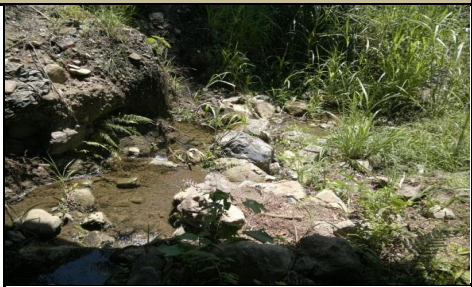
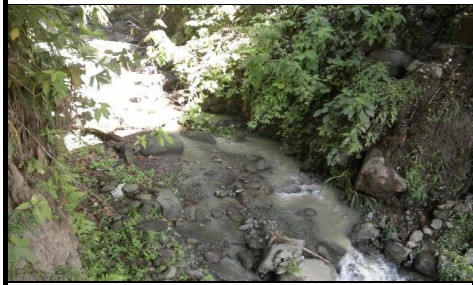
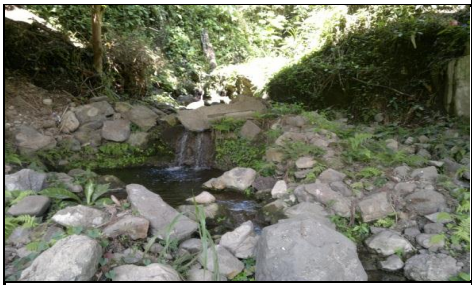
El puente cruza una pequeña quebrada denominada Quebrada El Pital, la que presenta una velocidad y nivel de cauce bajos. No se detectaron problemas causados por este componente que pudiesen comprometer la integridad del puente, por lo que no es necesaria ninguna intervención.

0 SIN DAÑO O DAÑO INSIGNIFICANTE

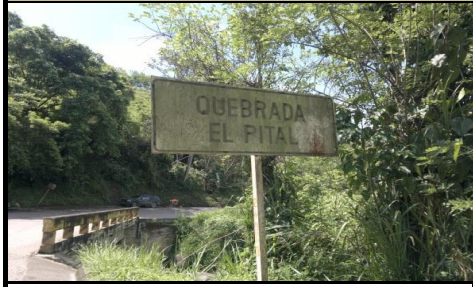
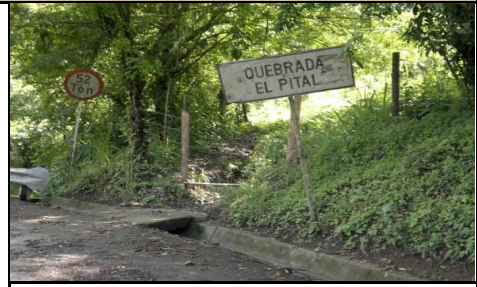
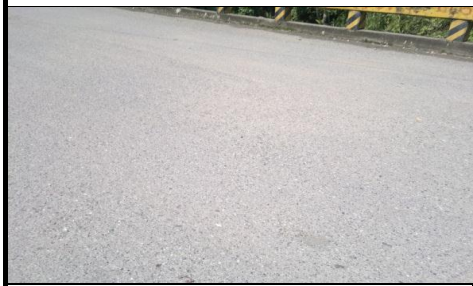
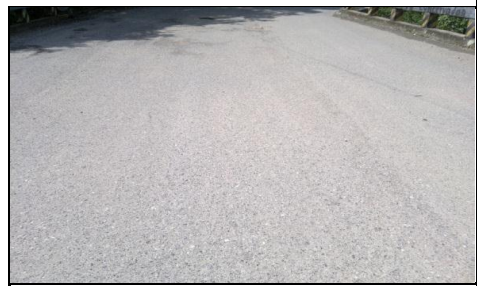
Durante la inspección se observaron señales con la identificación del puente en los dos sentidos de la vía, también existe señal que indica la carga máxima soportada por la estructura en uno de los sentidos de circulación los vehículos. Se requiere como parte del mantenimiento rutinario del puente, la instalación de señal con la carga máxima en el otro sentido de la vía, y adicionalmente en los dos sentidos, señales que indiquen la proximidad del puente y la velocidad máxima permitida para el paso de los vehículos. Lo anterior con el fin de brindar la respectiva información y seguridad a quienes transitan el lugar.

1	DAÑO PEQUEÑO PERO REPARACIÓN NO ES NECESARIA (EXCEPTO MANTENIMIENTO MENOR)
---	--

TIPO	DESCRIPCIÓN	UNIDAD	CANTIDAD	VALOR UNITARIO	VALOR PARCIAL
92	COLOCACION SEÑAL	UND	5	158.691	793.455

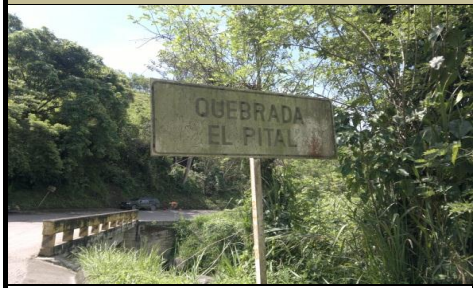
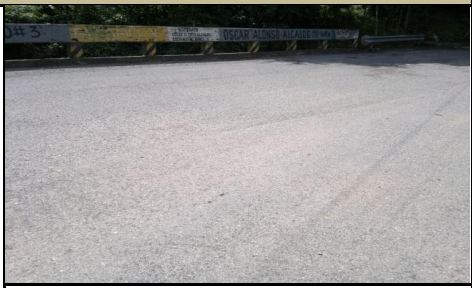
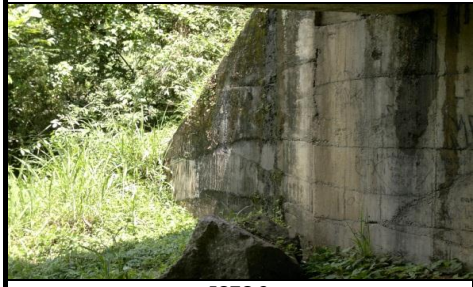
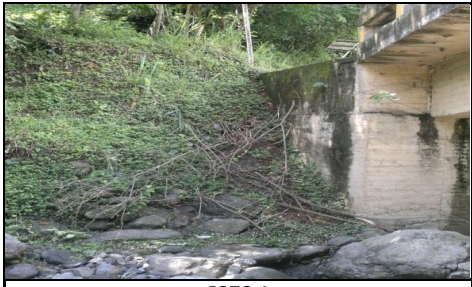
El puente en su componente general se ha calificado como 3, (Daño significativo, reparación necesaria muy pronto), ya que algunos de sus componentes como La Superficie, las Juntas de expansión y las Vigas, presentan daños que requieren ser reparados con prontitud, antes de que su avance progresivo pueda llegar a comprometer la integridad general del puente.

3	DAÑO SIGNIFICATIVO, REPARACIÓN NECESARIA MUY PRONTO
---	---
