**ESTUDIOS DE INSPECCION E INVENTARIO DE PUENTES  
DE LA RED NACIONAL DE CARRETERAS  
ZONA OCCIDENTE**

**INFORME PUENTE QUEBRADA MUAN 01-6203-002.00**

**PR 09+0558**

**RUTA 6203 DABEIBA-MANGLAR-CATIVO-SANTA FE DE ANTIOQUIA  
DEPARTAMENTO DE ANTIOQUIA**

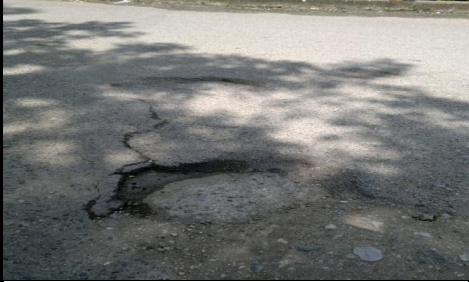
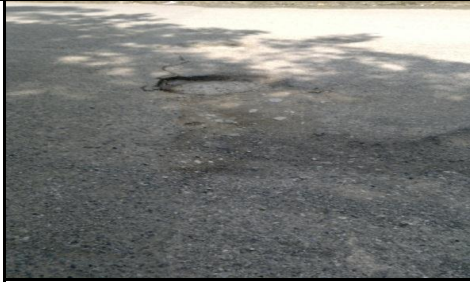
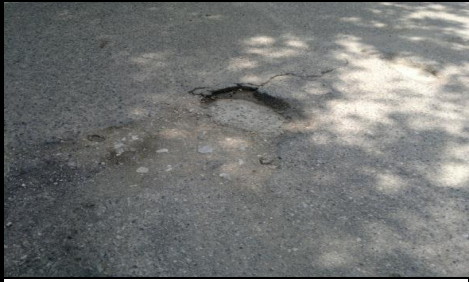
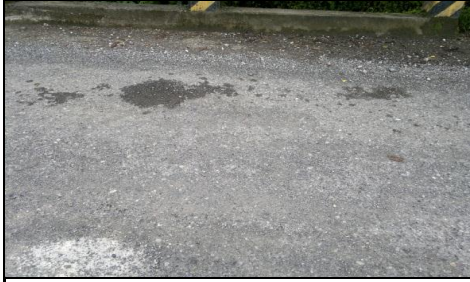
INSTITUTO NACIONAL DE VÍAS-INVIAS					
ESTUDIOS DE INSPECCIÓN E INVENTARIO DE PUENTES DE LA RED NACIONAL DE CARRETERAS ZONA OCCIDENTE					
INFORME DE PUENTE QDA MUAN 01-6203-002.00 DABEIBA-MANGLAR-CATIVO-SANTA FE DE ANTIOQUIA					
COMPONENTE 1 - SUPERFICIE DEL PUENTE					
TIPO:	10 - ASFALTO				
ESTADO					
<p>La superficie de rodadura del puente es en asfalto, la cual presenta un desgaste generalizado, y en algunos sectores baches de gran tamaño que dificultan el normal tráfico de los vehículos por el puente. Se requiere la reparación del pavimento de asfalto en los sectores afectados, con el fin de hacer seguro el paso de los vehículos por el puente, y que las fallas observadas no sigan aumentando. El estado real de las losas de acceso no se pudo determinar, ya que estas se encuentran cubiertas por el asfalto que componen la superficie de la vía en los accesos del puente. No se observa ningún sistema de drenaje en la superficie del puente, aunque no se presentan inconvenientes por la ausencia de estos elementos. Se recomienda realizar la demarcación horizontal como parte de la señalización vial del sector.</p>

FOTO 3		FOTO 4			
CALIFICACIÓN OBTENIDA EN LA INSPECCIÓN					
3	DAÑO SIGNIFICATIVO, REPARACIÓN NECESARIA MUY PRONTO				
OBRAS DE REPARACIÓN Y/O MANTENIMIENTO					
TIPO	DESCRIPCIÓN	UNIDAD	CANTIDAD	VALOR UNITARIO	VALOR PARCIAL
D	REPARACIÓN DE PAVIMENTO DE ASFALTO	M2	200	97.522	19.504.400
27	REPARACION DE DEMARCACION	ML	85	1.631	138.635
<b>TOTAL INTERVENCIÓN</b>					<b>19.643.035</b>

- La superficie de rodadura del puente es en asfalto, la cual presenta un desgaste generalizado, y en algunos sectores baches de gran tamaño que dificultan el normal tráfico de los vehículos por el puente. Se requiere la reparación del pavimento de asfalto en los sectores afectados, con el fin de hacer seguro el paso de los vehículos por el puente, y que las fallas observadas no sigan aumentando. El estado real de las losas de acceso no se pudo determinar, ya que estas se encuentran cubiertas por el asfalto que componen la superficie de la vía en los accesos del puente. No se observa ningún sistema de drenaje en la superficie del puente, aunque no se presentan inconvenientes por la ausencia de estos elementos. Se recomienda la demarcación horizontal como parte de la señalización vial en la zona.

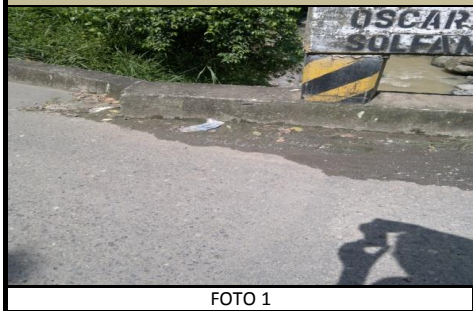
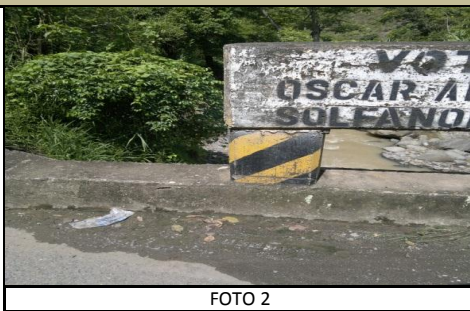
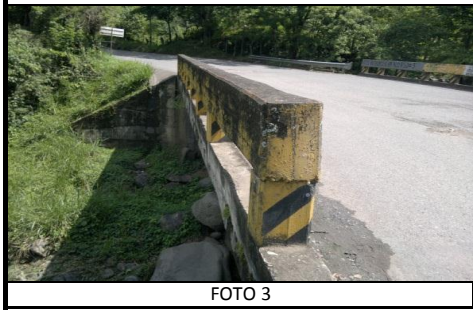
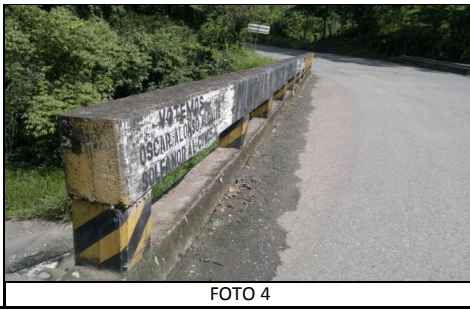
El puente no posee andenes. Se observan en ambos costados de la calzada bordillos de concreto, en los cuales se encuentran ancladas las pilastras de concreto de las barandas. En términos generales los elementos están en buen estado, sólo se requiere realizar una limpieza general del componente para la posterior aplicación de pintura de concreto.

0 SIN DAÑO O DAÑO INSIGNIFICANTE

TIPO	DESCRIPCIÓN	UNIDAD	CANTIDAD	VALOR UNITARIO	VALOR PARCIAL
10	LIMPIEZA	ML	127	2.294	291.338
34	PINTURA DE CONCRETO	ML	127	9.569	1.215.263
<b>TOTAL INTERVENCIÓN</b>					<b>1.506.601</b>

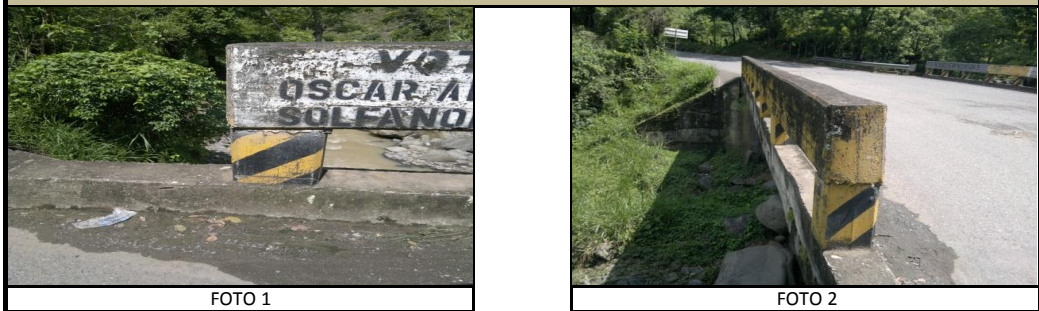
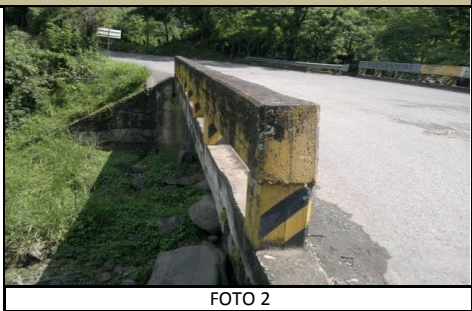
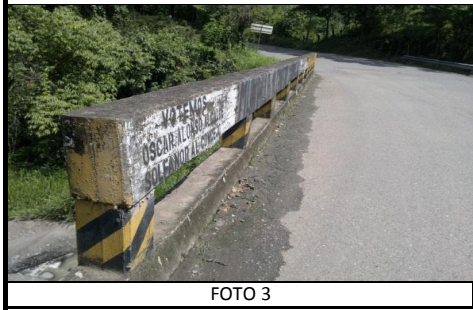
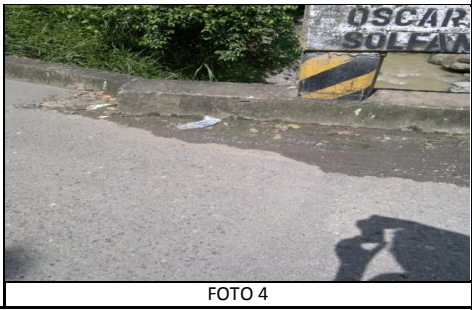
Las barandas están conformadas por pasamanos de concreto sobre pilastras de concreto. Se observan en general en buen estado. Se debe llevar a cabo una limpieza general del componente, para posteriormente realizar la aplicación de pintura de concreto, tanto en pasamanos como en pilastras.

0	SIN DAÑO O DAÑO INSIGNIFICANTE
---	--------------------------------

TIPO	DESCRIPCIÓN	UNIDAD	CANTIDAD	VALOR UNITARIO	VALOR PARCIAL
10	LIMPIEZA	ML	167	4.516	754.172
34	PINTURA DE CONCRETO	ML	167	15.113	2.523.871
<b>TOTAL INTERVENCIÓN</b>					<b>3.278.043</b>

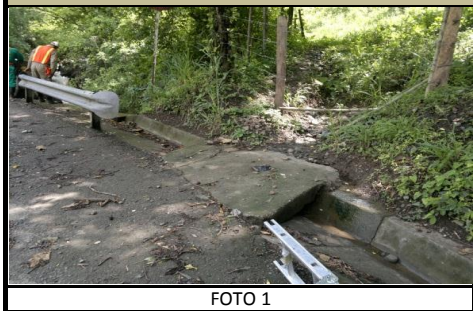
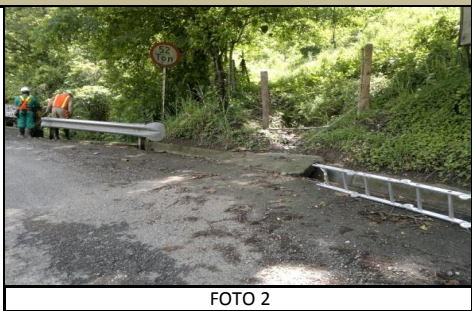
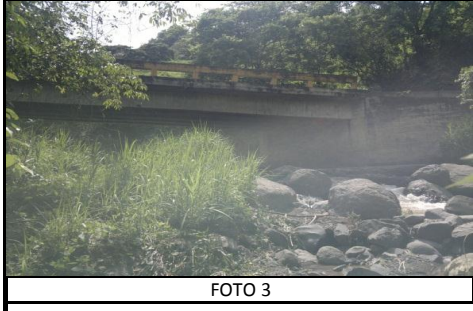
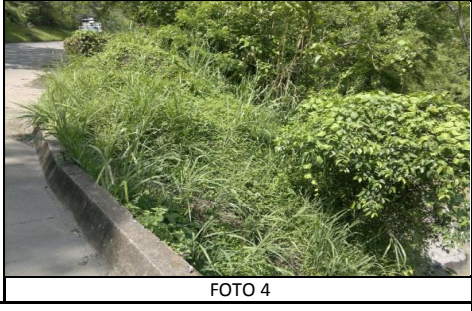
No se presentan daños significativos en este componente. Se observan cunetas para el manejo de las aguas de escorrentía en los cuatro (4) costados del puente. Es necesario llevar a cabo una limpieza general, ya que los elementos de concreto se encuentran cubiertos por una espesa vegetación.

0	SIN DAÑO O DAÑO INSIGNIFICANTE
---	--------------------------------

TIPO	DESCRIPCIÓN	UNIDAD	CANTIDAD	VALOR UNITARIO	VALOR PARCIAL
10	LIMPIEZA	M2	120	2.686	322.320
<b>TOTAL INTERVENCIÓN</b>					<b>322.320</b>

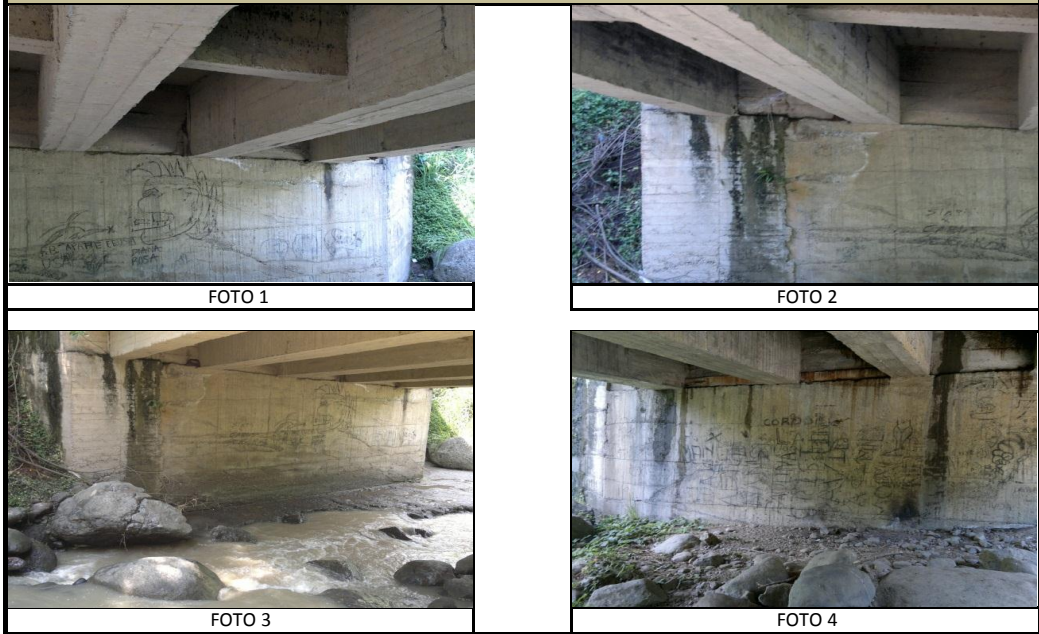
Estribos con aletas integradas en concreto reforzado. Se observan humedades en ambos estribos producto de las filtraciones provenientes de las juntas de expansión, sin que se presenten pérdidas de concreto en los elemento. Se recomienda realizar una limpieza general del componente como parte del mantenimiento rutinario del puente.

0 SIN DAÑO O DAÑO INSIGNIFICANTE

TIPO	DESCRIPCIÓN	UNIDAD	CANTIDAD	VALOR UNITARIO	VALOR PARCIAL
10	LIMPIEZA	M2	40	8.082	323.280
<b>TOTAL INTERVENCIÓN</b>					<b>323.280</b>

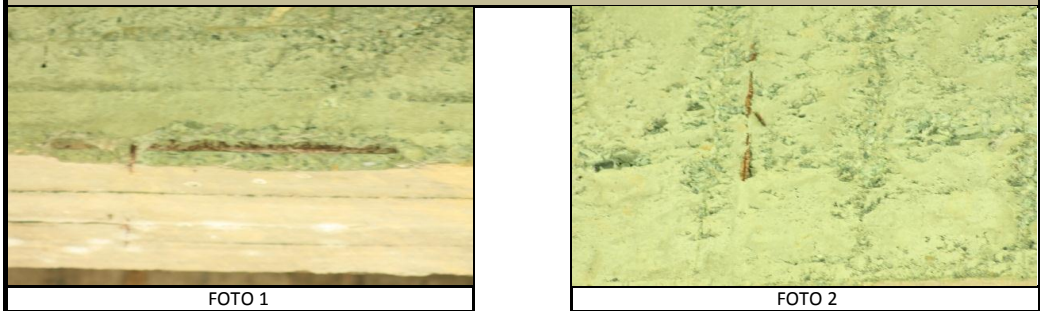
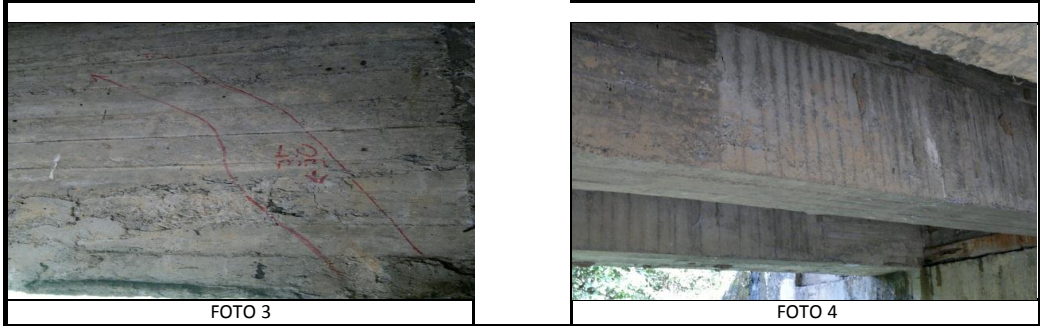
La superestructura de tipo principal corresponde a cuatro vigas simplemente apoyadas con sección transversal constante en concreto reforzado y dos riostras intermedias. Se presenta un hormigoneo general en vigas y riostras, lo que ha ocasionado en algunos de estos elementos la exposición del acero de refuerzo. También se observa en la VL3 una fisura de 1 m de longitud y 1 mm de espesor. Es necesario llevar a cabo la reparación del concreto en las zonas afectadas, así como el sello de la fisura que se presenta.

3 DAÑO SIGNIFICATIVO, REPARACIÓN NECESARIA MUY PRONTO

TIPO	DESCRIPCIÓN	UNIDAD	CANTIDAD	VALOR UNITARIO	VALOR PARCIAL
A	REPARACION DE CONCRETO	M2	4	503.043	2.012.172
D	INYECCION DE GRIETAS	ML	2	537.607	1.075.214
<b>TOTAL INTERVENCIÓN</b>					<b>3.087.386</b>

- Las vigas requieren de reparación de concreto en algunas zonas que evidencian hormigoneo y algunas fisuras que deben ser inyectadas.
  - Es necesario colocar las señales verticales faltantes en los accesos del puente, con el fin de brindar la respectiva información y seguridad a quienes transitan por el sector.

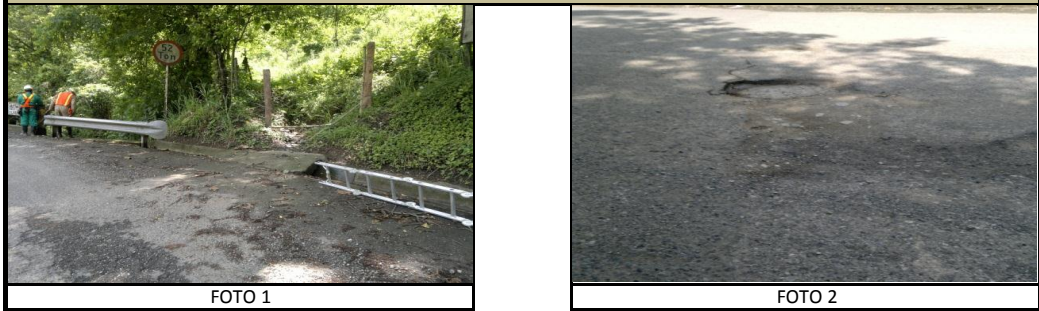
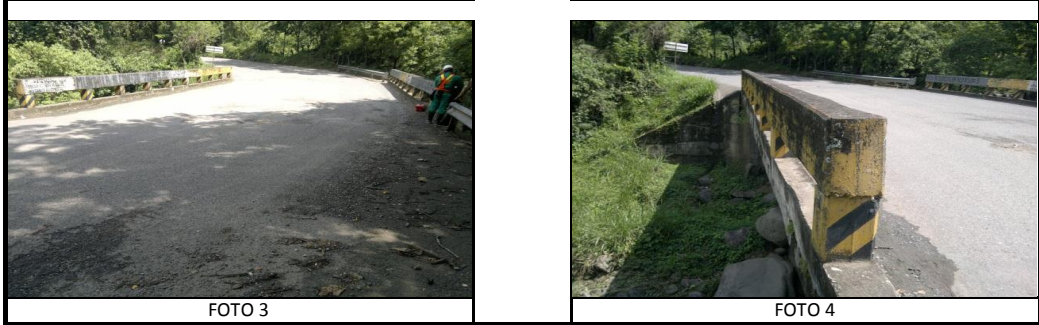
Durante la inspección sólo se observó señal que indica la carga máxima soportada por la estructura en uno de los sentidos de circulación los vehículos. Se requiere como parte del mantenimiento rutinario del puente, la instalación de señal con la carga máxima en el otro sentido de la vía, y adicionalmente en los dos sentidos, señales que indiquen la proximidad del puente y la velocidad máxima permitida para el paso de los vehículos y señales con la identificación del puente.

1	DAÑO PEQUEÑO PERO REPARACIÓN NO ES NECESARIA (EXCEPTO MANTENIMIENTO MENOR)
---	--

TIPO	DESCRIPCIÓN	UNIDAD	CANTIDAD	VALOR UNITARIO	VALOR PARCIAL
92	COLOCACION SEÑAL	UND	7	158.691	1.110.837
<b>TOTAL INTERVENCIÓN</b>					<b>1.110.837</b>

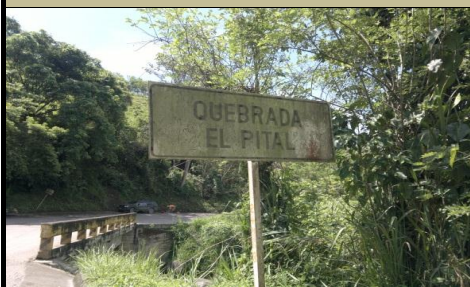
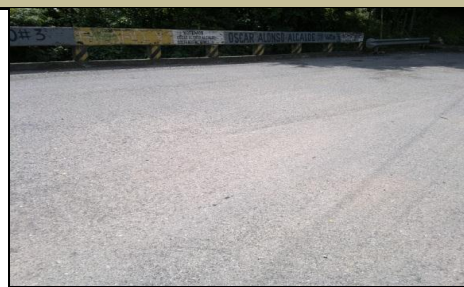
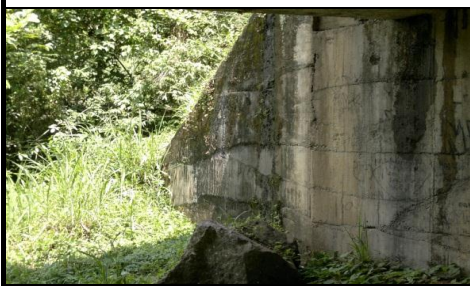
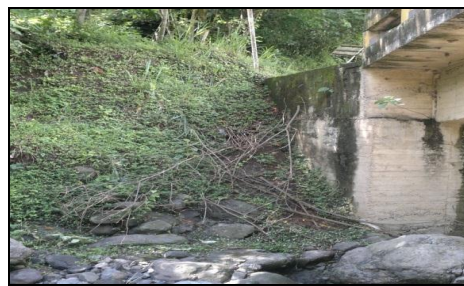
El puente en su componente general se ha calificado como 3, (Daño significativo, reparación necesaria muy pronto), ya que algunos de sus componentes como La Superficie y las Vigas, presentan daños que requieren ser reparados con prontitud, antes de que su avance progresivo pueda llegar a comprometer la integridad general del puente.

3 DAÑO SIGNIFICATIVO, REPARACIÓN NECESARIA MUY PRONTO
