**ESTUDIOS DE INSPECCION E INVENTARIO DE PUENTES
DE LA RED NACIONAL DE CARRETERAS
ZONA OCCIDENTE**

INFORME PUENTE QUEBRADA GUAYABAL 01-6203-002.10

PR 20+0640

**RUTA 6203 DABEIBA-MANGLAR-CATIVO-SANTA FE DE ANTIOQUIA
DEPARTAMENTO DE ANTIOQUIA**

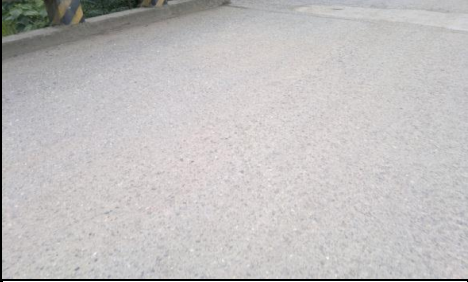
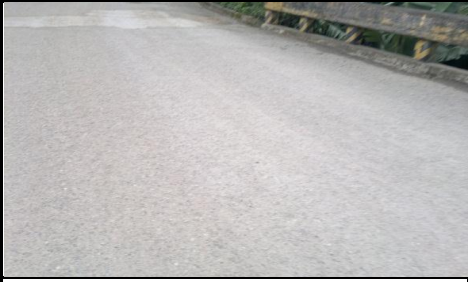
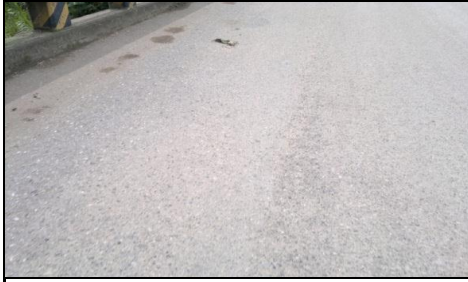
FOTO 3		FOTO 4			
CALIFICACIÓN OBTENIDA EN LA INSPECCIÓN					
2	ALGÚN DAÑO, REPARACIÓN NECESARIA CUANDO SE PRESENTE LA OCASIÓN. EL COMPONENTE FUNCIONA COMO SE DISEÑÓ				
OBRAS DE REPARACIÓN Y/O MANTENIMIENTO					
TIPO	DESCRIPCIÓN	UNIDAD	CANTIDAD	VALOR UNITARIO	VALOR PARCIAL
20	BACHEO DE CARPETA ASFALTICA	M2	201	66.436	13.353.636
27	REPARACION DE DEMARCACION	ML	45	1.631	73.395
TOTAL INTERVENCIÓN					13.427.031

- La superficie de rodadura del puente es en asfalto, la cual presenta un desgaste generalizado, y en la zona correspondiente a los AC1 y AC2 se observan baches de gran tamaño que dificultan el normal tráfico de los vehículos por el puente. Se recomienda la colocación de bacheo asfálticos en los sectores afectados, esto con el fin corregir las falencias evidenciadas. El estado real de las losas de acceso no se pudo determinar, ya que estas se encuentran cubiertas por el asfalto que componen la superficie de la vía en los accesos del puente. No se observa ningún sistema de drenaje en la superficie del puente, aunque no se presentan inconvenientes por la ausencia de estos elementos. Es necesario realizar la demarcación horizontal, como parte de la señalización vial de la zona.

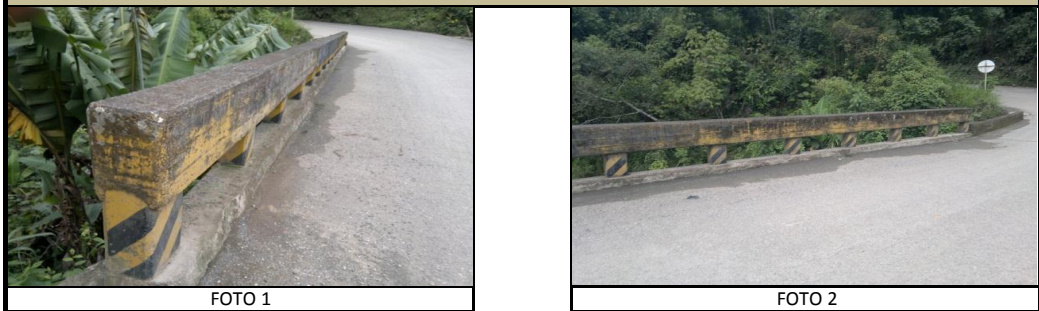
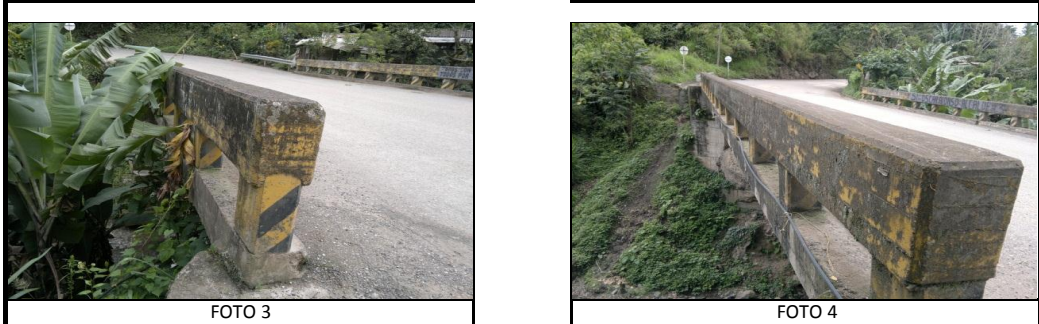
El puente no posee andenes. Se observan en ambos costados de la calzada bordillos de concreto, en los cuales se encuentran ancladas las pilastras de concreto de las barandas. En términos generales los elementos están en buen estado, sólo se requiere realizar una limpieza general del componente para la posterior aplicación de pintura de concreto.

0 SIN DAÑO O DAÑO INSIGNIFICANTE

- Los bordillos y las barandas, en términos generales están en buen estado, sólo se requiere realizar una limpieza de ambos componentes para la posterior aplicación de pintura de concreto.

TIPO	DESCRIPCIÓN	UNIDAD	CANTIDAD	VALOR UNITARIO	VALOR PARCIAL
10	LIMPIEZA	ML	67	2.294	153.698
34	PINTURA DE CONCRETO	ML	67	9.569	641.123
TOTAL INTERVENCIÓN					794.821

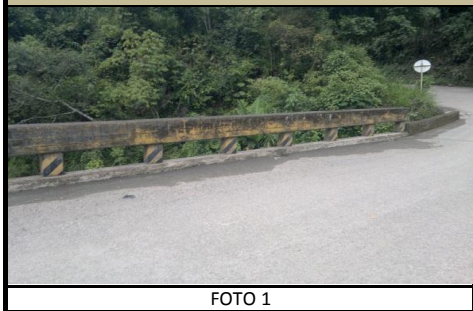
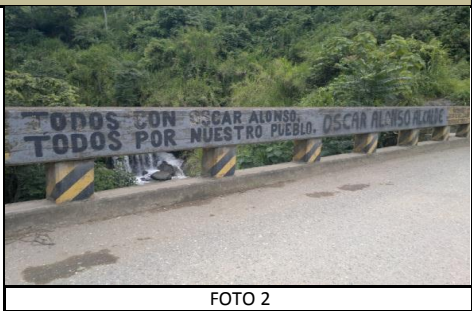
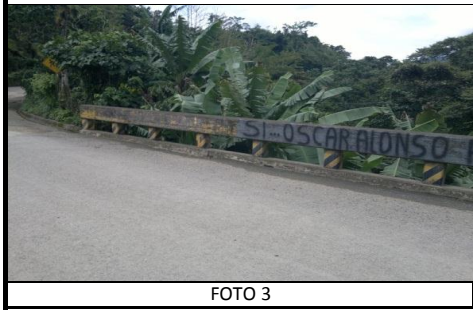
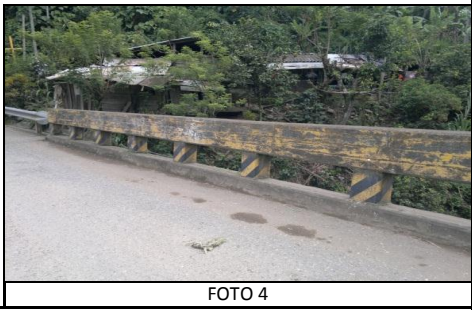
Las barandas están conformadas por pasamanos de concreto sobre pilastras de concreto. Se observan en general en buen estado. Se debe llevar a cabo una limpieza general del componente, para posteriormente realizar la aplicación de pintura de concreto, tanto en pasamanos como en pilastras.

0 SIN DAÑO O DAÑO INSIGNIFICANTE

TIPO	DESCRIPCIÓN	UNIDAD	CANTIDAD	VALOR UNITARIO	VALOR PARCIAL
10	LIMPIEZA	ML	107	4.516	483.212
34	PINTURA DE CONCRETO	ML	107	15.113	1.617.091
TOTAL INTERVENCIÓN					2.100.303

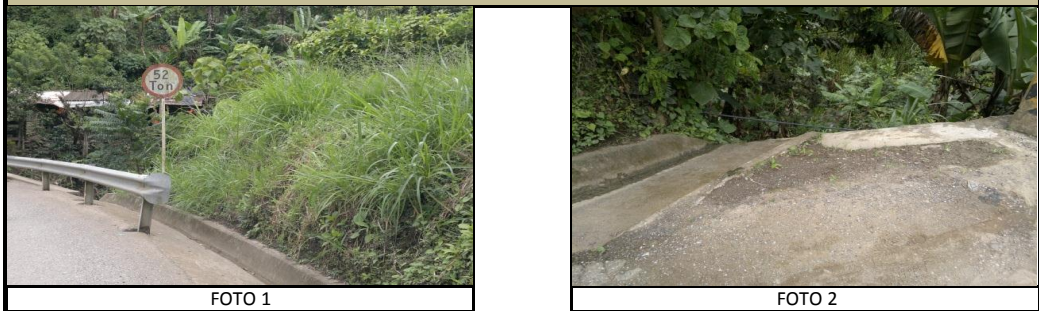
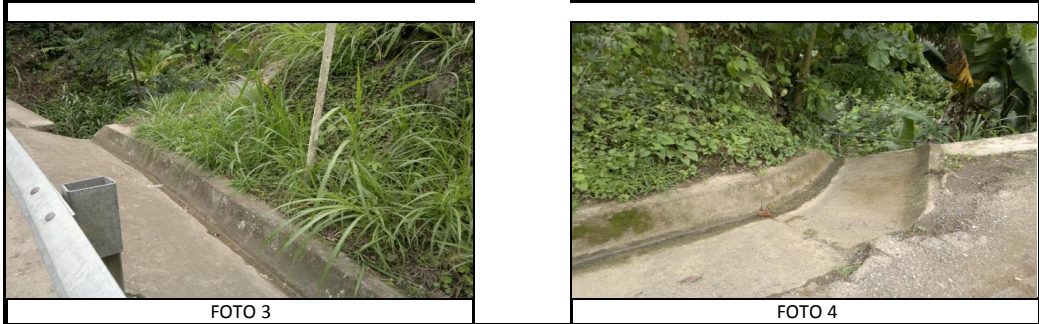
No se presentan daños significativos en este componente. Se observan cunetas para el manejo de las aguas de escorrentía en los cuatro (4) costados del puente, las cuales se encuentran en buen estado, por lo que no requieren ningún tipo de intervención.

0 SIN DAÑO O DAÑO INSIGNIFICANTE

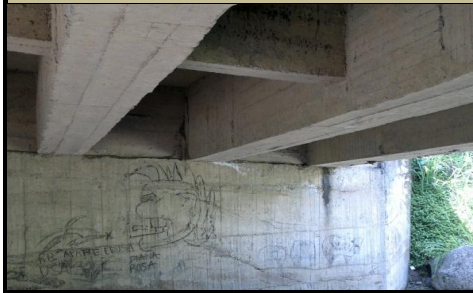
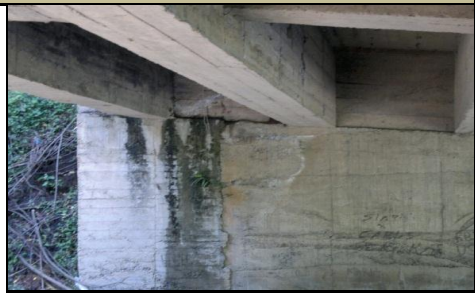
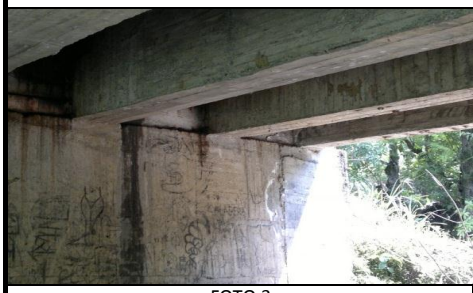
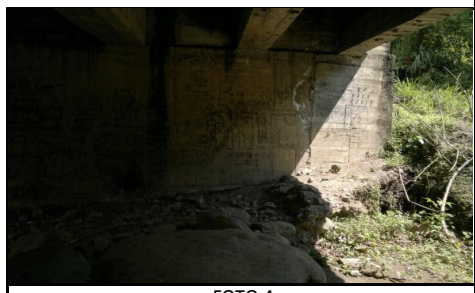
Aletas en concreto reforzado integradas a los estribos. No se observan daños significativos en los elementos, por lo que no se requiere ningún tipo de intervención en este componente.

0 SIN DAÑO O DAÑO INSIGNIFICANTE

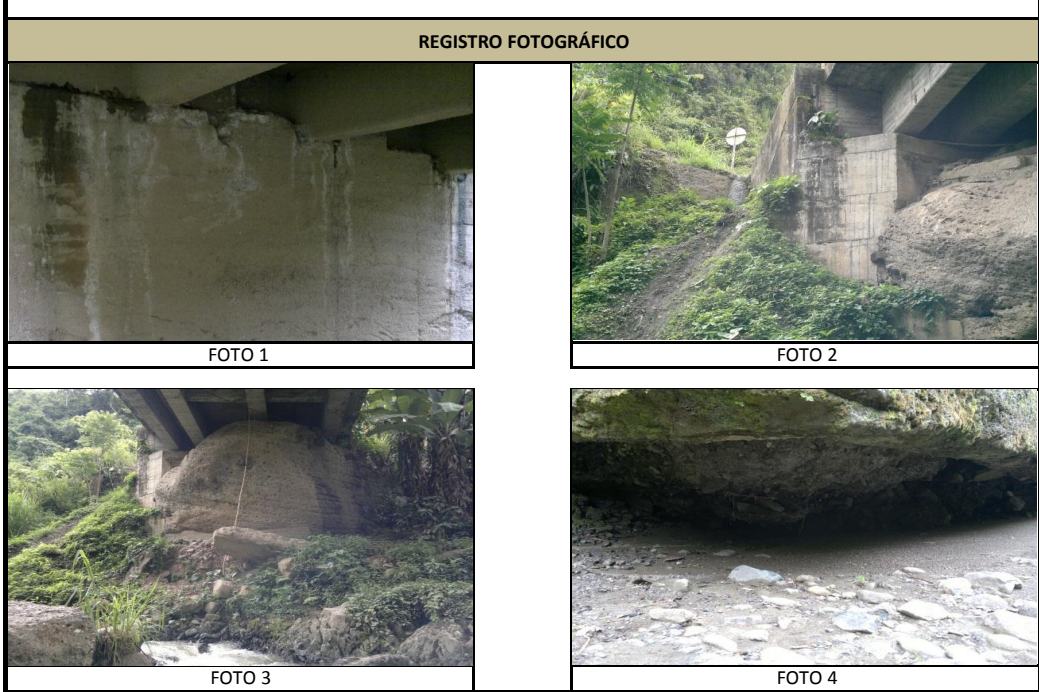
Estribos con aletas separadas en concreto reforzado. Se presentan hormigoneos en ambos elementos, en la zona de apoyo de las vigas sobre los estribos, sin que esto cause daño significativo en el componente. Se requiere como parte del mantenimiento rutinario del puente, la reparación del concreto en los sectores afectados.

2 ALGÚN DAÑO, REPARACIÓN NECESARIA CUANDO SE PRESENTE LA OCASIÓN. EL COMPONENTE FUNCIONA COMO SE DISEÑÓ

- Leves hormigoneos a reparar en el cuerpo de ambos estribos, sin ser esto riesgo significativo para la estabilidad de la superestructura.
 - Colocación de señales verticales, con el fin de brindar información a quienes transitan el sector.

TIPO	DESCRIPCIÓN	UNIDAD	CANTIDAD	VALOR UNITARIO	VALOR PARCIAL
30	REPARACION DE CONCRETO	M3	2	974.738	1.949.476
TOTAL INTERVENCIÓN					1.949.476

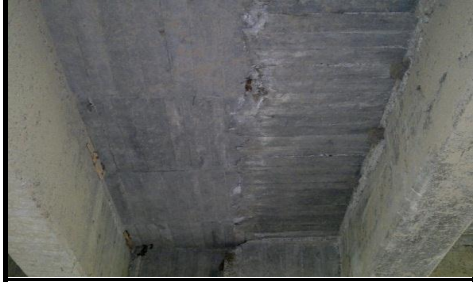
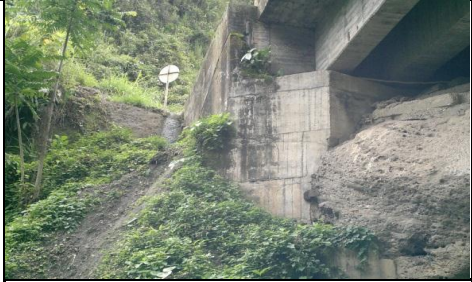
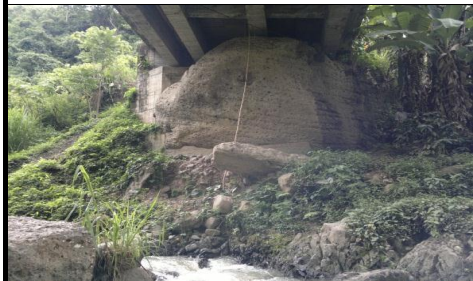
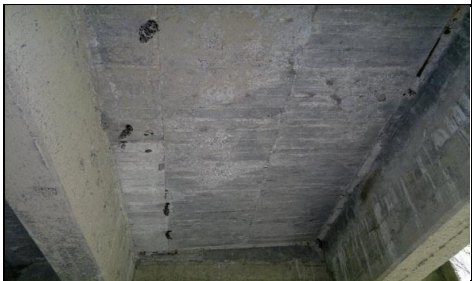
Los apoyos del puente están compuestos por simples juntas de construcción. Durante la inspección no se observaron elementos fuera de su posición. No se requiere ningún tipo de intervención en este componente.

0 SIN DAÑO O DAÑO INSIGNIFICANTE

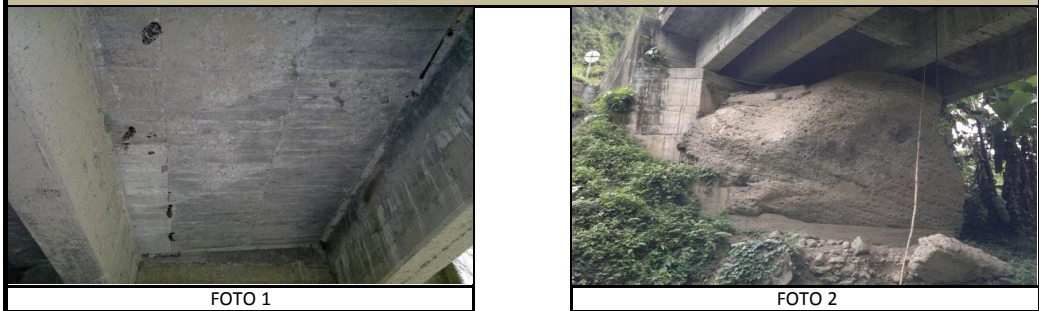
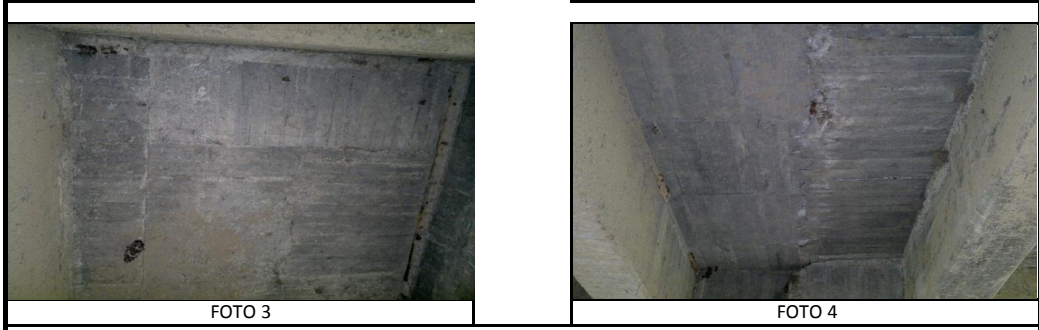
La losa de la superestructura del puente está construida en concreto reforzado. No se observan daños significativos en el elemento, por lo que no se requiere intervención en este componente.

0 SIN DAÑO O DAÑO INSIGNIFICANTE

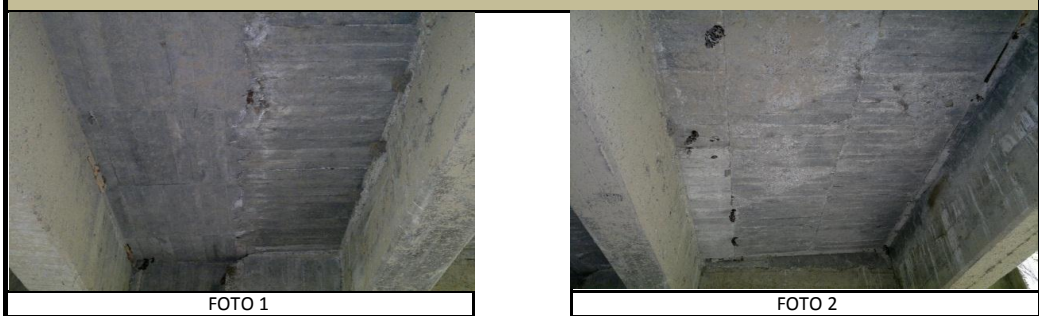
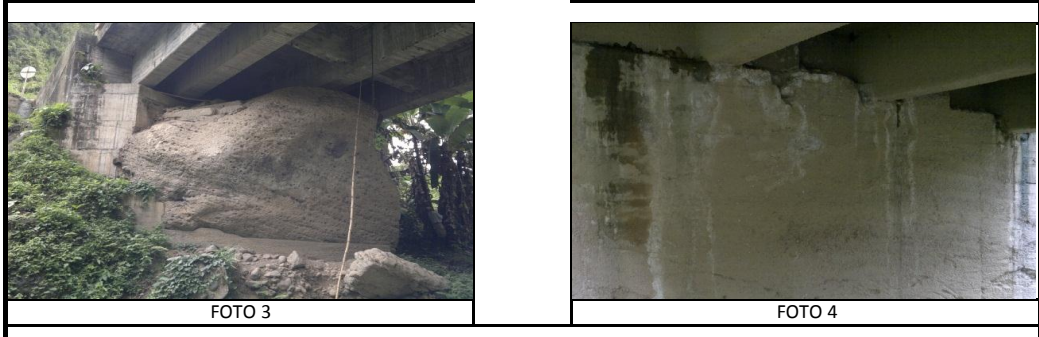
La superestructura de tipo principal la cual corresponde a cuatro vigas simplemente apoyadas con sección transversal constante en concreto reforzado y dos riostras intermedias. No se presentan daños significativos en estos elementos, por lo que no se requiere ningún tipo de intervención en el componente.

0 SIN DAÑO O DAÑO INSIGNIFICANTE

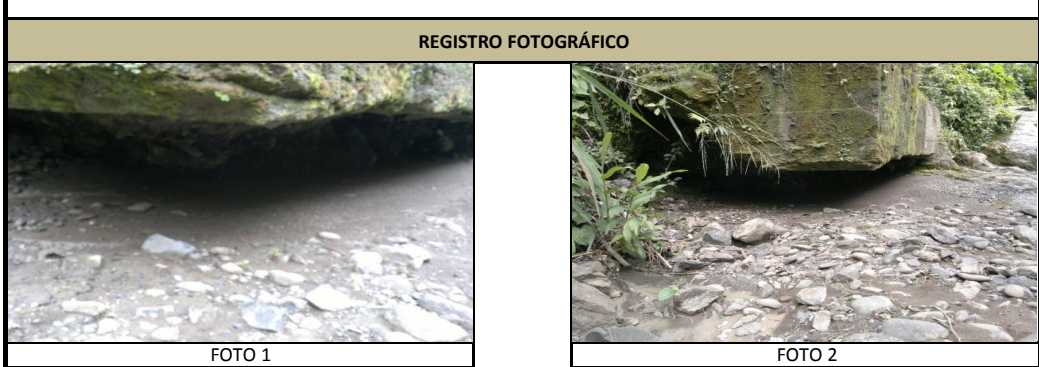
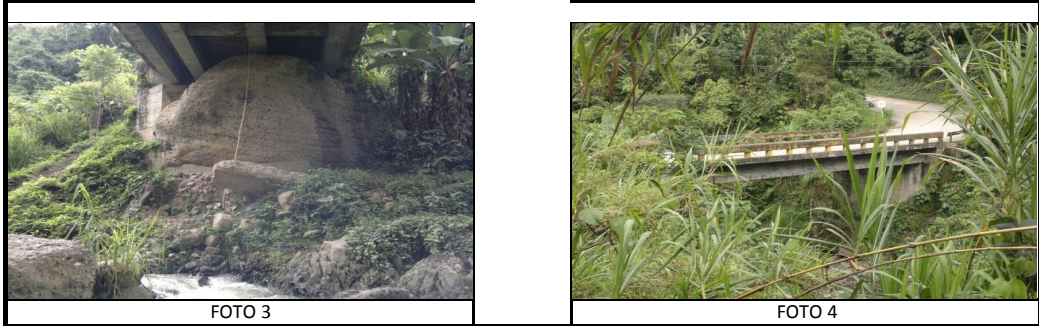
El puente cruza una pequeña quebrada denominada Quebrada Guayabal, la que se encuentra prácticamente seca. No se detectaron problemas causados por este componente que pudiesen comprometer la integridad del puente, por lo que no es necesaria ninguna intervención.

0 SIN DAÑO O DAÑO INSIGNIFICANTE

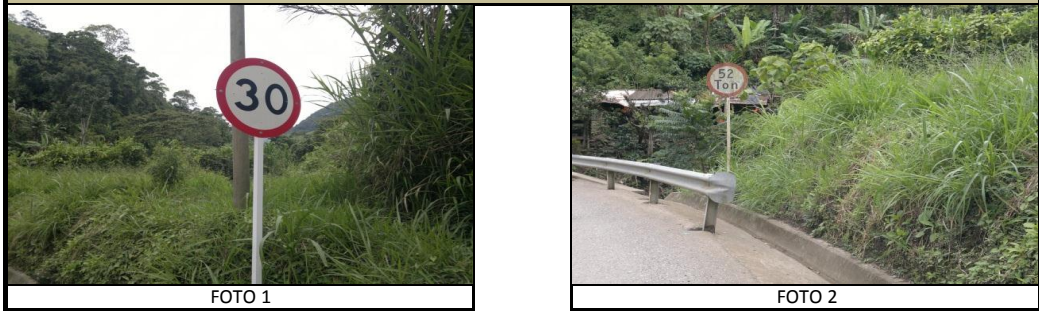
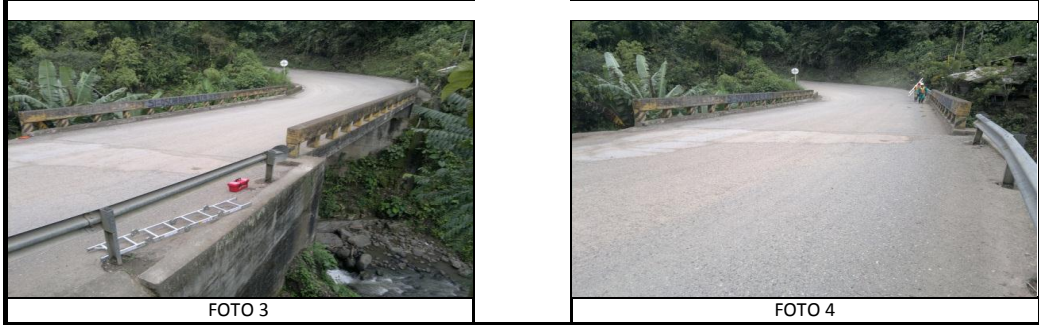
Durante la inspección se observaron dos señales, una en cada sentido de la vía. La primera indica la velocidad máxima permitida para el paso de los vehículos y la segunda, la carga máxima que puede soportar la estructura. Se requiere como parte del mantenimiento rutinario, la instalación de estas mismas dos señales en el sentido que no existen, adicionalmente, en los dos sentidos de circulación de los vehículos, señales con la identificación del puente y proximidad del puente sobre la vía.

1	DAÑO PEQUEÑO PERO REPARACIÓN NO ES NECESARIA (EXCEPTO MANTENIMIENTO MENOR)
---	--

TIPO	DESCRIPCIÓN	UNIDAD	CANTIDAD	VALOR UNITARIO	VALOR PARCIAL
92	COLOCACION SEÑAL	UND	6	158.691	952.146
TOTAL INTERVENCIÓN					952.146

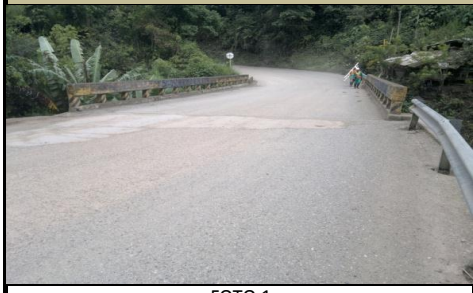
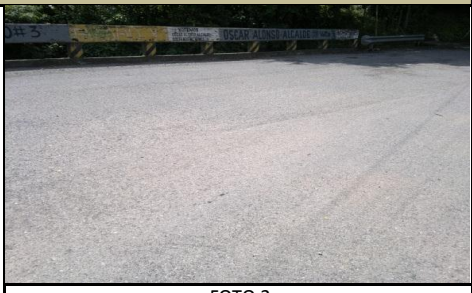
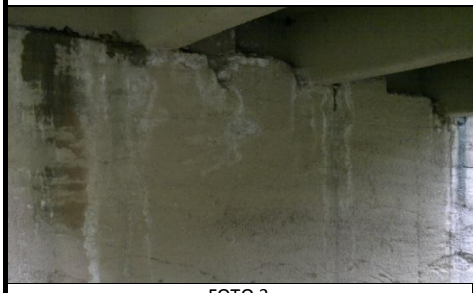
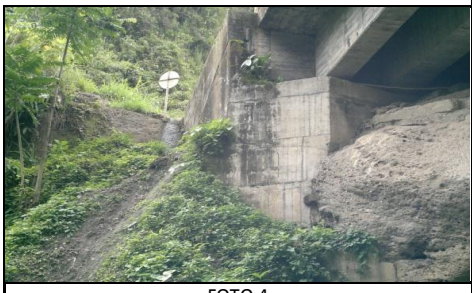
El puente en su componente general se ha calificado como 2, (Algún daño, reparación necesaria cuando se presente la ocasión. El componente funciona como se diseñó), ya algunos de sus componentes, tales como Superficie y Estribos, requieren reparaciones contempladas dentro del mantenimiento rutinario del puente, puesto que los daños que presentan no comprometen la integridad general de la estructura.

2 ALGÚN DAÑO, REPARACIÓN NECESARIA CUANDO SE PRESENTE LA OCASIÓN. EL COMPONENTE FUNCIONA COMO SE DISEÑÓ
