**ESTUDIOS DE INSPECCION E INVENTARIO DE PUENTES  
DE LA RED NACIONAL DE CARRETERAS  
ZONA OCCIDENTE**

**INFORME PUENTE RÍO VERDE, 01-6203-003.00**

**PR 020+0943**

**RUTA 6203 DABEIBA-MANGLAR-CATIVO-SANTA FE DE ANTIOQUIA  
DEPARTAMENTO DE ANTIOQUIA**

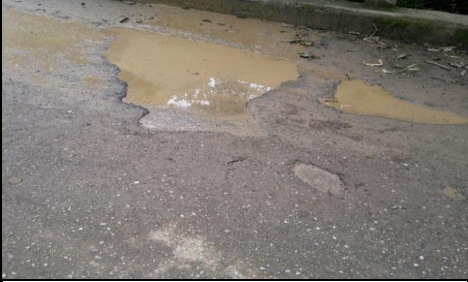
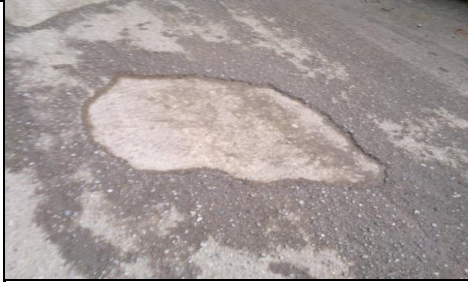
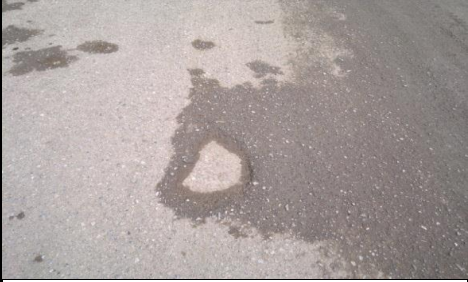
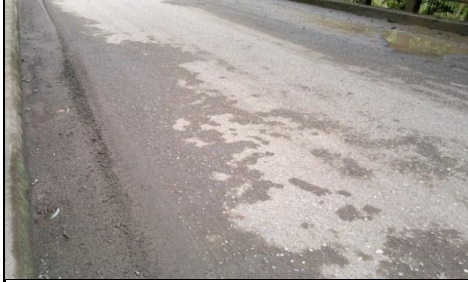
INSTITUTO NACIONAL DE VÍAS-INVIAS					
ESTUDIOS DE INSPECCIÓN E INVENTARIO DE PUENTES DE LA RED NACIONAL DE CARRETERAS ZONA OCCIDENTE					
INFORME DE PUENTE RÍO VERDE 01-6203-003.00 DABEIBA-MANGLAR-CATIVO-SANTAFÉ DE ANTIOQUIA					
COMPONENTE 1 - SUPERFICIE DEL PUENTE					
TIPO:	10 - ASFALTO				
ESTADO					
<p>La superficie de rodadura del puente es en asfalto, la cual presenta un desgaste generalizado, evidenciando baches de gran tamaño que dificultan el normal tráfico de los vehículos por el puente. Se recomienda el cambio del pavimento asfáltico, con el fin de que no se vea afectada la parte superior de la losa y se desarrollen daños de mayor consideración. Por su parte, no se observa ningún sistema de drenaje en la superficie del puente, aunque no se presentan inconvenientes por la ausencia de estos elementos. Se recomienda la demarcación horizontal como parte de la señalización vial del lugar.</p>

FOTO 3		FOTO 4			
CALIFICACIÓN OBTENIDA EN LA INSPECCIÓN					
3	DAÑO SIGNIFICATIVO, REPARACIÓN NECESARIA MUY PRONTO				
OBRAS DE REPARACIÓN Y/O MANTENIMIENTO					
TIPO	DESCRIPCIÓN	UNIDAD	CANTIDAD	VALOR UNITARIO	VALOR PARCIAL
A	CAMBIO DEL PAVIMENTO ASFALTICO	M2	352	71.838	25.286.976
27	REPARACION DE DEMARCACION	ML	120	20.716	2.485.920
<b>TOTAL INTERVENCIÓN</b>					<b>27.772.896</b>

- Es necesario realizar el cambio del pavimento asfáltico, debido a la gran cantidad de baches observados, los cuales impiden el tráfico vehicular, además de continuar progresando dichos daños se puede afectar la cara superior de la losa, generando inestabilidad para la superestructura.

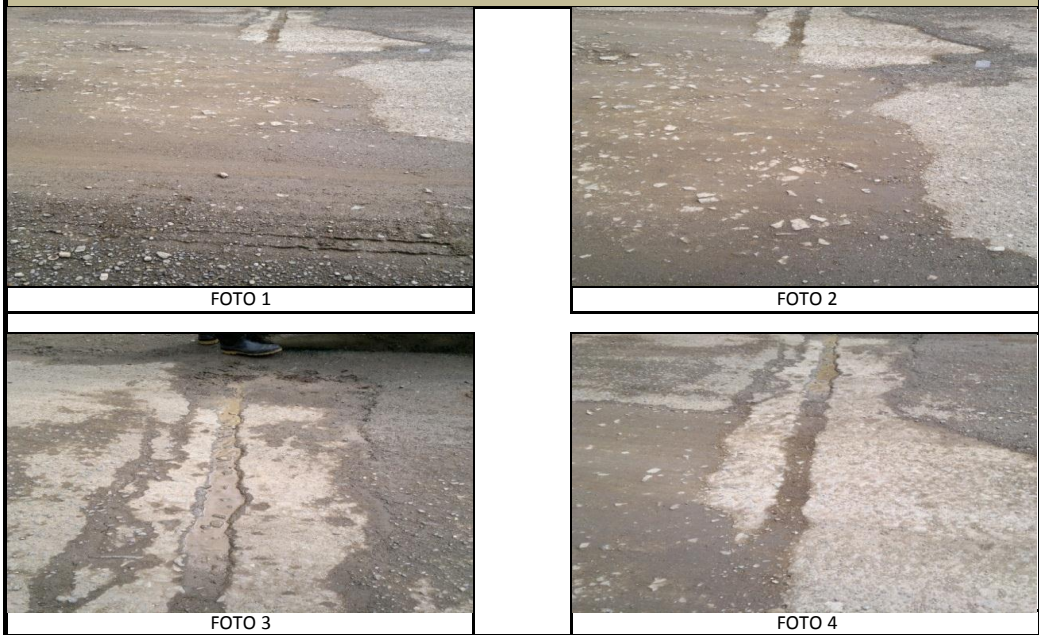
No se observa dispositivo de junta de expansión, si esta existe se encuentra debajo de la carpeta asfáltica. Sin embargo se evidencian filtraciones de agua a través de estas juntas a los estribos lo que permite intuir que el material que se encuentra debajo de la carpeta asfáltica no está funcionando adecuadamente. Se observa en la superficie del puente, grietas pronunciadas en toda la longitud del ancho del mismo en el respectivo lugar de las juntas, con desintegración del asfalto en dichas zonas. Por lo tanto, se recomienda la reparación de la junta.

3	DAÑO SIGNIFICATIVO, REPARACIÓN NECESARIA MUY PRONTO
---	---

TIPO	DESCRIPCIÓN	UNIDAD	CANTIDAD	VALOR UNITARIO	VALOR PARCIAL
A	REPARACIÓN DE JUNTA	ML	17	46.890	797.130
<b>TOTAL INTERVENCIÓN</b>					<b>797.130</b>

- Dadas las numerables filtraciones desde las fisuras en el área de las juntas de expansión, se recomienda la respectiva reparación del elemento con el fin de evitar daños de mayor consideración en las componentes de la subestructura.

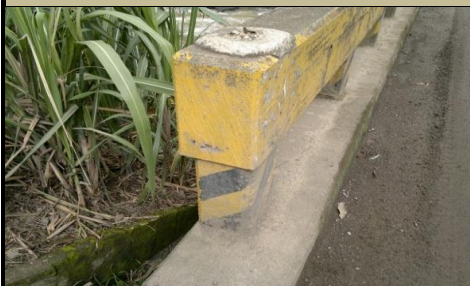
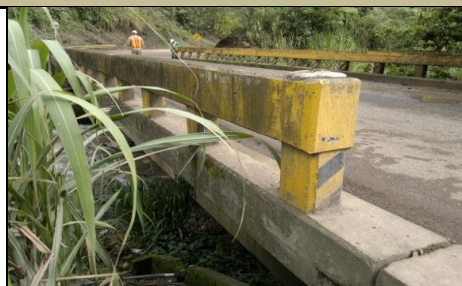
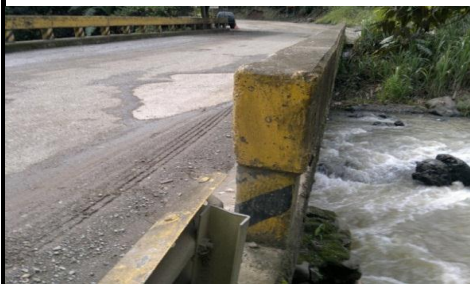
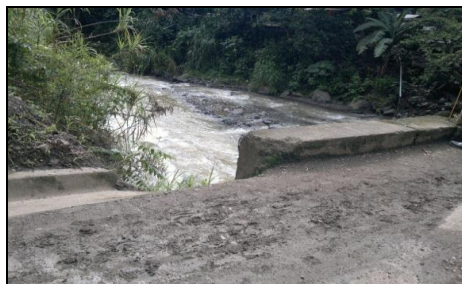
El puente no cuenta con andenes peatonales, pero presenta bordillos rectangulares en concreto a ambos lados de la calzada. El estado general de este componente es bueno, solo se recomienda limpieza y mantenimiento para evitar deterioro progresivo de dicho componente.

0 SIN DAÑO O DAÑO INSIGNIFICANTE

TIPO	DESCRIPCIÓN	UNIDAD	CANTIDAD	VALOR UNITARIO	VALOR PARCIAL
10	LIMPIEZA	ML	60	2.294	137.640
34	PINTURA DE CONCRETO	ML	60	15.455	927.300
<b>TOTAL INTERVENCIÓN</b>					<b>1.064.940</b>

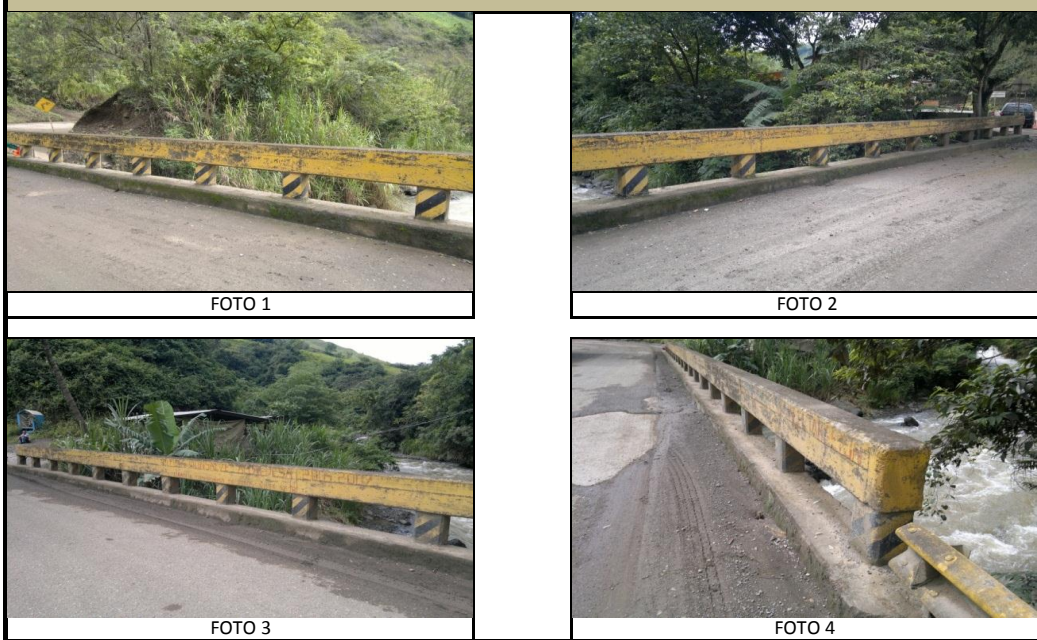
Las barandas están conformadas por pasamanos de concreto sobre pilastras de concreto. Se observan en buen estado. Se debe llevar a cabo una limpieza general del componente, para posteriormente realizar la aplicación de pintura de concreto, tanto en pasamanos como en pilastras.

0 SIN DAÑO O DAÑO INSIGNIFICANTE

TIPO	DESCRIPCIÓN	UNIDAD	CANTIDAD	VALOR UNITARIO	VALOR PARCIAL
10	LIMPIEZA	ML	60	4.516	270.960
34	PINTURA DE CONCRETO	ML	60	22.728	1.363.680
<b>TOTAL INTERVENCIÓN</b>					<b>1.634.640</b>

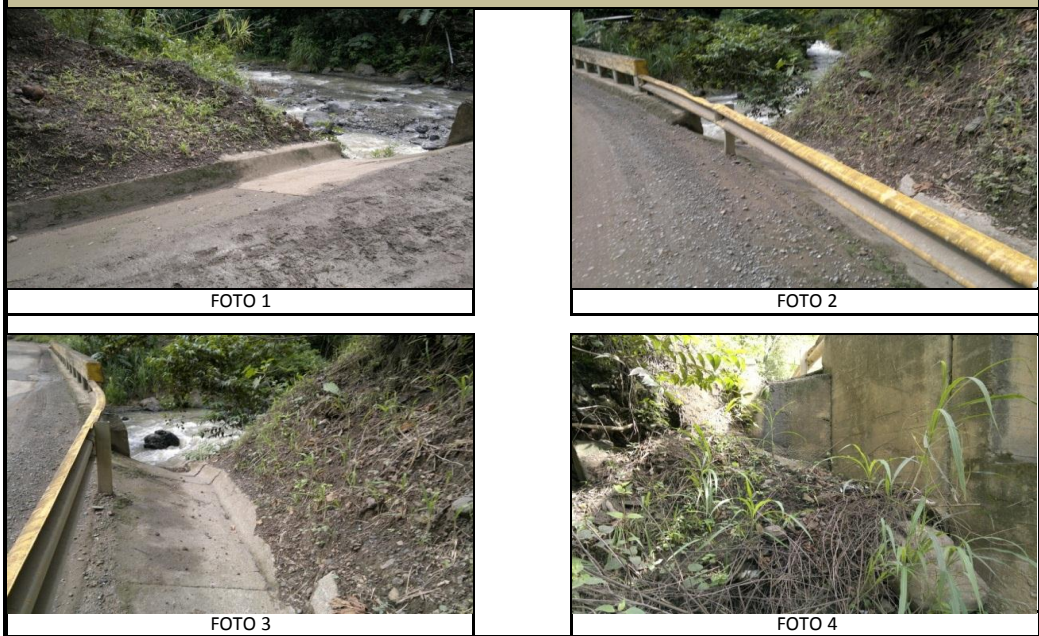
Se observa abundante vegetación en los taludes y conos. En la entradas del puente en el acceso 1 costado derecho, se hace necesaria la construcción de cunetas en ambos lados del estribo en mención, dado que el agua de escorrentía ha generado una leve erosión en la zona.

3 DAÑO SIGNIFICATIVO, REPARACIÓN NECESARIA MUY PRONTO

TIPO	DESCRIPCIÓN	UNIDAD	CANTIDAD	VALOR UNITARIO	VALOR PARCIAL
D	CONSTRUCCION DE CUNETAS	ML	20	126.480	2.529.600
<b>TOTAL INTERVENCIÓN</b>					<b>2.529.600</b>

- Los bordillos y la baranda, requieren como parte del mantenimiento rutinario del puente limpieza y pintura general.
  - Debido a erosiones evidenciadas a un costado de los conos, se sugiere la construcción de cunetas que conduzcan de manera efectiva la escorrentía superficial y eviten daños en los estribos.

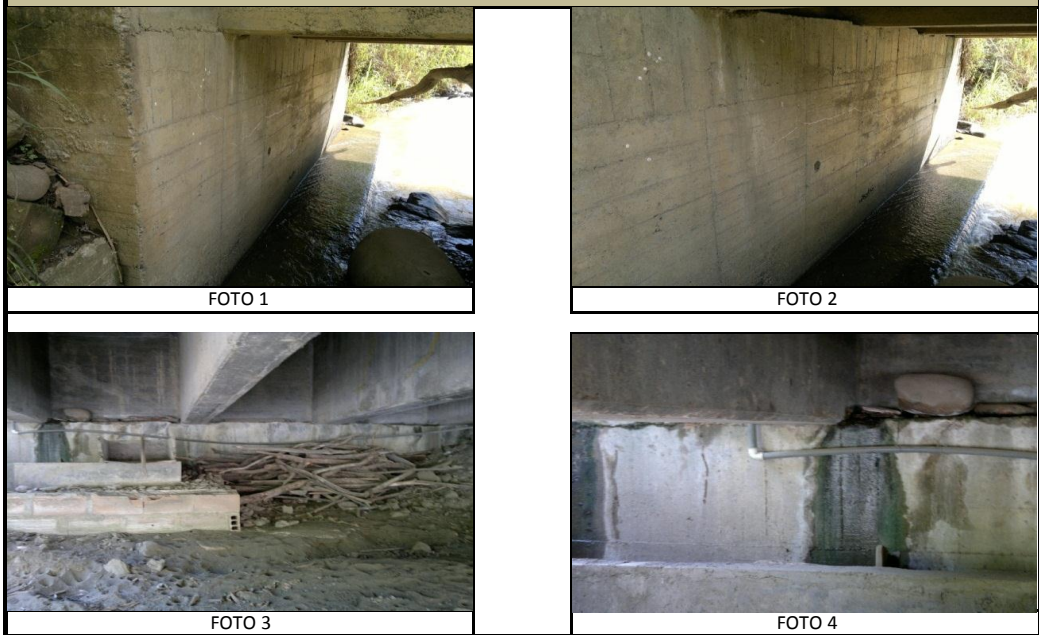
El puente presenta estribos en concreto enterrados. Se observa concreto de suciedades por lavado diferencial y por filtraciones de agua a través de las juntas de expansión del puente y especialmente en la VL1. Dado lo anteriorm se hace necesaria la limpieza de los estribos.

0 SIN DAÑO O DAÑO INSIGNIFICANTE

TIPO	DESCRIPCIÓN	UNIDAD	CANTIDAD	VALOR UNITARIO	VALOR PARCIAL
10	LIMPIEZA	M2	24	11.699	280.776
<b>TOTAL INTERVENCIÓN</b>					<b>280.776</b>

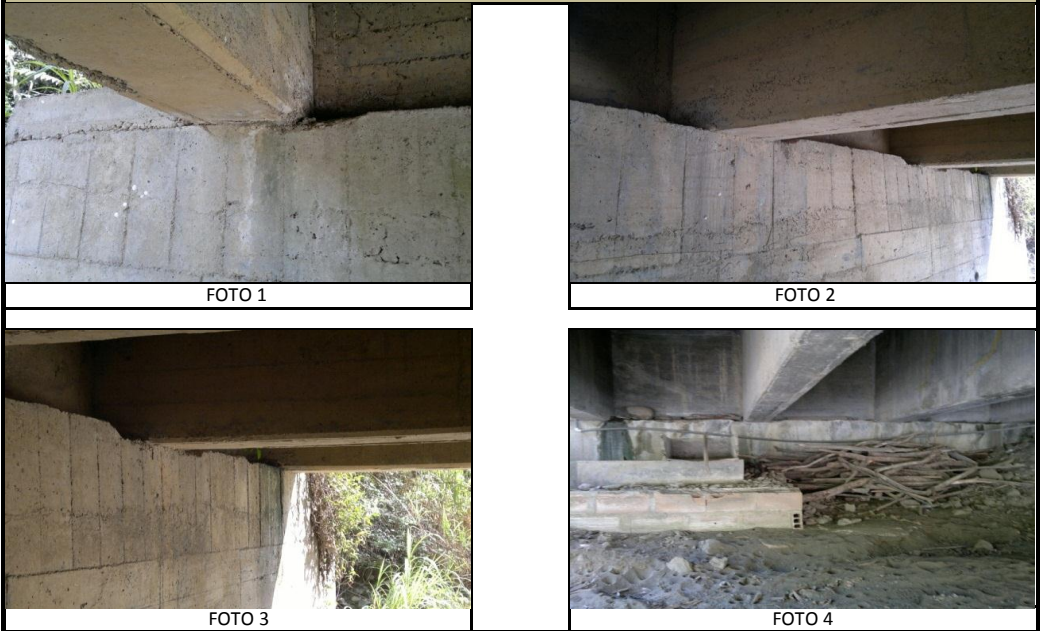
No se observan dispositivos de apoyo, las vigas se apoyan directamente sobre los estribos. Dicho componente no representa ningún problema de estabilidad para la estructura. Por lo anterior, no es necesario intervenir el elemento.

0 SIN DAÑO O DAÑO INSIGNIFICANTE

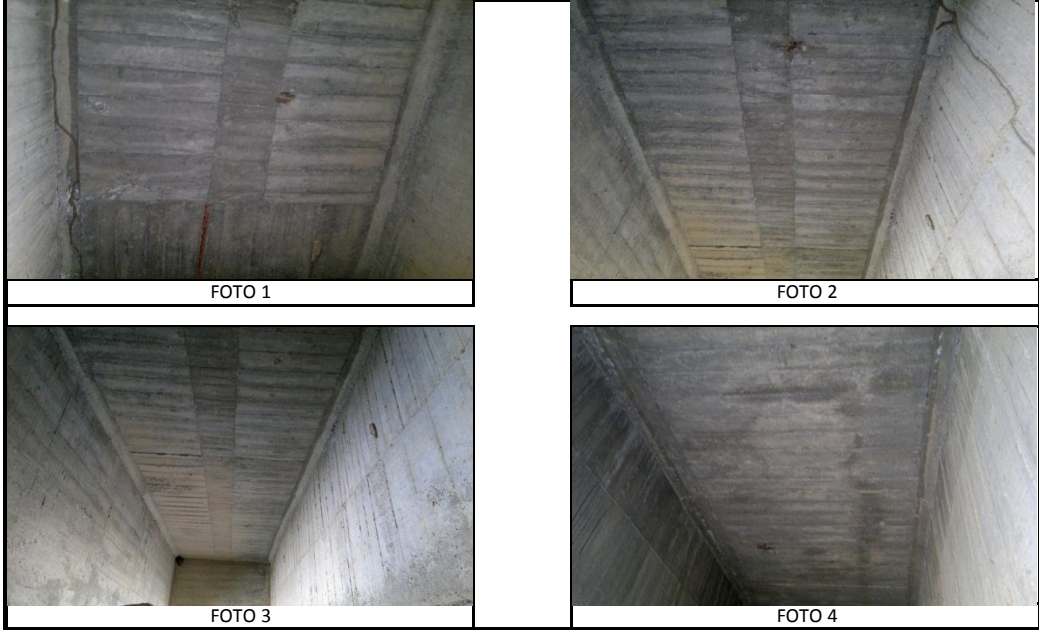
La losa es en concreto reforzado, no se evidenciaron daños graves durante la inspección, por lo que no se requiere ninguna clase de reparación en este elemento.

0 SIN DAÑO O DAÑO INSIGNIFICANTE

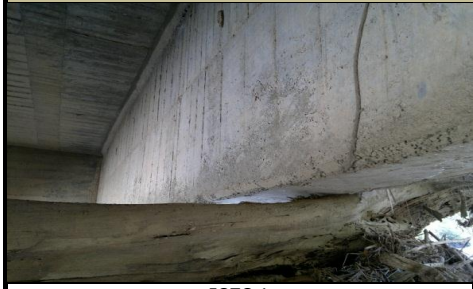
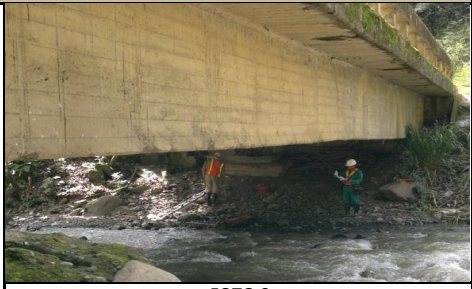
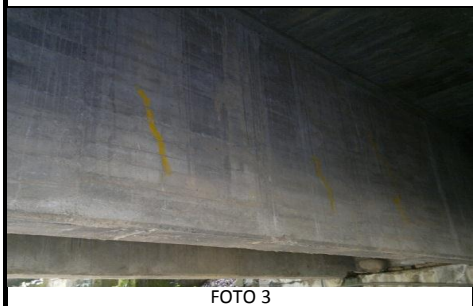
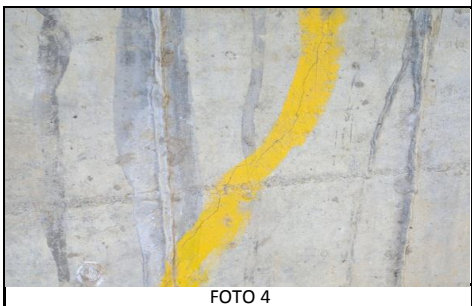
La superestructura del puente se compone de cuatro vigas en concreto reforzado con sección constante y simplemente apoyadas. Se observan fisuras de cortante en las cuatro vigas con espesores iguales y mayores a 0.3 mm. Dado lo anterior, se recomienda realizar la inyección de las fisuras observadas, con el fin de controlar su progreso.

3 DAÑO SIGNIFICATIVO, REPARACIÓN NECESARIA MUY PRONTO

TIPO	DESCRIPCIÓN	UNIDAD	CANTIDAD	VALOR UNITARIO	VALOR PARCIAL
D	INYECCION DE GRIETAS	ML	12	537.554	6.450.648
<b>TOTAL INTERVENCIÓN</b>					<b>6.450.648</b>

- Limpieza general de los estribos, debido a la contaminación generada por las filtraciones desde la superficie.
  - Las vigas, evidencian fisuras por cortante que deben ser inyectadas para evitar su progreso y daños en el concreto de consideración.

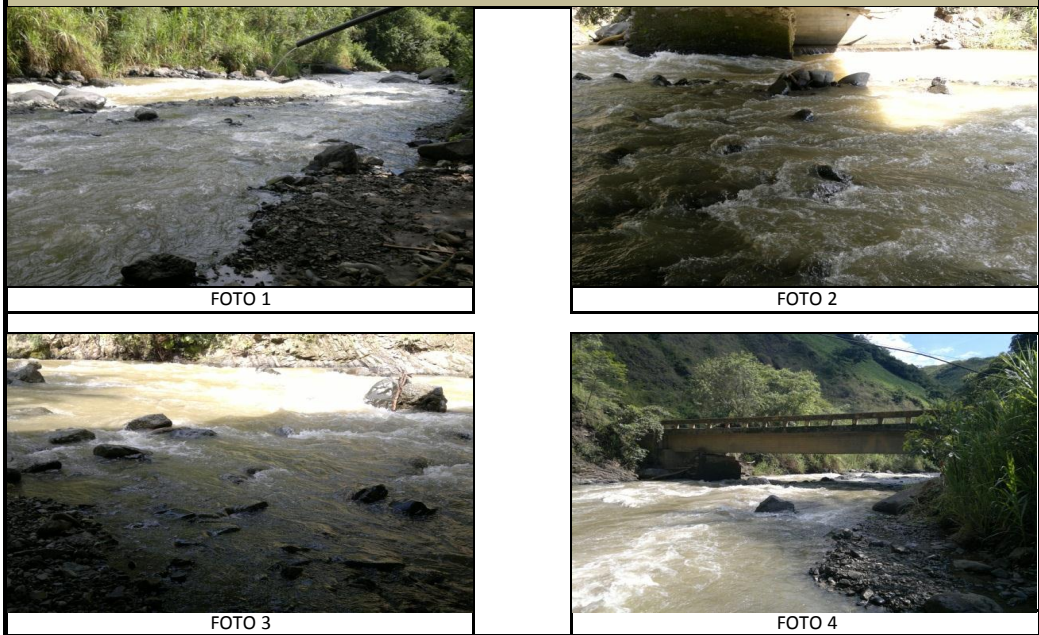
El Puente salva el Río Verde, al momento de la inspección se puede observar que la velocidad del flujo es media, con un ancho de sección hidráulica promedio de 21 m y una altura de sección promedio de 70 cm. Se evidencian rastros de material pétreo de tamaño mediano, además la pendiente promedio del cauce es baja. En general o se aprecia deficiencia hidráulica en la sección del puente, por tanto no es necesario ningún tipo de intervención.

0 SIN DAÑO O DAÑO INSIGNIFICANTE

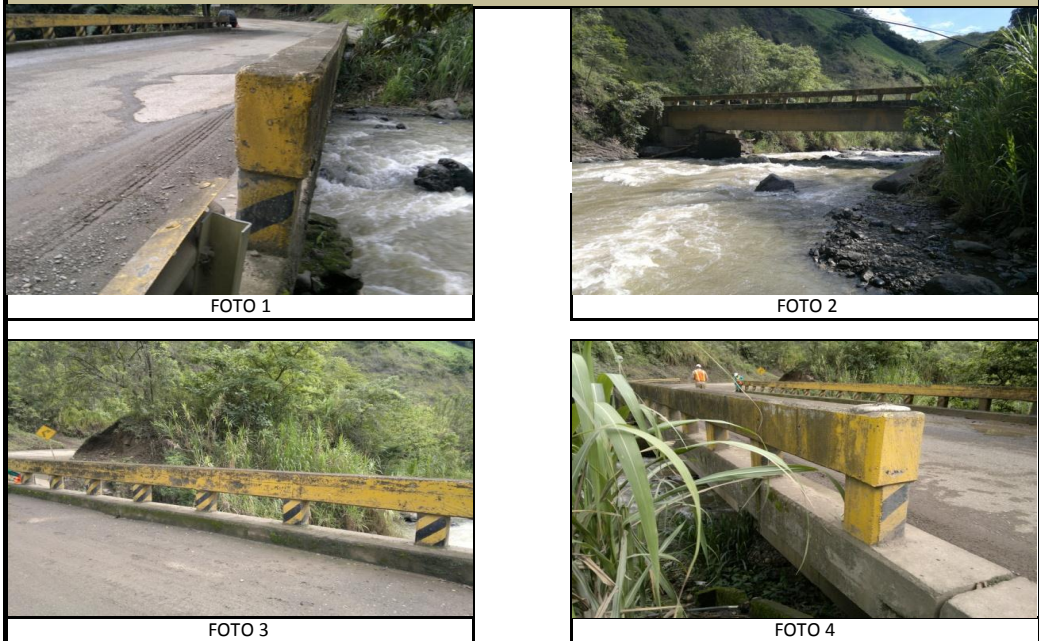
No existe ninguna tipo de señal vertical preventiva, reglamentaria ni informativa, se recomienda la instalación de señales verticales preventiva de aproximación a puente, carga máxima y una señal reglamentaria de velocidad máxima en la vía, dichas señales deberán ser puestas en ambos sentidos de la vía.

1	DAÑO PEQUEÑO PERO REPARACIÓN NO ES NECESARIA (EXCEPTO MANTENIMIENTO MENOR)
---	--

TIPO	DESCRIPCIÓN	UNIDAD	CANTIDAD	VALOR UNITARIO	VALOR PARCIAL
92	COLOCACION SEÑAL	UND	6	158.691	952.146
<b>TOTAL INTERVENCIÓN</b>					<b>952.146</b>

- Se recomienda la colocación de señales verticales que brinden la adecuada información y seguridad para quienes transitan el lugar.
  - Se recomienda la colocación de señales verticales que brinden la adecuada información y seguridad para quienes transitan el lugar.

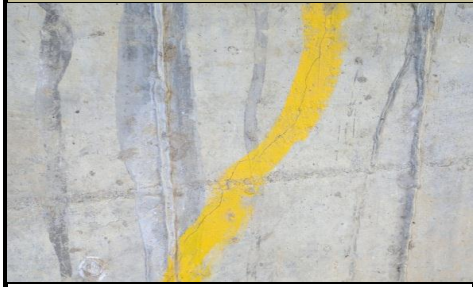
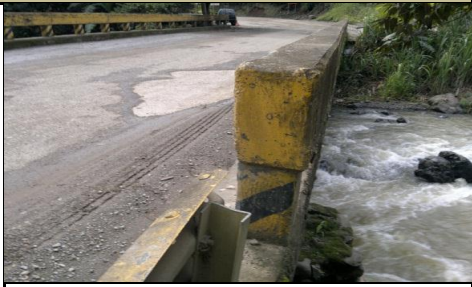
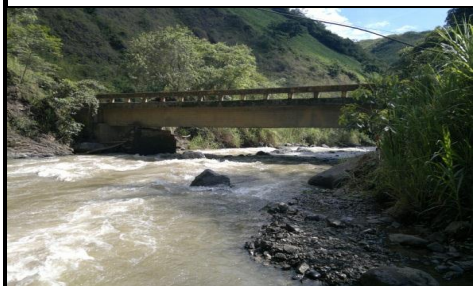
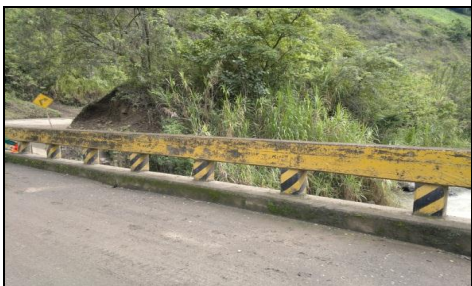
El puente en su componente general se ha calificado como 3, Daño significativo, reparación necesaria muy pronto. Dado que algunos componentes del puente como son la superficie, las juntas de expansión, los conos y las vigas, se encuentran con algunos daños de consideración y requieren pronta intervención, ya que el deterioro progresivo en estos elementos afecta la estabilidad del mismo.

3 DAÑO SIGNIFICATIVO, REPARACIÓN NECESARIA MUY PRONTO
