**ESTUDIOS DE INSPECCION E INVENTARIO DE PUENTES
DE LA RED NACIONAL DE CARRETERAS
ZONA OCCIDENTE**

INFORME PUENTE COROZAL, 01-6203-004.00

**RUTA 6203 DABEIBA-MANGLAR-CATIVO-SANTA FE DE ANTIOQUIA
DEPARTAMENTO DE ANTIOQUIA**

CONSORCIO INGENIERIA VIAL 2011

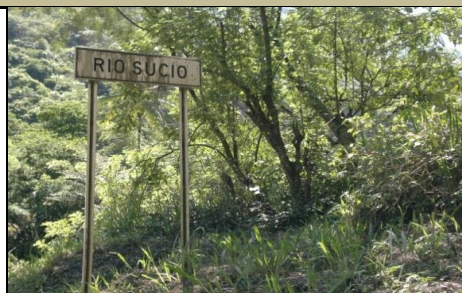
FOTO 2: PLACA IDENTIFICACIÓN PUENTE- NO EXISTE

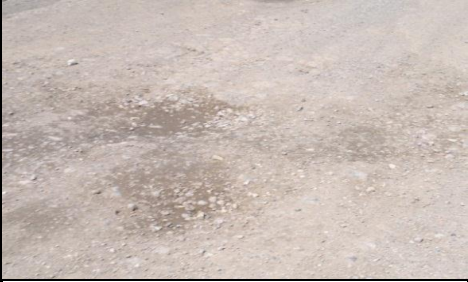
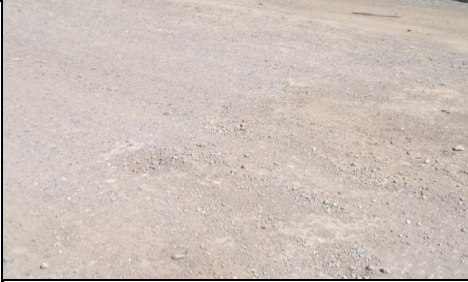
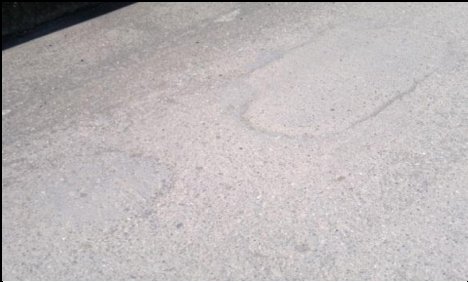
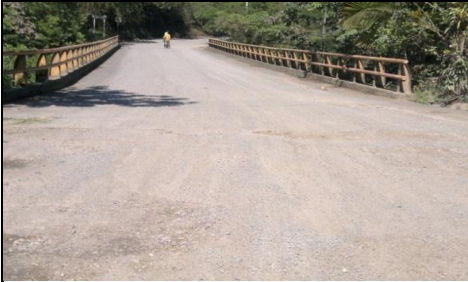
INSTITUTO NACIONAL DE VÍAS-INVIAS					
ESTUDIOS DE INSPECCIÓN E INVENTARIO DE PUENTES DE LA RED NACIONAL DE CARRETERAS ZONA OCCIDENTE					
INFORME DE PUENTE COROZAL 01-6203-004.00 DABEIBA-MANGLAR-CATIVO-SANTAFÉ DE ANTIOQUIA					
COMPONENTE 1 - SUPERFICIE DEL PUENTE					
TIPO:	10 - ASFALTO				
ESTADO					
<p>La superficie del puente es en asfalto. Se observa pérdida total de las propiedades estructurales de la carpeta asfáltica, en la zona de losas de acceso los vehículos se encuentran rodando sobre el material granular ante la pérdida completa de la carpeta de rodadura. La carpeta debe ser cambiada en su totalidad. Además se debe recuperar la demarcación en la vía. Drenaje en buen estado.</p>					
REGISTRO FOTOGRÁFICO

FOTO 3		FOTO 4			
CALIFICACIÓN OBTENIDA EN LA INSPECCIÓN					
3	DAÑO SIGNIFICATIVO, REPARACIÓN NECESARIA MUY PRONTO				
OBRAS DE REPARACIÓN Y/O MANTENIMIENTO

- Dada la gran cantidad de baches con profundidades importantes en la superficie asfáltica. Se recomienda realizar el cambio total, con el fin de brindar mejores condiciones de transitabilidad; así como la posterior demarcación vial.

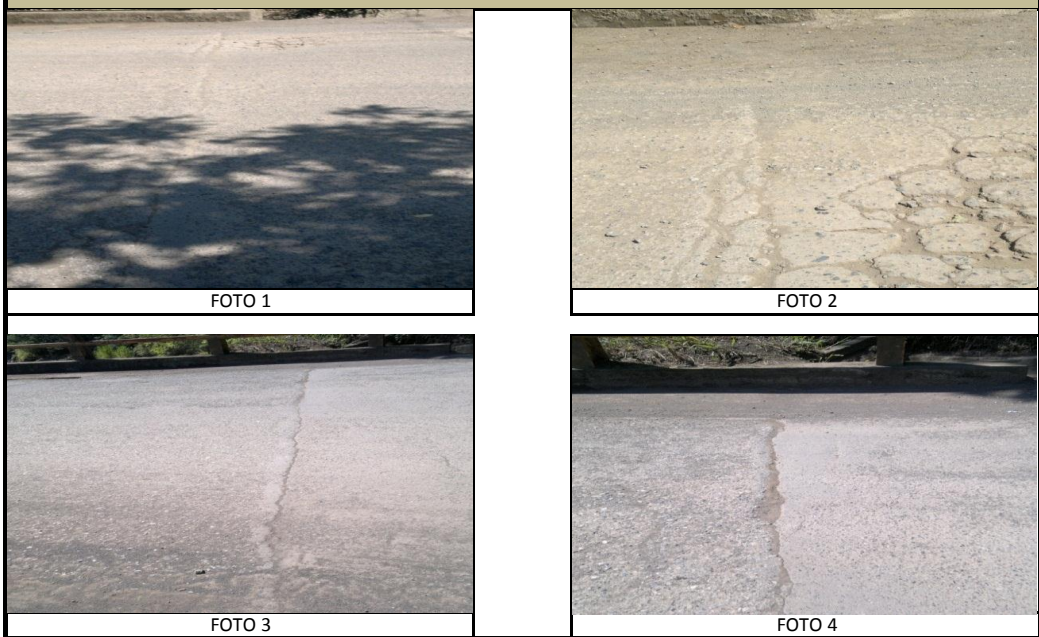
No se observa dispositivo de junta de expansión, si esta existe se encuentra debajo de la carpeta asfáltica. Sin embargo se evidencian filtraciones de agua a través de estas juntas a los estribos lo que permite intuir que el material que se encuentra debajo de la carpeta asfáltica no está funcionando adecuadamente. Se observa en la superficie del puente, grietas pronunciadas en toda la longitud del ancho del mismo en el respectivo lugar de las juntas, con desintegración del asfalto en dichas zonas. Por lo tanto, se recomienda la reparación de la junta.

3	DAÑO SIGNIFICATIVO, REPARACIÓN NECESARIA MUY PRONTO
---	---

- Se sugiere la reparación de las juntas de expansión, debido a las filtraciones que se evidencian en la subestructura, afectando directamente a estribos y pilas.

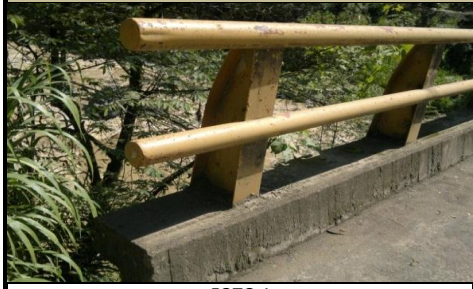
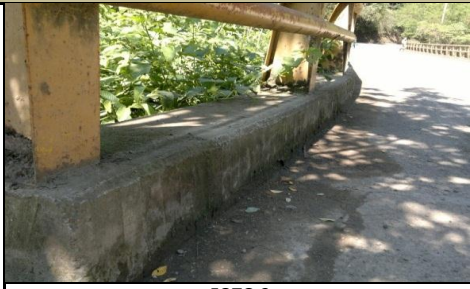
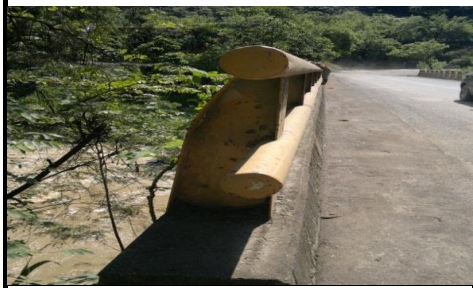
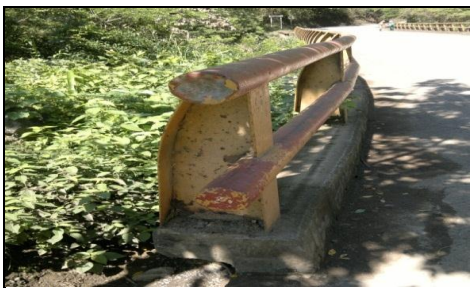
El puente no cuenta con andenes peatonales, pero presenta bordillos rectangulares en concreto a ambos lados de la calzada. El estado general de este componente es bueno, solo se recomienda limpieza y pintura como parte del mantenimiento rutinario del elemento.

0 SIN DAÑO O DAÑO INSIGNIFICANTE

- En los bordillos y la baranda como parte del mantenimiento rutinario del puente, es necesario realizar actividades de limpieza y pintura. No se evidencia daño en el concreto de los bordillos ni en el acero de las barandas.

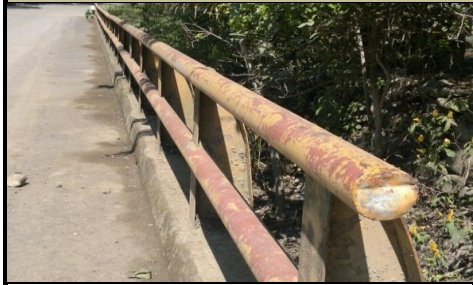
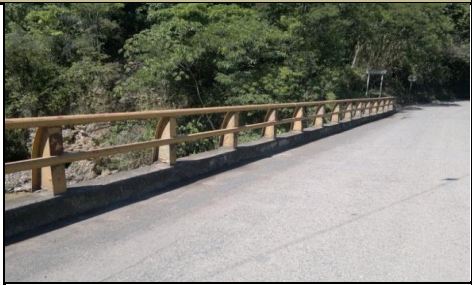
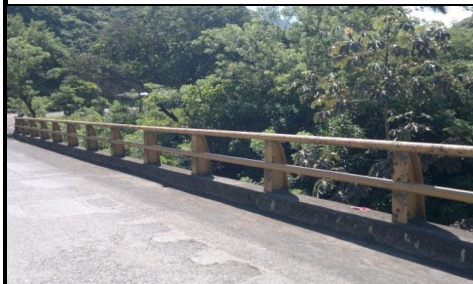
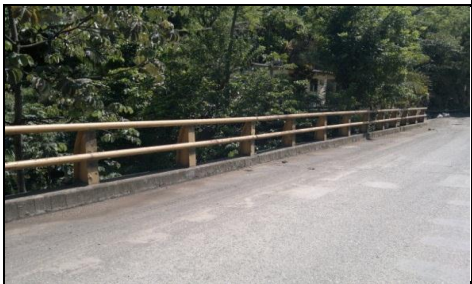
El puente presenta barandas metálicas en ambos lados de la calzada, estas se conforman de parales en lamina, pasamanos tubulares 3" pintados de color amarillo, las barandas se encuentran ancladas a los bordillos por medio de pernos de anclaje. No se evidencian lesiones por impacto ni corrosión, sin embargo se evidencia desprendimientos de pintura, se hace necesaria la limpieza y pintura general como parte del mantenimiento rutinario del puente.

0 SIN DAÑO O DAÑO INSIGNIFICANTE

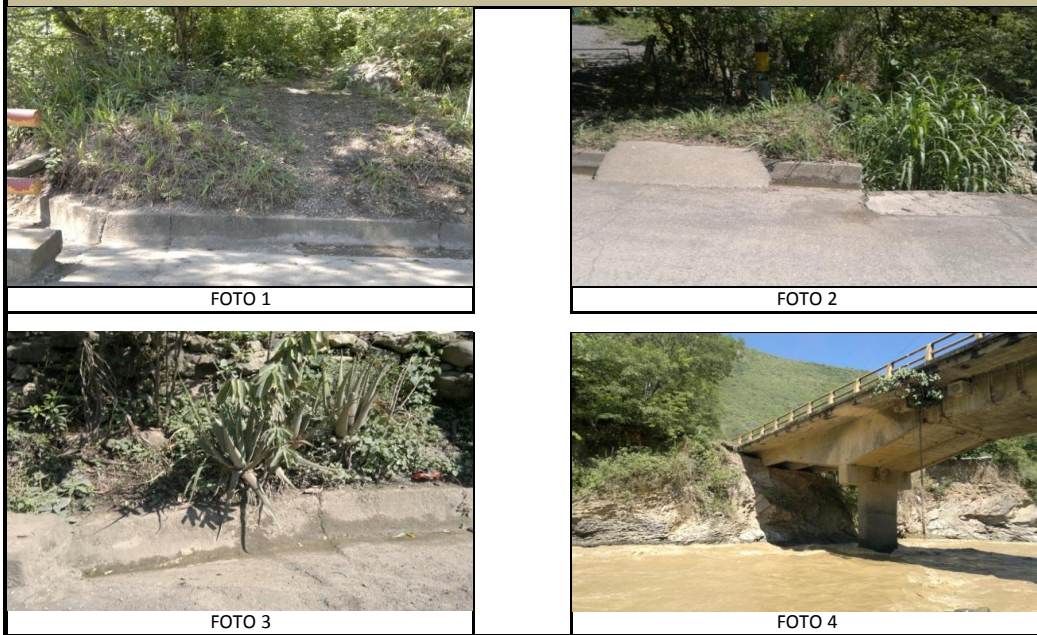
El puente presenta conos de derrame en suelo natural, con pendiente bien definida, espesa vegetación, no representa problemas de inestabilidad para la vía y la subestructura. Por tanto solo se debe realizar labores de limpieza como parte de mantenimiento rutinario.

0	SIN DAÑO O DAÑO INSIGNIFICANTE
---	--------------------------------

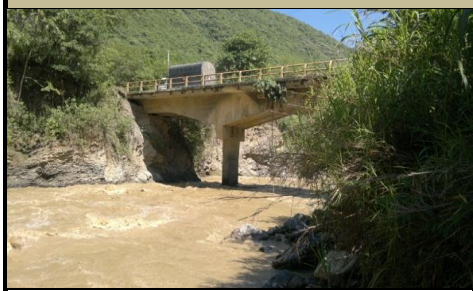
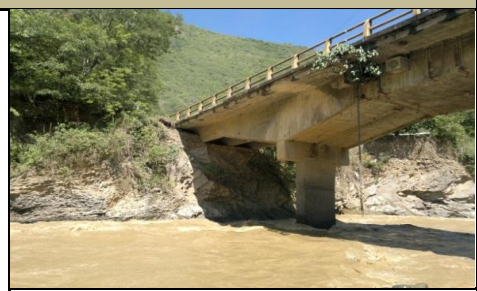
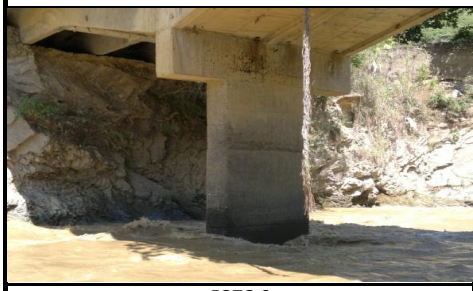
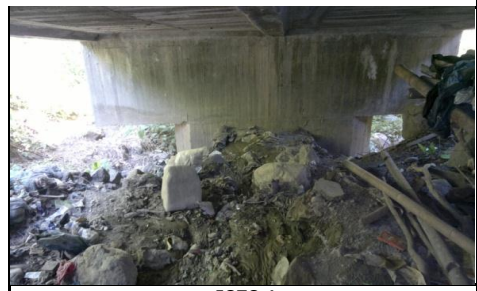
El puente se apoya en sus extremos directamente sobre la roca solida. No se aprecian los estribos en su totalidad. Por lo tanto no se reportan daños en el elemento que afecten la estabilidad de la superestructura.

0 SIN DAÑO O DAÑO INSIGNIFICANTE

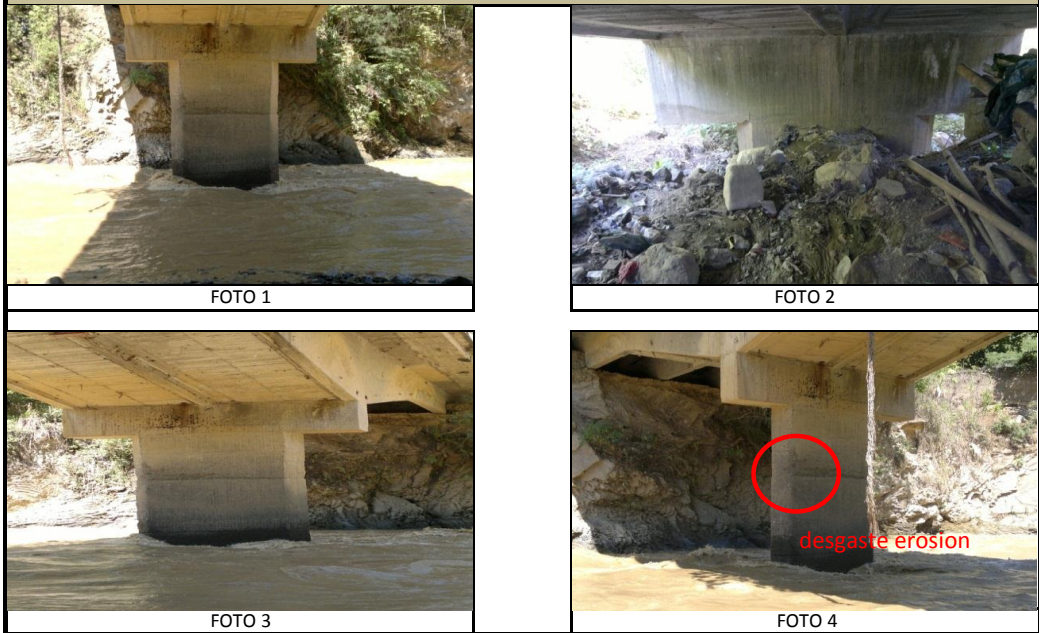
Se aprecian dos pilas centrales en concreto reforzado, estas se encuentran en constante rozamiento con el cauce del río, se aprecia desgaste por erosión en algunas zonas de la parte inferior de ambas pilas. Dado lo anterior es necesario que se realice encamisado de concreto reforzado para la protección del elemento. Lo anterior con el fin de alargar la vida útil de la estructura y evitar daños de mayor consideración.

3 DAÑO SIGNIFICATIVO, REPARACIÓN NECESARIA MUY PRONTO

- Limpieza general hacia los conos, dada la cantidad de vegetación presente en estas zonas.
 - Se deben realizar labores de reparación y protección de las pilas del puente ya que presentan erosión por el cauce del río.

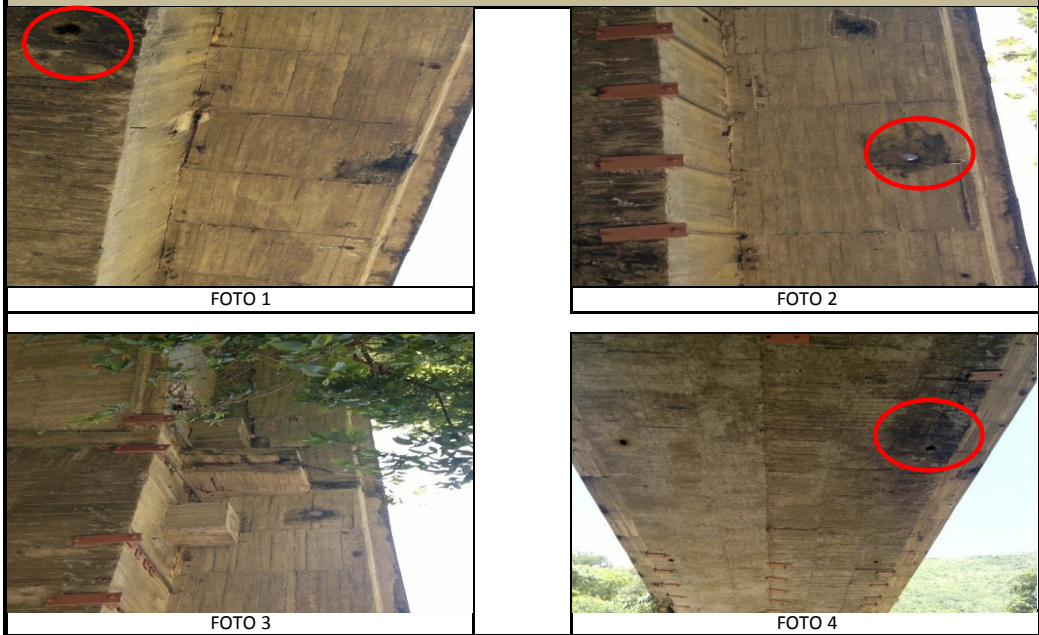
No se observan problemas en el concreto. En general se evidencia en el área de ambos voladizos manchas grandes, sin afectación al concreto de estas zonas; producto de las humedades originadas por el mal estado de los drenes; por lo tanto es necesario que sean prolongados, para evitar el progreso de dichas humedades y daños de mayor consideración, así como la limpieza general en esta zona dada la gran cantidad de vegetación adherida al concreto de la losa.

3 DAÑO SIGNIFICATIVO, REPARACIÓN NECESARIA MUY PRONTO

- La losa evidencia hacia el área de ambos voladizos gran cantidad de vegetación creciendo específicamente en los drenes, los cuales son muy cortos y no funcionan correctamente, permitiendo filtraciones y humedades de importantes dimensiones. Por lo tanto, es necesario que se alarguen con el fin de evitar daños en el concreto.

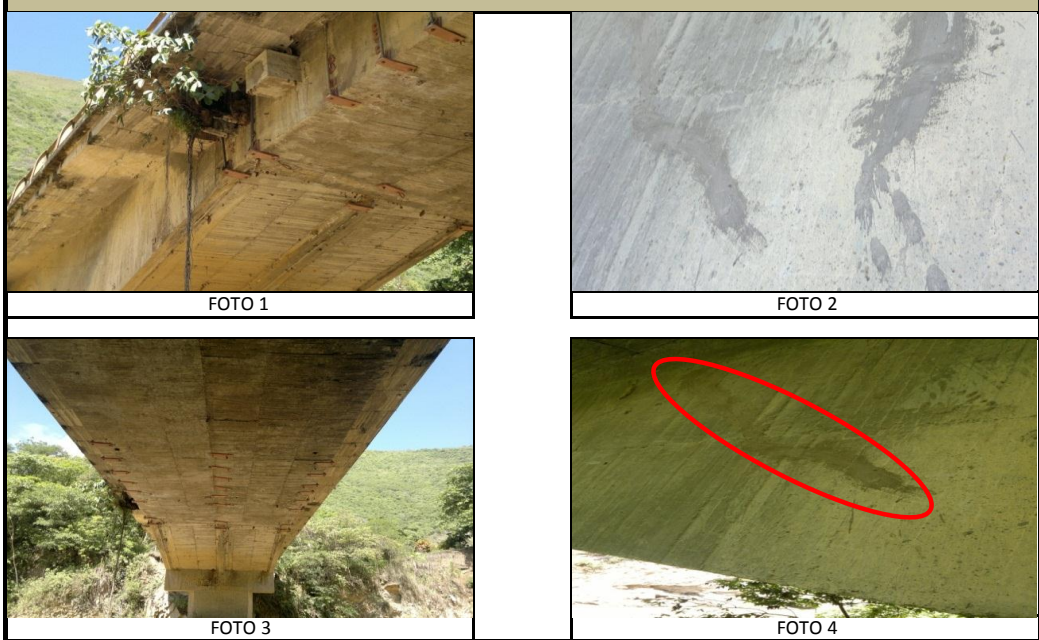
La superestructura del puente se compone de tres vigas en concreto preesforzado, prefabricado, in situ, de sección variable en tres luces de diferente longitud. Se observan algunas reparaciones en el concreto de la viga cajón, así como una fisura de espesor menor a 0,3 mm, cual debe ser inyectada con el fin de evitar el progreso en la misma.

3 DAÑO SIGNIFICATIVO, REPARACIÓN NECESARIA MUY PRONTO

- En cuanto a la viga cajón, se observan algunas fisuras que deben ser inyectadas, con el fin de evitar su progreso.
 - Se deben instalar las señales de tránsito verticales faltantes con el fin de brindar la respectiva información y seguridad en la zona.

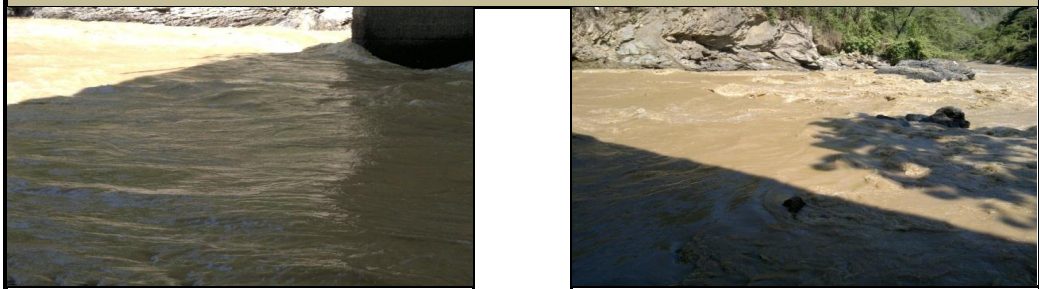
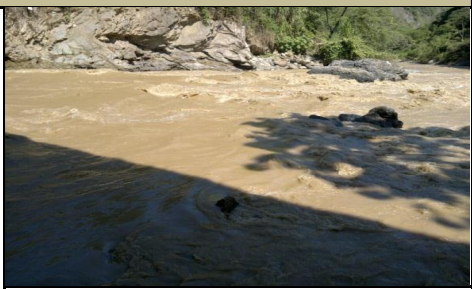
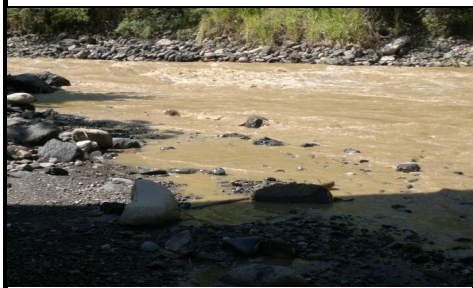
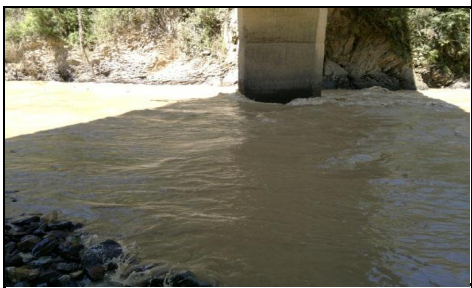
El Puente salva el afluente Rio sucio, al momento de la inspección se puede observar que la velocidad del flujo es alta, con un ancho de sección hidráulica promedio de 40 m. El cauce atraviesa rosando ambas pilas centrales, se deben realizar labores de protección de las pilas ya que estas pueden sufrir graves problemas de erosión por el cauce del rio. Estas medidas serán tomadas en el componente de pilas.

0 SIN DAÑO O DAÑO INSIGNIFICANTE

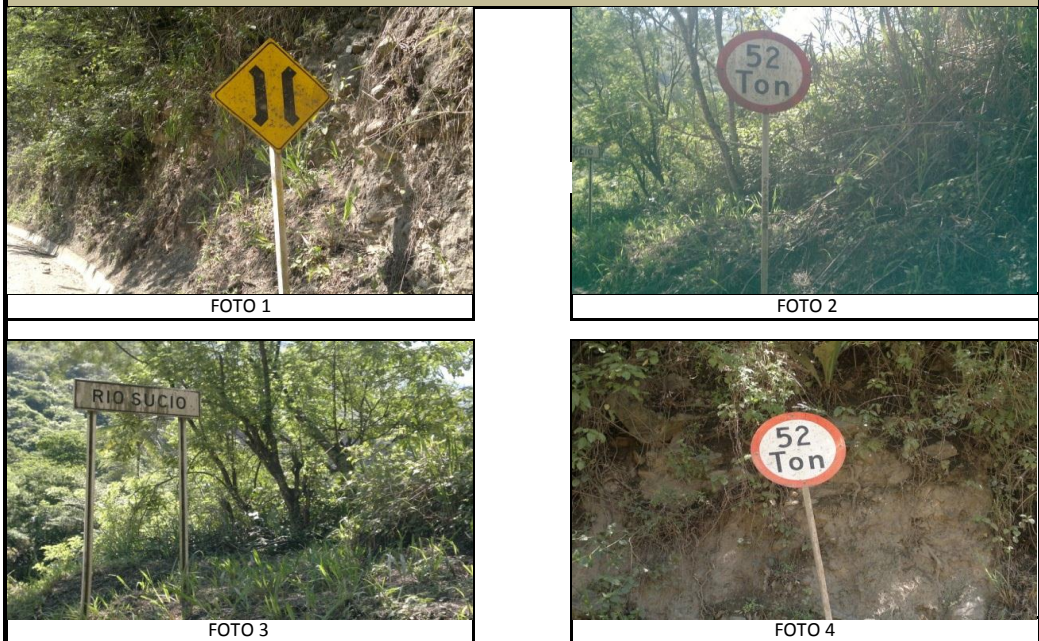
Existen señales con el nombre de Rio sucio, además señales de preventivas de aproximación al puente, también de capacidad máxima del puente de 52 Ton, se solicita limpieza o pintura. Además la instalación de señales verticales reglamentarias de velocidad máxima.

2	ALGÚN DAÑO, REPARACIÓN NECESARIA CUANDO SE PRESENTE LA OCASIÓN. EL COMPONENTE FUNCIONA COMO SE DISEÑÓ
---	---

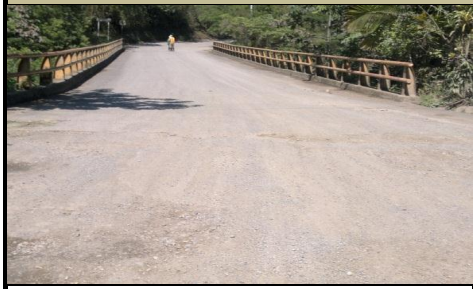
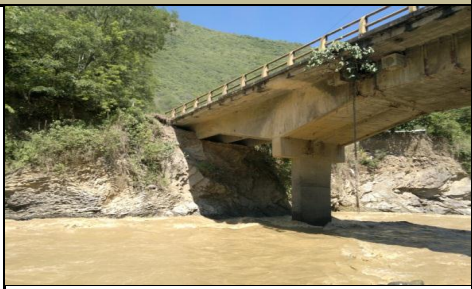
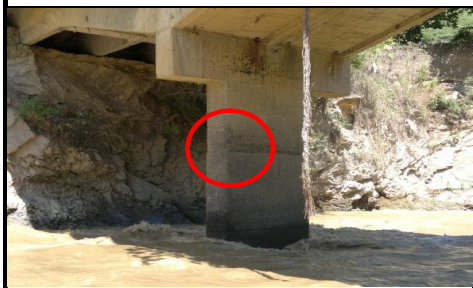
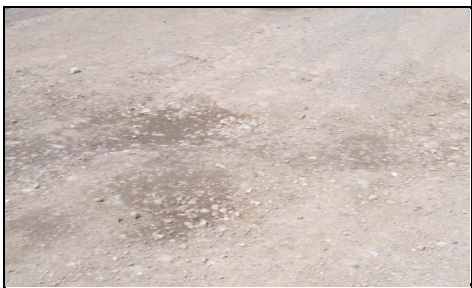
El puente en su componente general se ha calificado como 3, daño significativo, reparación necesaria muy pronto. Dado que algunos componentes del puente como son la superficie, las juntas de expansión, las pilas, la losa y las vigas; se deben intervenir de manera oportuna, pues el deterioro progresivo de los elemento mencionados con anterioridad, pueden afectar significativamente la estabilidad de la superestructura.

3 DAÑO SIGNIFICATIVO, REPARACIÓN NECESARIA MUY PRONTO
