**ESTUDIOS DE INSPECCION E INVENTARIO DE PUENTES
DE LA RED NACIONAL DE CARRETERAS
ZONA OCCIDENTE**

INFORME PUENTE URAMITA, 01-6203-005.00

INFORME PUENTE URAMITA

RUTA 6203 DABEIBA-MANGLAR-CATIVO-SANTA FE DE ANTIOQUIA

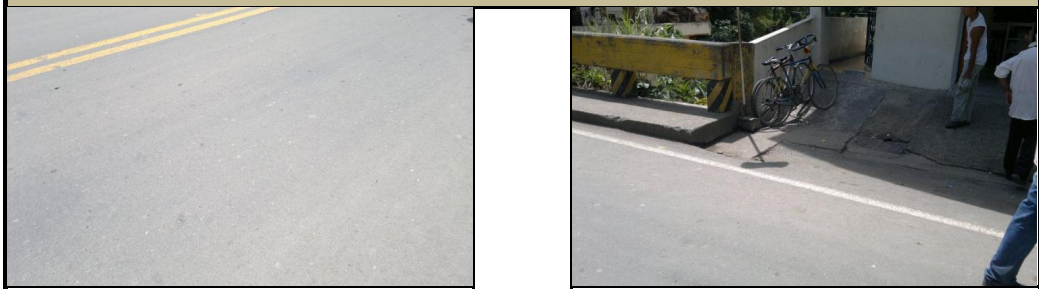
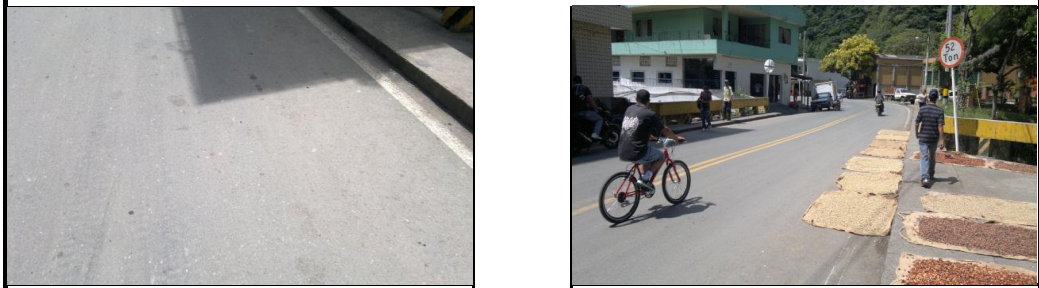
La superficie del puente es una carpeta asfáltica, en la cual no se observan lesiones; se evidencia el reciente mantenimiento de la misma, mediante bacheo asfáltico. Se cuenta con bombeo hacia los laterales de la vía para evacuar las aguas por los medio de cunetas, no se aprecian losas de aproximación, si estas existen deben estar bajo la superficie del asfalto. Se cuenta con buena señalización horizontal o demarcación en la vía. Buena señalización. Drenaje superficial en buenas condiciones.

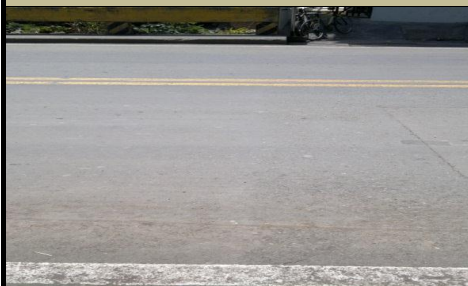
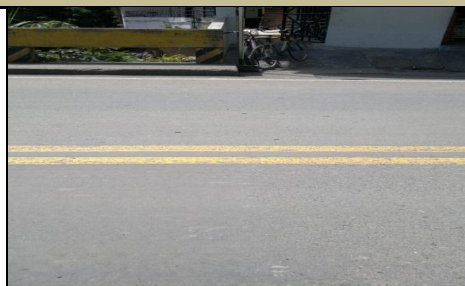
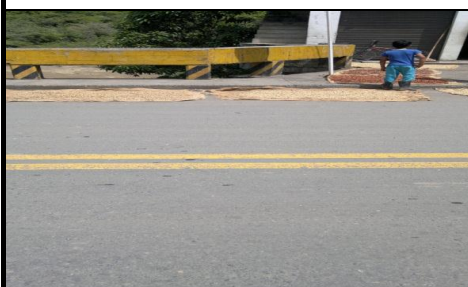
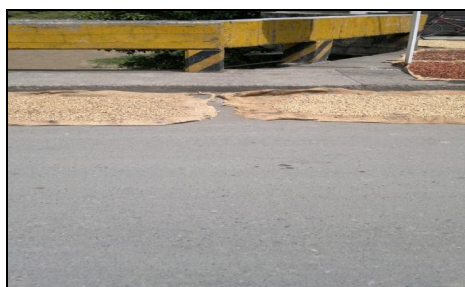
Durante la inspección no fue posible observar el dispositivo de junta, ya que posiblemente se encuentra cubierto por las capas de asfalto sobrepuestas en el tablero, como parte de mejoramientos pasados a la capa de rodadura. Tampoco se aprecia reflexión de las juntas sobre el asfalto, esto nos puede indicar que las el posicionamiento los elementos estructurales se encuentran normalizados y no transmiten desplazamientos. No se notan filtraciones de agua escorrentía a la subestructura. Por tanto este componente no requiere de intervención ni mantenimiento alguno.

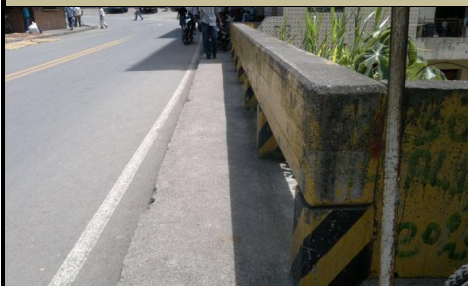
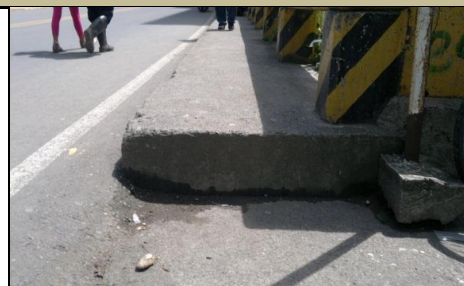
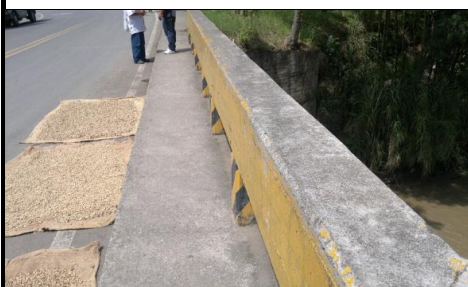
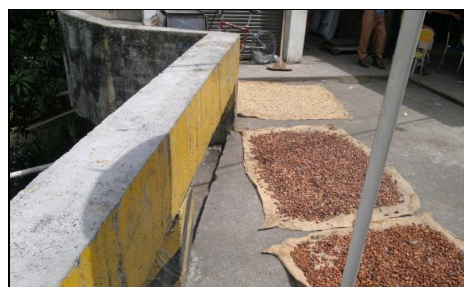
El puente con andenes peatonales en concreto a ambos lados de la calzada de 0.80 m. El estado general de este componente es bueno, solo se recomienda limpieza y mantenimiento para evitar deterioro progresivo de dicho componente.

TIPO	DESCRIPCIÓN	UNIDAD	CANTIDAD	VALOR UNITARIO	VALOR PARCIAL
10	LIMPIEZA	M2	23	10.510	241.730
34	PINTURA DE CONCRETO	ML	23	17.790	409.170
TOTAL INTERVENCIÓN					650.900

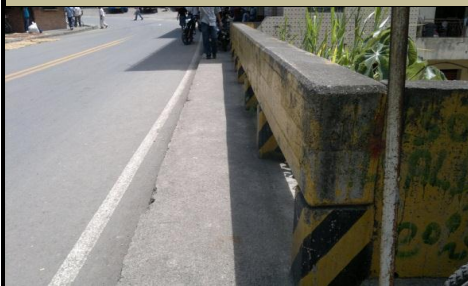
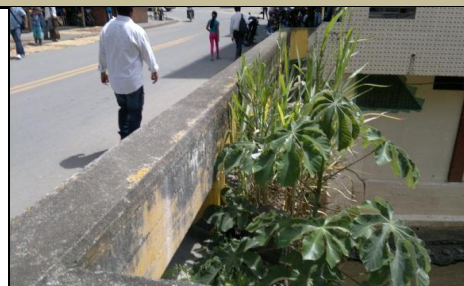
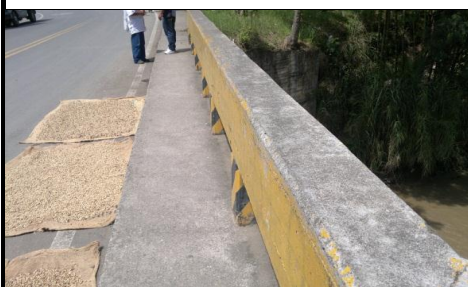
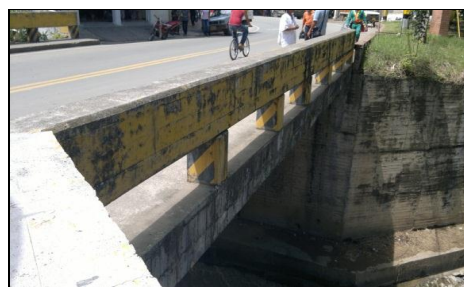
Las barandas existentes corresponden a barandas en concreto sólido. No se evidencian daños de consideración, se hace necesario labores de limpieza y pintura, como parte del mantenimiento rutinario del puente.

TIPO	DESCRIPCIÓN	UNIDAD	CANTIDAD	VALOR UNITARIO	VALOR PARCIAL
10	LIMPIEZA	ML	23	4.516	103.868
34	PINTURA DE CONCRETO	ML	23	22.728	522.744
TOTAL INTERVENCIÓN					626.612

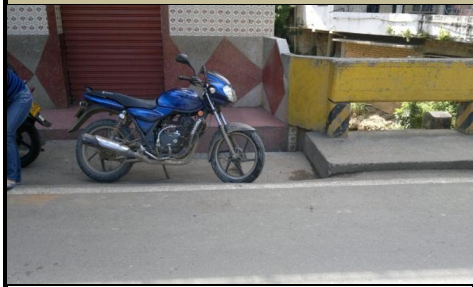
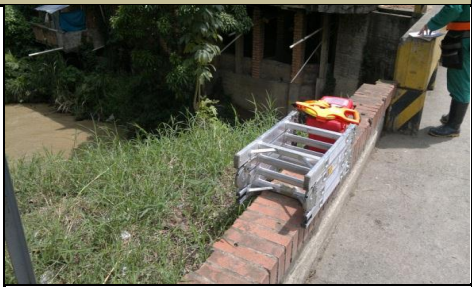
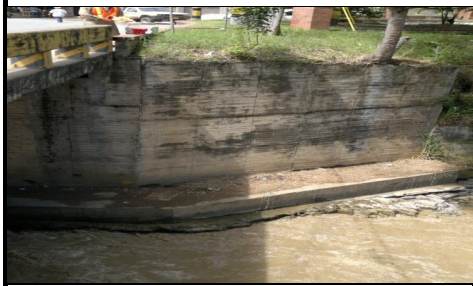
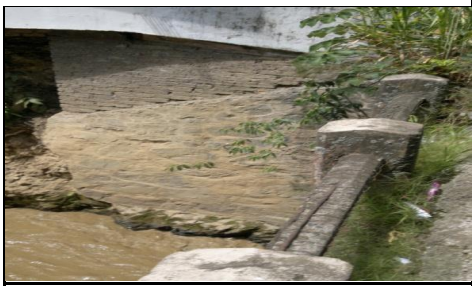
El puente presenta conos de derrame en suelo natural en un extremo de la puente, mientras que el otro costado se evidencia la ocupación por personas de las zonas de las aletas. No representa problemas de inestabilidad para la vía y la subestructura. Por tanto solo se debe realizar labores de limpieza como parte de mantenimiento rutinario.

TIPO	DESCRIPCIÓN	UNIDAD	CANTIDAD	VALOR UNITARIO	VALOR PARCIAL
10	LIMPIEZA	M2	20	2.686	53.720
TOTAL INTERVENCIÓN					53.720

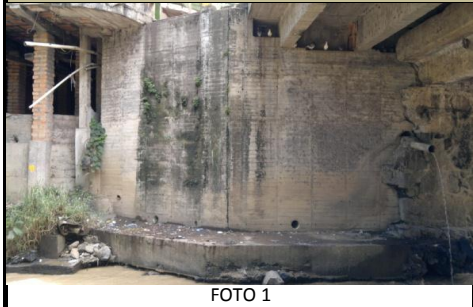
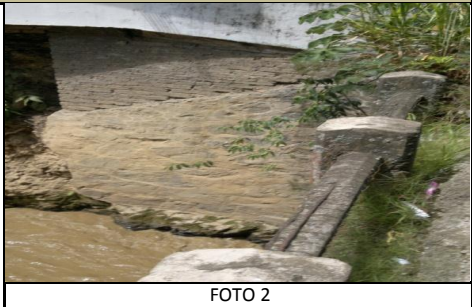
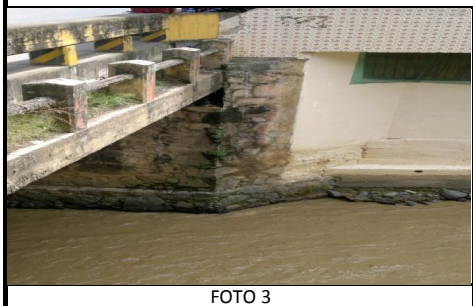
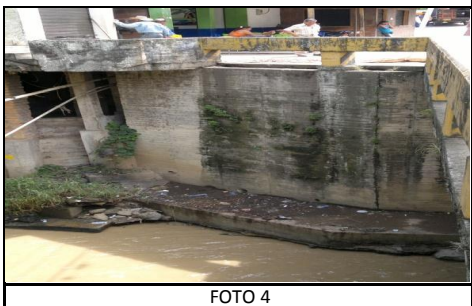
El puente cuenta con aletas integradas a los estribos en concreto reforzado. En general no se evidencian daños que afecten la estabilidad de la superestructura; por lo tanto se recomienda como parte del mantenimiento rutinario del puente limpieza general, dadas las humedades provenientes de la superficie.

TIPO	DESCRIPCIÓN	UNIDAD	CANTIDAD	VALOR UNITARIO	VALOR PARCIAL
10	LIMPIEZA	M2	70	10.755	752.850
TOTAL INTERVENCIÓN					752.850

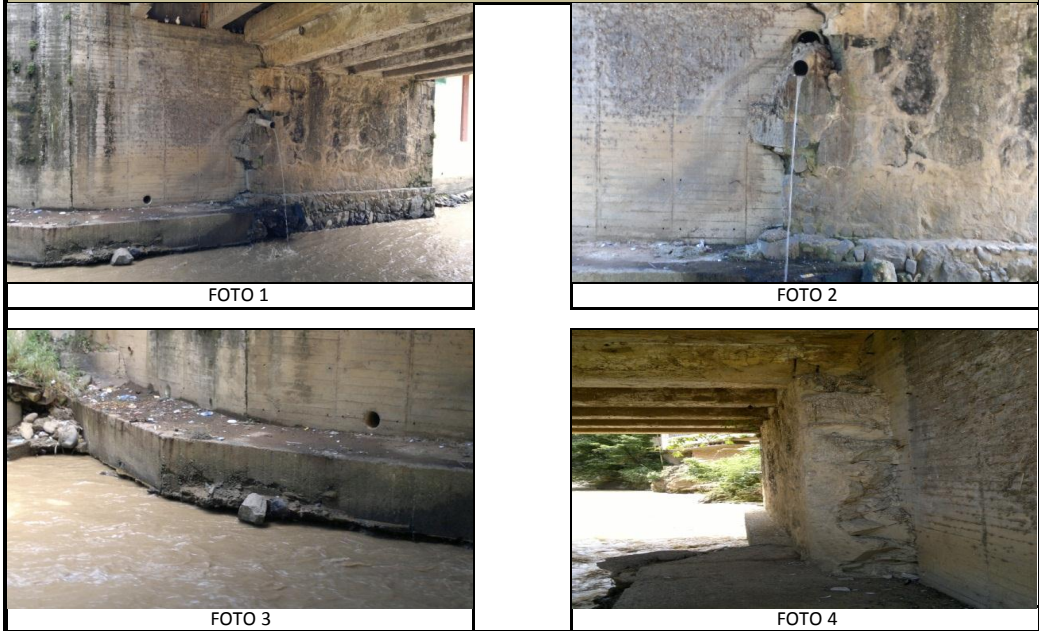
El puente presenta estribos en concreto ciclópeo con aletas independientes. En general se evidencian zonas con pérdida de concreto y hormigoneo generalizado. Por lo tanto, es necesario que se realicen las respectivas reparaciones con el fin de evitar daños de mayor consideración.

3 DAÑO SIGNIFICATIVO, REPARACIÓN NECESARIA MUY PRONTO

TIPO	DESCRIPCIÓN	UNIDAD	CANTIDAD	VALOR UNITARIO	VALOR PARCIAL
A	REPARACION DE CONCRETO	M2	2	841.387	1.682.774
TOTAL INTERVENCIÓN					1.682.774

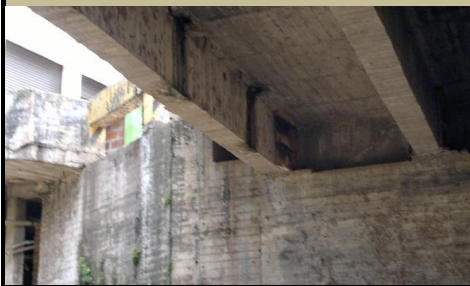
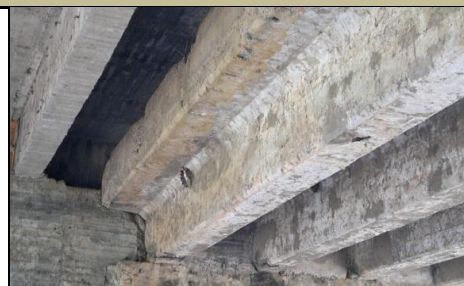
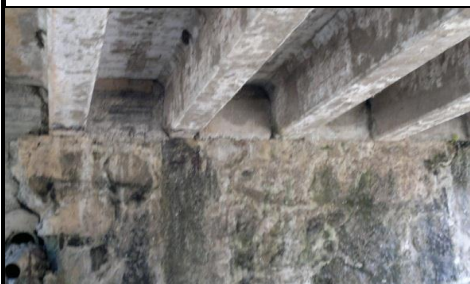
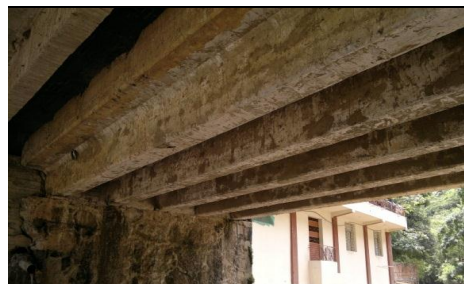
Los apoyos fijos en ambos estribos, están compuestos por placas de neopreno en las cuales no se observan daño de consideración, por lo tanto no se requiere de ningún tipo de intervención en esta componente.

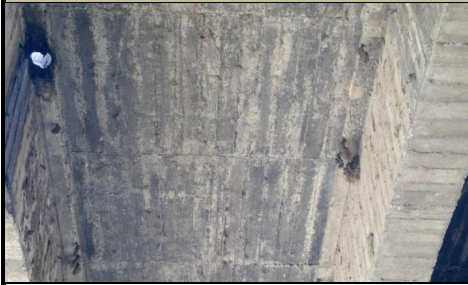
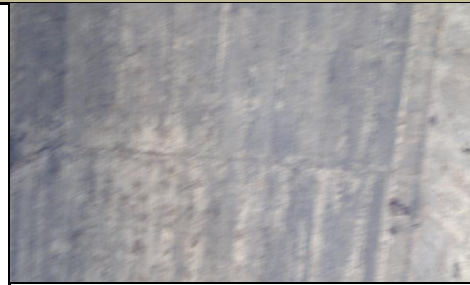
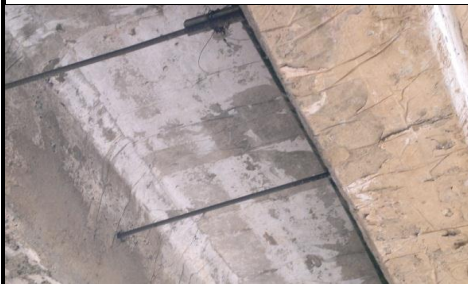
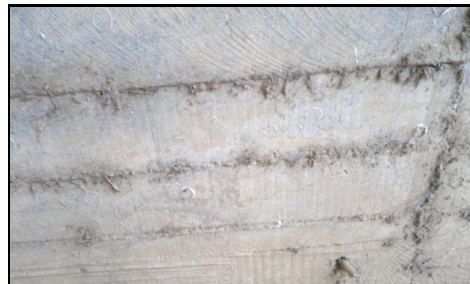
La losa es en concreto reforzado, se observa filtración de agua por junta de construcción. Se hace necesario su intervención con sello de fisuras generalizadas. Sin embargo, aún no se evidencia el acero de refuerzo.

3 DAÑO SIGNIFICATIVO, REPARACIÓN NECESARIA MUY PRONTO

TIPO	DESCRIPCIÓN	UNIDAD	CANTIDAD	VALOR UNITARIO	VALOR PARCIAL
D	INYECCION DE GIRETAS CON EPOXY/RESINA	ML	20	542.739	10.854.780
TOTAL INTERVENCIÓN					10.854.780

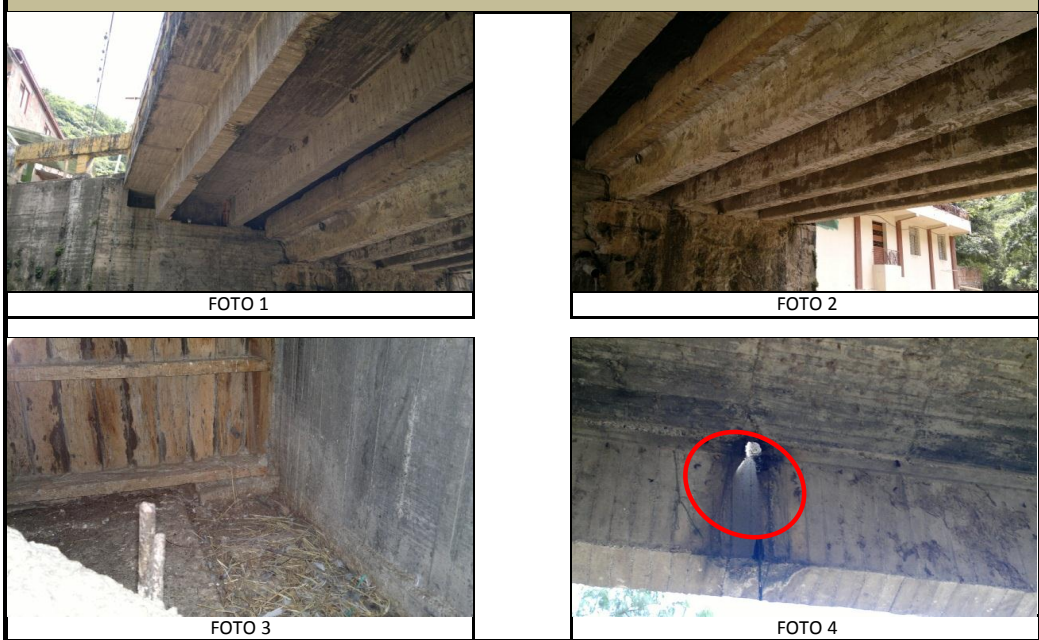
En la parte inferior del puente se observa parte de la estructura de un antiguo puente, las vigas nuevas aun tienen parte de formaletas en madera, que deben ser retiradas. En general, no se evidencian daños en el concreto que afecten la estabilidad de la superestructura; sin embargo, como parte del mantenimiento rutinario del elemento se recomienda realizar la respectiva limpieza.

TIPO	DESCRIPCIÓN	UNIDAD	CANTIDAD	VALOR UNITARIO	VALOR PARCIAL
10	LIMPIEZA	ML	40	21.604	864.160
TOTAL INTERVENCIÓN					864.160

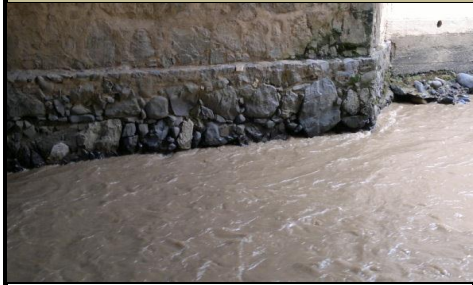
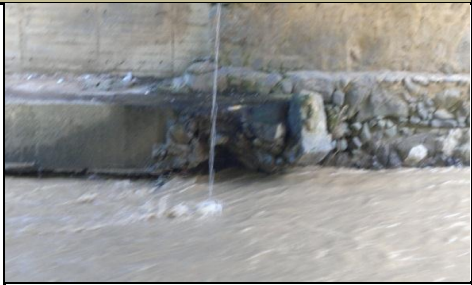
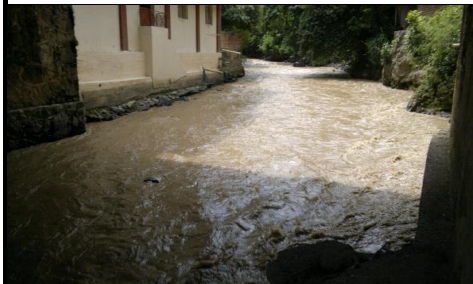
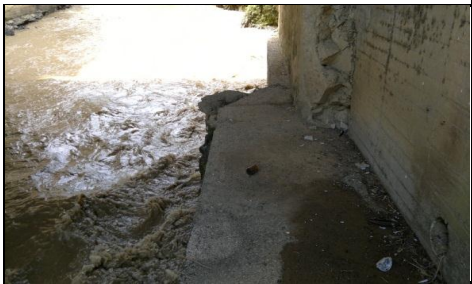
El Puente salva el afluente Rio Arumita, al momento de la inspección se puede observar que la velocidad del flujo es alta, con un ancho de sección hidráulica promedio de 9 m. El cauce atraviesa los estribos rosándolos en su base, se presenta cierta deficiencia hidráulica. Sin embargo, aún no se evidencian daños para la estabilidad de la superestructura. Dado lo anterior, no es necesario intervenir el elemento.

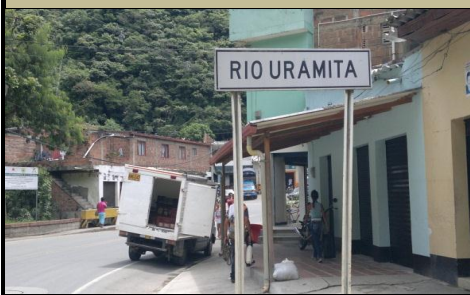
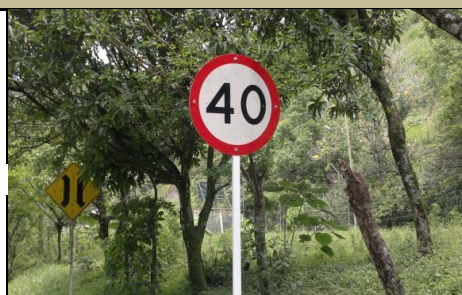
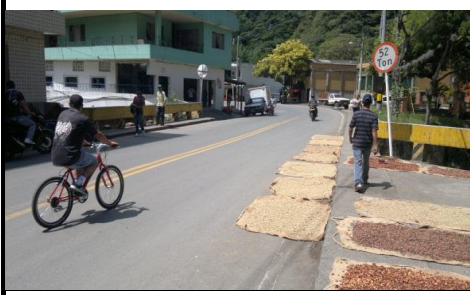
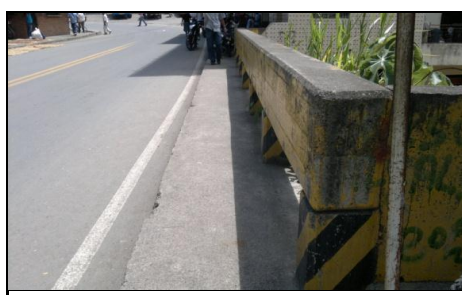
Existen señales con el nombre de Rio Arumita, también de capacidad máxima del puente de 52 Ton. Sin embargo es necesario colocar señales de velocidad máxima y limpieza general, con el fin de brindar la suficiente información y seguridad a quienes transitan el lugar.

2 ALGÚN DAÑO, REPARACIÓN NECESARIA CUANDO SE PRESENTE LA OCASIÓN. EL COMPONENTE FUNCIONA COMO SE DISEÑÓ

TIPO	DESCRIPCIÓN	UNIDAD	CANTIDAD	VALOR UNITARIO	VALOR PARCIAL
10	LIMPIEZA	UND	6	11.723	70.338
92	COLOCACION SEÑAL	UND	2	158.691	317.382
TOTAL INTERVENCIÓN					387.720

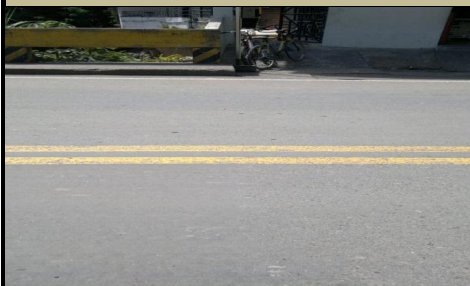
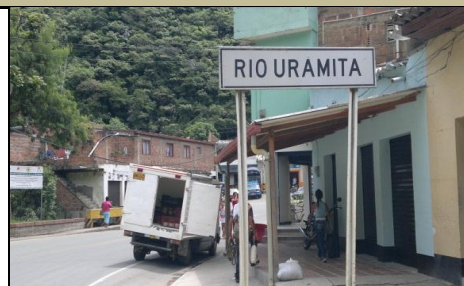
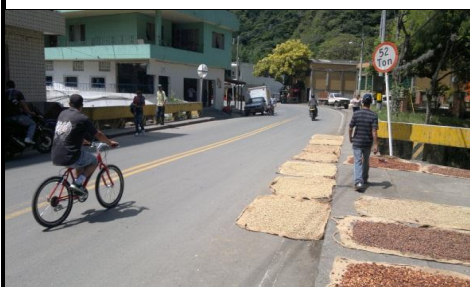
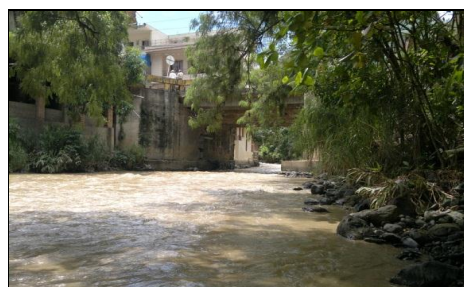
El puente en su componente general se ha calificado como 3, daño significativo, reparación necesaria muy pronto. Lo anterior, debido a que algunos componentes del puente como los estribos y la losa, requieren de reparaciones importantes, dado que el avance progresivo de los daños puede originar inestabilidad para la superestructura.

3 DAÑO SIGNIFICATIVO, REPARACIÓN NECESARIA MUY PRONTO
