**ESTUDIOS DE INSPECCION E INVENTARIO DE PUENTES
DE LA RED NACIONAL DE CARRETERAS
ZONA OCCIDENTE**

INFORME PUENTE RUBICON, 01-6203-006.00

PR 047+0336

**RUTA 6203 DABEIBA-MANGLAR-CATIVO-SANTA FE DE ANTIOQUIA
DEPARTAMENTO DE ANTIOQUIA**

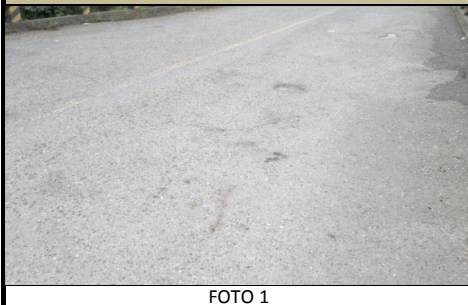
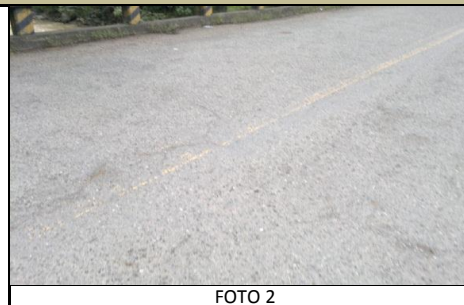
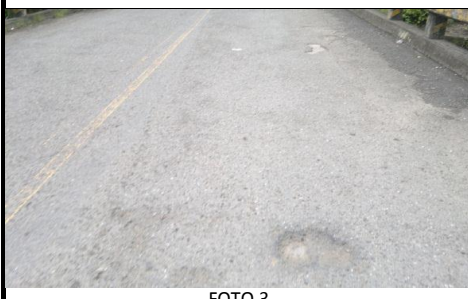
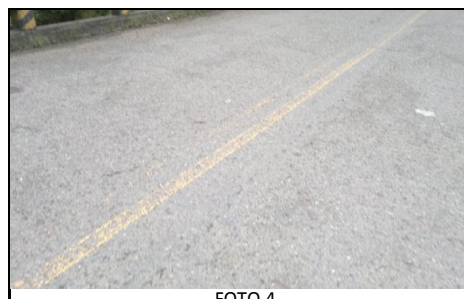
La superficie del puente es en carpeta asfáltica, la cual presenta un deterioro generalizado, con grandes baches y fisuras pronunciadas en sentido transversal de más de 4 mm de espesor, lo cual se ve reflejado en asentamientos justo en los accesos del mismo. Por lo tanto es necesario que se repare el pavimentos asfaltico, para evitar problemas de filtraciones que perjudique a la superestructura, se cuenta con bombeo hacia los laterales de la vía para evacuar las aguas por los drenes del puente, no se aprecian losas de aproximación, si estas existen deben estar bajo la superficie del asfalto. Además el nivel de deterioro se acerca a severo ya que si continúa el detrimento puede ser perjudicial para los usuarios de la vía, especialmente para los motociclistas. Adicionalmente se recomienda la demarcación horizontal como parte de la demarcación vial.

3 DAÑO SIGNIFICATIVO, REPARACIÓN NECESARIA MUY PRONTO

TIPO	DESCRIPCIÓN	UNIDAD	CANTIDAD	VALOR UNITARIO	VALOR PARCIAL
D	REPARACIÓN DE PAVIMENTO DE ASFALTO	M2	93	66.450	6.179.850
27	REPARACION DE DEMARCACION	ML	90	20.716	1.864.440
TOTAL INTERVENCIÓN					8.044.290

- Debido a la gran cantidad de fisuras con pérdida de material asfáltico en la superficie, es necesario realizar la reparación del asfalto en las zonas averiadas, con el fin de brindar un paso de vehículos en condiciones favorables y evitar que dichos daños afecten la cara superior de la losa. Posterior a las actividades antes mencionadas es necesario realizar la demarcación horizontal.

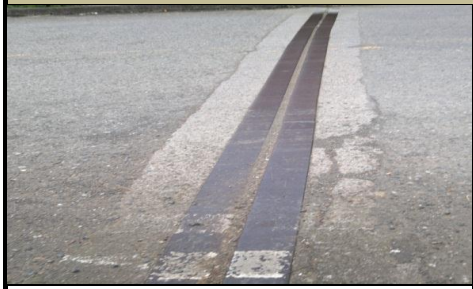
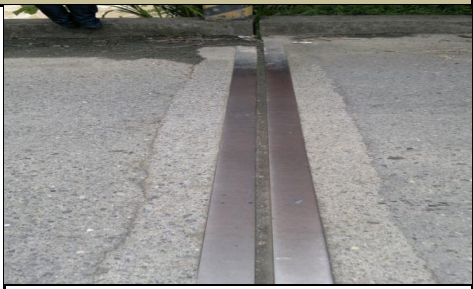
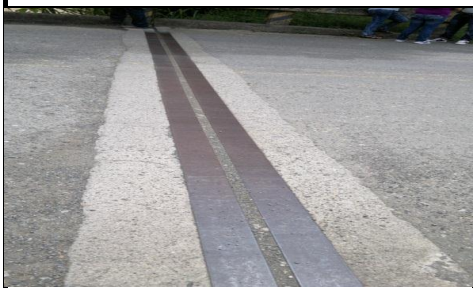
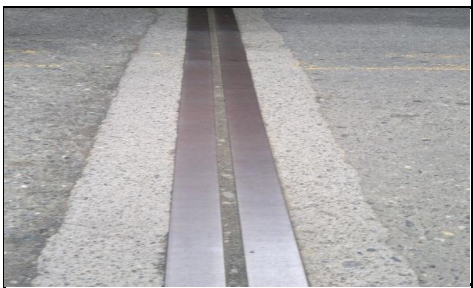
En el puente se pueden apreciar juntas abiertas con ángulos metálicos, se logra observar que dicho elemento no se encuentra funcionando correctamente, presenta saturación de material granular que podría restringir los libres desplazamientos de la superestructuras trayendo posibles problemas para los apoyos y las misma estructura en general. Se debe realizar una limpieza y llenado de las juntas con material elastómero.

2	ALGÚN DAÑO, REPARACIÓN NECESARIA CUANDO SE PRESENTE LA OCASIÓN. EL COMPONENTE FUNCIONA COMO SE DISEÑÓ
---	---

TIPO	DESCRIPCIÓN	UNIDAD	CANTIDAD	VALOR UNITARIO	VALOR PARCIAL
10	LIMPIEZA	ML	20	1.674	33.480
26	REPARACION MATERIAL SELLADOR	ML	20	35.182	703.640
TOTAL INTERVENCIÓN					737.120

- De acuerdo a las filtraciones observadas hacia la subestructura por las juntas de expansión. Se recomienda la reposición del sello y respectiva limpieza.

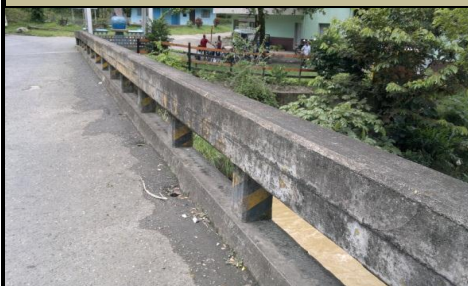
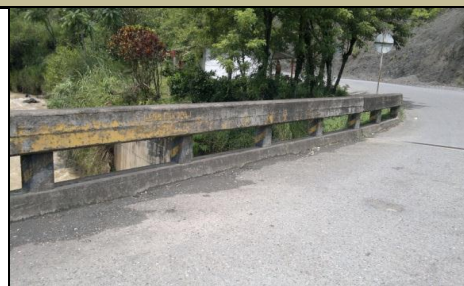
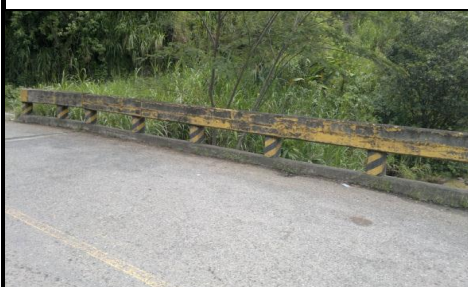
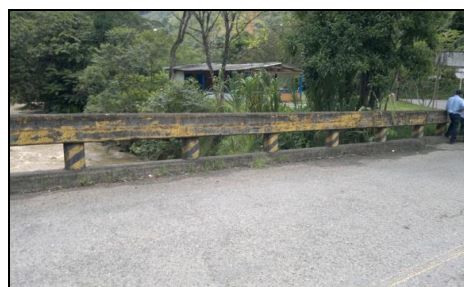
El puente no cuenta con andenes peatonales, pero presenta bordillos rectangulares en concreto a ambos lados de la calzada. El estado general de este componente es bueno, solo se recomienda mantenimiento como limpieza y pintura para evitar deterioro progresivo de dicho componente.

0 SIN DAÑO O DAÑO INSIGNIFICANTE

TIPO	DESCRIPCIÓN	UNIDAD	CANTIDAD	VALOR UNITARIO	VALOR PARCIAL
10	LIMPIEZA	ML	23	2.294	52.762
34	PINTURA DE CONCRETO	ML	23	17.790	409.170
TOTAL INTERVENCIÓN					461.932

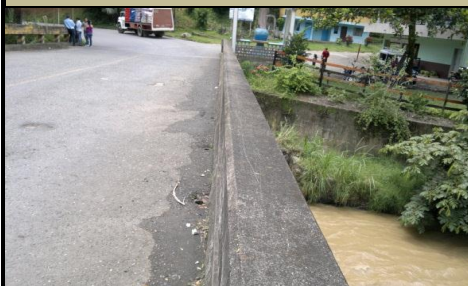
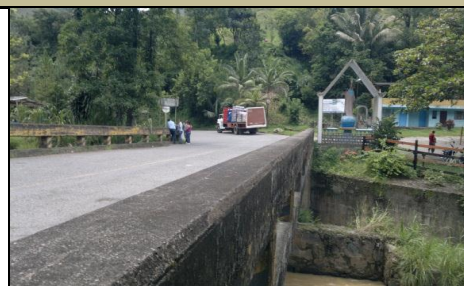
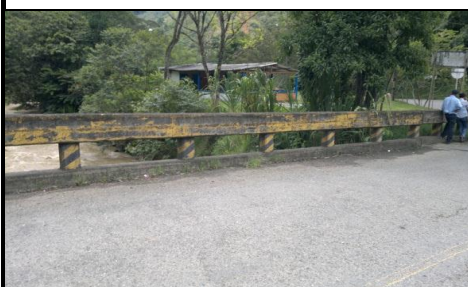
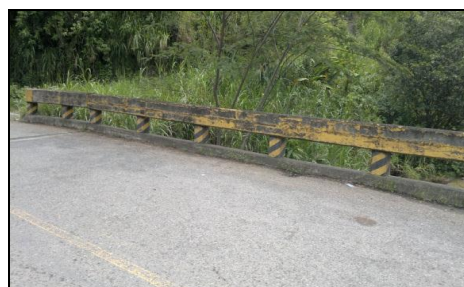
Las barandas existentes corresponden a pasamanos en concreto sobre pilastras en concreto. No se evidencian daños de consideración, se hace necesario labores de limpieza y pintura; como parte del mantenimiento rutinario del elemento.

0 SIN DAÑO O DAÑO INSIGNIFICANTE

TIPO	DESCRIPCIÓN	UNIDAD	CANTIDAD	VALOR UNITARIO	VALOR PARCIAL
10	LIMPIEZA	ML	23	4.516	103.868
34	PINTURA DE CONCRETO	ML	23	22.728	522.744
TOTAL INTERVENCIÓN					626.612

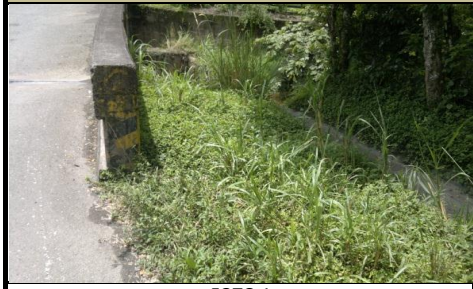
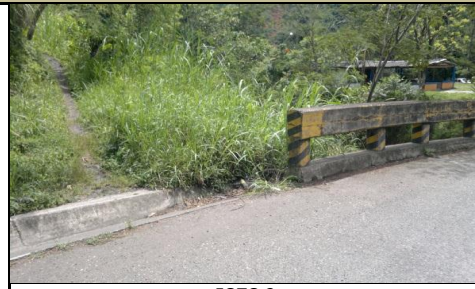
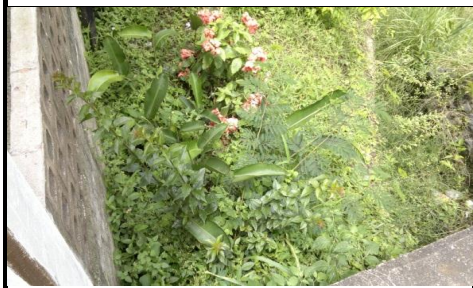
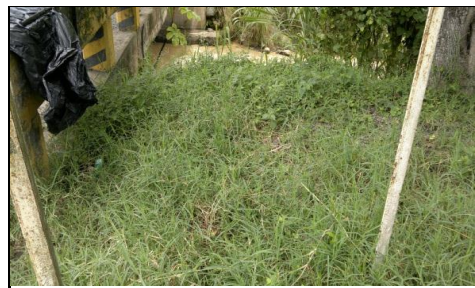
El puente presenta conos de derrame en suelo natural, con pendiente bien definida, espesa vegetación, no representa problemas de inestabilidad para la vía y la subestructura. Se deben reparar las cunetas de costado izquierdo acceso dos y además realizar labores de limpieza como parte de mantenimiento rutinario.

3	DAÑO SIGNIFICATIVO, REPARACIÓN NECESARIA MUY PRONTO
---	---

TIPO	DESCRIPCIÓN	UNIDAD	CANTIDAD	VALOR UNITARIO	VALOR PARCIAL
10	LIMPIEZA	M2	50	2.686	134.300
D	CONSTRUCCION DE CUNETAS	ML	20	126.480	2.529.600
TOTAL INTERVENCIÓN					2.663.900

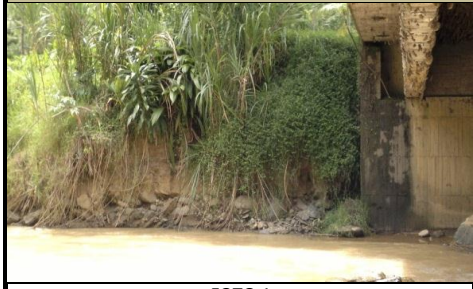
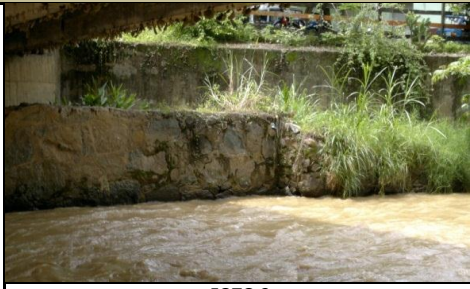
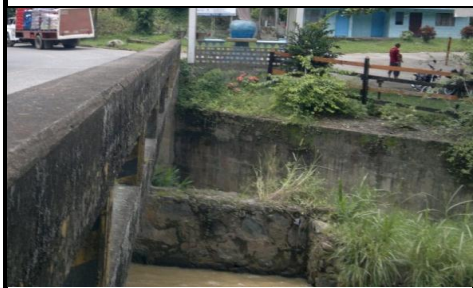
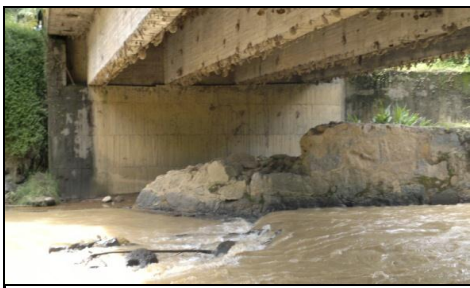
El puente cuenta con cuatro aletas en concreto integradas a los estribos que protegen la estructura y dan estabilidad a uno de sus lados, mientras que en el otro extremo no se presentan aletas, no se evidencia ningún tipo de lesión sobre el concreto, se hace necesario labores de limpieza como parte de mantenimiento rutinario.

0 SIN DAÑO O DAÑO INSIGNIFICANTE

TIPO	DESCRIPCIÓN	UNIDAD	CANTIDAD	VALOR UNITARIO	VALOR PARCIAL
10	LIMPIEZA	M2	30	10.755	322.650
TOTAL INTERVENCIÓN					322.650

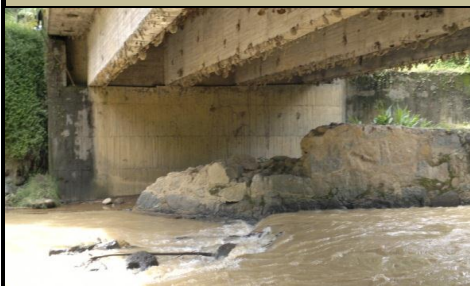
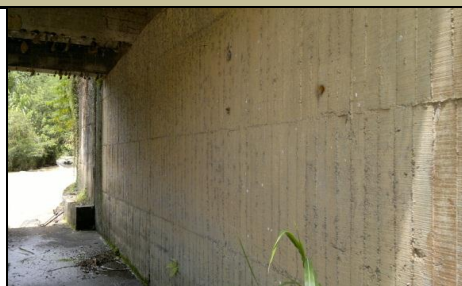
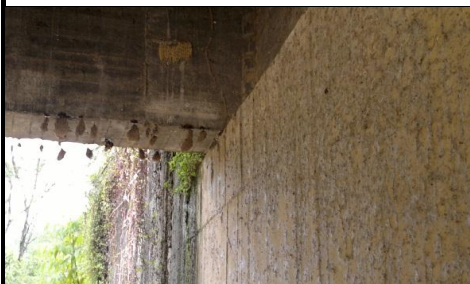
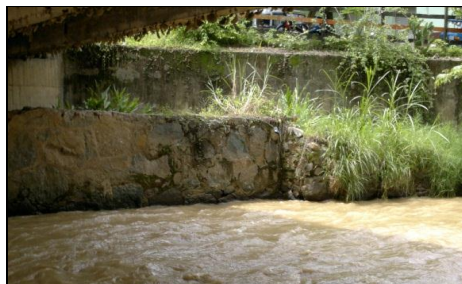
El puente presenta estribos en concreto estribos con aletas integradas. Se debe realizar limpieza como parte del mantenimiento rutinario del puente, dado que el concreto en este elemento se encuentra en buenas condiciones; sin generar riesgo para la superestructura.

0 SIN DAÑO O DAÑO INSIGNIFICANTE

TIPO	DESCRIPCIÓN	UNIDAD	CANTIDAD	VALOR UNITARIO	VALOR PARCIAL
10	LIMPIEZA	M2	60	11.699	701.940
TOTAL INTERVENCIÓN					701.940

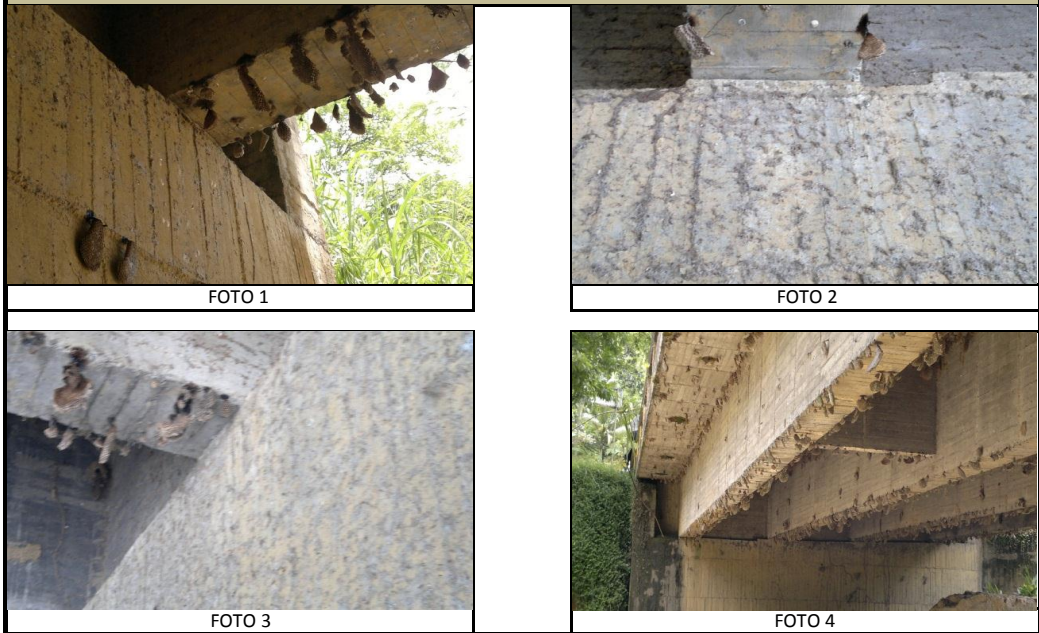
Los apoyos fijos en ambos estribos, están compuestos por placas de neopreno en las cuales no se observan daño de consideración, por lo tanto no se requiere de ningún tipo de intervención en esta componente.

0 SIN DAÑO O DAÑO INSIGNIFICANTE

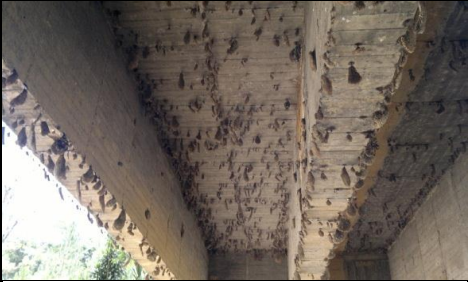
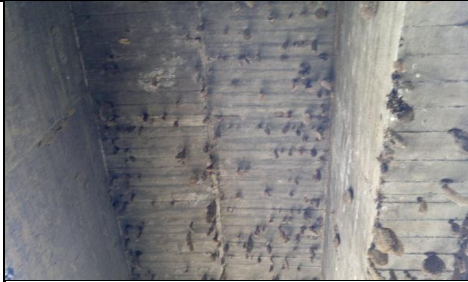
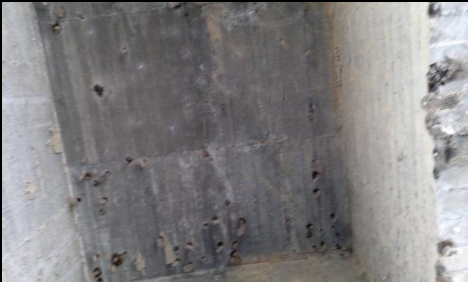
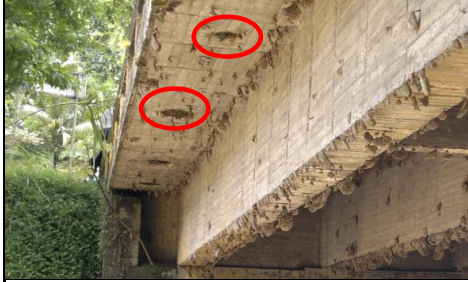
INSTITUTO NACIONAL DE VÍAS-INVIAS					
ESTUDIOS DE INSPECCIÓN E INVENTARIO DE PUENTES DE LA RED NACIONAL DE CARRETERAS ZONA OCCIDENTE					
INFORME DE PUENTE RUBICON 01-6203-006.00 DABEIBA-MANGLAR-CATIVO-SANTAFÉ DE ANTIOQUIA					
COMPONENTE 10 - LOSA					
TIPO:	LOSA				
ESTADO					
El puente presenta losa en concreto. Se observa en el área de los voladizos grandes humedades con manchas negras, verdes y posibles fluorescencias, con crecimiento de vegetación en los drenes; por lo tanto es necesario que sean prolongados los drenes de la misma, para evitar el progreso de dichas humedades y limpieza general del elemento.					
REGISTRO FOTOGRÁFICO

FOTO 3		FOTO 4			
CALIFICACIÓN OBTENIDA EN LA INSPECCIÓN					
3	DAÑO SIGNIFICATIVO, REPARACIÓN NECESARIA MUY PRONTO				
OBRAS DE REPARACIÓN Y/O MANTENIMIENTO					
TIPO	DESCRIPCIÓN	UNIDAD	CANTIDAD	VALOR UNITARIO	VALOR PARCIAL

10	LIMPIEZA	M2	50	32.198	1.609.900
E	REPARACION DE DRENES	UND	16	74.147	1.186.352
TOTAL INTERVENCIÓN					2.796.252

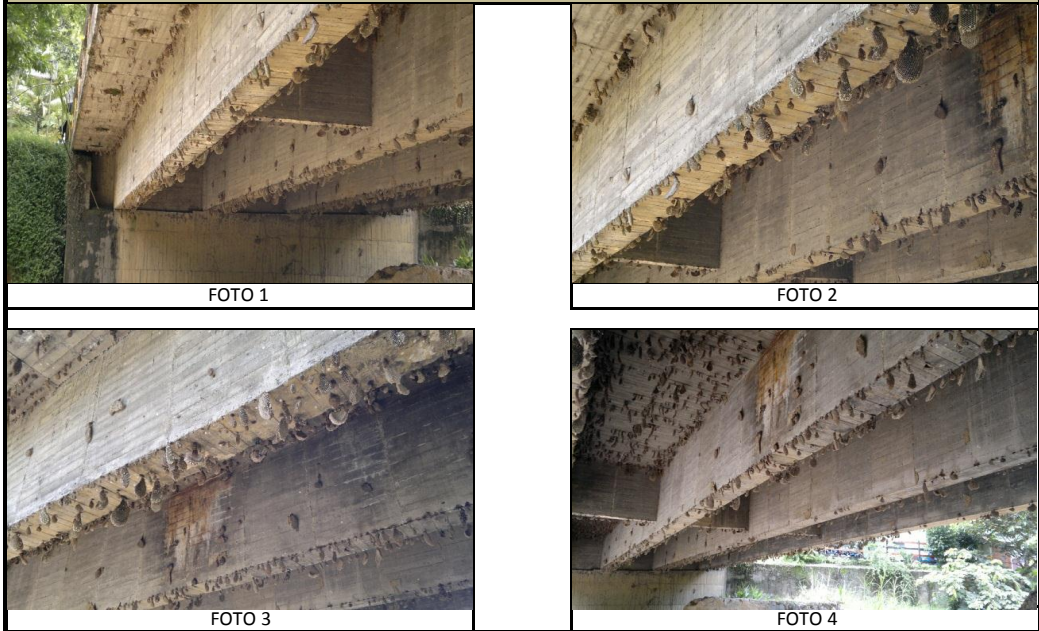
El puente presenta un sistema de vigas y vigariostras en concreto, estas se encuentran simplemente apoyadas en placa de neopreno. Se observan fisuras por cortante en promedio de 0.7 mm en todas las vigas, se deben realizar labores de llenado de fisuras; además de labores de limpieza para realizar las reparaciones, debido a los panales de avispas adheridos allí.

3 DAÑO SIGNIFICATIVO, REPARACIÓN NECESARIA MUY PRONTO

TIPO	DESCRIPCIÓN	UNIDAD	CANTIDAD	VALOR UNITARIO	VALOR PARCIAL
10	LIMPIEZA	ML	90	21.604	1.944.360
D	INYECCION DE GRIETAS	ML	17	537.554	9.138.418
TOTAL INTERVENCIÓN					11.082.778

- En todas las vigas se observan fisuras que deben ser selladas con prontitud, ya que el avance progresivo en este daño, puede brindar inestabilidad para el elemento. Se recomienda limpieza general.

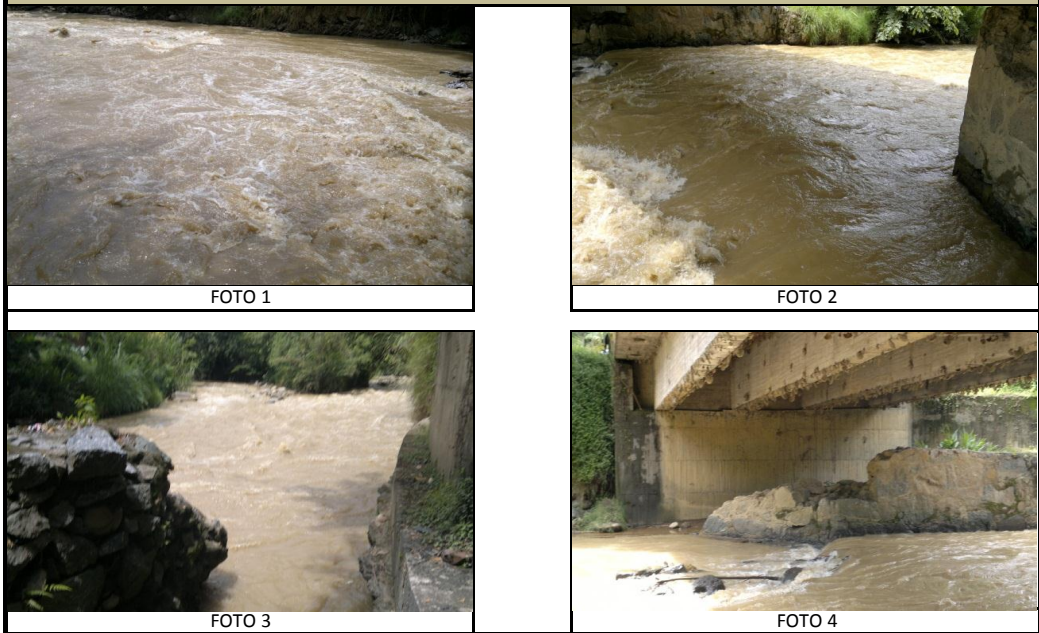
El Puente salva el afluente Rio Sucio, al momento de la inspección se puede observar que la velocidad del flujo es alta, con un ancho de sección hidráulica promedio de 9 m. El cauce atraviesa los estribos rosándolos en su base, se presenta cierta deficiencia hidráulica. Se logra identificar en ambos lados de los estribos, estribos antiguos en concreto ciclópeo que brindan protección a la base de los estribos actuales en concreto. por tanto no se identifican problemas en este componente.

0 SIN DAÑO O DAÑO INSIGNIFICANTE

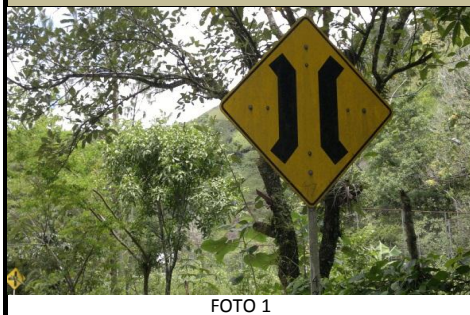
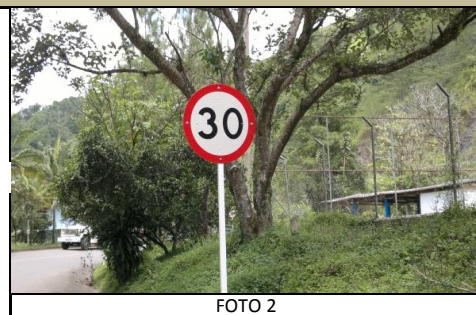
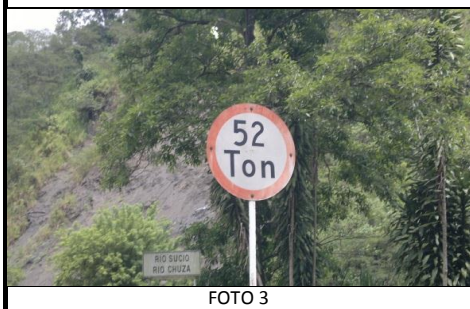
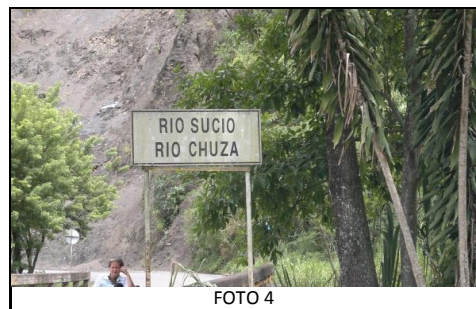
Existen señales con el nombre de Rio Sucio y Rio Chuza, también de capacidad máxima de 52 T y velocidad máxima de 30 Km/h. Por lo tanto no se requiere la instalación de señales de tránsito, pero se recomienda limpieza o pintura.

0 SIN DAÑO O DAÑO INSIGNIFICANTE

TIPO	DESCRIPCIÓN	UNIDAD	CANTIDAD	VALOR UNITARIO	VALOR PARCIAL
10	LIMPIEZA	UND	6	11.723	70.338
TOTAL INTERVENCIÓN					70.338

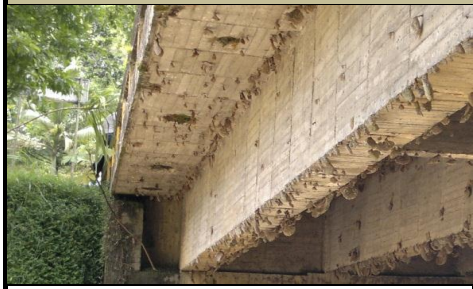
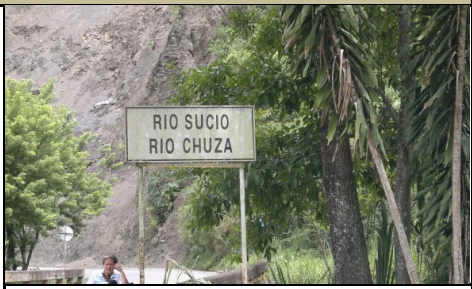
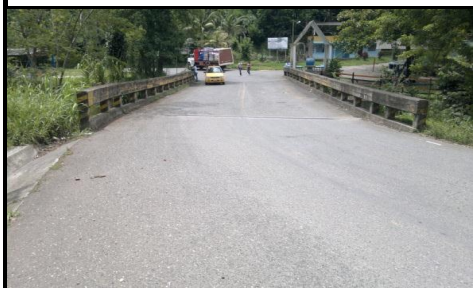
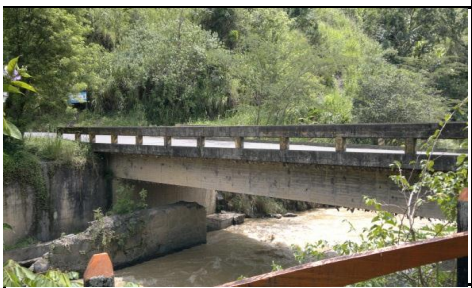
El puente en su componente general se ha calificado como 3, daño significativo, reparación necesaria muy pronto. Dado que algunos componentes del puente como son la superficie, la losa y las vigas, presentan algunos daños de importancia, que de continuar progresando pueden afectar significativamente la estabilidad de la superestructura.

3 DAÑO SIGNIFICATIVO, REPARACIÓN NECESARIA MUY PRONTO
