**ESTUDIOS DE INSPECCION E INVENTARIO DE PUENTES
DE LA RED NACIONAL DE CARRETERAS
ZONA OCCIDENTE**

INFORME PUENTE LA PERNILLA, 01-6203-007.00

PR 052+0551

**RUTA 6203 DABEIBA-MANGLAR-CATIVO-SANTA FE DE ANTIOQUIA
DEPARTAMENTO DE ANTIOQUIA**

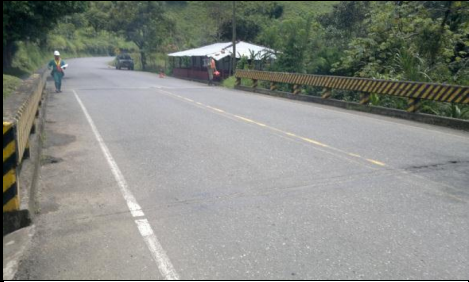
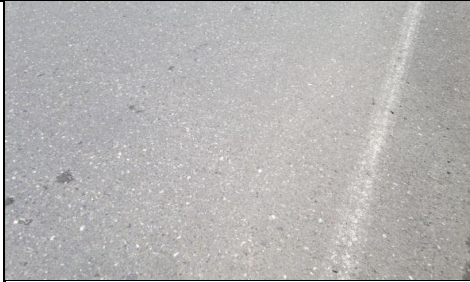
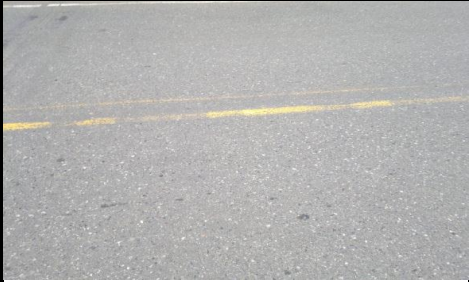
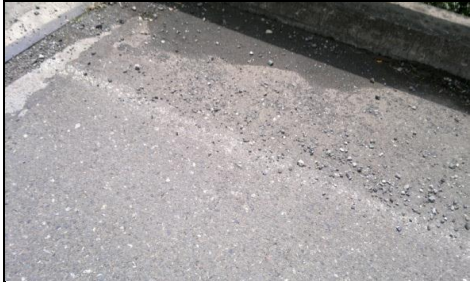
INSTITUTO NACIONAL DE VÍAS-INVIAS					
ESTUDIOS DE INSPECCIÓN E INVENTARIO DE PUENTES DE LA RED NACIONAL DE CARRETERAS ZONA OCCIDENTE					
INFORME DE PUENTE LA PERNILLA 01-6203-007.00 DABEIBA-MANGLAR-CATIVO-SANTAFÉ DE ANTIOQUIA					
COMPONENTE 1 - SUPERFICIE DEL PUENTE					
TIPO:	10 - ASFALTO				
ESTADO					
<p>La superficie del puente es una carpeta asfáltica, en la cual no se observan lesiones; presenta un leve desgaste superficial; por lo tanto, no es necesaria su intervención. Se cuenta con bombeo hacia los laterales de la vía para evacuar las aguas por los drenes del puente, los cuales se encuentran en buen estado. No se aprecian losas de aproximación, si estas existen deben estar bajo la superficie del asfalto. Se recomienda como parte de la señalización de la vía, realizar la demarcación horizontal.</p>					
REGISTRO FOTOGRÁFICO

CALIFICACIÓN OBTENIDA EN LA INSPECCIÓN					
1	DAÑO PEQUEÑO PERO REPARACIÓN NO ES NECESARIA (EXCEPTO MANTENIMIENTO MENOR)				
OBRAS DE REPARACIÓN Y/O MANTENIMIENTO					
TIPO	DESCRIPCIÓN	UNIDAD	CANTIDAD	VALOR UNITARIO	VALOR PARCIAL
27	REPARACION DE DEMARCAACION	ML	66	20.716	1.367.256
TOTAL INTERVENCIÓN					1.367.256

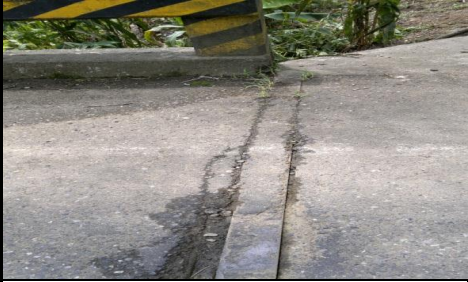
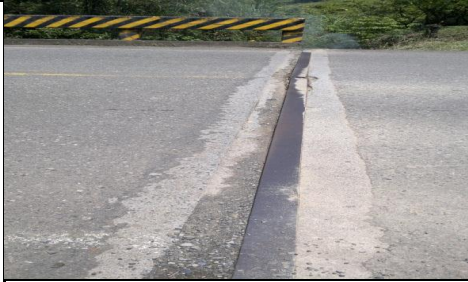
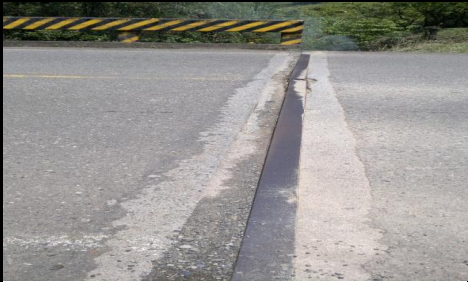
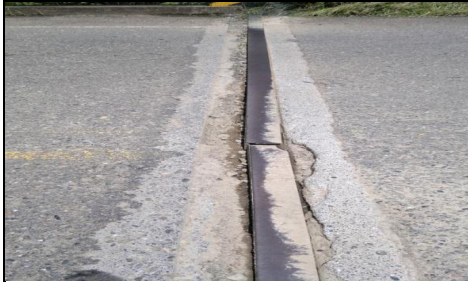
INSTITUTO NACIONAL DE VÍAS-INVÍAS					
ESTUDIOS DE INSPECCIÓN E INVENTARIO DE PUENTES DE LA RED NACIONAL DE CARRETERAS ZONA OCCIDENTE					
INFORME DE PUENTE LA PERNILLA 01-6203-007.00 DABEIBA-MANGLAR-CATIVO-SANTAFÉ DE ANTIOQUIA					
COMPONENTE 2 - JUNTAS DE EXPANSION					
TIPO:	12 - PLACAS VERTICALES/ANGULOS DE ACERO				
ESTADO					
<p>En el puente se pueden apreciar juntas abiertas con ángulos metálicos, en donde se evidencia que se dicho elemento no se encuentra funcionando correctamente, se observa la perdida de ángulo metálico en una de las juntas de acceso 1, además se presenta saturación de material granular que podría restringir los libres desplazamientos de la superestructuras trayendo posibles problemas para los apoyos y las misma estructura en general. Se debe realizar reparación de las juntas y una limpieza con llenado de las juntas con material elastómero.</p>					
REGISTRO FOTOGRÁFICO

FOTO 3		FOTO 4			
CALIFICACIÓN OBTENIDA EN LA INSPECCIÓN					
3	DAÑO SIGNIFICATIVO, REPARACIÓN NECESARIA MUY PRONTO				
OBRAS DE REPARACIÓN Y/O MANTENIMIENTO					
TIPO	DESCRIPCIÓN	UNIDAD	CANTIDAD	VALOR UNITARIO	VALOR PARCIAL
A	REPARACIÓN DE JUNTA	ML	22	46.890	1.031.580
26	REPARACION MATERIAL SELLADOR	ML	22	35.182	774.004
TOTAL INTERVENCIÓN					1.805.584

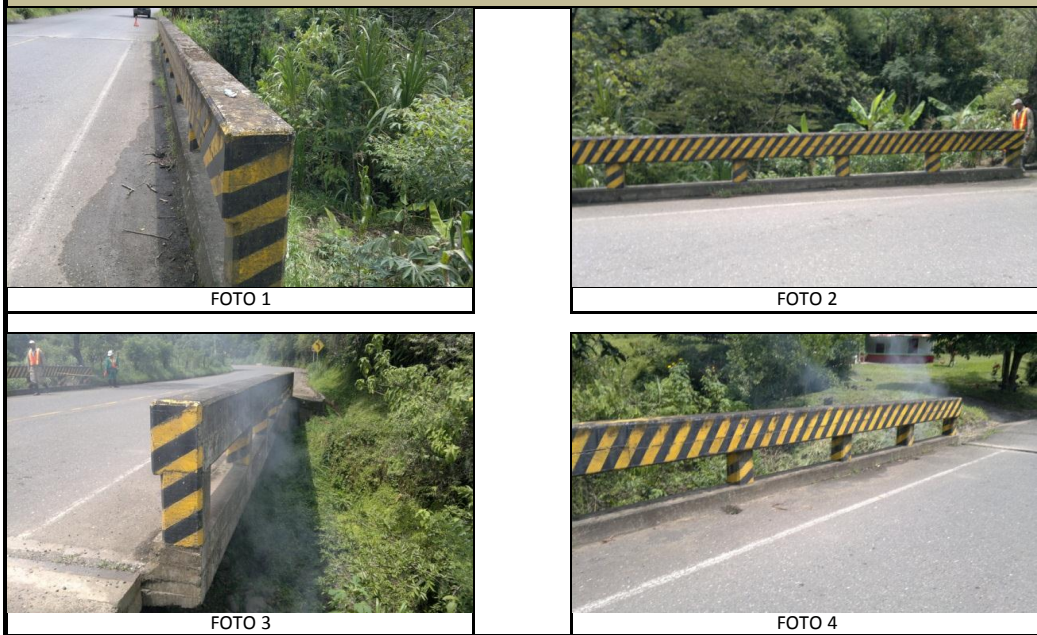
COMPONENTE 3 - ANDENES/BORDILLOS

El puente no cuenta con andenes peatonales, pero presenta bordillos rectangulares en concreto a ambos lados de la calzada. El estado general de este componente es bueno, solo se recomienda mantenimiento como limpieza y pintura para evitar deterioro progresivo de dicho componente.

0 SIN DAÑO O DAÑO INSIGNIFICANTE

TIPO	DESCRIPCIÓN	UNIDAD	CANTIDAD	VALOR UNITARIO	VALOR PARCIAL
10	LIMPIEZA	ML	33	2.294	75.702
34	PINTURA DE CONCRETO	ML	33	17.790	587.070
TOTAL INTERVENCIÓN					662.772

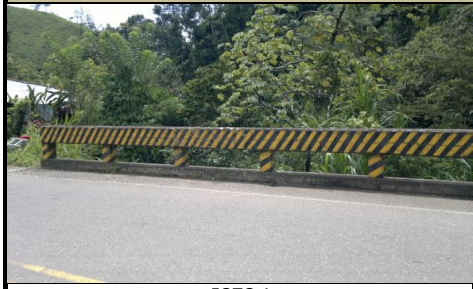
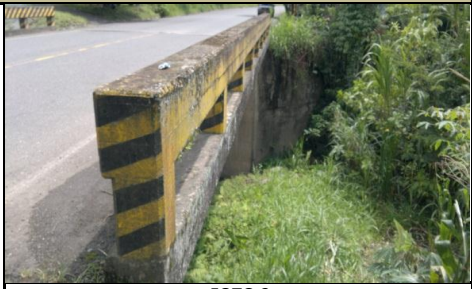
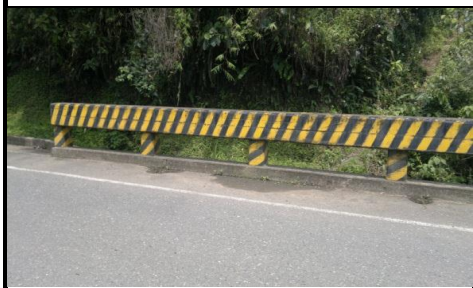
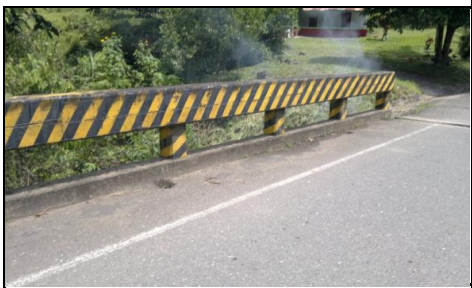
COMPONENTE 4 - BARANDAS

Las barandas existentes corresponden a pasamanos en concreto sobre pilastras en concreto. En general, no se evidencian daños que afecten la estabilidad del elemento; sin embargo como parte del mantenimiento rutinario del puente se recomienda limpieza y pintura general.

0 SIN DAÑO O DAÑO INSIGNIFICANTE

TIPO	DESCRIPCIÓN	UNIDAD	CANTIDAD	VALOR UNITARIO	VALOR PARCIAL
10	LIMPIEZA	ML	33	4.516	149.028
34	PINTURA DE CONCRETO	ML	33	22.728	750.024
TOTAL INTERVENCIÓN					899.052

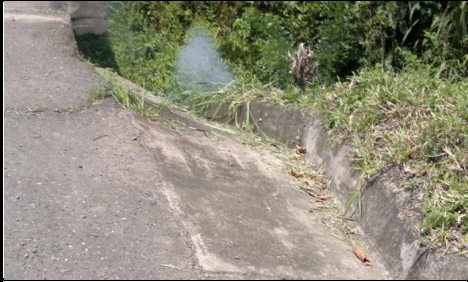
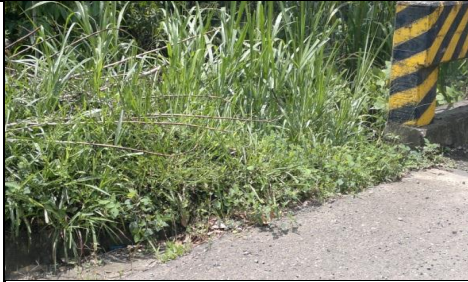
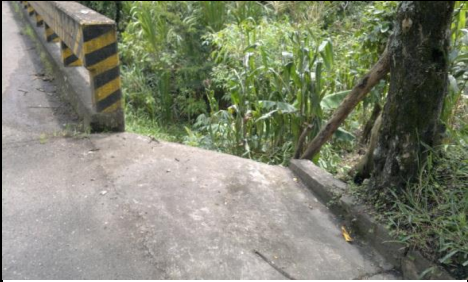
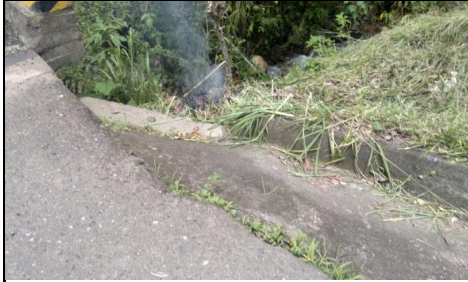
INSTITUTO NACIONAL DE VÍAS-INVIAS					
ESTUDIOS DE INSPECCIÓN E INVENTARIO DE PUENTES DE LA RED NACIONAL DE CARRETERAS ZONA OCCIDENTE					
INFORME DE PUENTE LA PERNILLA 01-6203-007.00 DABEIBA-MANGLAR-CATIVO-SANTAFÉ DE ANTIOQUIA					
COMPONENTE 5 - CONOS/TALUDES					
TIPO:	CONOS / TALUDES				
ESTADO					
El puente presenta conos de derrame en suelo natural, con pendiente bien definida, espesa vegetación, no representa problemas de inestabilidad para la vía y la subestructura. Por tanto solo se debe realizar labores de limpieza como parte de mantenimiento rutinario.					
REGISTRO FOTOGRÁFICO

FOTO 3		FOTO 4			
CALIFICACIÓN OBTENIDA EN LA INSPECCIÓN					
0	SIN DAÑO O DAÑO INSIGNIFICANTE				
OBRAS DE REPARACIÓN Y/O MANTENIMIENTO					
TIPO	DESCRIPCIÓN	UNIDAD	CANTIDAD	VALOR UNITARIO	VALOR PARCIAL
10	LIMPIEZA	M2	44	2.686	118.184
TOTAL INTERVENCIÓN					118.184

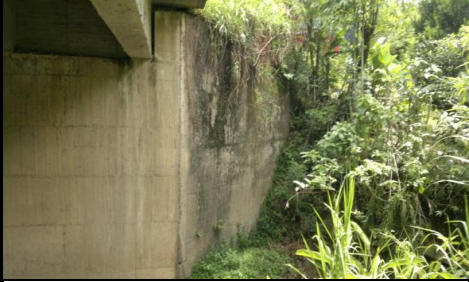
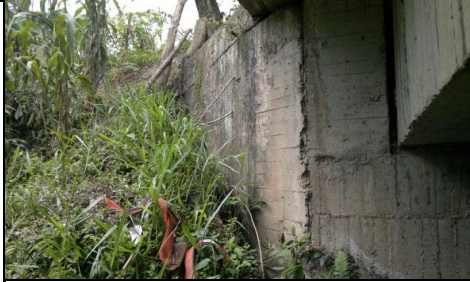
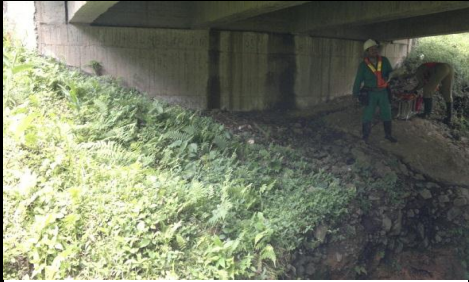
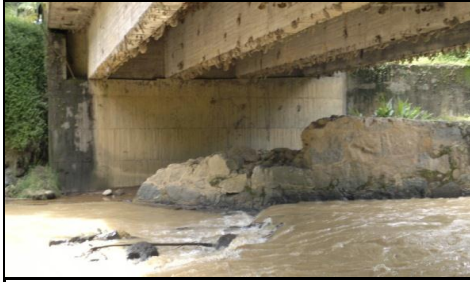
INSTITUTO NACIONAL DE VÍAS-INVIAS					
ESTUDIOS DE INSPECCIÓN E INVENTARIO DE PUENTES DE LA RED NACIONAL DE CARRETERAS ZONA OCCIDENTE					
INFORME DE PUENTE LA PERNILLA 01-6203-007.00 DABEIBA-MANGLAR-CATIVO-SANTAFÉ DE ANTIOQUIA					
COMPONENTE 6 - ALETAS					
TIPO:	10 - INTEGRADAS				
ESTADO					
<p>El puente cuenta con cuatro aletas en concreto integradas a los estribos que protegen la estructura y dan estabilidad a cada uno de los taludes, no se evidencia ningún tipo de lesión sobre el concreto, se hace necesario labores de limpieza como parte de mantenimiento rutinario.</p>					
REGISTRO FOTOGRÁFICO

<p style="text-align: center;">FOTO 4</p>			
CALIFICACIÓN OBTENIDA EN LA INSPECCIÓN					
0	SIN DAÑO O DAÑO INSIGNIFICANTE				
OBRAS DE REPARACIÓN Y/O MANTENIMIENTO

TIPO	DESCRIPCIÓN	UNIDAD	CANTIDAD	VALOR UNITARIO	VALOR PARCIAL
10	LIMPIEZA	M2	60	10.755	645.300
TOTAL INTERVENCIÓN					645.300

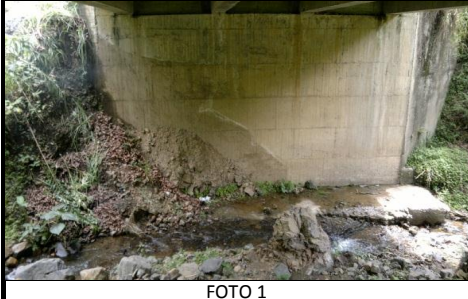
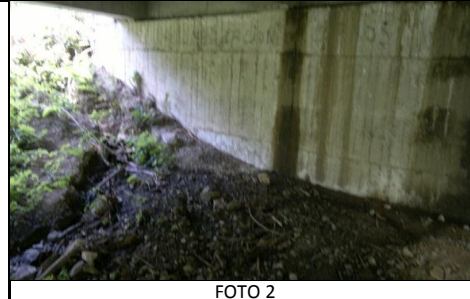
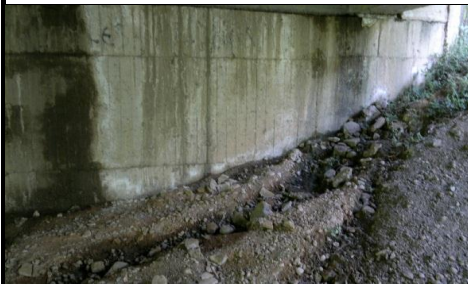
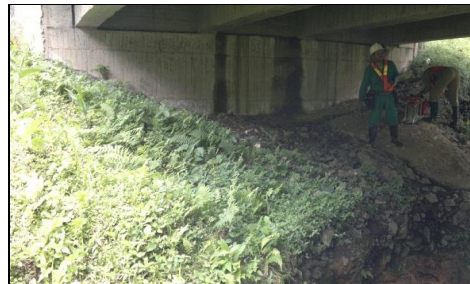
COMPONENTE 7 - ESTRIBOS

El puente presenta estribos en concreto reforzado con aletas integradas. Se observa concreto de suciedades por lavado diferencial y filtraciones de agua escorrentía a través de las juntas de expansión del puente. Se hace necesaria la limpieza de los estribos.

0 SIN DAÑO O DAÑO INSIGNIFICANTE

TIPO	DESCRIPCIÓN	UNIDAD	CANTIDAD	VALOR UNITARIO	VALOR PARCIAL
10	LIMPIEZA	M2	30	11.699	350.970
TOTAL INTERVENCIÓN					350.970

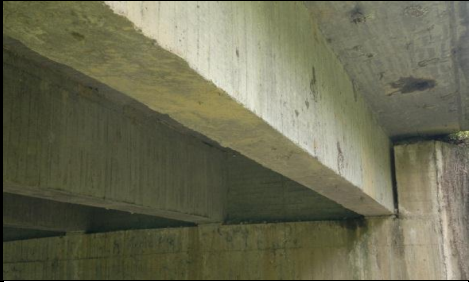
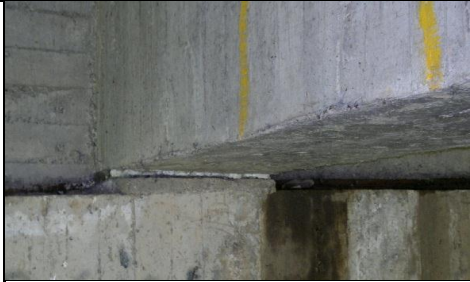
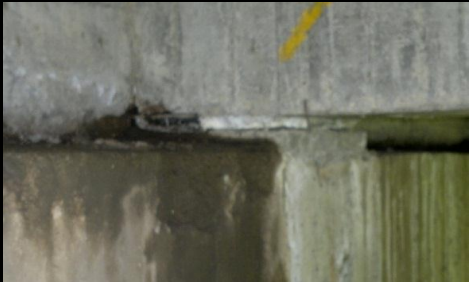
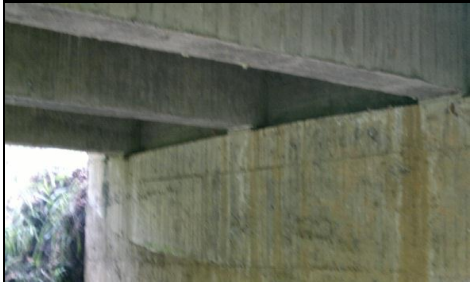
INSTITUTO NACIONAL DE VÍAS-INVIAS					
ESTUDIOS DE INSPECCIÓN E INVENTARIO DE PUENTES DE LA RED NACIONAL DE CARRETERAS ZONA OCCIDENTE					
INFORME DE PUENTE LA PERNILLA 01-6203-007.00 DABEIBA-MANGLAR-CATIVO-SANTAFÉ DE ANTIOQUIA					
COMPONENTE 9 - APOYOS					
TIPO:	30 - PLACAS DE NEOPRENO				
ESTADO					
Vigas simplemente apoyadas en ambos extremos sobre placas de neopreno, en general se observan en buen estado, se hace necesario labores de limpieza y evitar las filtraciones de agua por las juntas de expansión.					
REGISTRO FOTOGRÁFICO

FOTO 3		FOTO 4			
CALIFICACIÓN OBTENIDA EN LA INSPECCIÓN					
0	SIN DAÑO O DAÑO INSIGNIFICANTE				
OBRAS DE REPARACIÓN Y/O MANTENIMIENTO					
TIPO	DESCRIPCIÓN	UNIDAD	CANTIDAD	VALOR UNITARIO	VALOR PARCIAL
10	LIMPIEZA	UND	8	31.191	249.528
TOTAL INTERVENCIÓN					249.528

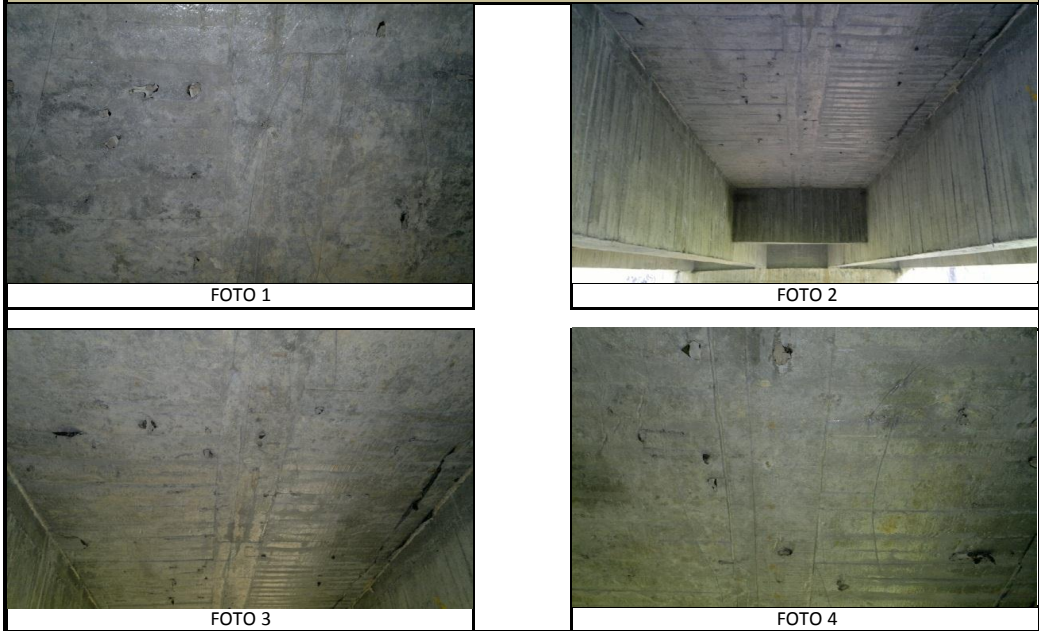
COMPONENTE 10 - LOSA

La losa es en concreto reforzado, no se evidenciaron daños graves durante la inspección, por lo que no se requiere ninguna clase de reparación en este elemento.

0 SIN DAÑO O DAÑO INSIGNIFICANTE

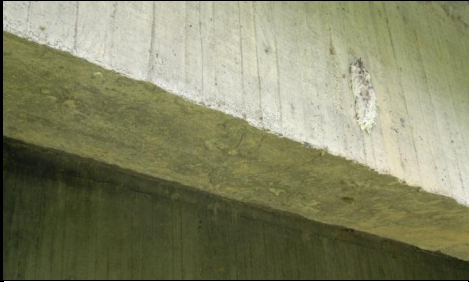
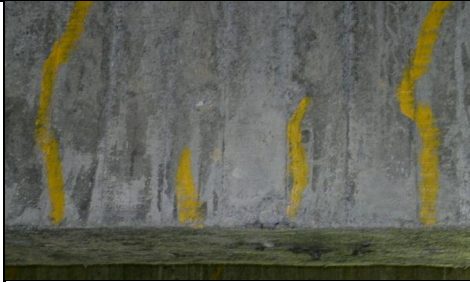
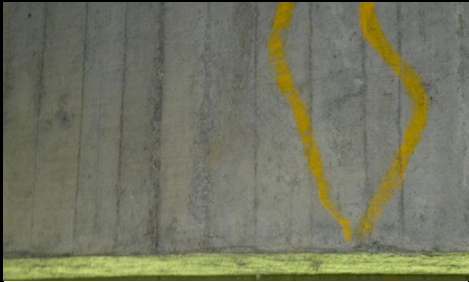
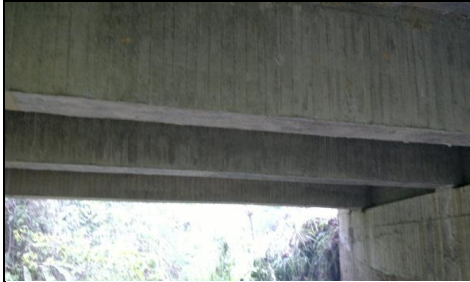
INSTITUTO NACIONAL DE VÍAS-INVIAS					
ESTUDIOS DE INSPECCIÓN E INVENTARIO DE PUENTES DE LA RED NACIONAL DE CARRETERAS ZONA OCCIDENTE					
INFORME DE PUENTE LA PERNILLA 01-6203-007.00 DABEIBA-MANGLAR-CATIVO-SANTAFÉ DE ANTIOQUIA					
COMPONENTE 11 - VIGAS/LARGUEROS/DIAFRAGMAS					
TIPO:	VIGAS/LARGUEROS/DIAFRAGMAS				
ESTADO					
<p>El puente presenta un sistema de vigas y viga-riostras en concreto, estas se encuentran simplemente apoyadas en placa de neopreno. Se observan fisuras de cortante y flexión en las cuatro vigas con espesor igual a 0,5 mm incluso en las vigas riostras. Por lo tanto se recomienda la inyección de dichas fisuras con el fin de evitar su progreso y daños de mayor consideración.</p>					
REGISTRO FOTOGRÁFICO

<p>FOTO 4</p>			
CALIFICACIÓN OBTENIDA EN LA INSPECCIÓN					
3	DAÑO SIGNIFICATIVO, REPARACIÓN NECESARIA MUY PRONTO

- Debido a la gran cantidad de fisuras encontradas en las vigas y por tratarse de un componente que compromete la estabilidad del puente, se deben reparar las fisuras y realizar un seguimiento periódico del comportamiento de las fisuras, para evitar que los agentes externos ingresen al concreto y corroan el acero de refuerzo.

OBRAS DE REPARACIÓN Y/O MANTENIMIENTO					
TIPO	DESCRIPCIÓN	UNIDAD	CANTIDAD	VALOR UNITARIO	VALOR PARCIAL
D	INYECCION DE GRIETAS	ML	32	537.554	17.201.728
TOTAL INTERVENCIÓN					17.201.728

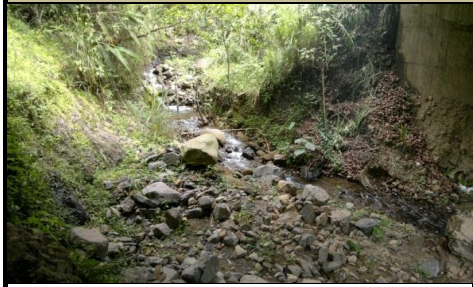
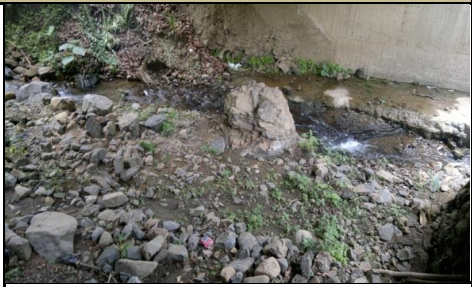
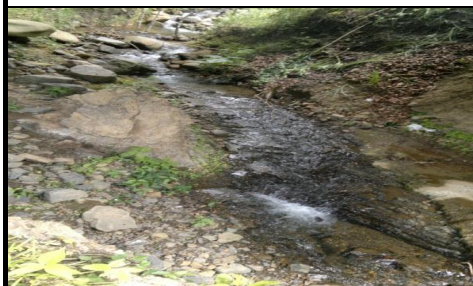
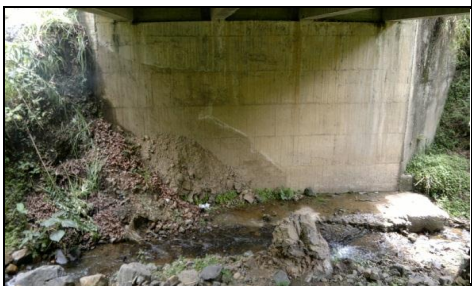
COMPONENTE 15 - CAUCE

El Puente salva el afluente Rio Pernilla, al momento de la inspección se puede observar que la velocidad del flujo es baja, con un ancho de sección hidráulica promedio de 1 m. El cauce es de poco caudal no representa por el momento un peligro para la estabilidad del puente.

0 SIN DAÑO O DAÑO INSIGNIFICANTE

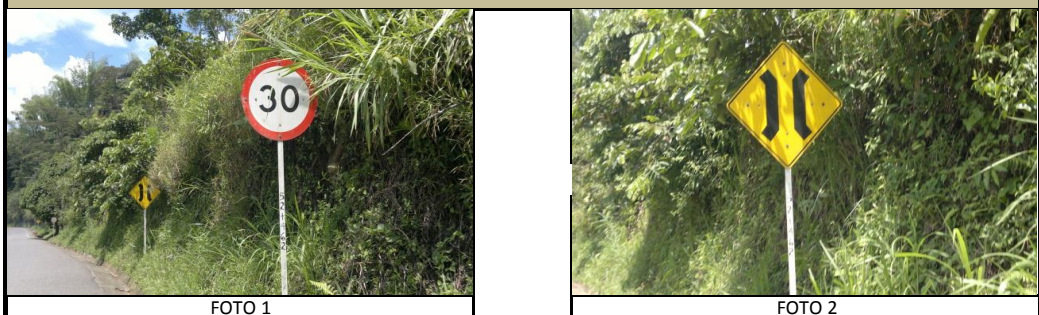
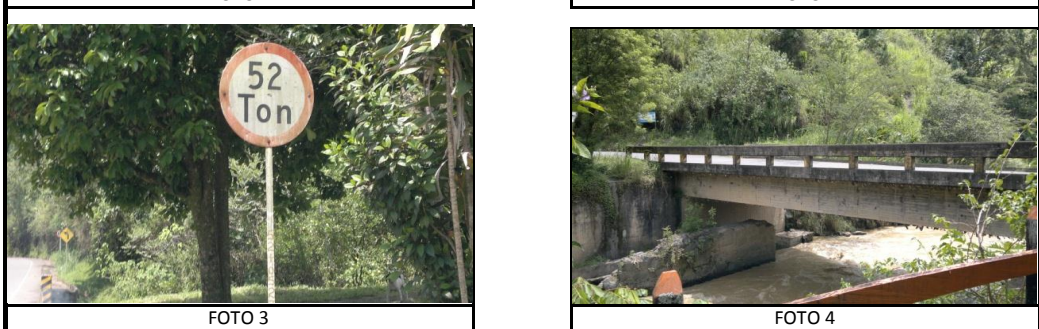
COMPONENTE 16 - OTROS ELEMENTOS

Existen señales preventivas de aproximación al puente, capacidad máxima del puente de 52 Ton y velocidad máxima de 30 km/h. Sin embargo, las señales son incompletas, para lo que se recomienda la colocar señal de identificación y limpieza general de las existentes.

2 ALGÚN DAÑO, REPARACIÓN NECESARIA CUANDO SE PRESENTE LA OCASIÓN. EL COMPONENTE FUNCIONA COMO SE DISEÑÓ

TIPO	DESCRIPCIÓN	UNIDAD	CANTIDAD	VALOR UNITARIO	VALOR PARCIAL
10	LIMPIEZA	UND	6	11.723	70.338
92	COLOCACION SEÑAL	UND	2	158.691	317.382
TOTAL INTERVENCIÓN					387.720

- Se recomienda la colocación de señales verticales faltantes y limpieza de las existentes; con el fin de brindar mejor información y seguridad a quienes transitan la zona.

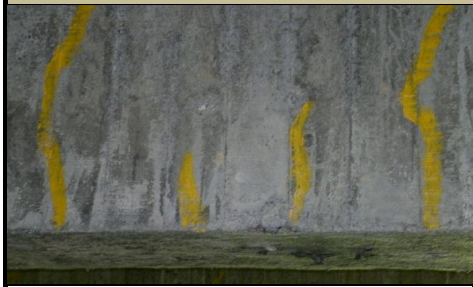
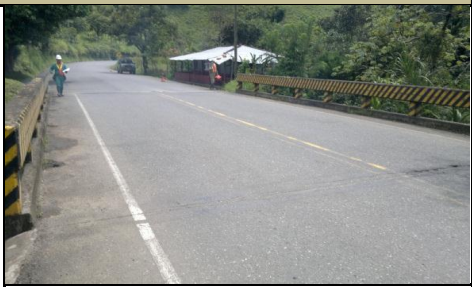
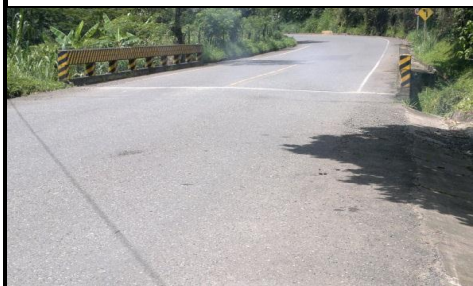
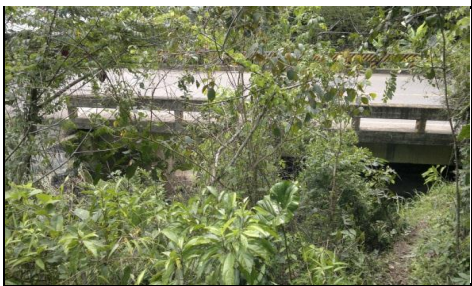
COMPONENTE 17 - PUENTE EN GENERAL

El puente en su componente general se ha calificado como 3, Daño significativo, reparación necesaria muy pronto. Dado que algunos componentes del puente como son las vigas longitudinales y juntas de expansión, se encuentran con algunos daños de consideración y requieren pronta intervención, ya que el deterioro progresivo en estos elementos afecta la estabilidad del mismo.

3 DAÑO SIGNIFICATIVO, REPARACIÓN NECESARIA MUY PRONTO
