**ESTUDIOS DE INSPECCION E INVENTARIO DE PUENTES  
DE LA RED NACIONAL DE CARRETERAS  
ZONA OCCIDENTE**

**INFORME PUENTE CAÑAS GORDAS, 01-6203-008.00**

**PR 58+661**

**RUTA 6203 DABEIBA-MANGLAR-CATIVO-SANTA FE DE ANTIOQUIA  
DEPARTAMENTO DE ANTIOQUIA**

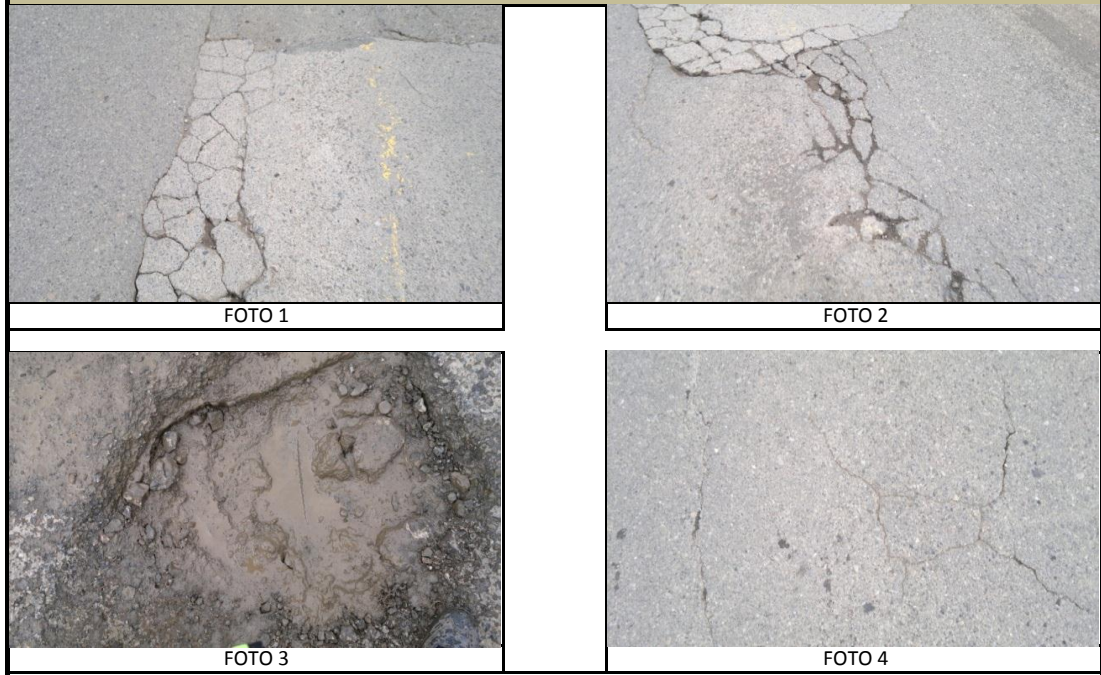
La superficie del puente se encuentra construida en asfalto, la cual presenta un avanzado estado de deterioro generalizado, las lesiones encontradas van desde fisuras transversales y longitudinales, desgaste por uso, ayudada por el material pétreo presente en ambos contados de la vía ya que no se encuentra pavimentada, este material pétreo es arrastrado a la superficie del puente y con el rozamiento de los vehículos ayuda al desgaste de la losa de concreto. Dadas las lesiones encontradas se deberá realizar el cambio de la carpeta, la cual proteja el tablero del puente del desgaste. Se cuenta con bombeo hacia los laterales de la vía para evacuar las aguas por los drenes del puente, no se aprecian losas de aproximación, si estas existen deben estar bajo la superficie del asfalto. Se presenta deficiencia en las señalización por desgaste en la demarcación de la vía, se debe mejorar la señalización horizontal.

3 DAÑO SIGNIFICATIVO, REPARACIÓN NECESARIA MUY PRONTO

- Dado el avanzado estado de deterioro de la carpeta asfáltica es necesario realizar el cambio total, debido a que el progreso en las fisuras puede afectar la cara superior de la losa y ser un daño de mayor consideración. Posterior a la anterior actividad se recomienda la demarcación vial.

| TIPO | DESCRIPCIÓN | UNIDAD | CANTIDAD | VALOR UNITARIO | VALOR PARCIAL |
|---|---|---|---|---|---|
| A | CAMBIO DEL PAVIMENTO ASFALTICO | M2 | 288 | 71.838 | 20.689.344 |
| 27 | REPARACION DE DEMARCACION | ML | 118 | 1.631 | 192.458 |

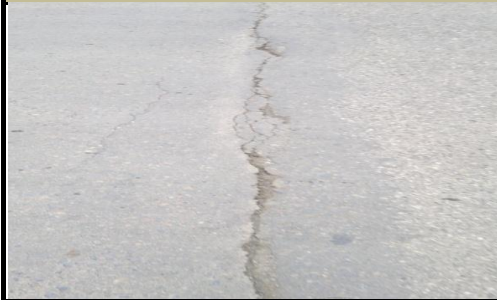
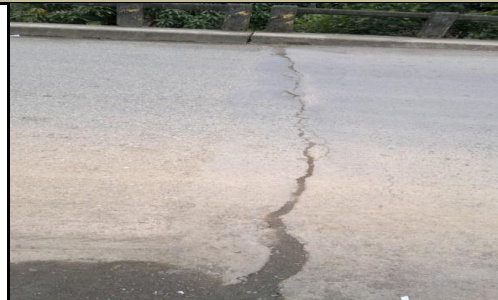
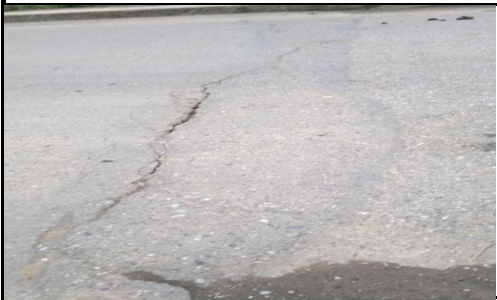
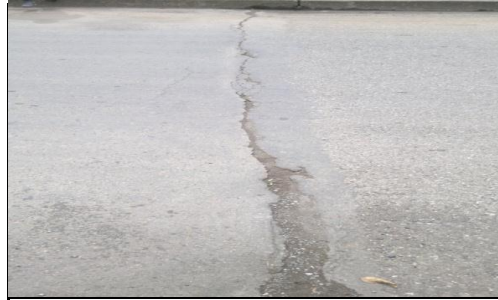
Durante la inspección no fue posible observar el dispositivo de junta, ya que posiblemente se encuentra cubierto por las capas de asfalto sobrepuestas en el tablero, como parte de mejoramientos pasados a la capa de rodadura. Sin embargo dadas las filtraciones hacia la subestructura, es posible intuir que el elemento no funciona de la manera adecuada. Por lo tanto se recomienda la reparación del material sellador con el fin de evitar daños de mayor consideración en la subestructura.

| 1 | DAÑO PEQUEÑO PERO REPARACIÓN NO ES NECESARIA (EXCEPTO MANTENIMIENTO MENOR) |

| TIPO | DESCRIPCIÓN | UNIDAD | CANTIDAD | VALOR UNITARIO | VALOR PARCIAL |
|---|---|---|---|---|---|
| 26 | REPARACION MATERIAL SELLADOR | ML | 20 | 35.182 | 703.640 |

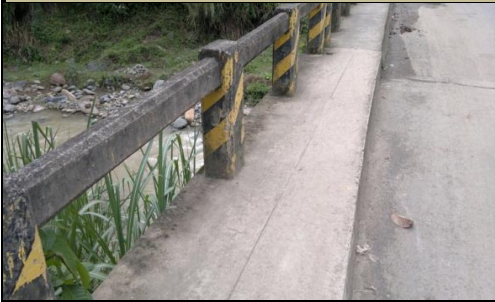
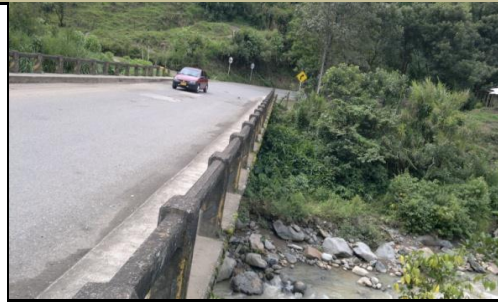
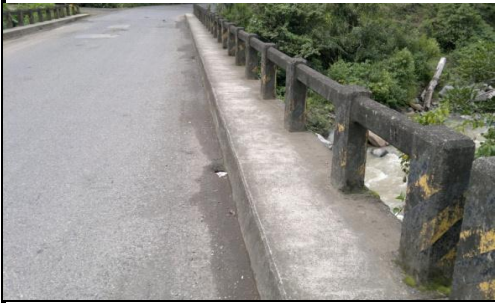
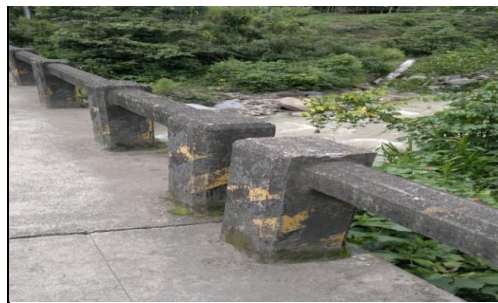
El puente cuenta con andenes peatonales en concreto a ambos lados de la calzada. El estado general de este componente es bueno, se requiere limpieza y reparación del concreto en algunos puntos especificos los cuales presentan deterioro general.

2 ALGÚN DAÑO, REPARACIÓN NECESARIA CUANDO SE PRESENTE LA OCASIÓN. EL COMPONENTE FUNCIONA COMO SE DISEÑÓ

| TIPO | DESCRIPCIÓN | UNIDAD | CANTIDAD | VALOR UNITARIO | VALOR PARCIAL |
|---|---|---|---|---|---|
| 10 | LIMPIEZA | M2 | 45 | 10.510 | 472.950 |
| 30 | REPARACION DE CONCRETO | M2 | 2 | 209.467 | 418.934 |

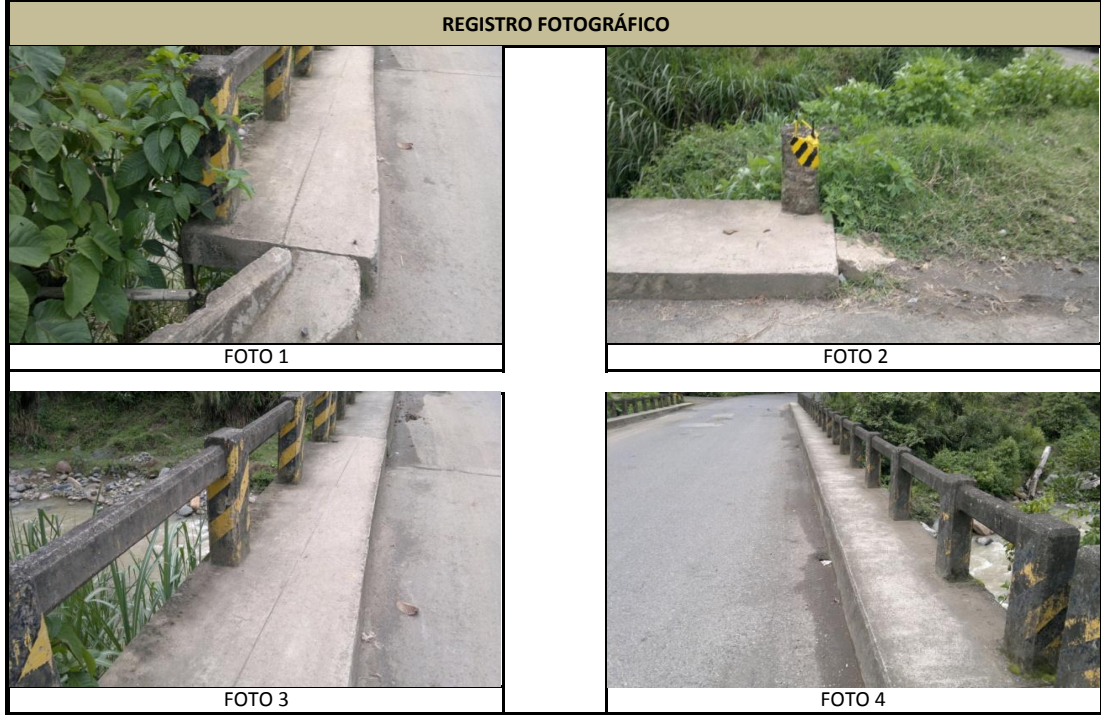
Las barandas existentes corresponden a barandas en concreto, sobre pilastras en concreto. No se evidencian daños de consideración, sin embargo, es necesario realizar la reconstrucción de algunas secciones de baranda, las cuales no afectan la estabilidad del elemento; además labores de limpieza y pintura, como parte del mantenimiento rutinario del elemento.

2 ALGÚN DAÑO, REPARACIÓN NECESARIA CUANDO SE PRESENTE LA OCASIÓN. EL COMPONENTE FUNCIONA COMO SE DISEÑÓ

| TIPO | DESCRIPCIÓN | UNIDAD | CANTIDAD | VALOR UNITARIO | VALOR PARCIAL |
|---|---|---|---|---|---|
| 10 | LIMPIEZA | ML | 60 | 4.516 | 270.960 |
| 25 | RECONSTRUCCION DE BARANDA | ML | 6 | 251.098 | 1.506.588 |
| 34 | PINTURA DE CONCRETO | ML | 60 | 15.113 | 906.780 |

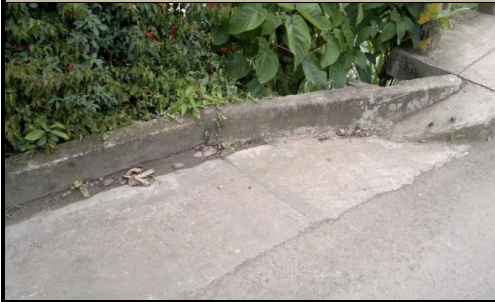
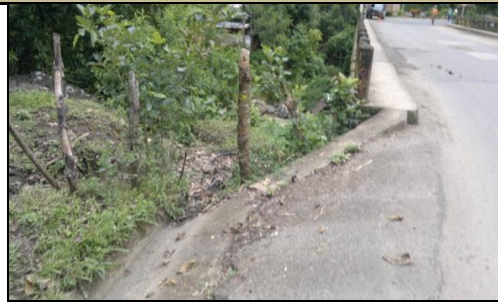
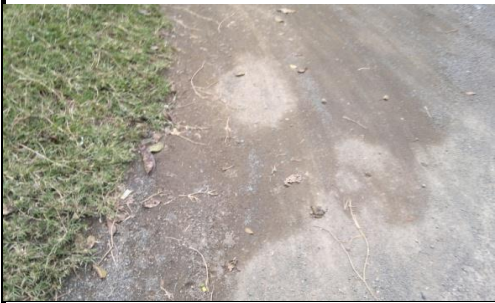
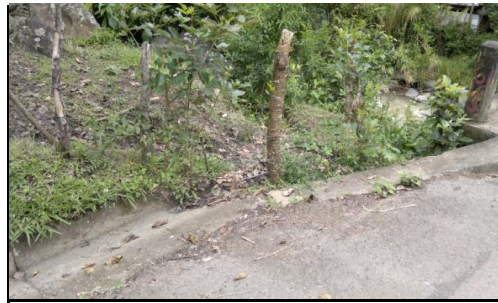
El puente presenta conos de derrame en suelo natural, con pendiente bien definida, no representa problemas de inestabilidad para la vía y la subestructura. Por tanto no es necesario ningún tipo de intervención. Solo se debe realizar limpieza general como parte del mantenimiento rutinario del elemento, dada la cantidad de vegetación que impide visualizar el concreto de las aletas.

0 SIN DAÑO O DAÑO INSIGNIFICANTE

| TIPO | DESCRIPCIÓN | UNIDAD | CANTIDAD | VALOR UNITARIO | VALOR PARCIAL |
|---|---|---|---|---|---|
| 10 | LIMPIEZA | M2 | 50 | 2.686 | 134.300 |

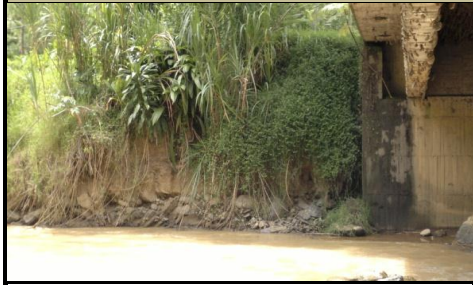
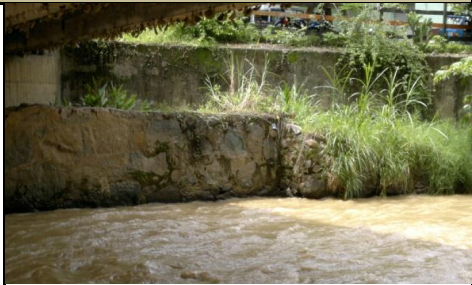
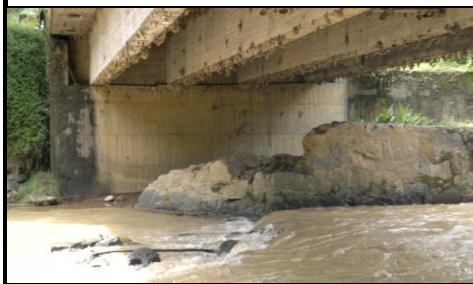
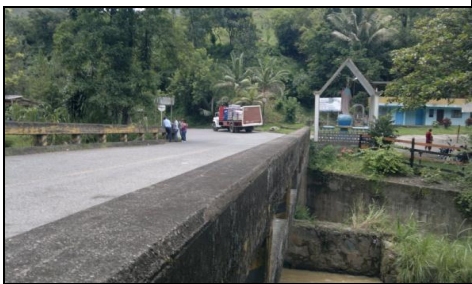
El puente cuenta con aletas integradas a los estribos. No se evidencian daños que afecten la estabilidad de la superestructura; sin embargo se recomienda limpieza general, dada la cantidad de vegetación adherida a las mismas, impidiendo observar daños en el concreto.

0 SIN DAÑO O DAÑO INSIGNIFICANTE

| TIPO | DESCRIPCIÓN | UNIDAD | CANTIDAD | VALOR UNITARIO | VALOR PARCIAL |
|---|---|---|---|---|---|
| 10 | LIMPIEZA | M2 | 80 | 8.082 | 646.560 |

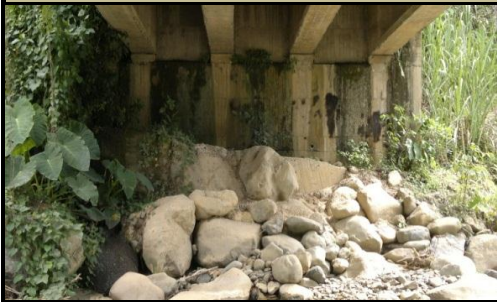
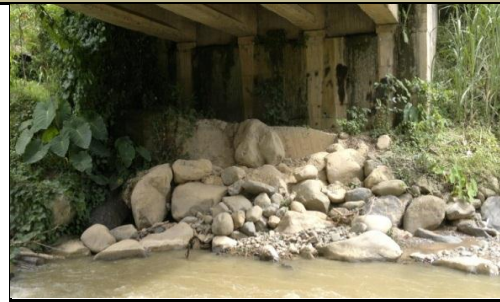
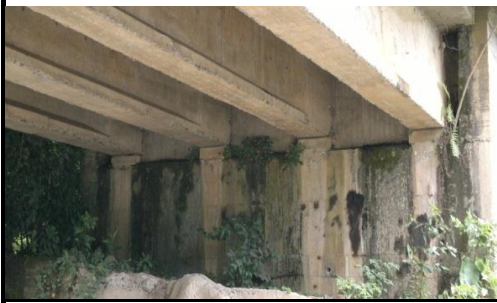
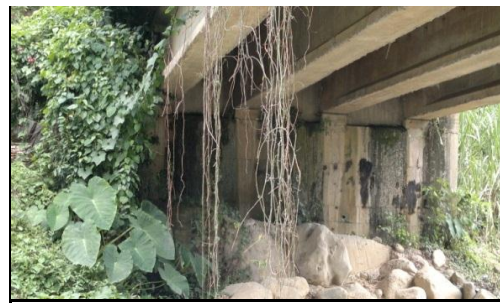
El puente presenta estribos en concreto reforzado integrados a las aletas. Se observa concreto de suciedades por lavado diferencial y filtraciones de agua de escorrentía a través de las juntas de expansión del puente. Se hace necesaria la limpieza de ambos estribos, como parte del mantenimiento rutinario del puente.

0 SIN DAÑO O DAÑO INSIGNIFICANTE

| TIPO | DESCRIPCIÓN | UNIDAD | CANTIDAD | VALOR UNITARIO | VALOR PARCIAL |
|---|---|---|---|---|---|
| 10 | LIMPIEZA | M2 | 53 | 8.082 | 428.346 |

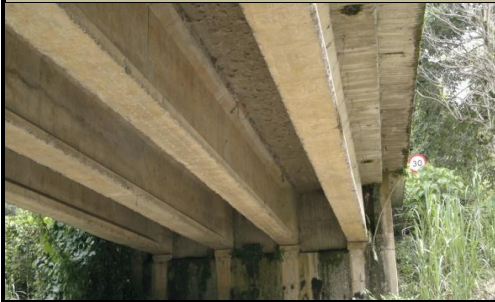
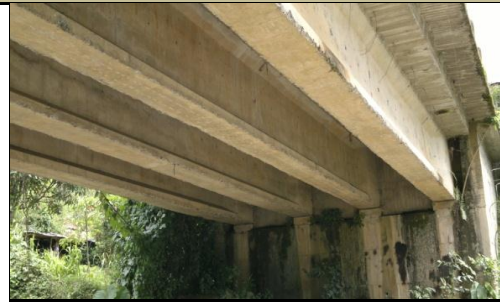
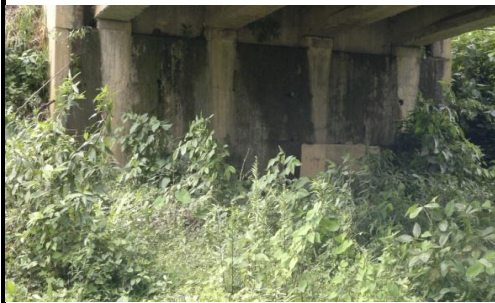
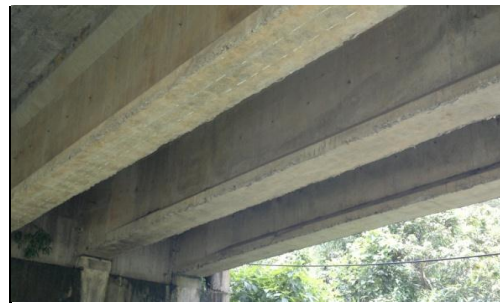
Los apoyos fijos en ambos estribos, están compuestos por placas de neopreno en las cuales no se observan daño de consideración, por lo tanto no se requiere de ningún tipo de intervención en esta componente.

0 SIN DAÑO O DAÑO INSIGNIFICANTE

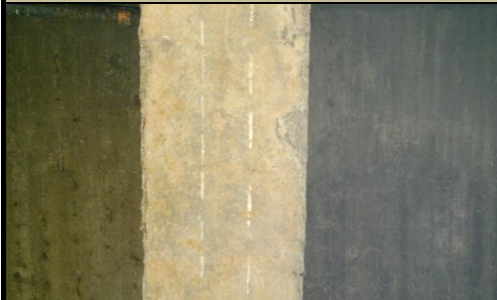
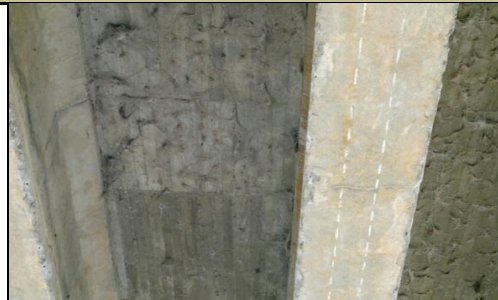
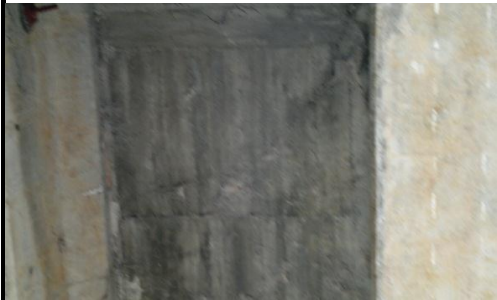
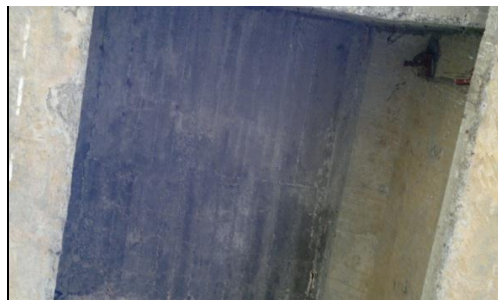
El tablero esta compuesto por losa de concreto apoyada sobre vigas de concreto preesforzado, prefabricado, in situ. En general, se evidencian algunas secciones con desconchamiento de material y exposición del acero de refuerzo. Por lo tanto se recomienda realizar la reparación de concreto en las zonas afectadas, con el fin de evitar daños de mayores consideraciones.

3 DAÑO SIGNIFICATIVO, REPARACIÓN NECESARIA MUY PRONTO

| TIPO | DESCRIPCIÓN | UNIDAD | CANTIDAD | VALOR UNITARIO | VALOR PARCIAL |
|---|---|---|---|---|---|
| B | REPARACION DE CONCRETO | M2 | 30 | 340.997 | 10.229.910 |

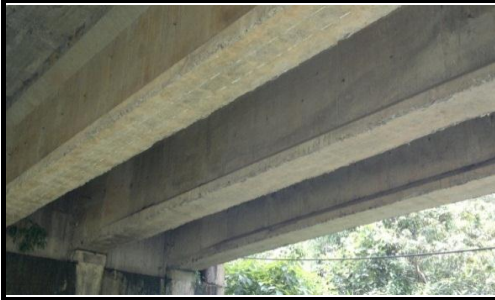
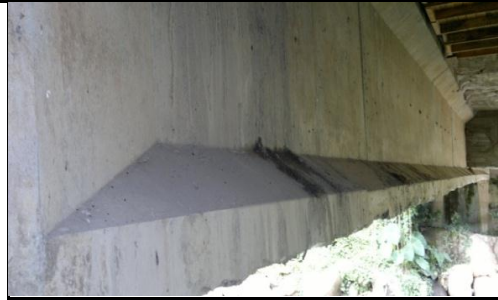
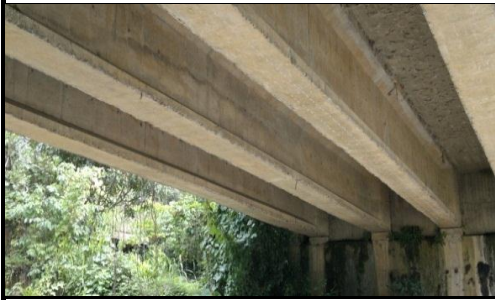
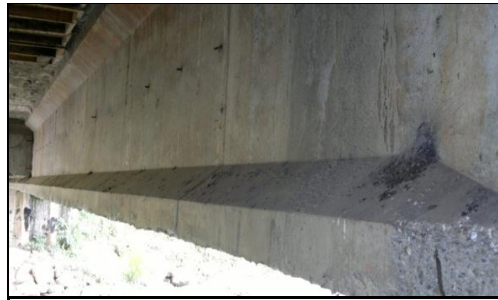
La superestructura del puente se compone de cuatro vigas en concreto reforzado con sección constante y simplemente apoyadas. Las vigas se encuentran en muy buen estado. Por lo tanto, el elemento no requiere intervención.

0 SIN DAÑO O DAÑO INSIGNIFICANTE

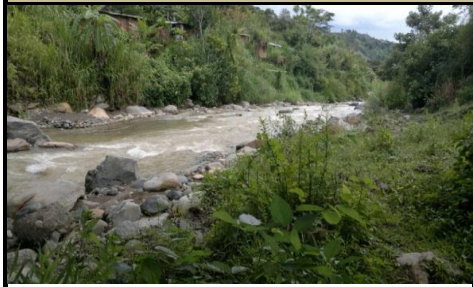
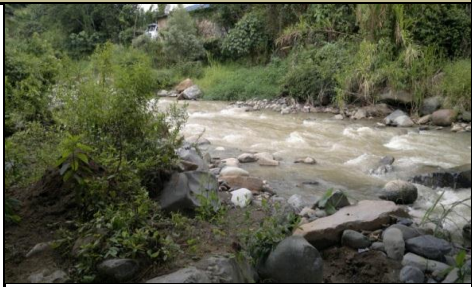
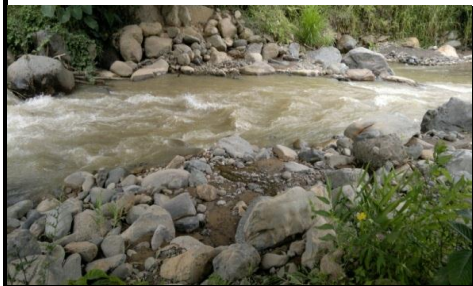
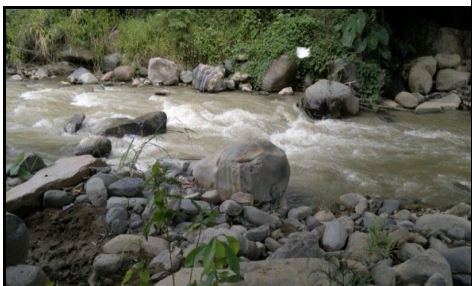
La corriente de agua corre libremente sin afectar la estabilidad de la subestructura del puente. El río que atraviesa el puente se denomina Cañasgordas, sin presencia de contaminación, corriente levemente profunda. Dado lo anterior no se requiere intervención alguna.

0 SIN DAÑO O DAÑO INSIGNIFICANTE

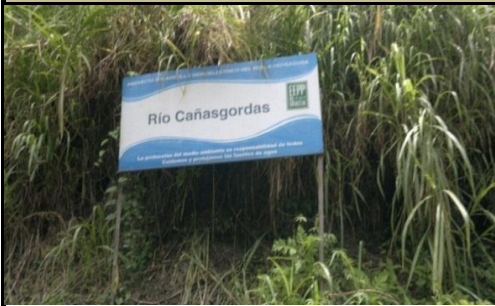
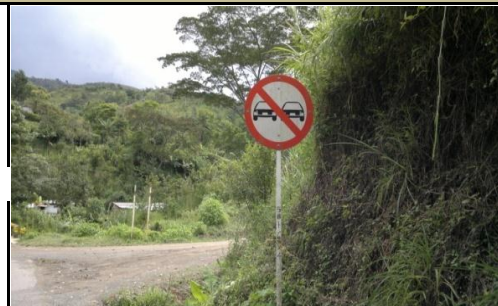
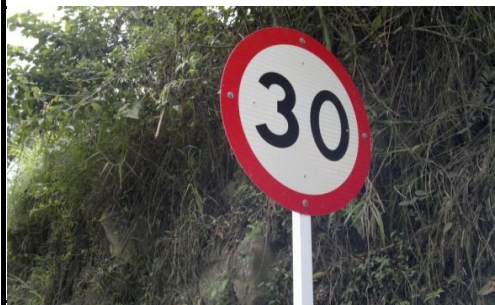
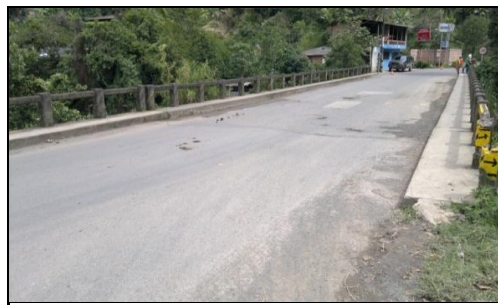
Hay señalización para el ingreso al puente. Sin embargo, es necesario el mantenimiento de las señales de tránsito, las cuales presentan doblamiento y deterioro de pintura.

1 DAÑO PEQUEÑO PERO REPARACIÓN NO ES NECESARIA (EXCEPTO MANTENIMIENTO MENOR)

| TIPO | DESCRIPCIÓN | UNIDAD | CANTIDAD | VALOR UNITARIO | VALOR PARCIAL |
|---|---|---|---|---|---|
| 10 | LIMPIEZA | UND | 8 | 11.723 | 93.784 |
| 32 | ENDEREZAMIENTO | UND | 8 | 82.402 | 659.216 |
| 40 | PINTURA DE ACERO | UND | 8 | 31.373 | 250.984 |

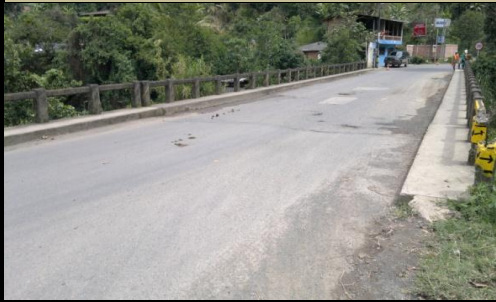
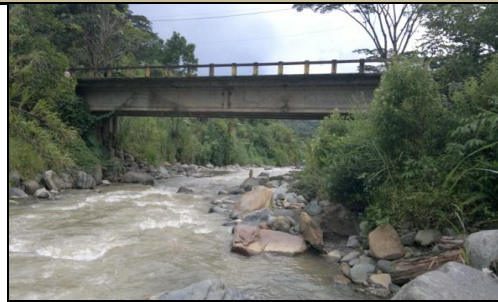
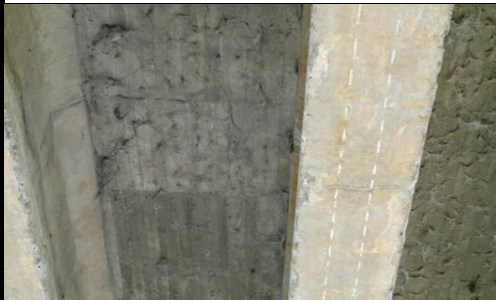
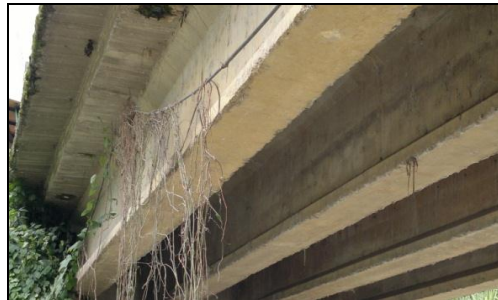
El puente en su componente general se ha calificado como tipo 3, daño significativo, reparación necesaria muy pronto. Dado que algunos elementos como la superficie y la losa, presentan daños que de continuar avanzando pueden afectar considerablemente la estabilidad de la superestructura.

3 DAÑO SIGNIFICATIVO, REPARACIÓN NECESARIA MUY PRONTO
