**ESTUDIOS DE INSPECCION E INVENTARIO DE PUENTES
DE LA RED NACIONAL DE CARRETERAS
ZONA OCCIDENTE**

INFORME PUENTE LA CUSITI, 01-6203-009.00

PR 62+620

**RUTA 6203 DABEIBA-MANGLAR-CATIVO-SANTA FE DE ANTIOQUIA
DEPARTAMENTO DE ANTIOQUIA**

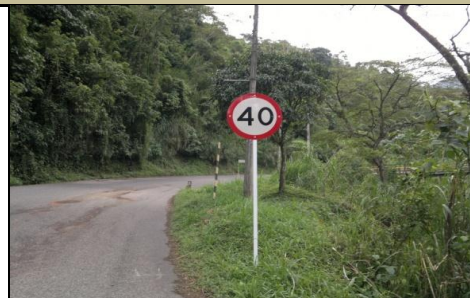
FOTO 2: PLACA IDENTIFICACIÓN PUENTE- NO EXISTE

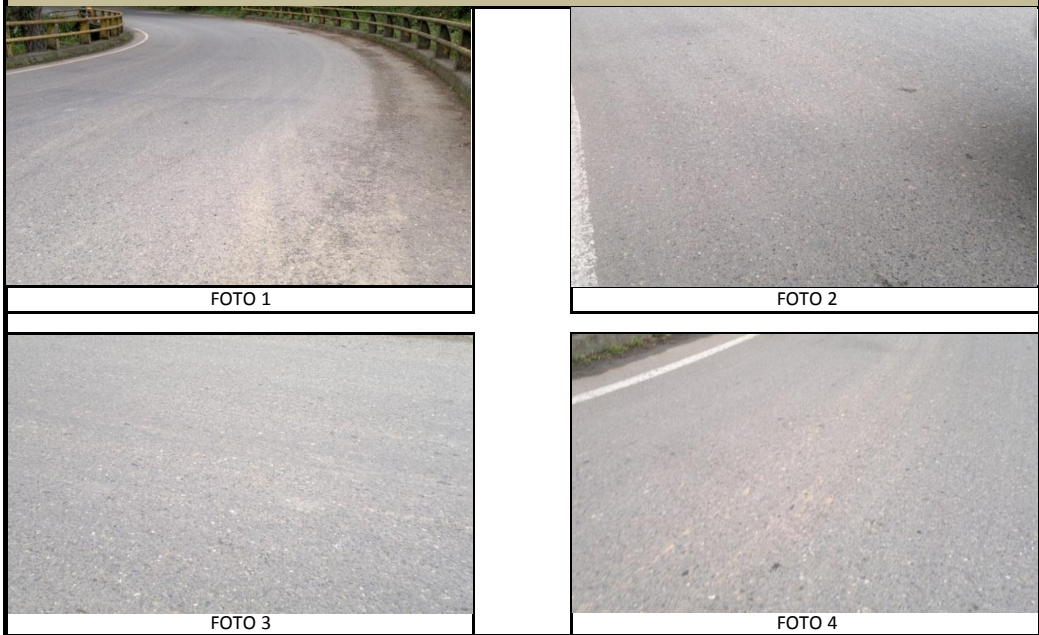
La superficie del puente esta conformada por asfalto sobre losa de concreto. En general se observa una carpeta de rodadura en buen estado, sin embargo, se evidencian algunas fisuras longitudinales en los empalmes entre losa y losas de acceso del puente. Dado lo anterior, es necesario que sean reparadas cuanto antes, pues a través de ellas se puede generalizar el deterioro de la superficie de concreto. Drenaje en buen estado. Se recomienda demarcación horizontal como parte de la señalización vial de la zona.

2 ALGÚN DAÑO, REPARACIÓN NECESARIA CUANDO SE PRESENTE LA OCASIÓN. EL COMPONENTE FUNCIONA COMO SE DISEÑÓ

- La superficie de asfalto presenta algunas fisuras longitudinales y transversales, las cuales requieren su respectivo tratamiento. Posterior a esta actividad se recomienda realizar la demarcación horizontal como parte de la señalización en la zona.

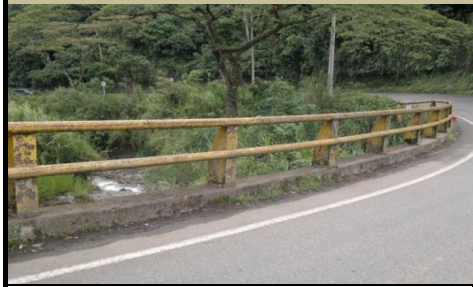
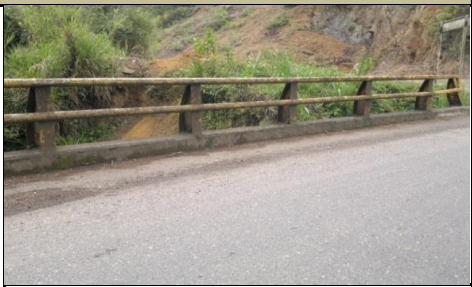
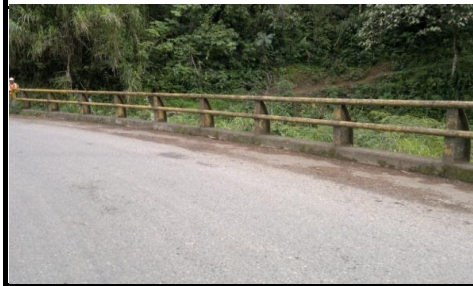
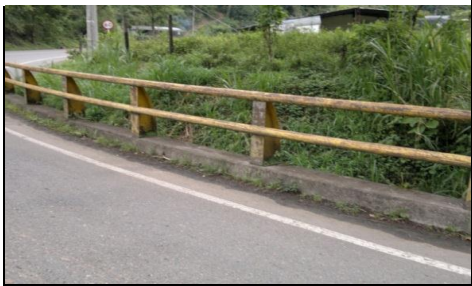
El puente no posee andenes, los bordillos en concreto existentes se encuentran en buen estado. Se recomienda como parte del mantenimiento rutinario del puente limpieza y pintura en ambos costados.

0 SIN DAÑO O DAÑO INSIGNIFICANTE

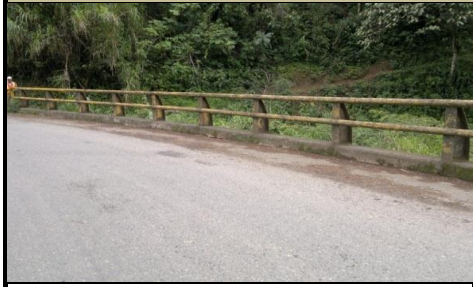
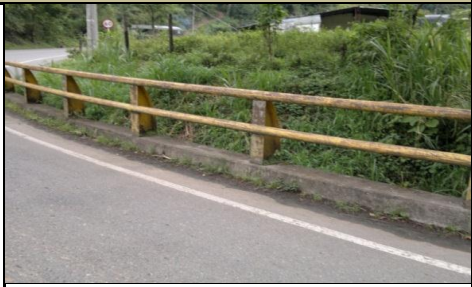
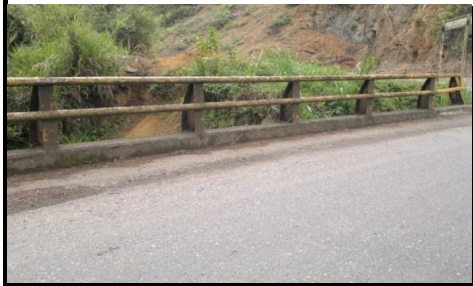
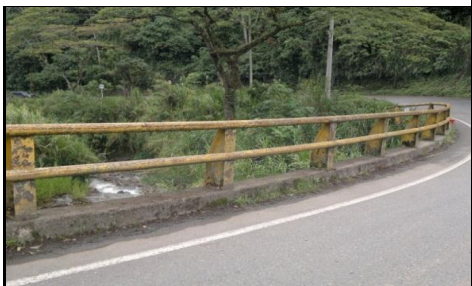
El puente cuenta con pasamanos metálico sobre pilastras metálicas en ambos costados del puente. En general es necesario realizar actividades de mantenimiento en cuanto a limpieza y pintura, debido a su deterioro.

0 SIN DAÑO O DAÑO INSIGNIFICANTE

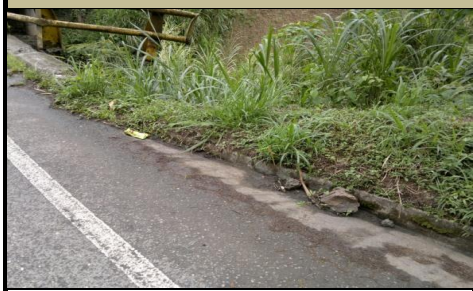
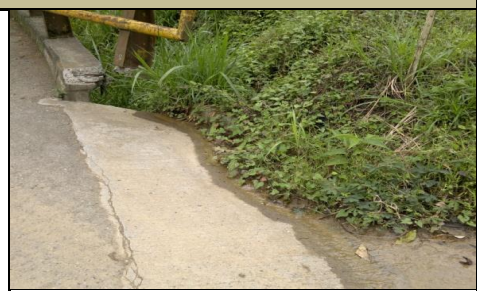
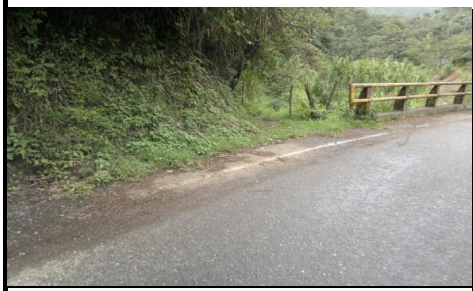
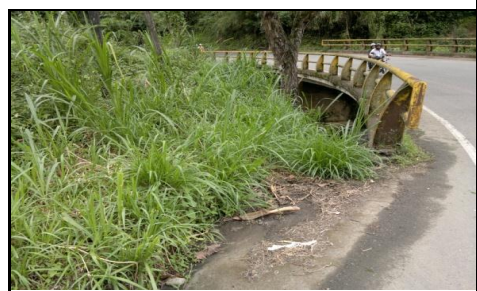
Los conos y taludes del puente se encuentran en buen estado, se encontro mucho crecimiento de la maleza y vegetacion, por lo cual hace falta limpieza general como parte del mantenimiento rutinario del elemento.

0	SIN DAÑO O DAÑO INSIGNIFICANTE
---	--------------------------------

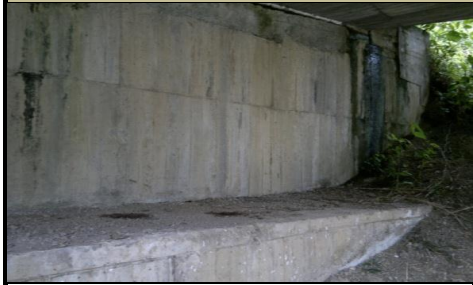
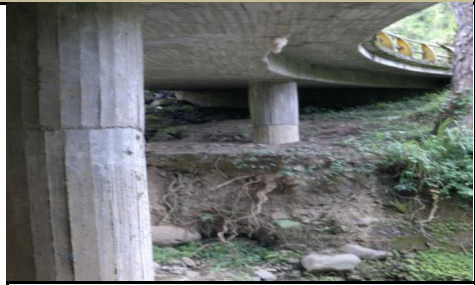
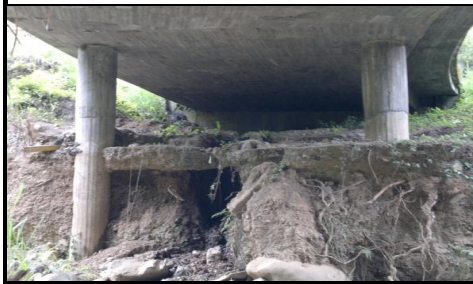
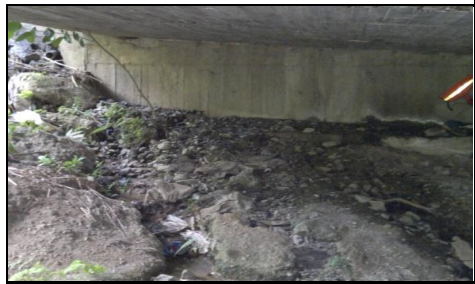
El puente cuenta con aletas integradas en concreto reforzado. Se evidencia hacia los cuatro lados del puente abundante vegetación, lo cual impide visualizar daños en el concreto. Por lo tanto es necesario realizar limpieza general como parte del mantenimiento rutinario del elemento.

0 SIN DAÑO O DAÑO INSIGNIFICANTE

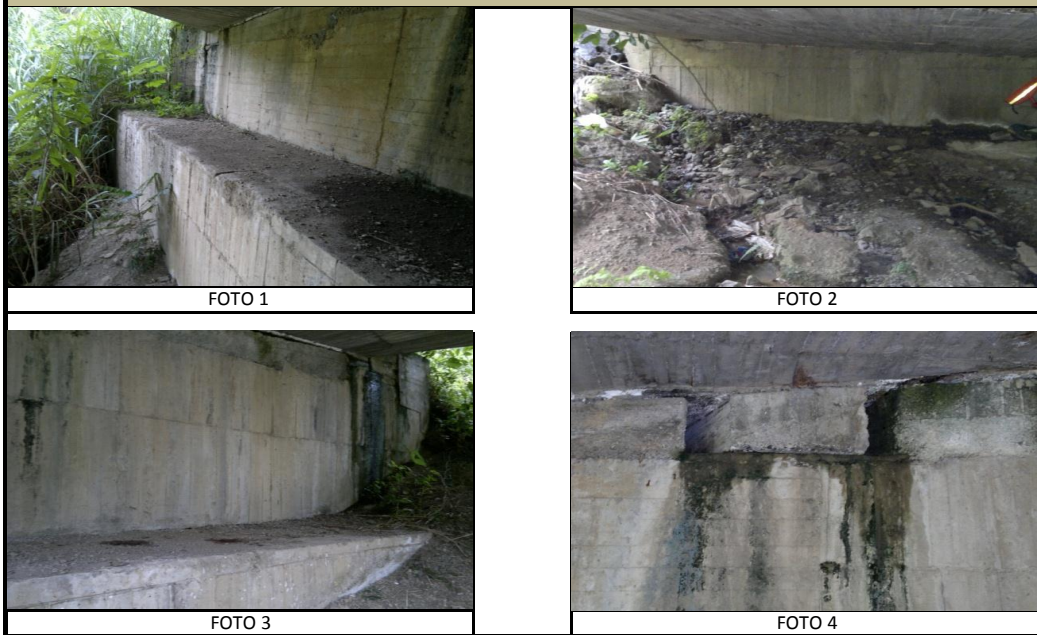
Estribos en concreto enterrados, se observa humedad por filtracion de agua desde las juntas de expansión, generando algunas porosidades de leve severidad en el concreto. Se recomienda la respectiva limpieza y tratamiento superficial del material en las áreas afectadas.

1	DAÑO PEQUEÑO PERO REPARACIÓN NO ES NECESARIA (EXCEPTO MANTENIMIENTO MENOR)
---	--

- Los estribos presentan algunas porosidades en el concreto, debido a las humedades generadas por las filtraciones desde las juntas de expansión, por lo tanto es conveniente realizar limpieza general en ambos estribos y reparar las áreas afectadas.

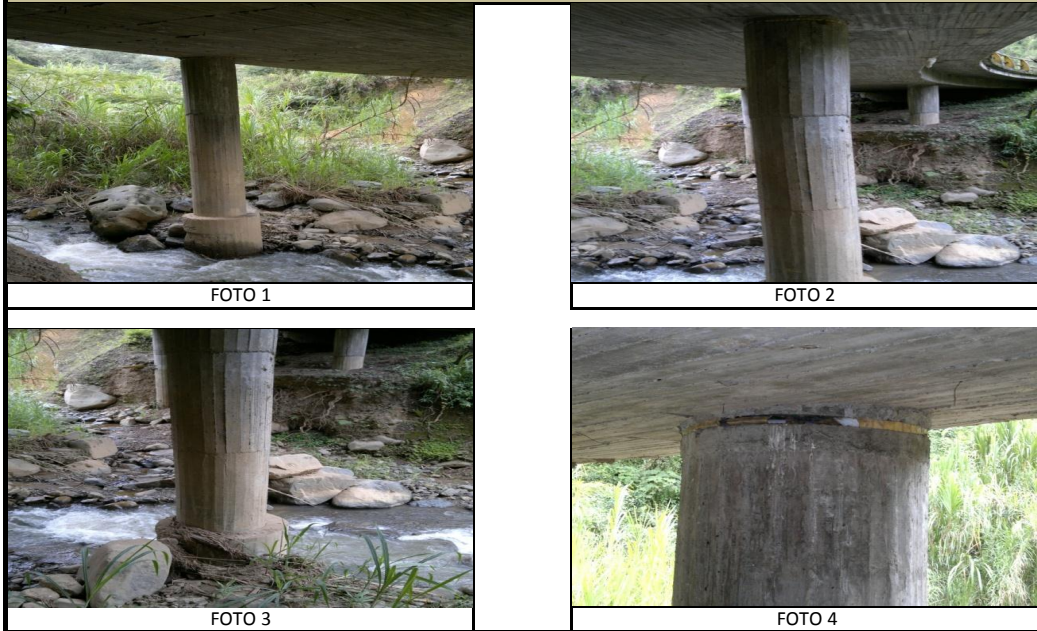
El puente cuenta con dos pilas centrales, compuestas por dos columnas circulares en concreto sin viga cabezal. En general se encuentran en buen estado; sin embargo se recomienda limpieza y proteccion de la fundacion de las pilas, mediante tratamiento superficial del concreto.

1	DAÑO PEQUEÑO PERO REPARACIÓN NO ES NECESARIA (EXCEPTO MANTENIMIENTO MENOR)
---	--

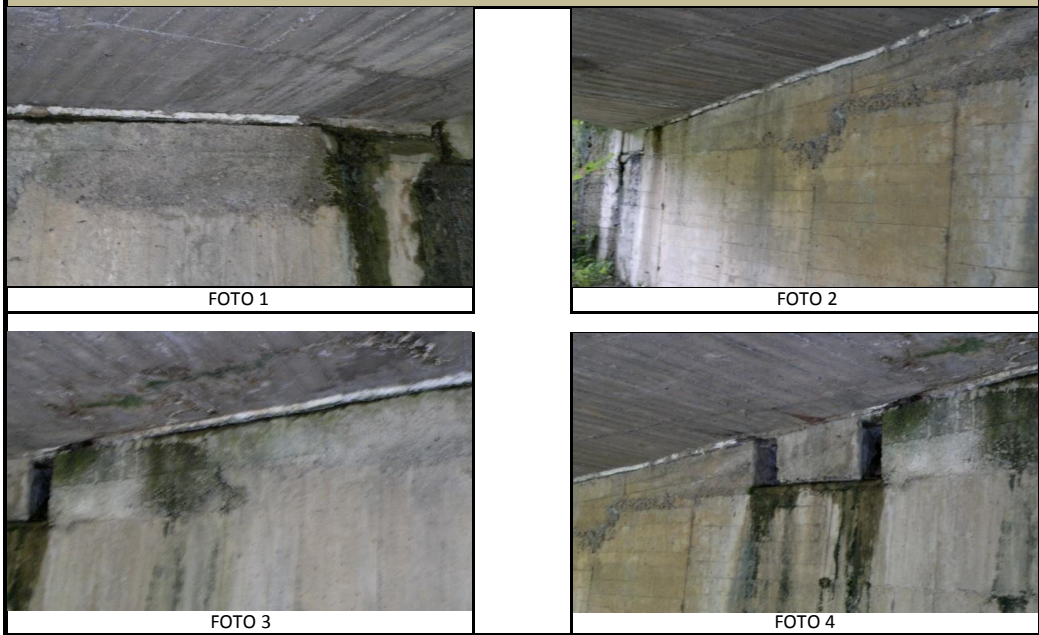
Tanto en estribos como en pilas se evidencian apoyos fijos correspondientes a apoyos fijos de acero en buenas condiciones. Por lo tanto no se recomienda ningún tipo de intervención en el elemento.

0 SIN DAÑO O DAÑO INSIGNIFICANTE

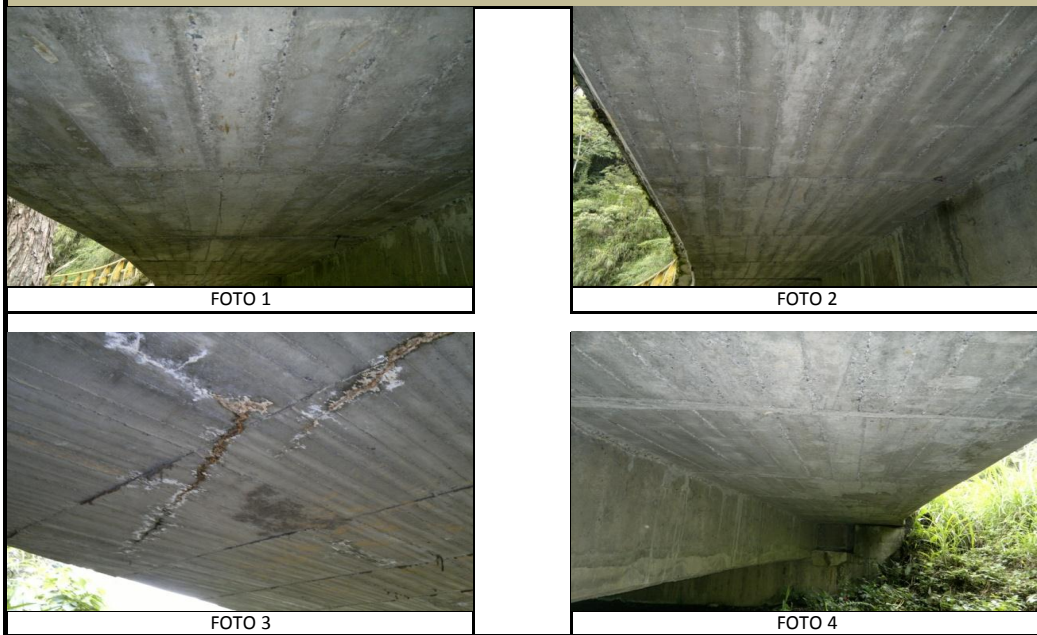
Losa en concreto (trabe cajón), en buen estado; presenta algun deterioro por fisuras superficiales es necesario la reparacion de estas para evitar daños de mayor consideración. Drenaje en buen estado.

2	ALGÚN DAÑO, REPARACIÓN NECESARIA CUANDO SE PRESENTE LA OCASIÓN. EL COMPONENTE FUNCIONA COMO SE DISEÑÓ
---	---

- En la losa (trabe cajón), se evidencian algunas fisuras leves que deben ser reparadas mediante tratamiento superficial del concreto, ya que no representan riesgo para la estabilidad del elemento.

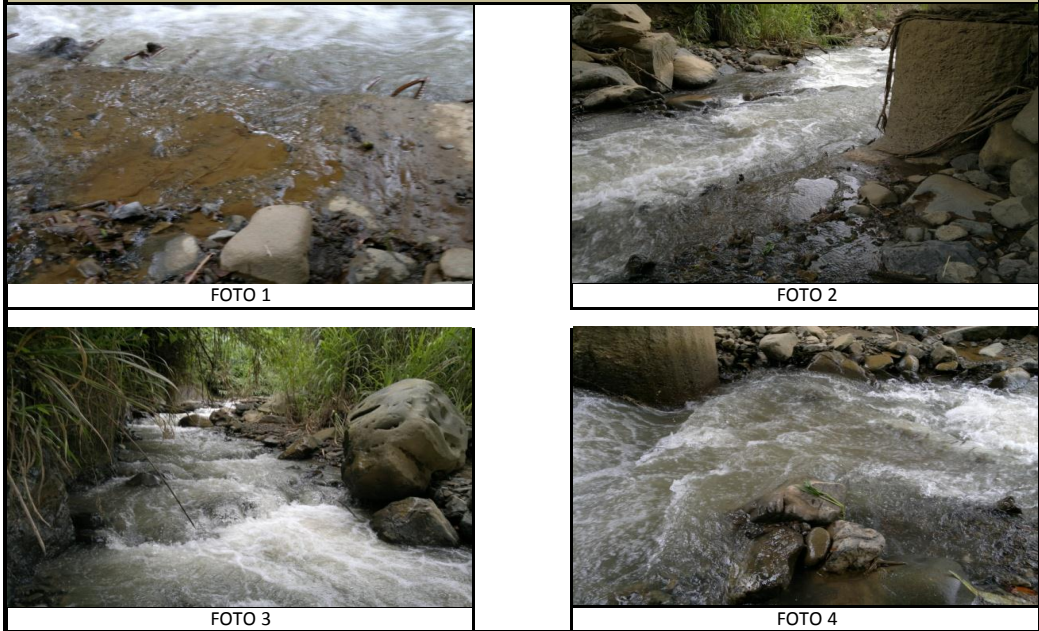
El cauce discurre debajo del puente con facilidad, pero hay deterioro en la fundacion de pilas y estribos pues esta deteriorada la protección, y el cauce esta empezando a arrastrar material constitutivo de la fundacion de las pilas y sus alrededores. Dado lo anterior es necesario realizar limpieza general dada la gran cantidad de rocas que arrastra el rio y construir elementos de protección que eviten daños de mayor severidad en el superestructura.

3 DAÑO SIGNIFICATIVO, REPARACIÓN NECESARIA MUY PRONTO

- En cuanto al cauce, se sugiere limpieza general dada la gran cantidad de material de arrastre que afecta directamente la cimentación de pilas y estribos, así como la construcción de elementos de protección que evite riesgo para la estabilidad de la superestructura.

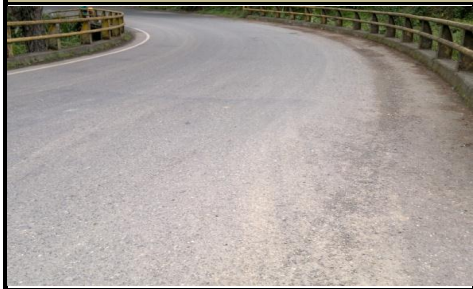
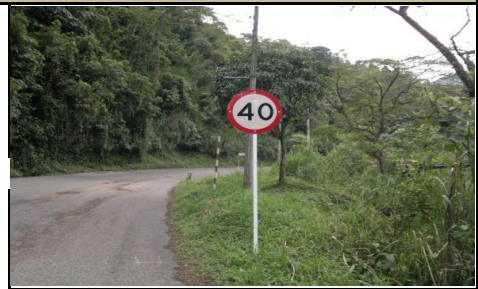
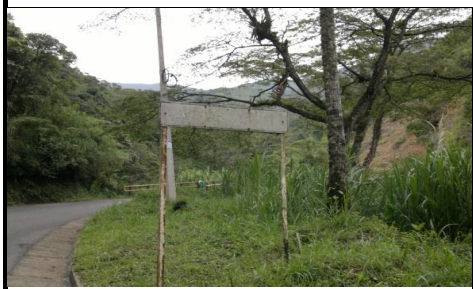
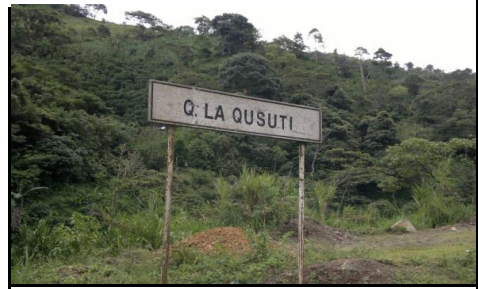
Las señales no son suficientes, es necesario instalar nuevas señales preventivas de curvas en ambos sentidos, dado el diseño del puente, además que se encuentra ubicado en una zona con amplio crecimiento de vegetación que puede impedir la visibilidad al entrar o salir del puente.

1	DAÑO PEQUEÑO PERO REPARACIÓN NO ES NECESARIA (EXCEPTO MANTENIMIENTO MENOR)
---	--

- Dada la deficiente señalización del lugar y de acuerdo con el diseño del puente, que para este caso es curvo, se recomienda la colocación de señales en ambos sentidos que indiquen la proximidad a una curva.

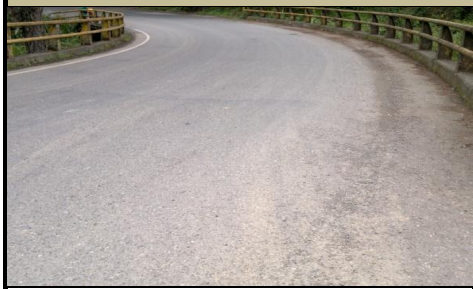
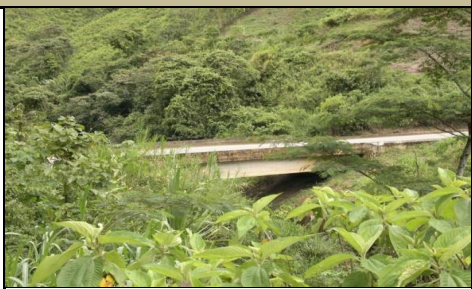
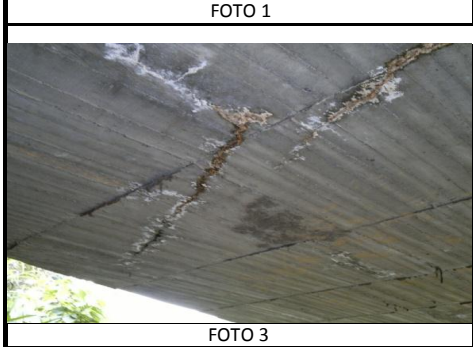
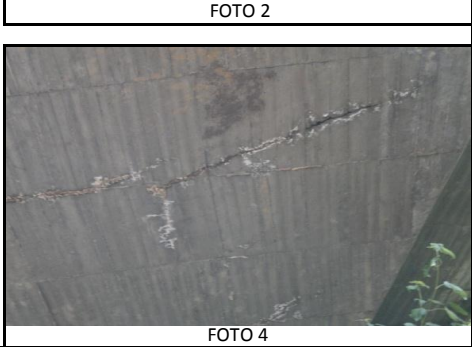
El puente en su componente general se ha calificado como tipo 2, algún daño, reparación necesaria cuando se presente la ocasión. El componente funciona como se diseñó. En general, se deben intervenir los elementos del puente como parte del mantenimiento rutinario del mismo. Sin embargo, es de gran importancia realizar las medidas necesarias de protección del cauce, dado que puede afectar considerablemente la cimentación de pilas y estribos.

2	ALGÚN DAÑO, REPARACIÓN NECESARIA CUANDO SE PRESENTE LA OCASIÓN. EL COMPONENTE FUNCIONA COMO SE DISEÑÓ
---	---
