**ESTUDIOS DE INSPECCION E INVENTARIO DE PUENTES
DE LA RED NACIONAL DE CARRETERAS
ZONA OCCIDENTE**

INFORME PUENTE LA AMOLADORA, 01-6203-010.00

**RUTA 6203 DABEIBA-MANGLAR-CATIVO-SANTA FE DE ANTIOQUIA
DEPARTAMENTO DE ANTIOQUIA**

**INFORME PUENTE LA AMOLADORA
01-6203-010.00
REGIONAL 01 - ANTIOQUIA
RUTA 6203 DABEIBA-MANGLAR-CATIVO-SANTA FE DE ANTIOQUIA**

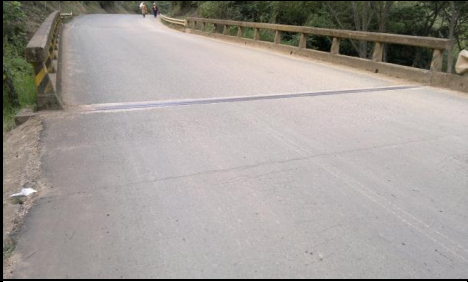
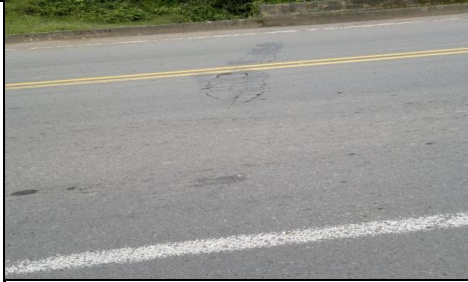
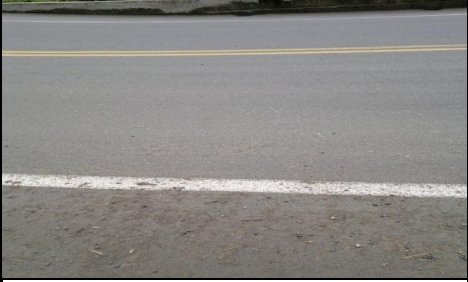
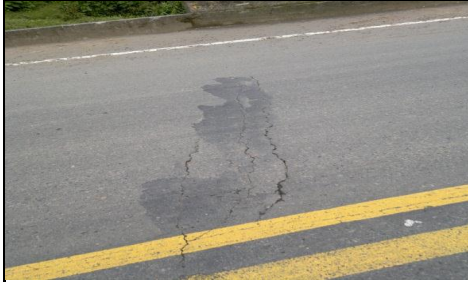
INSTITUTO NACIONAL DE VÍAS-INVIAS					
ESTUDIOS DE INSPECCIÓN E INVENTARIO DE PUENTES DE LA RED NACIONAL DE CARRETERAS ZONA OCCIDENTE					
INFORME DE PUENTE LA AMOLADORA 01-6203-010.00 DABEIBA-MANGLAR-CATIVO-SANTAFE DE ANTIOQUIA					
COMPONENTE 1 - SUPERFICIE DEL PUENTE					
TIPO:	10 - ASFALTO				
ESTADO					
<p>La superficie del puente corresponde a una carpeta de rodadura en asfalto. En términos generales, se se evidencia piel de cocodrilo hacia el acceso 1 y algunas pérdidas de material cerca a las juntas de expansión; por lo tanto se recomienda la respectiva reparación, con el fin de evitar su avance y daños de mayer consideración. En cuanto al drenaje del puente se observan desagües de pases en los bordillos, los cuales funcionan de forma adecuada. Se recomienda como parte de la señalización vial de la zona, la demarcación horizontal.</p>					
REGISTRO FOTOGRÁFICO

FOTO 3		FOTO 4			
CALIFICACIÓN OBTENIDA EN LA INSPECCIÓN					
2	ALGÚN DAÑO, REPARACIÓN NECESARIA CUANDO SE PRESENTE LA OCASIÓN. EL COMPONENTE FUNCIONA COMO SE DISEÑÓ				
OBRAS DE REPARACIÓN Y/O MANTENIMIENTO					
TIPO	DESCRIPCIÓN	UNIDAD	CANTIDAD	VALOR UNITARIO	VALOR PARCIAL
20	BACHEO DE CARPETA ASFALTICA	M2	20	66.436	1.328.720
27	REPARACION DE DEMARCACION	ML	78	1.631	127.218
TOTAL INTERVENCIÓN					1.455.938

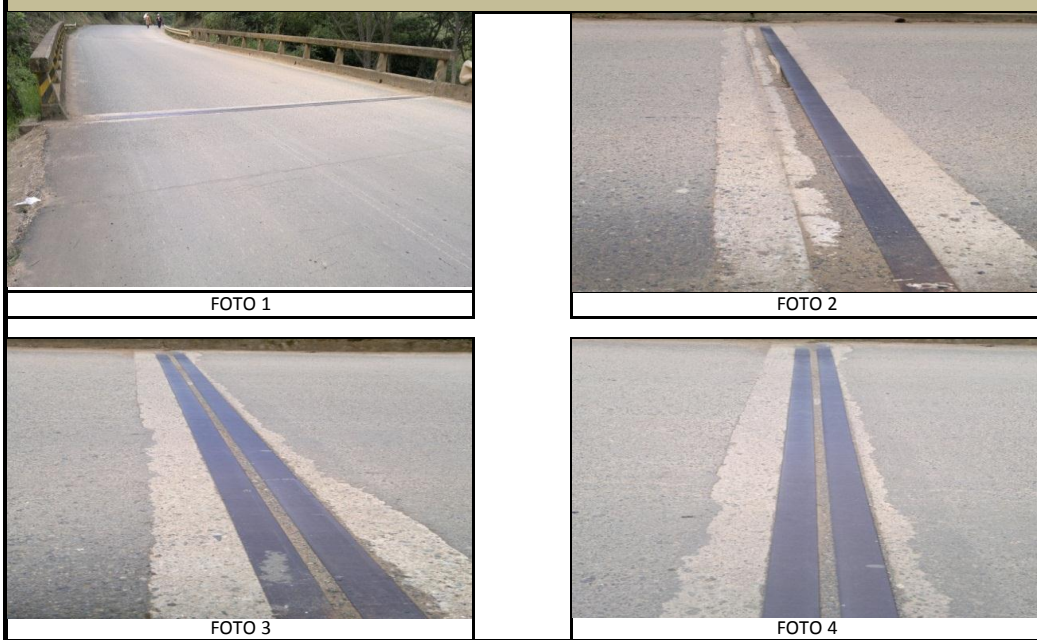
Las juntas de expansión del puente se encuentran conformadas por placas verticales con ángulos de acero. En general, se observa el buen estado de las juntas de expansión, no se evidencian filtraciones hacia la subestructura, lo cual indica que el sello funciona manera correcta. Dado lo anterior, no es necesario intervenir el elemento.

0 SIN DAÑO O DAÑO INSIGNIFICANTE

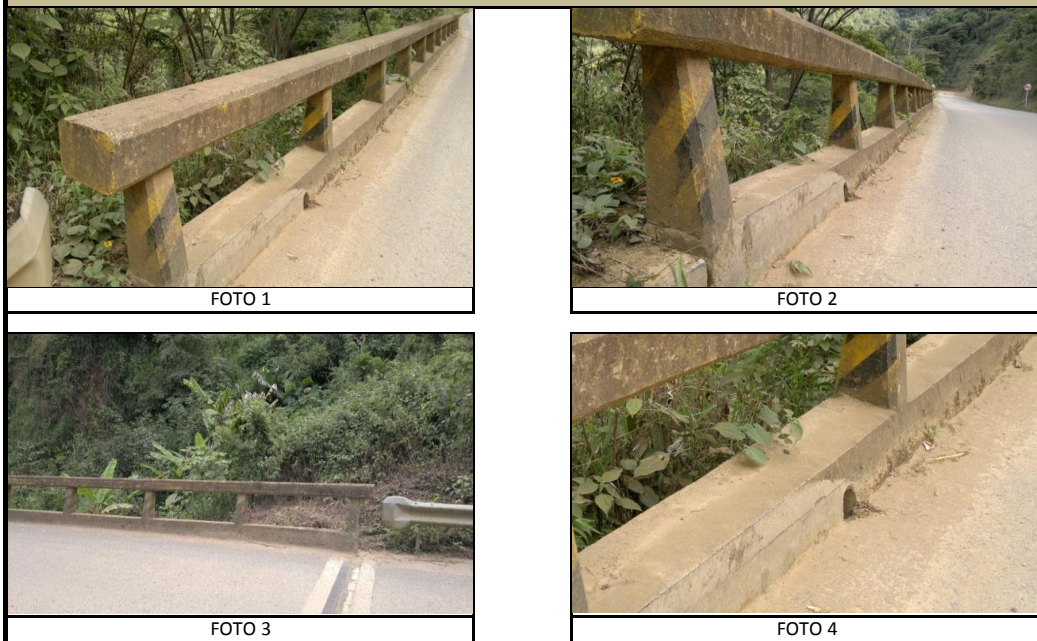
El puente no cuenta con andenes, por tanto, el tránsito de peatones se realiza a través de la superficie de rodadura. Los bordillos se encuentran en buen estado, no se observan fracturas ni otras patologías que requieran reparación. Sin embargo, como parte del mantenimiento rutinario del elemento se recomienda la limpieza y pintura general.

0 SIN DAÑO O DAÑO INSIGNIFICANTE

TIPO	DESCRIPCIÓN	UNIDAD	CANTIDAD	VALOR UNITARIO	VALOR PARCIAL
10	LIMPIEZA	ML	40	2.294	91.760
34	PINTURA DE CONCRETO	ML	40	15.113	604.520
TOTAL INTERVENCIÓN					696.280

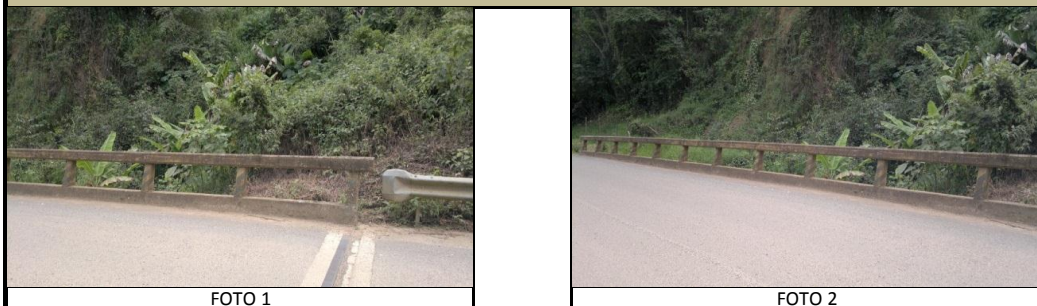
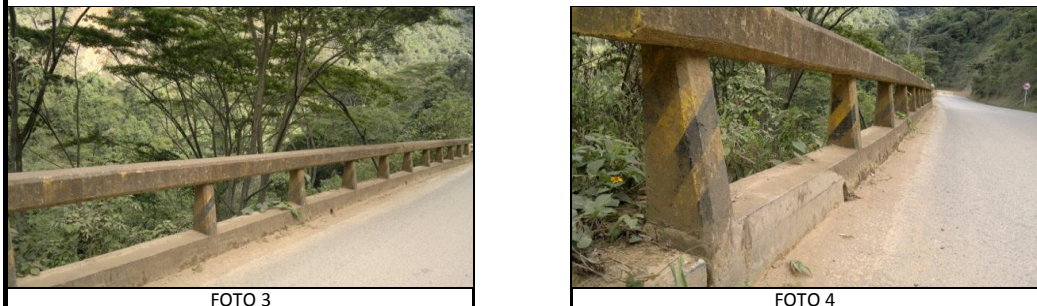
Las barandas del puente corresponden a pasamanos de concreto sobre pilastras de concreto. Se observa el buen estado en el que se encuentra el elemento. No se observan fracturas, impactos, ni otras patologías que requieran reparación. Se sugiere, realizar limpieza y pintura de este componente para mejorar la visualización a quienes transitan por esta ruta.

0 SIN DAÑO O DAÑO INSIGNIFICANTE

TIPO	DESCRIPCIÓN	UNIDAD	CANTIDAD	VALOR UNITARIO	VALOR PARCIAL
10	LIMPIEZA	ML	70	4.516	316.120
34	PINTURA DE CONCRETO	ML	70	15.113	1.057.910
TOTAL INTERVENCIÓN					1.374.030

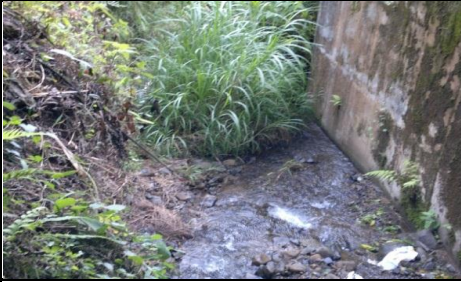
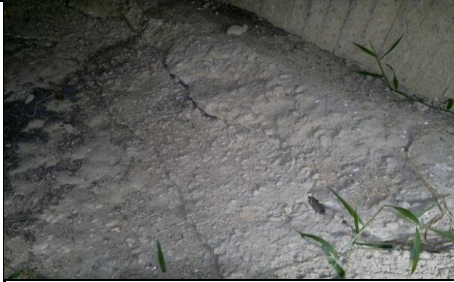
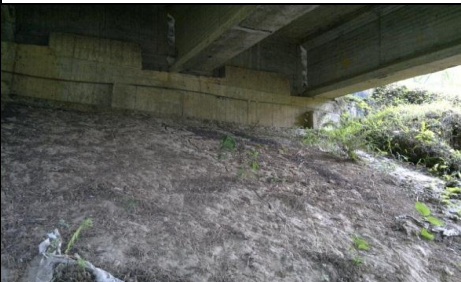
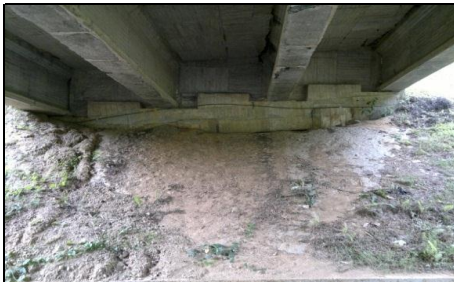
INSTITUTO NACIONAL DE VÍAS-INVIAS					
ESTUDIOS DE INSPECCIÓN E INVENTARIO DE PUENTES DE LA RED NACIONAL DE CARRETERAS ZONA OCCIDENTE					
INFORME DE PUENTE LA AMOLADORA 01-6203-010.00 DABEIBA-MANGLAR-CATIVO-SANTAFE DE ANTIOQUIA					
COMPONENTE 5 - CONOS/TALUDES					
TIPO:	CONOS / TALUDES				
ESTADO					
<p>En general se evidencia bajo el E52 algunos problemas de pérdida de talud, generados por la escorrentía superficial. Se observó, intervención en la zona mediante la aplicación de cemento sobre la superficie, con el fin de proteger esta área; sin embargo, continúa cediendo. Dado lo anterior, se hace necesaria la construcción de cunetas para redireccionar el agua de escorrentía y adicionalmente realizar medidas de protección para evitar el derrame de los conos.</p>					
REGISTRO FOTOGRÁFICO

3	DAÑO SIGNIFICATIVO, REPARACIÓN NECESARIA MUY PRONTO				
OBRAS DE REPARACIÓN Y/O MANTENIMIENTO					
TIPO	DESCRIPCIÓN	UNIDAD	CANTIDAD	VALOR UNITARIO	VALOR PARCIAL
C	PROTECCION DE CONOS DE DERRAME	M2	38	137.831	5.237.578
D	CONSTRUCCION DE CUNETAS	ML	50	126.480	6.324.000
TOTAL INTERVENCIÓN					11.561.578

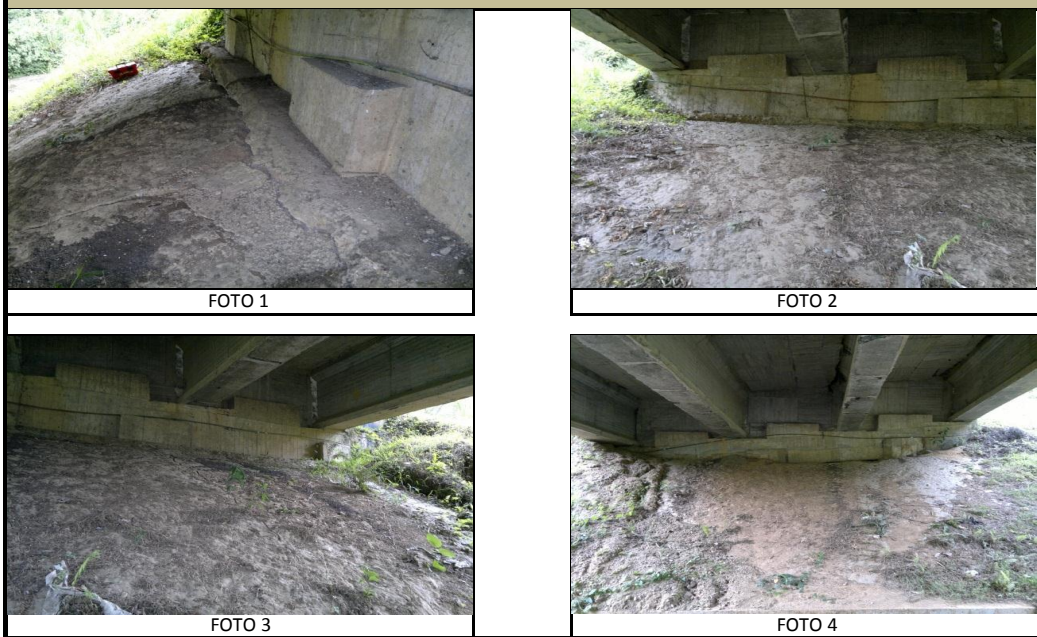
El puente cuenta con estribos sólidos enterrados en concreto reforzado. En general, no se evidencian problemas estructurales ni patologías que pongan en riesgo su integridad estructural y funcional. Por lo tanto el elemento no requiere intervención.

0 SIN DAÑO O DAÑO INSIGNIFICANTE

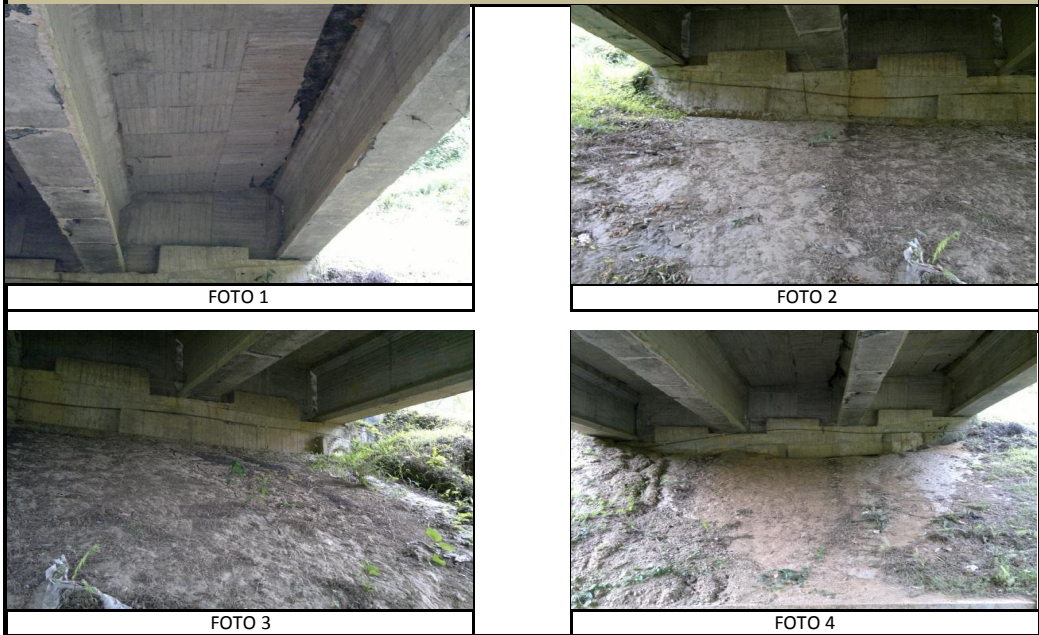
Los apoyos entre vigas y estribos se realizan en forma directa mediante juntas de construcción. No se evidencian fracturas en los apoyos ni patologías que requieran algún tipo de mantenimiento o reparación.

0 SIN DAÑO O DAÑO INSIGNIFICANTE

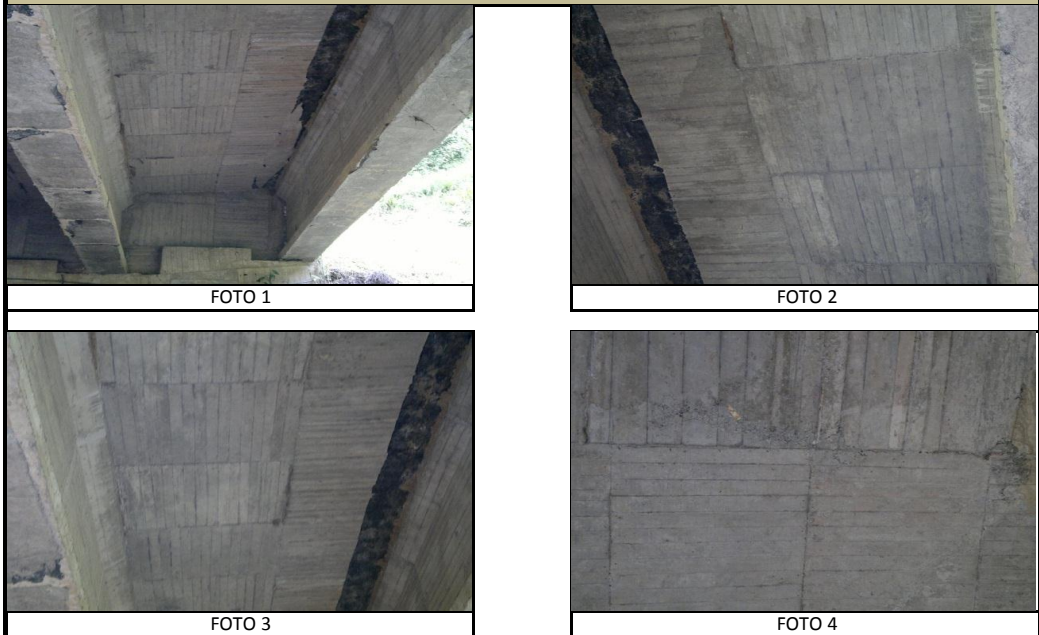
La losa de la superestructura del puente está construida en concreto reforzado. No se observan fisuras, hormigoneos ni otras patologías que requieran reparación o mantenimiento.

0 SIN DAÑO O DAÑO INSIGNIFICANTE

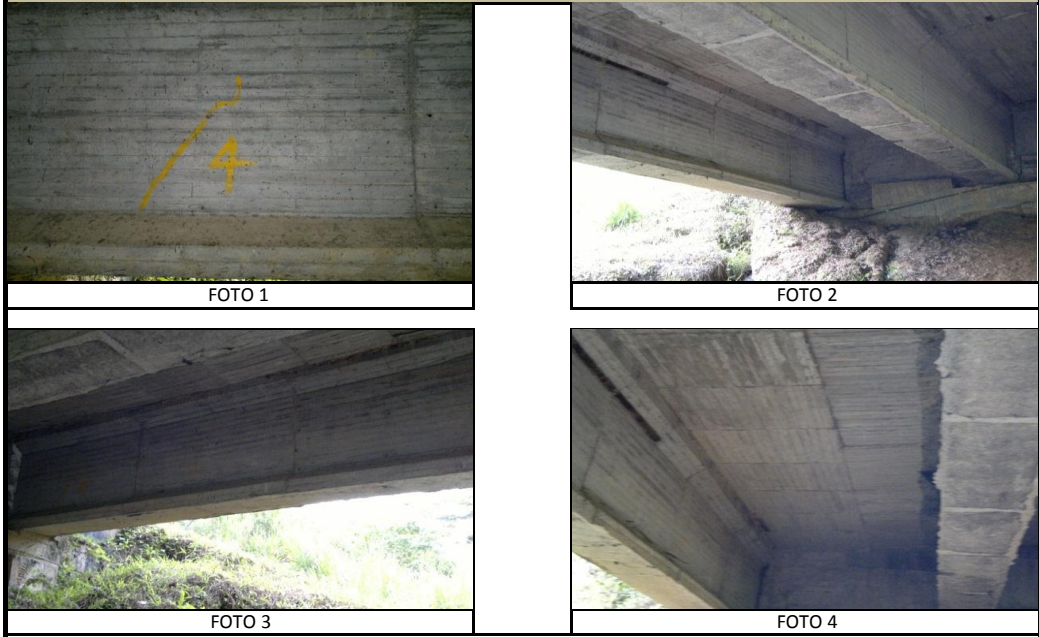
Se presenta fisura de cortante en la viga VI4 con espesor 0.2 mm y longitud 1.3 m. Se hace necesario realizar la inyección de la grieta para evitar el progreso de la falla y realizar monitoreo si con este arreglo es suficiente o es necesario llevar a cabo análisis adicionales que permitan garantizar la operación del puente.

3 DAÑO SIGNIFICATIVO, REPARACIÓN NECESARIA MUY PRONTO

- En cuanto a las vigas, se evidencian algunas fisuras importantes que requieren ser selladas y monitoreadas, con el fin de evaluar su progreso y oportuna solución.

TIPO	DESCRIPCIÓN	UNIDAD	CANTIDAD	VALOR UNITARIO	VALOR PARCIAL
D	INYECCION DE GRIETAS	ML	3	537.607	1.612.821
TOTAL INTERVENCIÓN					1.612.821

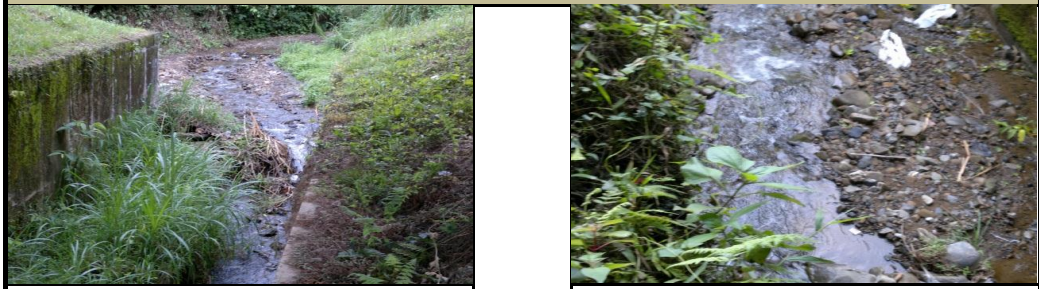
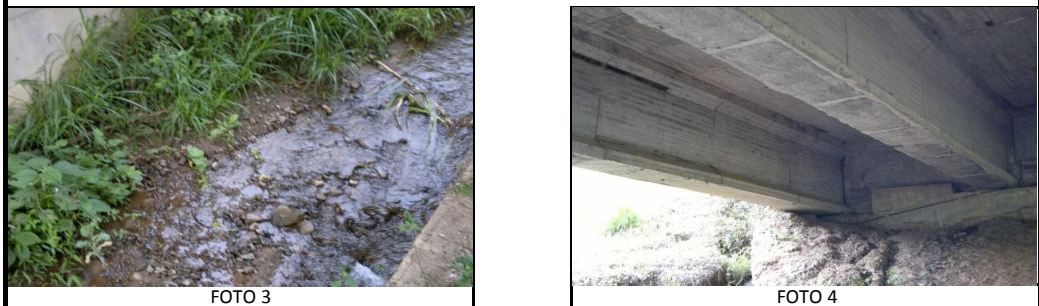
El puente cruza una pequeña Quebrada denominada La Amoladora, cuyo caudal resulta despreciable con respecto a la sección hidráulica del puente. No se observan signos de erosión por crecientes. Por lo tanto no es necesario intervenir el elemento.

0 SIN DAÑO O DAÑO INSIGNIFICANTE

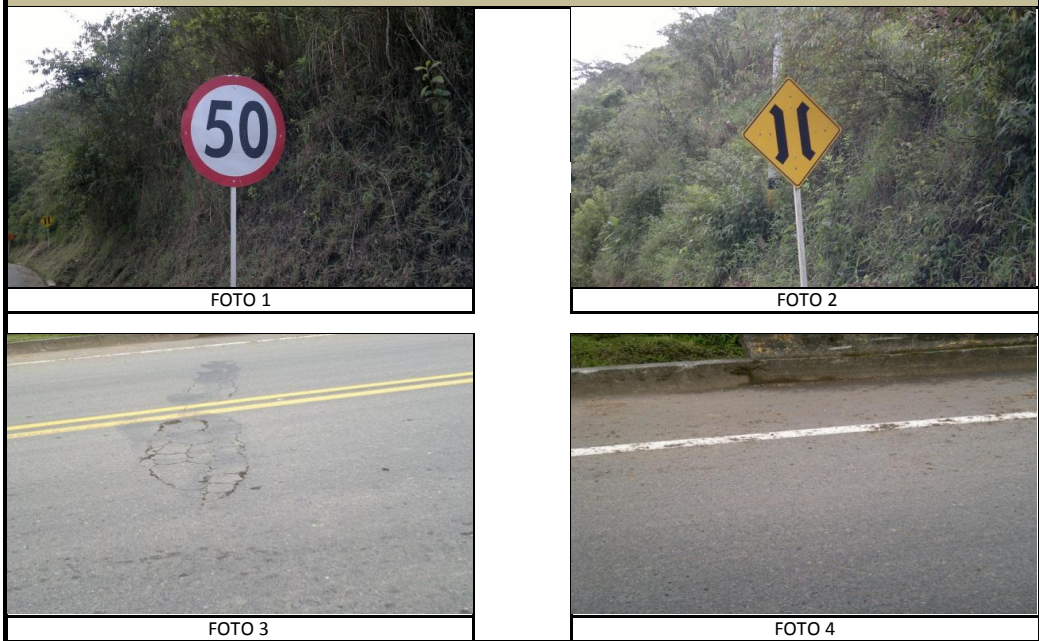
El puente cuenta con señales de aproximación al puente y límite de velocidad. No cuenta con placa de identificación y con límite de carga para el puente. Por lo tanto es necesario completar la señalización vertical con el fin de brindar la correcta información para quienes transitan el lugar.

1	DAÑO PEQUEÑO PERO REPARACIÓN NO ES NECESARIA (EXCEPTO MANTENIMIENTO MENOR)
---	--

TIPO	DESCRIPCIÓN	UNIDAD	CANTIDAD	VALOR UNITARIO	VALOR PARCIAL
92	COLOCACION SEÑAL	UND	4	158.691	634.764
TOTAL INTERVENCIÓN					634.764

- Es necesaria la colocación de algunas señales de tránsito verticales, con el fin de brindar mayor información y seguridad a quienes transitan la zona.

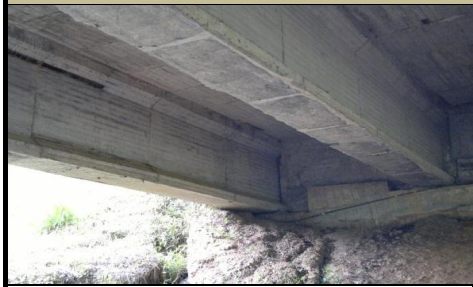
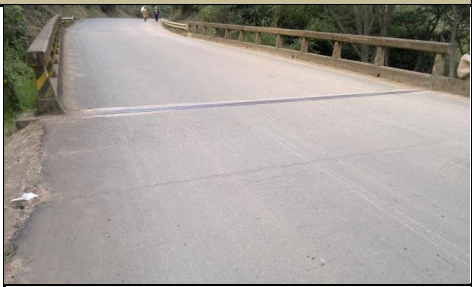
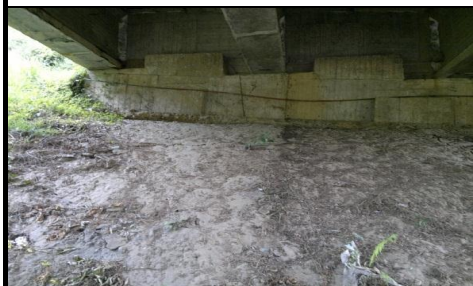
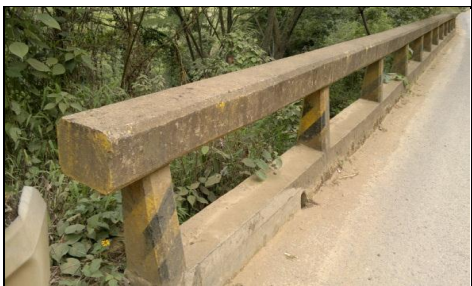
El puente en su componente general se ha calificado como 3 (Daño significativo, reparación necesaria muy pronto), esta calificación se da basado en la ponderación de las componentes y de la necesidad que existe de realizar la reparación en los conos y las vigas, dados los daños que presentan, ya que de continuar progresando podrían afectar considerablemente la estabilidad de la superestructura.

3 DAÑO SIGNIFICATIVO, REPARACIÓN NECESARIA MUY PRONTO
