**ESTUDIOS DE INSPECCION E INVENTARIO DE PUENTES
DE LA RED NACIONAL DE CARRETERAS
ZONA OCCIDENTE**

INFORME PUENTE SECO, 01-6203-011.00

PR 91+0470

**RUTA 6203 DABEIBA- MANGLAR- CATIVO-SANTA FE DE ANTIOQUIA
DEPARTAMENTO DE ANTIOQUIA**

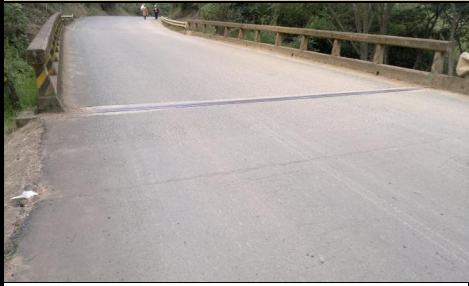
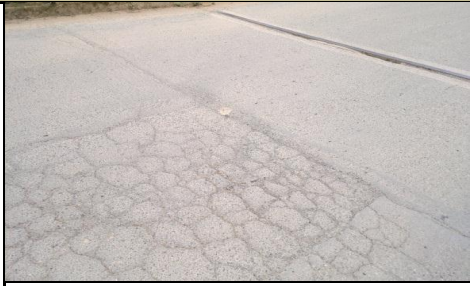
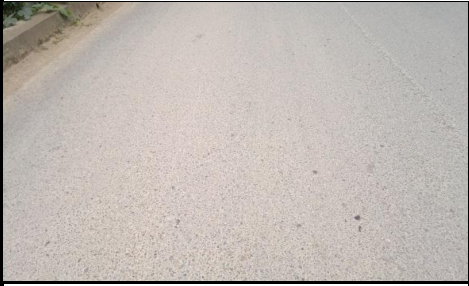
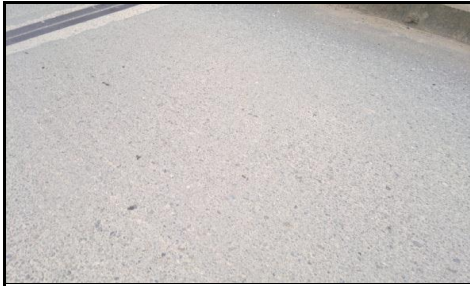
INSTITUTO NACIONAL DE VÍAS-INVIAS					
ESTUDIOS DE INSPECCIÓN E INVENTARIO DE PUENTES DE LA RED NACIONAL DE CARRETERAS ZONA OCCIDENTE					
INFORME DE PUENTE SECO 01-6203-011.00 DABEIBA-MANGLAR-CATIVO-SANTAFE DE ANTIOQUIA					
COMPONENTE 1 - SUPERFICIE DEL PUENTE					
TIPO:	20 - CONCRETO				
ESTADO					
<p>Se puede observar durante la inspección que la superficie de rodadura del puente es en concreto, ya que el asfalto sobre el si alguna vez lo hubo se encuentra desgastado. En estos momentos los vehiculos se encuentran transitando de forma directa sobre la estructura de concreto. Se hace necesario la colocación de una sobrecarpeta para evitar que la fricción genere daños en la losa.</p> <p>Se puede observar en los accesos un desgaste inusual de la superficie de rodadura, esto es un indicativo de un problema de comportamiento en la losa de aproximación. Se hace necesario reponer la superficie de rodadura en estas zonas. El drenaje del puente se hace en forma lateral a través de los bordillos, encontrándose en buenas condiciones. Adicionalmente se recomienda realizar la demarcación horizontal como parte de la señalización vial de la zona.</p>

FOTO 3		FOTO 4			
CALIFICACIÓN OBTENIDA EN LA INSPECCIÓN					
3	DAÑO SIGNIFICATIVO, REPARACIÓN NECESARIA MUY PRONTO				
OBRAS DE REPARACIÓN Y/O MANTENIMIENTO					
TIPO	DESCRIPCIÓN	UNIDAD	CANTIDAD	VALOR UNITARIO	VALOR PARCIAL
D	REPARACIÓN DE PAVIMENTO DE ASFALTO	M2	83	97.522	8.094.326
Z	COLOCACION SOBRECARPETA ASFALTICA e:7CM	M2	160	36.553	5.848.480
27	REPARACION DE DEMARCACION	ML	86	1.631	140.266
TOTAL INTERVENCIÓN					14.083.072

- Se recomienda reparar la sobrecarpeta asfáltica mediante la colocación de una nueva y la reparación de las zonas afectadas con evidencia de piel de cocodrilo. Posterior a las actividades de reparación, se recomienda la demarcación horizontal como parte de la señalización vial del sector.

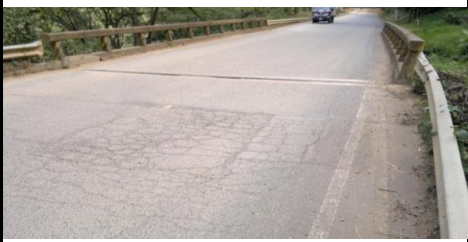
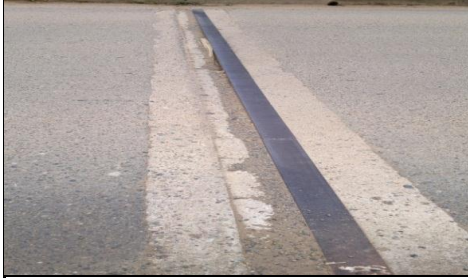
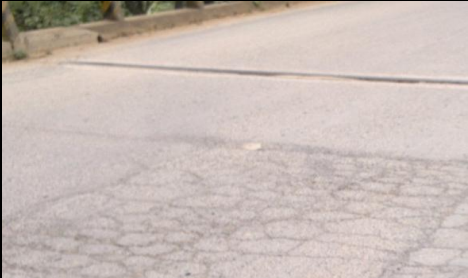
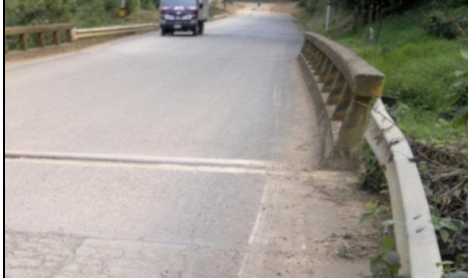
INSTITUTO NACIONAL DE VÍAS-INVIAS					
ESTUDIOS DE INSPECCIÓN E INVENTARIO DE PUENTES DE LA RED NACIONAL DE CARRETERAS ZONA OCCIDENTE					
INFORME DE PUENTE SECO 01-6203-011.00 DABEIBA-MANGLAR-CATIVO-SANTAFE DE ANTIOQUIA					
COMPONENTE 2 - JUNTAS DE EXPANSION					
TIPO:	12 - PLACAS VERTICALES/ANGULOS DE ACERO				
ESTADO					
<p>La juntas de expansión se encuentran en adecuado estado. Al realizar la inspección en la parte inferior del puente, se puede observar que los sellos de la junta funcionan en forma correcta evitando el paso del agua hacia los estribos. Por lo tanto no es necesario realizar intervención del elemento.</p>					
REGISTRO FOTOGRÁFICO

FOTO 3		FOTO 4			
CALIFICACIÓN OBTENIDA EN LA INSPECCIÓN					
0	SIN DAÑO O DAÑO INSIGNIFICANTE				
OBRAS DE REPARACIÓN Y/O MANTENIMIENTO					
TIPO	DESCRIPCIÓN	UNIDAD	CANTIDAD	VALOR UNITARIO	VALOR PARCIAL
TOTAL INTERVENCIÓN					-

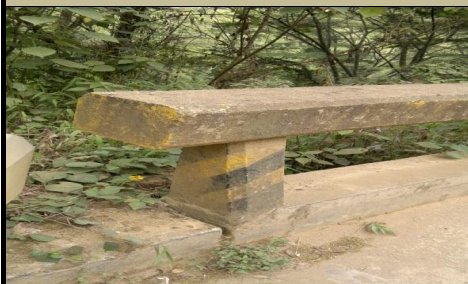
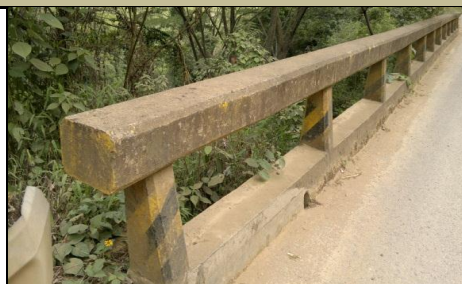
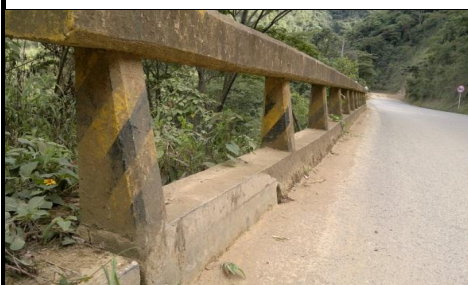
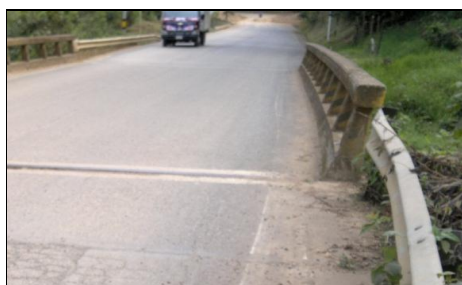
El puente no cuenta con andenes, los peatones deben transitar a través de la superficie del puente. En general los bordillos se encuentran en buen estado y solo requieren limpieza y pintura como parte del mantenimiento rutinario del elemento.

0 SIN DAÑO O DAÑO INSIGNIFICANTE

TIPO	DESCRIPCIÓN	UNIDAD	CANTIDAD	VALOR UNITARIO	VALOR PARCIAL
10	LIMPIEZA	ML	40	2.294	91.760
34	PINTURA DE CONCRETO	ML	40	15.113	604.520
TOTAL INTERVENCIÓN					696.280

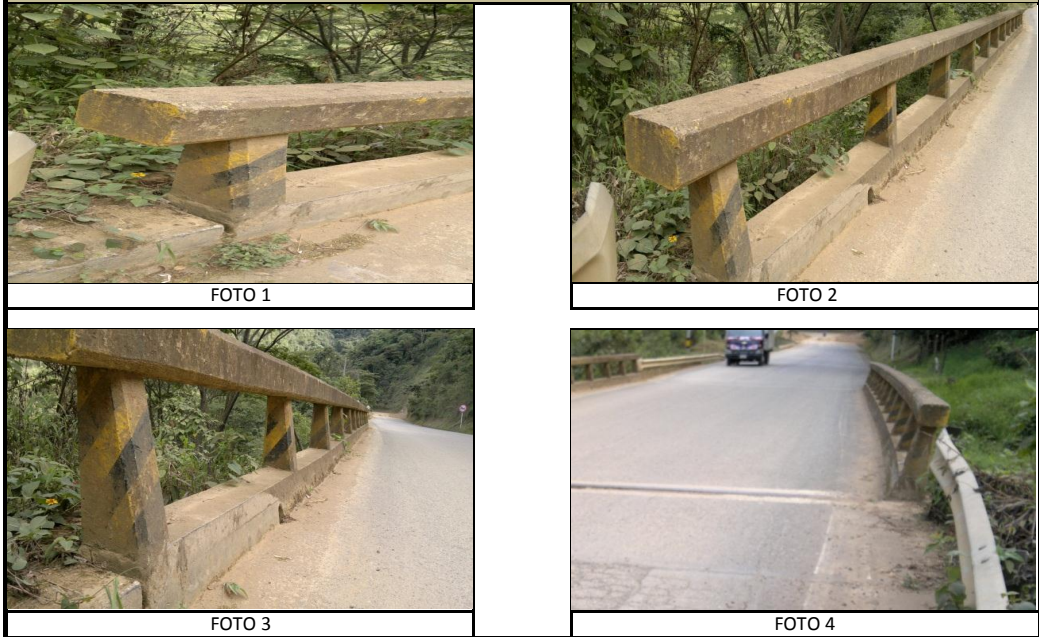
Las barandas del puente corresponden a pasamanos de concreto sobre pilastras de concreto. En general elemento no evidencia pérdidas de concreto o daños significativos. Sin embargo, es necesario como parte del mantenimiento rutinario del mismo limpieza y pintura en ambos costados.

0 SIN DAÑO O DAÑO INSIGNIFICANTE

TIPO	DESCRIPCIÓN	UNIDAD	CANTIDAD	VALOR UNITARIO	VALOR PARCIAL
10	LIMPIEZA	ML	70	4.516	316.120
34	PINTURA DE CONCRETO	ML	70	15.113	1.057.910
TOTAL INTERVENCIÓN					1.374.030

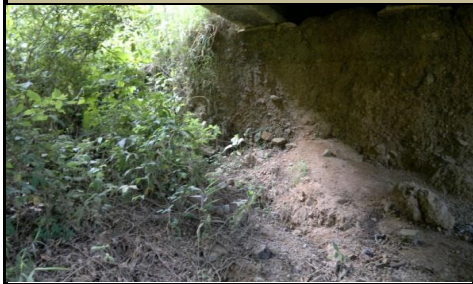
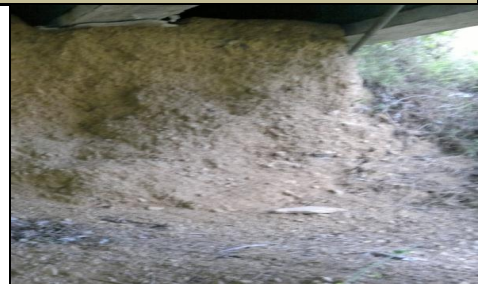
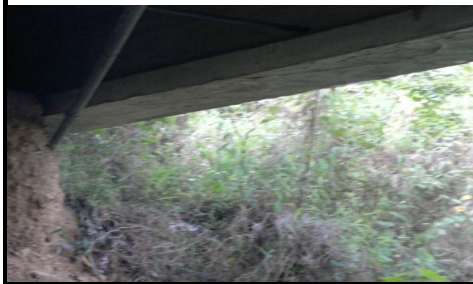
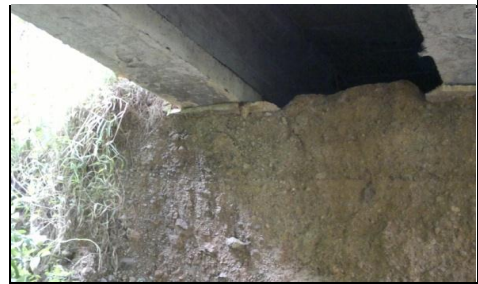
En general no se observan socavaciones producto de la escorrentía superficial o daños que afecten los elementos de la subestructura. Por lo tanto no es necesario realizar intervención algunas en los conos.

0 SIN DAÑO O DAÑO INSIGNIFICANTE

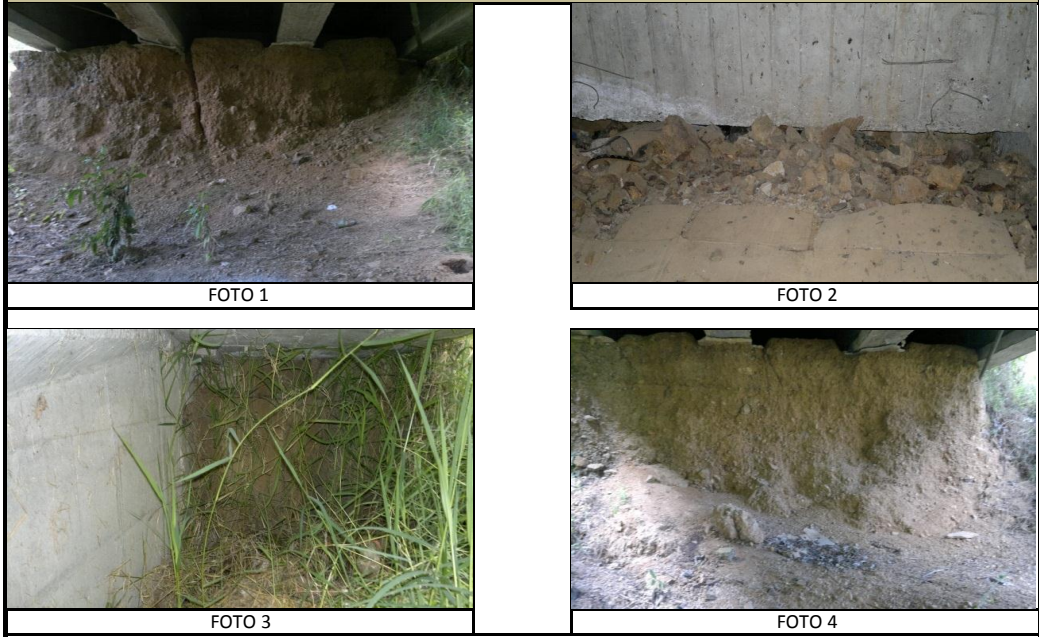
Los estribos del puente se encuentran enterrados a los costados del puente. La configuración del estribo no permite el desarrollo de aletas. No se evidencian daños estructurales que pongan en peligro la integridad del componente. Por lo tanto no es necesario intervenir el elemento.

0 SIN DAÑO O DAÑO INSIGNIFICANTE

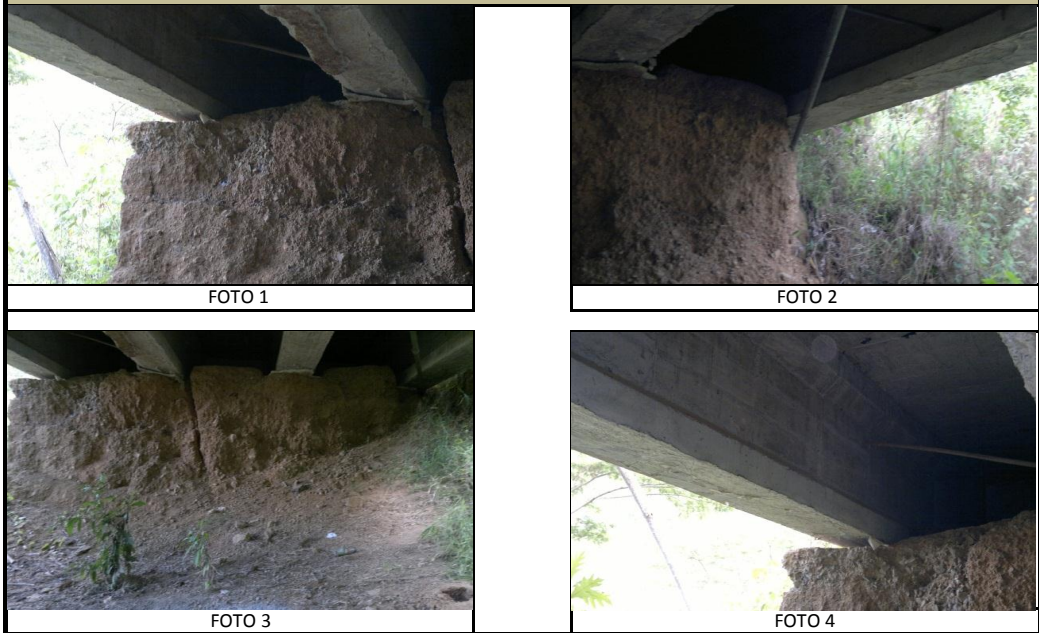
Los apoyos de las vigas principales se hacen directamente sobre los estribos en forma de junta de construcción. No se evidencian problemas estructurales que pongan en riesgo la integridad de este componente. Dado lo anterior, no se sugiere intervención del elemento.

0 SIN DAÑO O DAÑO INSIGNIFICANTE

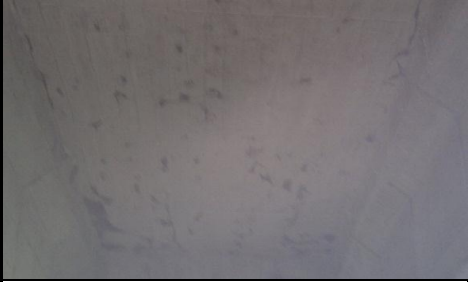
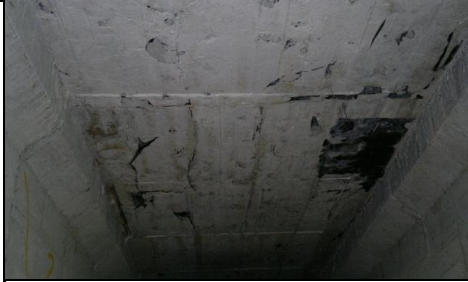
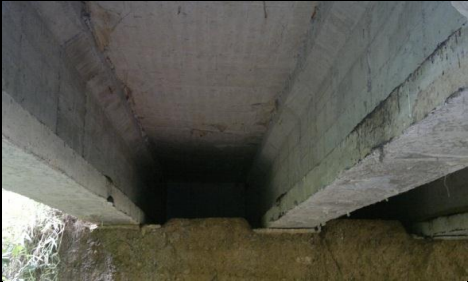
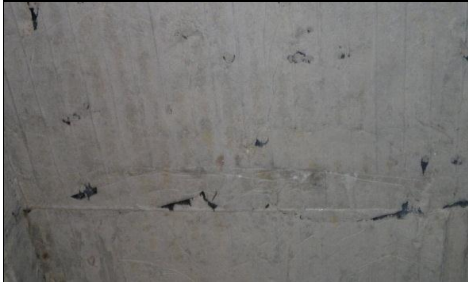
INSTITUTO NACIONAL DE VÍAS-INVIAS					
ESTUDIOS DE INSPECCIÓN E INVENTARIO DE PUENTES DE LA RED NACIONAL DE CARRETERAS ZONA OCCIDENTE					
INFORME DE PUENTE SECO 01-6203-011.00 DABEIBA-MANGLAR-CATIVO-SANTAFE DE ANTIOQUIA					
COMPONENTE 10 - LOSA					
TIPO:	LOSA				
ESTADO					
La losa en concreto se encuentra en buen estado. No se observan fisuras ni patologías que afecten su comportamiento o funcionalidad. Por lo tanto no es necesario intervenir el elemento.					
REGISTRO FOTOGRÁFICO

FOTO 3		FOTO 4			
CALIFICACIÓN OBTENIDA EN LA INSPECCIÓN					
0	SIN DAÑO O DAÑO INSIGNIFICANTE				
OBRAS DE REPARACIÓN Y/O MANTENIMIENTO					
TIPO	DESCRIPCIÓN	UNIDAD	CANTIDAD	VALOR UNITARIO	VALOR PARCIAL
TOTAL INTERVENCIÓN					-

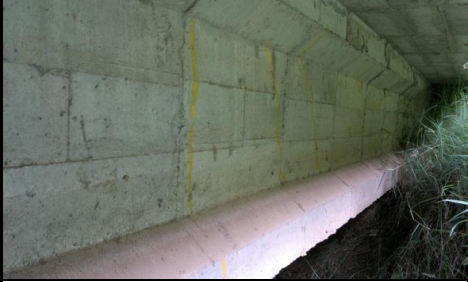
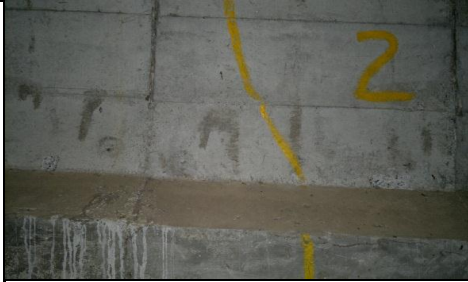
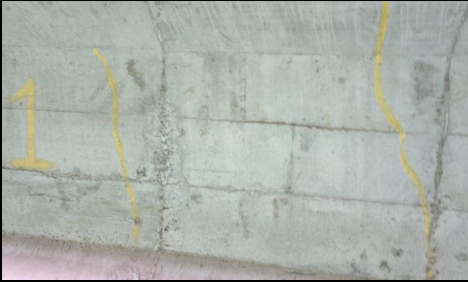
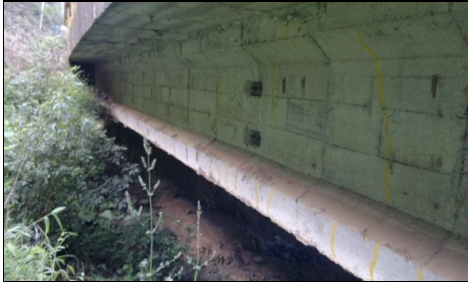
INSTITUTO NACIONAL DE VÍAS-INVIAS					
ESTUDIOS DE INSPECCIÓN E INVENTARIO DE PUENTES DE LA RED NACIONAL DE CARRETERAS ZONA OCCIDENTE					
INFORME DE PUENTE SECO 01-6203-011.00 DABEIBA-MANGLAR-CATIVO-SANTAFE DE ANTIOQUIA					
COMPONENTE 11 - VIGAS/LARGUEROS/DIAFRAGMAS					
TIPO:	VIGAS/LARGUEROS/DIAFRAGMAS				
ESTADO					
<p>El puente presenta fisuras a flexión y a cortante a lo largo de sus cuatro vigas principales. Los espesores de las fisuras encontradas llegan hasta los 0.5 mm. Dado lo anterior, se recomienda la respectiva inyección de las áreas afectadas y constante monitoreo con el fin de actuar de manera oportuna ante el progreso de dichas fisuras.</p>					
REGISTRO FOTOGRÁFICO

FOTO 3		FOTO 4			
CALIFICACIÓN OBTENIDA EN LA INSPECCIÓN					
3	DAÑO SIGNIFICATIVO, REPARACIÓN NECESARIA MUY PRONTO				
OBRAS DE REPARACIÓN Y/O MANTENIMIENTO					
TIPO	DESCRIPCIÓN	UNIDAD	CANTIDAD	VALOR UNITARIO	VALOR PARCIAL

D	INYECCION DE GRIETAS	ML	50	537.607	26.880.350
TOTAL INTERVENCIÓN					26.880.350

- Mantenimiento rutinario de limpieza y pintura para bordillos y barandas.
 - Siendo la actividad de mayor importancia dentro de las acciones a realizar en la superestructura. Se recomienda la inyección de fisuras de las vigas, las cuales no deben seguir progresando pues afectarían la estabilidad del puente. Se recomienda monitoreo permanente.

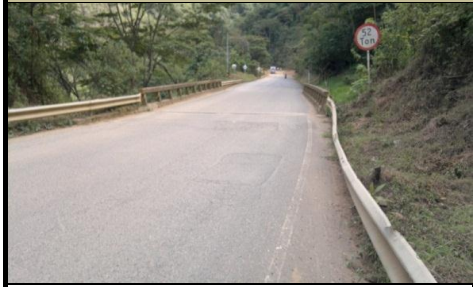
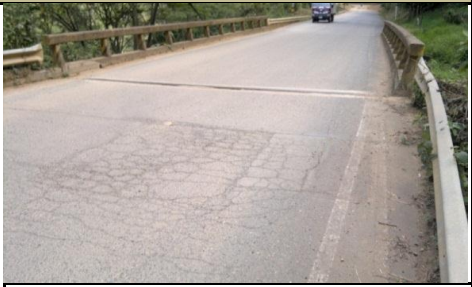
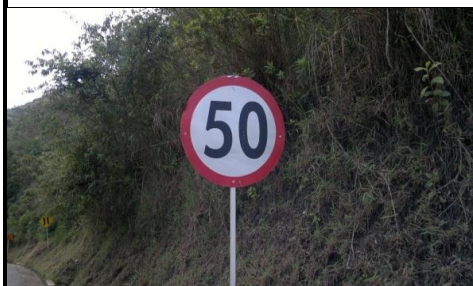
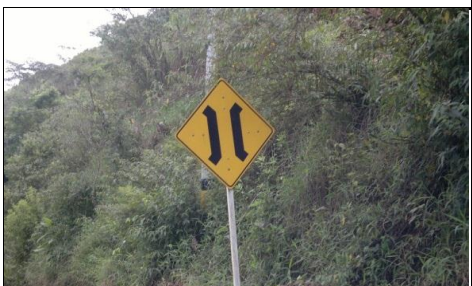
El puente cuenta con la señalización vertical necesaria para realizar un tránsito seguro. Sin embargo, con el fin de brindar mayor información se recomienda la instalación de señal con el nombre del puente.

1	DAÑO PEQUEÑO PERO REPARACIÓN NO ES NECESARIA (EXCEPTO MANTENIMIENTO MENOR)
---	--

TIPO	DESCRIPCIÓN	UNIDAD	CANTIDAD	VALOR UNITARIO	VALOR PARCIAL
92	COLOCACION SEÑAL	UND	2	158.691	317.382
TOTAL INTERVENCIÓN					317.382

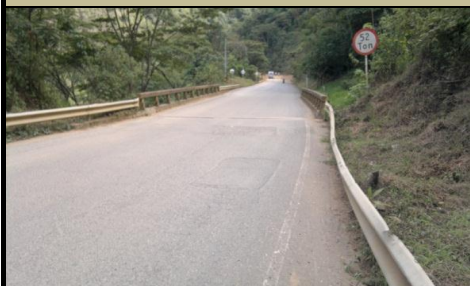
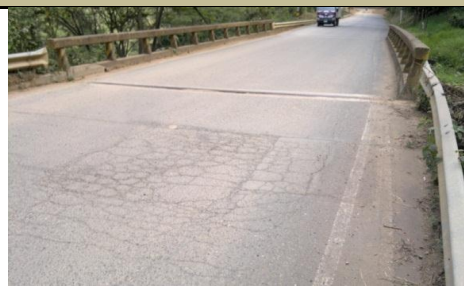
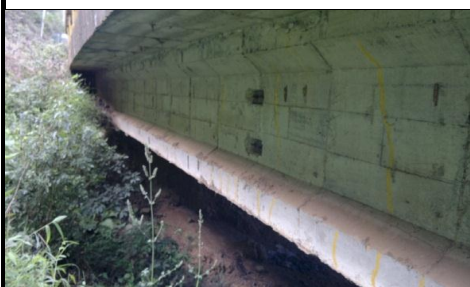
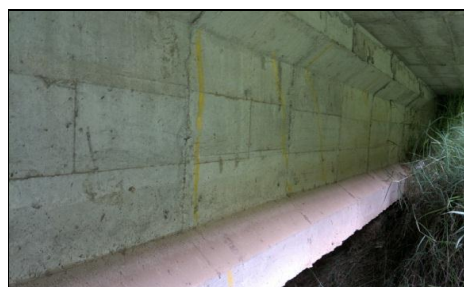
El puente en su componente general se ha calificado como 3, (Daño significativo, reparación necesaria pronto), esta calificación se ha otorgado por el estado en el que se encuentran las vigas principales del puente y la superficie. Dado que los daños encontrados pueden afectar considerablemente la estabilidad de la superestructura de continuar progresando.

3 DAÑO SIGNIFICATIVO, REPARACIÓN NECESARIA MUY PRONTO
