**ESTUDIOS DE INSPECCION E INVENTARIO DE PUENTES  
DE LA RED NACIONAL DE CARRETERAS  
ZONA OCCIDENTE**

**INFORME PUENTE LA CHORQUINA, 01-6203-012.00**

**PR 108+0182**

**RUTA 6203 DABEIBA-MANGLAR-CATIVO-SANTA FE DE ANTIOQUIA  
DEPARTAMENTO DE ANTIOQUIA**

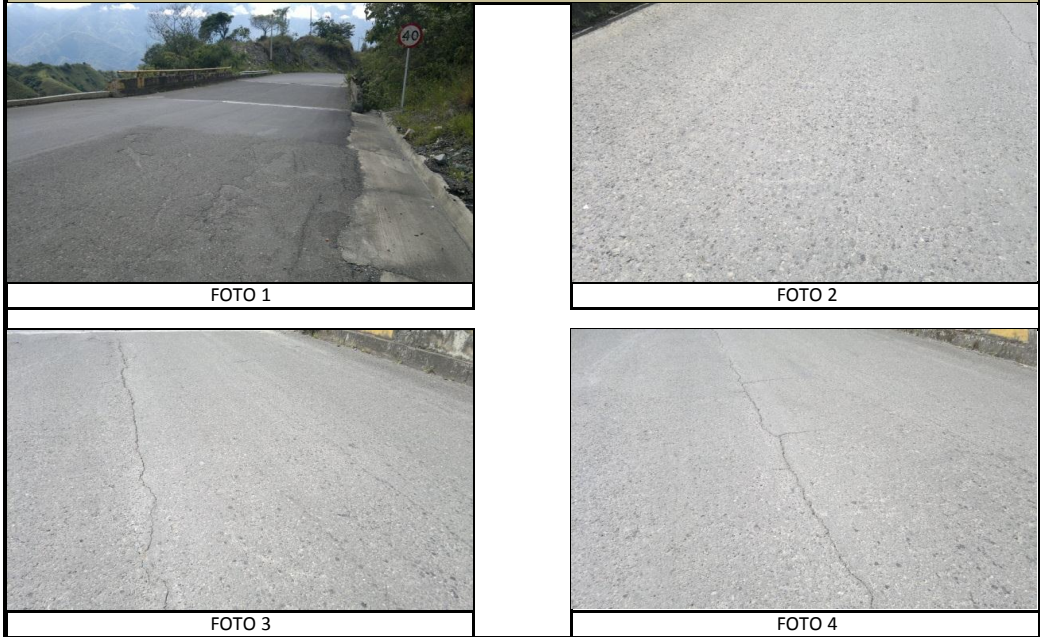
Se puede observar durante la inspección que la superficie de rodadura del puente es en concreto, ya que el asfalto sobre él si alguna vez lo hubo se encuentra desgastado. En estos momentos los vehiculos se encuentran transitando de forma directa sobre la estructura de concreto. Se hace necesario la colocación de una sobrecarpeta para evitar que la fricción genere daños en la losa.

Se observa sobre la superficie una grieta longitudinal que deberá ser tratada para evitar afectación de los aceros de la placa. No se evidencia problemas en los accesos del puente. El drenaje del puente se hace en forma lateral a través de los bordillos, en buen estado. Posterior a las actividades a realizar se recomienda la demarcación horizontal con el fin de brindar mayor señalización del sector.

3 DAÑO SIGNIFICATIVO, REPARACIÓN NECESARIA MUY PRONTO

TIPO	DESCRIPCIÓN	UNIDAD	CANTIDAD	VALOR UNITARIO	VALOR PARCIAL
Z	COLOCACION SOBRECARPETA ASFALTICA e:7CM	M2	170	36.553	6.214.010
27	REPARACION DE DEMARCACION	ML	81	1.631	132.111
<b>TOTAL INTERVENCIÓN</b>					<b>6.346.121</b>

- Es necesario realizar la colocación de una sobrecarpeta asfáltica la cual proteja la superficie de rodadura en concreto ya existente, debido a la fisura longitudinal observada, la cual comienza a afectar notablemente la losa. Es necesario además como parte de la señalización del sector la demarcación horizontal, posterior a las actividades antes mencionadas.

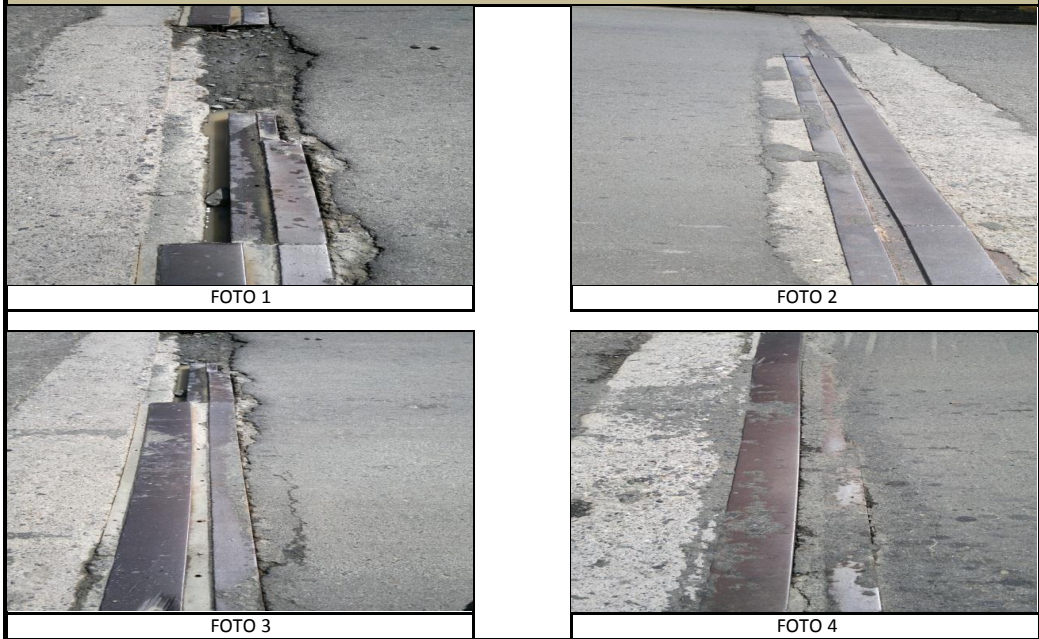
Las juntas que posee el puente corresponden a placas verticales con ángulos de acero. Se evidencia notablemente la pérdida de parte del ángulo metálico en la junta de expansion del estribo 2. Es necesario realizar el reemplazo del mismo para detener la filtración hacia la subestructura y evitar daños de mayor consideración.

3 DAÑO SIGNIFICATIVO, REPARACIÓN NECESARIA MUY PRONTO

TIPO	DESCRIPCIÓN	UNIDAD	CANTIDAD	VALOR UNITARIO	VALOR PARCIAL
A	REPARACIÓN DE JUNTA	ML	11	46.890	515.790
<b>TOTAL INTERVENCIÓN</b>					<b>515.790</b>

- En cuanto a las juntas de expansión, se recomienda la reparación en ambos accesos, debido al deterioro de los ángulos de acero, lo cual ha permitido el paso de agua hacia la subestructura, que de continuar progresando podría afectar considerablemente la estabilidad de algunos elementos.

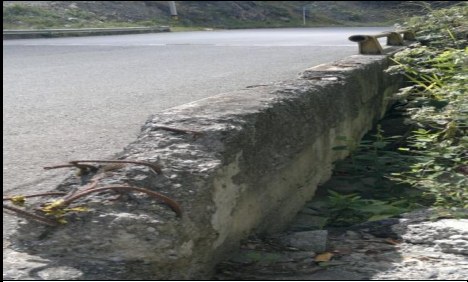
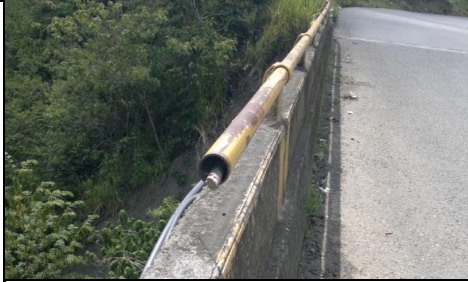
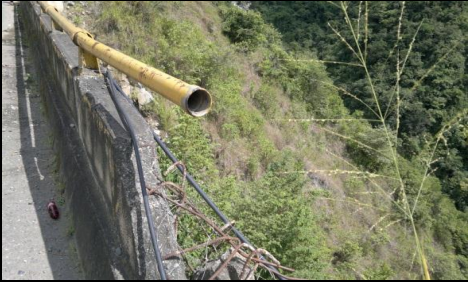
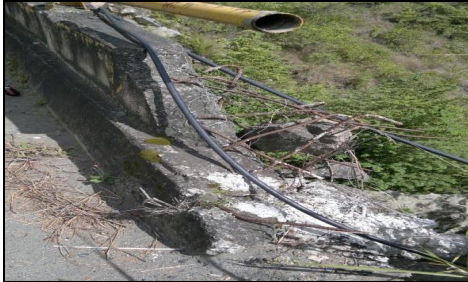
INSTITUTO NACIONAL DE VÍAS-INVIAS					
ESTUDIOS DE INSPECCIÓN E INVENTARIO DE PUENTES DE LA RED NACIONAL DE CARRETERAS ZONA OCCIDENTE					
INFORME DE PUENTE LA CHORQUINA 01-6203-012.00 DABEIBA-MANGLAR-CATIVO-SANTAFE DE ANTIOQUIA					
COMPONENTE 3 - ANDENES/BORDILLOS					
TIPO:	BORDILLO				
ESTADO					
<p>Los bordillos del puente se encuentran desarrollados en forma conjunta con las barandas, en este caso, en formas de barreras de protección de concreto. Se presenta pérdida de sección con refuerzo expuesto en ambos extremos del acceso 2. Se hace necesario reparar estas zonas para garantizar la función de protección que estos brindan. Posterior a dichas actividades limpieza y pintura general como parte del mantenimiento rutinario del elemento.</p>					
REGISTRO FOTOGRÁFICO

FOTO 3		FOTO 4			
CALIFICACIÓN OBTENIDA EN LA INSPECCIÓN					
3	DAÑO SIGNIFICATIVO, REPARACIÓN NECESARIA MUY PRONTO

OBRAS DE REPARACIÓN Y/O MANTENIMIENTO					
TIPO	DESCRIPCIÓN	UNIDAD	CANTIDAD	VALOR UNITARIO	VALOR PARCIAL
B	REPARACION DE CONCRETO	M2	5	98.785	493.925
10	LIMPIEZA	ML	50	2.294	114.700
34	PINTURA DE CONCRETO	ML	50	15.113	755.650
<b>TOTAL INTERVENCIÓN</b>					<b>1.364.275</b>

- En cuanto a los bordillos, es necesario reparar el concreto averiado, el cual evidencia gran cantidad de acero expuesto, desportillamientos y riesgo de colisión en algunos sectores. Adicionalmente se debe realizar limpieza y pintura general como parte del mantenimiento rutinario del elemento.

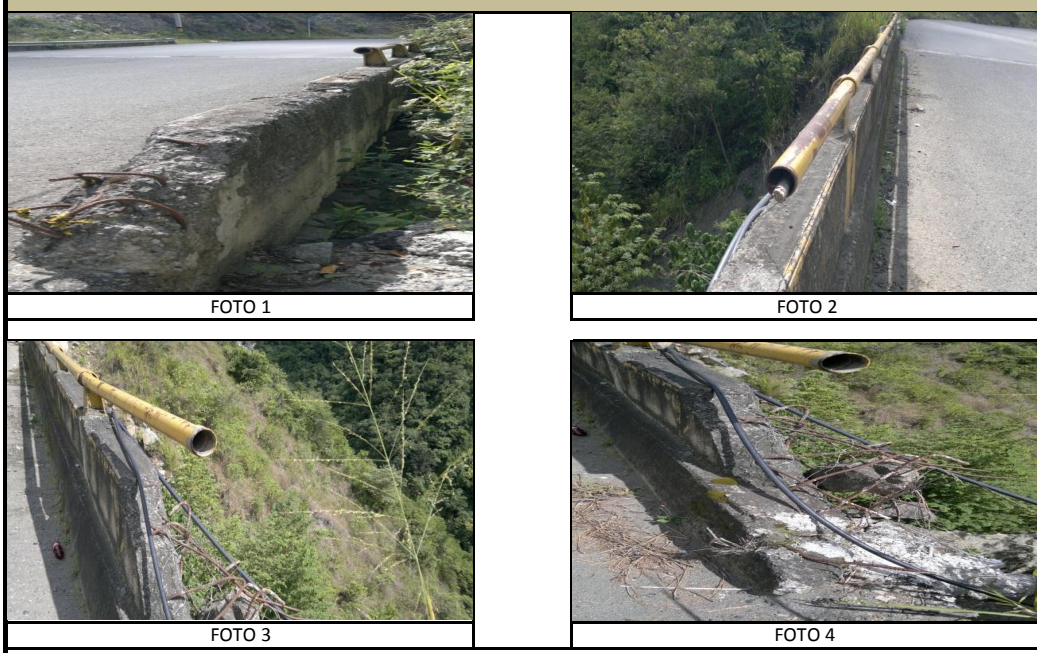
Las barandas del puente corresponden a un bordillo que cumple la función de muro de protección con un pasamanos metálico. En general, se evidencia deterioro y pérdida de secciones metálicas. Dado lo anterior, se recomienda el cambio total de la baranda de acero con su respectiva limpieza y pintura. Lo anterior con el fin de brindar mayores condiciones de seguridad a quienes transitan el lugar.

3 DAÑO SIGNIFICATIVO, REPARACIÓN NECESARIA MUY PRONTO

TIPO	DESCRIPCIÓN	UNIDAD	CANTIDAD	VALOR UNITARIO	VALOR PARCIAL
D	CAMBIO DE BARANDA DE ACERO	ML	10	406.032	4.060.320
10	LIMPIEZA	ML	42	4.516	189.672
40	PINTURA DE ACERO	ML	42	14.930	627.060
<b>TOTAL INTERVENCIÓN</b>					<b>4.877.052</b>

- De igual manera las barandas metálicas requieren su respectivo cambio, dado el estado de deterioro y bajo nivel de seguridad que presentan. Por su parte se deben limpiar y pintar posterior a su instalación.

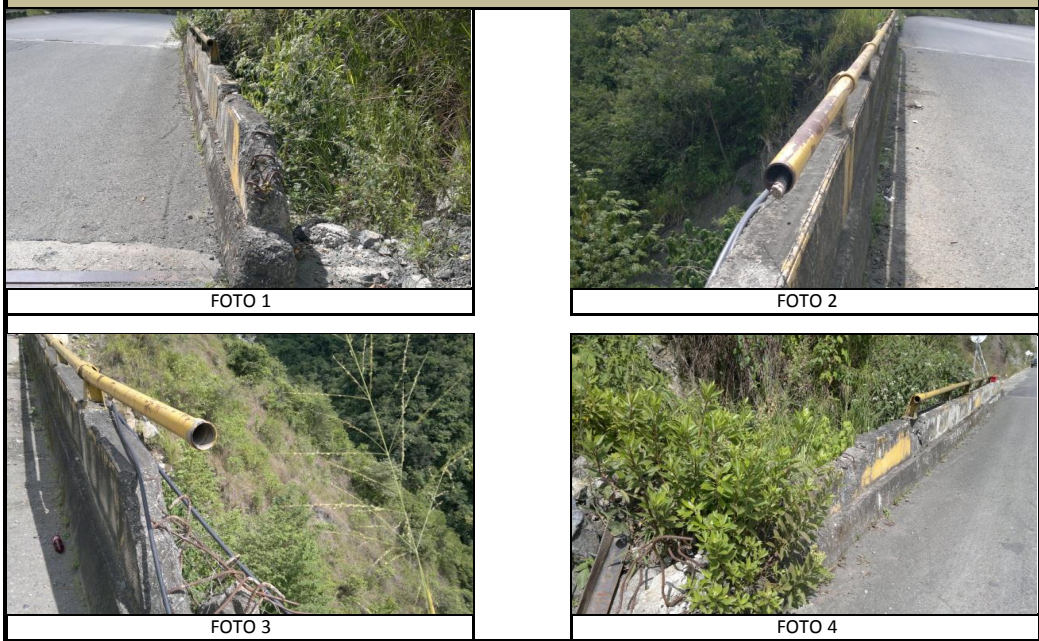
Hacia los cuatro conos del puente no se evidencian problemas de conformación de los mismos. Por lo tanto no es necesario intervenir el elemento.

0 SIN DAÑO O DAÑO INSIGNIFICANTE

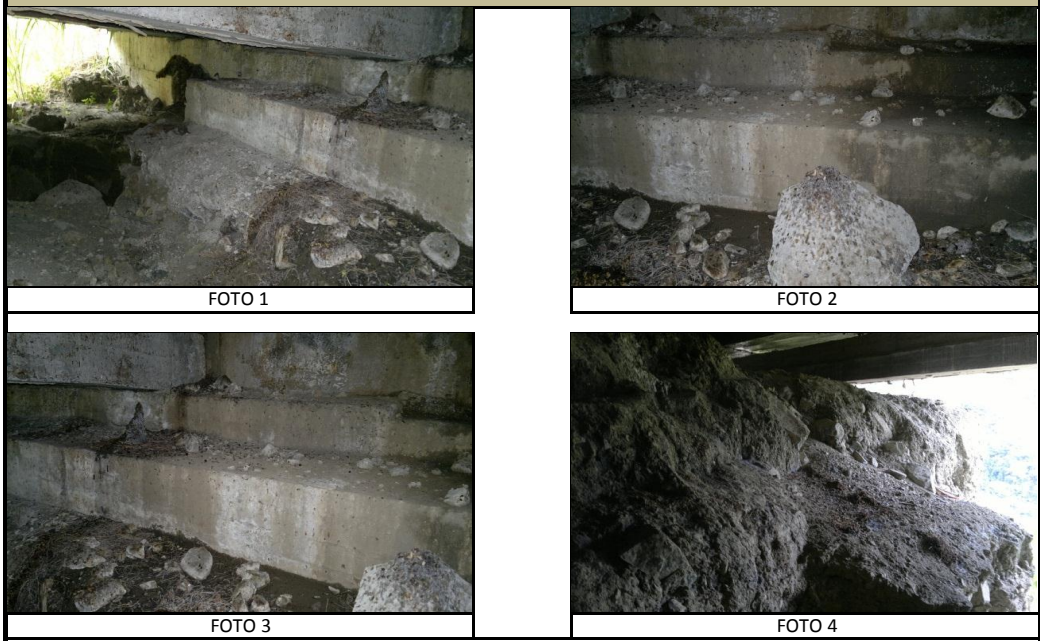
De acuerdo a lo observado en el sitio, no es posible identificar el tipo de cimentación utilizada para el estribo. En cuanto al cuerpo de ambos elementos, no se evidencian problemas estructurales que afecten la estabilidad de la superestructura. Por lo tanto no se requiere intervención.

0 SIN DAÑO O DAÑO INSIGNIFICANTE

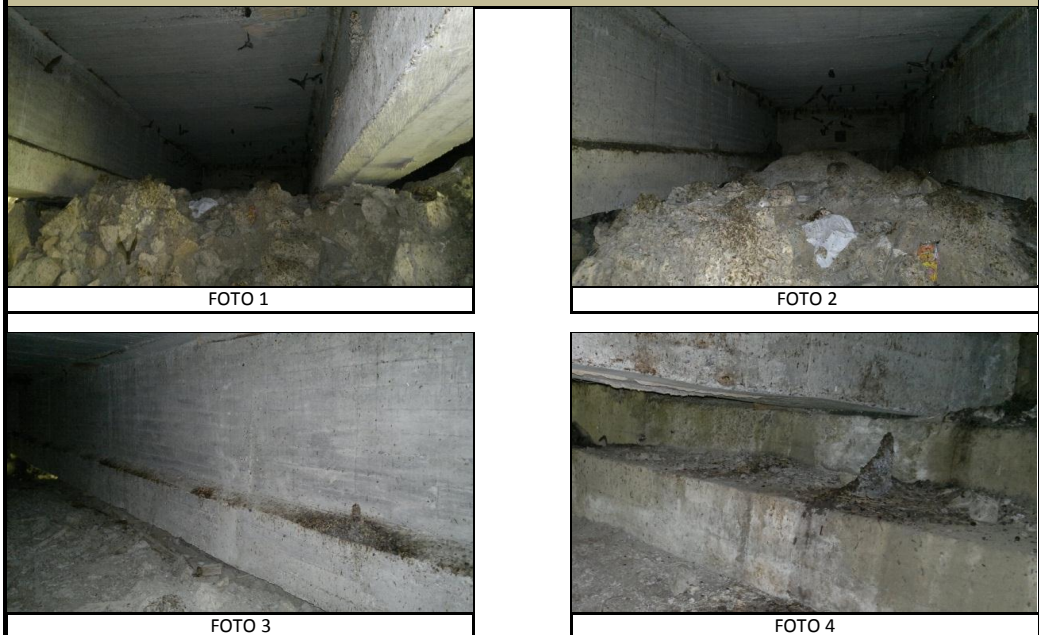
Los apoyos fijos entre vigas y estribos corresponden a simples juntas de construcción. Según la inspección realizada, no se evidencian pérdidas de concreto o daños de consideración que afecten la estabilidad de la superestructura. Sin embargo como parte del mantenimiento rutinario del elemento se recomienda limpieza general, debido a las contaminaciones existentes por asentamientos humanos bajo la superestructura.

0 SIN DAÑO O DAÑO INSIGNIFICANTE

TIPO	DESCRIPCIÓN	UNIDAD	CANTIDAD	VALOR UNITARIO	VALOR PARCIAL
10	LIMPIEZA	UND	8	7.471	59.768
<b>TOTAL INTERVENCIÓN</b>					<b>59.768</b>

- Dada la gran cantidad de rocas y contaminación por asentamientos humanos es necesario que se realice limpieza general en los apoyos con el fin de que no se vean afectados considerablemente.

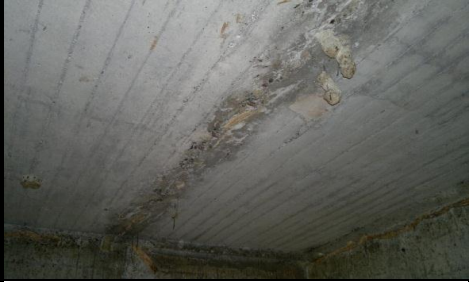
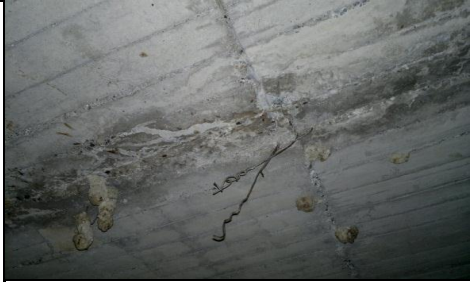
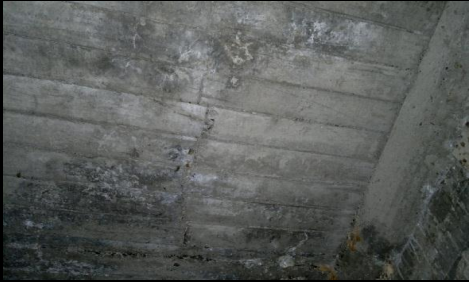
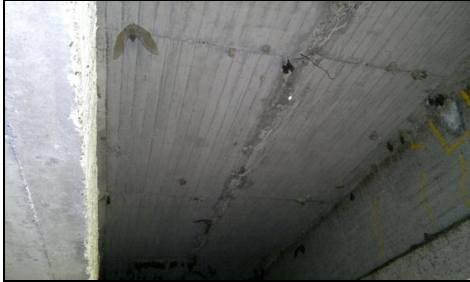
INSTITUTO NACIONAL DE VÍAS-INVIAS					
ESTUDIOS DE INSPECCIÓN E INVENTARIO DE PUENTES DE LA RED NACIONAL DE CARRETERAS ZONA OCCIDENTE					
INFORME DE PUENTE LA CHORQUINA 01-6203-012.00 DABEIBA-MANGLAR-CATIVO-SANTAFE DE ANTIOQUIA					
COMPONENTE 10 - LOSA					
TIPO:	LOSA				
ESTADO					
<p>La losa en su parte inferior refleja el problema mostrado en la superficie del puente, donde se evidencia la grieta longitudinal. dicho daño, ha generado problemas en el acero relacionados con la entrada de humedad. Por lo anterior se hace necesario realizar las reparaciones en el concreto para detener el avance de los frentes de corrosión en el acero de refuerzo y daños de mayor consideración que afecten de manera importante la estabilidad de la superestructura.</p>					
REGISTRO FOTOGRÁFICO

FOTO 3		FOTO 4			
CALIFICACIÓN OBTENIDA EN LA INSPECCIÓN					
3	DAÑO SIGNIFICATIVO, REPARACIÓN NECESARIA MUY PRONTO

10 Losa B:Reparación de concreto - La losa en su parte inferior refleja el problema mostrado en la superficie del puente, donde se evidencia la grieta longitudinal. dicho daño, ha generado problemas en el acero relacionados con la entrada de humedad. Por lo anterior se hace necesario realizar las reparaciones en el concreto para detener el avance de los frentes de corrosión en el acero de refuerzo y daños de mayor consideración que afecten de manera importante la estabilidad de la superestructura. Daño en conc. / acero expuesto	3	-		B	21	2013	7161	4

OBRAS DE REPARACIÓN Y/O MANTENIMIENTO					
TIPO	DESCRIPCIÓN	UNIDAD	CANTIDAD	VALOR UNITARIO	VALOR PARCIAL
B	REPARACION DE CONCRETO	M2	21	340.997	7.160.937
<b>TOTAL INTERVENCIÓN</b>					<b>7.160.937</b>

- La losa evidencia fisura longitudinal, provenientes desde la superficie, la cual es de gran importancia sea reparada, pues permite el paso de agua y filtraciones en la losa, afectando el concreto y acero de refuerzo.

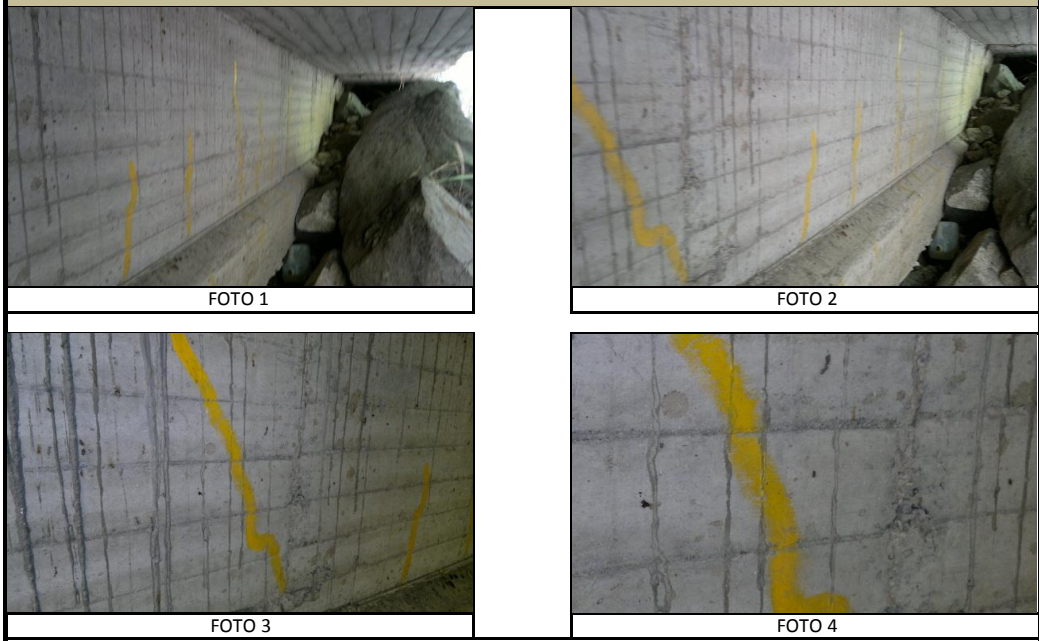
Se presentan fisuras por flexion y cortante en las cuatro vigas del puente, con espesores iguales a 0.3 mm. Tambien se puede observar gran cantidad de rocas contra las vigas, las cuales se han desprendido de la montaña. Dado lo anterior se recomienda realizar el sello de las fisuras encontradas y monitorear constantemente con el fin de intervenir oportunamente ante el progreso de las mismas.

3 DAÑO SIGNIFICATIVO, REPARACIÓN NECESARIA MUY PRONTO

TIPO	DESCRIPCIÓN	UNIDAD	CANTIDAD	VALOR UNITARIO	VALOR PARCIAL
D	INYECCION DE GRIETAS	ML	40,0	537.607	21.504.280
<b>TOTAL INTERVENCIÓN</b>					<b>21.504.280</b>

- En cuanto a las vigas se recomienda la inyección de fisuras y monitoreo constante para evaluar su posible progreso.
  - Se sugiere la colocación de las señales verticales de tránsito con el fin de brindar mayor información y seguridad a quienes transitan el lugar.

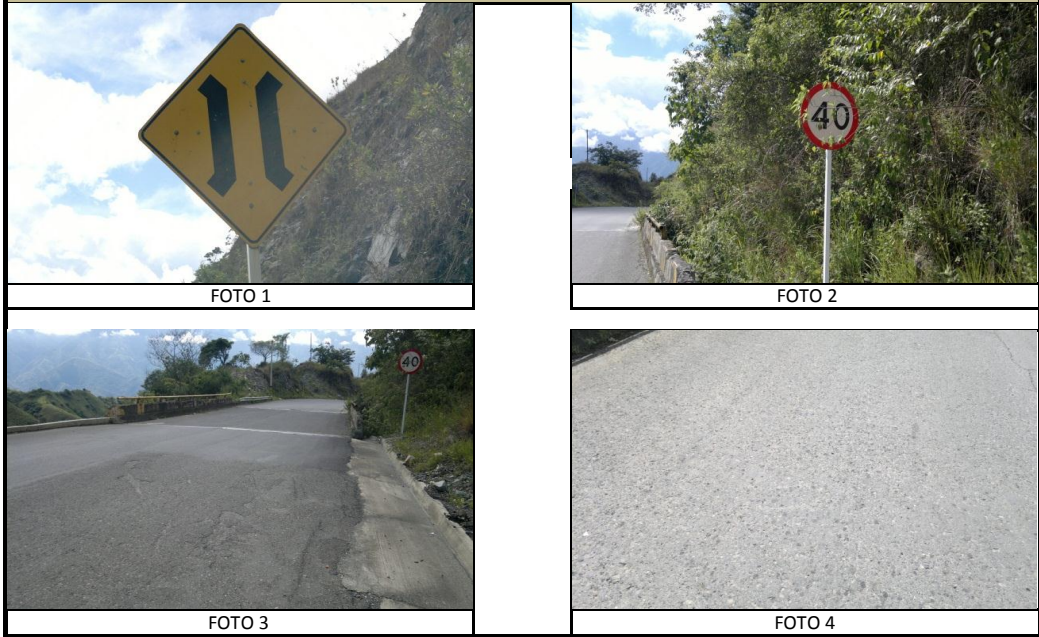
El puente cuenta con señales de tránsito correspondientes a velocidad máxima y proximidad a puente. Sin embargo con el fin de brindar mayor información es necesario colocar señales en ambos lados del puente que indiquen la carga máxima e identificación del mismo.

1	DAÑO PEQUEÑO PERO REPARACIÓN NO ES NECESARIA (EXCEPTO MANTENIMIENTO MENOR)
---	--

TIPO	DESCRIPCIÓN	UNIDAD	CANTIDAD	VALOR UNITARIO	VALOR PARCIAL
92	COLOCACION SEÑAL	UND	4	158.691	634.764
<b>TOTAL INTERVENCIÓN</b>					<b>634.764</b>

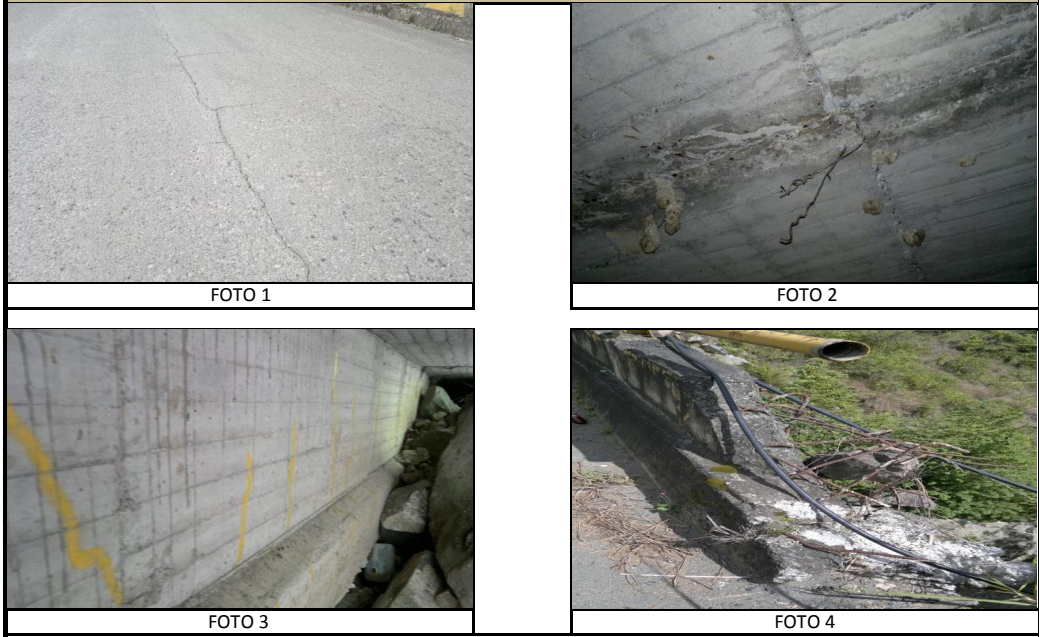
El puente en su componente general se ha calificado como 3, (Daño significativo, reparación necesaria pronto), esta calificación se ha otorgado por el estado en el que se encuentran la superficie del puente, las juntas de expansión, los bordillos, las barandas, la losa y las vigas. Daños que de continuar progresando pueden afectar notablemente la estabilidad en la Superestructura. Por lo tanto se requiere su pronta intervención.

3	DAÑO SIGNIFICATIVO, REPARACIÓN NECESARIA MUY PRONTO
---	---
