**ESTUDIOS DE INSPECCION E INVENTARIO DE PUENTES
DE LA RED NACIONAL DE CARRETERAS
ZONA OCCIDENTE**

**INFORME PUENTE PASO REAL 01-6204A-001.00
PR 06+0268
RUTA 6204A SANTA FE DE ANTIOQUIA - MEDELLIN
DEPARTAMENTO DE ANTIOQUIA**

**INFORME PUENTE PASO REAL
01-6204A-001.00
REGIONAL 01-ANTIOQUIA
CARRETERA SANTA FE DE ANTIOQUIA - MEDELLIN**

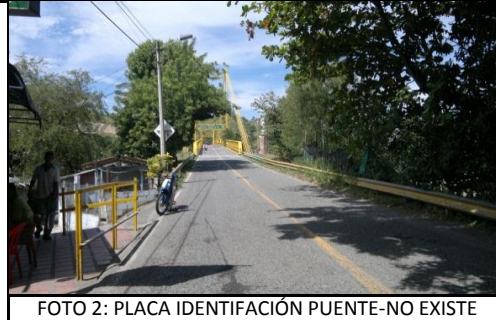
FOTO 2: PLACA IDENTIFICACIÓN PUENTE-NO EXISTE

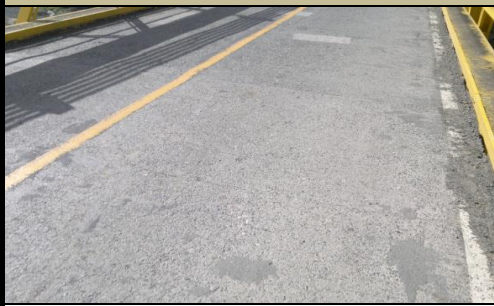
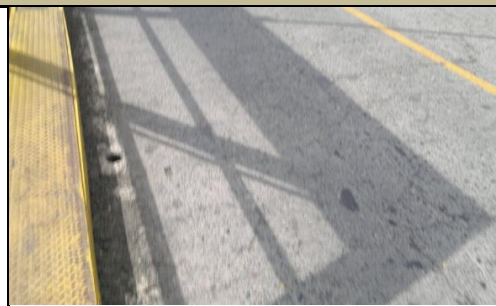
La superficie de rodadura del puente es en asfalto. Al momento de la inspección se pueden observar fisuras a lo largo de la superficie del puente de baja severidad, es necesario el bacheo asfáltico en las zonas afectadas, debido al alto flujo de tráfico sobre el puente. El estado de las losas de aproximación no fue posible determinarlo, ya que estas se encuentran cubiertas por las capas de asfalto que componen la superficie de rodadura tanto de la vía como del puente. Así mismo se observaron drenajes tapados, aunque no se presentan empozamientos de agua lluvia por la concavidad del puente, se recomienda su respectivo mantenimiento. La demarcación horizontal se encuentra en buenas condiciones.

2 ALGÚN DAÑO, REPARACIÓN NECESARIA CUANDO SE PRESENTE LA OCASIÓN. EL COMPONENTE FUNCIONA COMO SE DISEÑÓ

TIPO	DESCRIPCIÓN	UNIDAD	CANTIDAD	VALOR UNITARIO	VALOR PARCIAL
10	LIMPIEZA	M2	56	10.510	588.560
20	BACHEO DE CARPETA ASFALTICA	M2	770	66.436	51.155.720
TOTAL INTERVENCIÓN					51.744.280

- Dadas las fisuras observadas en la superficie de asfalto, se recomienda realizar el bacheo en las áreas afectadas, con el fin de evitar daños de mayor consideración. Así mismo la limpieza de los drenes superficiales como parte del mantenimiento del elemento.

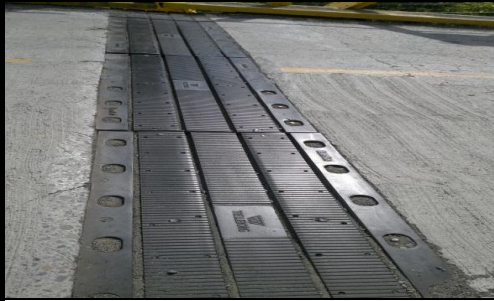
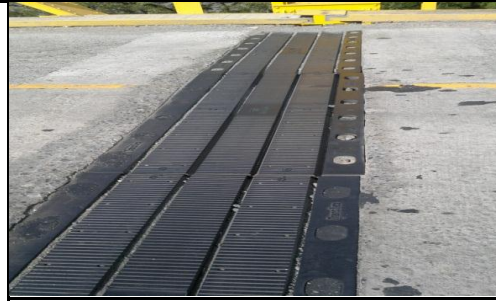
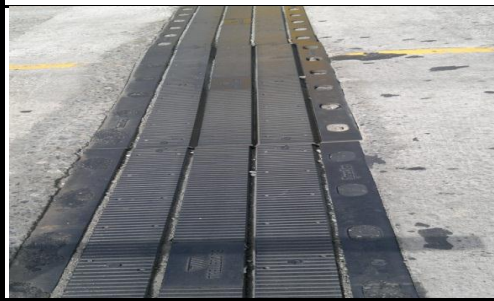
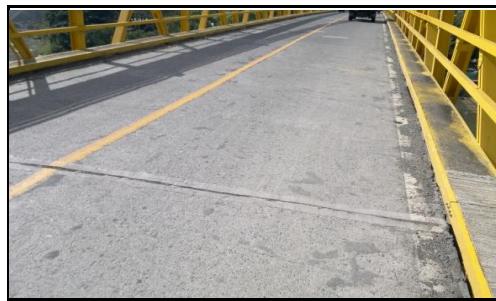
El dispositivo de junta observado en el puente está conformado por placas de acero fijo con sello de neopreno con guardacantos en concreto a ambos lados de los elementos metálicos. Se debe realizar limpieza superficial y reparar sello de junta JU2 ya que se evidencia filtración de agua en el estribo ES2.

1 DAÑO PEQUEÑO PERO REPARACIÓN NO ES NECESARIA (EXCEPTO MANTENIMIENTO MENOR)

TIPO	DESCRIPCIÓN	UNIDAD	CANTIDAD	VALOR UNITARIO	VALOR PARCIAL
10	LIMPIEZA	ML	23	1.674	38.502
39	REPOSICION DE SELLO	ML	7	35.182	246.274
TOTAL INTERVENCIÓN					284.776

- Debido a las filtraciones generadas desde las juntas de expansión, es necesario realizar la reposición del sello que se ha perdido con el fin de evitar daños de mayor consideración en los elementos que componen la subestructura.

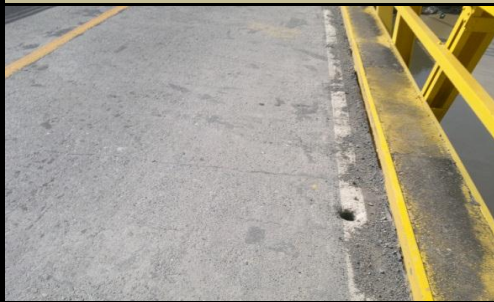
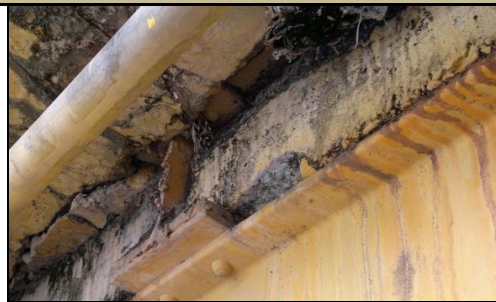
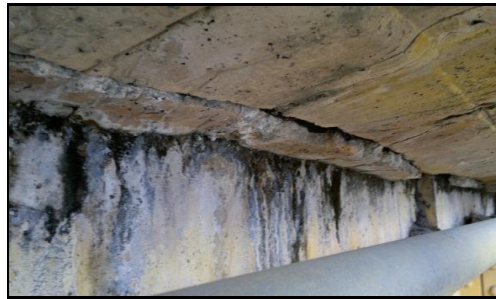
El puente cuenta con andenes de concreto en ambos costados con un ancho de 0.45 m cada uno. Se presenta deterioro del concreto de andenes, por fracturas y pérdida de sección con refuerzo expuesto. Se debe intervenir pronto este componente, ya que se pudo evidenciar gran números de peatones utilizando el puente durante los días de la inspección, evidenciando la importancia de estos elementos.

3 DAÑO SIGNIFICATIVO, REPARACIÓN NECESARIA MUY PRONTO

TIPO	DESCRIPCIÓN	UNIDAD	CANTIDAD	VALOR UNITARIO	VALOR PARCIAL
B	REPARACION DE CONCRETO	M2	90	98.785	8.890.650
TOTAL INTERVENCIÓN					8.890.650

- Reparación de concreto en andenes, debido a la evidente exposición del acero de refuerzo. Lo anterior, dado el alto tráfico peatonal en la zona.
 - Se recomienda la limpieza general de ambos estribos, debido a las humedades producto de la escorrentía superficial; así como de los apoyos.

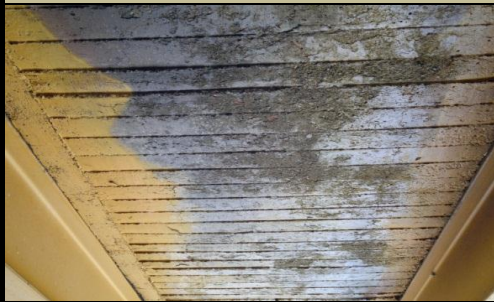
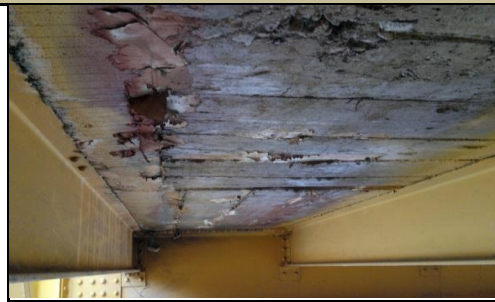
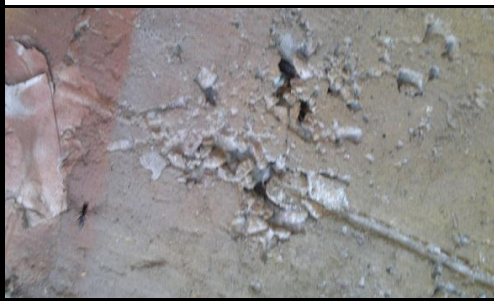
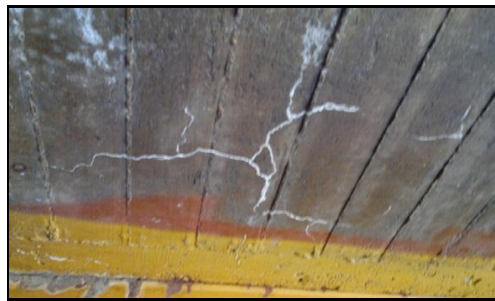
La losa del puente esta conformada por placas prefabricadas. Se observan hormigueos en diferentes zonas del puente, algunos con refuerzo expuesto, y fisuras con espesores menores a 0.3 mm con filtración de agua. Por lo tanto se recomienda la reparación de las zonas afectadas con el fin de evitar daños de mayor consideración.

3 DAÑO SIGNIFICATIVO, REPARACIÓN NECESARIA MUY PRONTO

TIPO	DESCRIPCIÓN	UNIDAD	CANTIDAD	VALOR UNITARIO	VALOR PARCIAL
B	REPARACION DE CONCRETO	M2	38	340.997	12.957.886
TOTAL INTERVENCIÓN					12.957.886

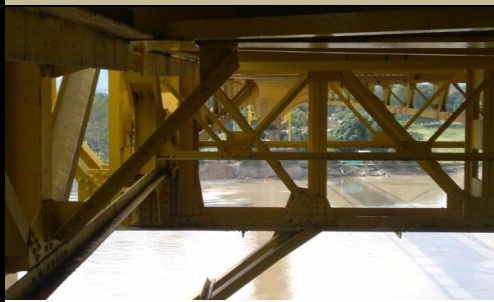
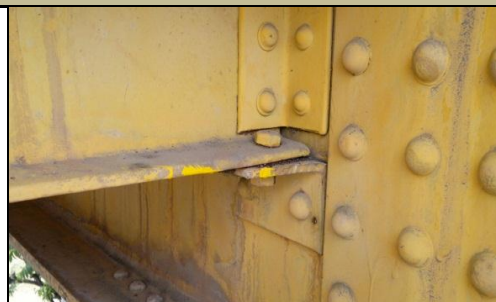
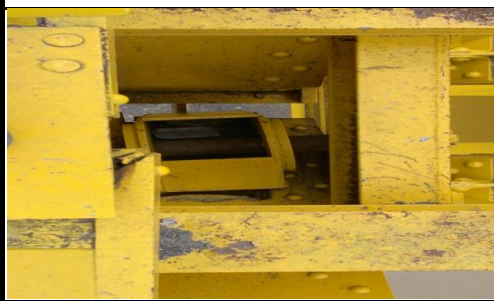
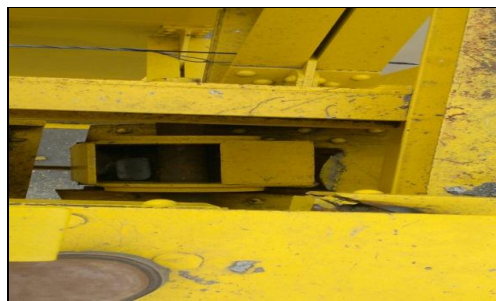
La composición metálica de la superestructura del puente hace necesaria la utilización de elementos de armadura tales como rigidizadores, cartelas y articulaciones entre otros, de estos elementos se pudo evidenciar que la articulación izquierda en acceso uno esta reventada, y a punto de soltarse por completo de la estructura principal del puente, dadas las condiciones de trafico del puente es necesario realizar la respectiva reparación de las componentes de acero, con el fin de evitar daños a futuro que puedan significar inestabilidad para la superestructura.

3 DAÑO SIGNIFICATIVO, REPARACIÓN NECESARIA MUY PRONTO

TIPO	DESCRIPCIÓN	UNIDAD	CANTIDAD	VALOR UNITARIO	VALOR PARCIAL
B	REPARACION DE COMPONENTES DE ACERO	ML	1	32.647	32.647
TOTAL INTERVENCIÓN					32.647

- En la losa se observan algunas porosidades en el concreto sin ser un riesgo para la estabilidad de la superestructura.
 - Algunos elementos de la armadura de acero, presentan partes sueltas que requieren ser ajustadas, con el fin de evitar daños a futuro de gran importancia.

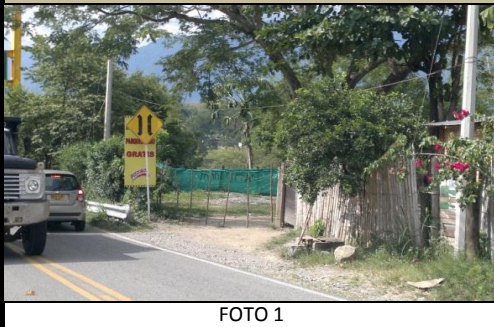
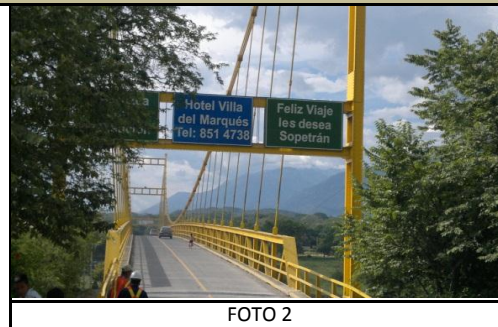
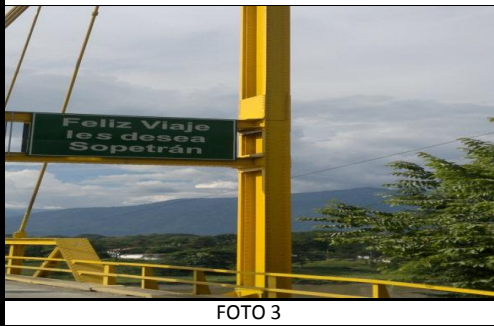
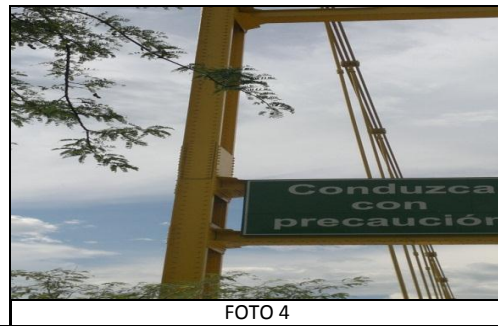
Durante la inspección se observó que el puente no cuenta con señales verticales de velocidad máxima permitida para el paso de los vehículos, ni capacidad máxima de carga. Como parte del mantenimiento rutinario, se requiere instalar señales verticales que indiquen esta información, adicionalmente colocar señales que muestren la identificación del puente. Se observan señales con otro tipo de información y publicidad. Lo anterior para brindar al paso mejores condiciones de información y seguridad.

1	DAÑO PEQUEÑO PERO REPARACIÓN NO ES NECESARIA (EXCEPTO MANTENIMIENTO MENOR)
---	--

TIPO	DESCRIPCIÓN	UNIDAD	CANTIDAD	VALOR UNITARIO	VALOR PARCIAL
92	COLOCACION SEÑAL	UND	4	158.691	634.764
TOTAL INTERVENCIÓN					634.764

- Es necesaria la instalación de las señales verticales faltantes para brindar mayor información y seguridad a quienes transitan por la zona.
 - Se requiere próxima inspección para el año 2014
