**ESTUDIOS DE INSPECCION E INVENTARIO DE PUENTES  
DE LA RED NACIONAL DE CARRETERAS  
ZONA OCCIDENTE**

**INFORME PUENTE QUEBRADA EL SAPO 01-6204A-002.00  
PR 17+0870  
RUTA 6204A SANTA FE DE ANTIOQUIA - MEDELLIN  
DEPARTAMENTO DE ANTIOQUIA**

**INFORME PUENTE QUEBRADA EL SAPO  
01-6204A-002.00  
REGIONAL 01-ANTIOQUIA  
CARRETERA SANTA FE DE ANTIOQUIA - MEDELLIN**

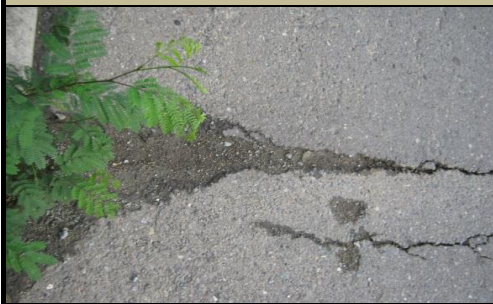
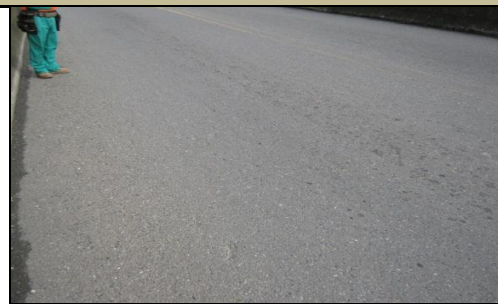
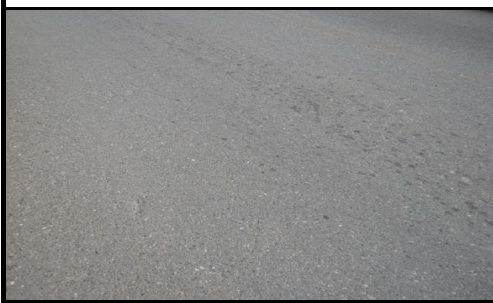
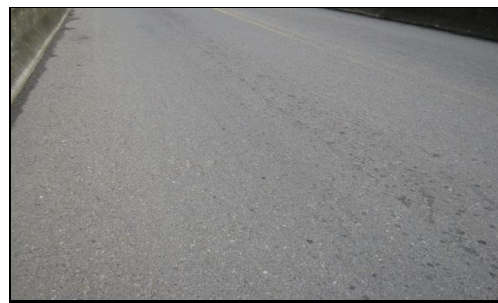
La superficie de rodadura del puente es en asfalto. En general se observa desgaste con evidencia de fisuras entre juntas de losa de acceso y losa del puente, por lo que se hace necesaria su intervención para evitar mayor deterioro y filtración de agua hacia la subestructura. En cuanto al drenaje, éste se encuentran en buenas condiciones, sin taponamientos o filtraciones en la losa. Adicionalmente a las reparaciones descritas anteriormente, se recomienda la demarcación horizontal como parte de la señalización vial de la zona.

1 DAÑO PEQUEÑO PERO REPARACIÓN NO ES NECESARIA (EXCEPTO MANTENIMIENTO MENOR)

- La superficie del puente presenta algunas fisuras en sentido transversal cerca a las juntas de expansión. Se sugiere el sello de dichas fisuras con el fin de evitar el deterioro progresivo de la carpeta asfáltica. Así mismo es necesario realizar la demarcación vial como parte de la señalización vial del sector.

TIPO	DESCRIPCIÓN	UNIDAD	CANTIDAD	VALOR UNITARIO	VALOR PARCIAL
23	SELLO DE FISURAS	M2	18	74.198	1.335.564
27	REPARACION DE DEMARCACION	ML	144	1.631	234.864
<b>TOTAL INTERVENCIÓN</b>					<b>1.570.428</b>

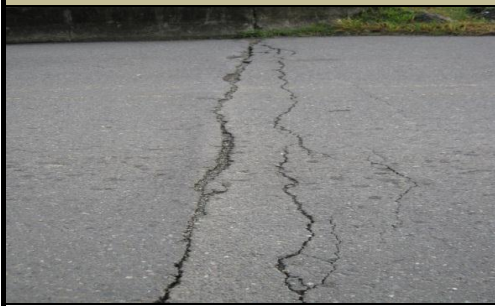
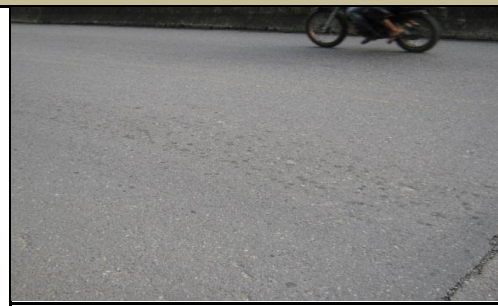
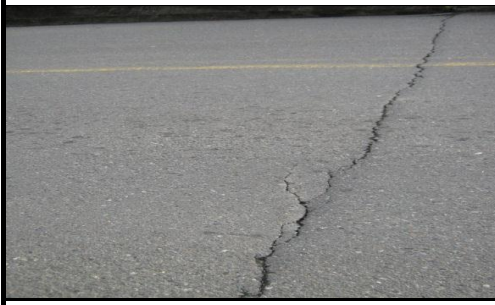
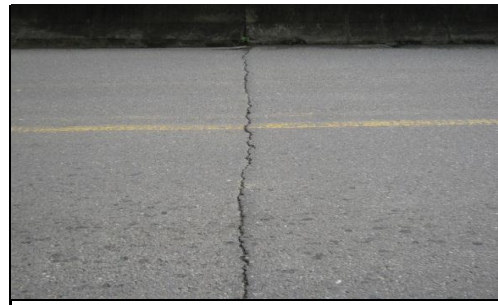
En el momento de la inspección no fue posible reconocer el dispositivo de juntas de expansión existente. En general, se observan fisuras transversales en las juntas entre losas de acceso al puente y la losa de este, generadas por dilatación y movimientos naturales del puente en estas zonas. Sin embargo a pesar de las fisuras observadas, no se presentan filtraciones hacia el cuerpo y corona de los estribos; por lo que no es necesario intervenir el elemento, ya que las reparaciones corresponden al bacheo en la superficie.

0 SIN DAÑO O DAÑO INSIGNIFICANTE

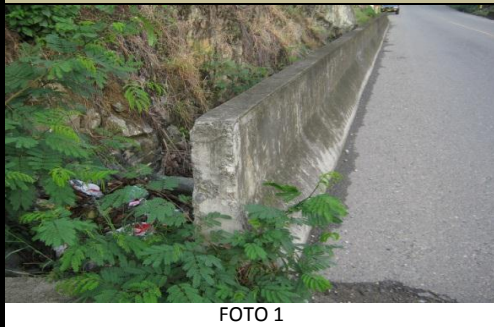
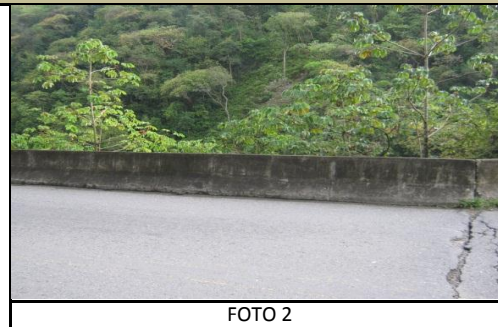
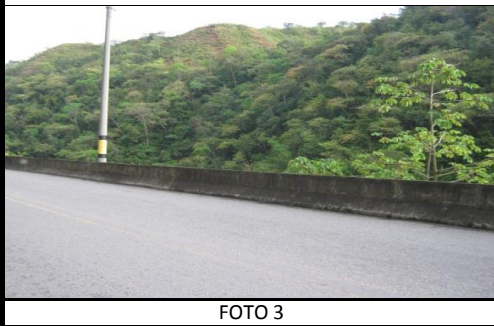
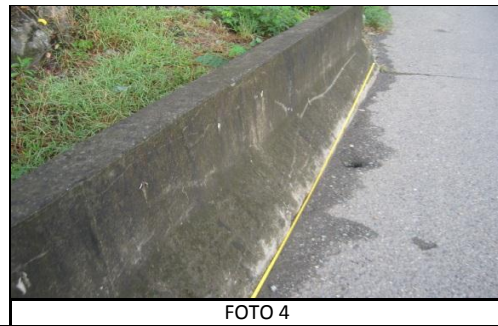
Las barandas del puente son en concreto macizas tipo New Jersey con una sección trapezoidal que compone los bordillos del puente y una sección rectangular, ambos elementos uniformes conforman la defensa y protección para los vehículos. En el momento de la inspección se observó pérdida de sección en el concreto de la baranda derecha, sin exposición del acero de refuerzo. Por lo tanto se recomienda la reposición del concreto en las zonas afectadas, limpieza y pintura como parte del mantenimiento rutinario del elemento.

1	DAÑO PEQUEÑO PERO REPARACIÓN NO ES NECESARIA (EXCEPTO MANTENIMIENTO MENOR)
---	--

- Las barandas en concreto sólido, evidencian algunos desportillamientos leves; para lo cual se debe intervenir mediante la reposición de material y adicionalmente limpieza y pintura como parte del mantenimiento rutinario del elemento.

TIPO	DESCRIPCIÓN	UNIDAD	CANTIDAD	VALOR UNITARIO	VALOR PARCIAL
10	LIMPIEZA	ML	80	4.516	361.280
30	REPARACION DE CONCRETO	ML	1	293.813	293.813
34	PINTURA DE CONCRETO	ML	80	15.113	1.209.040
<b>TOTAL INTERVENCIÓN</b>					<b>1.864.133</b>

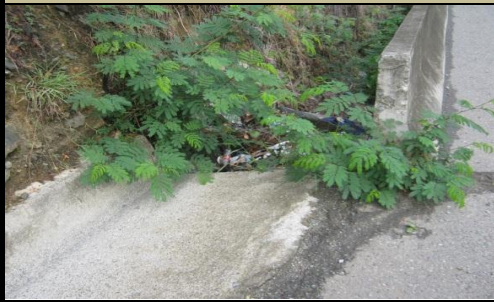
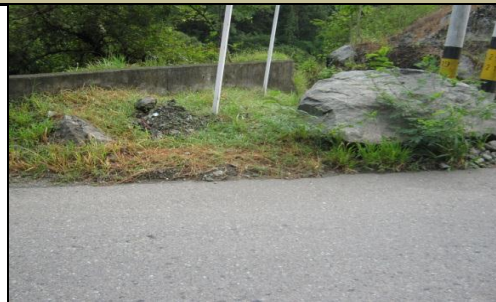
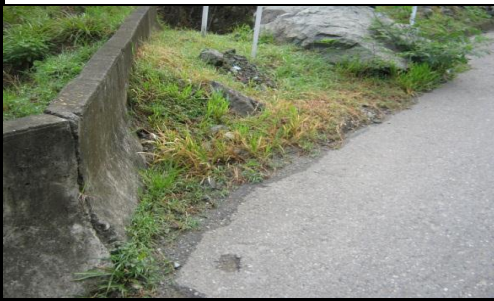
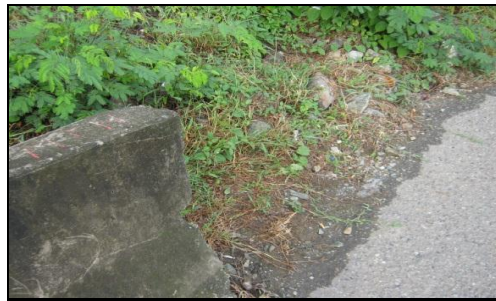
El puente cuenta con taludes en los costados de ambos accesos, los cuales están protegidos por cunetas que desaguan las laderas aldañas al puente y la misma vía de acceso al puente. En el momento de la inspección se observó material degradado y abundante vegetación que deben ser retirados dentro del mantenimiento rutinario del puente o la vía. Se debe además construir un dissipador en el acceso uno costado izquierdo del puente, que recoja las aguas de la cuneta y las lleve al cauce sin generar socavación del talud.

3 DAÑO SIGNIFICATIVO, REPARACIÓN NECESARIA MUY PRONTO

TIPO	DESCRIPCIÓN	UNIDAD	CANTIDAD	VALOR UNITARIO	VALOR PARCIAL
10	LIMPIEZA	M2	20	2.686	53.720
D	CONSTRUCCION DE CUNETAS	ML	15	126.480	1.897.200
<b>TOTAL INTERVENCIÓN</b>					<b>1.950.920</b>

- Limpieza general en el área de los conos, dada la gran cantidad de vegetación que se encuentra allí y construcción de dissipador de energía hacia un acceso del puente, que evite socavaciones y daños de gran importancia producto de la escorrentía superficial.

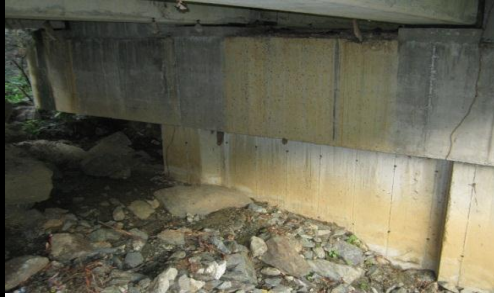
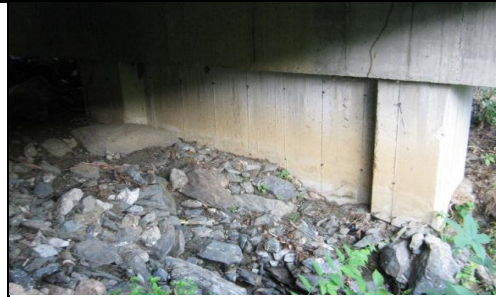
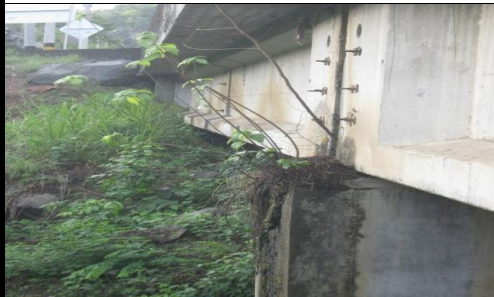
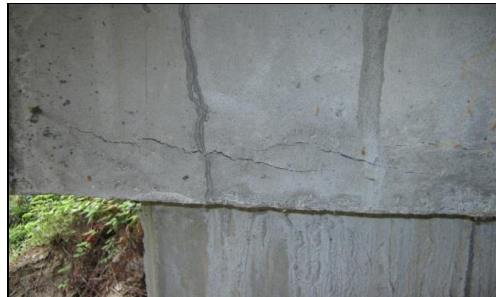
El puente cuenta con una pila central, la cual se compone de una columna sin viga cabezal, en concreto reforzado. En general, se recomienda realizar limpieza del elemento, debido a la contaminación observada de vegetación y desperdicios humanos. De igual manera, es necesario reparar algunas zonas que se encuentran con porosidades, sin ser esto un riesgo para la estabilidad de la superestructura, dado que no es evidente la exposición del acero de refuerzo o fisuras de consideración.

2	ALGÚN DAÑO, REPARACIÓN NECESARIA CUANDO SE PRESENTE LA OCASIÓN. EL COMPONENTE FUNCIONA COMO SE DISEÑÓ
---	---

- Limpieza general de la pila central, debido a la contaminación que se evidencia en esta zona y tratamiento superficial del concreto, ya que se observan algunas porosidades de baja severidad. Así mismo se recomienda la limpieza en los apoyos de neopreno.

TIPO	DESCRIPCIÓN	UNIDAD	CANTIDAD	VALOR UNITARIO	VALOR PARCIAL
10	LIMPIEZA	M2	2	8.082	16.164
31	TRATAMIENTO SUPERFICIAL DE CONCRETO	M2	1	212.930	212.930
<b>TOTAL INTERVENCIÓN</b>					<b>229.094</b>

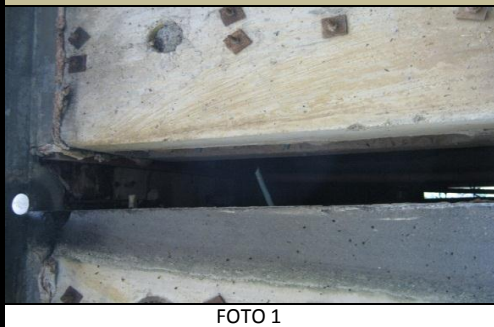
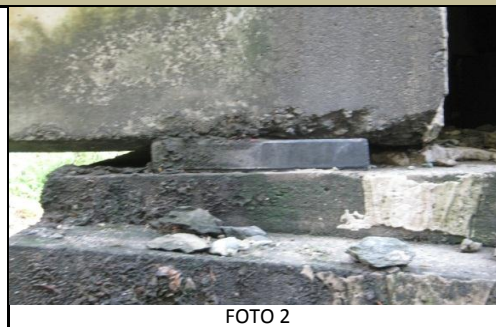
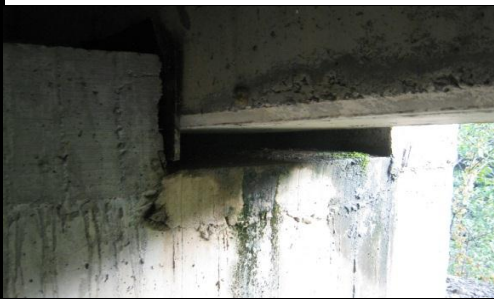
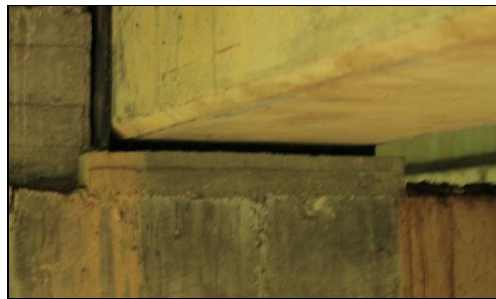
Las vigas del puente se apoyan en los estribos y sobre la pila central en placas de neopreno las cuales al momento de la inspección no presentaron problemas, sin embargo, es importante realizar limpieza de estos elementos como parte del mantenimiento rutinario.

0 SIN DAÑO O DAÑO INSIGNIFICANTE

TIPO	DESCRIPCIÓN	UNIDAD	CANTIDAD	VALOR UNITARIO	VALOR PARCIAL
10	LIMPIEZA	UND	8	7.471	59.768
<b>TOTAL INTERVENCIÓN</b>					<b>59.768</b>

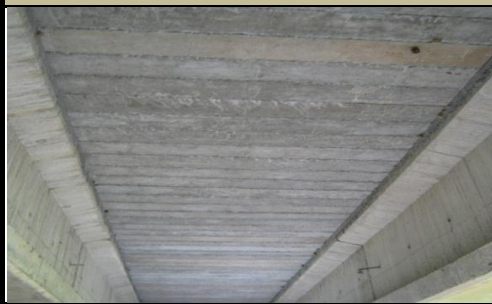
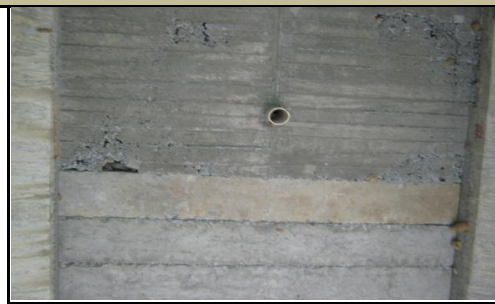
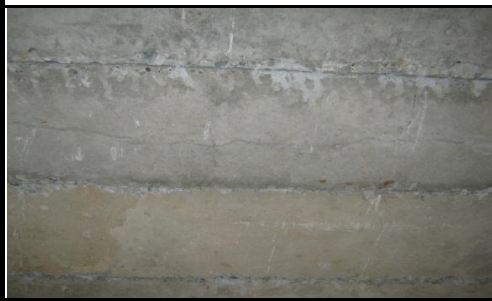
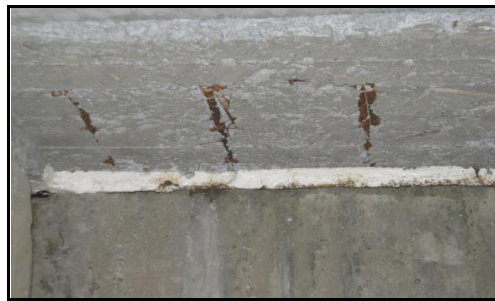
La composición estructural de la losa del puente es en plaquetas prefabricadas en la parte que da hacia el interior de las vigas, estas placas son de la misma longitud o separación entre vigas y ancho de 0.30 m. Hacia los voladizos del puente la placa esta construida en concreto reforzado. En el momento de la inspección se presenta pérdida de recubrimiento en una plaqueta en la LU1, con exposición del acero de refuerzo. Dado lo anterior, se recomienda la reparación de concreto en las áreas afectadas con el fin de evitar su progreso y daños de mayor consideración.

3 DAÑO SIGNIFICATIVO, REPARACIÓN NECESARIA MUY PRONTO

- Es necesario intervenir de manera oportuna la losa, la cual evidencia hormigoneo con exposición del acero de refuerzo, que de continuar progresando puede afectar notablemente la estabilidad de la superestructura. En este elemento se debe reponer el concreto averiado.

TIPO	DESCRIPCIÓN	UNIDAD	CANTIDAD	VALOR UNITARIO	VALOR PARCIAL
B	REPARACION DE CONCRETO	M2	2	340.997	681.994
<b>TOTAL INTERVENCIÓN</b>					<b>681.994</b>

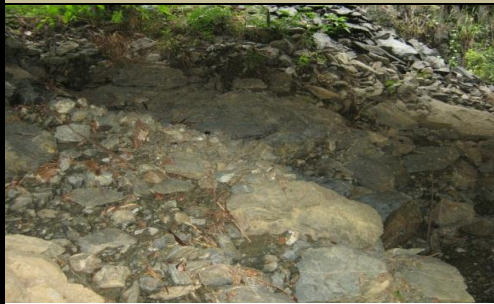
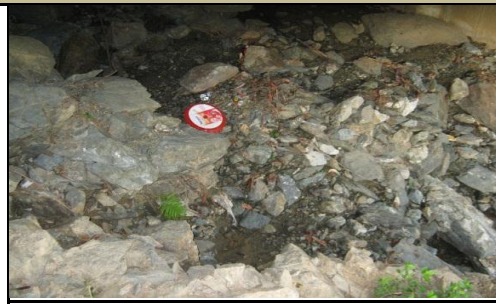
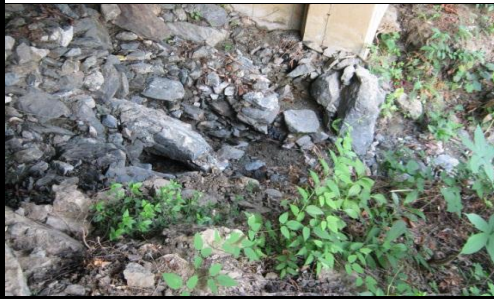
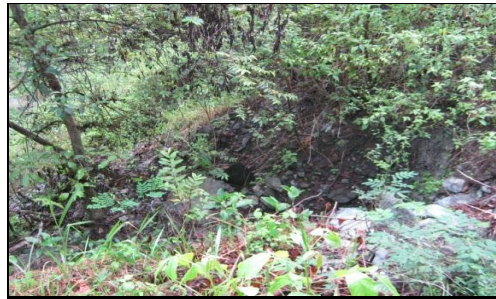
El puente en estudio salva la Quebrada El Sapo, con un ancho de cauce de 27.90 m. La cual al momento de la inspección se presentó seca por completo, sin embargo, se pudo observar gran cantidad de material de arrastre pétreo de tamaño considerable lo que evidencia que en periodos de lluvias baja por su lecho un caudal considerable, se pudo evidenciar en el momento de la inspección que no se han generado problemas en otras componentes del puente debido al cauce. Por lo tanto se recomienda realizar la respectiva limpieza en la zona de la contaminación existente y remoción de las rocas que pueden afectar la estabilidad de la superestructura.

1	DAÑO PEQUEÑO PERO REPARACIÓN NO ES NECESARIA (EXCEPTO MANTENIMIENTO MENOR)
---	--

- En cuanto al cauce, no existe flujo de agua, pues se encontró una Quebrada seca al momento de la inspección, sin embargo, dada la gran cantidad de rocas de gran tamaño, se sugiere la remoción de estos obstáculos y limpieza general; lo cual evite daños de gran consideración ante las crecientes en esta zona en los elementos que componen la subestructura.

TIPO	DESCRIPCIÓN	UNIDAD	CANTIDAD	VALOR UNITARIO	VALOR PARCIAL
10	LIMPIEZA	M2	326	3.502	1.141.652
50	REMOCION DE OBSTACULOS	M3	8	7.354	58.832
<b>TOTAL INTERVENCIÓN</b>					<b>1.200.484</b>

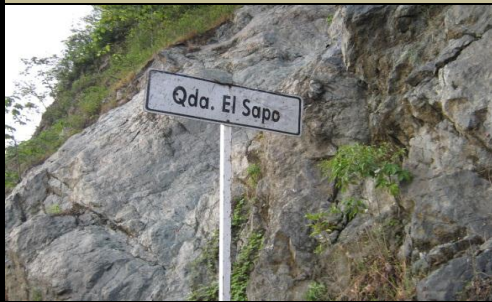
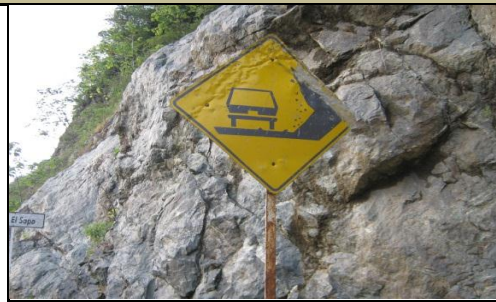
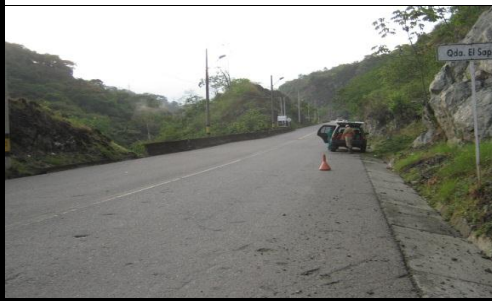
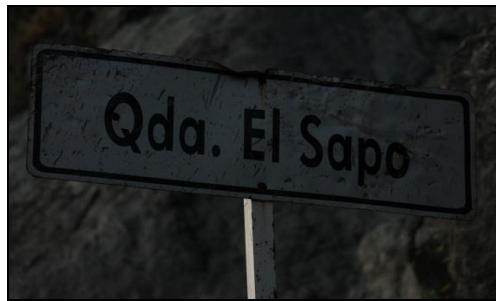
Durante la inspección se observó que el puente no cuenta con señales verticales de velocidad máxima permitida para el paso de los vehículos, ni capacidad máxima de carga. Como parte del mantenimiento rutinario, se requiere instalar señales verticales que indiquen esta información. Se observan señales con el nombre del puente las cuales se encuentran en buen estado.

1 DAÑO PEQUEÑO PERO REPARACIÓN NO ES NECESARIA (EXCEPTO MANTENIMIENTO MENOR)

TIPO	DESCRIPCIÓN	UNIDAD	CANTIDAD	VALOR UNITARIO	VALOR PARCIAL
92	COLOCACION SEÑAL	UND	4	158.691	634.764
<b>TOTAL INTERVENCIÓN</b>					<b>634.764</b>

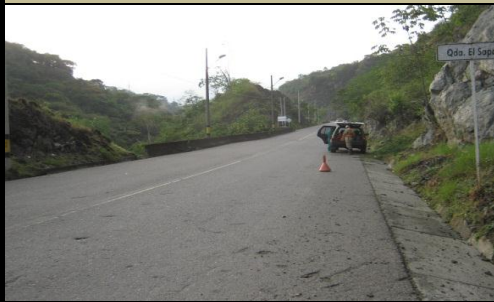
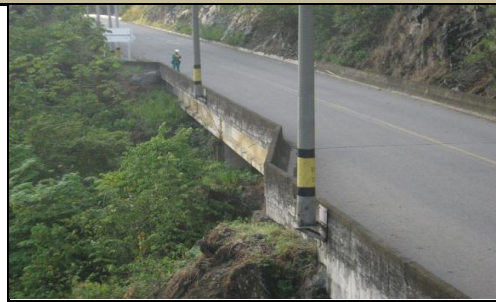
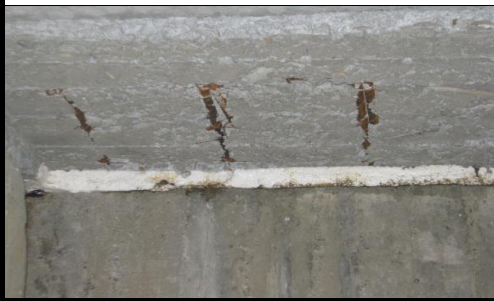
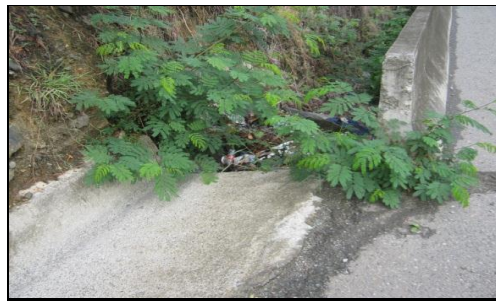
El puente en su componente general se ha calificado como 3, (daño significativo, reparación necesaria muy pronto); dado que es de gran importancia intervenir los conos y la losa, los cuales presentan daños que de continuar progresando pueden afectar considerablemente la estabilidad del puente.

3 DAÑO SIGNIFICATIVO, REPARACIÓN NECESARIA MUY PRONTO
