**ESTUDIOS DE INSPECCION E INVENTARIO DE PUENTES  
DE LA RED NACIONAL DE CARRETERAS  
ZONA OCCIDENTE**

**INFORME PUENTE QUEBRADA LA GUAIRA 01-6204A-003.00  
PR 18+0080**

**RUTA 6204A SANTA FE DE ANTIOQUIA - MEDELLIN  
DEPARTAMENTO DE ANTIOQUIA**

**CONSORCIO INGENIERIA VIAL 2011**

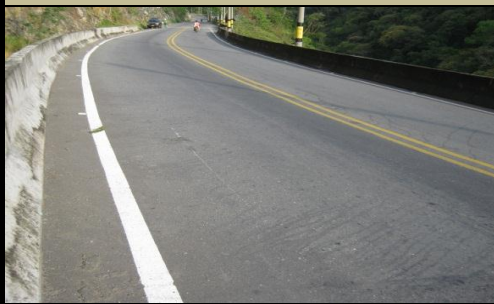
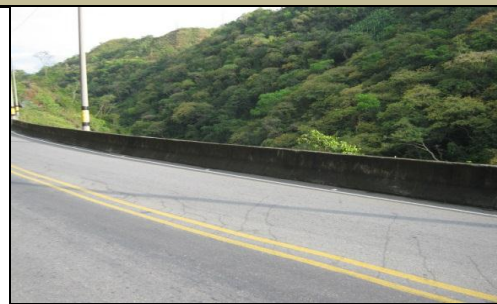
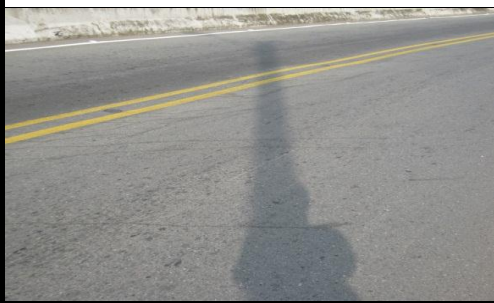
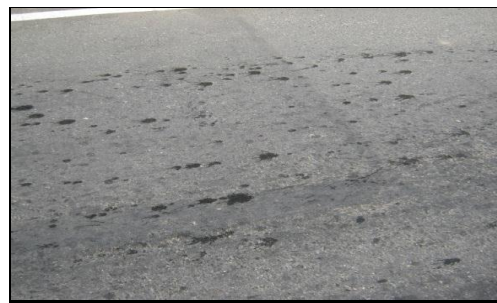
La superficie de rodadura del puente es en asfalto. Al momento de la inspección se puede observar desgaste leve de la superficie de rodadura a lo largo del puente y fisuras en la carpeta asfáltica que existe sobre la losa de acceso uno, es necesario el reparcho de la misma debido al alto flujo de tráfico sobre el puente. El estado interno de las losas de aproximación no fue posible determinarlo, ya que estas se encuentran cubiertas por las capas de asfalto que componen la superficie de rodadura tanto de la vía como del puente. Por su parte, los drenajes se encuentran en buen estado, ya que no son evidentes empozamientos de agua en la superficie del puente. La demarcación horizontal se encuentra en buenas condiciones.

1	DAÑO PEQUEÑO PERO REPARACIÓN NO ES NECESARIA (EXCEPTO MANTENIMIENTO MENOR)
---	--

- La superficie de rodadura en general se encuentra en buenas condiciones; sin embargo, es necesario sellar algunas fisuras que se evidencian hacia los accesos al puente.

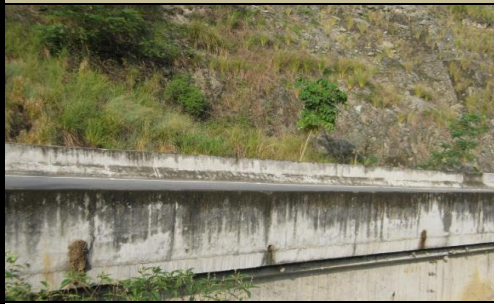
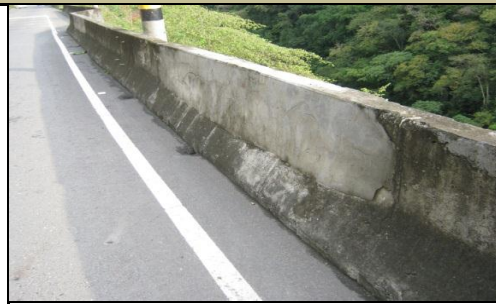
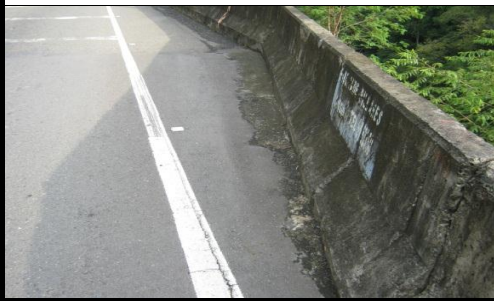
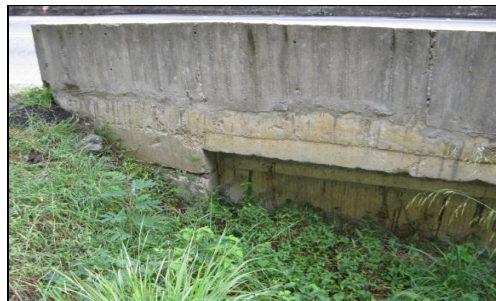
Las barandas del puente están construidas en concreto macizo tipo New Jersey y por su configuración geométrica este componente contiene también los bordillos del puente, que son la parte trapezoidal e inferior de la baranda, la parte superior o de protección antivuelco es rectangular con una altura de 0.45 m y ancho de 0.15 m. En el momento de la inspección se observan reparaciones en pañete en la baranda izquierda deficientes, ya que se continúan observando fisuras y desprendimiento de mortero. Dado lo anterior, se sugiere la reparación de concreto en las zonas afectadas y limpieza general como parte del mantenimiento rutinario del elemento.

2	ALGÚN DAÑO, REPARACIÓN NECESARIA CUANDO SE PRESENTE LA OCASIÓN. EL COMPONENTE FUNCIONA COMO SE DISEÑÓ
---	---

- Las barandas requieren de algunas reparaciones de concreto que se encuentran desportillados, limpieza y pintura general, como parte del mantenimiento rutinario del puente; ya que no existe riesgo significativo para la estabilidad del puente.

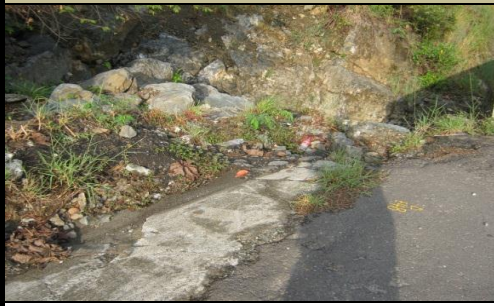
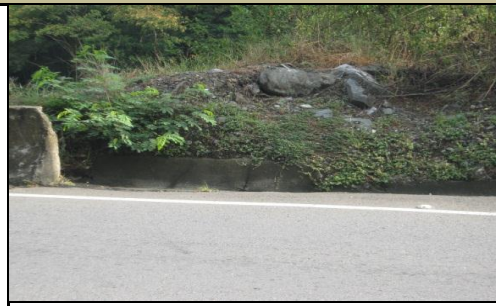
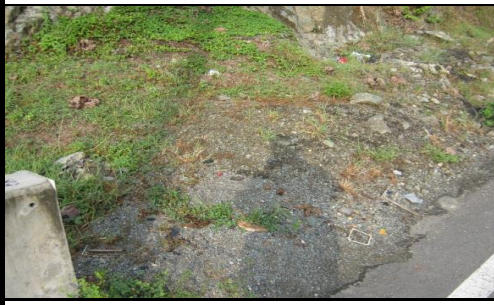
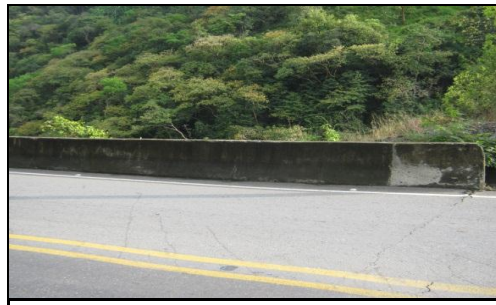
En el puente se observan cunetas que protegen de las aguas de escorrentía los conos y taludes, en el momento de la inspección se puede evidenciar como las cunetas del costado izquierdo en el AC2 del puente, se encuentran reventadas, lo que hace necesaria su pronta intervención para evitar filtración de agua hacia la subrasante de la vía y que generen posibles socavaciones en elementos estructurales importantes para la estabilidad del puente.

3 DAÑO SIGNIFICATIVO, REPARACIÓN NECESARIA MUY PRONTO

- Los conos presentan cunetas en concreto en mal estado, las cuales deben ser reconstruidas con el fin de evitar socavaciones y erosiones que generen riesgo para la estabilidad de la superestructura.

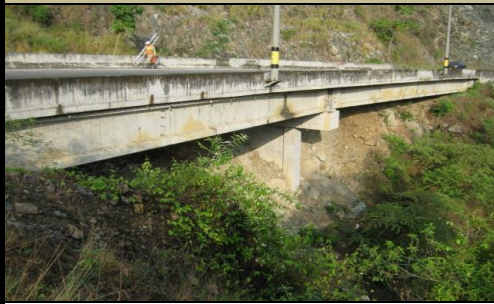
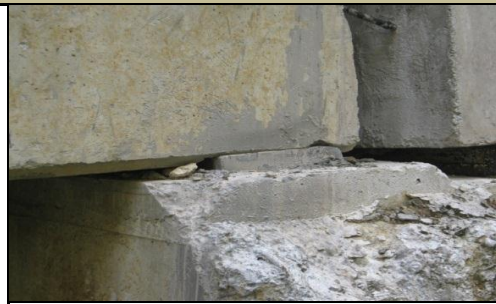
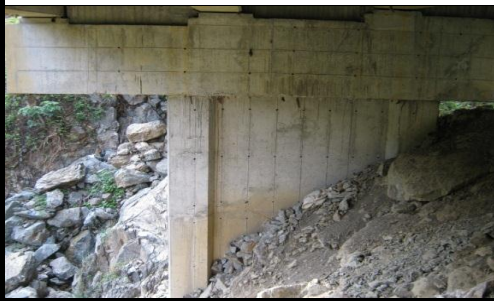
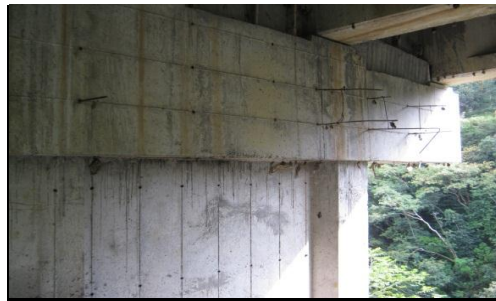
Las vigas del puente se apoyan en una pila central maciza con viga cabezal con una altura de 4.05 m bajo la viga cabezal, largo de 4 m, su espesor es de 1 m, En el momento de la inspección se observa pérdida de sección en el concreto de la corona costado derecho. Sin embargo, el daño observado no afecta significativamente la estabilidad de la superestructura; pero requiere ser reparado con el fin de evitar su progreso.

2	ALGÚN DAÑO, REPARACIÓN NECESARIA CUANDO SE PRESENTE LA OCASIÓN. EL COMPONENTE FUNCIONA COMO SE DISEÑÓ
---	---

- Reparaciones generales de concreto que se han perdido en la corona de la pila central; lo anterior, no genera riesgo para la estabilidad del puente, pero requiere su intervención.

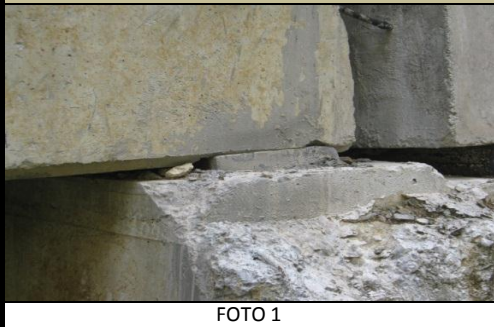
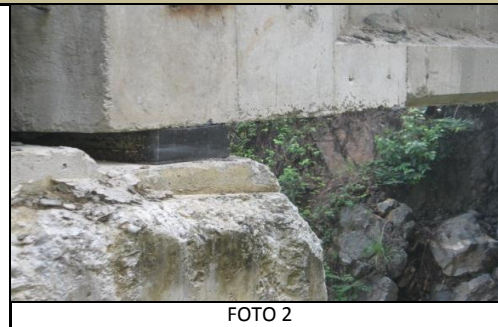
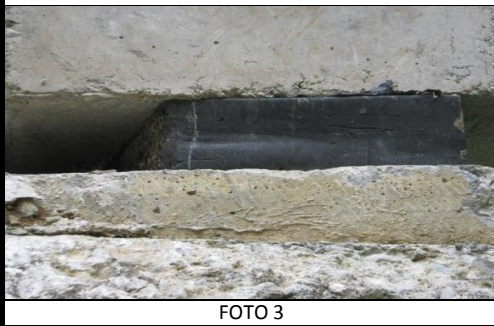
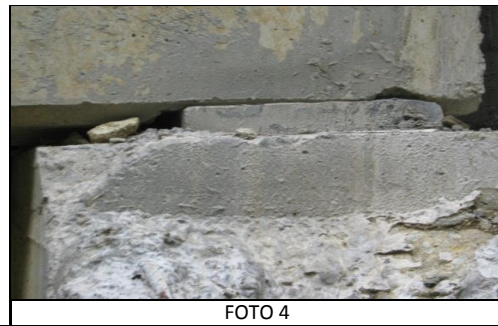
Los apoyos del puente tanto en estribos como en la pila central se conforman de placas de neopreno, las cuales reciben las vigas del puente y transmiten sus cargas a los elementos de soporte. En el momento de la inspección se observaron fisuras transversales en las placas de neopreno bajo las vigas que se apoyan en la pila central, esto evidencia sobreesfuerzos en este componente, por lo que se hace necesario su reemplazo en el menor tiempo posible ya que su aplastamiento significaría un asentamiento de la superestructura.

3 DAÑO SIGNIFICATIVO, REPARACIÓN NECESARIA MUY PRONTO

- Los apoyos en neopreno requieren ser cambiados, debido a que se encuentran aplastados y con fisuras, lo cual puede generar asentamientos en la superestructura.

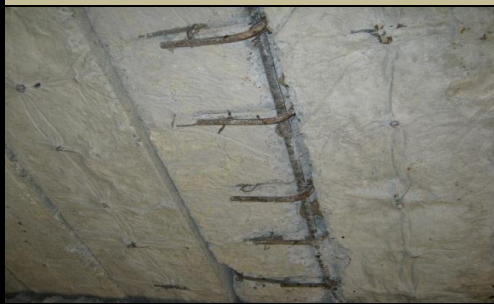
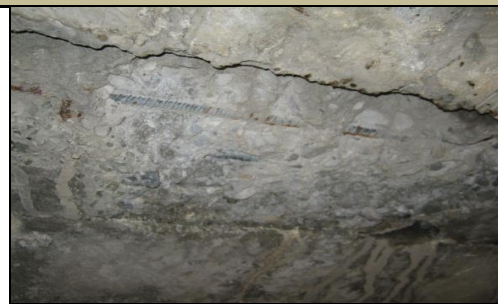
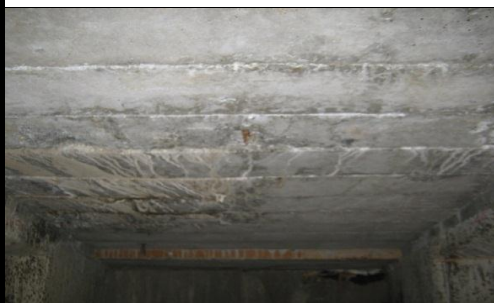
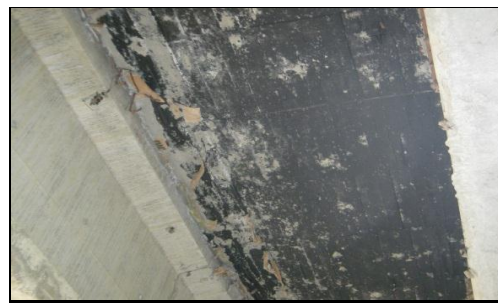
La losa del puente esta conformada por plaquetas prefabricadas hacia la parte interna de las vigas, y por concreto reforzado hacia los voladizos laterales del tablero, tales plaquetas tienen un ancho de 0.3 m, y su longitud la determina la separación de las vigas, en la inspección se pudo determinar que existen plaquetas que han perdido sección de concreto generalmente el recubrimiento del refuerzo, el cual ha quedado expuesto, por lo que se debe realizar su intervención rápida ya que se empiezan a hacer evidentes rasgos de oxidación.

3 DAÑO SIGNIFICATIVO, REPARACIÓN NECESARIA MUY PRONTO

- Losa con porosidades importantes de concreto y exposición del acero de refuerzo. Se recomienda la respectiva reparación mediante la reposición de material en las zonas afectadas, con el fin de evitar daños de mayor consideración u oxidación en el acero.

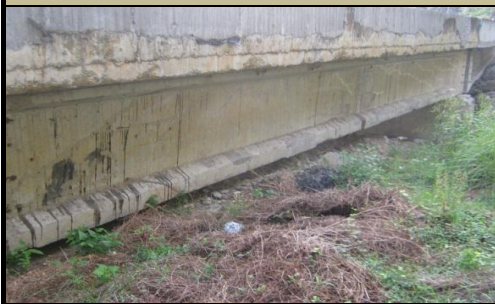
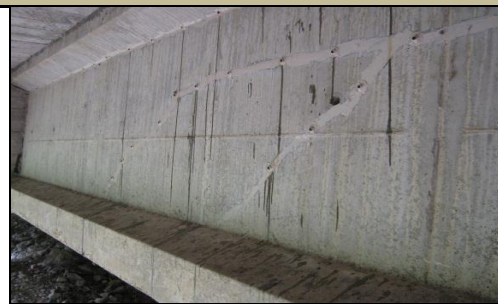
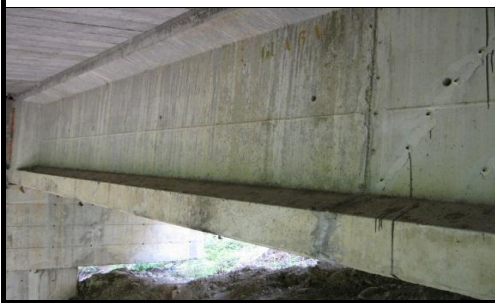
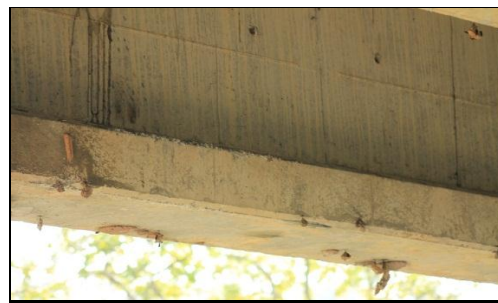
En las dos luces del puente se localizan cuatro vigas en concreto preesforzado. En el momento de la inspección se observó que la VL4 - LU1 tuvo una reparación en el pasado consistente en inyección de fisuras, estas reparaciones presentan buen comportamiento y no se evidencia aparición de nuevas fisuras o prolongación de las existente. En general, no se evidencian daños en el concreto, se recomienda limpieza, la cual debe realizarse como parte del mantenimiento rutinario de la estructura.

0 SIN DAÑO O DAÑO INSIGNIFICANTE

- En las vigas se evidencian reparaciones anteriores, mediante la inyección de fisuras con buen comportamiento. Se recomienda limpieza general como parte del mantenimiento rutinario del puente.

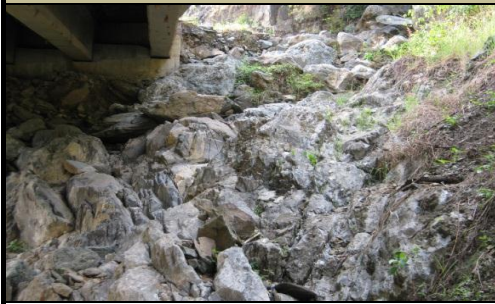
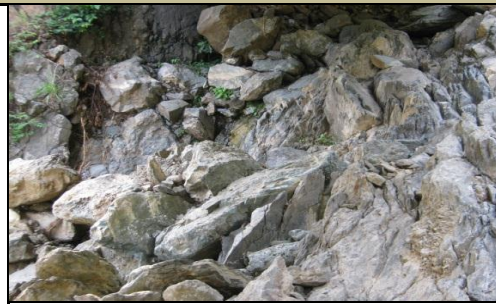
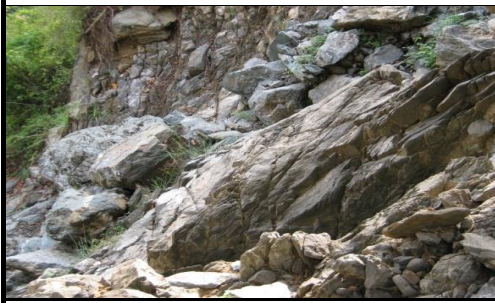
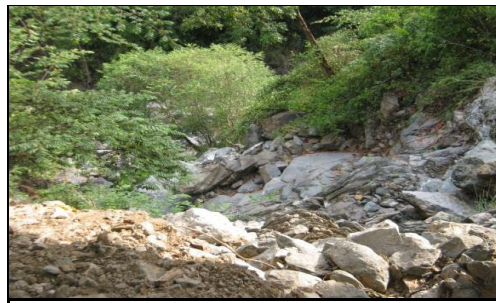
El puente en estudio salva la Quebrada La Guaira, la cual presenta flujo mínimo en la inspección, con un ancho de cauce de 55.20 m, sin olores ni contaminación, sin embargo, se observa material de arrastre grande y voluminoso que evidencia gran caudal en épocas de lluvia. Es importante retirar el material de arrastre que en los extremos del puente ya llegan a la parte inferior de las vigas, lo cual puede causar represamientos y daños por impactos a las vigas.

2 ALGÚN DAÑO, REPARACIÓN NECESARIA CUANDO SE PRESENTE LA OCASIÓN. EL COMPONENTE FUNCIONA COMO SE DISEÑÓ

- Dada la cantidad de rocas de gran tamaño existentes en el cauce del puente, es necesario remover dichos obstáculos con el fin de evitar daños en los elementos de la subestructura, ya que por tener un gálibo tan bajo pueden afectar considerablemente a las vigas.

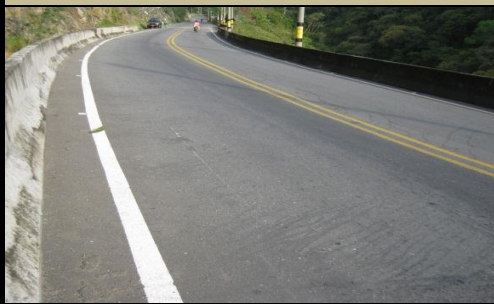
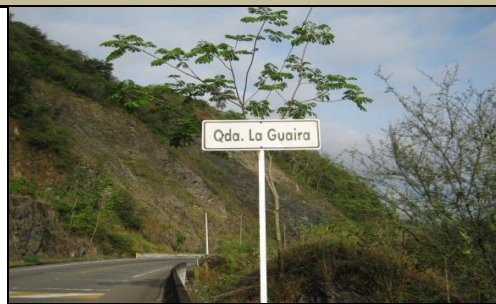
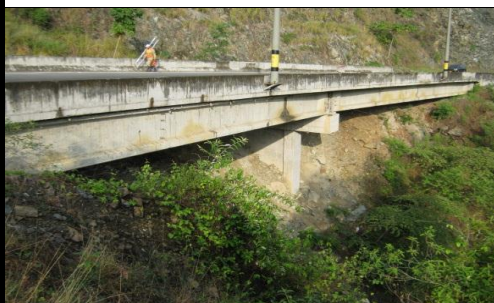
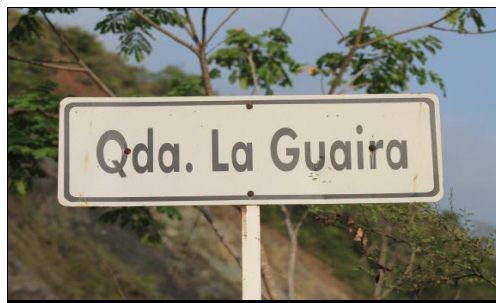
Durante la inspección se observó que el puente no cuenta con señales verticales de velocidad máxima permitida para el paso de los vehículos, ni capacidad máxima de carga. Como parte del mantenimiento rutinario, se requiere instalar señales vertical que indiquen esta información. Se observan señales con el nombre de la Quebrada a ambos lados del puente.

1	DAÑO PEQUEÑO PERO REPARACIÓN NO ES NECESARIA (EXCEPTO MANTENIMIENTO MENOR)
---	--

- Se recomienda la instalación de las señales verticales de tránsito con el fin de brindar mayor información y seguridad a quienes transitan por la zona.
