**ESTUDIOS DE INSPECCION E INVENTARIO DE PUENTES
DE LA RED NACIONAL DE CARRETERAS
ZONA OCCIDENTE**

**INFORME PUENTE LA ESPALDA 01-6204A-004.00
PR 18+0700
RUTA 6204A SANTA FE DE ANTIOQUIA - MEDELLIN
DEPARTAMENTO DE ANTIOQUIA**

**INFORME PUENTE QUEBRADA LA ESPALDA
01-6204A-004.00
REGIONAL 01 - ANTIOQUIA
CARRETERA SANTA FE DE ANTIOQUIA - MEDELLIN**

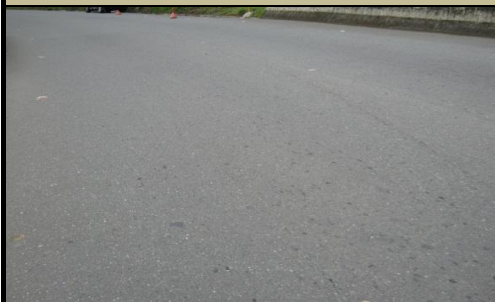
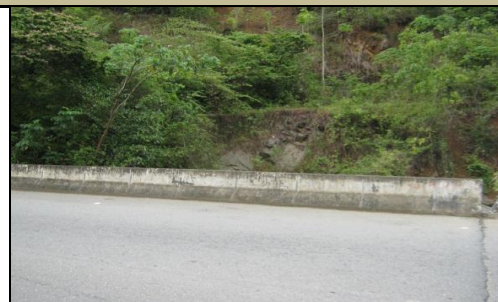
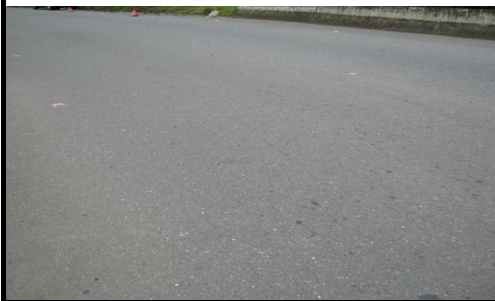
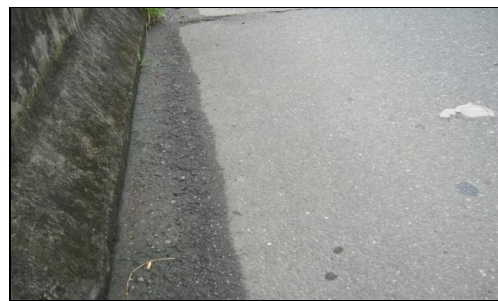
La superficie de rodadura del puente es en asfalto. En general, se evidencian fisuras transversales entre las juntas y losas de accesos. Dado lo anterior, es necesario realizar el sello de fisuras con el fin de evitar su progreso y daños de mayor consideración. Los drenajes superficiales se encuentran en buen estado, sin taponamientos ni filtraciones en la losa. Es necesario realizar demarcación horizontal como parte de la señalización vial de sector.

1	DAÑO PEQUEÑO PERO REPARACIÓN NO ES NECESARIA (EXCEPTO MANTENIMIENTO MENOR)
---	--

TIPO	DESCRIPCIÓN	UNIDAD	CANTIDAD	VALOR UNITARIO	VALOR PARCIAL
23	SELLO DE FISURAS	M2	36	74.198	2.671.128
27	REPARACION DE DEMARCACION	ML	83	1.631	135.373
TOTAL INTERVENCIÓN					2.806.501

- Se recomienda la reparación de las fisuras transversales ubicadas en el área de las juntas de expansión, ya que aunque no se evidencian filtraciones hacia la subestructura, el deterioro progresivo de la superficie asfáltica podría afectar considerablemente la estabilidad de la superestructura.

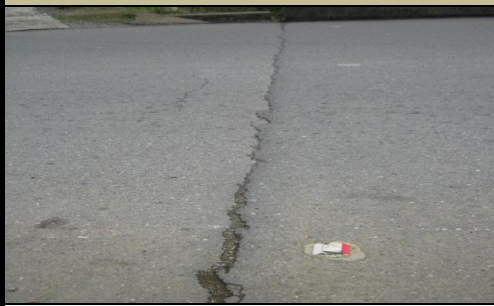
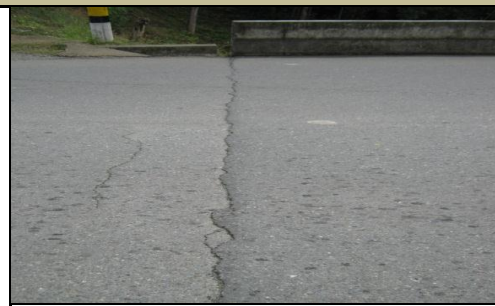
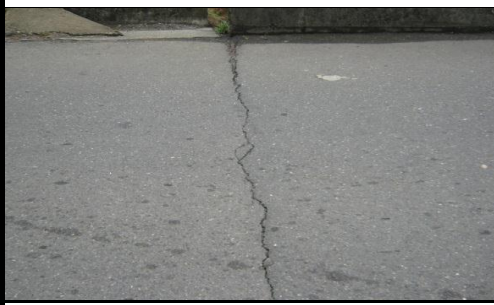
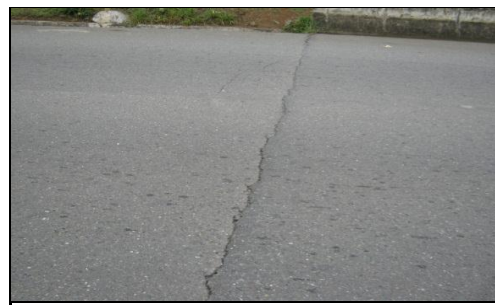
En el momento de la inspección no fue posible identificar el dispositivo de juntas de expansión. Se observan fisuras transversales en las juntas entre losas de acceso al puente y la losa de este, generadas por dilatación y movimientos naturales del puente en estas zonas. Sin embargo, no se evidencian filtraciones hacia la subestructura-. Por lo tanto no se requiere intervenir el elemento.

0 SIN DAÑO O DAÑO INSIGNIFICANTE

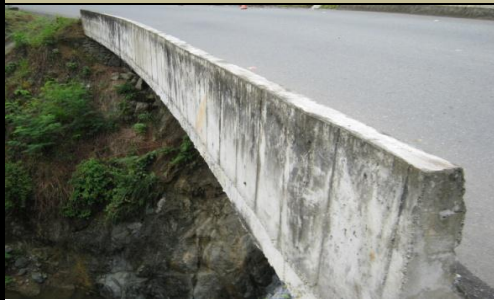
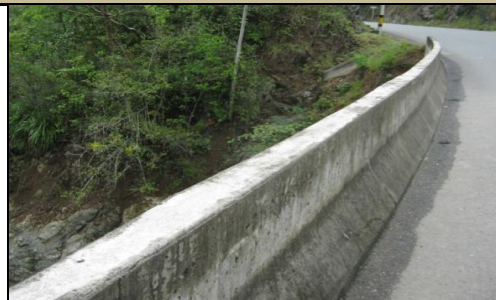
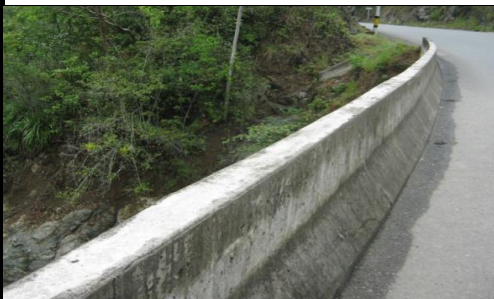
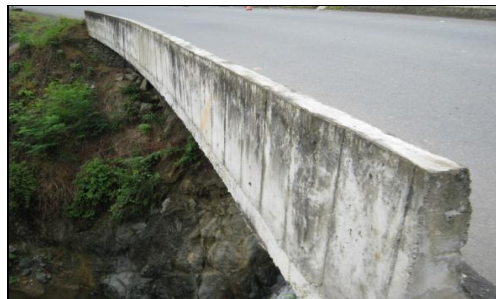
El puente no cuenta con bordillos, ya que estos se encuentran embebidos en la baranda sólida que posee el puente. Por lo anterior, las reparaciones se realizan al componente de la baranda.

0 SIN DAÑO O DAÑO INSIGNIFICANTE

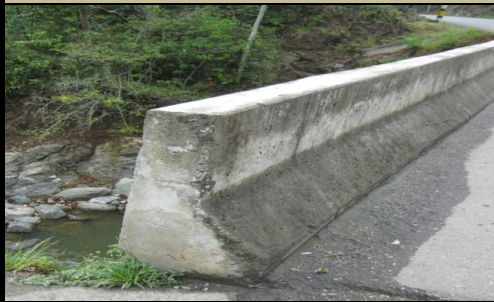
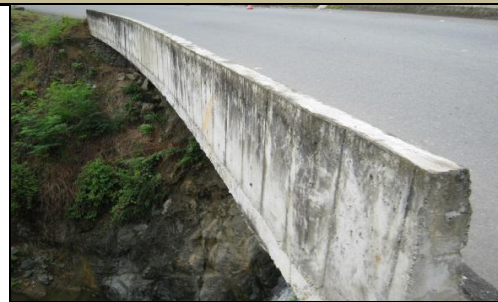
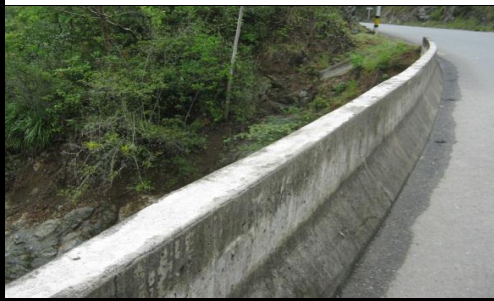
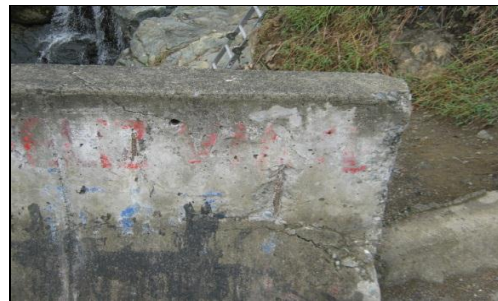
Las barandas del puente son en concreto macizas tipo New Jersey con una sección trapezoidal que compone los bordillos del puente y una sección rectangular, ambos elementos uniformes conforman la defensa y protección antivuelco para los vehículos. En el momento de la inspección se observa fractura en el extremo de la baranda derecha acceso uno, para lo cual se recomienda realizar la respectiva reparación de concreto. Adicionalmente se debe efectuar como parte del mantenimiento rutinario del elemento limpieza y pintura general.

1	DAÑO PEQUEÑO PERO REPARACIÓN NO ES NECESARIA (EXCEPTO MANTENIMIENTO MENOR)
---	--

TIPO	DESCRIPCIÓN	UNIDAD	CANTIDAD	VALOR UNITARIO	VALOR PARCIAL
10	LIMPIEZA	ML	50	4.516	225.800
30	REPARACION DE CONCRETO	ML	2	293.813	587.626
34	PINTURA DE CONCRETO	ML	50	15.113	755.650
TOTAL INTERVENCIÓN					1.569.076

- Reparaciones en las barandas sólidas del concreto que se encuentra con algunos desconchamientos; adicionalmente se recomienda la limpieza y pintura general.

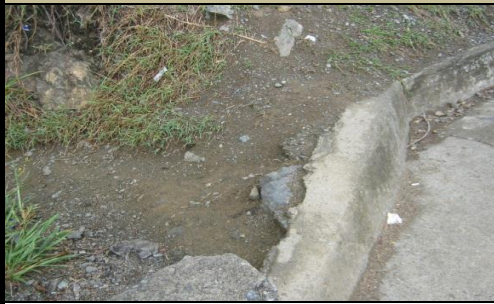
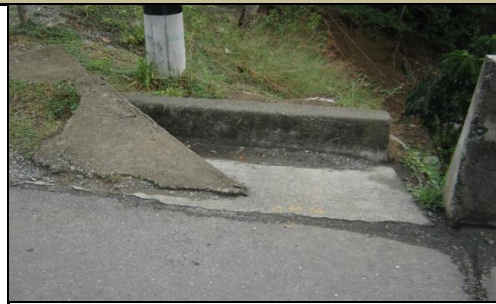
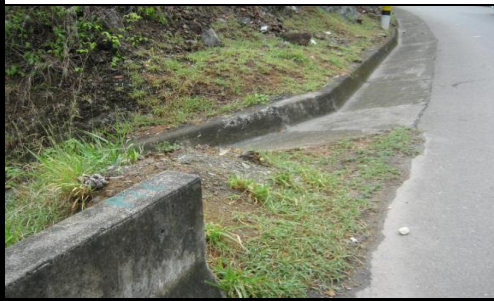
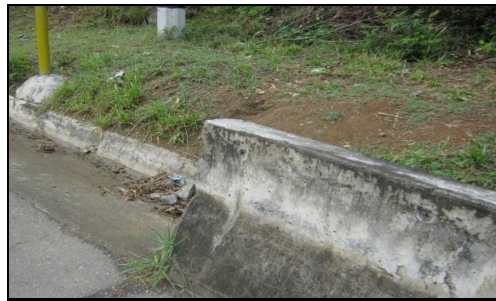
El puente cuenta con taludes en los costados de ambos accesos, los cuales están protegidos por cunetas que desaguan las laderas aledañas al puente y la misma vía de acceso al puente. En el momento de la inspección no se observan problemas en esta componente, se debe realizar limpieza como parte del mantenimiento rutinario del puente, dada la cantidad de vegetación en estas zonas.

0 SIN DAÑO O DAÑO INSIGNIFICANTE

TIPO	DESCRIPCIÓN	UNIDAD	CANTIDAD	VALOR UNITARIO	VALOR PARCIAL
10	LIMPIEZA	M2	80	2.686	214.880
TOTAL INTERVENCIÓN					214.880

- Limpieza general de los conos dada la cantidad de vegetación adherida en estas zonas.
 - Microfisuras en algunas áreas de losa requieren ser tratadas superficialmente. Sin embargo, no representan riesgo para la estabilidad de la superestructura.

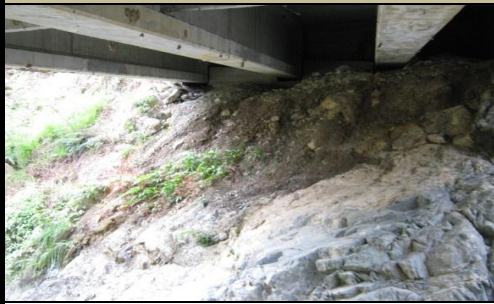
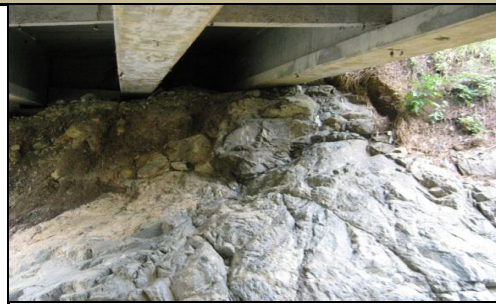
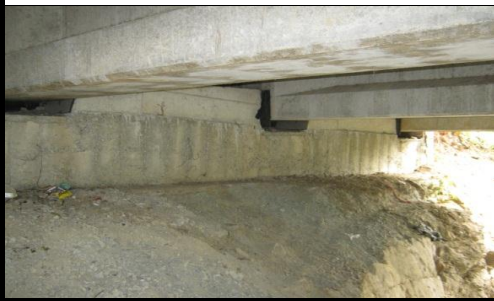
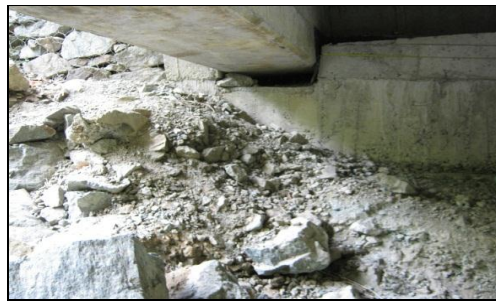
Los estribos del puente son macizos de concreto y enterrados. En general no se evidencian problemas significativos que afecten la estabilidad de la superestructura. Por lo tanto el elemento no requiere ningún tipo de intervención.

0 SIN DAÑO O DAÑO INSIGNIFICANTE

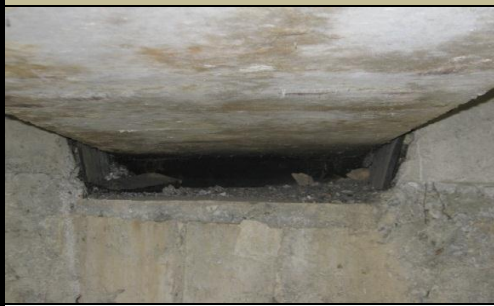
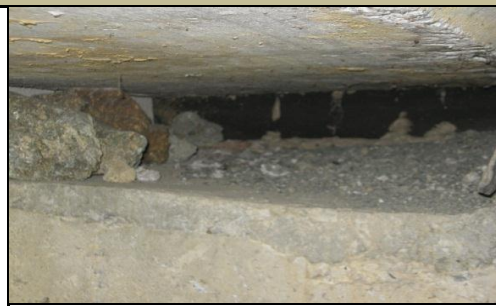
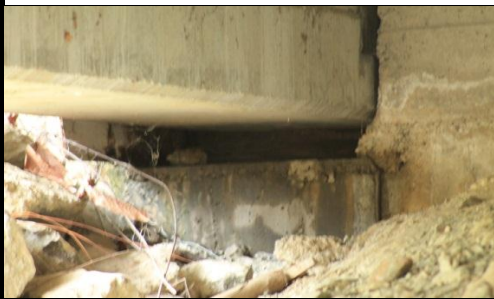
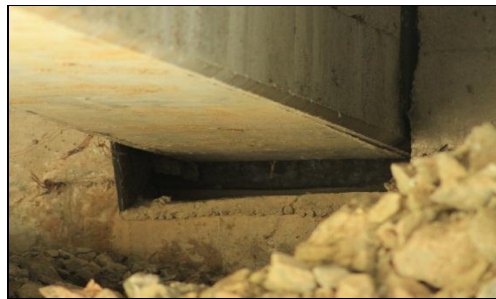
Las vigas del puente se apoyan en los estribos en placas de neopreno las cuales al momento de la inspección no presentaron problemas. No se observan fisuras o aplastamiento. Por lo tanto el elemento no requiere intervención.

0 SIN DAÑO O DAÑO INSIGNIFICANTE

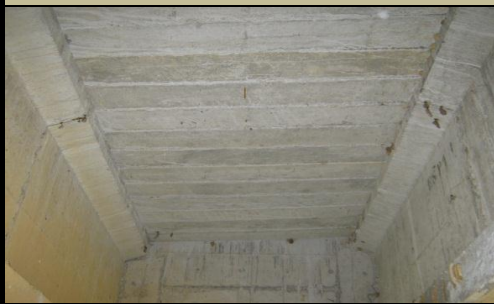
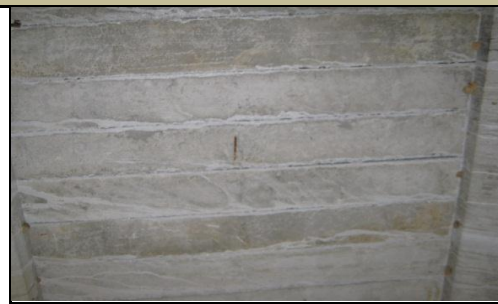
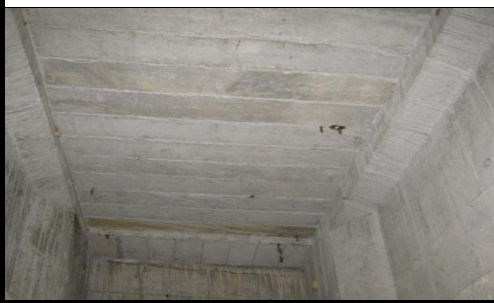
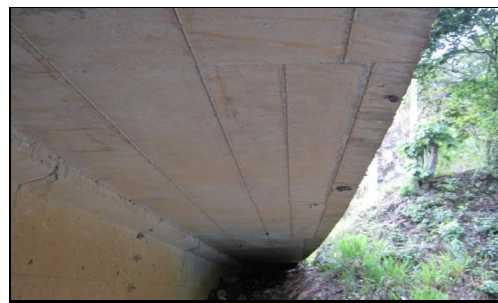
La composición estructural de la losa del puente es en plaquetas prefabricadas en la parte que da hacia el interior de las vigas, estas placas son de la misma longitud o separación entre vigas y ancho de 0.30 m. Hacia los voladizos del puente la placa está construida en concreto reforzado. En el momento de la inspección se presentan pequeñas fisuras menores a 0.2 mm en algunas plaquetas prefabricadas de la losa. Dado lo anterior, se recomienda el tratamiento del material afectado con el fin de evitar el progreso en las microfisuras.

1	DAÑO PEQUEÑO PERO REPARACIÓN NO ES NECESARIA (EXCEPTO MANTENIMIENTO MENOR)
---	--

TIPO	DESCRIPCIÓN	UNIDAD	CANTIDAD	VALOR UNITARIO	VALOR PARCIAL
31	TRATAMIENTO SUPERFICIAL DE CONCRETO	M2	5	104.078	520.390
TOTAL INTERVENCIÓN					520.390

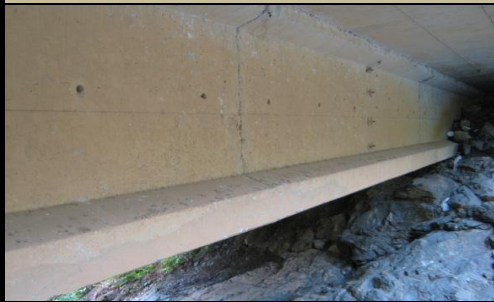
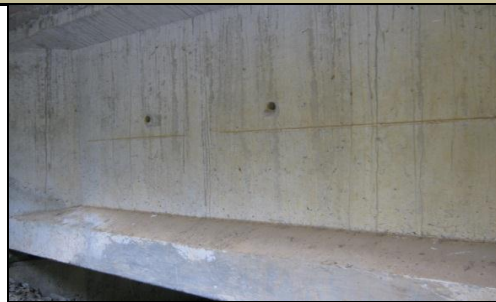
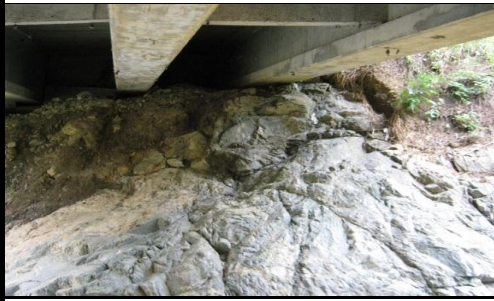
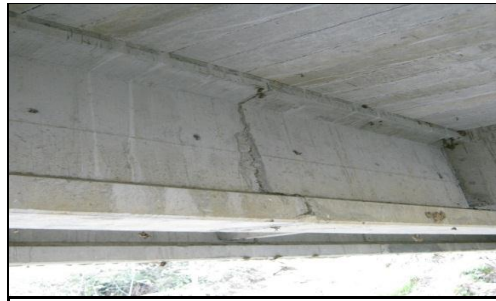
La superestructura del puente se compone de cuatro vigas en concreto preesforzado. En general no se observaron problemas en este componente; por lo tanto no se requiere intervención.

0 SIN DAÑO O DAÑO INSIGNIFICANTE

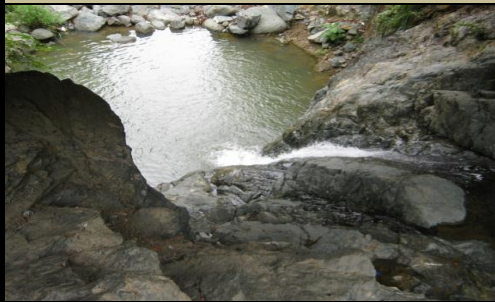
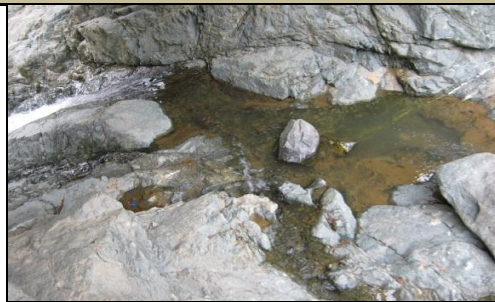
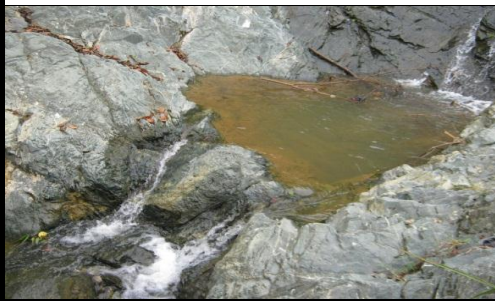
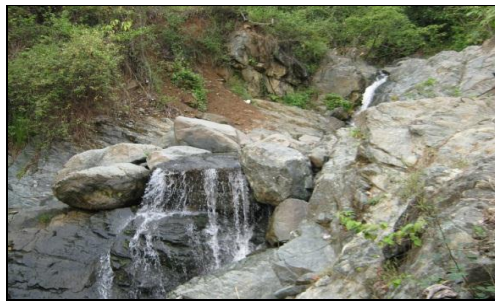
El puente en estudio salva la quebrada La Espalda, con un ancho de cauce de 14.65 m, sin contaminación ni malos olores. La cual al momento de la inspección se observo con poco caudal y con gran cantidad de material de arrastre pétreo de tamaño considerable. Sin embargo, no se evidencian problemas en otros componentes del puente debido al cauce. Dado lo anterior, no se requiere intervención alguna.

0 SIN DAÑO O DAÑO INSIGNIFICANTE

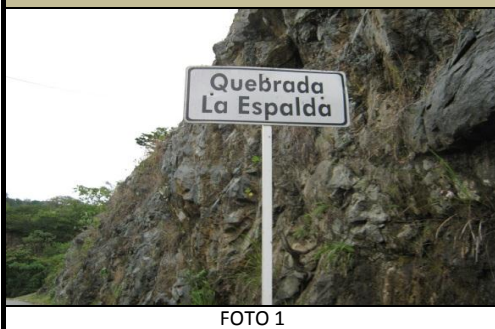
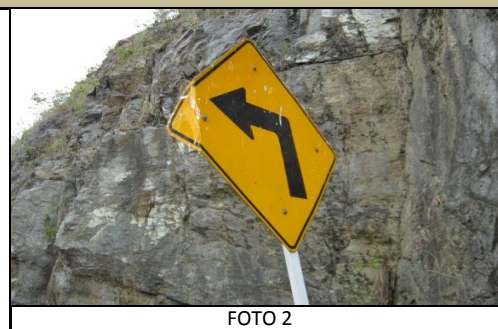
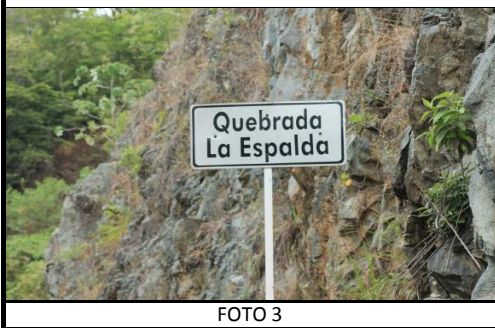
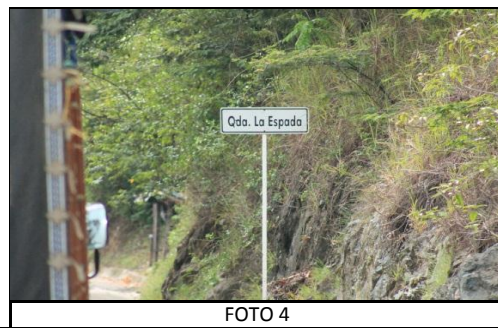
Durante la inspección se observó que el puente no cuenta con señales verticales de velocidad máxima permitida para el paso de los vehículos, ni capacidad máxima de carga. Como parte del mantenimiento rutinario, se requiere instalar señales vertical que indiquen esta información. Se observan señales con el nombre del puente las cuales requieren mantenimiento rutinario pero se observan en buen estado.

1	DAÑO PEQUEÑO PERO REPARACIÓN NO ES NECESARIA (EXCEPTO MANTENIMIENTO MENOR)
---	--

TIPO	DESCRIPCIÓN	UNIDAD	CANTIDAD	VALOR UNITARIO	VALOR PARCIAL
92	COLOCACION SEÑAL	UND	4	158.691	634.764
TOTAL INTERVENCIÓN					634.764

- Colocación de señales verticales faltantes para brindar a quienes transitan la zona mejores condiciones de información y seguridad.
 - Se recomienda próxima inspección para el año 2016

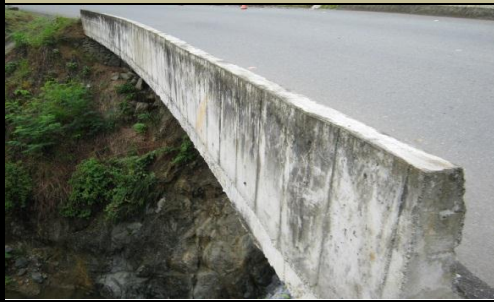
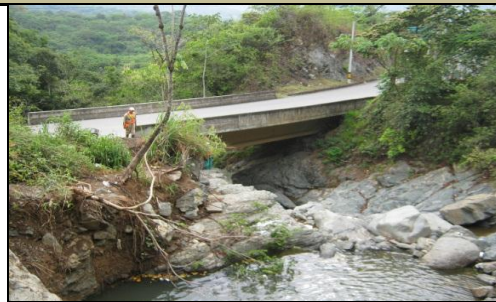
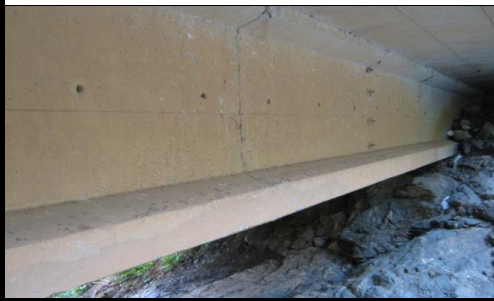
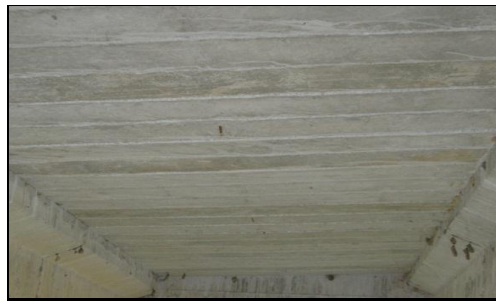
El puente en su componente general se ha calificado como 1, (Daño pequeño pero reparación no es necesaria (excepto mantenimiento rutinario), la componente losa es de gran importancia para el puente, sin embargo, el daño registrado en este componente es mínimo y no amerita una intervención pronta, aunque es importante que en el momento del mantenimiento rutinario se atienda esta situación.

1 DAÑO PEQUEÑO PERO REPARACIÓN NO ES NECESARIA (EXCEPTO MANTENIMIENTO MENOR)
