**ESTUDIOS DE INSPECCION E INVENTARIO DE PUENTES
DE LA RED NACIONAL DE CARRETERAS
ZONA OCCIDENTE**

**INFORME PUENTE QUEBRADA EL SABLE 01-6204A-005.00
PR 19+0200**

**RUTA 6204A SANTA FE DE ANTIOQUIA - MEDELLIN
DEPARTAMENTO DE ANTIOQUIA**

**INFORME PUENTE QUEBRADA EL SABLE
01-6204A-005.00
REGIONAL 01-ANTIOQUIA
CARRETERA SANTA FE DE ANTIOQUIA - MEDELLIN**

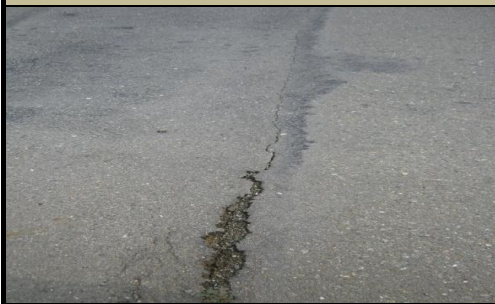
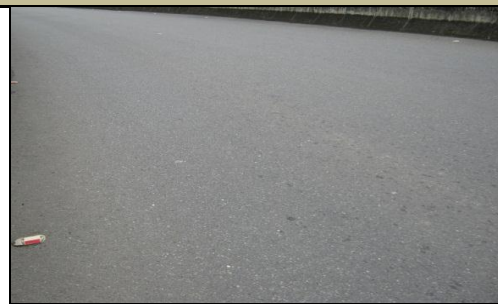
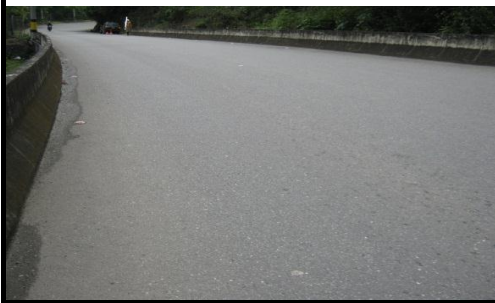
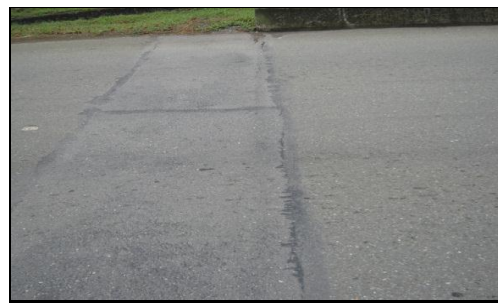
La superficie de rodadura del puente es en asfalto. Existe una fisura transversal hacia el centro del puente, y fisuras en los empalmes entre losa y losas de acceso. Por lo anteriormente expuesto, es necesario realizar el sello en las áreas afectadas, ya que se evidencian filtraciones hacia la subestructura. Drenaje superficial en buenas condiciones. Adicionalmente, se recomienda la demarcación horizontal, como parte de la señalización en la zona.

1	DAÑO PEQUEÑO PERO REPARACIÓN NO ES NECESARIA (EXCEPTO MANTENIMIENTO MENOR)
---	--

TIPO	DESCRIPCIÓN	UNIDAD	CANTIDAD	VALOR UNITARIO	VALOR PARCIAL
23	SELLO DE FISURAS	M2	26	74.198	1.929.148
27	REPARACION DE DEMARCACION	ML	224	1.631	365.344
TOTAL INTERVENCIÓN					2.294.492

- Dadas las fisuras transversales, ubicadas en el área de las juntas de expansión. Se sugiere el sello asfáltico con el fin de evitar mayores filtraciones hacia la subestructura. Posterior a las actividades de reparación se recomienda la demarcación horizontal, como parte de la señalización de la zona.

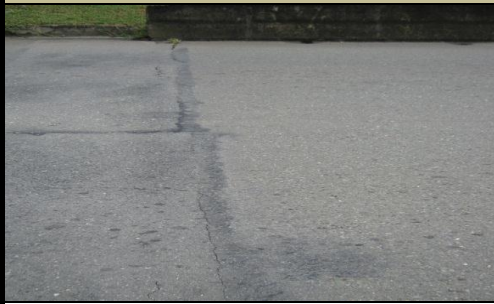
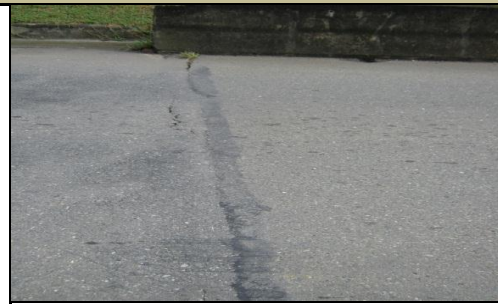
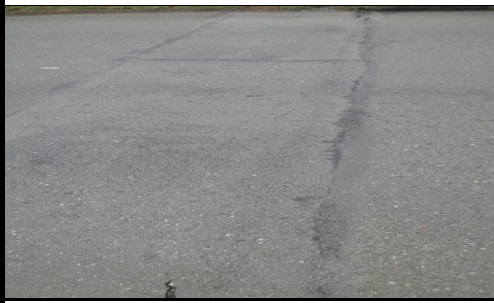
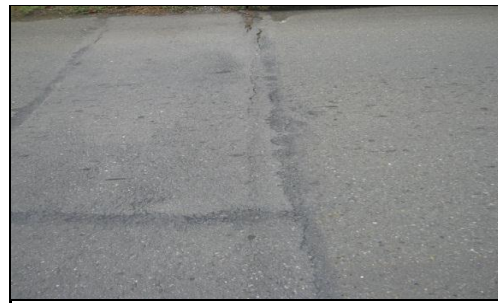
En el momento de la inspección no fue posible identificar el dispositivo de junta de expansión existente. Sin embargo, se observan fisuras transversales en las juntas entre losas de acceso al puente y la losa de este, generadas por dilatación y movimientos naturales del puente en estas zonas, lo cual ha permitido que se filtre agua hacia la subestructura, afectando a estribos y pila central. Lo anterior indica que el elemento no se encuentra funcionando adecuadamente. Por lo tanto, se recomienda la respectiva reparación del dispositivo, mediante la reparación del material sellador.

2 ALGÚN DAÑO, REPARACIÓN NECESARIA CUANDO SE PRESENTE LA OCASIÓN. EL COMPONENTE FUNCIONA COMO SE DISEÑÓ

TIPO	DESCRIPCIÓN	UNIDAD	CANTIDAD	VALOR UNITARIO	VALOR PARCIAL
26	REPARACION MATERIAL SELLADOR	ML	30	35.182	1.055.460
TOTAL INTERVENCIÓN					1.055.460

- Debido a las visibles filtraciones hacia la subestructura, provenientes de las fisuras superficiales; es posible establecer que el dispositivo de juntas de expansión no funciona adecuadamente. Por lo tanto es necesario realizar las reparaciones en cuanto a las reparaciones del sello.

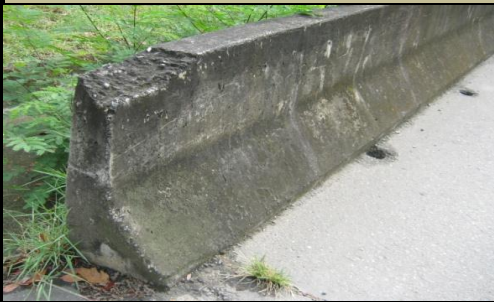
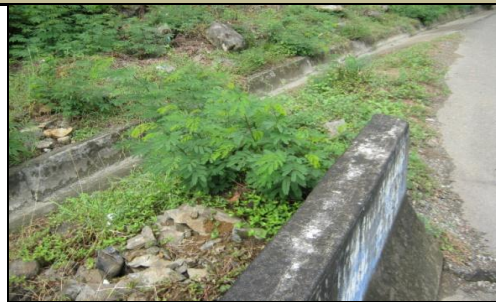
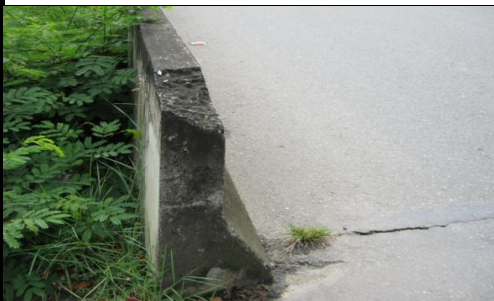
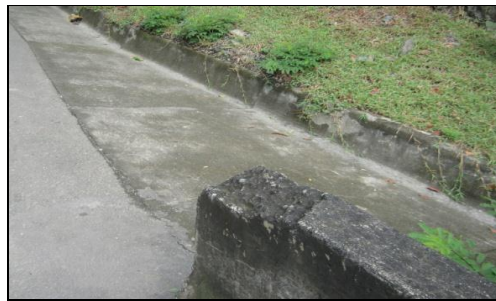
El puente no cuenta con andenes peatonales y los bordillos hacen parte constitutiva de las barandas las cuales son macizas tipo New Jersey, por lo tanto este componente se evalúa como tal en el componente Barandas.

0 SIN DAÑO O DAÑO INSIGNIFICANTE

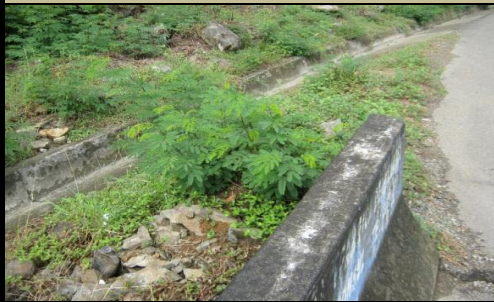
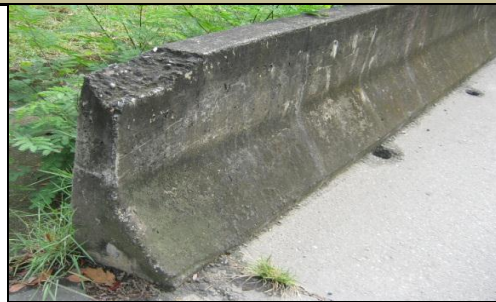
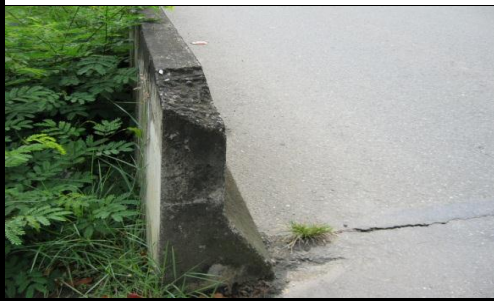
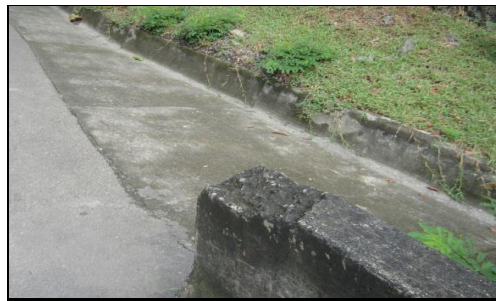
Las barandas del puente son en concreto macizas tipo New Jersey con una sección trapezoidal que compone los bordillos del puente y una sección rectangular, ambos elementos uniformes conforman la defensa y protección para los vehículos. En el momento de la inspección se observa pérdida de sección en el concreto de la baranda izquierda hacia el acceso uno, la cual requiere ser reparada. Adicionalmente, como parte del mantenimiento rutinario del elemento, se sugiere limpieza y pintura general.

1	DAÑO PEQUEÑO PERO REPARACIÓN NO ES NECESARIA (EXCEPTO MANTENIMIENTO MENOR)
---	--

TIPO	DESCRIPCIÓN	UNIDAD	CANTIDAD	VALOR UNITARIO	VALOR PARCIAL
10	LIMPIEZA	ML	112	4.516	505.792
30	REPARACION DE CONCRETO	ML	2	293.813	587.626
34	PINTURA DE CONCRETO	ML	112	15.113	1.692.656
TOTAL INTERVENCIÓN					2.786.074

- En las barandas se evidencian algunas secciones con pérdidas de concreto. Se recomienda la reparación de concreto en las zonas afectadas, limpieza y pintura como parte del mantenimiento rutinario del elemento.

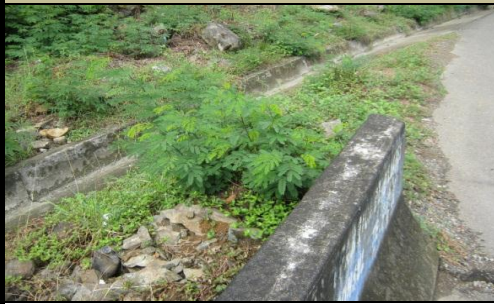
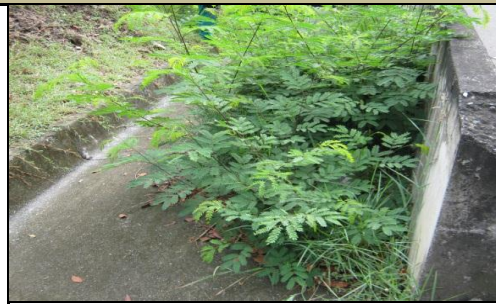
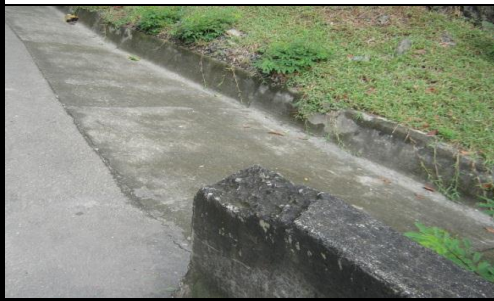
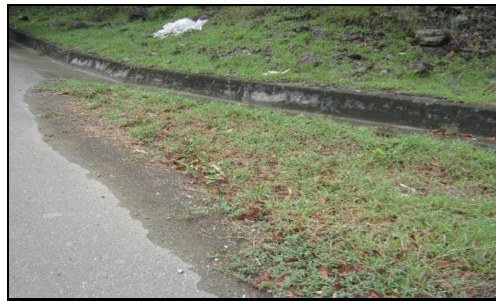
El puente cuenta con taludes en los costados de ambos accesos, los cuales están protegidos por cunetas que desaguan las laderas aledañas al puente y la misma vía de acceso al puente. En el momento de la inspección se observó que dicho elemento requiere limpieza, dada la gran cantidad de vegetación adherida a las mismas. Lo anterior, con el fin de evitar daños de mayor consideración.

0 SIN DAÑO O DAÑO INSIGNIFICANTE

TIPO	DESCRIPCIÓN	UNIDAD	CANTIDAD	VALOR UNITARIO	VALOR PARCIAL
10	LIMPIEZA	M2	80	2.686	214.880
TOTAL INTERVENCIÓN					214.880

- Limpieza general en conos, estribos y pila central, debido a humedades y adherencia de vegetación. Lo anterior, como parte del mantenimiento rutinario del puente.

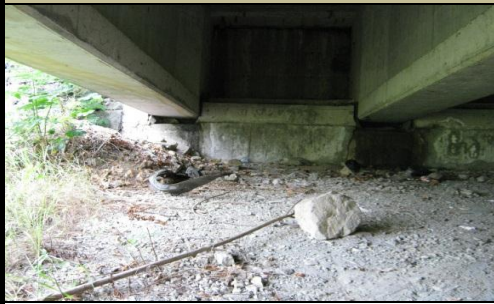
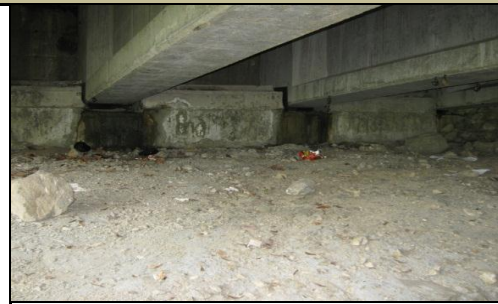
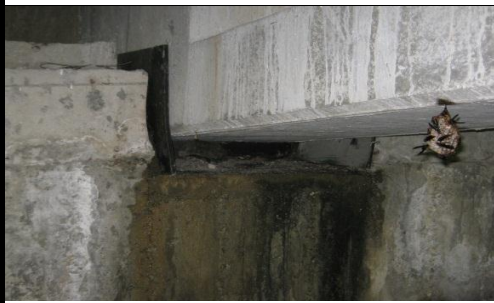
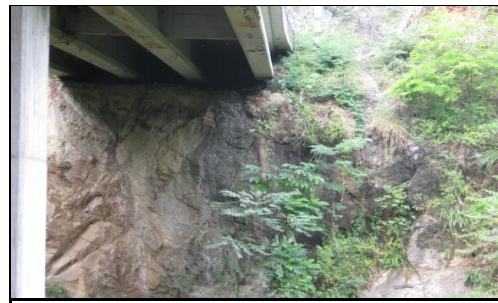
Los estribos del puente son macizos de concreto y enterrados, las vigas se apoyan sobre estos elementos a traves de placas de neopreno, sobre la corona de estos y entre las vigas hay construidos macizos de concreto que generan topes laterales para evitar desplazamientos de las vigas en sentido horizontal. En el momento de la inspeccion se observa humedad en los estribos bajo las vigas, lo cual se debe a las filtraciones provenientes de las juntas de expansion. Por lo tanto se recomienda realizar limpieza en ambos estribos como parte del mantenimiento rutinario del elemento.

0 SIN DAÑO O DAÑO INSIGNIFICANTE

TIPO	DESCRIPCIÓN	UNIDAD	CANTIDAD	VALOR UNITARIO	VALOR PARCIAL
10	LIMPIEZA	M2	10	8.082	80.820
TOTAL INTERVENCIÓN					80.820

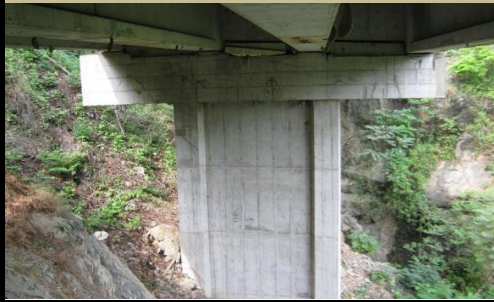
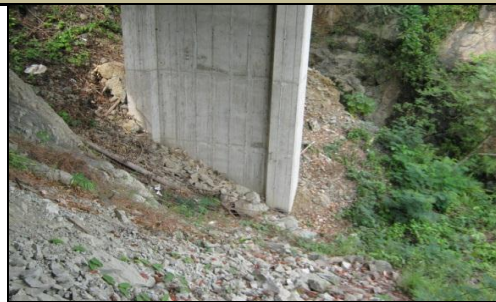
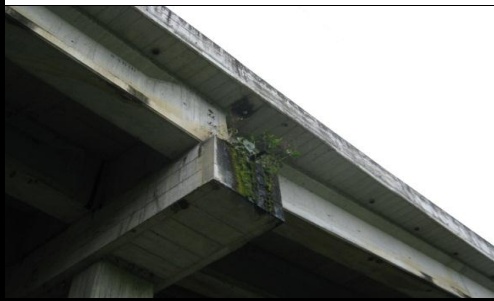
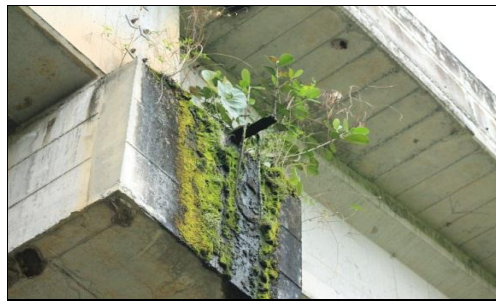
Las cuatro vigas del puente se apoyan en una pila central maciza en concreto, la cual tiene forma rectangular de 4 m de largo y 1 m de profundidad en los extremos tiene dos columnas adosadas de 0.60 m por 1 m, sobre esta se apoya una viga cabezal superior de 1.24 m de altura sobre la que se apoyan las cuatro vigas de cada una de las luces, esta pila tiene una altura de 9.4 m. En general, no se evidencian daños en el concreto que afecten la estabilidad de la superestructura. Sin embargo, dadas las filtraciones desde la superficie, se evidencian humedades con adherencia y crecimiento de vegetación en las coronas de la pila por lo que se debe realizar limpieza general.

0 SIN DAÑO O DAÑO INSIGNIFICANTE

TIPO	DESCRIPCIÓN	UNIDAD	CANTIDAD	VALOR UNITARIO	VALOR PARCIAL
10	LIMPIEZA	M2	2	8.082	16.164
TOTAL INTERVENCIÓN					16.164

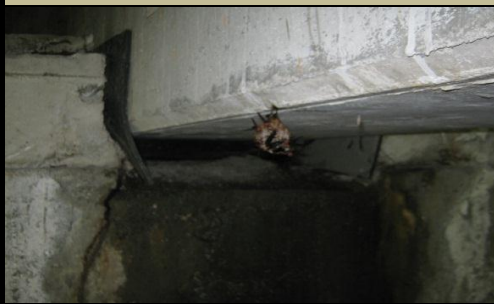
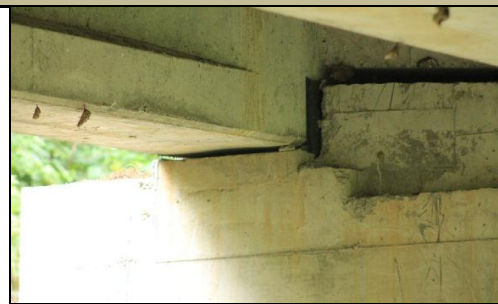
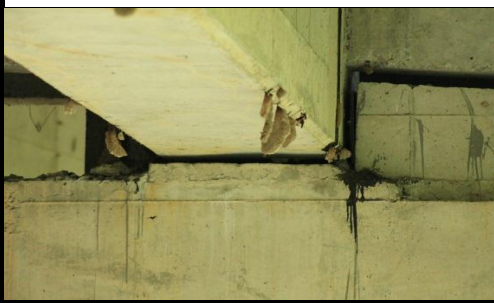
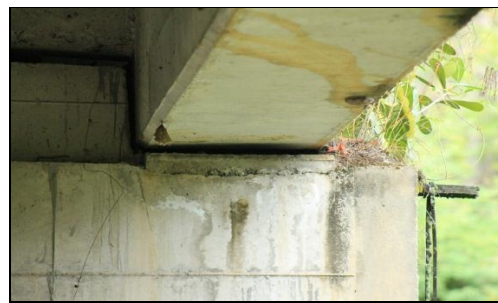
Las vigas del puente se apoyan en los estribos y sobre la pila central en placas de neopreno, estas tienen un espesor de 7 centímetros y profundidad 0.30 m. En general dichas placas de neopreno al momento de la inspección no presentaron problemas de aplastamiento o fisuras que afecten considerablemente la estabilidad y amortiguación de la superestructura. Por lo tanto no es necesario intervenir el elemento.

0 SIN DAÑO O DAÑO INSIGNIFICANTE

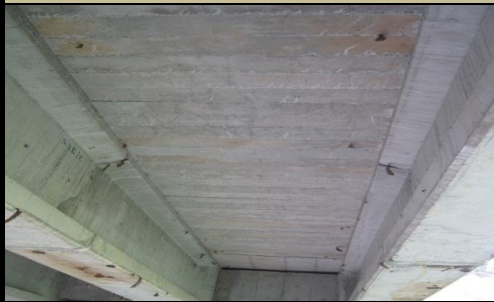
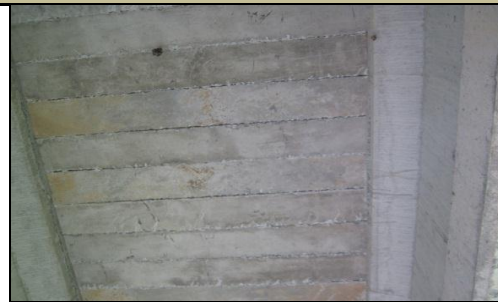
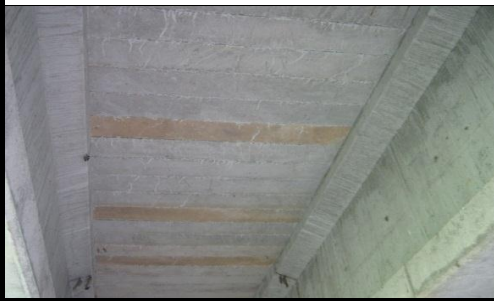
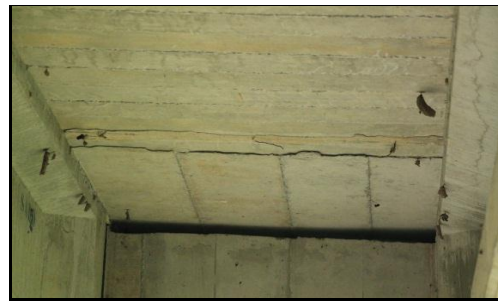
La composición estructural de la losa del puente es en plaquetas prefabricadas en la parte que da hacia el interior de las vigas, estas placas son de la misma longitud o separación entre vigas y ancho de 0.30 m. Hacia los voladizos del puente la placa esta construida en concreto reforzado. En el momento de la inspección no se presentan problemas inherentes a este componente. Por lo tanto no es necesario realizar ningún tipo de intervención.

0 SIN DAÑO O DAÑO INSIGNIFICANTE

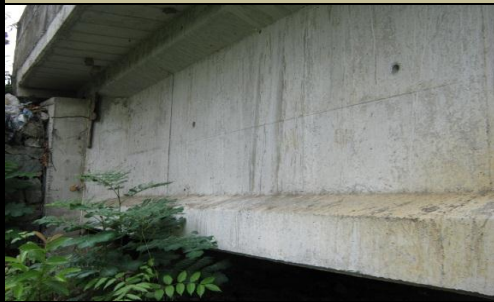
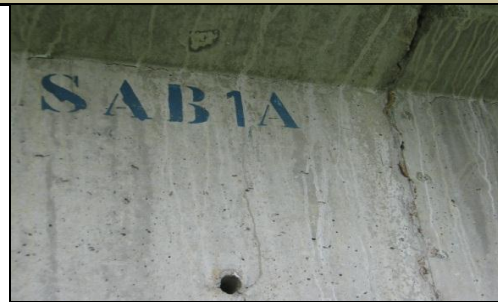
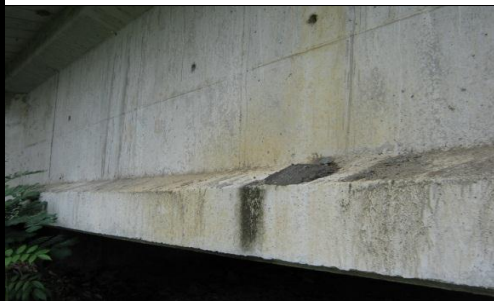
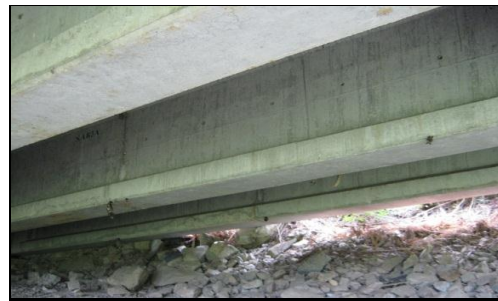
La superestructura del puente se compone de cuatro vigas en cada luz, en concreto preesforzado. En el momento de la inspección se observaron fisuras menores a 0.2 mm, las cuales se encuentran ubicadas en la junta de construcción de las vigas. Sin embargo, dichas fisuras no representan un riesgo de gran consideración para la estabilidad del puente. Por lo tanto, se recomienda realizar la reparación de concreto en las áreas afectadas.

1	DAÑO PEQUEÑO PERO REPARACIÓN NO ES NECESARIA (EXCEPTO MANTENIMIENTO MENOR)
---	--

TIPO	DESCRIPCIÓN	UNIDAD	CANTIDAD	VALOR UNITARIO	VALOR PARCIAL
30	REPARACION DE CONCRETO	ML	4	204.999	819.996
TOTAL INTERVENCIÓN					819.996

- En cuanto a las vigas, se evidencian algunas microfisuras que no afectan la estabilidad de la superestructura, pero que requieren ser reparadas mediante la aplicación de concreto.

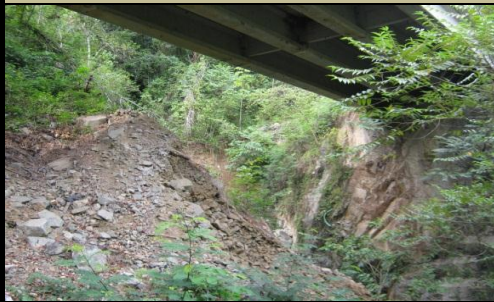
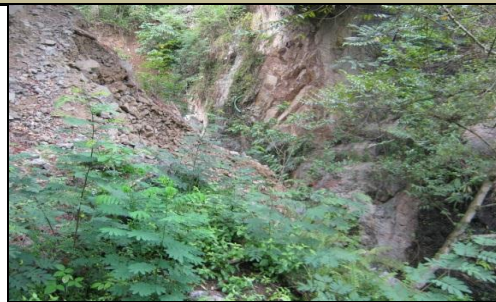
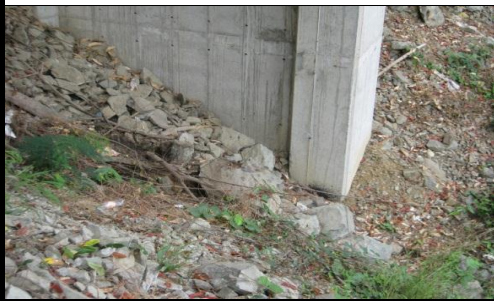
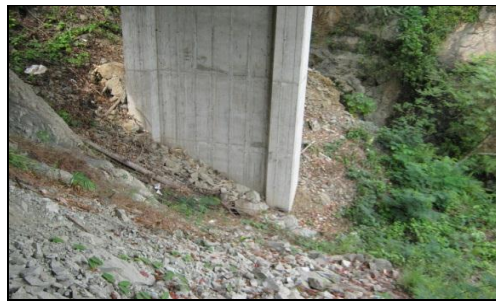
El puente en estudio salva la Quebrada El Sable, con un ancho de cauce de 48 m, sin contaminación ni malos olores. En general en el momento de la inspección no tenía flujo de agua, con gran cantidad de material de arrastre pétreo de tamaño considerable, no se han generado problemas en otras componentes del puente debido al cauce. Por lo tanto no es necesaria su intervención.

0 SIN DAÑO O DAÑO INSIGNIFICANTE

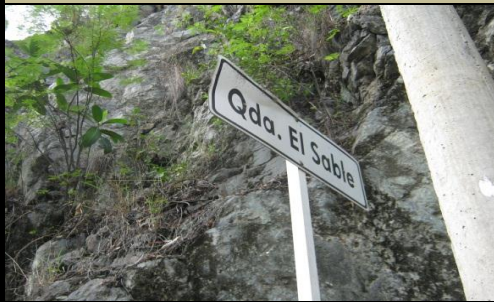
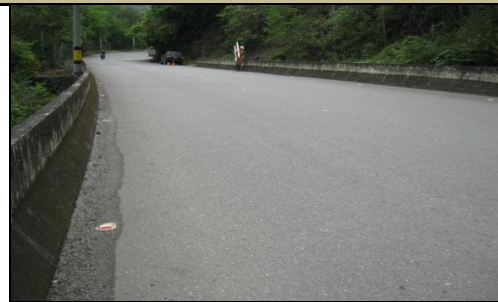
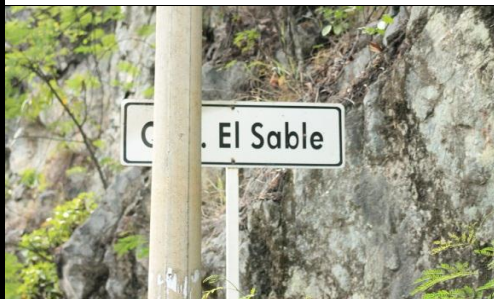
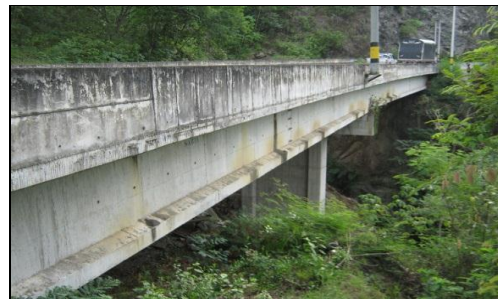
Durante la inspección se observó que el puente cuenta sólo con señal de nombre de la Quebrada. Sin embargo, no cuenta con señales de velocidad máxima permitida para el paso de los vehículos, ni capacidad máxima de carga. Por lo tanto, como parte del mantenimiento rutinario del elemento, se requiere instalar dichas señales con el fin de brindar la respectiva información y seguridad a quienes transiten el lugar.

1	DAÑO PEQUEÑO PERO REPARACIÓN NO ES NECESARIA (EXCEPTO MANTENIMIENTO MENOR)
---	--

TIPO	DESCRIPCIÓN	UNIDAD	CANTIDAD	VALOR UNITARIO	VALOR PARCIAL
92	COLOCACION SEÑAL	UND	4	158.691	634.764
TOTAL INTERVENCIÓN					634.764

- Es necesario completar la señalización vertical, con el fin de brindar información y seguridad a quienes transitan el sector.
 - Se recomienda realizar la próxima inspección principal en el año 2016

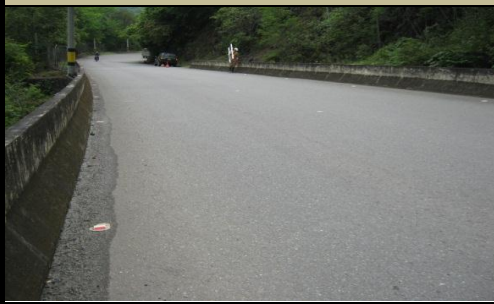
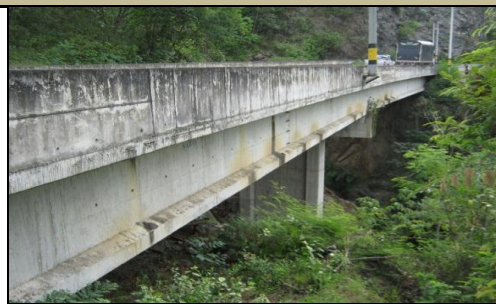
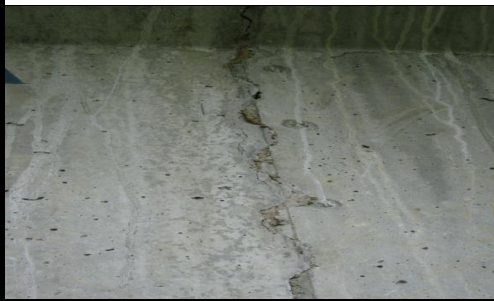
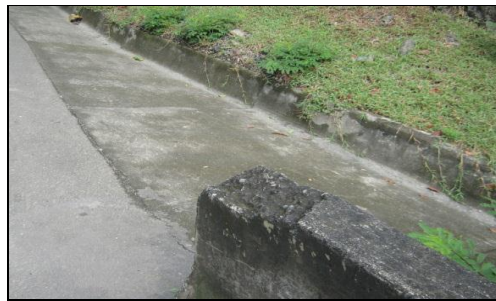
El puente en su componente general se ha calificado como 1, (Daño pequeño pero reparación no es necesaria (excepto mantenimiento rutinario). Lo anterior, dado que no se evidencian daños significativos que afecten la estabilidad de la superestructura.

1 DAÑO PEQUEÑO PERO REPARACIÓN NO ES NECESARIA (EXCEPTO MANTENIMIENTO MENOR)
