**ESTUDIOS DE INSPECCION E INVENTARIO DE PUENTES
DE LA RED NACIONAL DE CARRETERAS
ZONA OCCIDENTE**

INFORME PUENTE QUEBRADA LA GUARACU II 01-6204A-006.00

RUTA 6204A SANTA FE DE ANTIOQUIA - MEDELLIN

**ESTUDIO DE INSPECCIÓN E INVENTARIO DE PUENTES DE LA RED NACIONAL
DE CARRETERAS ZONA OCCIDENTE**

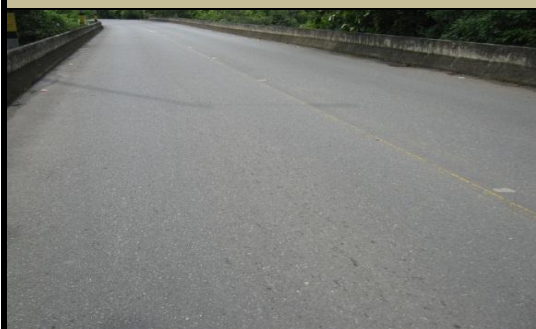
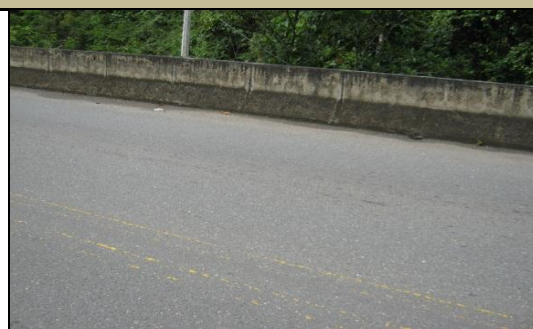
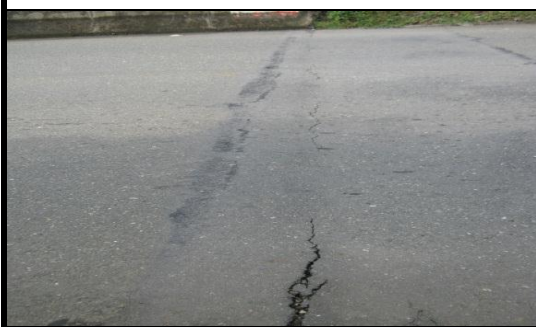
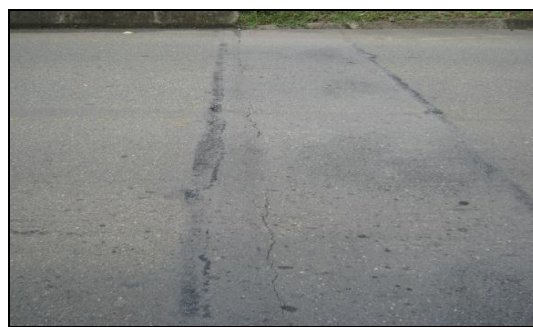
La superficie de rodadura del puente es en asfalto. En general no se observan daños de consideración en la carpeta asfáltica, sin embargo, se evidencian fisuras transversales en los empalmes entre losa y losas de acceso; para lo cual se recomienda el respectivo sello, con el fin de evitar el progreso de las zonas afectadas. Por su parte el drenaje superficial se encuentra en buenas condiciones, sin afectaciones a la losa. Posterior a las reparaciones recomendadas, es necesario realizar la demarcación horizontal como parte de la señalización vial.

1	DAÑO PEQUEÑO PERO REPARACIÓN NO ES NECESARIA (EXCEPTO MANTENIMIENTO MENOR)
---	--

TIPO	DESCRIPCIÓN	UNIDAD	CANTIDAD	VALOR UNITARIO	VALOR PARCIAL
23	SELLO DE FISURAS	M2	20	74.198	1.483.960
27	REPARACION DE DEMARCACION	ML	405	1.631	660.555
TOTAL INTERVENCIÓN					2.144.515

- Dadas las fisuras observadas en el área de las juntas de expansión, se recomienda sellarlas con el fin de evitar su progreso. Adicionalmente debe realizarse la demarcación horizontal como parte de la señalización del lugar.

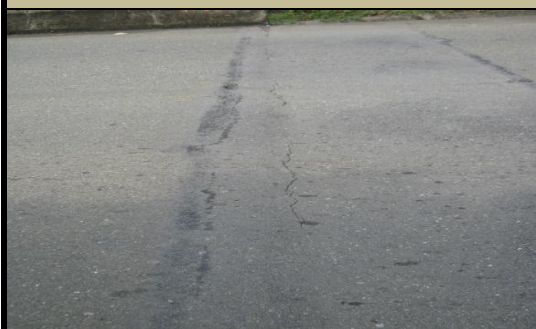
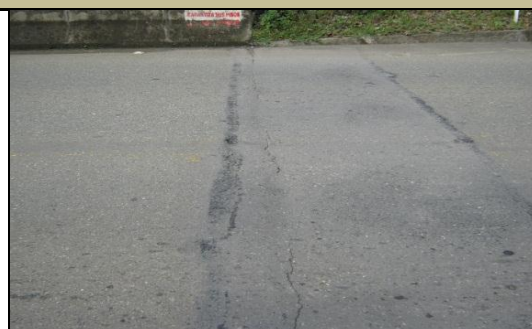
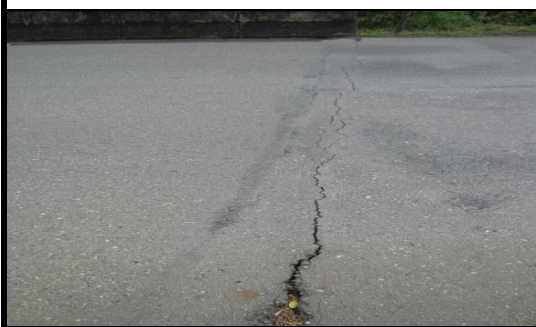
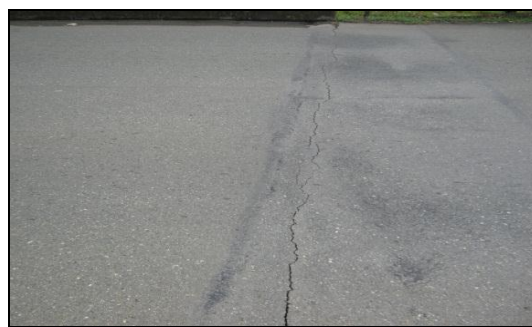
En el momento de la inspección no fue posible identificar el dispositivo de junta de expansión. A pesar de las fisuras superficiales, no se observan filtraciones hacia la subestructura; lo cual permite intuir que el elemento funciona correctamente. Por lo tanto no es necesario intervenirlo.

0 SIN DAÑO O DAÑO INSIGNIFICANTE

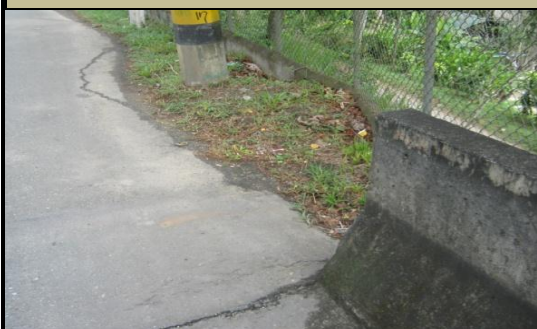
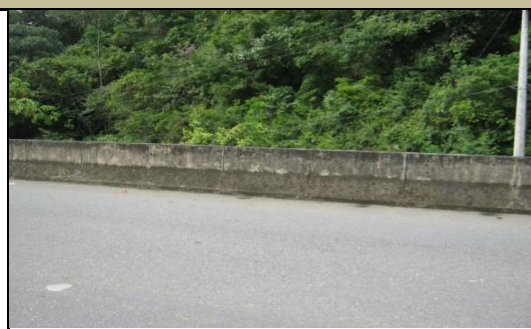
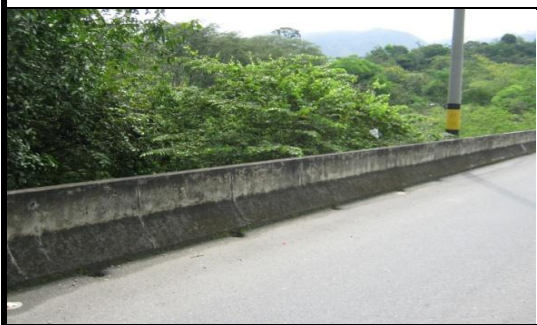
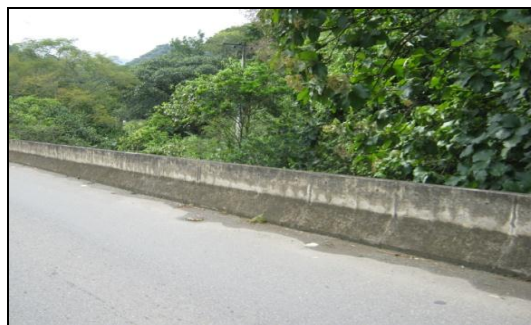
El puente no cuenta con andenes peatonales y los bordillos hacen parte constitutiva de las barandas las cuales son macizas tipo New Jersey, por lo tanto este componente se evalúa como tal en el componente Barandas.

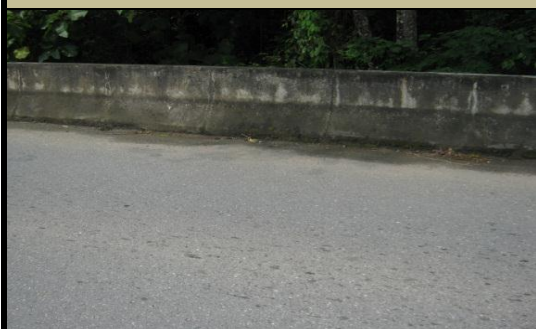
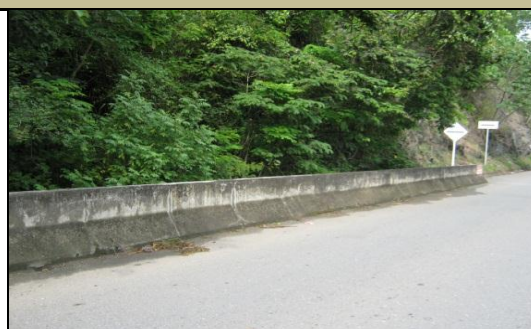
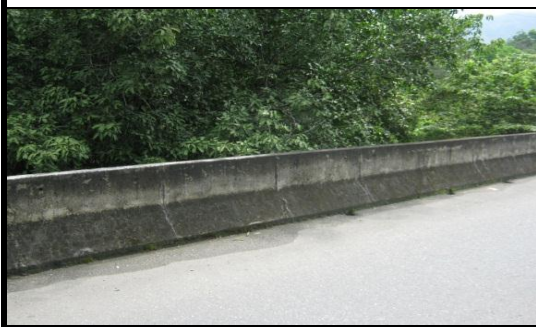
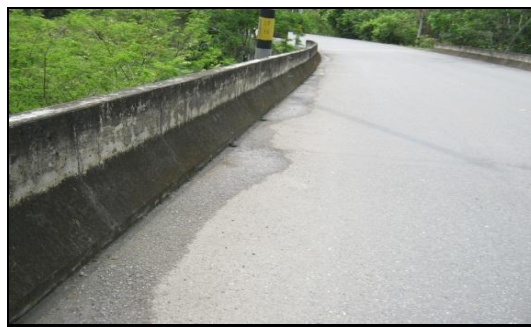
Las barandas del puente son en concreto macizas tipo New Jersey con una sección trapezoidal que compone los bordillos del puente y una sección rectangular, ambos elementos uniformes conforman la defensa y protección para los vehículos. No se observan problemas en este componente. Sin embargo, como parte del mantenimiento rutinario se recomienda limpieza y pintura en ambos costados.

TIPO	DESCRIPCIÓN	UNIDAD	CANTIDAD	VALOR UNITARIO	VALOR PARCIAL
10	LIMPIEZA	ML	203	4.516	916.748
34	PINTURA DE CONCRETO	ML	203	15.113	3.067.939
TOTAL INTERVENCIÓN					3.984.687

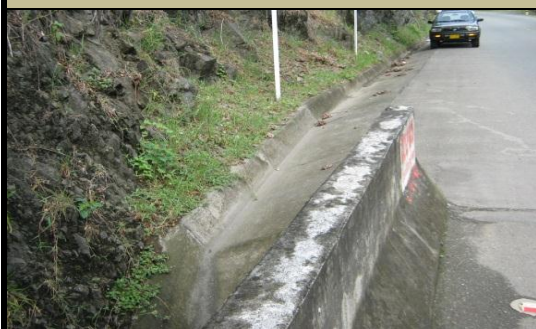
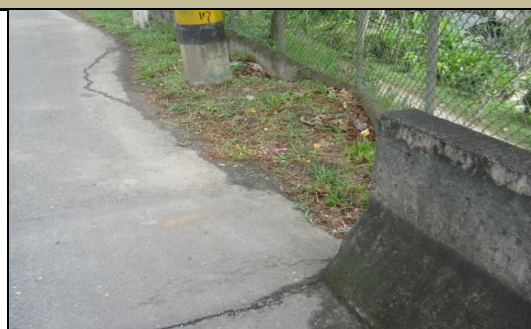
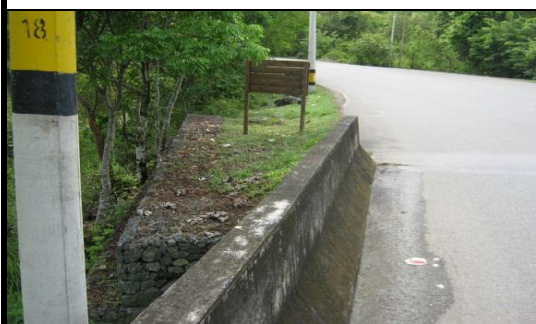
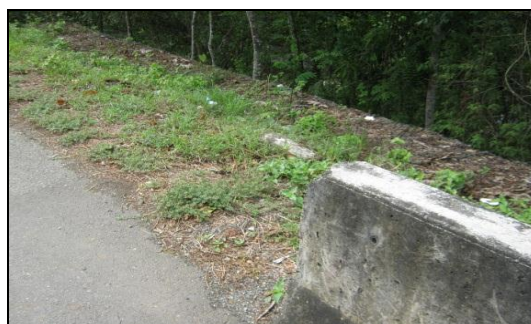
El puente cuenta con taludes en los costados de ambos accesos. En el costado derecho del acceso uno existen cunetas para drenar la vía y la ladera de la montaña esta se encuentra en buenas condiciones; no obstante, se debe realizar limpieza como parte del mantenimiento rutinario del puente, dada la cantidad de vegetación que comienza a crecer en la zona.

TIPO	DESCRIPCIÓN	UNIDAD	CANTIDAD	VALOR UNITARIO	VALOR PARCIAL
10	LIMPIEZA	M2	80	2.686	214.880
TOTAL INTERVENCIÓN					214.880

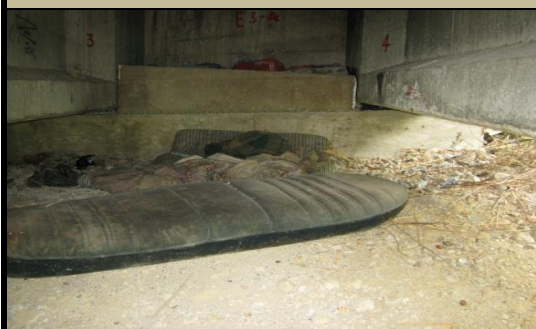
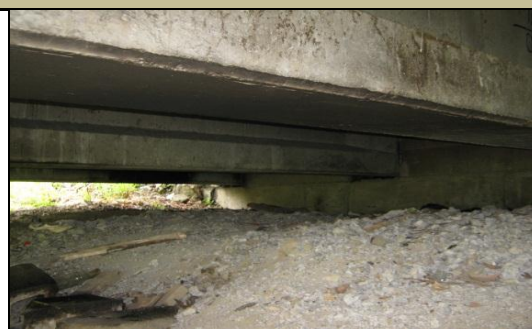
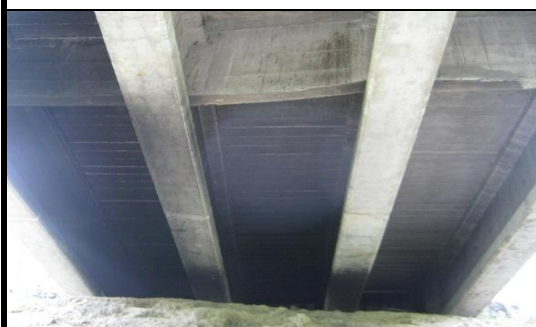
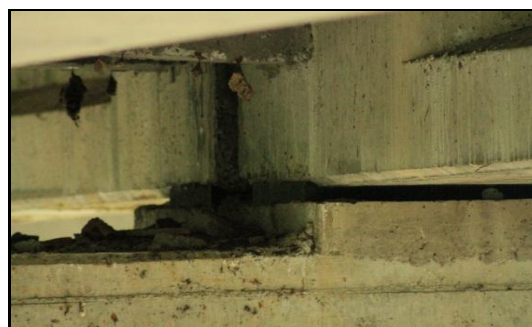
Los estribos del puente son macizos de concreto y enterrados, las vigas se apoyan sobre estos elementos a través de placas de neopreno, sobre la corona de estos y entre las vigas hay construidos macizos de concreto que generan topes laterales para evitar desplazamientos de las vigas en sentido horizontal. En el momento de la inspección se observa contaminación por desechos humanos; por lo tanto se debe realizar limpieza de este componente.

TIPO	DESCRIPCIÓN	UNIDAD	CANTIDAD	VALOR UNITARIO	VALOR PARCIAL
10	LIMPIEZA	M2	10	8.082	80.820
TOTAL INTERVENCIÓN					80.820

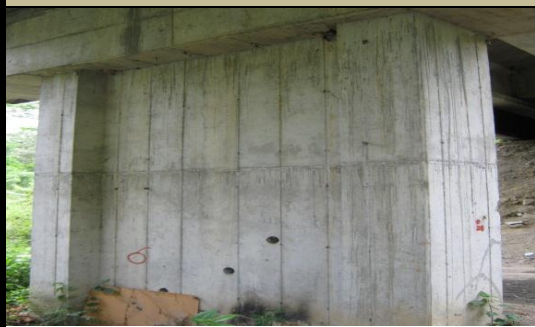
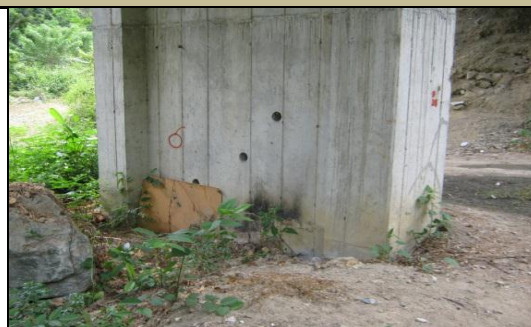
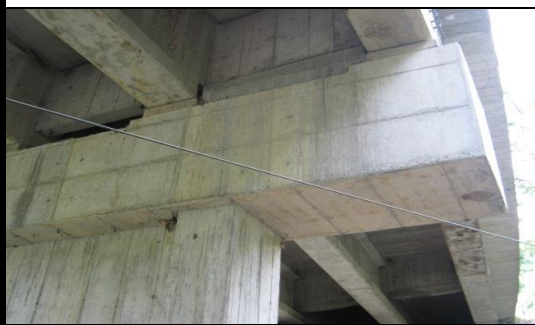
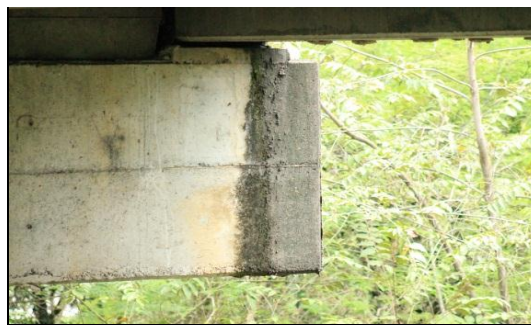
Las cuatro vigas del puente se apoyan en tres pilas centrales macizas en concreto, las cuales tienen la misma forma, rectangular de 4 m de largo y 1 m de profundidad en los extremos tiene dos columnas adosadas de 0.60 m por 1 m, sobre esta se apoya una viga cabezal de 1.24 m de altura sobre la que descansan las cuatro vigas de cada una de las luces, estas pilas tienen una altura promedio de 5.4 m. En el momento de la inspección no se observaron problemas en este componente, por lo tanto no requieren intervención.

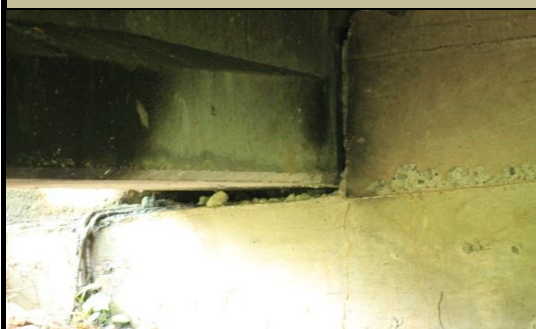
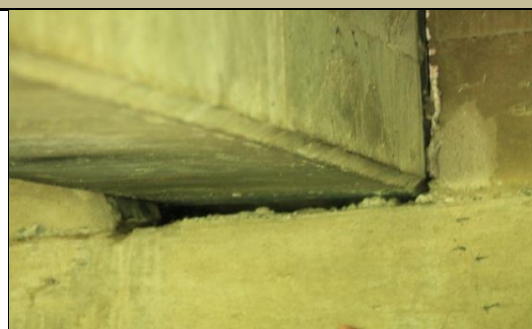
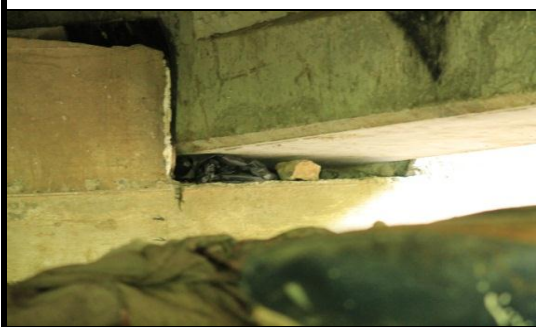
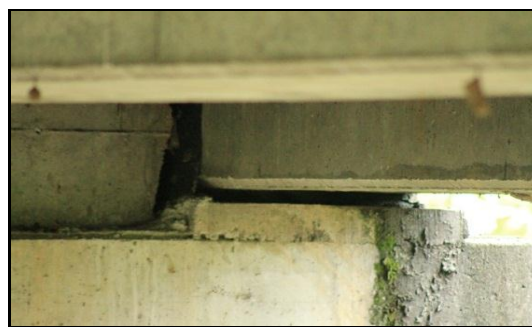
Las vigas del puente se apoyan en los estribos y sobre las pilas centrales en placas de neopreno, estas tienen un espesor de 7 centímetros y profundidad 0.30 m . En general, no se evidencian placas de neopreno desgastadas, aplastadas, con fisuras u otro tipo de daño que afecte la estabilidad y amortiguación de la superestructura. Por lo tanto, no se requiere ningún tipo de intervención.

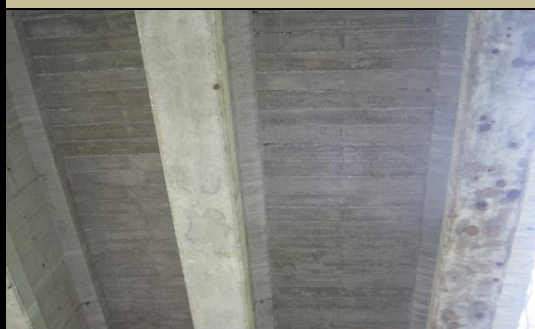
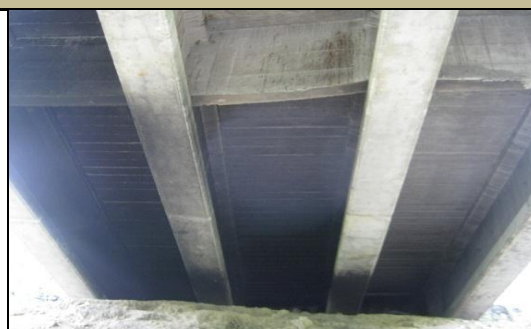
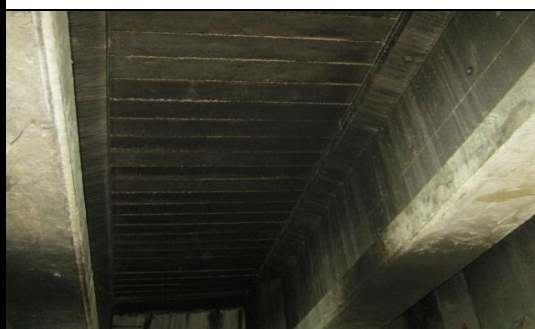
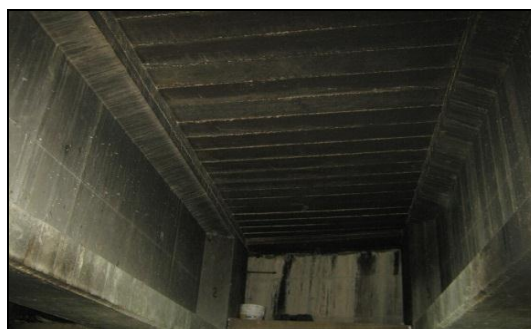
La composición estructural de la losa del puente es en plaquetas prefabricadas en la parte que da hacia el interior de las vigas, estas placas son de la misma longitud o separación entre vigas y ancho de 0.30 m. Hacia los voladizos del puente la placa esta construida en concreto reforzado; allí los drenes cumplen con su adecuada función. Sin embargo, debido a . En el momento de la inspección se observa hollín causado por humo, dados los asentamiento humanos bajo el puente; por lo tanto se sugiere realizar la respectiva limpieza de la losa.

TIPO	DESCRIPCIÓN	UNIDAD	CANTIDAD	VALOR UNITARIO	VALOR PARCIAL
10	LIMPIEZA	M2	72	8.082	581.904
TOTAL INTERVENCIÓN					581.904

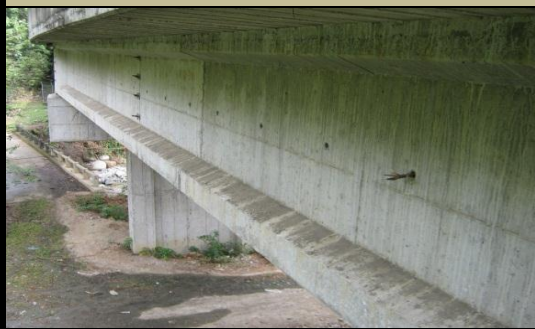
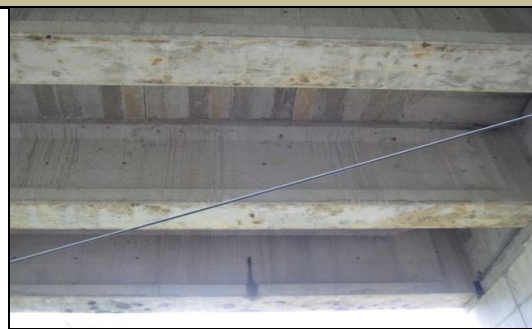
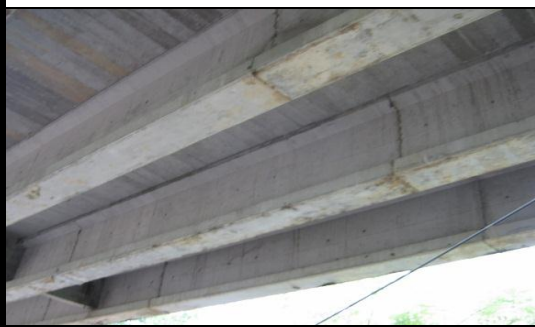
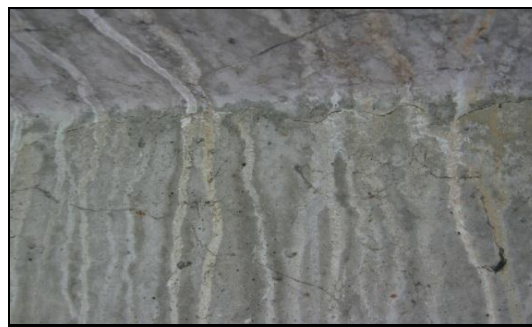
La superestructura del puente se compone de cuatro vigas en cada luz, en concreto preesforzado. En general no se evidencia daños significativos que afecten la estabilidad del elemento. Sin embargo, en el momento de la inspección se observa fisura longitudinal de 0.3 mm de espesor, ubicada en el empalme entre aleta superior y alma de la VL4. Dado lo anterior se recomienda la reparación de concreto en esta zona.

1	DAÑO PEQUEÑO PERO REPARACIÓN NO ES NECESARIA (EXCEPTO MANTENIMIENTO MENOR)
---	--

TIPO	DESCRIPCIÓN	UNIDAD	CANTIDAD	VALOR UNITARIO	VALOR PARCIAL
30	REPARACION DE CONCRETO	ML	8	204.999	1.639.992
TOTAL INTERVENCIÓN					1.639.992

- Las vigas por su parte presentan algunas microfisuras de baja consideración que deben ser intervenidas mediante la aplicación de concreto.
 - Es necesario completar la señalización vertical con el fin de brindar la respectiva información y seguridad a quienes transitan la zona.

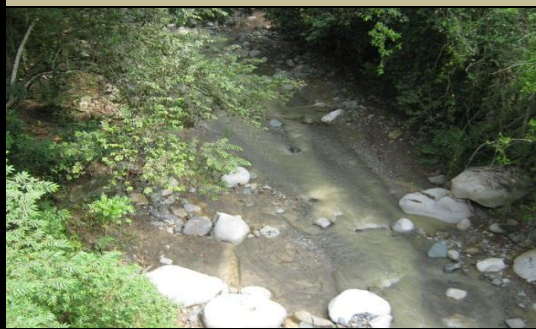
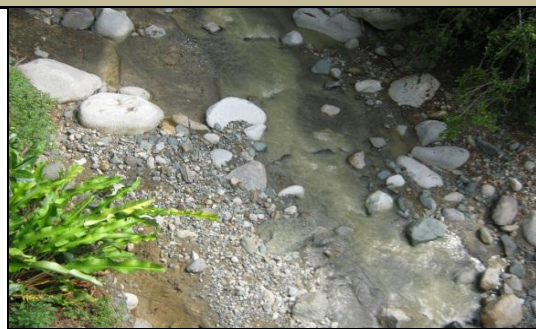
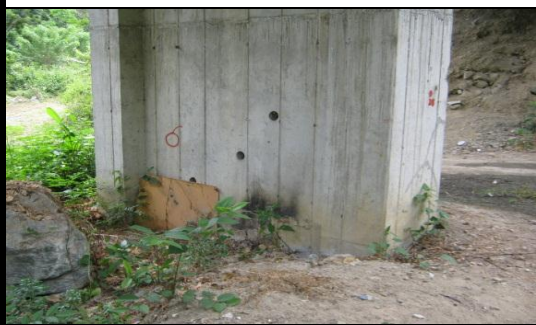
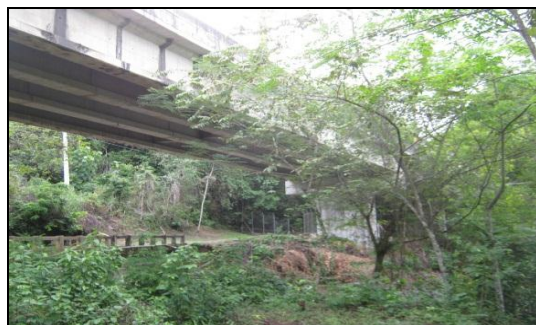
El puente en estudio salva la quebrada La Guaracu II, y una vía de acceso a zonas rurales de la región; con un ancho de cauce de 93 m, sin contaminación o malos olores. No se observan problemas en este componente. En el momento de la inspección se observó poco caudal, pero son evidentes rocas que han sido arrastradas por la quebrada y que son indicativo de la fuerza del agua en temporadas lluviosas. Sin embargo no se observan problemas en otros componentes del puente generados por el cauce. Dado lo anterior no se requiere la intervención en esta componente.

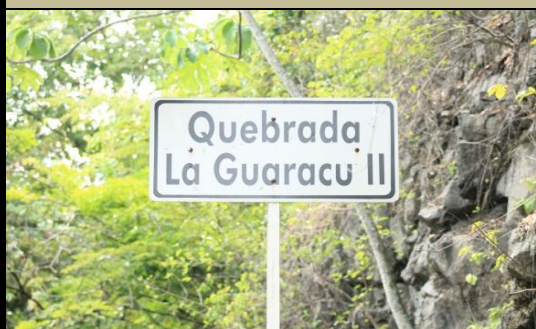
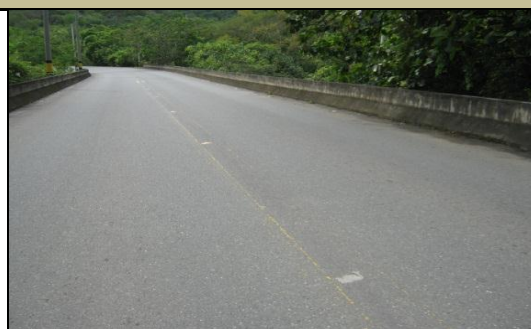
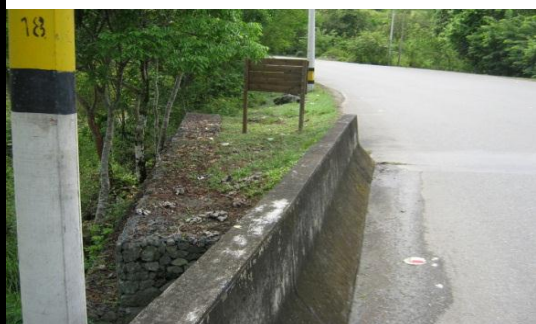
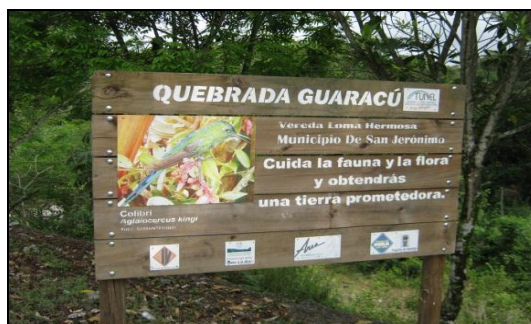
Durante la inspección se observó que el puente no cuenta con señales verticales de velocidad máxima permitida para el paso de los vehículos, ni capacidad máxima de carga. Como parte del mantenimiento rutinario, se requiere instalar señales vertical que indiquen esta información. Se observan señales con el nombre del puente en buen estado.

1	DAÑO PEQUEÑO PERO REPARACIÓN NO ES NECESARIA (EXCEPTO MANTENIMIENTO MENOR)
---	--

TIPO	DESCRIPCIÓN	UNIDAD	CANTIDAD	VALOR UNITARIO	VALOR PARCIAL
92	COLOCACION SEÑAL	UND	4	158.691	634.764
TOTAL INTERVENCIÓN					634.764

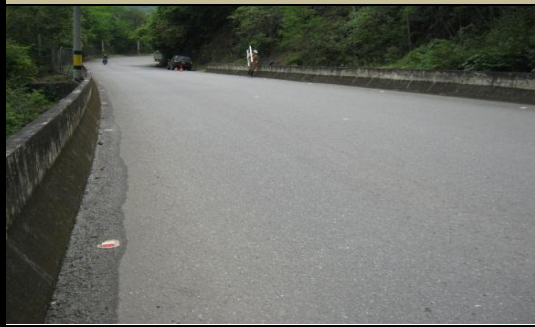
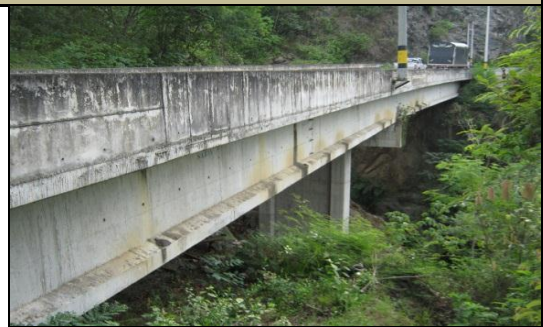
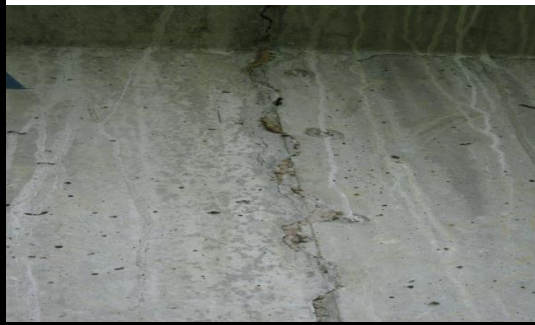
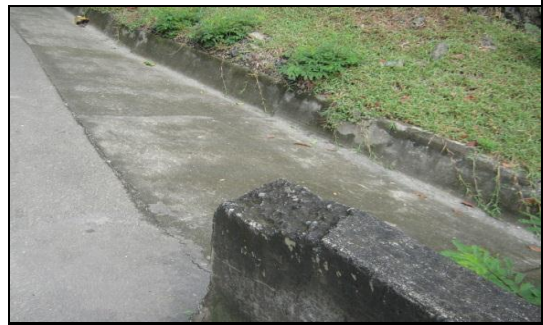
El puente en su componente general se ha calificado como 1, (Daño pequeño pero reparación no es necesaria (excepto mantenimiento rutinario)), es importante en el momento del mantenimiento rutinario atender las situaciones mostradas en cada una de los componentes.

1	DAÑO PEQUEÑO PERO REPARACIÓN NO ES NECESARIA (EXCEPTO MANTENIMIENTO MENOR)
---	--
