**ESTUDIOS DE INSPECCION E INVENTARIO DE PUENTES
DE LA RED NACIONAL DE CARRETERAS
ZONA OCCIDENTE**

**INFORME PUENTE QUEBRADA LA MUÑOZ II 01-6204A-007.00
PR 20+0020
RUTA 6204A SANTA FE DE ANTIOQUIA - MEDELLIN
DEPARTAMENTO DE ANTIOQUIA**

**INFORME PUENTE QUEBRADA LA MUÑOZ II
01-6204A-007.00
REGIONAL 01-ANTIOQUIA
CARRETERA SANTA FE DE ANTIOQUIA - MEDELLIN**

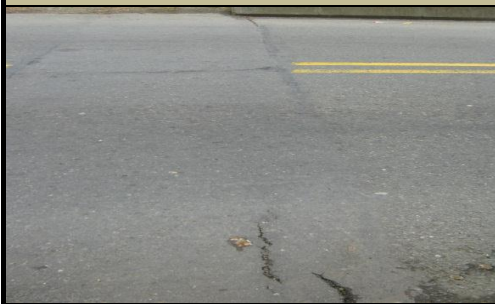
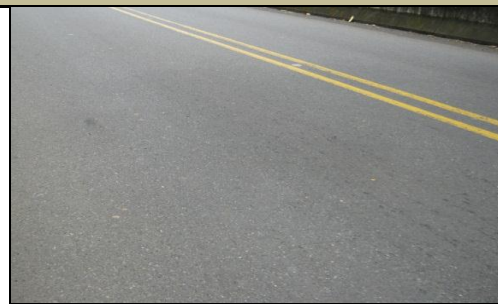
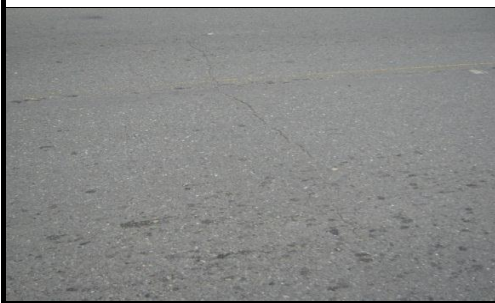
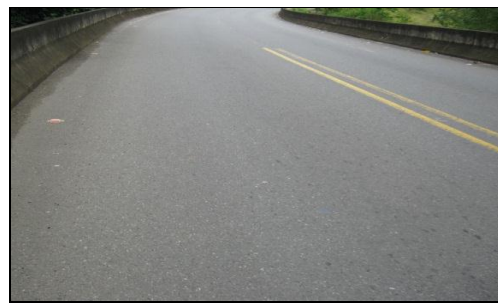
La superficie de rodadura del puente es en asfalto. Al momento de la inspección se puede observar desgaste leve de la superficie de rodadura a lo largo del puente. Se presentan fisuras en los empalmes entre losa y losas de acceso, y una fisura transversal hacia el centro del puente, es necesario sellarlas debido al alto flujo de tráfico sobre el puente. El estado interno de las losas de aproximación no fue posible determinarlo, ya que estas se encuentran cubiertas por las capas de asfalto que componen la superficie de rodadura tanto de la vía como del puente. Durante la inspección se observaron drenajes en buen estado. Se recomienda adicional a las anteriores actividades, la demarcación horizontal como parte de la señalización vial de la zona.

1 DAÑO PEQUEÑO PERO REPARACIÓN NO ES NECESARIA (EXCEPTO MANTENIMIENTO MENOR)

TIPO	DESCRIPCIÓN	UNIDAD	CANTIDAD	VALOR UNITARIO	VALOR PARCIAL
23	SELLO DE FISURAS	M2	35	74.198	2.596.930
27	REPARACION DE DEMARCACION	ML	282	1.631	459.942
TOTAL INTERVENCIÓN					3.056.872

- En los accesos del puente, cerca a las juntas de expansión se observan fisuras que requieren ser selladas con el fin de evitar que por ellas se filtre agua hacia los componentes de la subestructura. Adicionalmente se recomienda realizar demarcación horizontal como parte de la señalización vial de la zona.

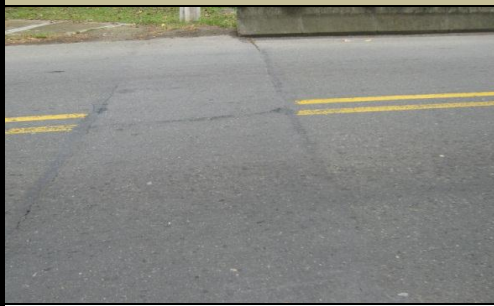
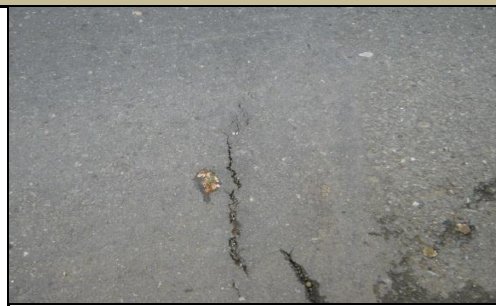
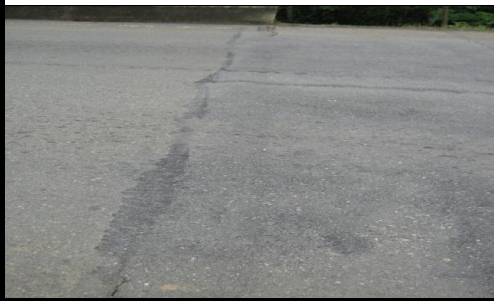
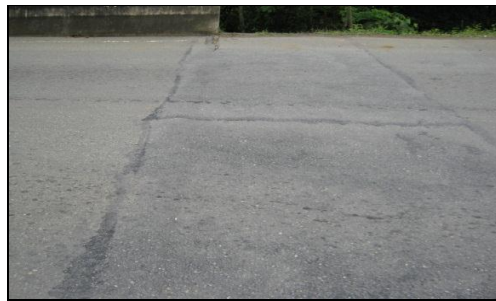
De acuerdo con la inspección realizada, no fue posible identificar el dispositivo de juntas de expansión. En general, se observan fisuras en los empalmes entre losas de acceso y losa del puente, generalmente este tipo de irregularidad en el asfalto se genera por los movimientos naturales que causa el tráfico vehicular y por juntas de construcción entre las losas de acceso y la losa del puente; sin embargo, no se evidencian filtraciones hacia la subestructura. Por lo tanto no se requiere intervención alguna.

0 SIN DAÑO O DAÑO INSIGNIFICANTE

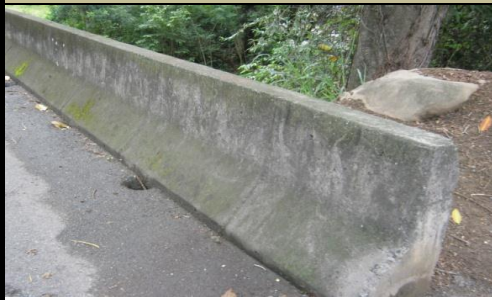
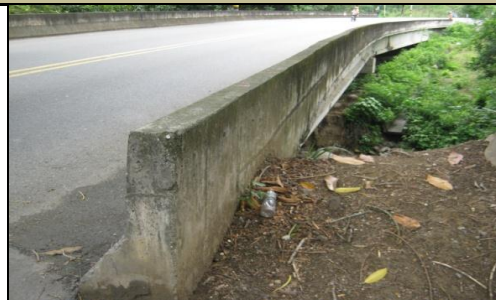
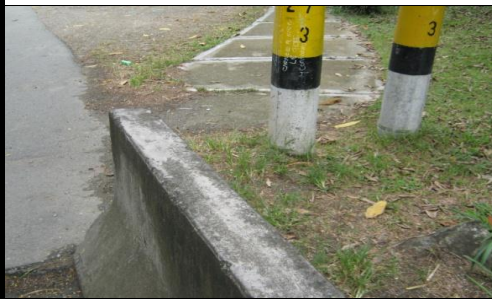
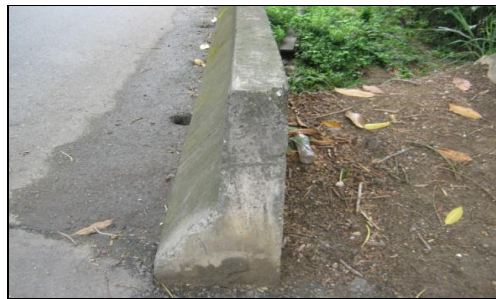
El puente no cuenta con andenes peatonales y los bordillos hacen parte constitutiva de las barandas las cuales son macizas tipo New Jersey, por lo tanto este componente se evalúa como tal en el componente Barandas.

0 SIN DAÑO O DAÑO INSIGNIFICANTE

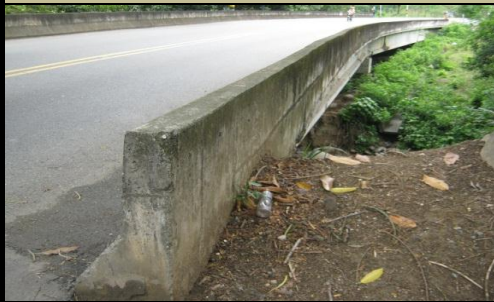
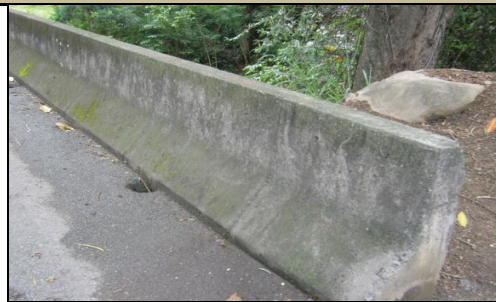
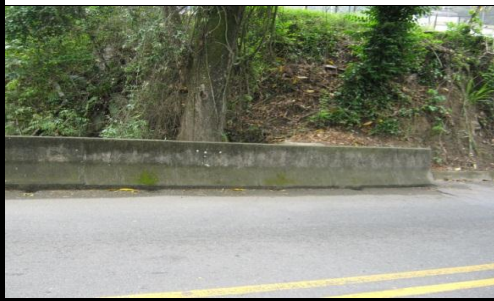
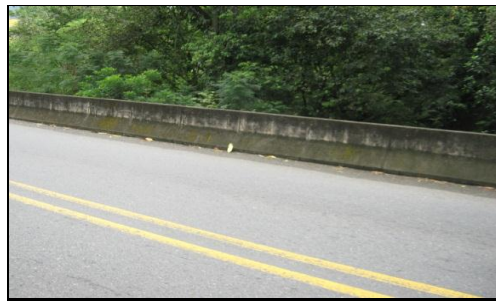
Las barandas del puente están construidas en concreto macizo tipo New Jersey y por su configuración geométrica este componente contiene también los bordillos del puente, que son la parte trapezoidal e inferior de la baranda, la parte superior o de protección antivuelco es rectangular con una altura de 0.45 m y ancho de 0.15m. En el momento de la inspección no se observaron problemas en estos componentes, sin embargo se recomienda realizar limpieza y pintura como parte del mantenimiento rutinario del puente.

0 SIN DAÑO O DAÑO INSIGNIFICANTE

TIPO	DESCRIPCIÓN	UNIDAD	CANTIDAD	VALOR UNITARIO	VALOR PARCIAL
10	LIMPIEZA	ML	150	4.516	677.400
34	PINTURA DE CONCRETO	ML	150	15.113	2.266.950
TOTAL INTERVENCIÓN					2.944.350

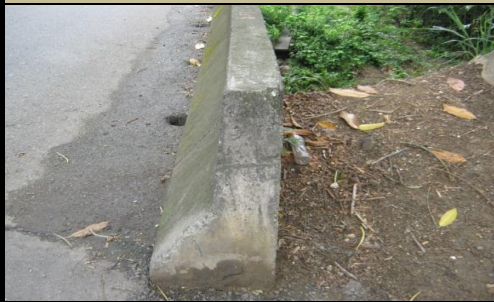
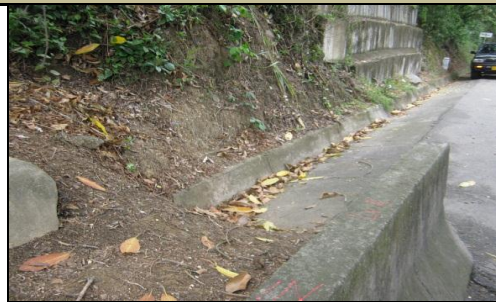
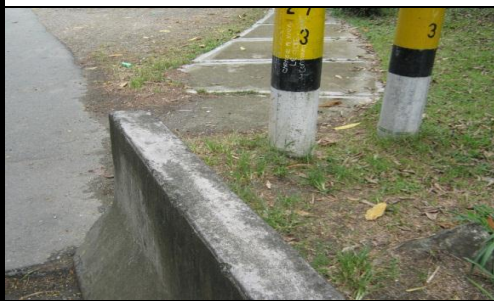
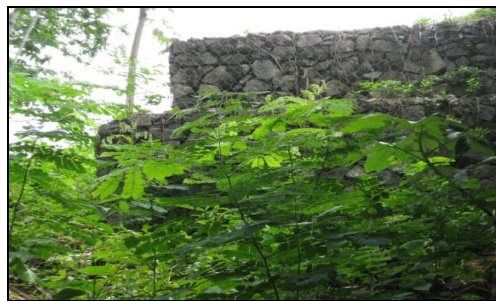
En el puente se observan cunetas que protegen de las aguas de escorrentía los conos y taludes, en el momento de la inspección se determina la necesidad de realizar limpieza de cunetas y reconstruir la cuneta derecha en el acceso uno, que presenta fractura en el concreto y por lo tanto permite la filtración del agua hacia la subrasante de la vía, lo que podría llegar a causar lavado del material de base y desestabilizar el estribo del puente.

3 DAÑO SIGNIFICATIVO, REPARACIÓN NECESARIA MUY PRONTO

TIPO	DESCRIPCIÓN	UNIDAD	CANTIDAD	VALOR UNITARIO	VALOR PARCIAL
10	LIMPIEZA	M2	25	2.686	67.150
D	CONSTRUCCION DE CUNETAS	ML	20	126.480	2.529.600
TOTAL INTERVENCIÓN					2.596.750

- Limpieza y pintura general en las barandas sólidas como parte del mantenimiento rutinario del puente.
 - En cuanto a los conos, se recomienda realizar actividades de limpieza, dada la gran cantidad de vegetación que se encuentra allí. De igual manera es necesario reconstruir las cunetas existentes hacia un costado del puente, debido a que se encuentran averidas, permitiendo el paso de agua, lo cual de continuar progresando puede originar socavaciones y daños de mayor consideración.

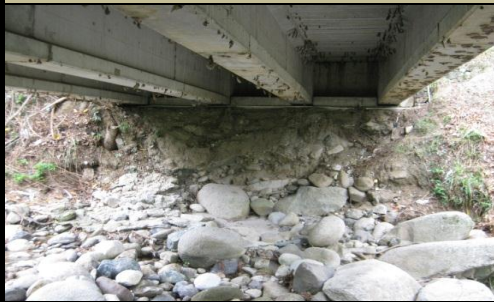
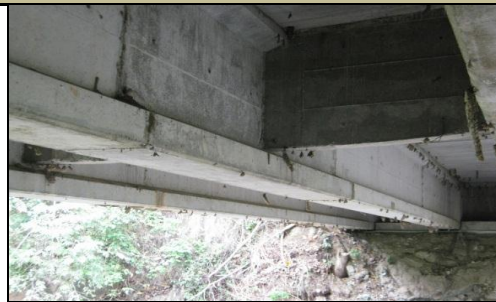
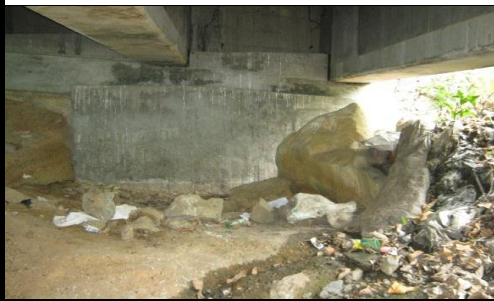
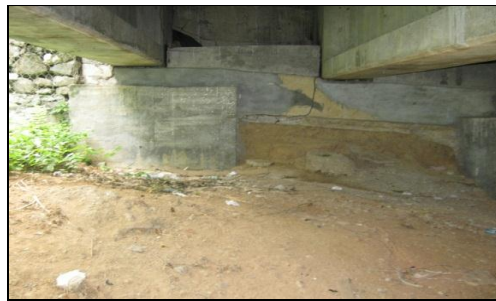
La configuración estructural de los estribos del puente se definen como macizos enterrados que sobresalen 0.50 m, hasta el nivel inferior de las vigas, en el momento de la inspección se observan reparaciones en el ES1 con buenas características, no se presentan problemas en este componente. Dado lo anterior no es necesario realizar ninguna actividad en el elemento.

0 SIN DAÑO O DAÑO INSIGNIFICANTE

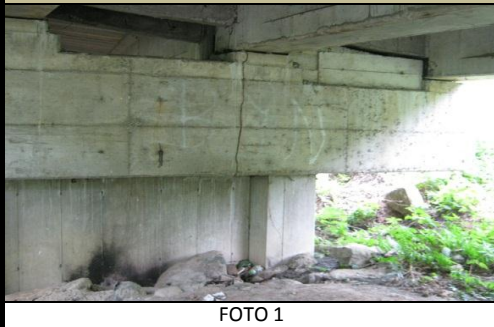
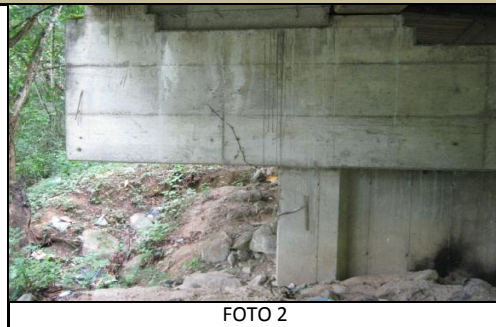
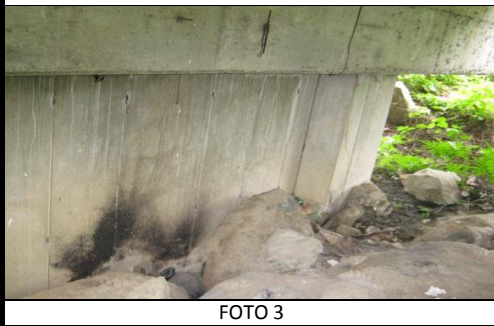
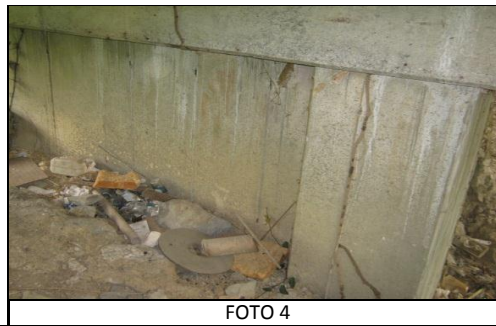
Las vigas del puente se apoyan en una pila central maciza con viga cabezal con una altura de 3.20 m bajo la viga cabezal. En general se observa gran cantidad de material de arrastre contra la pila central, sin embargo no se han generado problemas en el concreto de esta componente. Dado lo anterior, se recomienda realizar limpieza general con el fin de evitar daños de mayor consideración por el roce con las rocas de esta zona.

0 SIN DAÑO O DAÑO INSIGNIFICANTE

TIPO	DESCRIPCIÓN	UNIDAD	CANTIDAD	VALOR UNITARIO	VALOR PARCIAL
10	LIMPIEZA	M2	400	8.082	3.232.800
TOTAL INTERVENCIÓN					3.232.800

- En la corona de la pila central se evidencia contaminación por adherencia de vegetación y humedades que deben ser limpiadas como parte del mantenimiento del elemento.

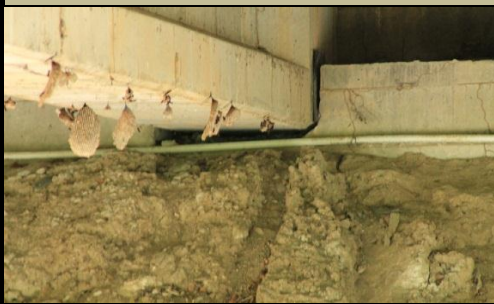
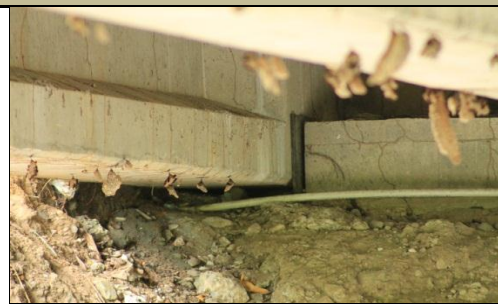
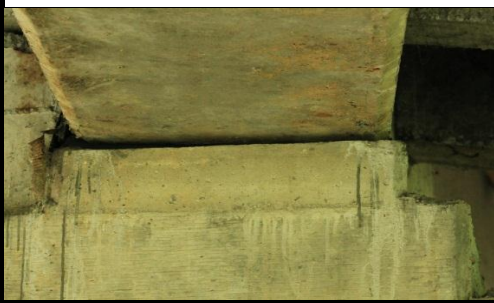
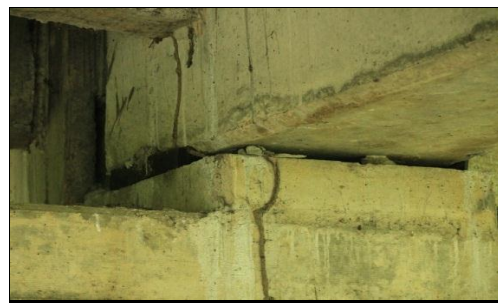
Los apoyos del puente tanto en estribos como en la pila central se conforman de placas de neopreno, las cuales reciben las vigas del puente y transmiten sus cargas a los elementos de soporte. En el momento de la inspección no se observaron problemas que afecten este componente. Por lo tanto no se requiere intervención alguna.

0 SIN DAÑO O DAÑO INSIGNIFICANTE

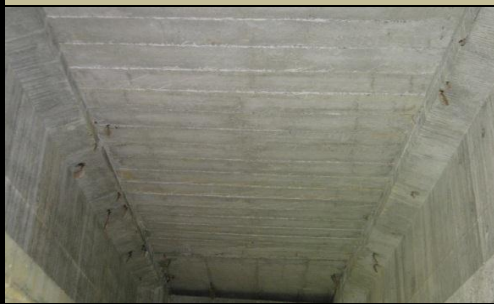
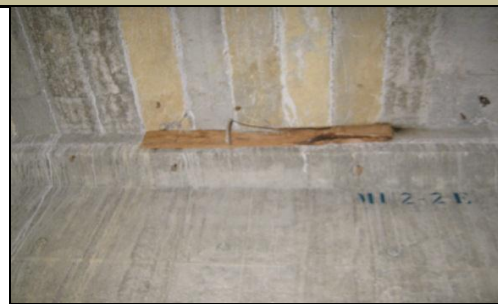
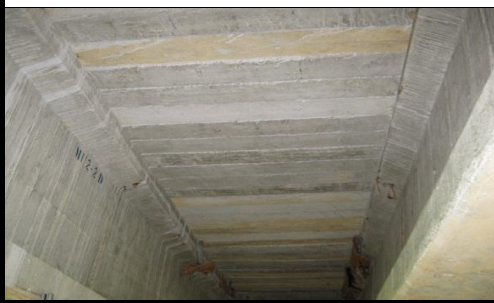
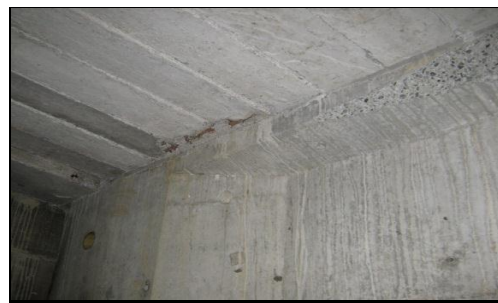
La losa del puente esta conformada por plaquetas prefabricadas hacia la parte interna de las vigas, y por concreto reforzado hacia los voladizos laterales del tablero, tales plaquetas tienen un ancho de 0.3 m, y su longitud la determina la separación de las vigas, en la inspección se hizo evidente la pérdida de recubrimiento con acero expuesto en dos plaquetas prefabricadas. Por lo tanto se recomienda la reparación de concreto en las áreas afectadas con el fin de evitar daños de mayor consideración.

2 ALGÚN DAÑO, REPARACIÓN NECESARIA CUANDO SE PRESENTE LA OCASIÓN. EL COMPONENTE FUNCIONA COMO SE DISEÑÓ

TIPO	DESCRIPCIÓN	UNIDAD	CANTIDAD	VALOR UNITARIO	VALOR PARCIAL
30	REPARACION DE CONCRETO	M2	1	480.388	480.388
TOTAL INTERVENCIÓN					480.388

- En algunas secciones de la losa y las vigas, se evidencian porosidades del concreto con acero expuesto en mínimas proporciones. Se sugiere la reparación del concreto en las áreas afectadas.

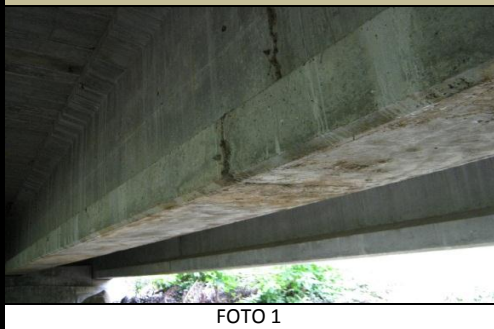
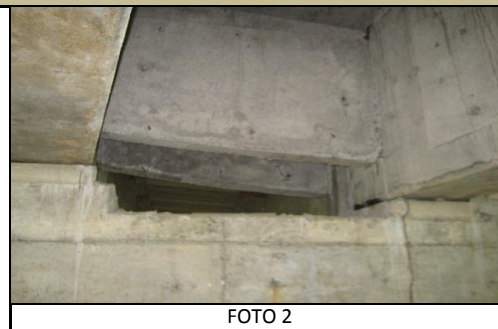
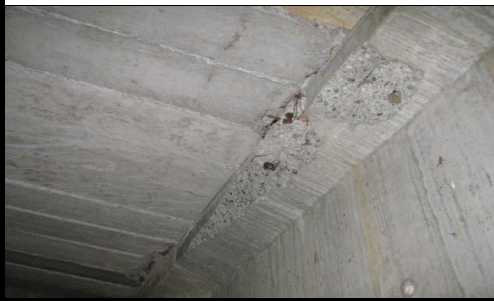
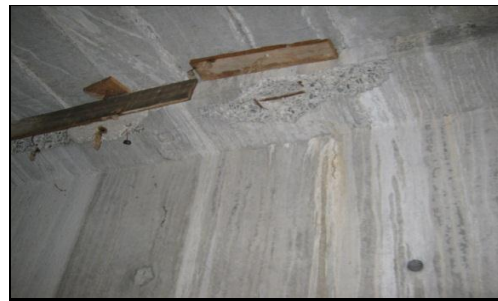
En los dos luces del puente se localizan cuatro vigas en concreto preesforzad. En general, se evidencia pérdida de una mínima sección con acero expuesto en aleta superior en VL2 y VL3. Por lo anterior, se debe reponer el concreto afectado, con el fin de evitar daños de mayor proporción.

2	ALGÚN DAÑO, REPARACIÓN NECESARIA CUANDO SE PRESENTE LA OCASIÓN. EL COMPONENTE FUNCIONA COMO SE DISEÑÓ
---	---

TIPO	DESCRIPCIÓN	UNIDAD	CANTIDAD	VALOR UNITARIO	VALOR PARCIAL
30	REPARACION DE CONCRETO	ML	1	204.999	204.999
TOTAL INTERVENCIÓN					204.999

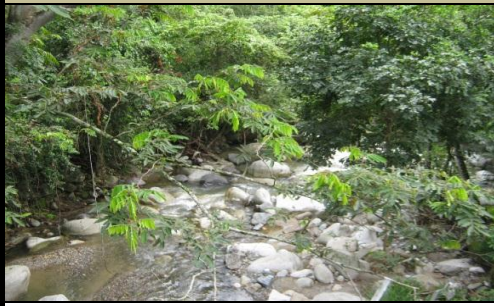
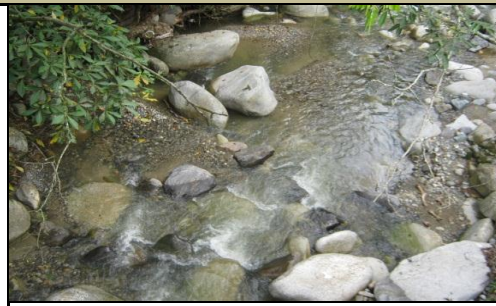
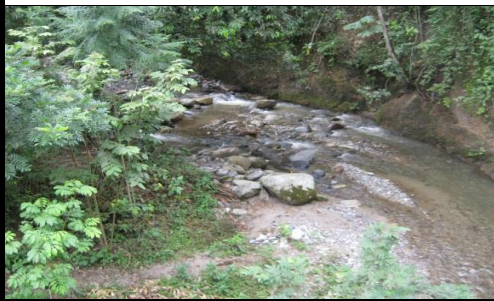
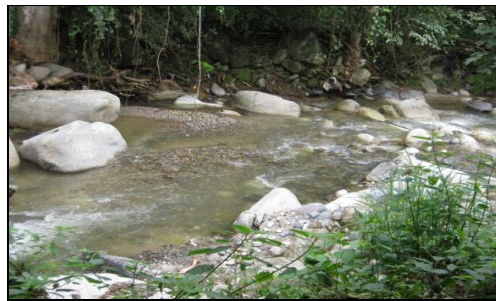
El puente en estudio salva la Quebrada La Muñoz II, la cual presenta poco caudal, con un ancho de 86.35 m, sin malos olores por contaminación y con gran cantidad de material de arrastre. En general, no se evidencia problemas en otros componentes del puente, por lo tanto no requiere intervención alguna.

0 SIN DAÑO O DAÑO INSIGNIFICANTE

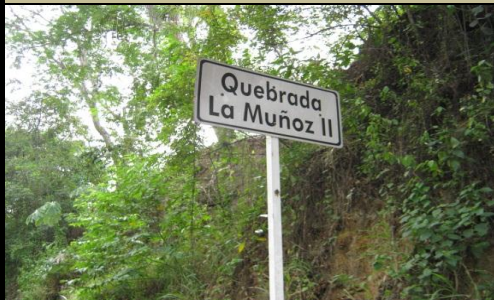
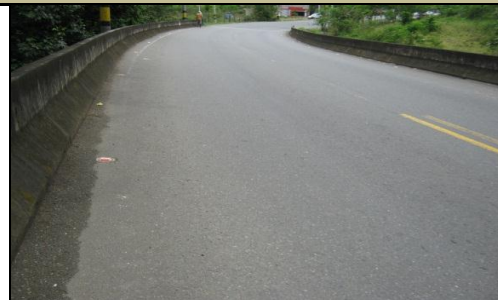
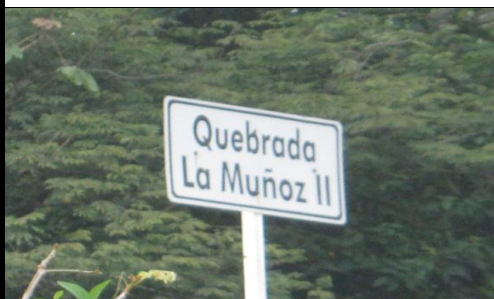
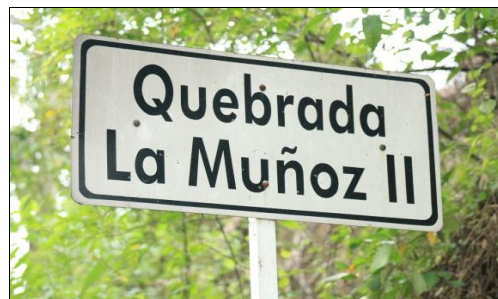
Durante la inspección se observó que el puente no cuenta con señales verticales de velocidad máxima permitida para el paso de los vehículos, ni capacidad máxima de carga. Como parte del mantenimiento rutinario, se requiere instalar señales verticales que indiquen esta información. Se observan señales con el nombre de la Quebrada a ambos lados del puente en buenas condiciones.

1	DAÑO PEQUEÑO PERO REPARACIÓN NO ES NECESARIA (EXCEPTO MANTENIMIENTO MENOR)
---	--

TIPO	DESCRIPCIÓN	UNIDAD	CANTIDAD	VALOR UNITARIO	VALOR PARCIAL
92	COLOCACION SEÑAL	UND	4	158.691	634.764
TOTAL INTERVENCIÓN					634.764

- Es necesario completar las señales verticales, con el fin de brindar mayor información y seguridad a quienes transitan el lugar.

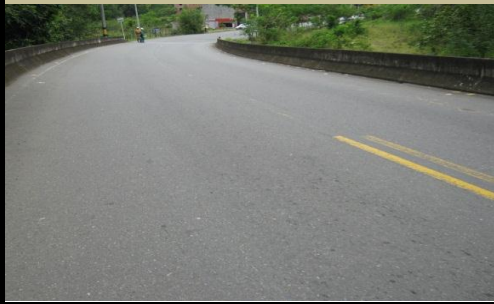
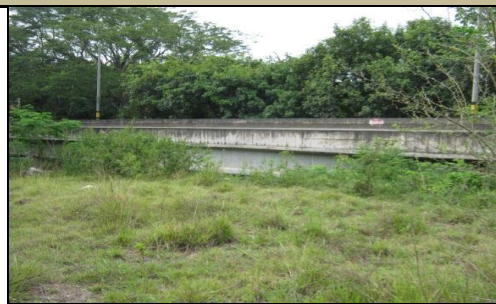
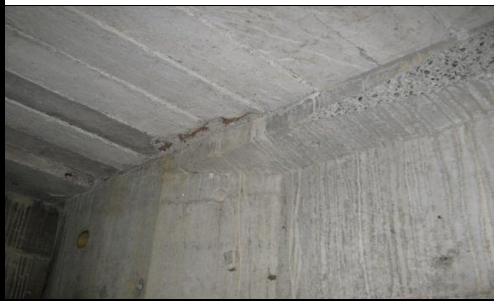
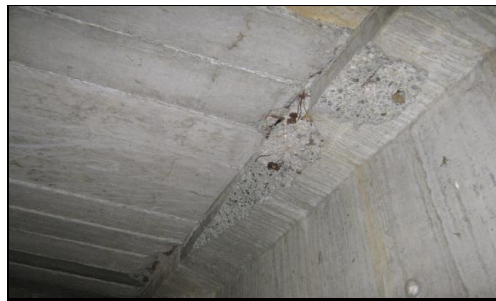
El puente en su componente general se ha calificado como 2, (Algún daño, reparacion necesaria cuando se presente la ocasión. El componente funciona como se diseñó). Las falencias mostradas en los componentes losa y vigas no son relevantes ni ponen en riesgo la seguridad de los usuarios del puente o la estabilidad de este. Se recomienda realizar las actividades de mantenimiento rutinario para las componentes que lo requieran.

2 ALGÚN DAÑO, REPARACIÓN NECESARIA CUANDO SE PRESENTE LA OCASIÓN. EL COMPONENTE FUNCIONA COMO SE DISEÑÓ
