**ESTUDIOS DE INSPECCION E INVENTARIO DE PUENTES  
DE LA RED NACIONAL DE CARRETERAS  
ZONA OCCIDENTE**

**INFORME PUENTE QUEBRADA LA MUÑOZ I 01-6204A-008.00  
PR 20+0350  
RUTA 6204A SANTA FE DE ANTIOQUIA - MEDELLIN  
DEPARTAMENTO DE ANTIOQUIA**

**INFORME PUENTE QUEBRADA LA MUÑOZ I  
01-6204A-008.00  
REGIONAL 01 - ANTIOQUIA  
CARRETERA SANTA FE DE ANTIOQUIA - MEDELLIN**

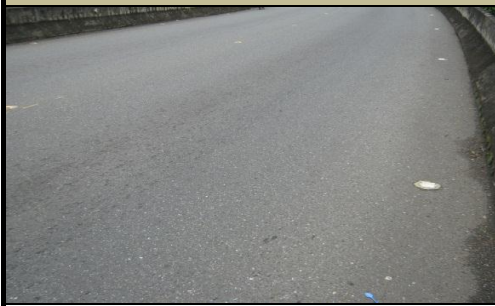
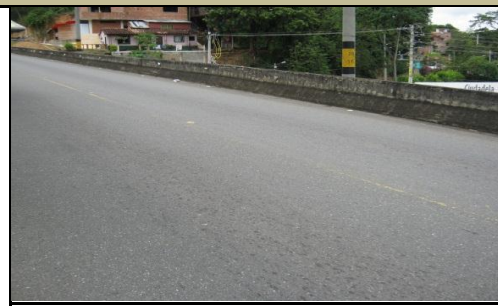
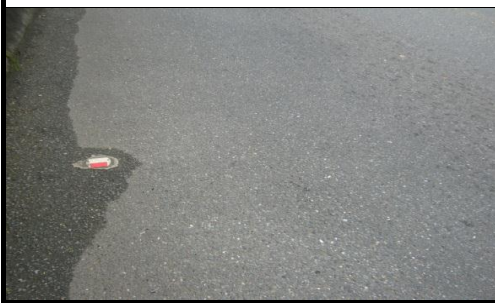
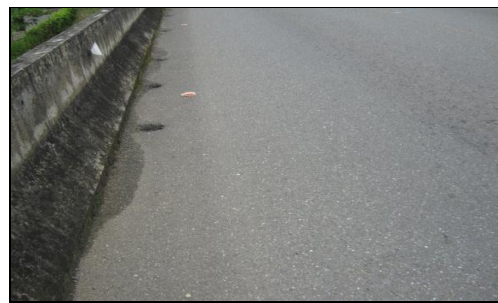
La superficie de rodadura del puente es en asfalto. En general se evidencia en los empalmes entre la losa y losas de acceso que el asfalto se ha fisurado con algunos abultamientos en dicha área; de igual manera se presenta el desgaste normal de la superficie pero sin pérdida de propiedades estructurales del material. En cuanto al drenaje, éste se encuentra en buenas condiciones. Dado lo anterior, se recomienda realizar el sello de las fisuras observadas y la demarcación horizontal como parte de la señalización de la zona.

1	DAÑO PEQUEÑO PERO REPARACIÓN NO ES NECESARIA (EXCEPTO MANTENIMIENTO MENOR)
---	--

TIPO	DESCRIPCIÓN	UNIDAD	CANTIDAD	VALOR UNITARIO	VALOR PARCIAL
23	SELLO DE FISURAS	M2	19	74.198	1.409.762
27	REPARACION DE DEMARCACION	ML	647	1.631	1.055.257
<b>TOTAL INTERVENCIÓN</b>					<b>2.465.019</b>

- Dadas algunas fisuras de baja severidad en el área de las juntas de expansión, se recomienda el sello de las mismas y demarcación horizontal como parte de la señalización vial de la zona.

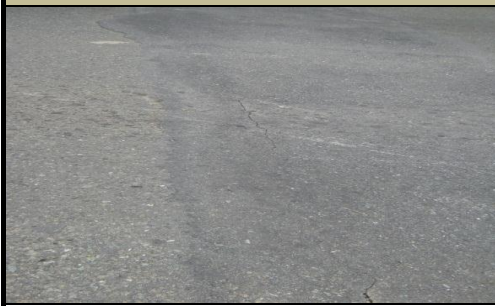
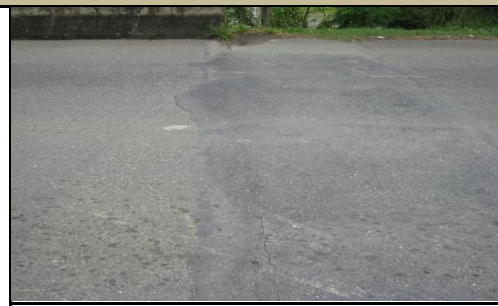
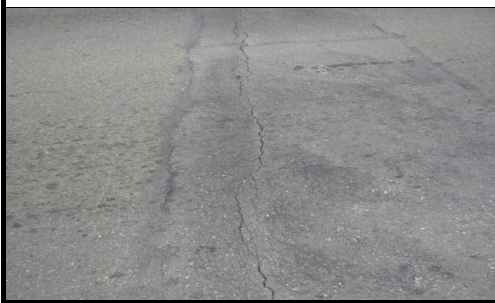
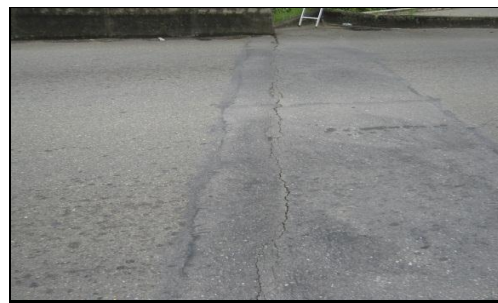
En el momento de la inspección no fue posible identificar el tipo de dispositivo de junta de expansión. Se evidencian en general, fisuras transversales en dichas áreas, generadas por dilatación y movimientos naturales del puente en estas zonas. Sin embargo se deduce que el elemento funciona de la manera adecuada, ya que no existen filtraciones de agua hacia la subestructura. Dado lo anterior, el elemento no requiere intervención.

0 SIN DAÑO O DAÑO INSIGNIFICANTE

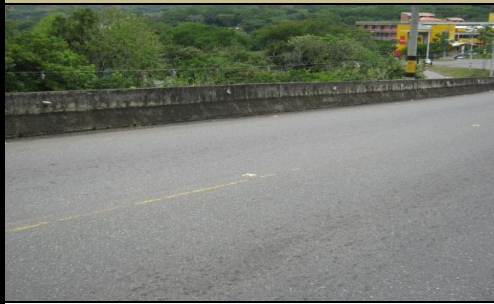
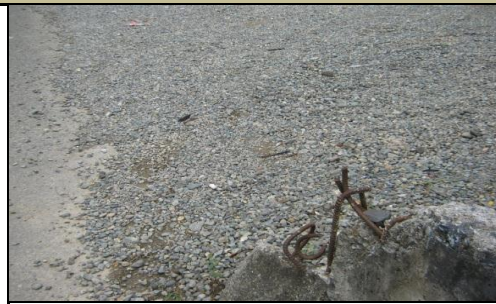
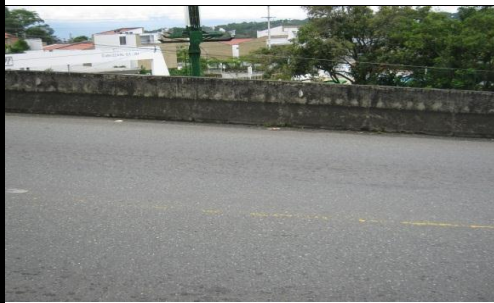
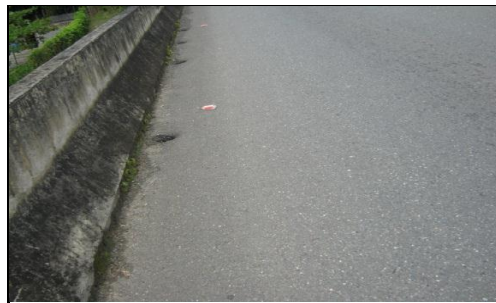
Las barandas del puente son en concreto macizas tipo New Jersey con una sección trapezoidal que compone los bordillos del puente y una sección rectangular, ambos elementos uniformes conforman la defensa y protección para los vehículos. En el momento de la inspección se evidencia impacto hacia el costado derecho, generando pérdida de concreto y exposición del acero de refuerzo. Por lo tanto, se recomienda la reconstrucción de la zona afectada, como también limpieza y pintura general como parte del mantenimiento rutinario del puente.

2 ALGÚN DAÑO, REPARACIÓN NECESARIA CUANDO SE PRESENTE LA OCASIÓN. EL COMPONENTE FUNCIONA COMO SE DISEÑÓ

- En cuanto a las barandas de concreto sólido, se observan algunos impactos en algunas secciones que deben ser reconstruidos, así como mantenimiento general de limpieza y pintura.

TIPO	DESCRIPCIÓN	UNIDAD	CANTIDAD	VALOR UNITARIO	VALOR PARCIAL
10	LIMPIEZA	ML	325	4.516	1.467.700
25	RECONSTRUCCION DE BARANDA	ML	2	251.098	502.196
34	PINTURA DE CONCRETO	ML	325	15.113	4.911.725
<b>TOTAL INTERVENCIÓN</b>					<b>6.881.621</b>

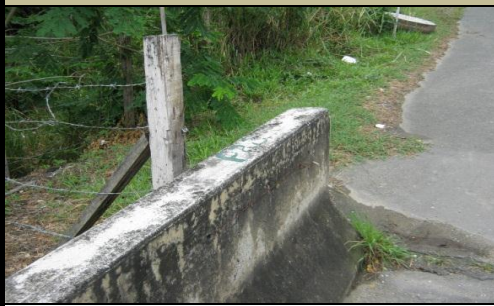
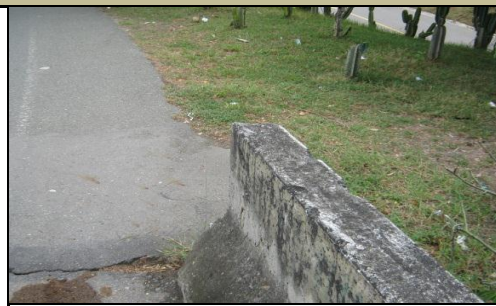
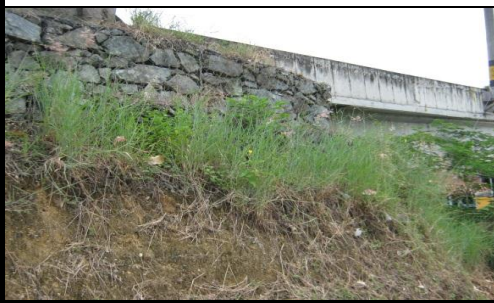
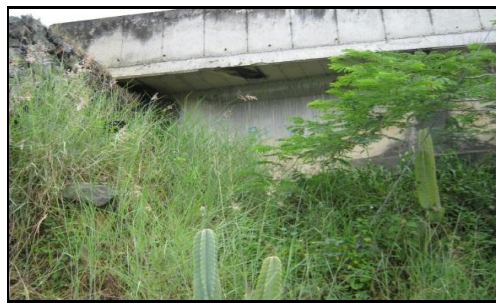
El puente cuenta con taludes en los costados de ambos accesos, los cuales están protegidos por cunetas que desaguan la vía de acceso al puente. En el momento de la inspección no se observaron problemas en este componente. Por lo tanto no se requiere intervención.

0 SIN DAÑO O DAÑO INSIGNIFICANTE

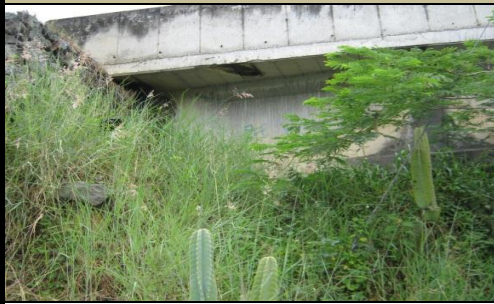
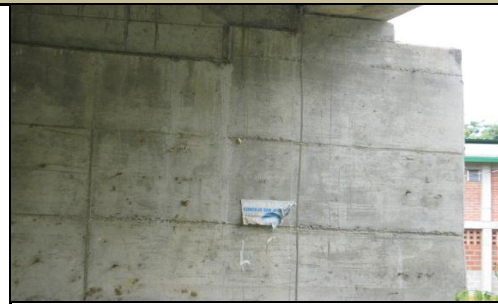
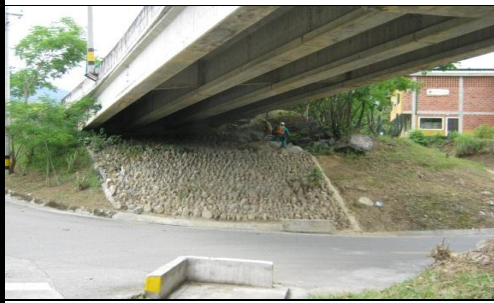
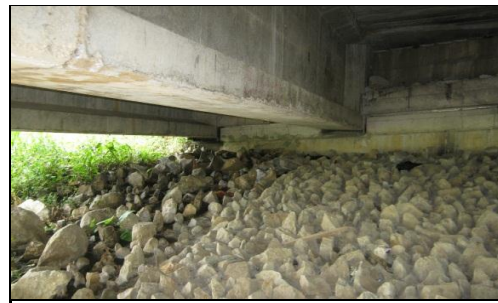
Los estribos del puente son macizos de concreto enterrados. El estribo 1 se encuentra protegido con talud enrocado que dificulta el acceso a este componente su altura es de 0.75 m, mientras que el Estribo 2 es macizo con una altura de 3.5 m, posee muros de contención que sostienen el talud. En el momento de la inspección no se observan problemas en este componente. Por lo tanto no se requiere intervención alguna.

0 SIN DAÑO O DAÑO INSIGNIFICANTE

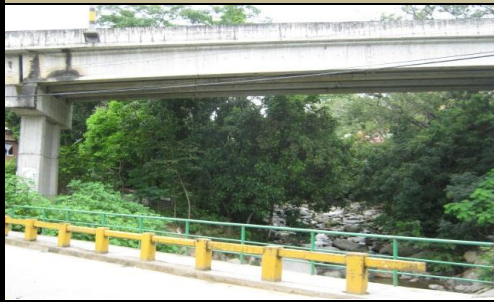
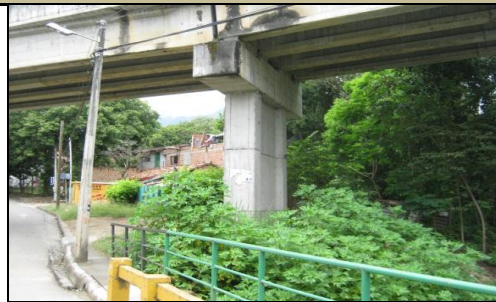
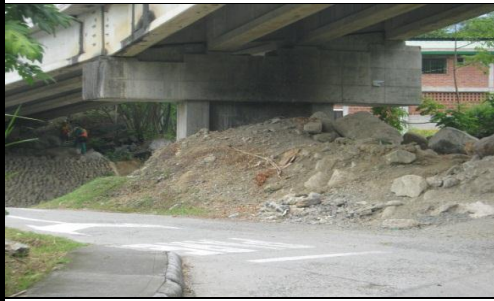
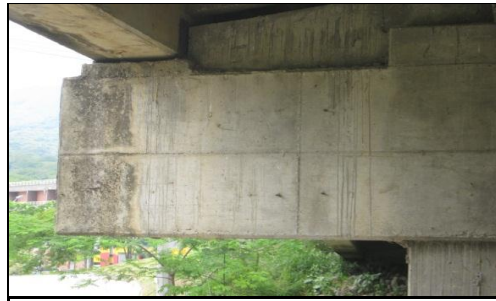
Las cuatro vigas del puente se apoyan en cuatro pilas centrales macizas en concreto, las cuales tienen forma rectangular de 4 m de largo y 1 m de profundidad en los extremos tiene dos columnas adosadas de 0.60 m por 1 m, sobre esta se apoya una viga cabezal de 1 m de altura sobre la que se apoyan las cuatro vigas, estas pilas tienen una altura promedio de 5.3 m. En el momento de la inspección no se observaron problemas en este componente. Por lo tanto no requiere su intervención.

0 SIN DAÑO O DAÑO INSIGNIFICANTE

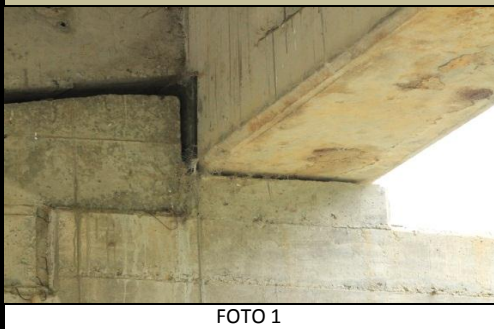
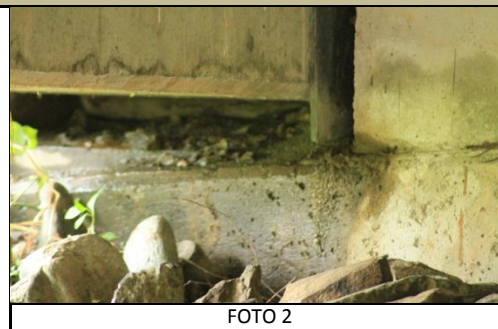
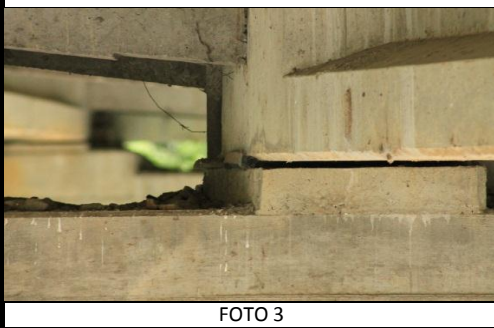
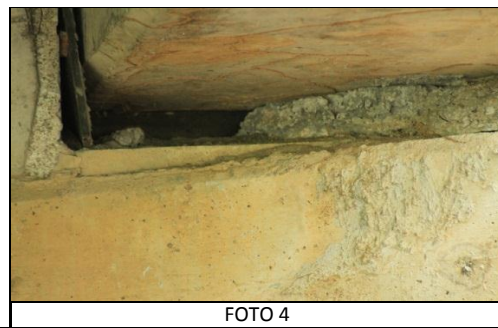
Las vigas del puente se apoyan en los estribos y sobre las pilas centrales en placas de neopreno estas tienen un espesor de 7 centímetros y profundidad 0.30 m. En general, se observan restos de mortero en algunos apoyos de la superestructura, así como otras clases de elementos ajenos a la composición del apoyo. Dado lo anterior, se recomienda realizar limpieza como parte del mantenimiento rutinario del puente.

0 SIN DAÑO O DAÑO INSIGNIFICANTE

- En los apoyos se observa contaminación por restos de mortero y desechos humanos. Aquí debe realizarse la respectiva limpieza como parte del mantenimiento del elemento.

TIPO	DESCRIPCIÓN	UNIDAD	CANTIDAD	VALOR UNITARIO	VALOR PARCIAL
10	LIMPIEZA	UND	16	7.471	119.536
<b>TOTAL INTERVENCIÓN</b>					<b>119.536</b>

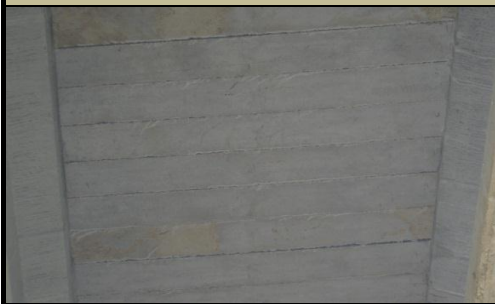
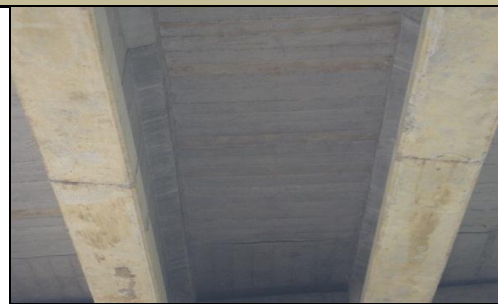
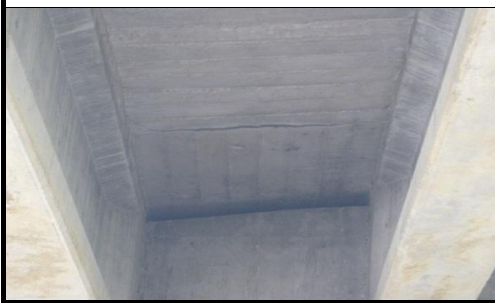
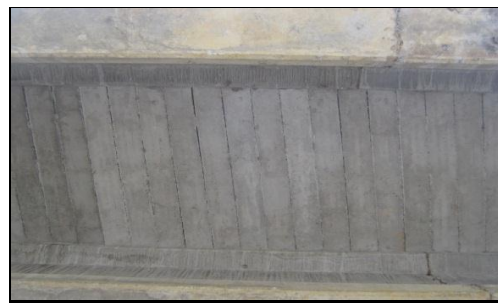
La composición estructural de la losa del puente es en plaquetas prefabricadas en la parte que da hacia el interior de las vigas, estas placas son de la misma longitud o separación entre vigas y ancho de 0.30 m. Hacia los voladizos del puente la placa esta construida en concreto reforzado. En el momento de la inspección no se evidencian daños en el concreto o afectaciones por humedades desde los drenajes. Por lo tanto no es necesario intervenir el elemento.

0 SIN DAÑO O DAÑO INSIGNIFICANTE

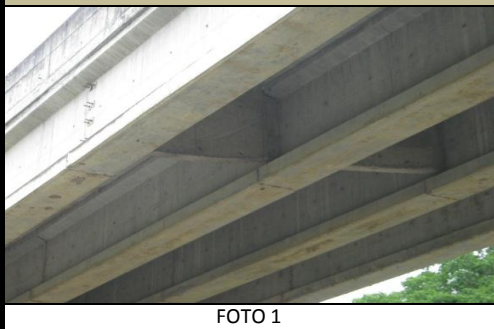
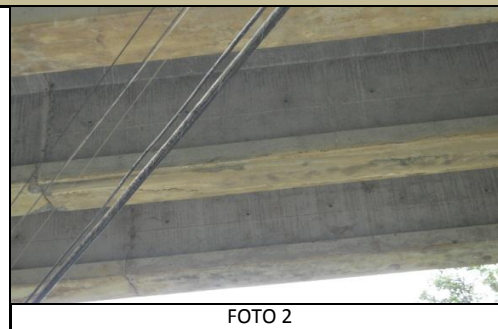
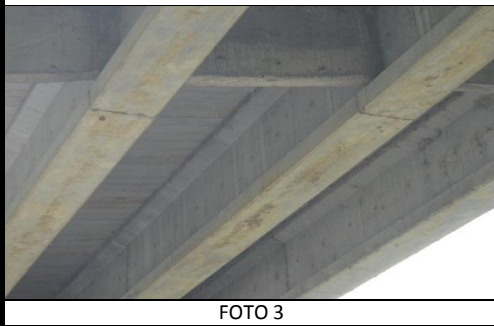
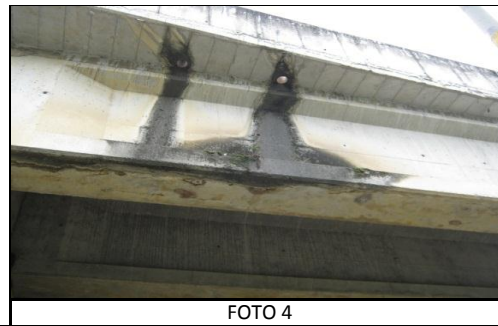
La superestructura del puente se compone de cuatro una losa, simplemente apoyada en concreto preesforzado. En general las vigas se encuentran en buenas condiciones, no evidencian porosidades, acero expuesto o algún daño que afecte la estabilidad de la superestructura. Por lo tanto, no es necesario intervenir el elemento.

0 SIN DAÑO O DAÑO INSIGNIFICANTE

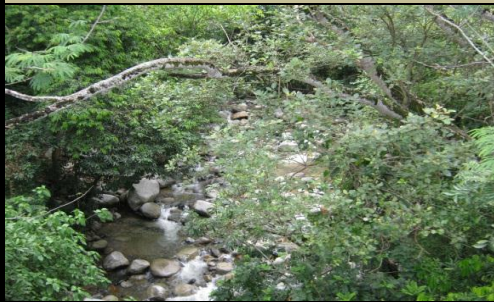
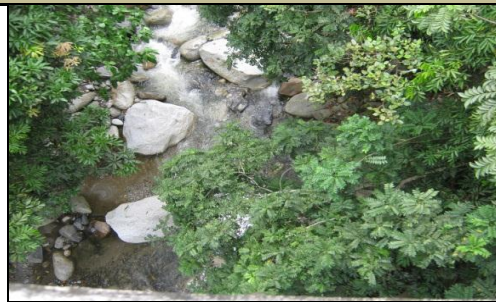
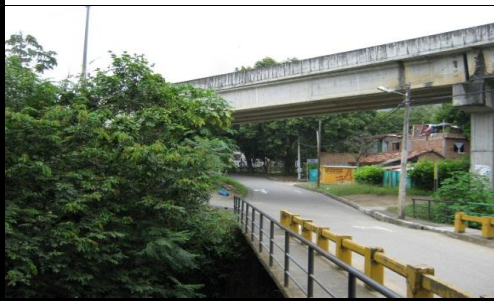
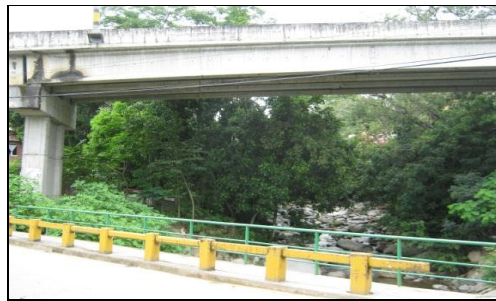
El puente en estudio salva la Quebrada La Muñoz I y una vía de acceso a condominios del municipio de San Jerónimo. Esta quebrada tiene un ancho de 30.70 m, sin contaminación o malos olores; se encuentra bien encausada y al momento de la inspección no fueron evidentes problemas en otros componentes ni en el cauce mismo. Por lo tanto no es necesario realizar algún tipo de intervención.

0 SIN DAÑO O DAÑO INSIGNIFICANTE

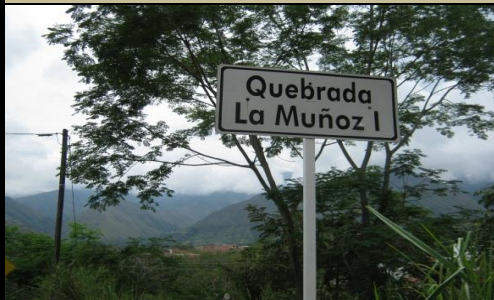
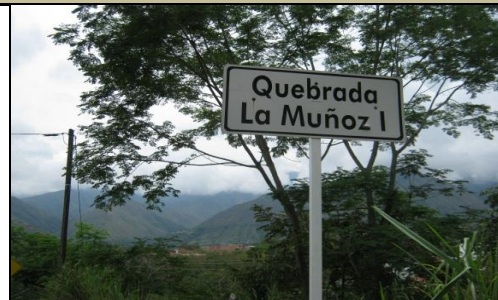
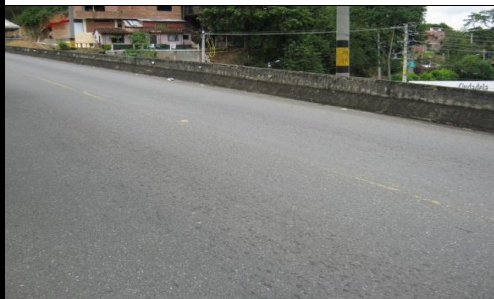
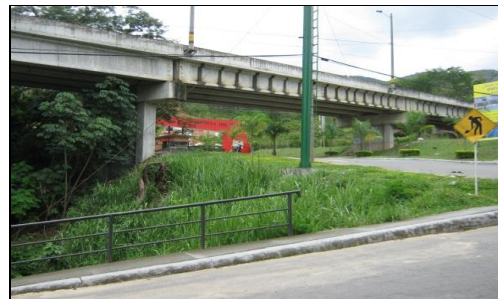
Durante la inspección se observó que el puente no cuenta con señales verticales de velocidad máxima permitida para el paso de los vehículos, ni capacidad máxima de carga, por ser un puente urbano, debería contarse también con una señal de cruce peatonal. Como parte del mantenimiento rutinario, se requiere instalar señales verticales que indiquen esta información.

1	DAÑO PEQUEÑO PERO REPARACIÓN NO ES NECESARIA (EXCEPTO MANTENIMIENTO MENOR)
---	--

- Es necesario completar la señalización del sector, mediante la colocación de señales de tránsito verticales, las cuales brinden la respectiva seguridad e información a quienes frecuentan la zona.

TIPO	DESCRIPCIÓN	UNIDAD	CANTIDAD	VALOR UNITARIO	VALOR PARCIAL
92	COLOCACION SEÑAL	UND	6	158.691	952.146
<b>TOTAL INTERVENCIÓN</b>					<b>952.146</b>

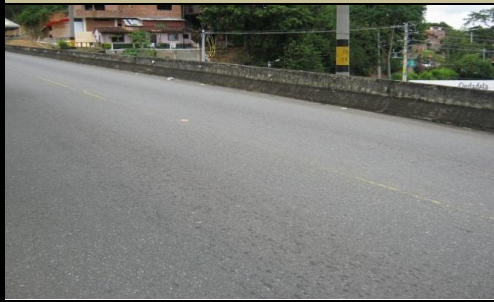
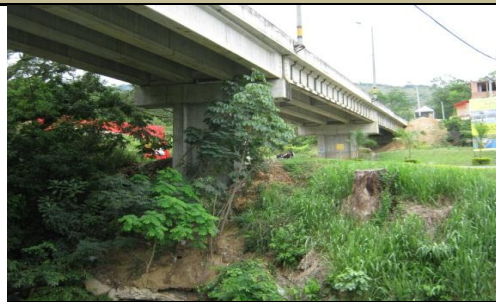
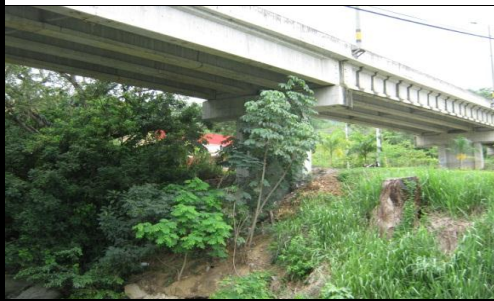
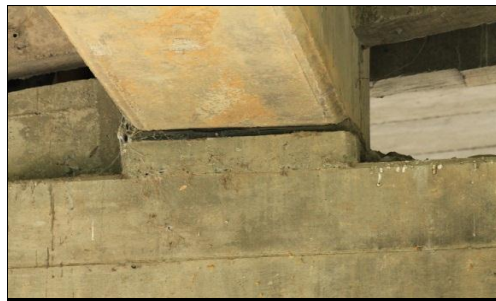
El puente en su componente general se ha calificado como 1, (Daño pequeño pero reparación no es necesaria (excepto mantenimiento rutinario). Es importante en el momento del mantenimiento rutinario atender las situaciones mostradas en cada una de los componentes, en su gran mayoría de reparaciones leves, sin afectaciones importantes a la superestructura.

1 DAÑO PEQUEÑO PERO REPARACIÓN NO ES NECESARIA (EXCEPTO MANTENIMIENTO MENOR)
