**ESTUDIOS DE INSPECCION E INVENTARIO DE PUENTES
DE LA RED NACIONAL DE CARRETERAS
ZONA OCCIDENTE**

**INFORME PUENTE QUEBRADA LA GUARACU I 01-6204A-009.00
PR 22+0400
RUTA 6204A SANTA FE DE ANTIOQUIA - MEDELLIN
DEPARTAMENTO DE ANTIOQUIA**

**INFORME PUENTE QUEBRADA LA GUARACU I
01-6204A-009.00
REGIONAL 01 - ANTIOQUIA
CARRETERA SANTA FE DE ANTIOQUIA - MEDELLIN**

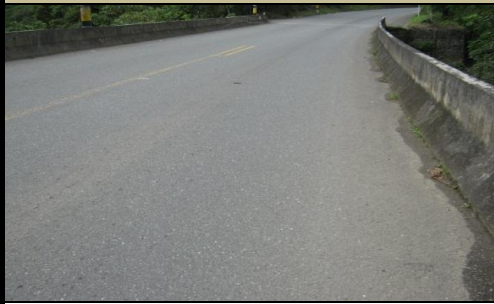
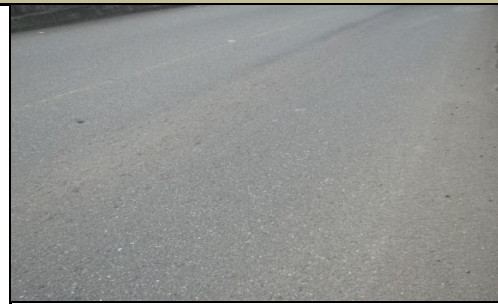
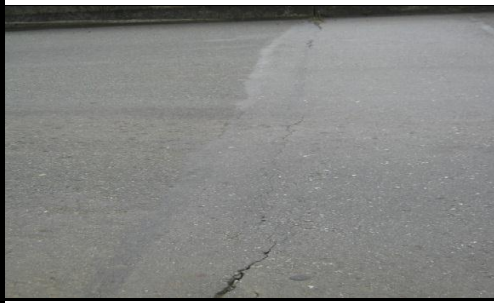
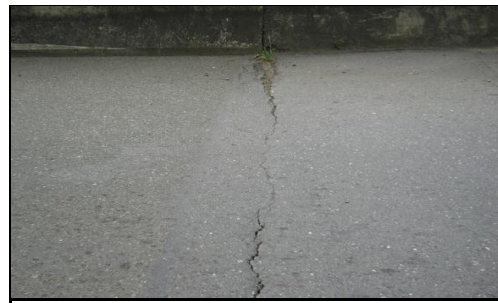
La superficie de rodadura del puente es en asfalto. En los empalmes entre losa y losas de accesos, se evidencian algunas fisuras transversales, las cuales deben ser selladas. Lo anterior, no afecta considerablemente la estabilidad de la superestructura, pero debe realizarse con el fin de que el progreso en las fisuras no afecte la subestructura. El drenaje se encuentra en buenas condiciones. Adicionalmente se recomienda la demarcación horizontal como parte de la señalización vial de la zona.

1 DAÑO PEQUEÑO PERO REPARACIÓN NO ES NECESARIA (EXCEPTO MANTENIMIENTO MENOR)

TIPO	DESCRIPCIÓN	UNIDAD	CANTIDAD	VALOR UNITARIO	VALOR PARCIAL
23	SELLO DE FISURAS	M2	17	74.198	1.261.366
27	REPARACION DE DEMARCACION	ML	324	1.631	528.444
TOTAL INTERVENCIÓN					1.789.810

- Dadas algunas fisuras leves en sentido transversal cerca a las juntas de expansión, se recomienda el sello de las mismas para evitar su progreso y daños de mayor consideración. Adicionalmente es necesaria la demarcación horizontal como parte de la señalización vial.

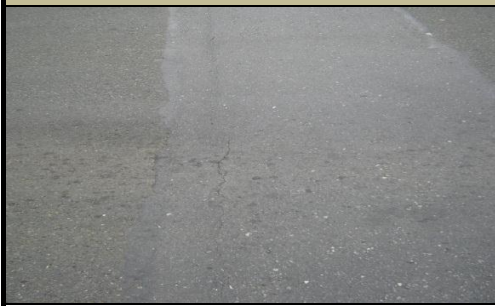
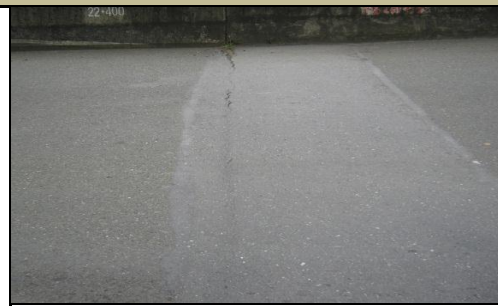
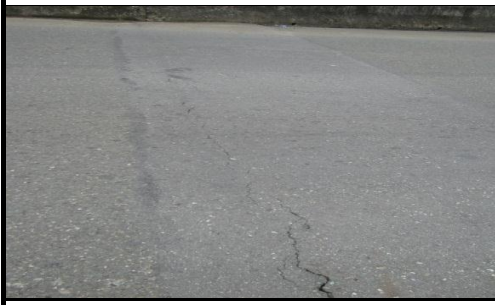
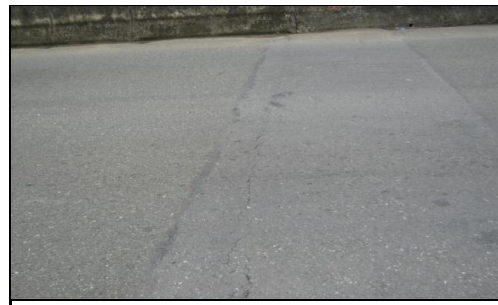
En el momento de la inspección no fue posible identificar en dispositivo de juntas de expansión. A pesar de las fisuras de baja consideración observadas en la superficie, no se evidencian filtraciones hacia la subestructura, lo cual indica que el elemento funciona correctamente. Por lo tanto, no es necesario intervenir el elemento.

0 SIN DAÑO O DAÑO INSIGNIFICANTE

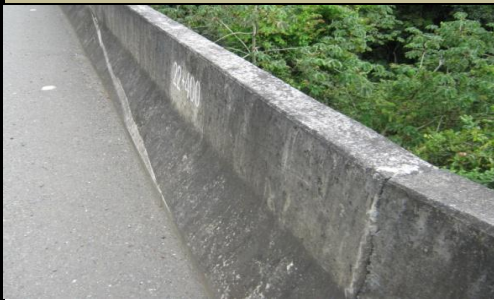
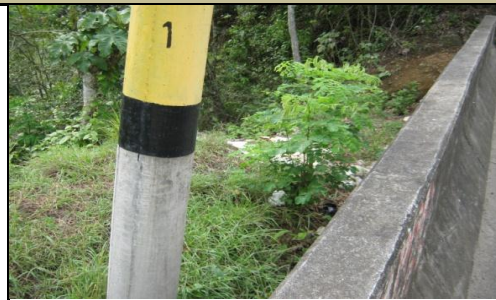
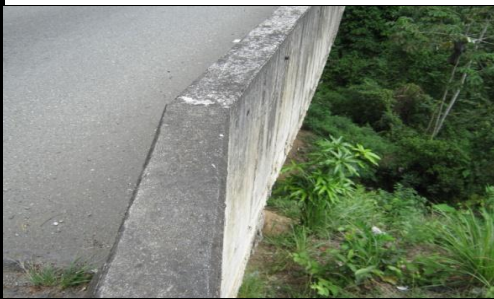
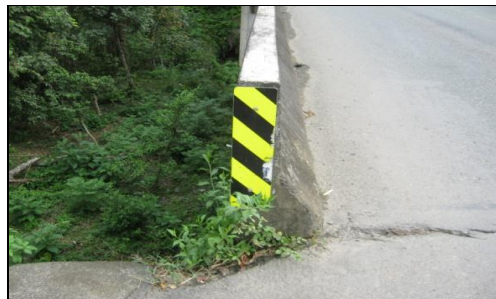
El puente no cuenta con andenes peatonales y los bordillos hacen parte constitutiva de las barandas las cuales son macizas tipo New Jersey, por lo tanto este componente se evalúa como tal en el componente Barandas.

0 SIN DAÑO O DAÑO INSIGNIFICANTE

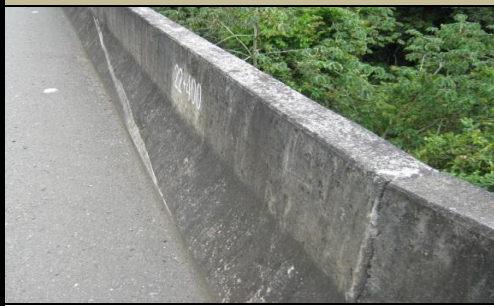
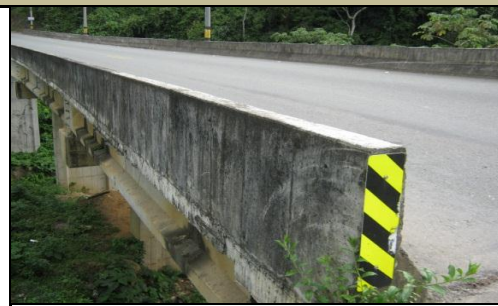
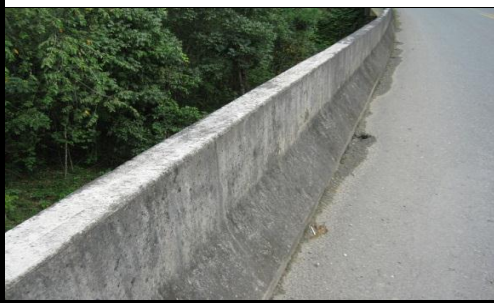
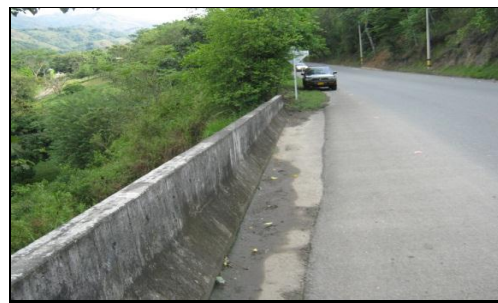
Las barandas del puente son en concreto macizas tipo New Jersey con una sección trapezoidal que compone los bordillos del puente y una sección rectangular, ambos elementos uniformes conforman la defensa y protección para los vehículos. Durante la inspección no se observan daños en el concreto. Sin embargo como parte del mantenimiento rutinario del elemento se recomienda limpieza y pintura general.

0 SIN DAÑO O DAÑO INSIGNIFICANTE

TIPO	DESCRIPCIÓN	UNIDAD	CANTIDAD	VALOR UNITARIO	VALOR PARCIAL
10	LIMPIEZA	ML	165	4.516	745.140
34	PINTURA DE CONCRETO	ML	165	15.113	2.493.645
TOTAL INTERVENCIÓN					3.238.785

- Mantenimiento rutinario de limpieza y pintura general en las barandas.
 - Limpieza general en los conos del puente, como parte del mantenimiento del elemento, dada la gran cantidad e vegetación que se encuentra creciendo en estas zonas.

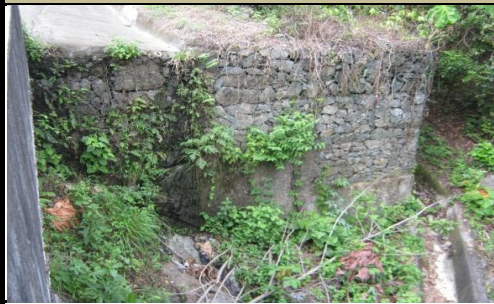
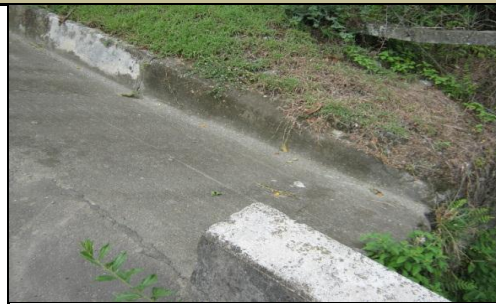
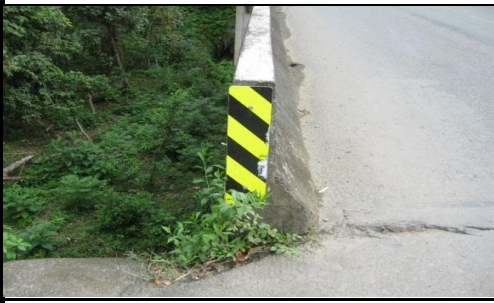
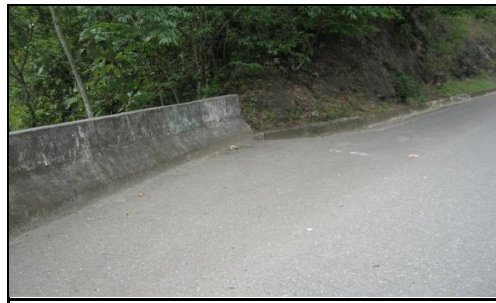
El puente cuenta con taludes en los costados de ambos accesos, los cuales están protegidos por cunetas que desaguan la vía de acceso al puente. Se debe realizar limpieza de la vegetación allí adherida como parte del mantenimiento rutinario del puente.

0 SIN DAÑO O DAÑO INSIGNIFICANTE

TIPO	DESCRIPCIÓN	UNIDAD	CANTIDAD	VALOR UNITARIO	VALOR PARCIAL
10	LIMPIEZA	M2	200	2.686	537.200
TOTAL INTERVENCIÓN					537.200

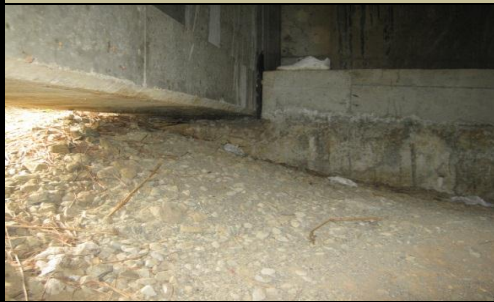
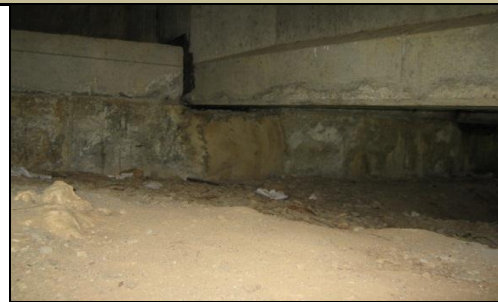
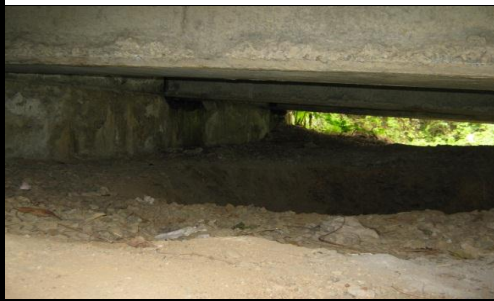
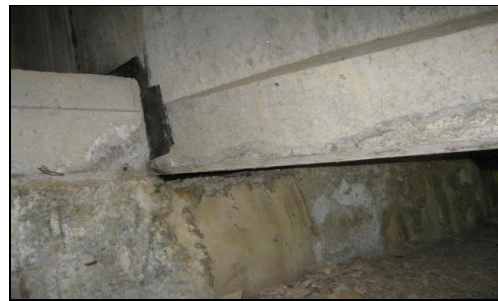
Los estribos del puente son macizos de concreto enterrados con una altura promedio de 0.45 m, las vigas se apoyan sobre estos elementos a través de placas de neopreno. En general, los estribos no presentan daño en el concreto que afecten la estabilidad de la superestructura; sin embargo, es necesario realizar limpieza en ambos costados, dada la contaminación en la zona, como parte del mantenimiento rutinario del elemento.

0 SIN DAÑO O DAÑO INSIGNIFICANTE

TIPO	DESCRIPCIÓN	UNIDAD	CANTIDAD	VALOR UNITARIO	VALOR PARCIAL
10	LIMPIEZA	M2	10	8.082	80.820
TOTAL INTERVENCIÓN					80.820

- Limpieza general de los estribos dadas las contaminaciones provenientes de los asentamientos humanos que se instalan es esta zona.

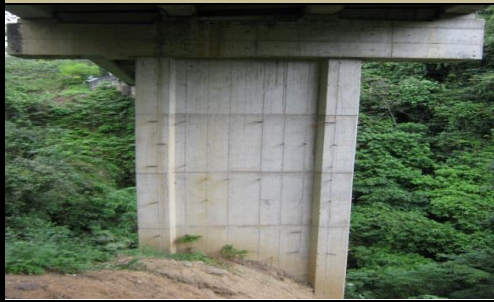
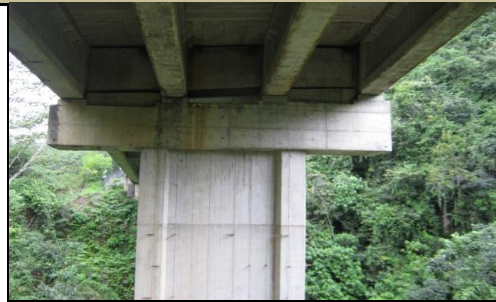
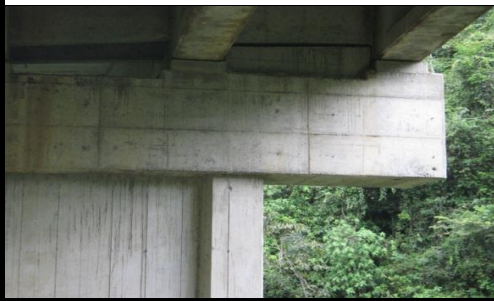
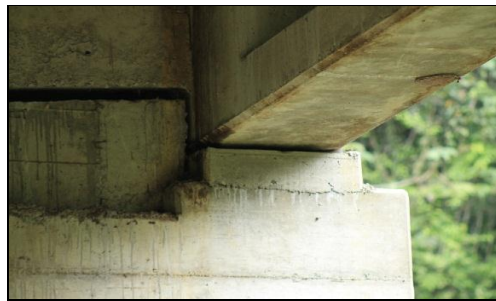
Las cuatro vigas del puente se apoyan en tres pilas centrales maciza en concreto, las cuales tienen forma rectangular de 4 m de largo y 1 m de profundidad en los extremos tiene dos columnas adosadas de 0.60 m por 1m, sobre esta se apoya una viga cabezal de 1 m de altura, la que recibe las cuatro vigas, estas pilas tienen una altura promedio de 10.3 m. En el momento de la inspección no se observaron daños en el concreto que afecten la estabilidad de la superestructura. Por lo tanto no es necesario intervenir el elemento.

0 SIN DAÑO O DAÑO INSIGNIFICANTE

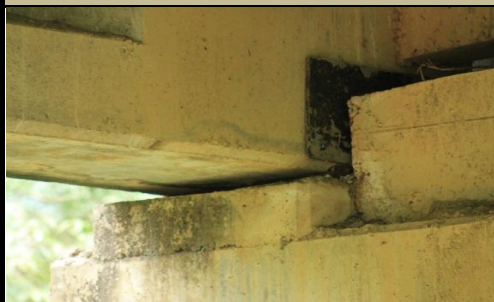
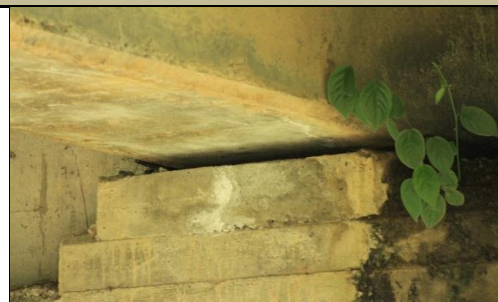
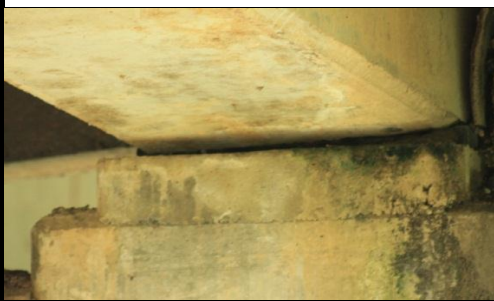
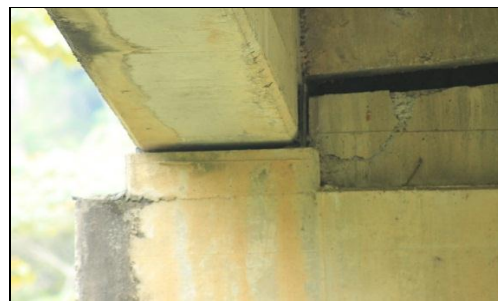
Las vigas del puente se apoyan en los estribos y sobre las pilas centrales en placas de neopreno estas tienen un espesor de 7 centímetros y profundidad 0.30 m. En general no se evidencian daños en la componente que comprometan la estabilidad de la superestructura; los dispositivos se encuentran en su posición original, sin señales de aplastamiento o fisuras. Por lo tanto, no es necesario intervenir el elemento.

0 SIN DAÑO O DAÑO INSIGNIFICANTE

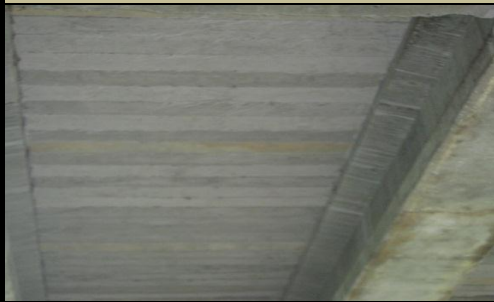
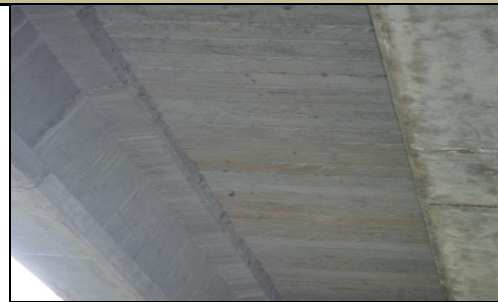
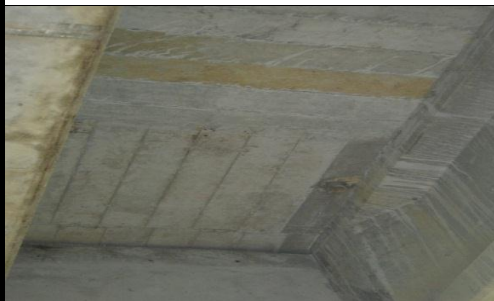
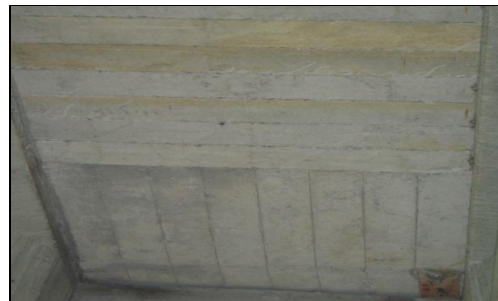
La composición estructural de la losa del puente es en plaquetas prefabricadas en la parte que da hacia el interior de las vigas, estas placas son de la misma longitud o separación entre vigas y ancho de 0.30 m. Hacia los voladizos del puente la placa esta construida en concreto reforzado. En el momento de la inspección no se presentan problemas propios a este componente. El drenaje se encuentra en buen estado, sin filtraciones en la losa. Por lo tanto no es necesario intervenir el elemento.

0 SIN DAÑO O DAÑO INSIGNIFICANTE

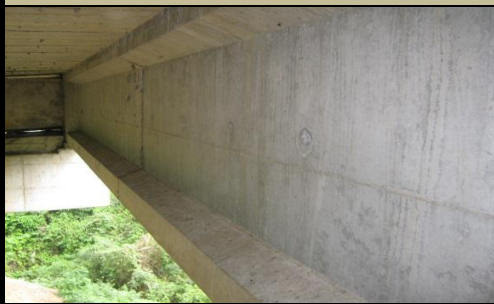
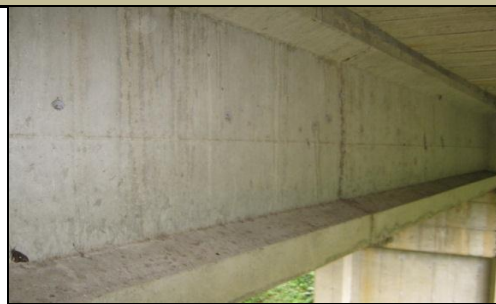
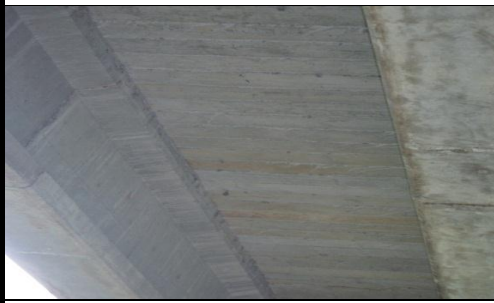
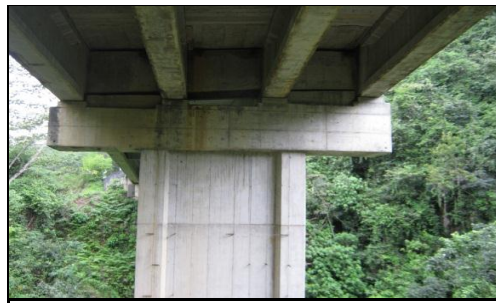
La superestructura del puente se compone de cuatro vigas en cada luz, en concreto preesforzado. En general, no se evidencian daños en el concreto, como fisuras o pérdidas de material; por lo tanto no es necesario intervenir el elemento.

0 SIN DAÑO O DAÑO INSIGNIFICANTE

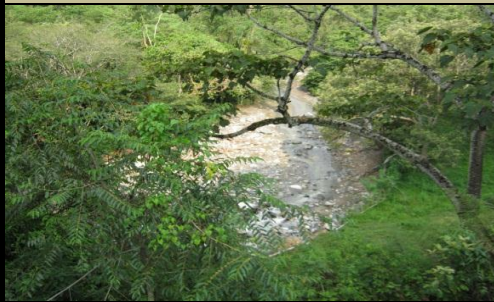
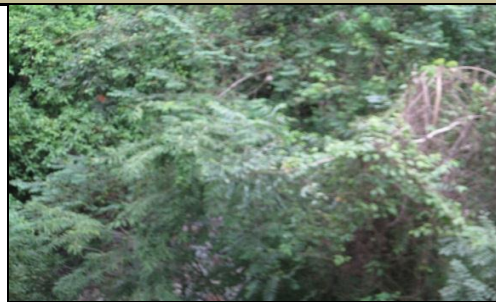
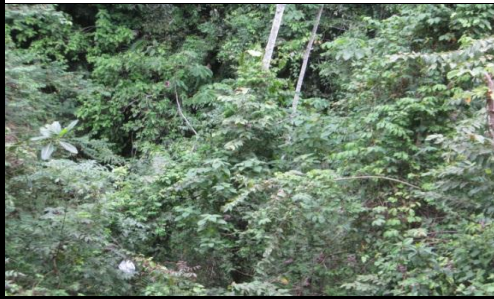
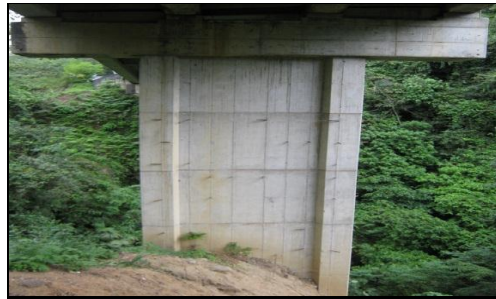
El puente en estudio salva la quebrada La Guaracú I, con 72.85 m de ancho de cauce, sin contaminación ni malos olores. No se hacen evidentes problemas en otros componentes ni en el cauce mismo. Dado lo anterior, no es necesario realizar intervención en este elemento.

0 SIN DAÑO O DAÑO INSIGNIFICANTE

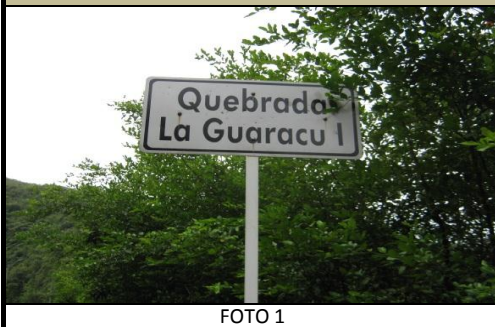
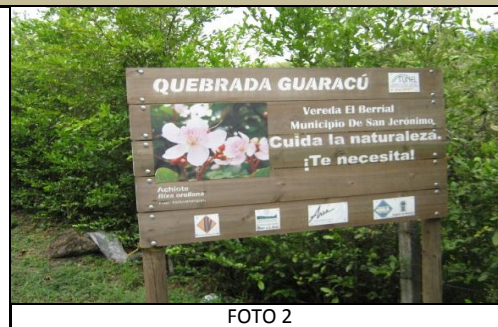
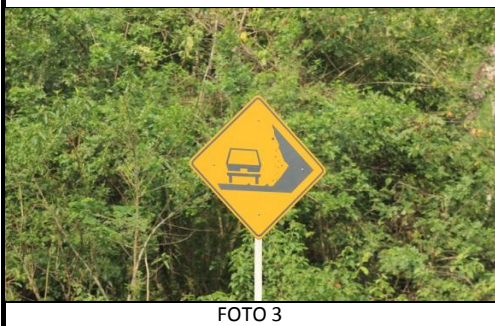
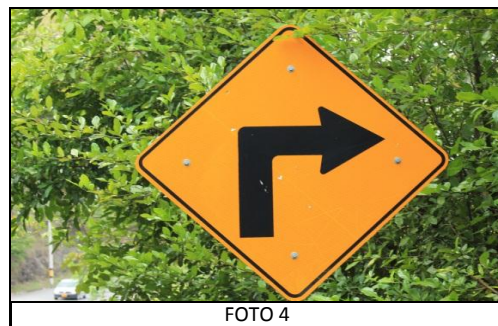
Durante la inspección se observó que el puente no cuenta con señales verticales de velocidad máxima permitida para el paso de los vehículos, ni capacidad máxima de carga. Como parte del mantenimiento rutinario, se requiere instalar señales verticales que indiquen esta información. Se observan señales con el nombre del puente en buen estado, señales de caída de rocas y curva.

1 DAÑO PEQUEÑO PERO REPARACIÓN NO ES NECESARIA (EXCEPTO MANTENIMIENTO MENOR)

TIPO	DESCRIPCIÓN	UNIDAD	CANTIDAD	VALOR UNITARIO	VALOR PARCIAL
92	COLOCACION SEÑAL	UND	4	158.691	634.764
TOTAL INTERVENCIÓN					634.764

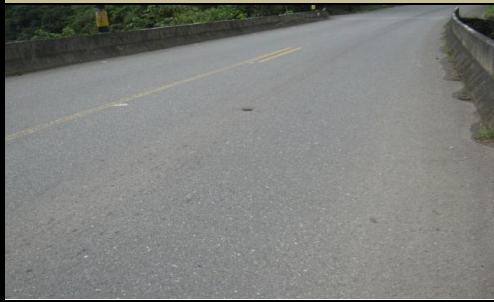
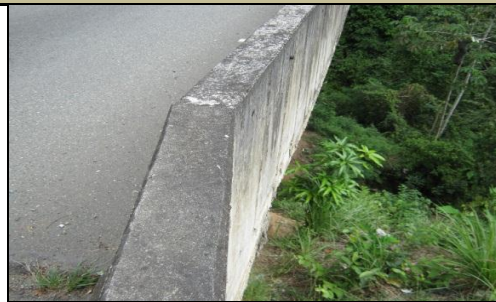
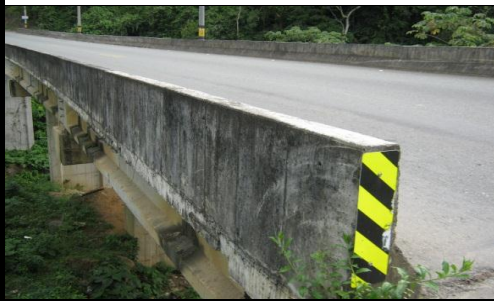
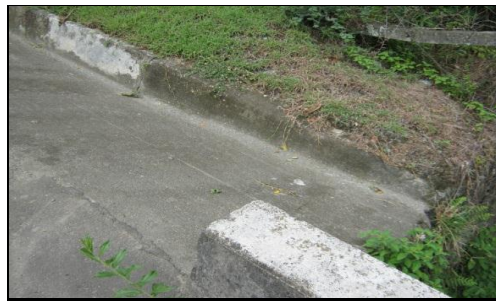
El puente en su componente general se ha calificado como 1, (Daño pequeño pero no es necesario reparación (excepto mantenimiento menor), es importante en el momento del mantenimiento rutinario atender las situaciones mostradas en cada una de los componentes. El puente se encuentra en buenas condiciones de operación.

1 DAÑO PEQUEÑO PERO REPARACIÓN NO ES NECESARIA (EXCEPTO MANTENIMIENTO MENOR)
