**ESTUDIOS DE INSPECCION E INVENTARIO DE PUENTES  
DE LA RED NACIONAL DE CARRETERAS  
ZONA OCCIDENTE**

**INFORME PUENTE QUEBRADA LA SAN JUANA II 01-6204A-010.00  
PR 25+0850  
RUTA 6204A SANTA FE DE ANTIOQUIA - MEDELLIN  
DEPARTAMENTO DE ANTIOQUIA**

**CONSORCIO INGENIERIA VIAL 2011**

**INFORME PUENTE QUEBRADA LA SAN JUANA II  
01-6204A-010.00  
REGIONAL 01-ANTIOQUIA  
CARRETERA SANTA FE DE ANTIOQUIA - MEDELLIN**

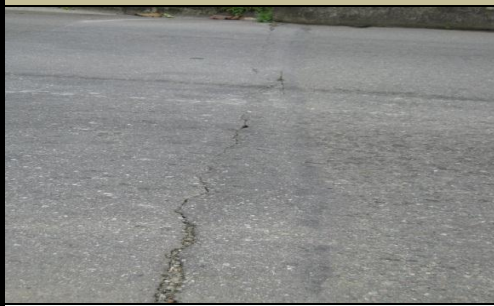
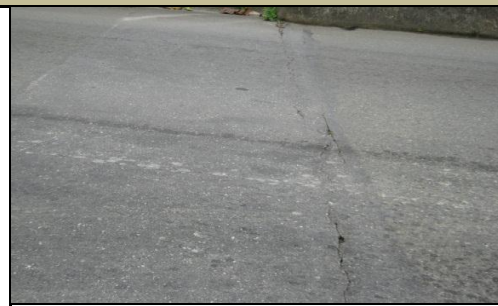
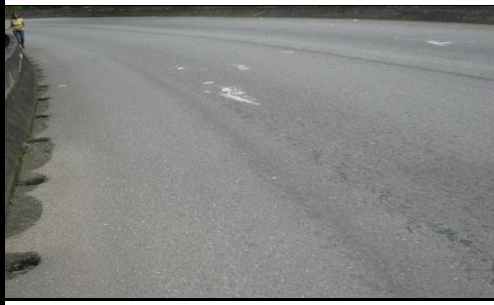
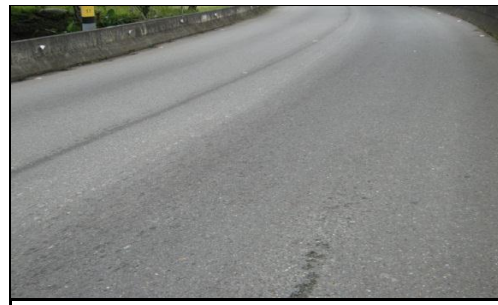
La superficie de rodadura del puente es en asfalto. En los empalmes entre losa y losas de accesos, el material se encuentra fisurado y con un bache de mínimas proporciones hacia el acceso 1. Dado lo anterior, se recomienda realizar el sello de dichas fisuras transversales con el fin de evitar su progreso y daños de mayor consideración. En cuanto al drenaje, éste se observa en buenas condiciones. Posterior a las actividades a realizar es necesaria la demarcación horizontal como parte de la señalización vial del sector.

1 DAÑO PEQUEÑO PERO REPARACIÓN NO ES NECESARIA (EXCEPTO MANTENIMIENTO MENOR)

TIPO	DESCRIPCIÓN	UNIDAD	CANTIDAD	VALOR UNITARIO	VALOR PARCIAL
23	SELLO DE FISURAS	M2	20	74.198	1.483.960
27	REPARACION DE DEMARCACION	ML	306	1.631	499.086
<b>TOTAL INTERVENCIÓN</b>					<b>1.983.046</b>

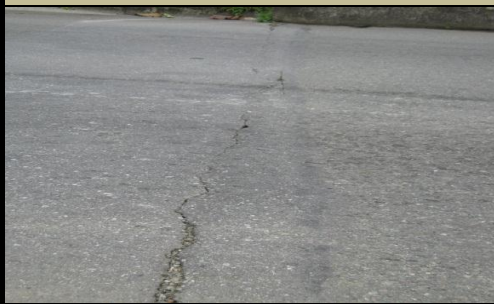
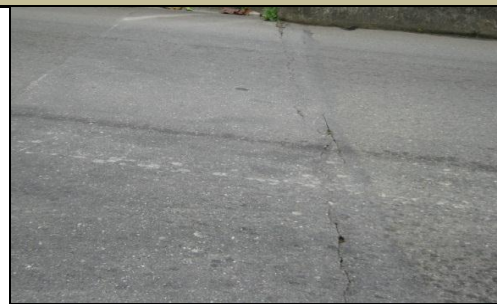
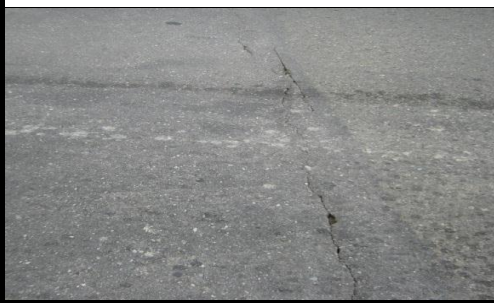
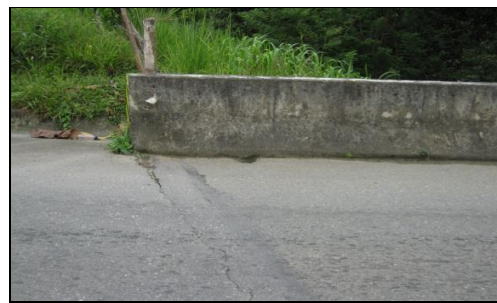
En el momento de la inspección no fue posible identificar el dispositivo de juntas de expansión. En general, se observaron fisuras transversales en la ubicación de las juntas, generadas por dilatación y movimientos naturales del puente en estas zonas. Se evidencian filtraciones hacia la subestructura. Dado lo anterior, con el fin de evitar daños de mayor importancia se recomienda la reparación de la junta, mediante la reposición del sello.

1	DAÑO PEQUEÑO PERO REPARACIÓN NO ES NECESARIA (EXCEPTO MANTENIMIENTO MENOR)
---	--

TIPO	DESCRIPCIÓN	UNIDAD	CANTIDAD	VALOR UNITARIO	VALOR PARCIAL
39	REPOSICION DE SELLO	ML	37	35.182	1.301.734
<b>TOTAL INTERVENCIÓN</b>					<b>1.301.734</b>

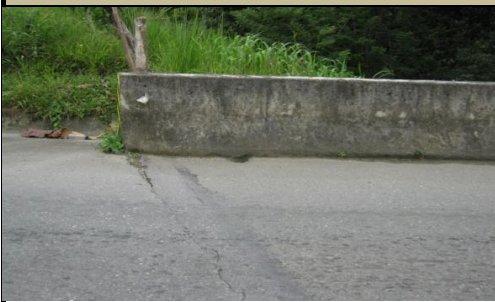
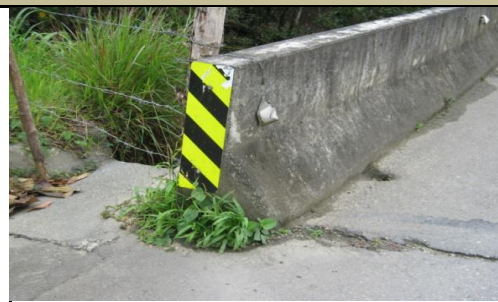
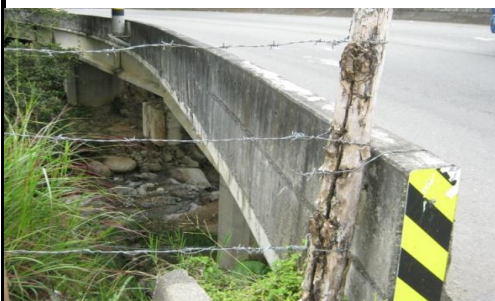
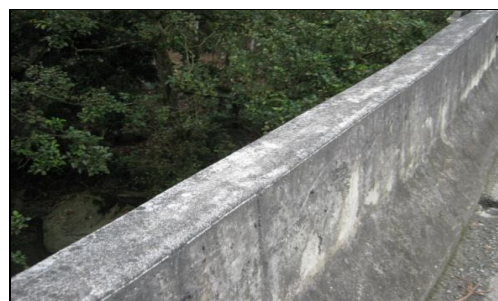
El puente no cuenta con andenes peatonales y los bordillos hacen parte constitutiva de las barandas las cuales son macizas tipo New Jersey, por lo tanto este componente se evalúa como tal en el componente Barandas.

0 SIN DAÑO O DAÑO INSIGNIFICANTE

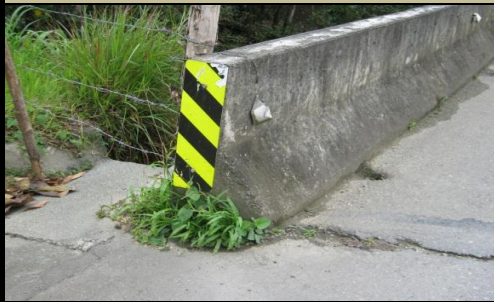
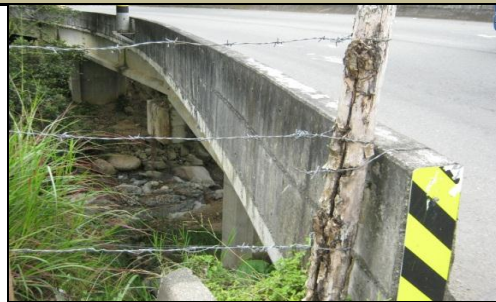
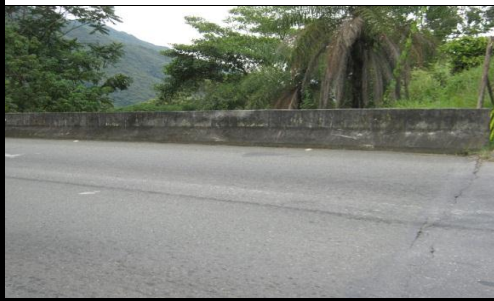
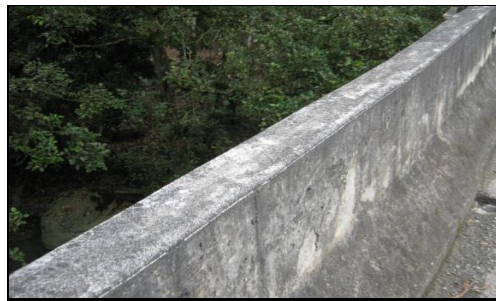
Las barandas del puente son en concreto macizas tipo New Jersey con una sección trapezoidal que compone los bordillos del puente y una sección rectangular, ambos elementos uniformes conforman la defensa y protección para los vehículos. Durante la inspección no se observan daños en el concreto, sin embargo, es necesario realizar como parte del mantenimiento rutinario del mismo limpieza y pintura general.

0 SIN DAÑO O DAÑO INSIGNIFICANTE

TIPO	DESCRIPCIÓN	UNIDAD	CANTIDAD	VALOR UNITARIO	VALOR PARCIAL
10	LIMPIEZA	ML	155	4.516	699.980
34	PINTURA DE CONCRETO	ML	155	15.113	2.342.515
<b>TOTAL INTERVENCIÓN</b>					<b>3.042.495</b>

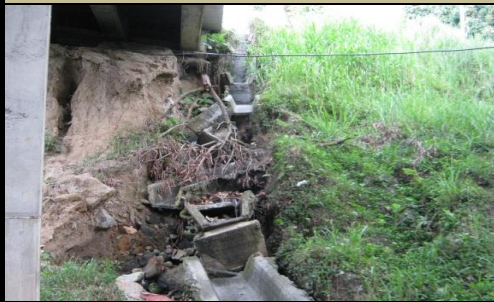
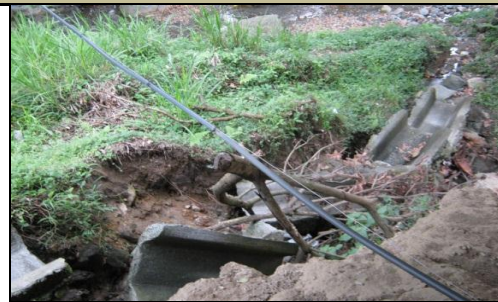
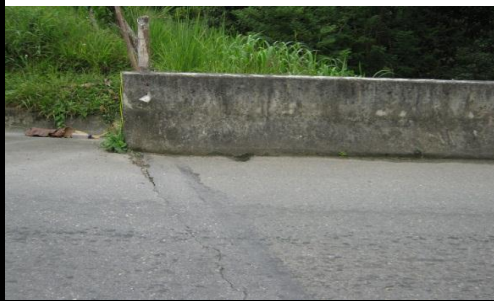
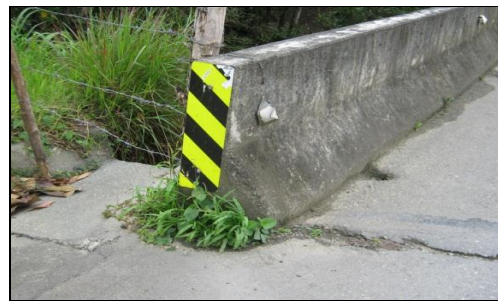
El puente cuenta con taludes en los costados de ambos accesos, los cuales están protegidos por cunetas que desaguan la vía de acceso al puente. La cuneta derecha del acceso dos, entrega sus aguas recogidas a un canal disipador que a su vez las entrega al cauce de la quebrada, dicho disipador ha colapsado por completo, con el agravante que el agua de escorrentía muestra inicios de socavación en el E52. Se debe realizar limpieza como parte del mantenimiento del elemento y construcción de cunetas en las áreas afectadas.

3 DAÑO SIGNIFICATIVO, REPARACIÓN NECESARIA MUY PRONTO

TIPO	DESCRIPCIÓN	UNIDAD	CANTIDAD	VALOR UNITARIO	VALOR PARCIAL
10	LIMPIEZA	M2	70	2.686	188.020
D	CONSTRUCCION DE CUNETAS	ML	50	126.480	6.324.000
<b>TOTAL INTERVENCIÓN</b>					<b>6.512.020</b>

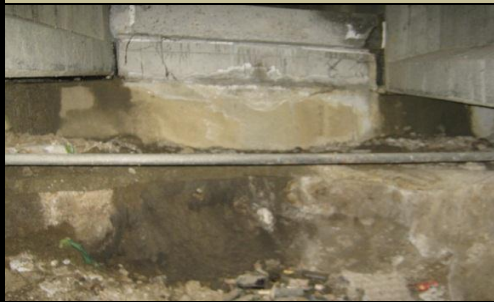
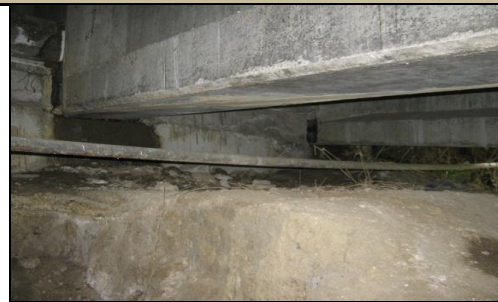
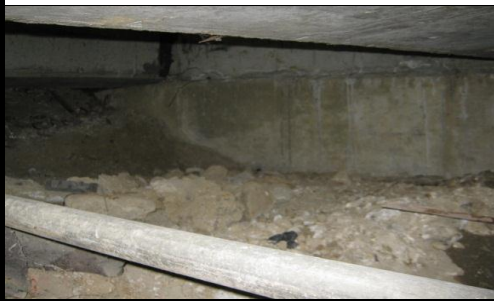
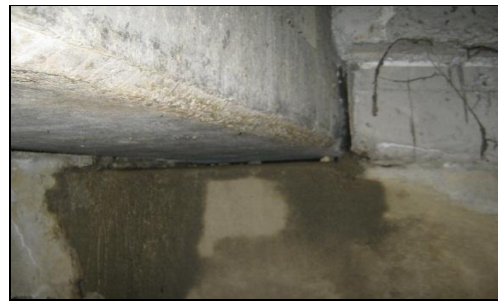
Los estribos del puente son macizos de concreto enterrados con una altura promedio de 0.5 m, las vigas se apoyan sobre estos elementos a través de placas de neopreno. En el momento de la inspección se observa humedad por filtración de agua desde la superficie del puente, sin embargo no se evidencian daños en el concreto. Dado lo anterior, se recomienda posterior a las actividades a realizar en la superficie del puente, la limpieza general de ambos estribos.

0 SIN DAÑO O DAÑO INSIGNIFICANTE

TIPO	DESCRIPCIÓN	UNIDAD	CANTIDAD	VALOR UNITARIO	VALOR PARCIAL
10	LIMPIEZA	M2	18	8.082	145.476
<b>TOTAL INTERVENCIÓN</b>					<b>145.476</b>

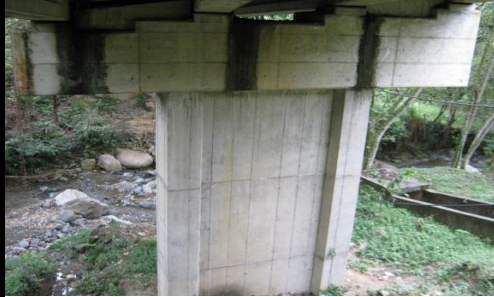
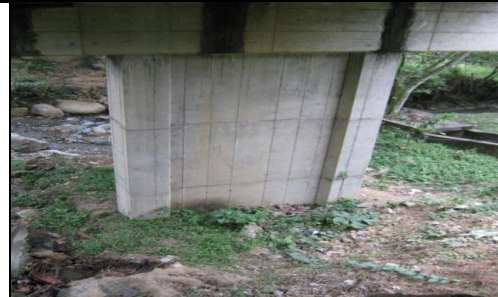
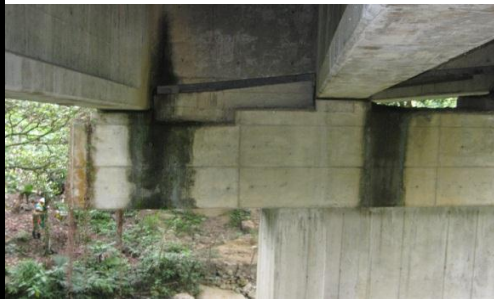
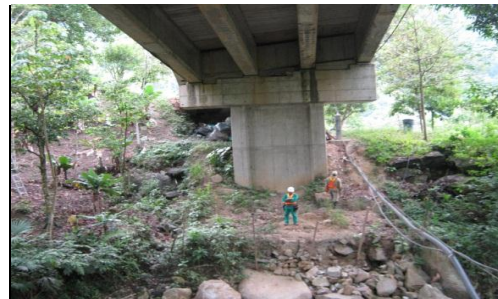
Las cuatro vigas del puente se apoyan en dos pilas centrales maciza en concreto., las cuales tienen forma rectangular de 4 m de largo y 1 m de profundidad en los extremos tiene dos columnas adosadas de 0.60 m por 1 m, sobre esta se apoya una viga cabezal de 1 m de altura, la que recibe las cuatro vigas, estas pilas tienen una altura promedio de 6.20 m. En el momento de la inspección se observó humedad por filtración desde la superficie del puente por las vigas VL2-VL3-VL4, se debe realizar limpieza de estos elementos, ya que no se evidencian afectaciones en el concreto que afecten la estabilidad de la superestructura.

0 SIN DAÑO O DAÑO INSIGNIFICANTE

TIPO	DESCRIPCIÓN	UNIDAD	CANTIDAD	VALOR UNITARIO	VALOR PARCIAL
10	LIMPIEZA	M2	24	8.082	193.968
<b>TOTAL INTERVENCIÓN</b>					<b>193.968</b>

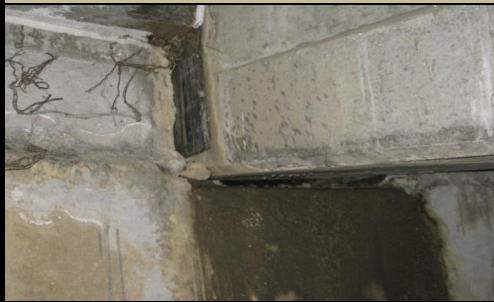
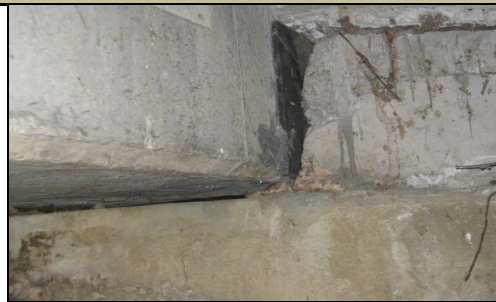
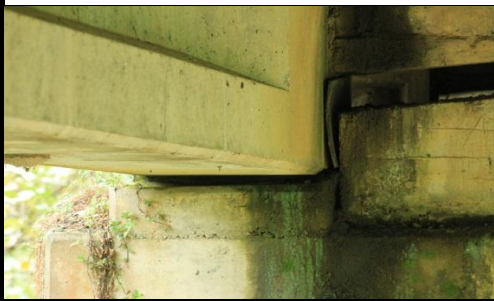
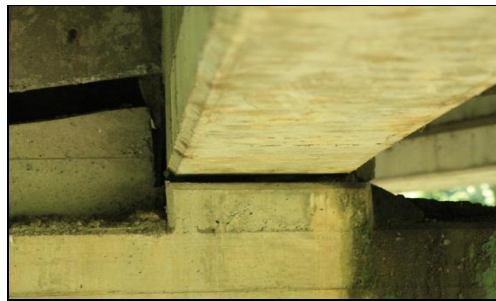
Las vigas del puente se apoyan en los estribos y sobre las pilas centrales en placas de neopreno estas tienen un espesor de 7 centímetros y profundidad 0.30 m, al momento de la inspección no se observaron problemas en este componente, pues se encuentran en su posición original, sin fisuras o aplastamiento. Por lo tanto, no es necesario intervenir el elemento.

0 SIN DAÑO O DAÑO INSIGNIFICANTE

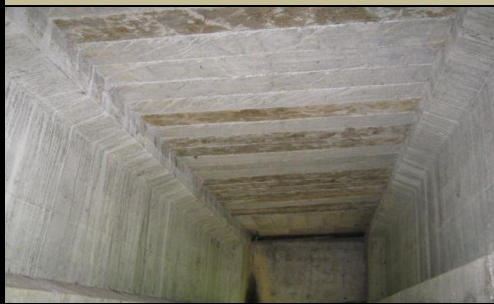
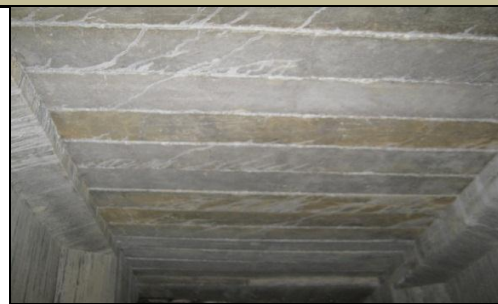
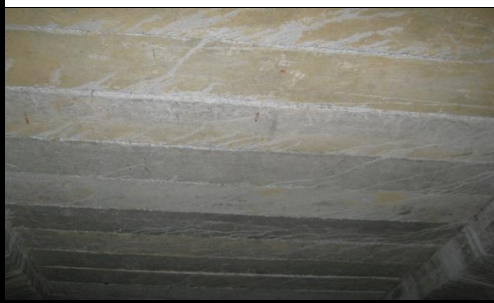
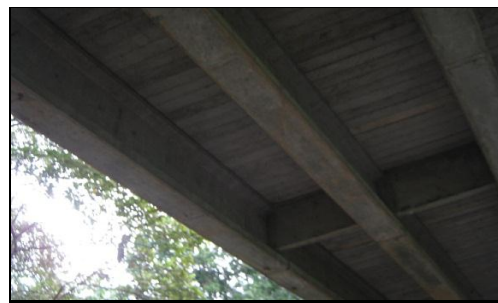
La composición estructural de la losa del puente es en plaquetas prefabricadas en la parte que da hacia el interior de las vigas, estas placas son de la misma longitud o separación entre vigas y ancho de 0.30 m. Hacia los voladizos del puente la placa esta construida en concreto reforzado. En el momento de la inspección no se presentan daños en el concreto, filtraciones desde la superficie o desde el drenaje. Por lo anterior no es necesario intervenir el elemento.

0 SIN DAÑO O DAÑO INSIGNIFICANTE

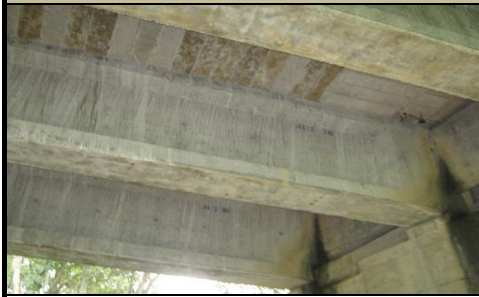
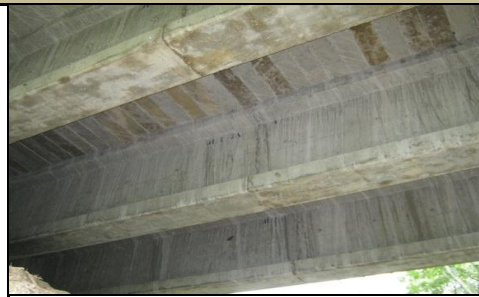
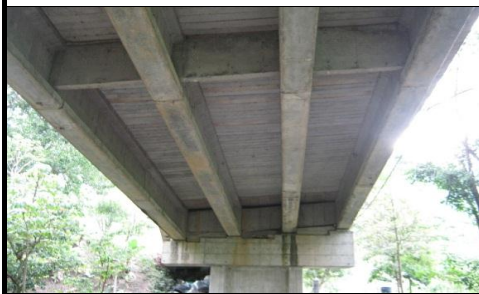
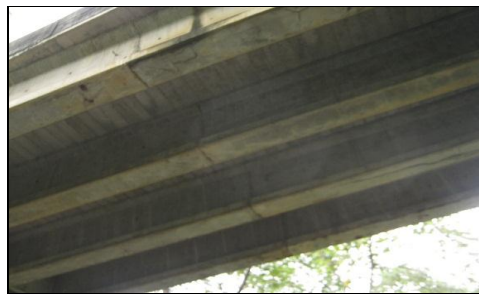
La superestructura del puente se compone de cuatro vigas en cada luz, en concreto preesforzado. En general, no se evidencian daños en el concreto que signifiquen riesgo para la estabilidad del puente. Por lo tanto no es necesaria su intervención.

0 SIN DAÑO O DAÑO INSIGNIFICANTE

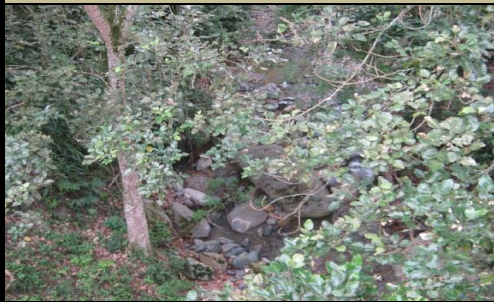
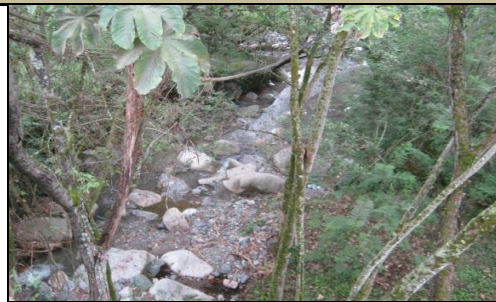
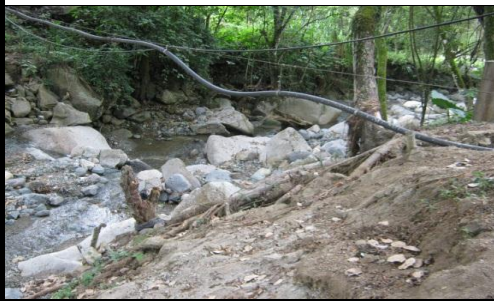
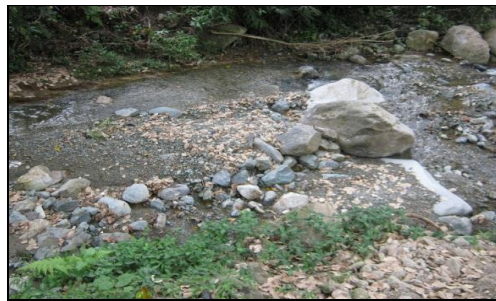
El puente en estudio salva la quebrada La San Juana II, con un ancho de cauce de 76.40 m, sin contaminación o malos olores. En el momento de la inspección se observó flujo rápido con material de arrastre medio. Sin embargo, esto no afecta los elementos de la subestructura. Dado lo anterior no es necesario realizar ningún tipo de intervención en la componente.

0 SIN DAÑO O DAÑO INSIGNIFICANTE

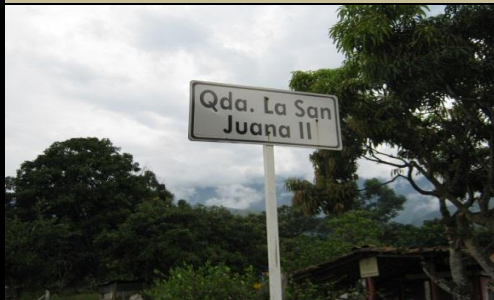
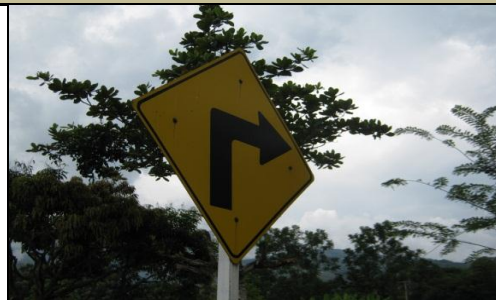
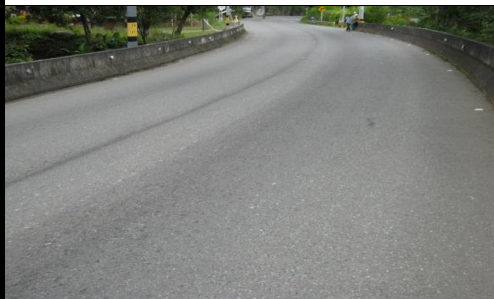
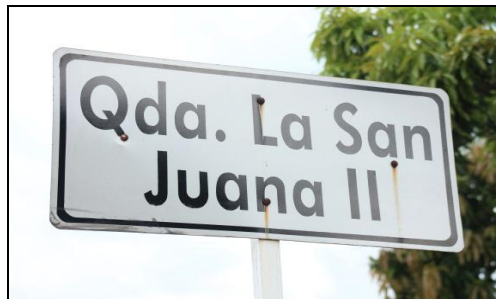
Durante la inspección se observó que el puente no cuenta con señales verticales de velocidad máxima permitida para el paso de los vehículos, ni capacidad máxima de carga. Como parte del mantenimiento rutinario, se requiere instalar señales verticales que indiquen esta información. Se observan señales con el nombre del puente en buen estado y señales de curva.

1	DAÑO PEQUEÑO PERO REPARACIÓN NO ES NECESARIA (EXCEPTO MANTENIMIENTO MENOR)
---	--

TIPO	DESCRIPCIÓN	UNIDAD	CANTIDAD	VALOR UNITARIO	VALOR PARCIAL
92	COLOCACION SEÑAL	UND	4	158.691	634.764
<b>TOTAL INTERVENCIÓN</b>					<b>634.764</b>

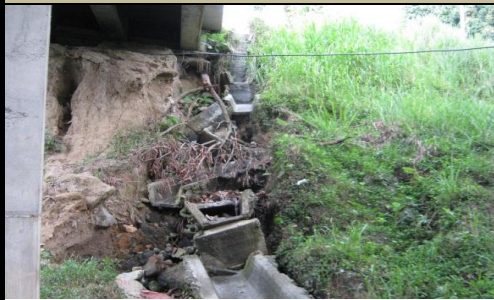
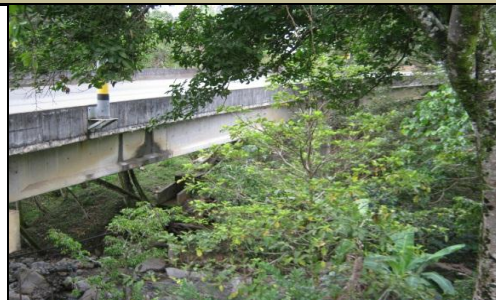
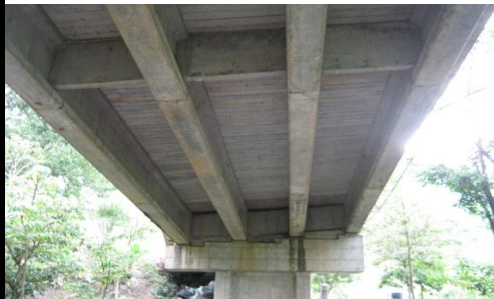
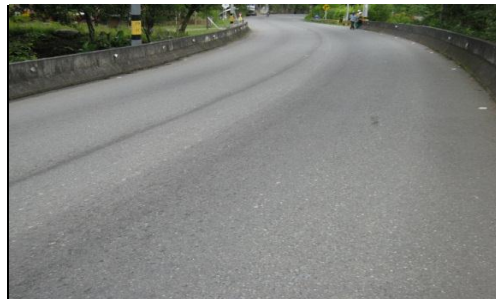
El puente en su componente general se ha calificado como 3, (Daño significativo, reparación necesaria muy pronto), las componentes esenciales del puente funcionan como fueron diseñados, sin embargo, es muy importante atender el problema descrito en el componente conos, ya que esta situación podría generar socavación en el E52, amenazando la estabilidad estructural del puente. En general se deben atender las actividades de mantenimiento y reparación de las otras componentes.

3 DAÑO SIGNIFICATIVO, REPARACIÓN NECESARIA MUY PRONTO
