**ESTUDIOS DE INSPECCION E INVENTARIO DE PUENTES
DE LA RED NACIONAL DE CARRETERAS
ZONA OCCIDENTE**

**INFORME PUENTE QUEBRADA LA MURRAPALA 01-6204A-011.00
PR 27+0630**

**RUTA 6204A SANTA FE DE ANTIOQUIA - MEDELLIN
DEPARTAMENTO DE ANTIOQUIA**

**INFORME PUENTE QUEBRADA LA MURRAPALA
01-6204A-011.00
REGIONAL 01 - ANTIOQUIA
CARRETERA SANTA FE DE ANTIOQUIA - MEDELLIN**

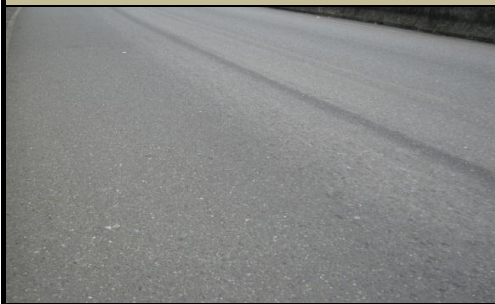
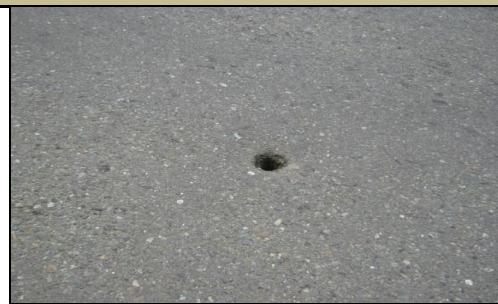
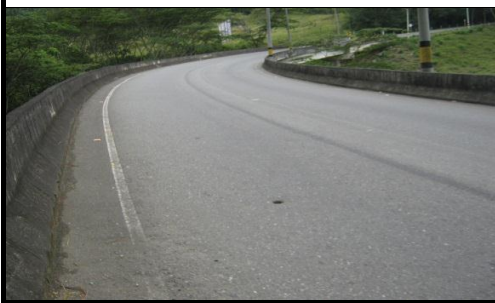
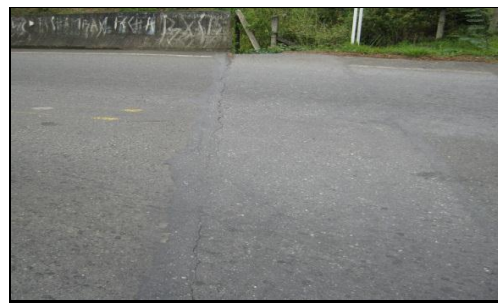
La superficie de rodadura del puente es en asfalto. En los empalmes entre losa y losas de accesos, el asfalto se ha fisurado, posiblemente por los esfuerzos generados por los vehículos en el momento de entrar al puente y por ser una junta de construcción. Dado lo anterior, se requiere la reparación de las áreas afectadas mediante el sello de las mismas. El drenaje se observa en buenas condiciones; hacia el centro de la superficie se encuentra un orificio, sin presentar taponamiento. Adicionalmente se recomienda la demarcación horizontal como parte de la señalización en la zona.

1 DAÑO PEQUEÑO PERO REPARACIÓN NO ES NECESARIA (EXCEPTO MANTENIMIENTO MENOR)

TIPO	DESCRIPCIÓN	UNIDAD	CANTIDAD	VALOR UNITARIO	VALOR PARCIAL
23	SELLO DE FISURAS	M2	18	74.198	1.335.564
27	REPARACION DE DEMARCACION	ML	592	1.631	965.552
TOTAL INTERVENCIÓN					2.301.116

- En sentido transversal cerca a las juntas de expansión, se evidencian algunas fisuras que deben ser selladas. Posterior a esta actividad se recomienda la demarcación horizontal como parte de la señalización vial del sector.

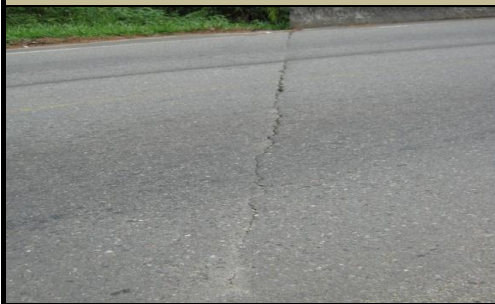
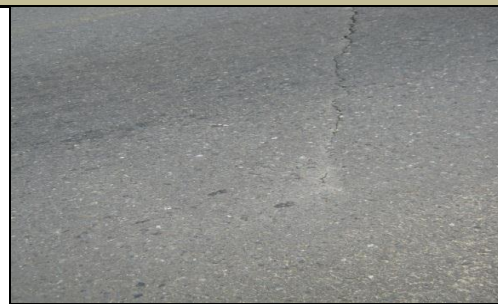
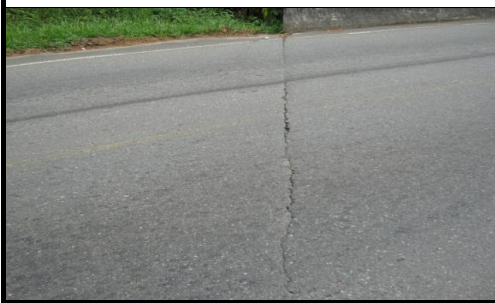
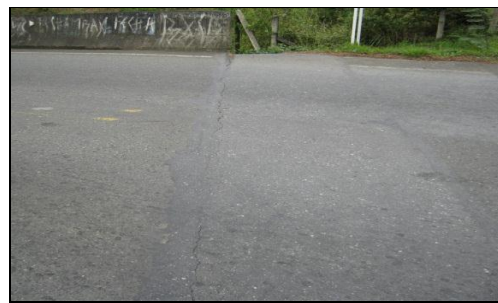
En el momento de la inspección no fue posible identificar el dispositivo de juntas de expansión. No se evidencian filtraciones hacia la subestructura, lo cual indica que el elemento funciona adecuadamente. Por lo tanto no es necesario intervenir la componente.

0 SIN DAÑO O DAÑO INSIGNIFICANTE

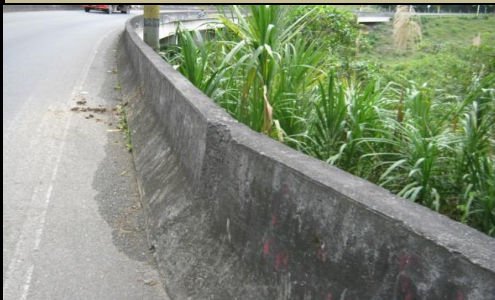
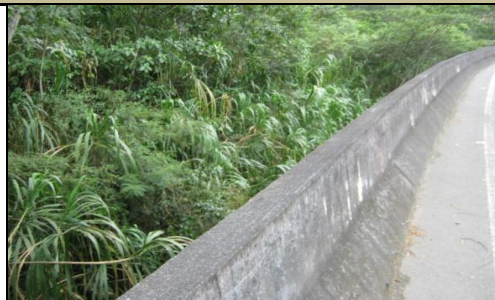
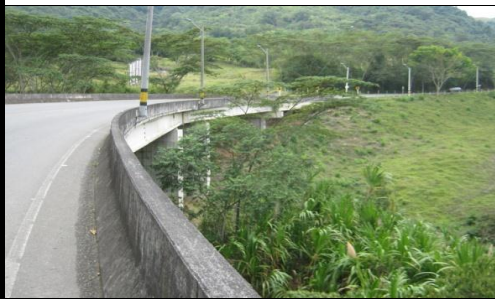
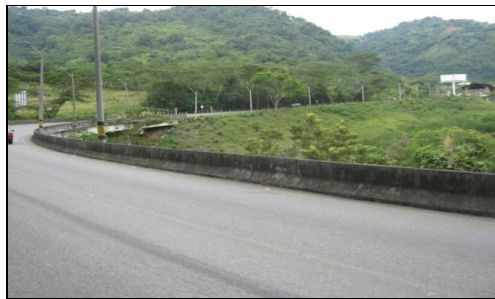
El puente no cuenta con andenes peatonales y los bordillos hacen parte constitutiva de las barandas las cuales son macizas tipo New Jersey, por lo tanto este componente se evalúa como tal en el componente Barandas.

0 SIN DAÑO O DAÑO INSIGNIFICANTE

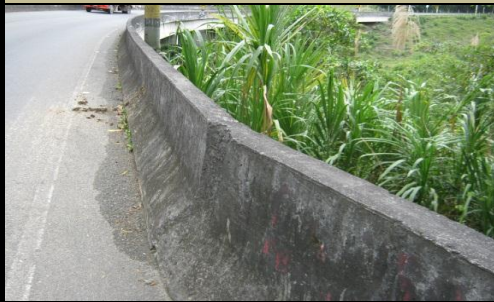
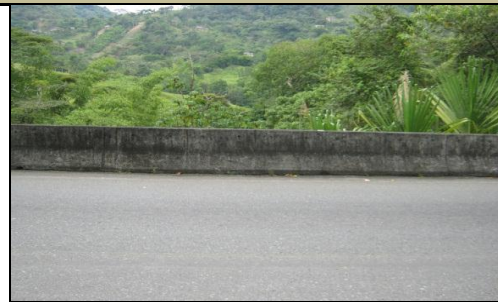
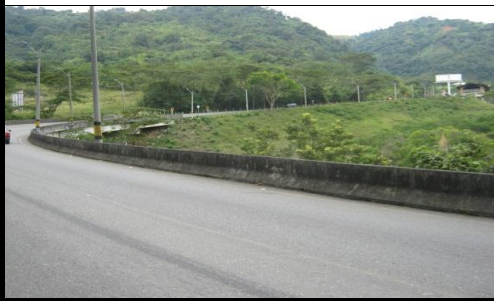
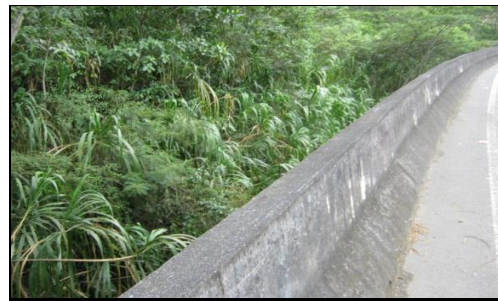
Las barandas del puente son en concreto macizas tipo New Jersey con una sección trapezoidal que compone los bordillos del puente y una sección rectangular, ambos elementos uniformes conforman la defensa y protección para los vehículos. Durante la inspección no se observan problemas en este componente. Sin embargo, como parte del mantenimiento rutinario del puente se recomienda limpieza y pintura general.

0 SIN DAÑO O DAÑO INSIGNIFICANTE

TIPO	DESCRIPCIÓN	UNIDAD	CANTIDAD	VALOR UNITARIO	VALOR PARCIAL
10	LIMPIEZA	ML	300	4.516	1.354.800
34	PINTURA DE CONCRETO	ML	300	15.113	4.533.900
TOTAL INTERVENCIÓN					5.888.700

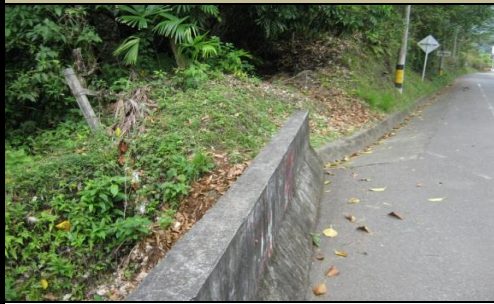
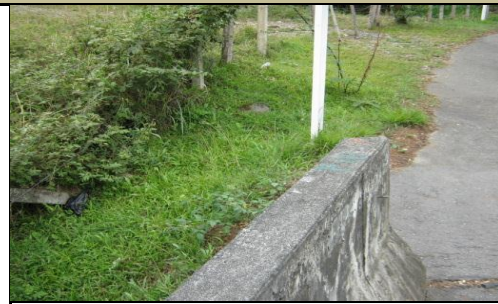
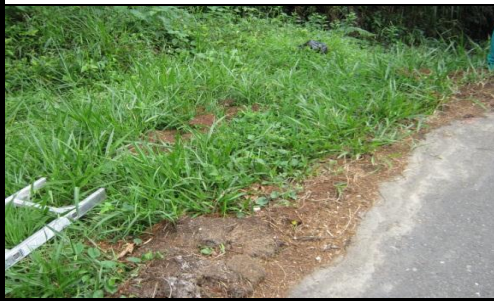
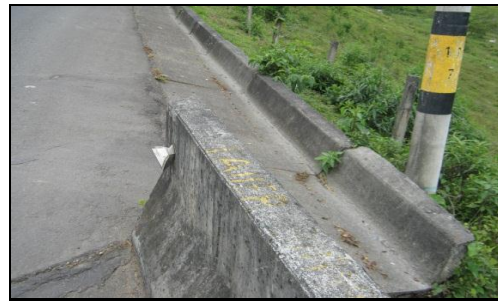
El puente cuenta con taludes en los costados de ambos accesos, los cuales están protegidos por cunetas que desaguan la vía de acceso al puente. Durante la inspección se pudo evidenciar que las cunetas funcionan bien; sin embargo, existe abundante vegetación que debe ser retirada en el momento de realizar mantenimiento rutinario a la vía o al puente.

0 SIN DAÑO O DAÑO INSIGNIFICANTE

TIPO	DESCRIPCIÓN	UNIDAD	CANTIDAD	VALOR UNITARIO	VALOR PARCIAL
10	LIMPIEZA	M2	200	2.686	537.200
TOTAL INTERVENCIÓN					537.200

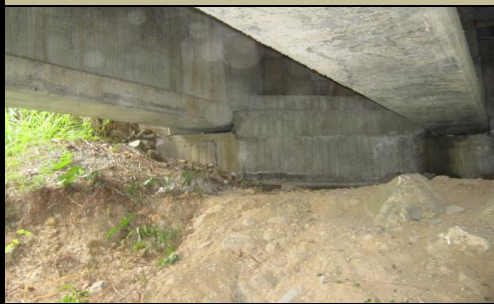
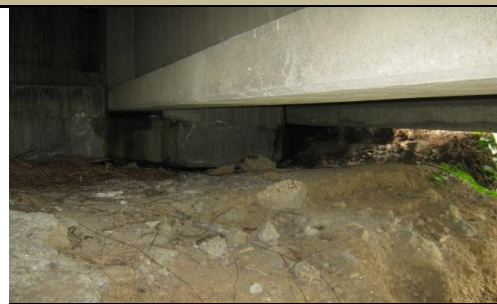
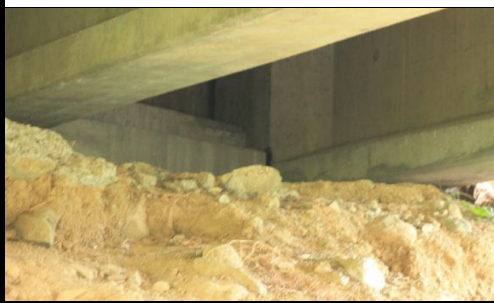
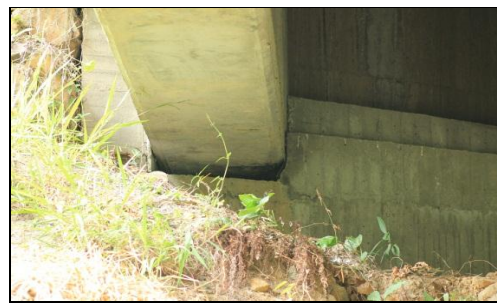
Los estribos del puente son macizos de concreto enterrados con una altura promedio de 1.05 m, las vigas se apoyan sobre estos elementos a través de placas de neopreno. En el momento de la inspección se observa humedad por filtración de agua desde la superficie del puente en el E51, lo cual se corrige sellando la carpeta asfáltica, como se mostró en el componente superficie del puente. Como parte del mantenimiento rutinario del puente se recomienda la respectiva limpieza de ambos estribos.

0 SIN DAÑO O DAÑO INSIGNIFICANTE

TIPO	DESCRIPCIÓN	UNIDAD	CANTIDAD	VALOR UNITARIO	VALOR PARCIAL
10	LIMPIEZA	M2	13	8.082	105.066
TOTAL INTERVENCIÓN					105.066

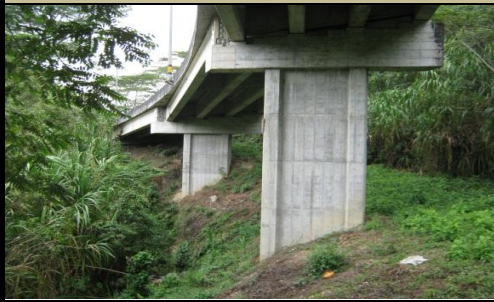
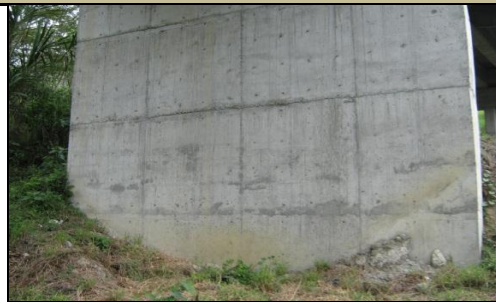
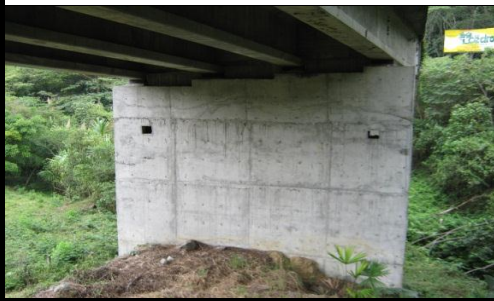
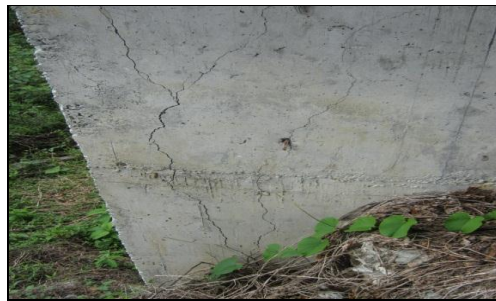
Las cuatro vigas del puente se apoyan en tres pilas centrales macizas en concreto, las cuales tienen forma rectangular de 4 m de largo y 1 m de profundidad en los extremos tiene dos columnas adosadas de 0.60 m por 1 m, sobre esta se apoya una viga cabezal de 1 m de altura, la que recibe las cuatro vigas, estas pilas tienen una altura promedio de 7.9 m. En general, se evidencia fisura en el concreto en la PI4 con espesor menor a 0,3 mm y longitud 3 m y ; en la PI3 se observa fractura del concreto con espesor 1 mm y longitud 1 m. Dado lo anterior, es necesario realizar las respectivas reparaciones en las zonas afectadas de manera oportuna, con el fin de evitar daños de mayor consideración que puedan afectar la estabilidad de la superestructura.

3 DAÑO SIGNIFICATIVO, REPARACIÓN NECESARIA MUY PRONTO

TIPO	DESCRIPCIÓN	UNIDAD	CANTIDAD	VALOR UNITARIO	VALOR PARCIAL
A	REPARACION DE CONCRETO	M2	15	1.093.965	16.409.475
TOTAL INTERVENCIÓN					16.409.475

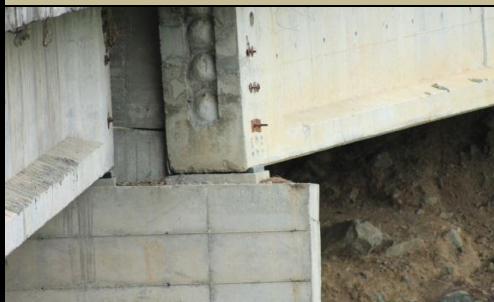
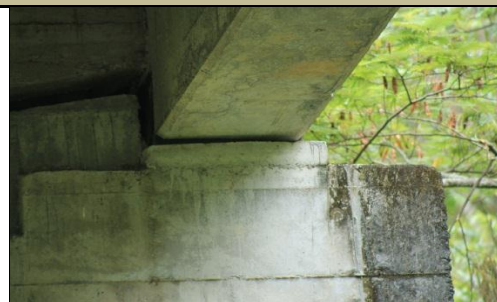
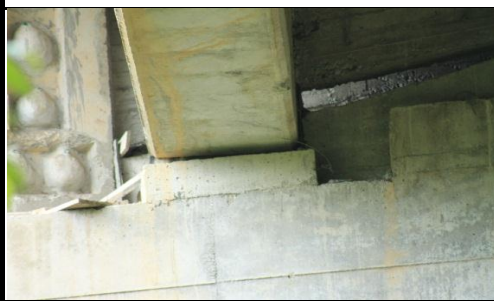
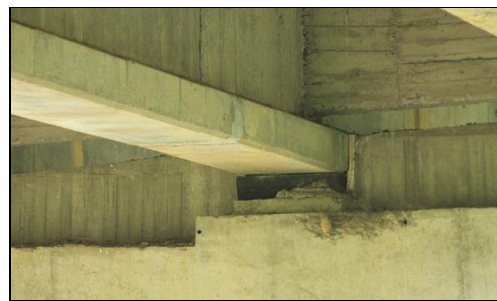
Las vigas del puente se apoyan en los estribos y sobre las pilas centrales en placas de neopreno estas tienen un espesor de 12 centímetros y profundidad 0.30 m, al momento de la inspección no se observaron dispositivos fisurados, aplastados o corridos. Por lo tanto no es necesario intervenir este componente.

0 SIN DAÑO O DAÑO INSIGNIFICANTE

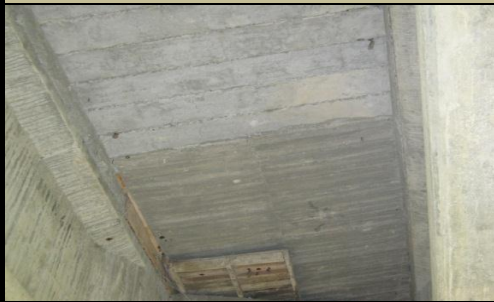
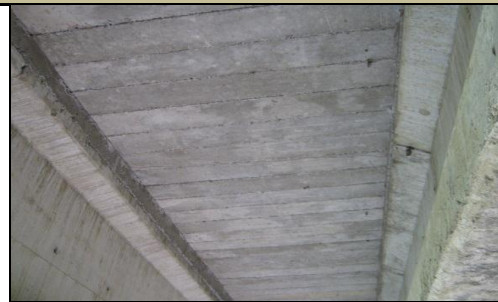
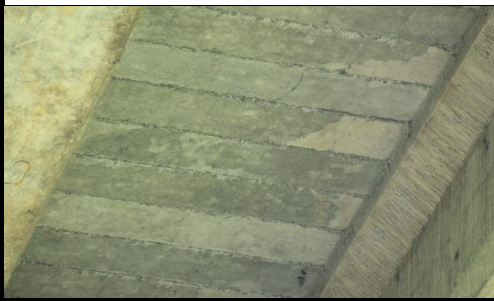
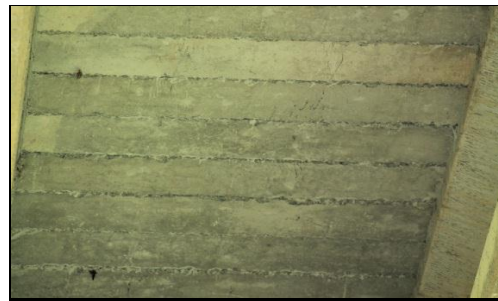
La composición estructural de la losa del puente es en plaquetas prefabricadas en la parte que da hacia el interior de las vigas, estas placas son de la misma longitud o separación entre vigas y ancho de 0.30 m. Hacia los voladizos del puente la placa esta construida en concreto reforzado. No se observan drenes averiados o daños en el concreto, que comprometan la estabilidad del puente. Sin embargo, se observa formaleta de madera en algunas partes inferiores de la losa, la cual requiere ser retirada mediante limpieza general.

0 SIN DAÑO O DAÑO INSIGNIFICANTE

TIPO	DESCRIPCIÓN	UNIDAD	CANTIDAD	VALOR UNITARIO	VALOR PARCIAL
10	LIMPIEZA	M2	8	8.082	64.656
TOTAL INTERVENCIÓN					64.656

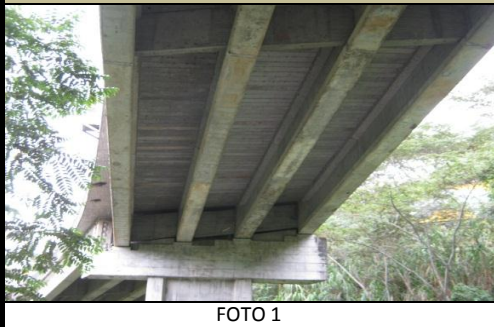
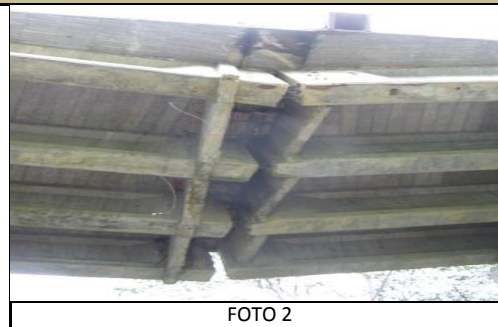
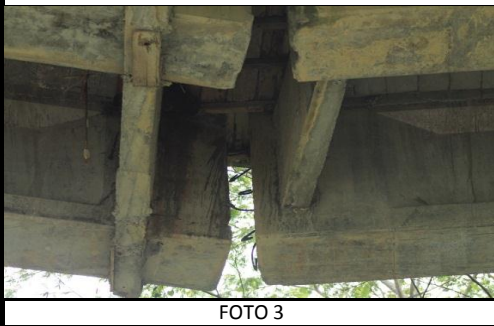
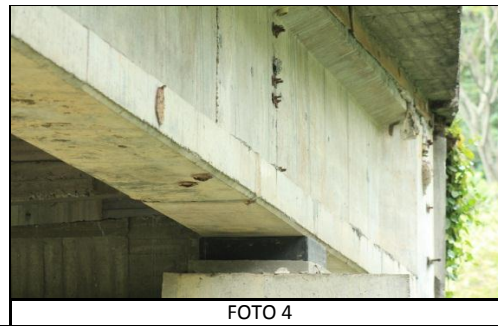
La superestructura del puente se compone de cuatro vigas en cada luz, en concreto preesforzado. En el momento de la inspección se observó suciedad en algunos de estos elementos por presencia de madera de formaletas y humedad proveniente de la superficie. No se evidencian daños en el concreto. Sin embargo, se recomienda realizar limpieza del elemento.

0 SIN DAÑO O DAÑO INSIGNIFICANTE

TIPO	DESCRIPCIÓN	UNIDAD	CANTIDAD	VALOR UNITARIO	VALOR PARCIAL
10	LIMPIEZA	ML	200	7.471	1.494.200
TOTAL INTERVENCIÓN					1.494.200

- Se recomienda retirar formaletas de madera aún adheridas a las vigas, lo cual comienza a generar humedades en el concreto de las mismas.
 - Se recomienda retirar formaletas de madera aún adheridas a la losa y las vigas, lo cual comienza a generar humedades en el concreto de las mismas.

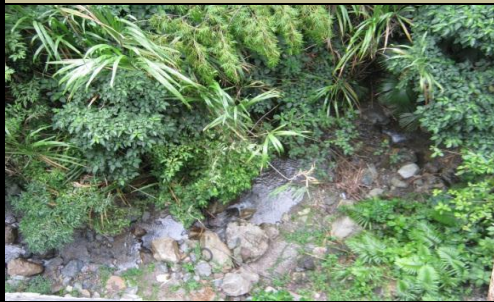
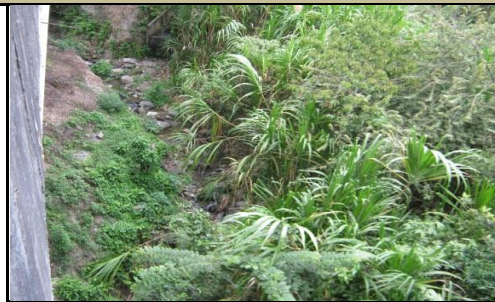
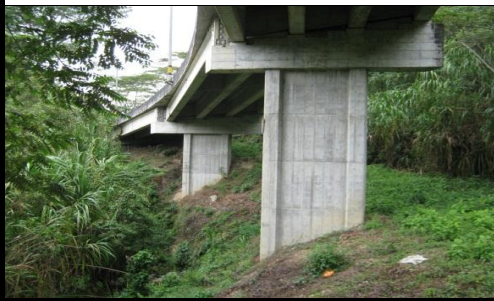
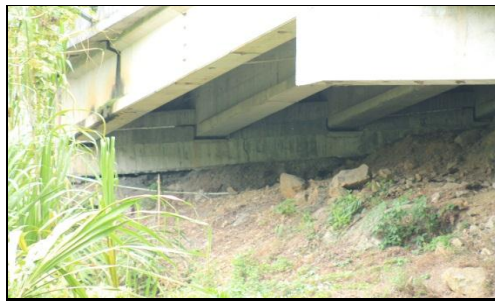
El puente en estudio salva la quebrada La Murrupala con un ancho de cauce de 140 m, sin contaminación o malos olores. El puente cuenta con un gálibo de 13.0 m, lo cual hace difícil que este pueda generar problemas de socavación en otros componentes del puente. Dado lo anterior, no es necesario intervenir el elemento.

0 SIN DAÑO O DAÑO INSIGNIFICANTE

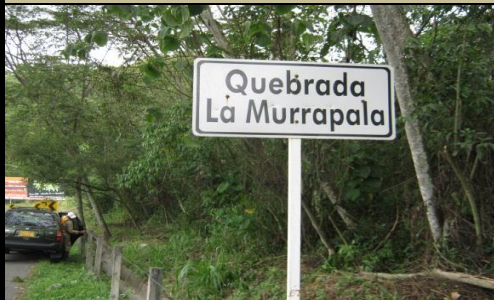
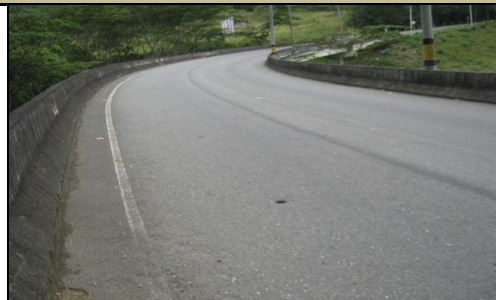
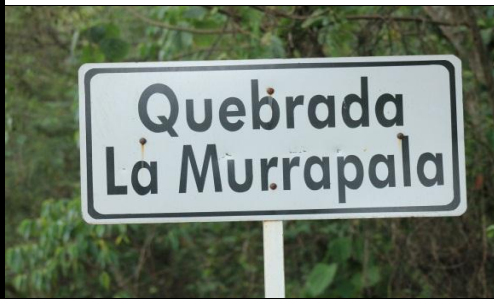
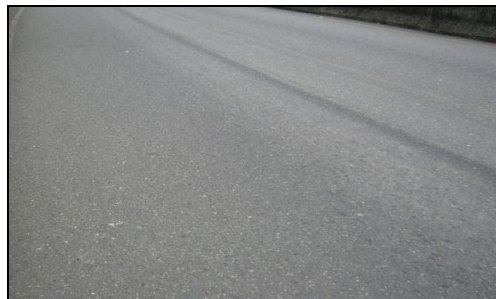
Durante la inspección se observó que el puente no cuenta con señales verticales de velocidad máxima permitida para el paso de los vehículos, curva y capacidad máxima de carga. Como parte del mantenimiento rutinario, se requiere instalar señales verticales que indiquen esta información. Se observa señal con el nombre de la Quebrada en buen estado.

1	DAÑO PEQUEÑO PERO REPARACIÓN NO ES NECESARIA (EXCEPTO MANTENIMIENTO MENOR)
---	--

TIPO	DESCRIPCIÓN	UNIDAD	CANTIDAD	VALOR UNITARIO	VALOR PARCIAL
92	COLOCACION SEÑAL	UND	6	158.691	952.146
TOTAL INTERVENCIÓN					952.146

- Es necesario completar las señales de tránsito verticales, debido a que existe mayor riesgo de accidentalidad al ser un puente curvo.

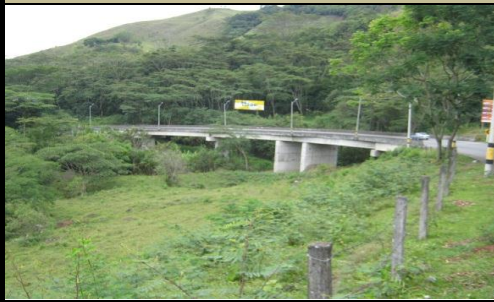
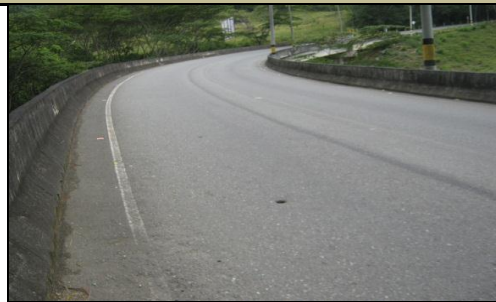
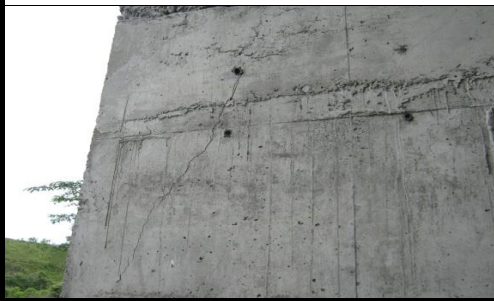
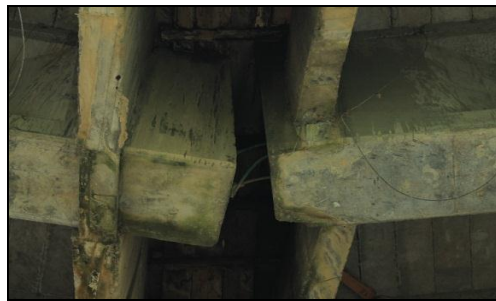
El puente en su componente general se ha calificado como 3 (Daño significativo, reparación necesaria muy pronto), dado que el componente Pilas es esencial para la estabilidad del puente, y en el momento de la inspección se encontraron fisuras y fractura del concreto en las PI3 y PI4 por lo que su intervención se hace necesaria de manera oportuna. Los elementos restantes deben intervenir como parte del mantenimiento rutinario de la superestructura.

3 DAÑO SIGNIFICATIVO, REPARACIÓN NECESARIA MUY PRONTO
