**ESTUDIOS DE INSPECCION E INVENTARIO DE PUENTES  
DE LA RED NACIONAL DE CARRETERAS  
ZONA OCCIDENTE**

**INFORME PUENTE QUEBRADA LA SAN JUANA I 01-6204A-012.00  
PR 28+0460  
RUTA 6204A SANTA FE DE ANTIOQUIA - MEDELLIN  
DEPARTAMENTO DE ANTIOQUIA**

**CONSORCIO INGENIERIA VIAL 2011**

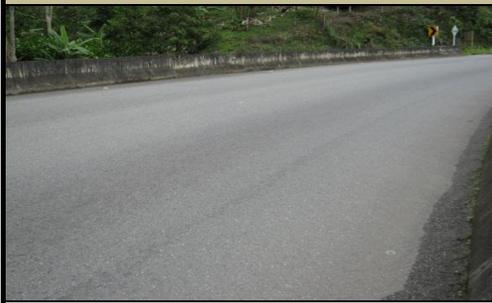
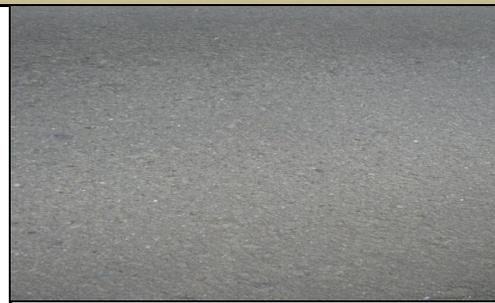
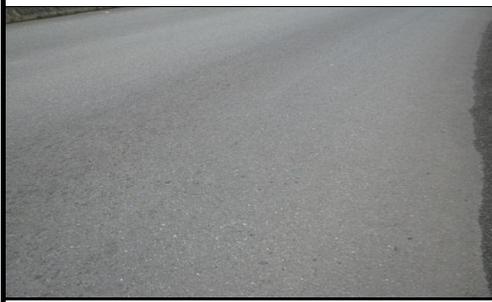
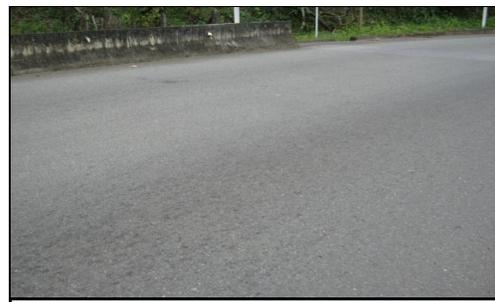
La superficie de rodadura del puente es en asfalto. Se presenta desgaste normal del pavimento asfáltico causado por el tránsito vehicular, no se observan problemas propios de este componente. El drenaje superficial se encuentra en buenas condiciones sin taponamientos o filtraciones hacia la losa. Se debe realizar como parte de la señalización vial de la zona, demarcación horizontal.

1	DAÑO PEQUEÑO PERO REPARACIÓN NO ES NECESARIA (EXCEPTO MANTENIMIENTO MENOR)
---	--

TIPO	DESCRIPCIÓN	UNIDAD	CANTIDAD	VALOR UNITARIO	VALOR PARCIAL
27	REPARACION DE DEMARCACION	ML	207	1.631	337.617
<b>TOTAL INTERVENCIÓN</b>					<b>337.617</b>

- La superficie de rodadura se encuentra en buenas condiciones, presenta un desgaste leve por efectos del tráfico vehicular. En esta componente solo es necesario realizar la demarcación horizontal como parte de la señalización de la vía.

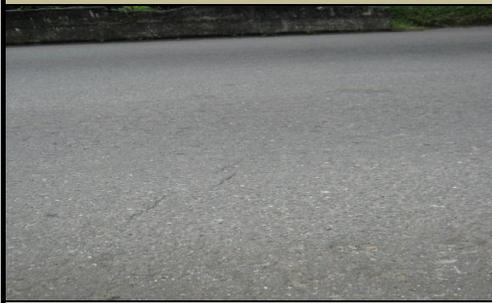
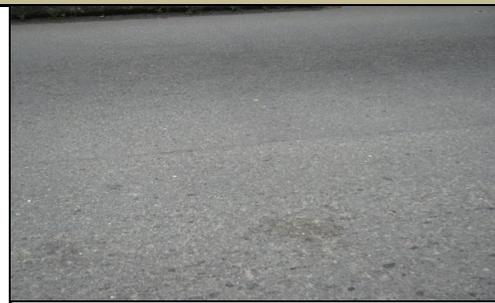
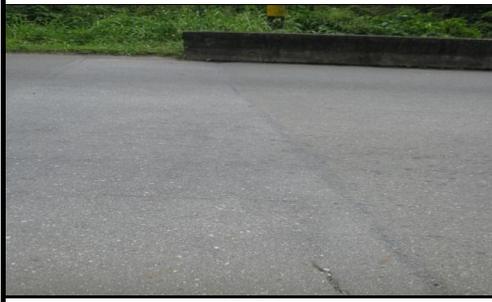
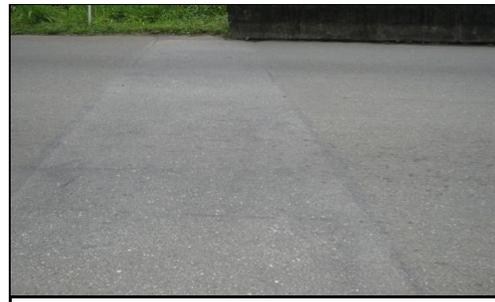
En el momento de la inspección no fue posible identificar el dispositivo de juntas de expansión. En general no se evidencian daños en el elemento que afecten la estabilidad de la superestructura. Por lo tanto no es necesario intervenir el elemento.

0 SIN DAÑO O DAÑO INSIGNIFICANTE

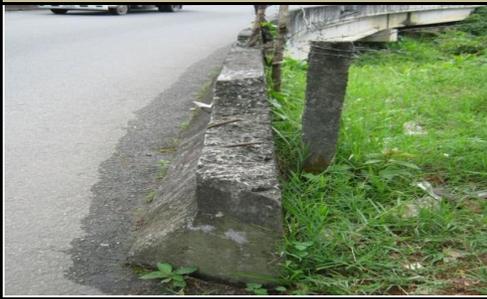
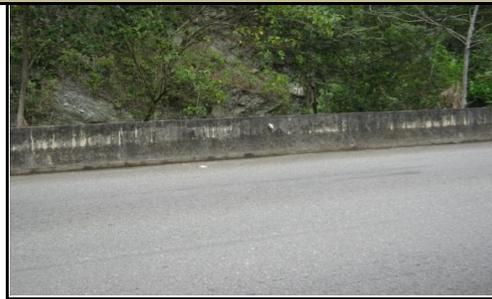
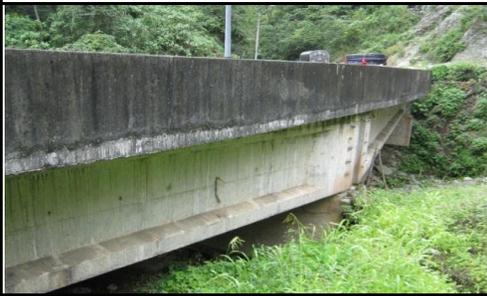
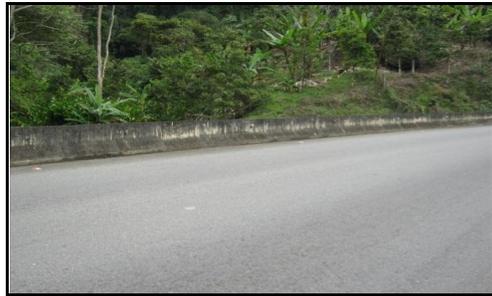
Las barandas del puente son en concreto macizas tipo New Jersey con una sección trapezoidal que compone los bordillos del puente y una sección rectangular, ambos elementos uniformes conforman la defensa y protección para los vehículos. Durante la inspección se observó pérdida de una sección de concreto con acero expuesto en ambos costados del acceso uno. Por lo tanto se recomienda la respectiva reparación en las áreas afectadas, así como limpieza y pintura general, siendo esto parte del mantenimiento rutinario del puente.

3 DAÑO SIGNIFICATIVO, REPARACIÓN NECESARIA MUY PRONTO

TIPO	DESCRIPCIÓN	UNIDAD	CANTIDAD	VALOR UNITARIO	VALOR PARCIAL
A	REPARACION DE BARANDA DE CONCRETO	ML	7	362.058	2.534.406
10	LIMPIEZA	ML	105	4.516	474.180
34	PINTURA DE CONCRETO	ML	105	15.113	1.586.865
<b>TOTAL INTERVENCIÓN</b>					<b>4.595.451</b>

- En cuanto a las barandas, se evidencian algunas zonas con pérdida de concreto, el cual debe ser reparado. Posteriormente limpieza y pintura general como parte del mantenimiento rutinario del puente.

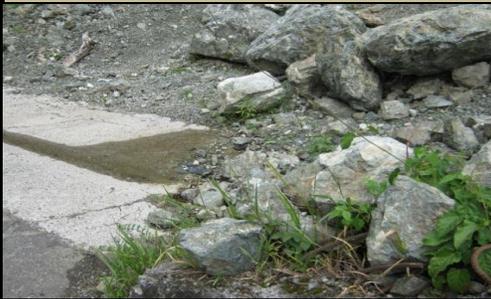
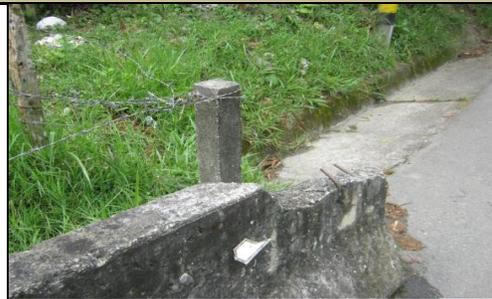
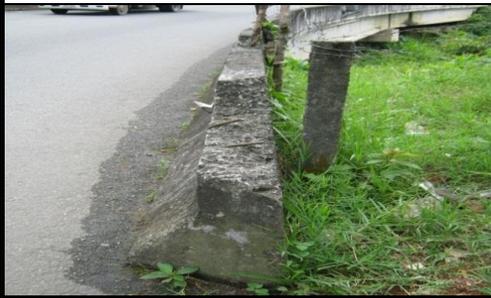
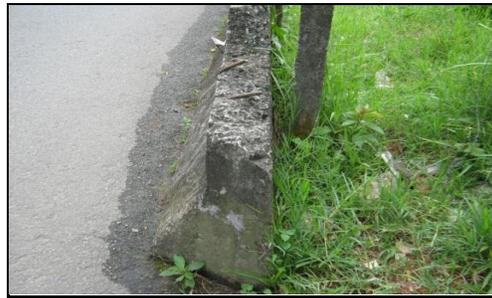
Sobre el acceso uno costado izquierdo, existe una montaña rocosa de la cual emana gran cantidad de agua, para lo cual se construyeron cunetas de desagüe, sin embargo debido a desprendimientos de roca el concreto de estos elementos se ha fracturado, por lo que se hace necesaria su reparación, así como limpieza general de la gran cantidad de vegetación existente en los taludes.

3 DAÑO SIGNIFICATIVO, REPARACIÓN NECESARIA MUY PRONTO

TIPO	DESCRIPCIÓN	UNIDAD	CANTIDAD	VALOR UNITARIO	VALOR PARCIAL
D	CONSTRUCCION DE CUNETAS	ML	40	126.480	5.059.200
10	LIMPIEZA	M2	80	2.686	214.880
<b>TOTAL INTERVENCIÓN</b>					<b>5.274.080</b>

- Dado el mal estado de las cunetas existentes, es nesaria la nueva constucción de este elemento así como limpieza general, debido a la gran cantidad de vegetación en la zona.

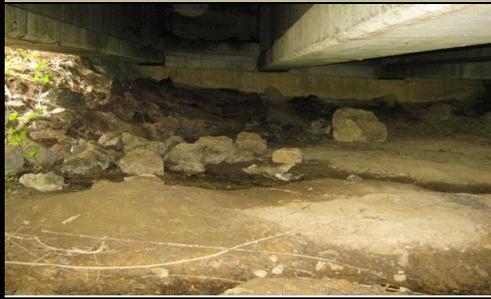
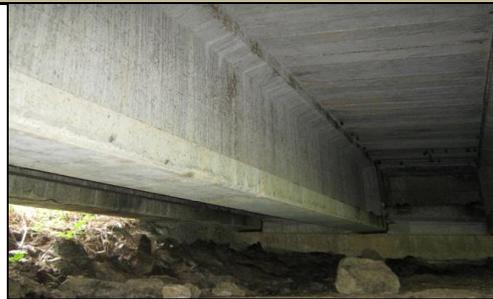
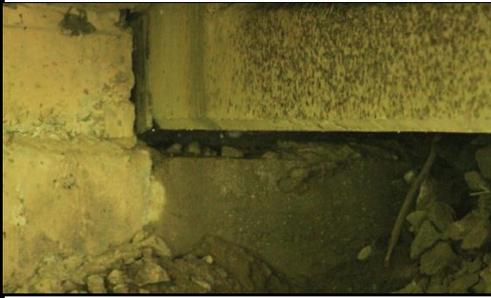
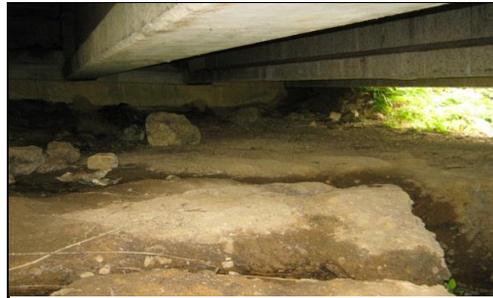
Los estribos del puente son macizos de concreto enterrados, las vigas se apoyan sobre estos elementos a través de placas de neopreno. En el momento de la inspección no se evidencian daños en el concreto que afecten la estabilidad de la superestructura. Por lo tanto no es necesario realizar ningún tipo de intervención.

0 SIN DAÑO O DAÑO INSIGNIFICANTE

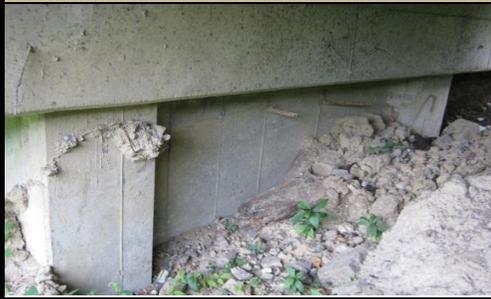
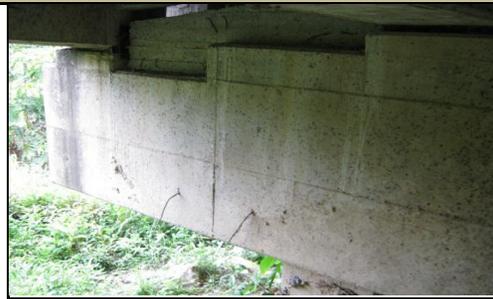
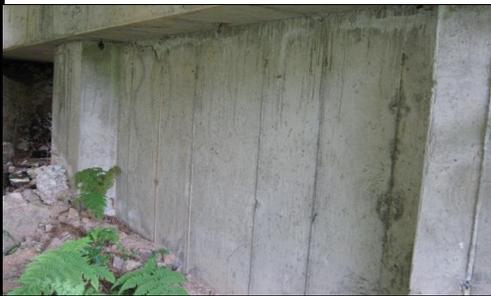
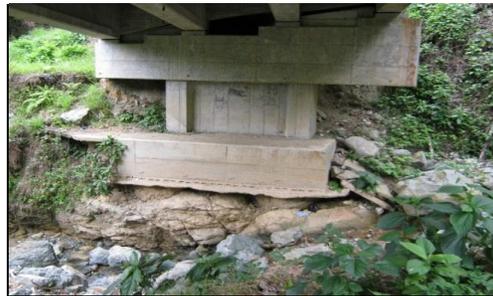
Las cuatro vigas del puente se apoyan en dos pilas centrales macizas en concreto, las cuales tienen forma rectangular de 4.00 m de largo y 1.00 m de profundidad en los extremos tiene dos columnas adosadas de 0.60 m por 1.00 m, sobre esta se apoya una viga cabezal de 1.00 m de altura, la que recibe las cuatro vigas, estas pilas tienen una altura promedio de 3.30 m, en el momento de realizar la inspección no se observaron daños importantes en el elemento que afecten la estabilidad del puente. Por lo tanto, no es necesario realizar ningún tipo de intervención.

0 SIN DAÑO O DAÑO INSIGNIFICANTE

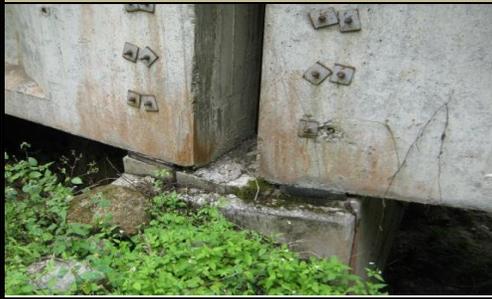
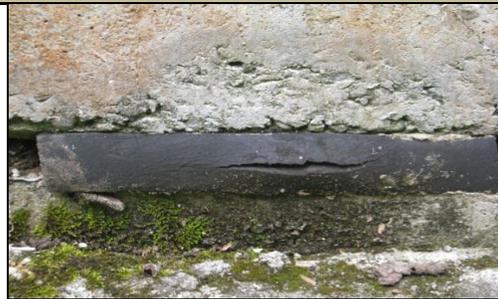
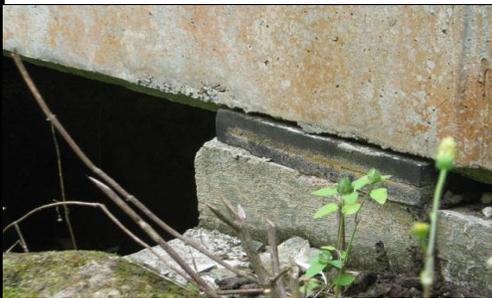
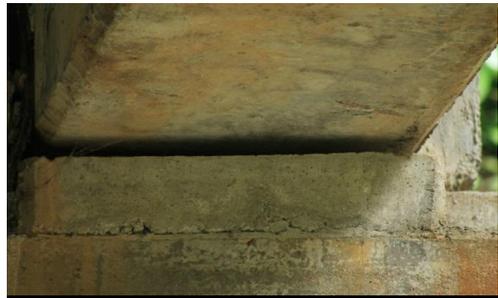
Las vigas del puente se apoyan en los estribos y sobre las pilas centrales en placas de neopreno estas tienen un espesor de 7 centímetros y profundidad 0.30 m. En el momento de la inspección se observaron 32 de estas placas fisuradas y aplastadas; lo cual requiere su pronta intervención mediante el reemplazo de las mismas; lo anterior con el fin de evitar que se pierda la amortiguación de la superestructura y se generen daños de mayor consideración.

3 DAÑO SIGNIFICATIVO, REPARACIÓN NECESARIA MUY PRONTO

TIPO	DESCRIPCIÓN	UNIDAD	CANTIDAD	VALOR UNITARIO	VALOR PARCIAL
A	CAMBIO DE APOYOS	UND	32	1.713.006	54.816.192
<b>TOTAL INTERVENCIÓN</b>					<b>54.816.192</b>

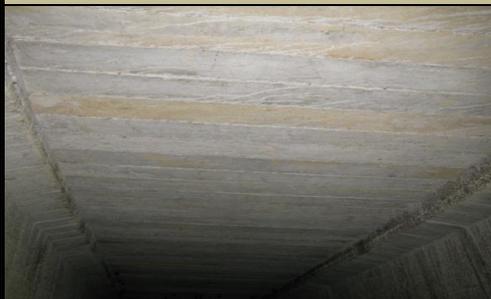
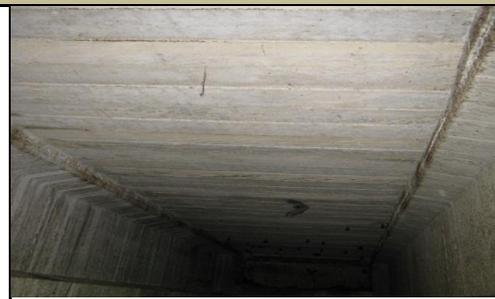
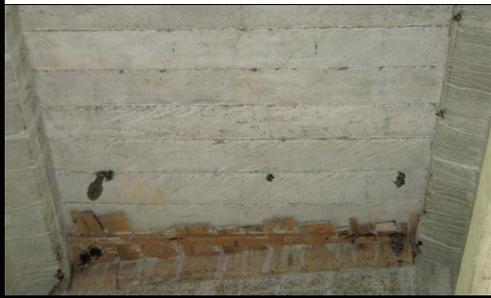
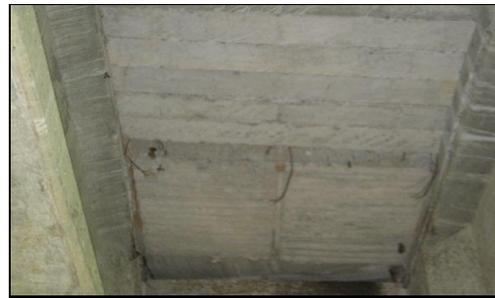
La composición estructural de la losa del puente es en plaquetas prefabricadas en la parte que da hacia el interior de las vigas, estas placas son de la misma longitud o separación entre vigas y ancho de 0.30 m. Hacia los voladizos del puente la placa esta construida en concreto reforzado. Se observan trozos de madera de formaletas, las cuales deben ser retiradas en el momento de realizar mantenimiento rutinario en este elemento.

0 SIN DAÑO O DAÑO INSIGNIFICANTE

TIPO	DESCRIPCIÓN	UNIDAD	CANTIDAD	VALOR UNITARIO	VALOR PARCIAL
10	LIMPIEZA	M2	1	8.082	8.082
<b>TOTAL INTERVENCIÓN</b>					<b>8.082</b>

- Limpieza general de algunas secciones de la losa, las cuales presentan formaleta adherida, la cual puede ocasionar algunas humedades.

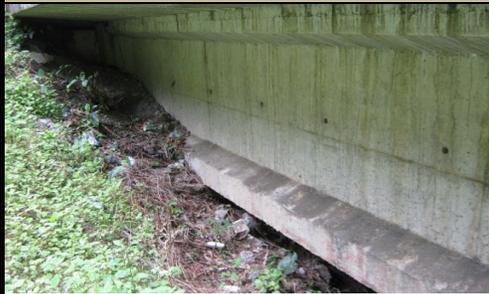
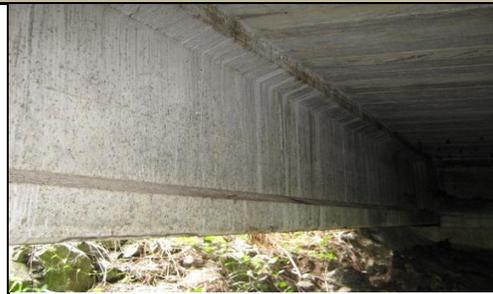
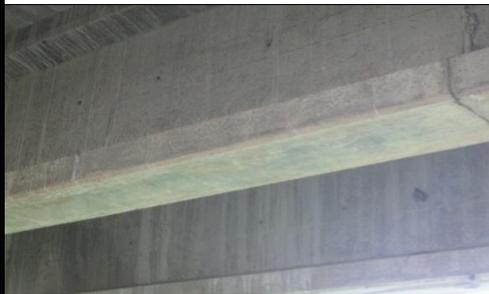
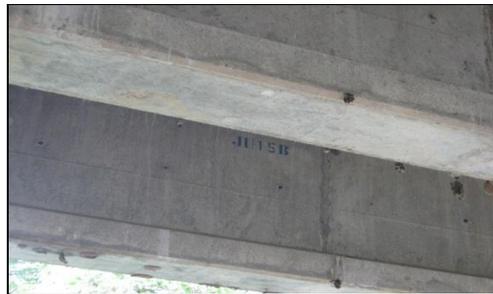
La superestructura del puente se compone de cuatro vigas en cada luz, en concreto preesforzado. En el momento de la inspección no se observaron daños de consideración en el concreto como fisuras o porosidades, por lo tanto no es necesario intervenir el elemento.

0 SIN DAÑO O DAÑO INSIGNIFICANTE

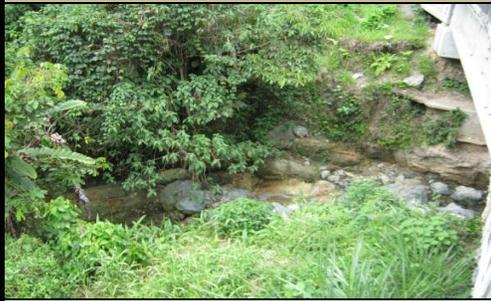
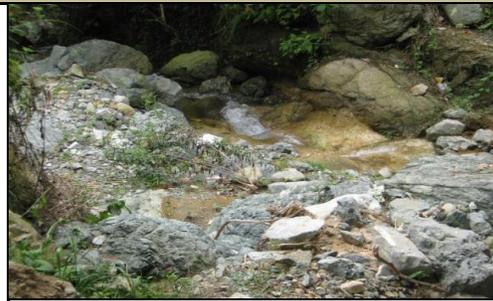
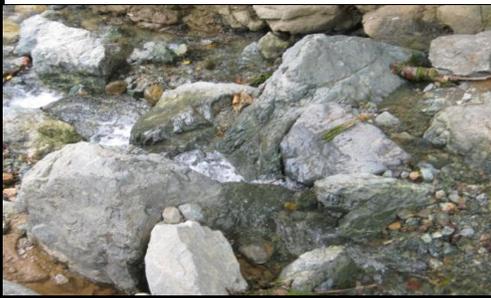
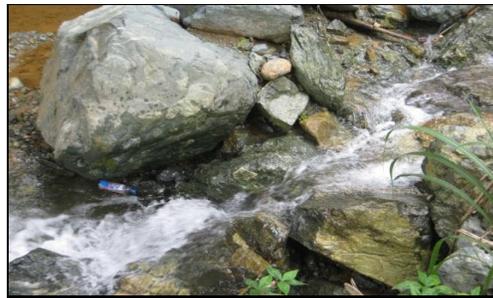
El puente en estudio salva la quebrada La San Juana I con un ancho de cauce de 43.70 m, sin contaminación ni malos olores, se observa poco flujo pero con gran cantidad de material de arrastre pétreo y de tamaño significativamente grande. Sin embargo este componente no ha generado problemas en otros elementos del puente. Por lo tanto, no se requiere ningún tipo de intervención.

0 SIN DAÑO O DAÑO INSIGNIFICANTE

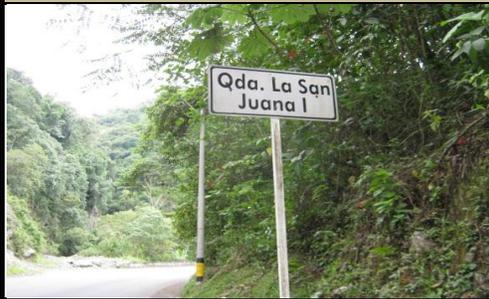
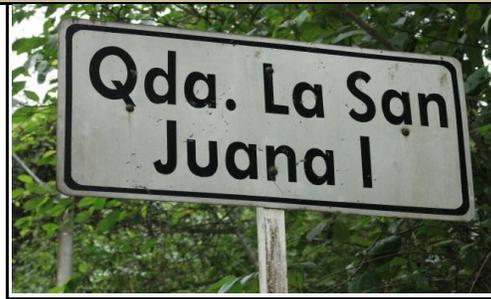
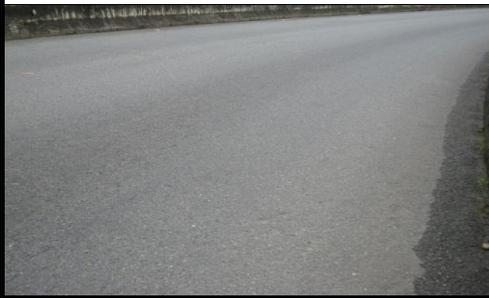
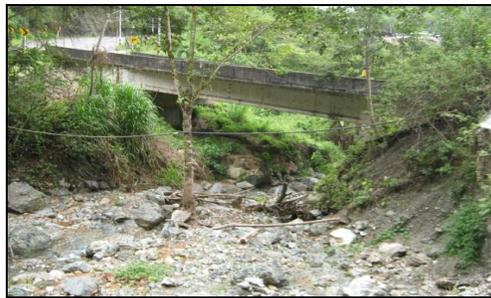
Durante la inspección se observó que el puente no cuenta con señales verticales de velocidad máxima permitida para el paso de los vehículos, acceso a curva, ni capacidad máxima de carga. Como parte del mantenimiento rutinario, se requiere instalar señales verticales que indiquen esta información.

1 DAÑO PEQUEÑO PERO REPARACIÓN NO ES NECESARIA (EXCEPTO MANTENIMIENTO MENOR)

TIPO	DESCRIPCIÓN	UNIDAD	CANTIDAD	VALOR UNITARIO	VALOR PARCIAL
92	COLOCACION SEÑAL	UND	6	158.691	952.146
<b>TOTAL INTERVENCIÓN</b>					<b>952.146</b>

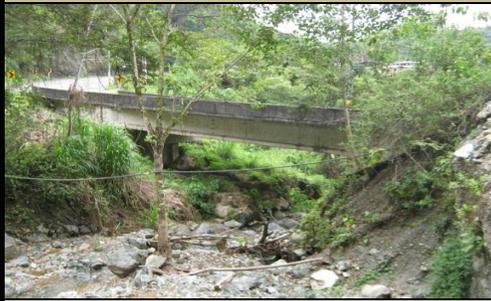
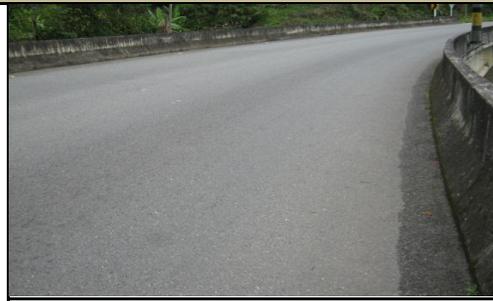
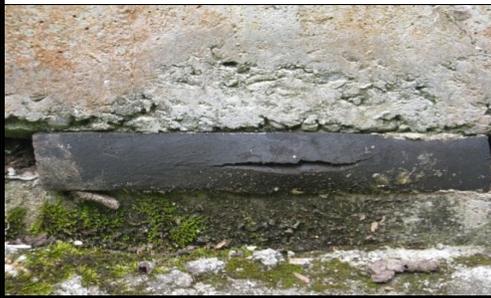
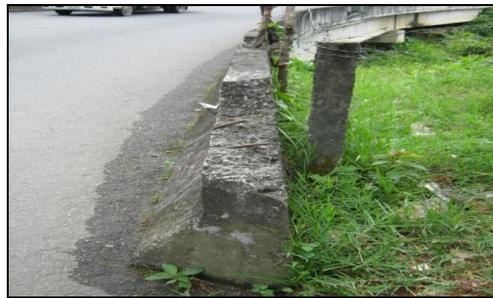
El puente en su componente general se ha calificado como 3, (Daño significativo, reparación necesaria muy pronto), el problema de figuración en los apoyos podría generar asentamientos de las vigas de cerca de 7 centímetros, por lo que se solicita el cambio de las placas de neopreno indicadas en la descripción de el componente apoyos, así como las reparaciones de la baranda en concreto y construcción de cunetas.

3 DAÑO SIGNIFICATIVO, REPARACIÓN NECESARIA MUY PRONTO

- El puente en su componente general se ha calificado como 3, (Daño significativo, reparación necesaria muy pronto), el problema de figuración en los apoyos podría generar asentamientos de las vigas de cerca de 7 centímetros, por lo que se solicita el cambio de las placas de neopreno indicadas en la descripción de el componente apoyos, así como las reparaciones de la baranda en concreto y construcción de
