**ESTUDIOS DE INSPECCION E INVENTARIO DE PUENTES
DE LA RED NACIONAL DE CARRETERAS
ZONA OCCIDENTE**

**INFORME PUENTE QUEBRADA LA MADERA 01-6204A-013.00
PR 29+0490
RUTA 6204A SANTA FE DE ANTIOQUIA - MEDELLIN
DEPARTAMENTO DE ANTIOQUIA**

**INFORME PUENTE QUEBRADA LA MADERA
01-6204A-013.00
REGIONAL 01-ANTIOQUIA
CARRETERA SANTA FE DE ANTIOQUIA - MEDELLIN**

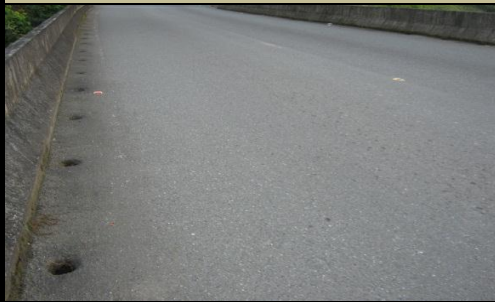
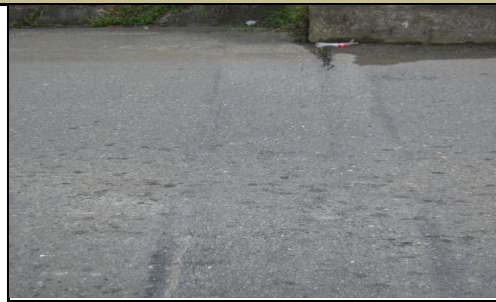
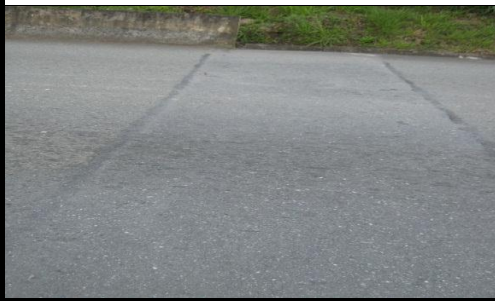
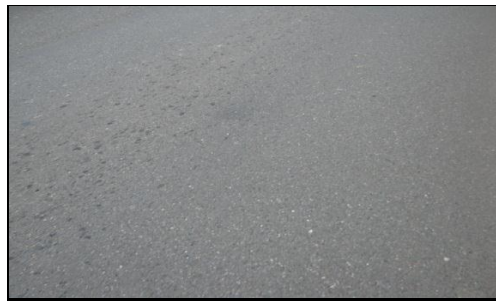
La superficie de rodadura del puente es en asfalto. En general, se evidencian algunas fisuras en sentido transversal en la ubicación de las juntas de expansión, aún sin filtraciones hacia la subestructura. Por su parte el drenaje superficial se encuentra en buenas condiciones, sin taponamientos. Dado lo anterior, se recomienda el sello de las fisuras existentes y demarcación horizontal como parte de la señalización vial de la zona.

1	DAÑO PEQUEÑO PERO REPARACIÓN NO ES NECESARIA (EXCEPTO MANTENIMIENTO MENOR)
---	--

TIPO	DESCRIPCIÓN	UNIDAD	CANTIDAD	VALOR UNITARIO	VALOR PARCIAL
23	SELLO DE FISURAS	M2	20	74.198	1.483.960
27	REPARACION DE DEMARCACION	ML	264	1.631	430.584
TOTAL INTERVENCIÓN					1.914.544

- Es necesario sellar algunas fisuras de baja consideración en la superficie asfáltica y realizar la demarcación horizontal como parte de la señalización vial del lugar.

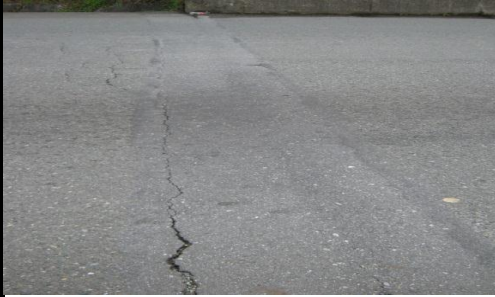
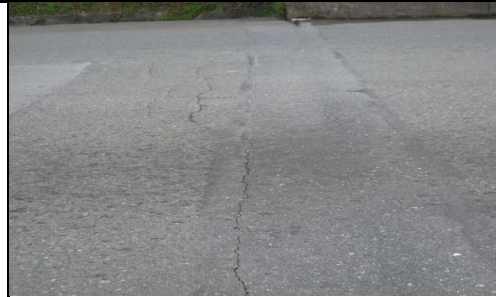
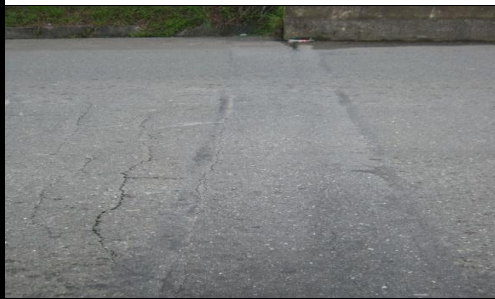
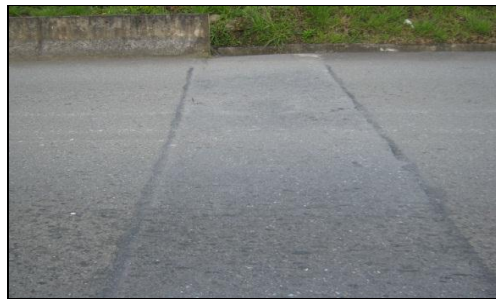
En el momento de la inspección no fue posible identificar el dispositivo de juntas de expansión. Sin embargo, a pesar de las fisuras superficiales en esta área, no existe filtración de agua hacia la subestructura. Por lo tanto se asume que el elemento funciona adecuadamente y no requiere intervención.

0 SIN DAÑO O DAÑO INSIGNIFICANTE

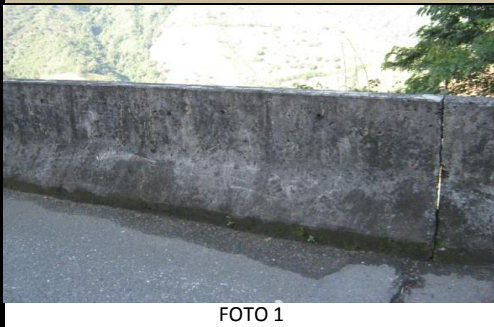
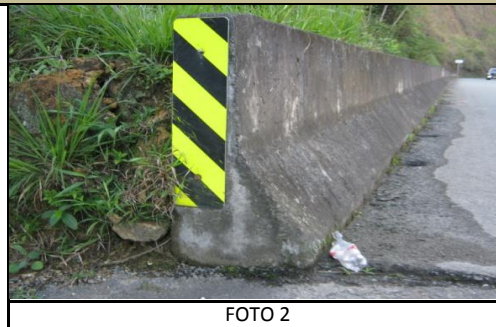
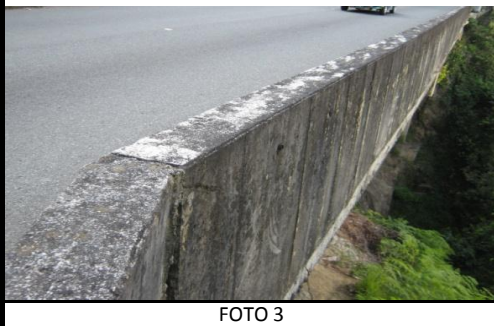
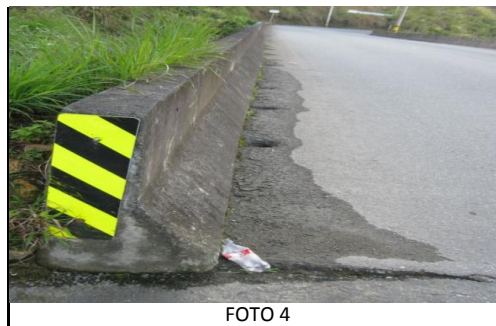
El puente no cuenta con andenes peatonales y los bordillos hacen parte constitutiva de las barandas las cuales son macizas tipo New Jersey, por lo tanto este componente se evalúa como tal en el componente Barandas.

0 SIN DAÑO O DAÑO INSIGNIFICANTE

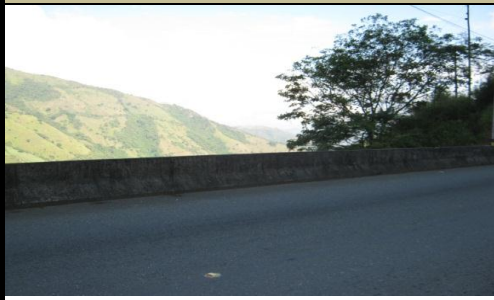
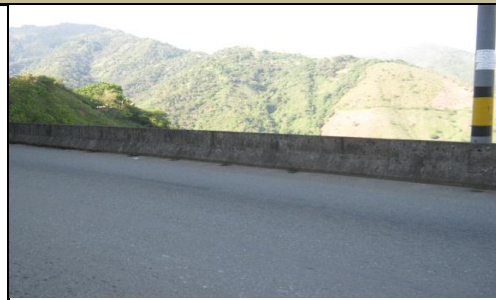
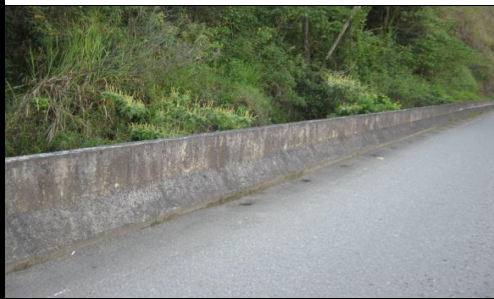
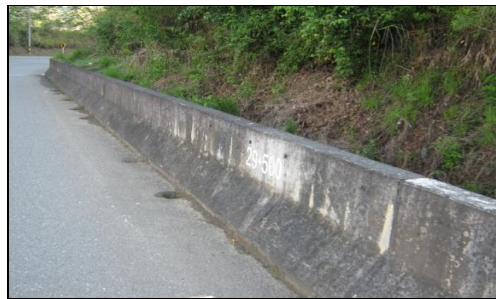
Las barandas del puente son en concreto macizas tipo New Jersey con una sección trapezoidal que compone los bordillos del puente y una sección rectangular, ambos elementos uniformes conforman la defensa y protección para los vehículos. Durante la inspección no se observaron daños en el concreto; sin embargo, como parte del mantenimiento rutinario del puente se recomienda limpieza y pintura general.

0 SIN DAÑO O DAÑO INSIGNIFICANTE

TIPO	DESCRIPCIÓN	UNIDAD	CANTIDAD	VALOR UNITARIO	VALOR PARCIAL
10	LIMPIEZA	ML	135	4.516	609.660
34	PINTURA DE CONCRETO	ML	135	15.113	2.040.255
TOTAL INTERVENCIÓN					2.649.915

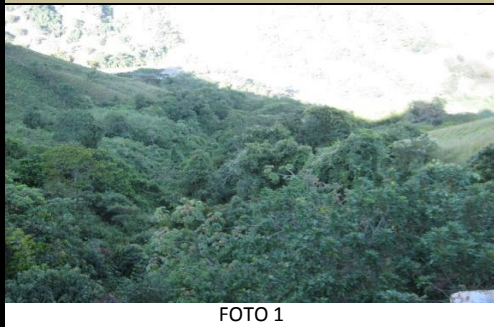
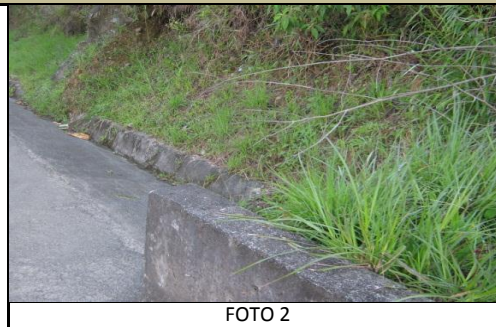
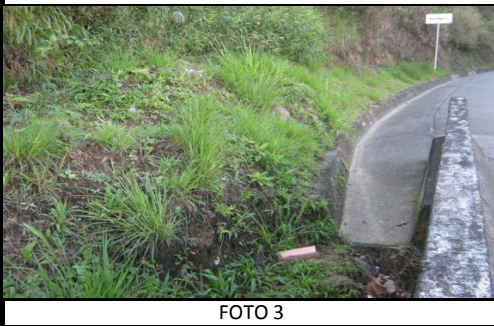
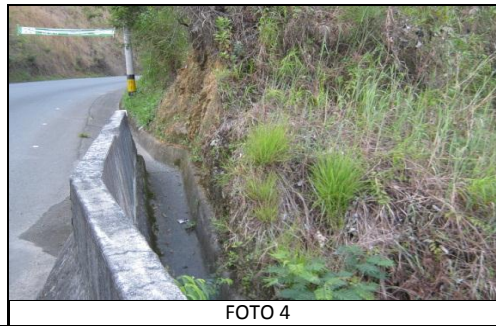
Existen cunetas de drenaje de la vía y las laderas de montañas cercanas al puente, las cuales se encuentran en buenas condiciones. En el momento de la inspección no se presentan problemas en este componente, por lo tanto no es necesario realizar ningún tipo de intervención.

0 SIN DAÑO O DAÑO INSIGNIFICANTE

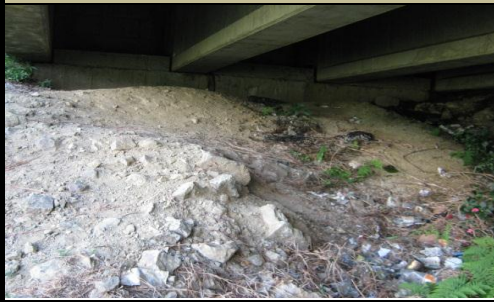
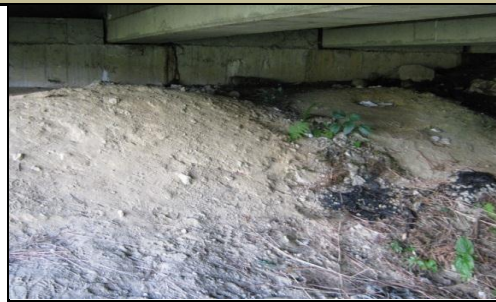
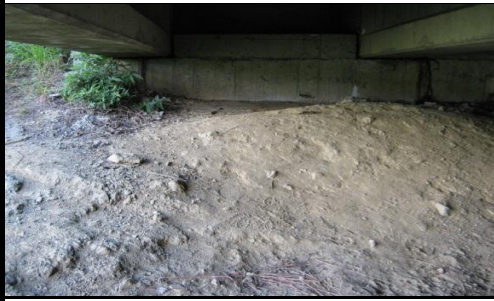
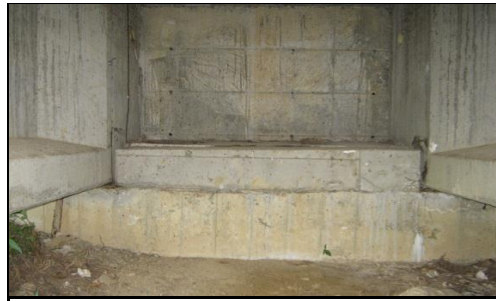
Los estribos del puente son macizos de concreto enterrados, las vigas se apoyan sobre estos elementos a través de placas de neopreno. En el momento de la inspección no se observan daños importantes en el concreto como fisuras o pérdidas de concreto, que afecten la estabilidad de la superestructura. Dado lo anterior no es necesario intervenir este componente.

0 SIN DAÑO O DAÑO INSIGNIFICANTE

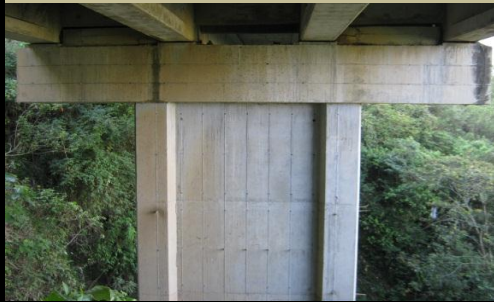
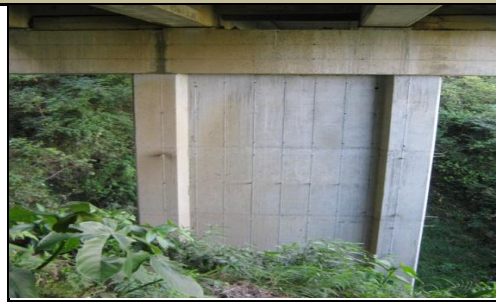
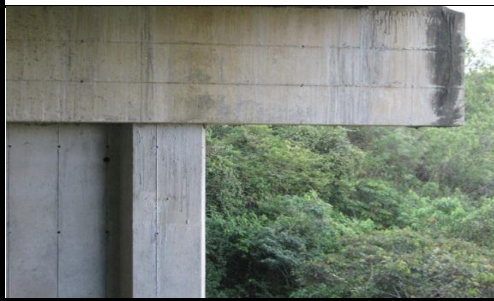
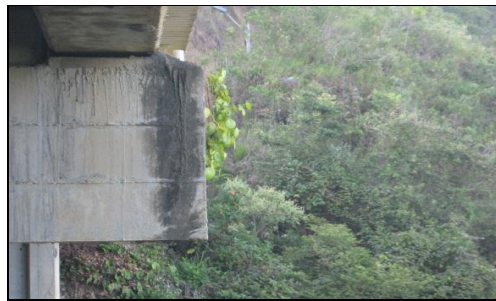
Las cuatro vigas del puente se apoyan en dos pilas centrales macizas en concreto, las cuales tienen forma rectangular de 4.00 m de largo y 1.00 m de profundidad en los extremos tiene dos columnas adosadas de 0.60 m por 1.00 m, sobre esta se apoya una viga cabezal de 1.00 m de altura, la que recibe las cuatro vigas, estas pilas tienen una altura promedio de 12.0 m. En general, es necesario realizar limpieza en los hombros de las pilas centrales, debido a las humedades que se evidencian, producto de la escorrentía superficial.

0 SIN DAÑO O DAÑO INSIGNIFICANTE

TIPO	DESCRIPCIÓN	UNIDAD	CANTIDAD	VALOR UNITARIO	VALOR PARCIAL
10	LIMPIEZA	M2	6	8.082	48.492
TOTAL INTERVENCIÓN					48.492

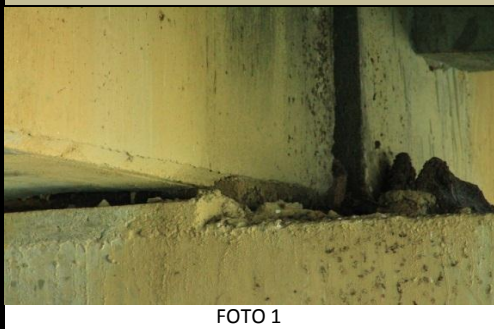
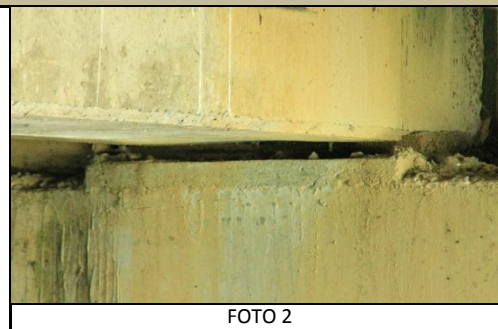
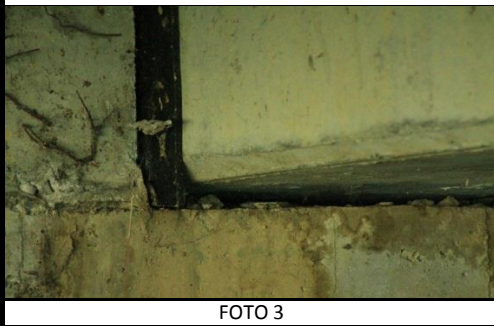
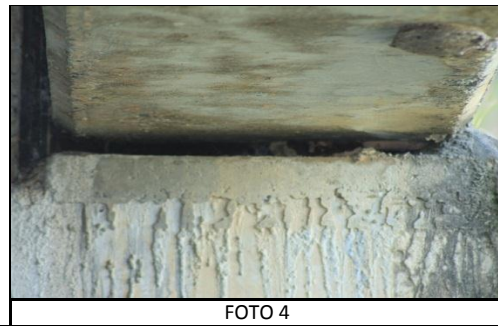
Las vigas del puente se apoyan en los estribos y sobre las pilas centrales en placas de neopreno estas tienen un espesor de 7 centímetros y profundidad 0.30 m. Dada la inspección realizada, se evidencia alguna contaminación producto de asentamientos humanos en estas zonas. Por lo tanto como parte del mantenimiento rutinario del elemento se recomienda limpieza general.

0 SIN DAÑO O DAÑO INSIGNIFICANTE

TIPO	DESCRIPCIÓN	UNIDAD	CANTIDAD	VALOR UNITARIO	VALOR PARCIAL
10	LIMPIEZA	UND	32	7.471	239.072
TOTAL INTERVENCIÓN					239.072

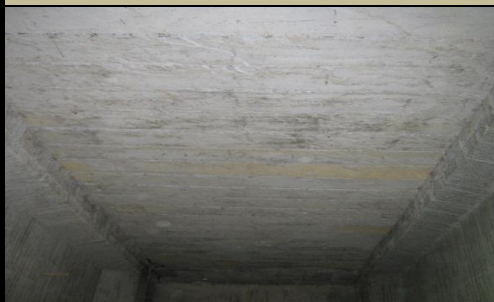
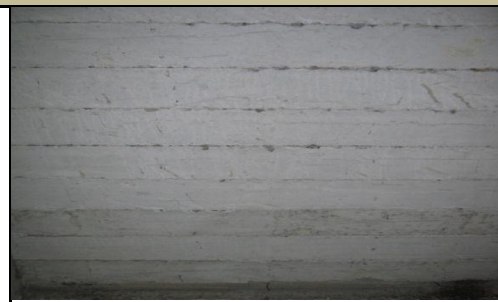
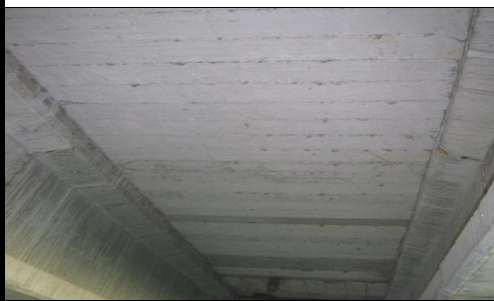
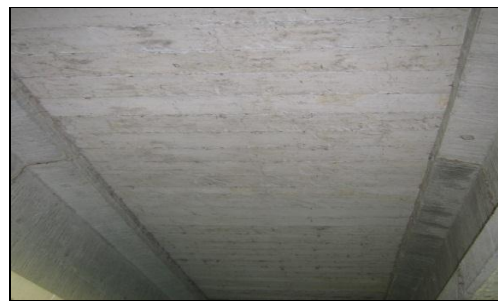
La composición estructural de la losa del puente es en plaquetas prefabricadas en la parte que da hacia el interior de las vigas, estas placas son de la misma longitud o separación entre vigas y ancho de 0.30 m. Hacia los voladizos del puente la placa esta construida en concreto reforzado. En general, no se evidencian daños en el concreto como fisuras o pérdidas de concreto que afecten considerablemente la estabilidad de la superestructura. Por lo anterior, no es necesario intervenir el elemento.

0 SIN DAÑO O DAÑO INSIGNIFICANTE

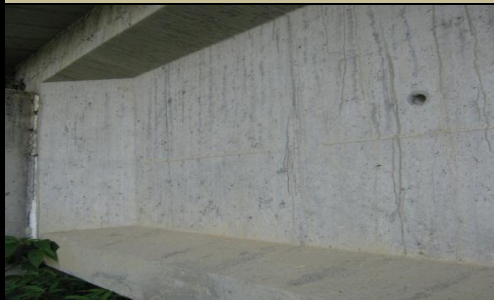
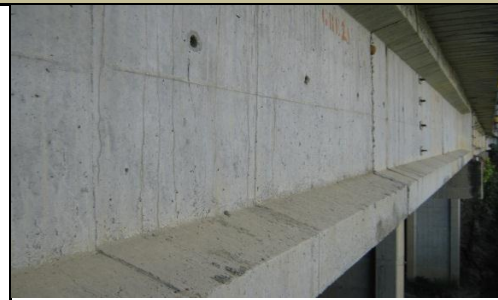
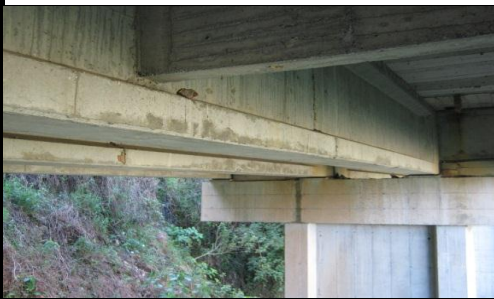
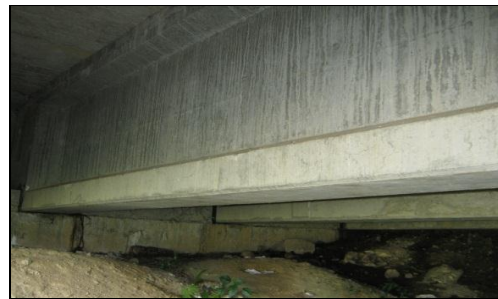
La superestructura del puente se compone de cuatro vigas en cada luz, en concreto preesforzado; las cuales se encuentran en buenas condiciones estructurales; no se evidencian daños en el concreto, fisuras o acero expuesto. Por lo anterior, no se requiere ningún tipo de intervención.

0 SIN DAÑO O DAÑO INSIGNIFICANTE

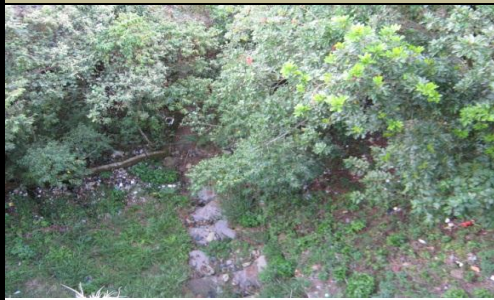
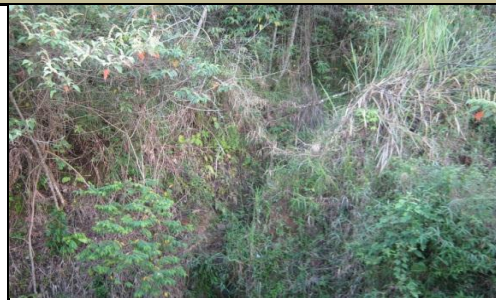
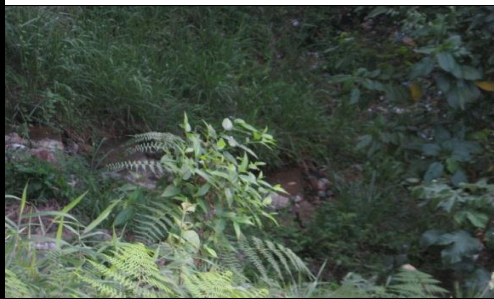
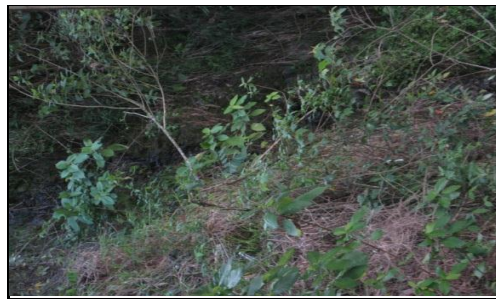
El puente en estudio salva la quebrada La Madera, el cual cuenta con un ancho de cauce de 55.76 m, sin contaminación o malos olores. El gálibo es de 20.4 m, se observa poco flujo y gran cantidad de vegetación, este componente no ha generado problemas en otros elementos del puente, por lo tanto, no es necesario su intervención.

0 SIN DAÑO O DAÑO INSIGNIFICANTE

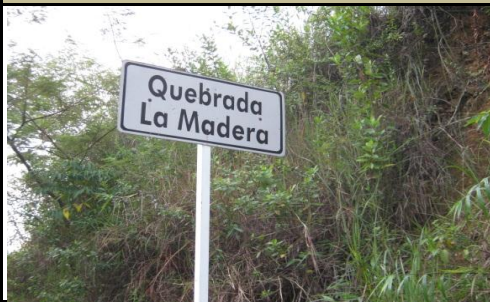
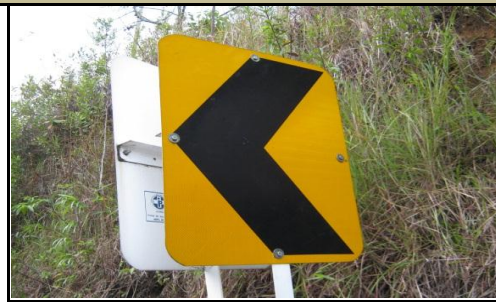
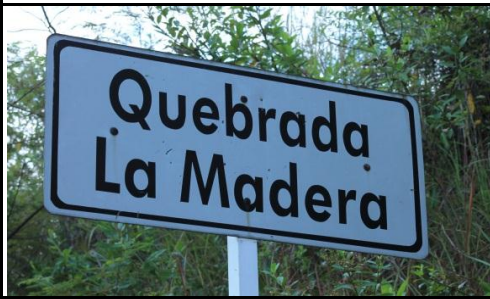
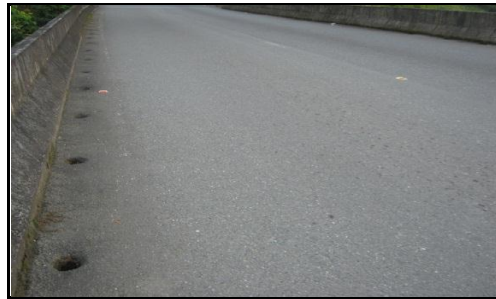
Durante la inspección se observó que el puente no cuenta con señales verticales de velocidad máxima permitida para el paso de los vehículos, ni capacidad máxima de carga. Se observan señales de nombre de la quebrada y curva. Dado lo anterior se requiere instalar las señales verticales que indiquen esta información.

1 DAÑO PEQUEÑO PERO REPARACIÓN NO ES NECESARIA (EXCEPTO MANTENIMIENTO MENOR)

TIPO	DESCRIPCIÓN	UNIDAD	CANTIDAD	VALOR UNITARIO	VALOR PARCIAL
92	COLOCACION SEÑAL	UND	4	158.691	634.764
TOTAL INTERVENCIÓN					634.764

- Se recomienda completar la señalización vertical como parte de la información y seguridad para quienes transitan el sector.

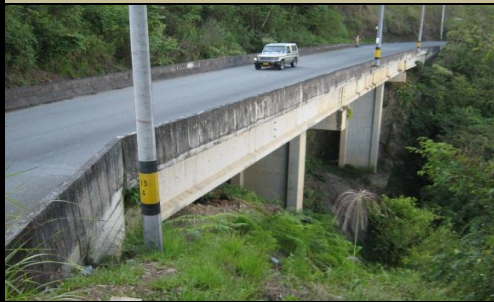
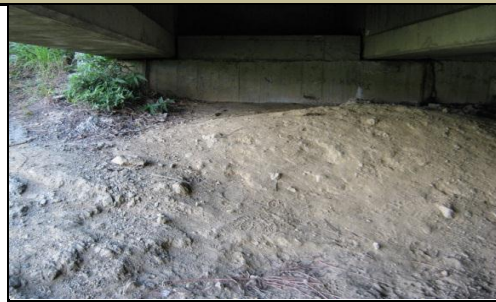
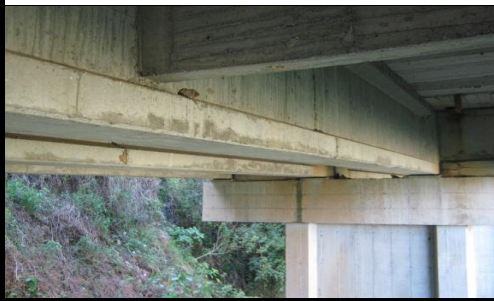
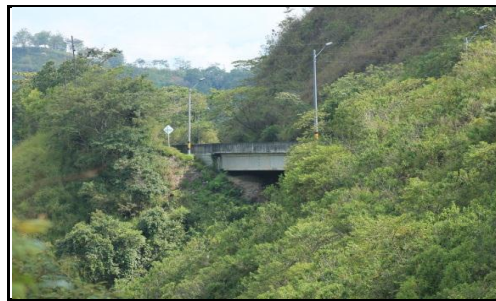
El puente en su componente general se ha calificado como 1, (Daño pequeño, reparación no es necesaria (excepto mantenimiento rutinario). En general no se presentan daños de gran importancia que afecten la estabilidad y/o seguridad del puente. Se recomienda la realización de las actividades recomendadas.

1 DAÑO PEQUEÑO PERO REPARACIÓN NO ES NECESARIA (EXCEPTO MANTENIMIENTO MENOR)
