**ESTUDIOS DE INSPECCION E INVENTARIO DE PUENTES
DE LA RED NACIONAL DE CARRETERAS
ZONA OCCIDENTE**

INFORME PUENTE QUEBRADA MEZTIZAL 01-6204A-014.00

PR 29+0675

RUTA 6204A SANTA FE DE ANTIOQUIA - MEDELLIN

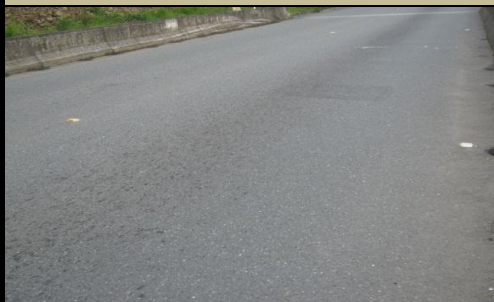
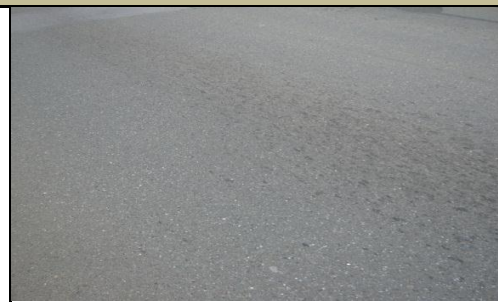
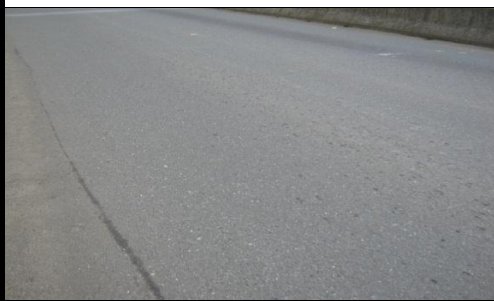
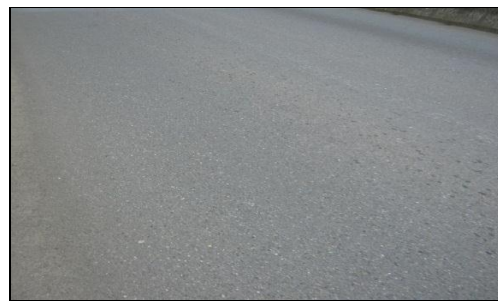
La superficie de rodadura del puente es en asfalto. De acuerdo a la inspección realizada, se evidencia hacia los dos accesos algunas fisuras leves, las cuales requieren ser selladas con el fin de evitar su progreso y afectaciones de mayor consideración. En cuanto al drenaje superficial, este requiere la respectiva reparación en el componente de la losa. Adicionalmente, como parte de la señalización vial de la zona, se recomienda la demarcación horizontal.

1 DAÑO PEQUEÑO PERO REPARACIÓN NO ES NECESARIA (EXCEPTO MANTENIMIENTO MENOR)

TIPO	DESCRIPCIÓN	UNIDAD	CANTIDAD	VALOR UNITARIO	VALOR PARCIAL
23	SELLO DE FISURAS	M2	5	74.198	370.990
27	REPARACION DE DEMARCACION	ML	144	1.631	234.864
TOTAL INTERVENCIÓN					605.854

- En la superficie asfáltica se observan algunas fisuras de baja consideración que deben ser selladas, así como la demarcación horizontal como parte de la señalización de la vía.

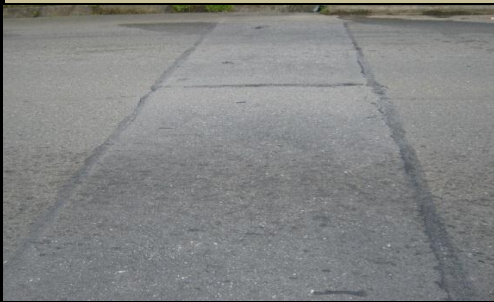
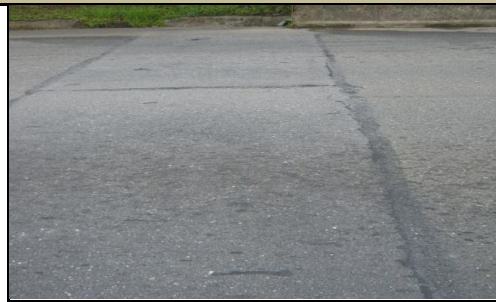
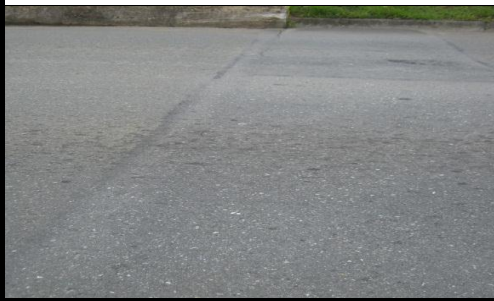
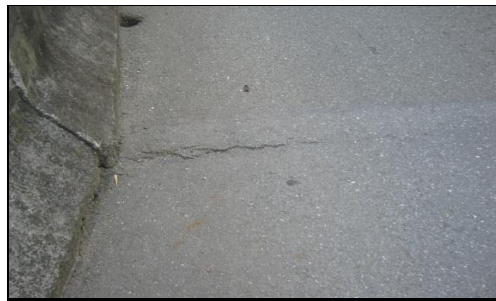
En el momento de la inspección no fue posible identificar el dispositivo de juntas de expansión. En general, las fisuras observadas, las cuales son generadas por dilatación y movimientos naturales del puente en estas zonas, no representan riesgo para la estabilidad de la superestructura. No se evidencian filtraciones hacia la subestructura, lo cual indica el buen estado del elemento. Por lo tanto no se requiere ningún tipo de intervención.

0 SIN DAÑO O DAÑO INSIGNIFICANTE

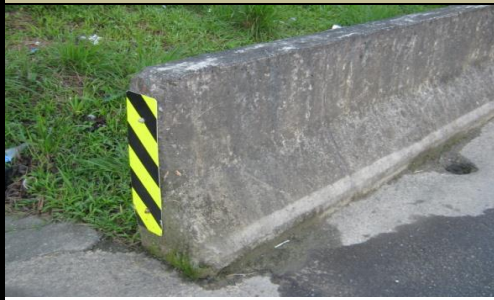
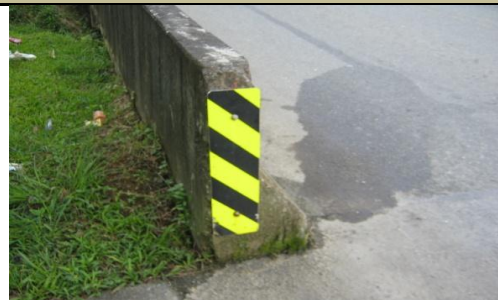
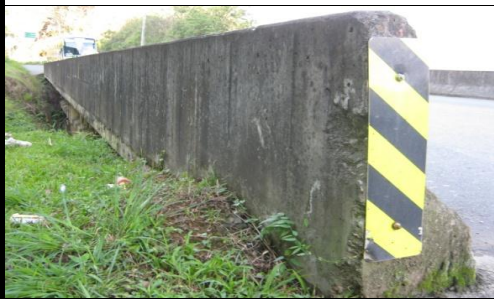
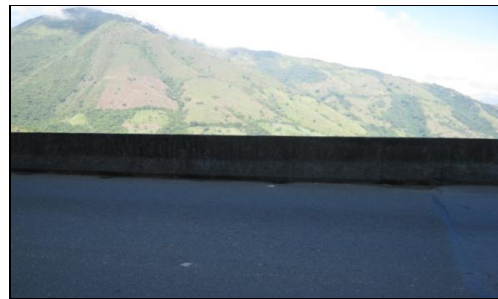
El puente no cuenta con andenes peatonales y los bordillos hacen parte constitutiva de las barandas las cuales son macizas tipo New Jersey, por lo tanto este componente se evalúa como tal en el componente Barandas.

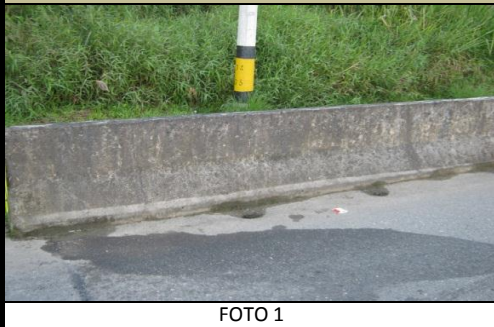
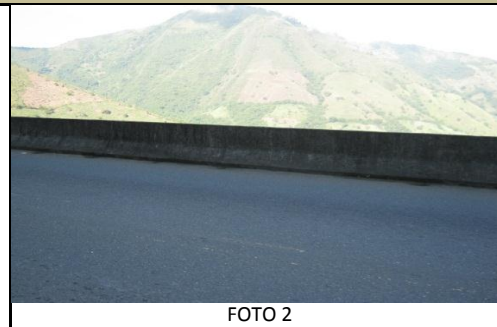
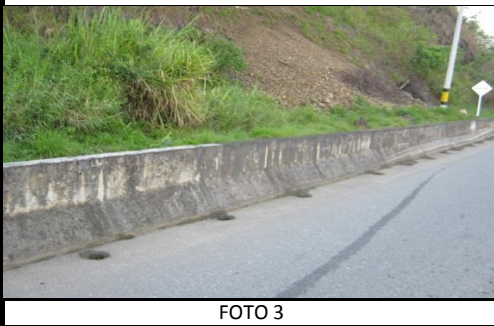
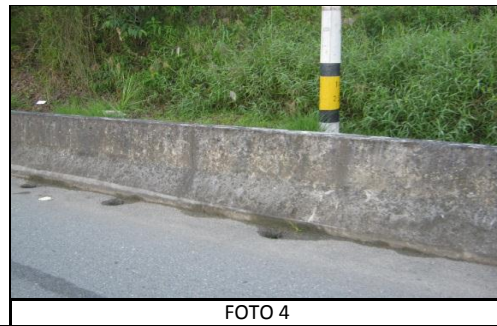
0 SIN DAÑO O DAÑO INSIGNIFICANTE

TIPO	DESCRIPCIÓN	UNIDAD	CANTIDAD	VALOR UNITARIO	VALOR PARCIAL
10	LIMPIEZA	ML	75	4.516	338.700
34	PINTURA DE CONCRETO	ML	75	15.113	1.133.475
TOTAL INTERVENCIÓN					1.472.175

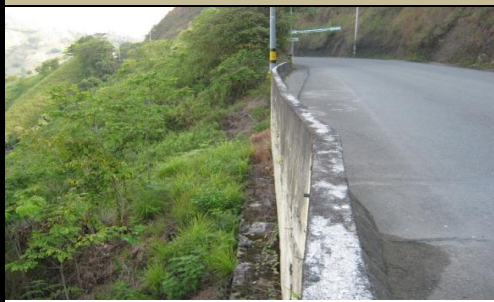
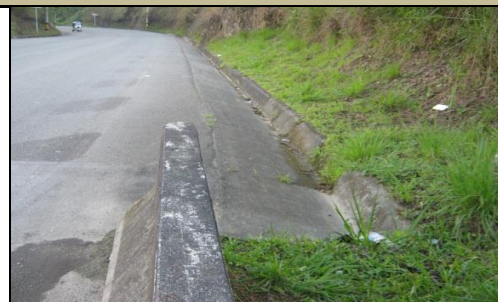
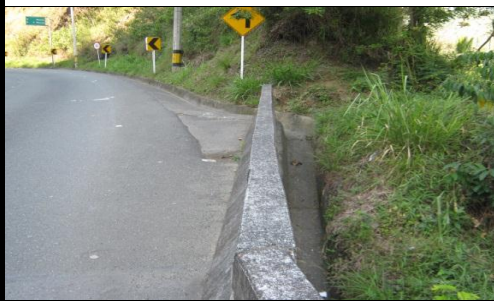
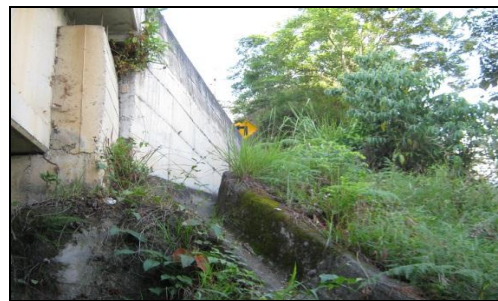
Existen cunetas de drenaje de la vía y las laderas de montañas cercanas al puente. Es importante realizar limpieza de cunetas especialmente del dissipador derecho acceso dos, dada la gran cantidad de vegetación que comienza a adherirse en este elemento.

0 SIN DAÑO O DAÑO INSIGNIFICANTE

TIPO	DESCRIPCIÓN	UNIDAD	CANTIDAD	VALOR UNITARIO	VALOR PARCIAL
10	LIMPIEZA	M2	100	2.686	268.600
TOTAL INTERVENCIÓN					268.600

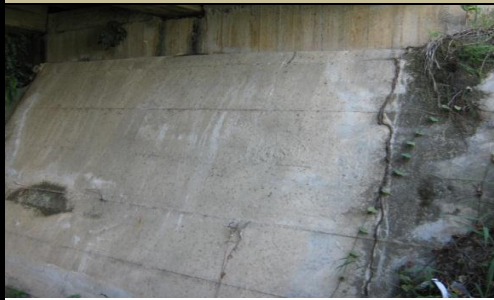
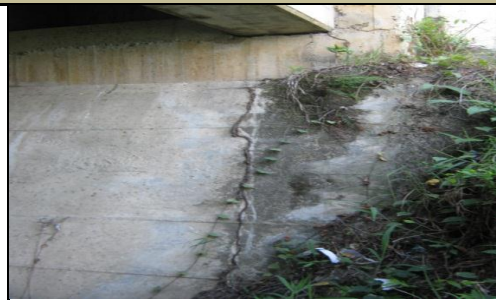
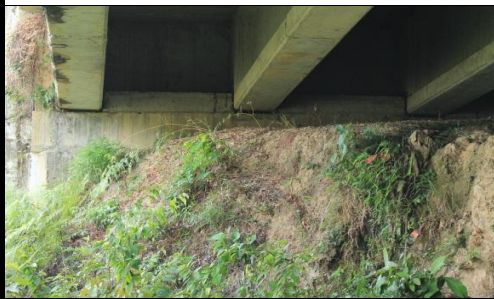
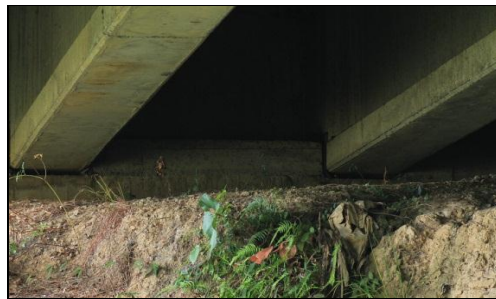
Los estribos del puente son macizos de concreto el ES1 es enterrado y el ES2 tiene una altura de 3.13 m, las vigas se apoyan sobre estos elementos a través de placas de neopreno. En el momento de la inspección se observa contaminación en las coronas del ES2, por lo que se debe realizar limpieza como parte del mantenimiento rutinario. No se evidencian daños en el concreto como fisuras o porosidades.

0 SIN DAÑO O DAÑO INSIGNIFICANTE

TIPO	DESCRIPCIÓN	UNIDAD	CANTIDAD	VALOR UNITARIO	VALOR PARCIAL
10	LIMPIEZA	M2	54	8.082	436.428
TOTAL INTERVENCIÓN					436.428

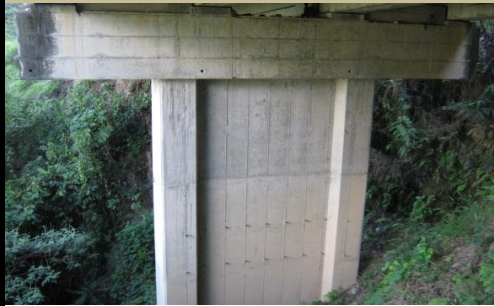
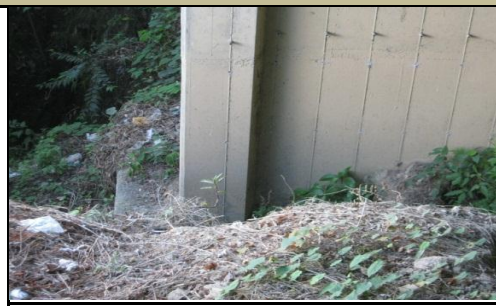
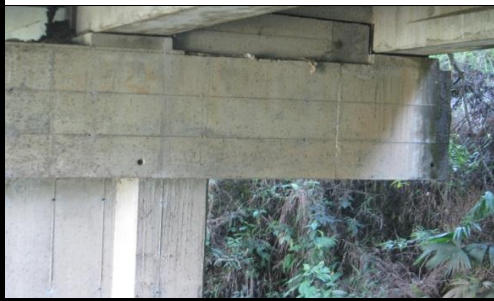
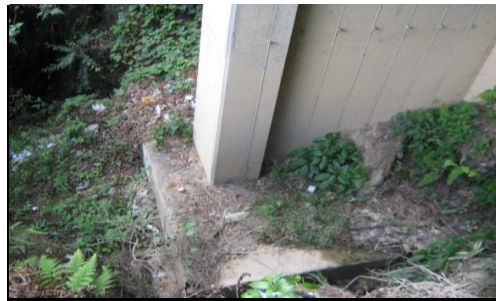
Las cuatro vigas del puente se apoyan en una pila central maciza en concreto, la cual tiene forma rectangular de 4.00 m de largo y 1.00 m de profundidad, en los extremos tiene dos columnas adosadas de 0.60 m por 1.00 m, sobre esta se apoya una viga cabezal de 1.00 m de altura, la que recibe las cuatro vigas, esta pila tiene una altura promedio de 12.0 m. En general no se evidencian daños en el concreto que afecten la estabilidad de la superestructura. Por lo tanto es necesario como parte del mantenimiento rutinario del puente, limpieza general en los hombros de la pila, dadas las humedades provenientes de los drenes de la losa.

0 SIN DAÑO O DAÑO INSIGNIFICANTE

TIPO	DESCRIPCIÓN	UNIDAD	CANTIDAD	VALOR UNITARIO	VALOR PARCIAL
10	LIMPIEZA	M2	2	8.082	16.164
TOTAL INTERVENCIÓN					16.164

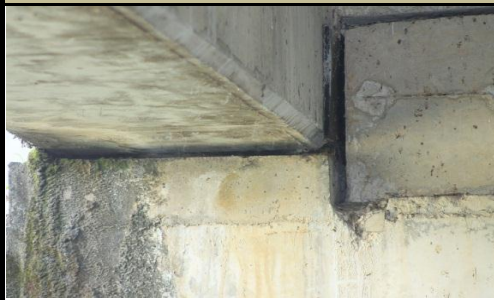
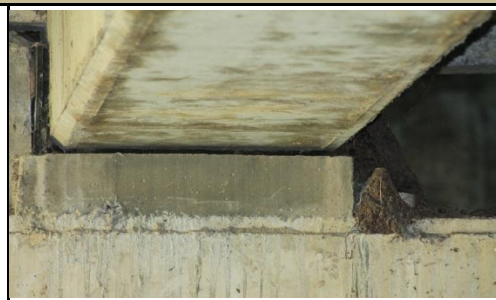
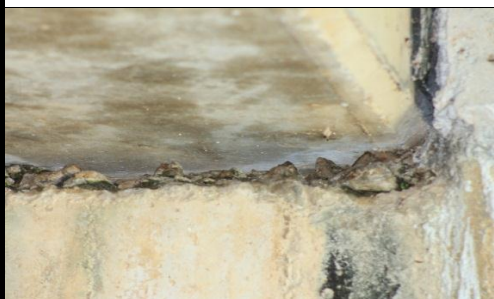
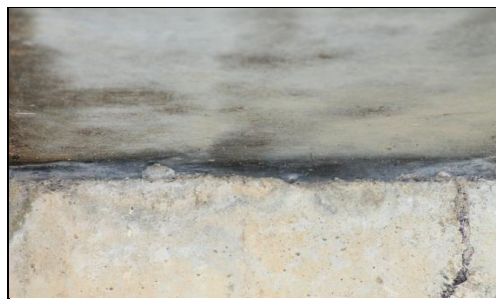
Las vigas del puente se apoyan en los estribos y sobre la pila central en placas de neopreno estas tienen un espesor de 3 centímetros y profundidad 0.30 m, se debe realizar limpieza en las zonas cercanas a estos elementos, pues las humedades presentes pueden afectar el dispositivo de neopreno.

0 SIN DAÑO O DAÑO INSIGNIFICANTE

TIPO	DESCRIPCIÓN	UNIDAD	CANTIDAD	VALOR UNITARIO	VALOR PARCIAL
10	LIMPIEZA	UND	8	7.471	59.768
TOTAL INTERVENCIÓN					59.768

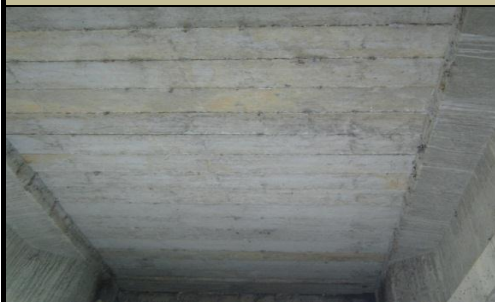
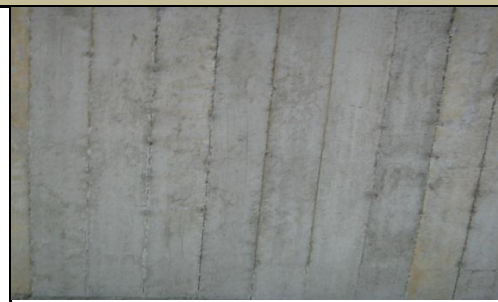
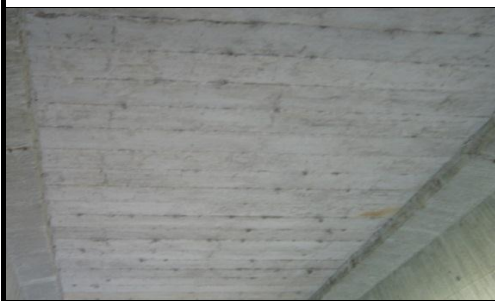
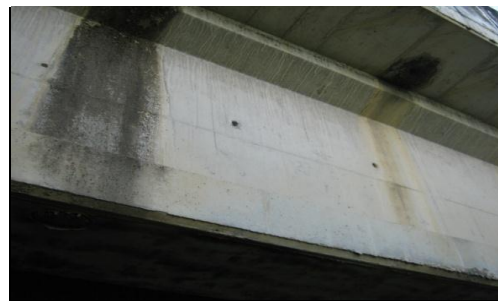
La composición estructural de la losa del puente es en plaquetas prefabricadas en la parte que da hacia el interior de las vigas, estas placas son de la misma longitud o separación entre vigas y ancho de 0.30 m . Hacia los voladizos del puente la placa esta construida en concreto reforzado. En general, no se evidencian daños en el concreto como fisuras o exposiciones de acero de refuerzo. Sin embargo, dadas las humedades observadas en las vigas exteriores, producto del regular estado de los drenes, se recomienda la reparación de los mismos mediante el alargamiento que evite daños de mayor consideración.

3 DAÑO SIGNIFICATIVO, REPARACIÓN NECESARIA MUY PRONTO

- La componente de la losa presenta calificación 3, debido al mal estado de los drenes, los cuales son muy cortos permitiendo filtraciones hacia las vigas exteriores y voladizos de la losa. Por lo tanto, se recomienda el respectivo alargamiento de los mismos, con el fin de evitar daños de mayor consideración.

TIPO	DESCRIPCIÓN	UNIDAD	CANTIDAD	VALOR UNITARIO	VALOR PARCIAL
E	REPARACION DE DRENES	UND	36	74.287	2.674.332
TOTAL INTERVENCIÓN					2.674.332

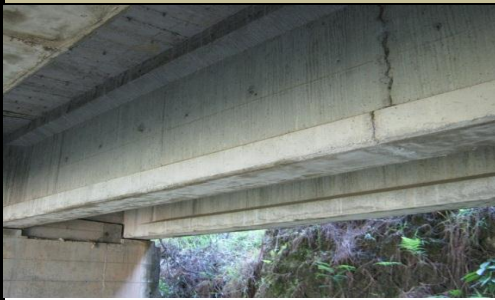
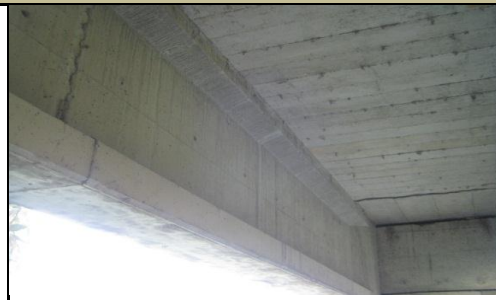
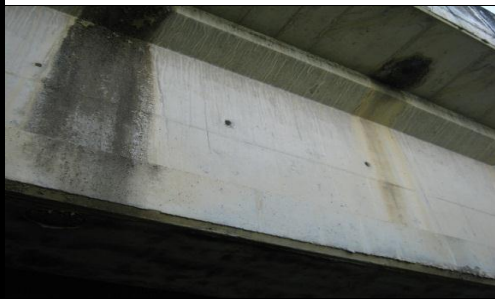
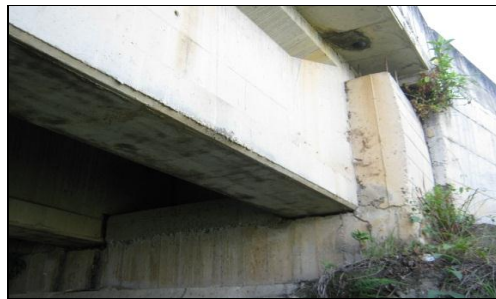
La súper estructura del puente se compone de cuatro vigas en cada luz, en concreto preesforzado. En el momento de la inspección se observó humedad y presencia de musgos cerca de los drenes de desagüe superficiales. Por lo tanto se recomienda la respectiva limpieza de las vigas exteriores, posterior a las reparaciones de los drenes. No se evidencian daños en el concreto que afecten la estabilidad de la superestructura.

0 SIN DAÑO O DAÑO INSIGNIFICANTE

TIPO	DESCRIPCIÓN	UNIDAD	CANTIDAD	VALOR UNITARIO	VALOR PARCIAL
10	LIMPIEZA	ML	143	7.471	1.068.353
TOTAL INTERVENCIÓN					1.068.353

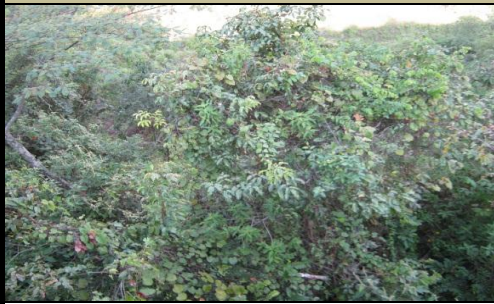
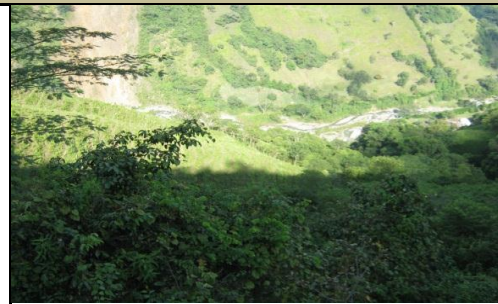
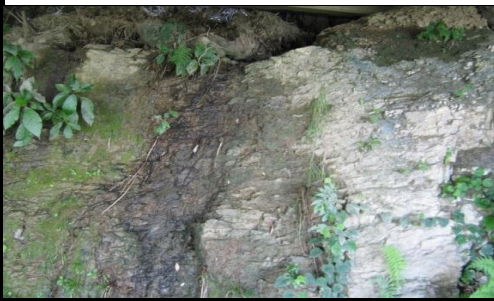
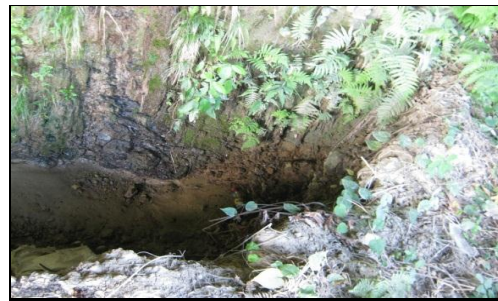
El puente en estudio salva la quebrada Meztizal, con un ancho de cauce 27.80 m, sin contaminación ni malos olores. Se observa poco flujo y gran cantidad de vegetación; sin embargo, este componente no ha generado problemas en otros elementos del puente. Por lo tanto no es necesario realizar ningún tipo de actividad.

0 SIN DAÑO O DAÑO INSIGNIFICANTE

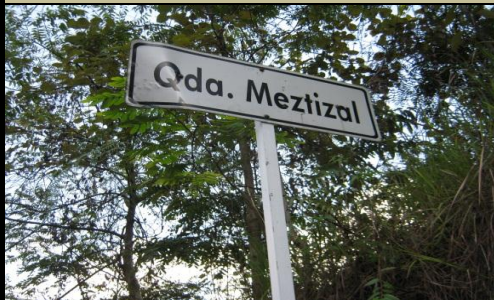
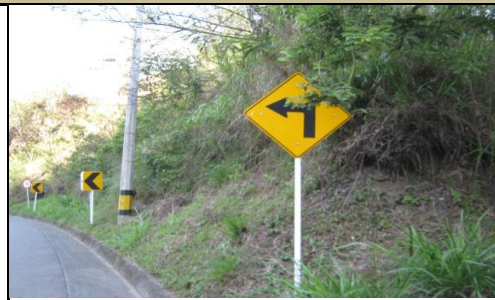
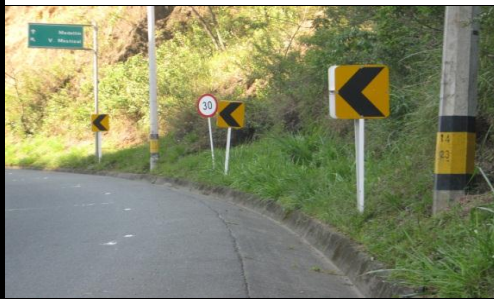
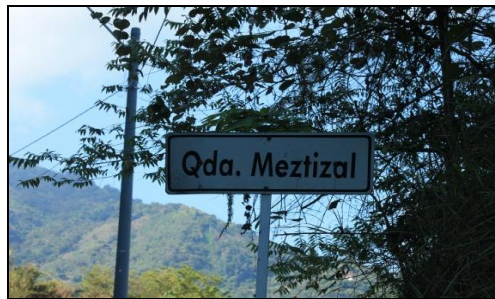
Durante la inspección se observó que el puente no cuenta con señales verticales de velocidad máxima permitida para el paso de los vehículos, ni capacidad máxima de carga. Como parte del mantenimiento rutinario, se requiere instalar señales verticales que indiquen esta información. Se evidencian señales nombre de la quebrada y curva, en buenas condiciones.

1	DAÑO PEQUEÑO PERO REPARACIÓN NO ES NECESARIA (EXCEPTO MANTENIMIENTO MENOR)
---	--

TIPO	DESCRIPCIÓN	UNIDAD	CANTIDAD	VALOR UNITARIO	VALOR PARCIAL
92	COLOCACION SEÑAL	UND	4	158.691	634.764
TOTAL INTERVENCIÓN					634.764

- Se recomienda completar la señalización vertical, con el fin de brindar mayor información y seguridad a quienes transitan el lugar.
 - Próxima inspección principal para el año 2016.

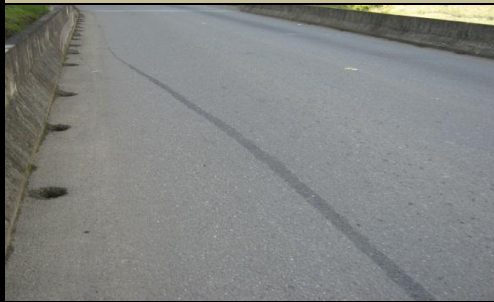
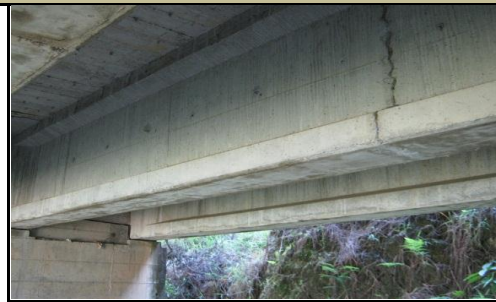
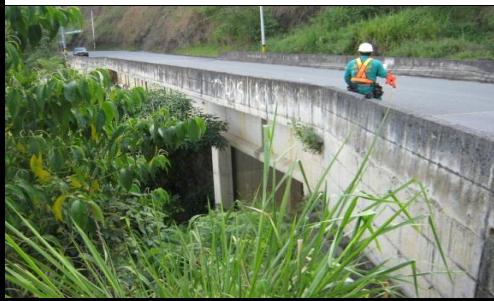
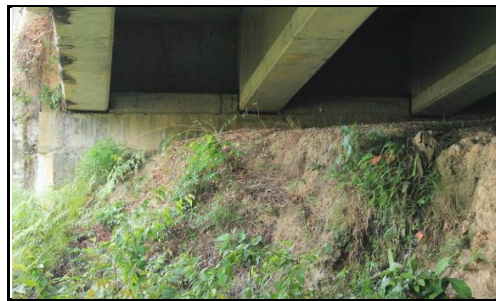
El puente en su componente general se ha calificado como 1, (Daño pequeño, reparación no es necesaria (excepto mantenimiento rutinario). En la mayoría de los elementos de la superestructura no se evidencian daños importantes que afecten la estabilidad del puente. Sin embargo se deben realizar las actividades relacionadas como parte del mantenimiento del mismo.

1	DAÑO PEQUEÑO PERO REPARACIÓN NO ES NECESARIA (EXCEPTO MANTENIMIENTO MENOR)
---	--
