**ESTUDIOS DE INSPECCION E INVENTARIO DE PUENTES
DE LA RED NACIONAL DE CARRETERAS
ZONA OCCIDENTE**

**INFORME PUENTE QUEBRADA LA YOLA 01-6204A-015.00
PR 29+0884
RUTA 6204A SANTA FE DE ANTIOQUIA - MEDELLIN
DEPARTAMENTO DE ANTIOQUIA**

**INFORME PUENTE QUEBRADA LA YOLA
01-6204A-015.00
REGIONAL 01-ANTIOQUIA
CARRETERA SANTA FE DE ANTIOQUIA - MEDELLIN**

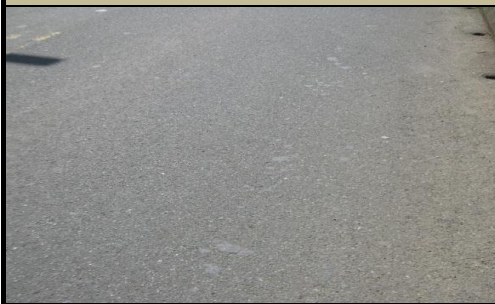
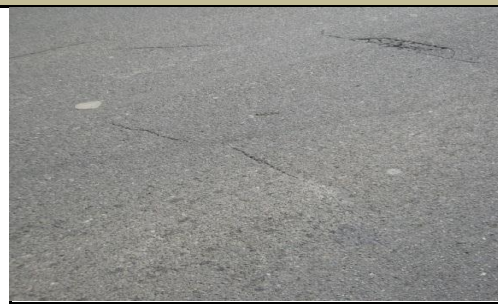
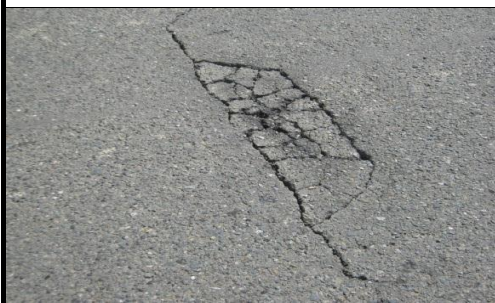
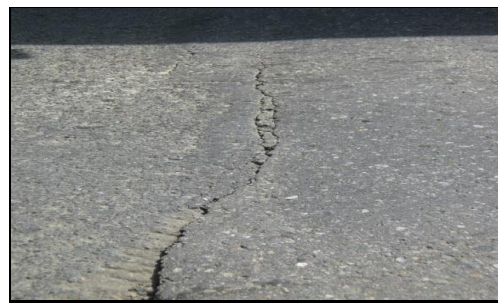
La superficie de rodadura del puente es en asfalto. En el momento de la inspección se pudo evidenciar que existen en la carpeta asfáltica, fisuras transversales y baches en forma de ojo de pescado con el asfalto cuarteado en forma de piel de cocodrilo, todos estos son indicios de sobreesfuerzos en la composición estructural de la capa asfáltica, por lo que se debe realizar pronto su reparación y así evitar problemas mayores en este componente. Por su parte el drenaje se encuentra en buenas condiciones. Adicional a las actividades a realizar se recomienda la demarcación horizontal como parte de la señalización en la vía.

3 DAÑO SIGNIFICATIVO, REPARACIÓN NECESARIA MUY PRONTO

- La superficie asfáltica presenta daños en el concreto importantes, como fisuras reticulares y baches, que deben ser reparados con prontitud, con el fin de evitar afectaciones en la cara superior de la losa. Adicionalmente se debe realizar la demarcación horizontal como parte de la señalización vial de la zona.

TIPO	DESCRIPCIÓN	UNIDAD	CANTIDAD	VALOR UNITARIO	VALOR PARCIAL
D	REPARACIÓN DE PAVIMENTO DE ASFALTO	M2	180	97.522	17.553.960
27	REPARACION DE DEMARCACION	ML	204	1.631	332.724
TOTAL INTERVENCIÓN					17.886.684

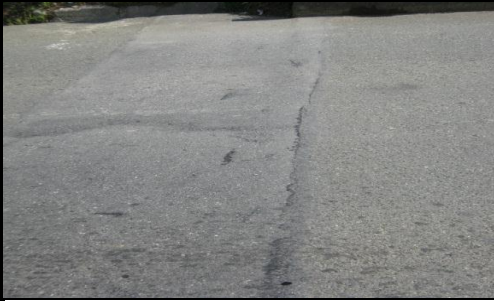
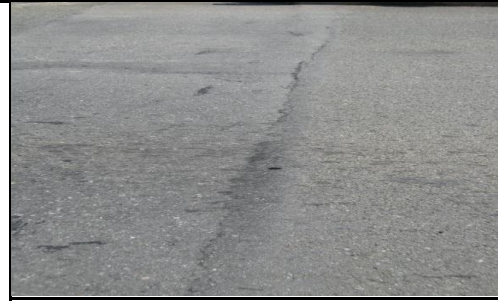
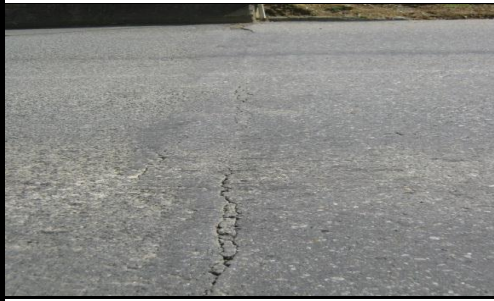
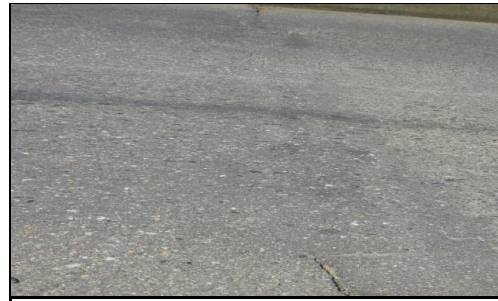
En el momento de la inspección no fue posible identificar el dispositivo de juntas de expansión. En general, no se evidencian filtraciones hacia la subestructura desde las fisuras en la superficie; lo cual indica que el elemento funciona adecuadamente. Dado lo anterior, no es necesario realizar ningún tipo de intervención en el elemento.

0 SIN DAÑO O DAÑO INSIGNIFICANTE

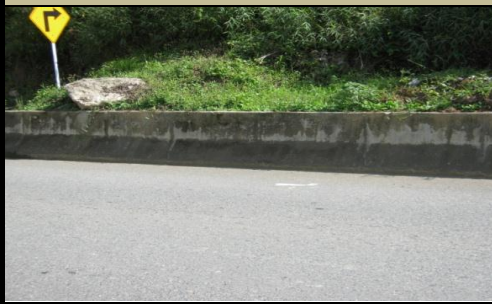
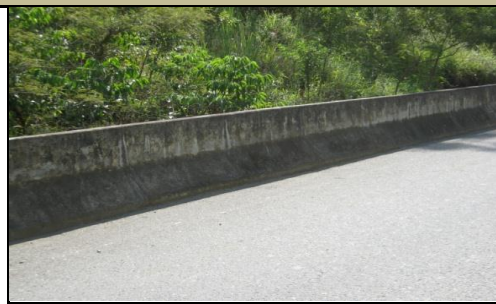
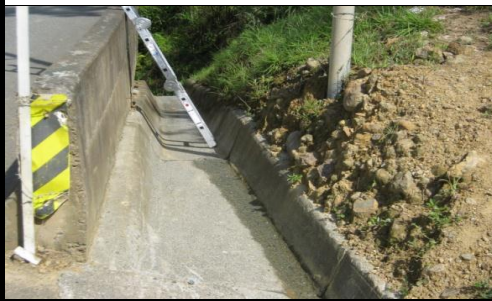
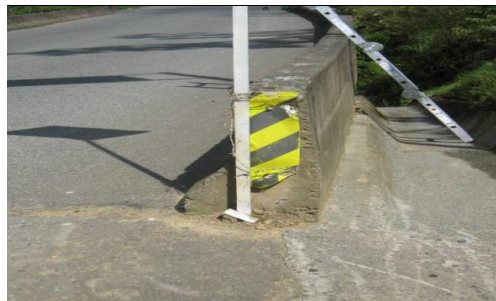
El puente no cuenta con andenes peatonales y los bordillos hacen parte constitutiva de las barandas las cuales son macizas tipo New Jersey, por lo tanto este componente se evalúa como tal en el componente Barandas.

0 SIN DAÑO O DAÑO INSIGNIFICANTE

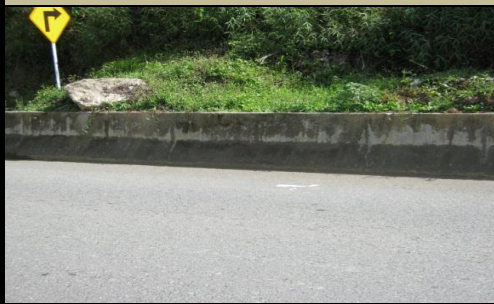
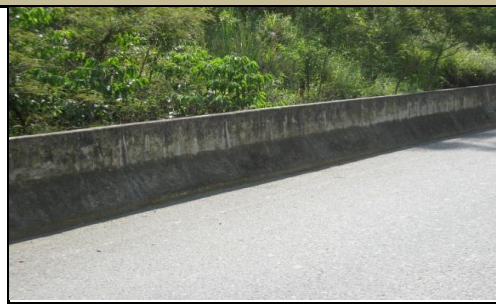
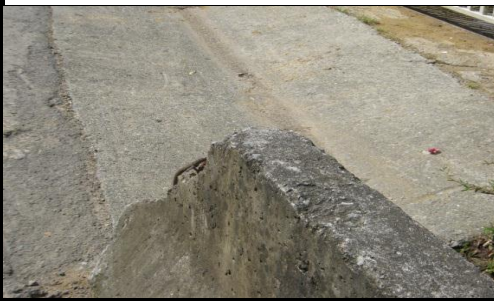
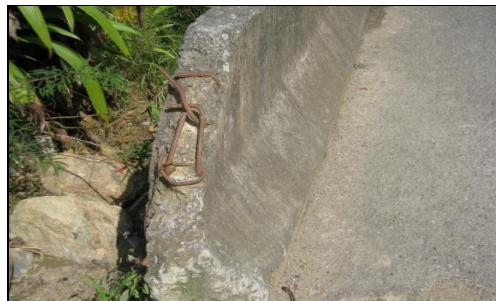
Las barandas del puente son en concreto macizas tipo New Jersey con una sección trapezoidal que compone los bordillos del puente y una sección rectangular, ambos elementos uniformes conforman la defensa y protección para los vehículos. Se presenta pérdida de sección con refuerzo expuesto en la baranda derecha del acceso dos, para lo cual es necesario realizar las respectivas reparaciones del concreto, así como limpieza y pintura general como parte del mantenimiento rutinario del puente..

3 DAÑO SIGNIFICATIVO, REPARACIÓN NECESARIA MUY PRONTO

- Las barandas presentan en algunas zonas pérdida de concreto con acero expuesto, el cual debe ser reparado, con el fin de evitar su avance y daños de mayor consideración; de igual manera como parte del mantenimiento rutinario del puente se sugiere limpieza y pintura general.

TIPO	DESCRIPCIÓN	UNIDAD	CANTIDAD	VALOR UNITARIO	VALOR PARCIAL
A	REPARACION DE BARANDA DE CONCRETO	ML	2	362.058	724.116
10	LIMPIEZA	ML	105	4.516	474.180
34	PINTURA DE CONCRETO	ML	105	15.113	1.586.865
TOTAL INTERVENCIÓN					2.785.161

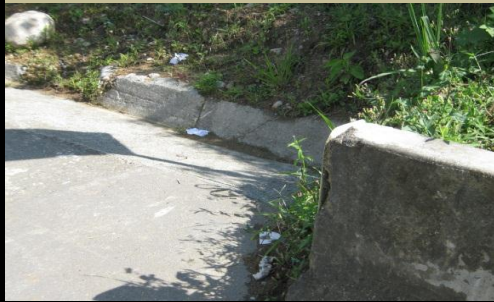
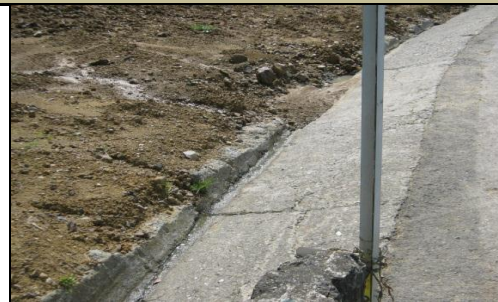
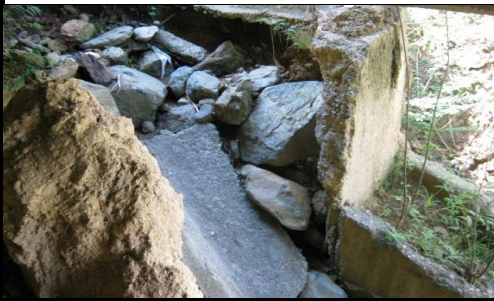
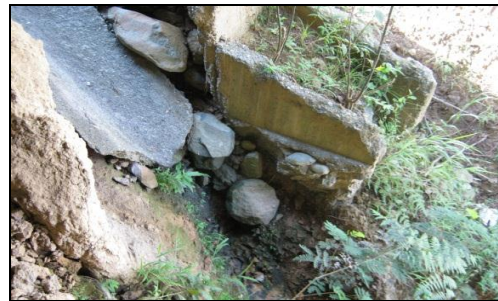
Existen cunetas de drenaje de la vía y las laderas de montañas cercanas al puente. Se deben reparar las cunetas adyacentes al puente en los costados derecho e izquierdo de cada extremo, así como realizar limpieza y reparación del canal de desagüe del costado izquierdo acceso dos, lo anterior debido a la gran cantidad de material de arrastre desde la superficie y alta vegetación en la zona.

3 DAÑO SIGNIFICATIVO, REPARACIÓN NECESARIA MUY PRONTO

- En cuanto a los conos; es necesario reconstruir algunas cunetas que se encuentran deterioradas, con pérdida de concreto, lo cual de continuar avanzando pueden generar socavaciones en estas zonas. De igual manera se recomienda limpieza general en los cuatro conos, dada la alta vegetación existente.

TIPO	DESCRIPCIÓN	UNIDAD	CANTIDAD	VALOR UNITARIO	VALOR PARCIAL
D	CONSTRUCCION DE CUNETAS	ML	80	126.480	10.118.400
10	LIMPIEZA	M2	200	2.686	537.200
TOTAL INTERVENCIÓN					10.655.600

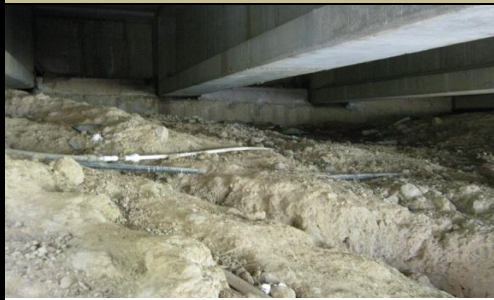
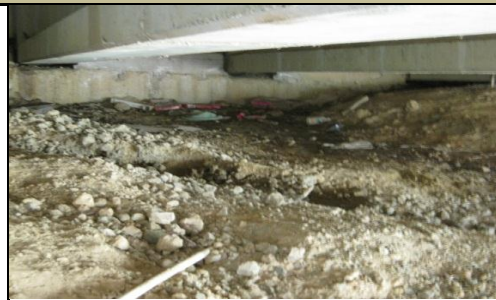
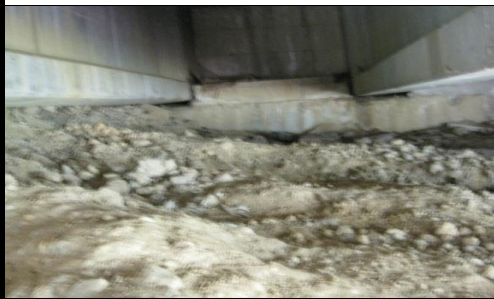
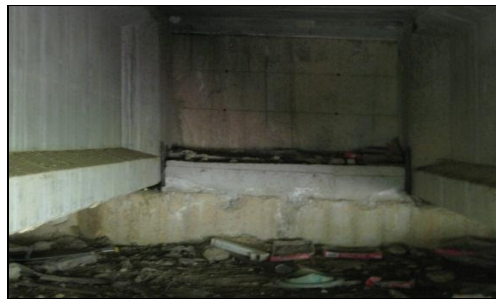
Los estribos del puente son macizos de concreto enterrados, estos elementos sobresalen en promedio 0.60 m, hasta el nivel de apoyo de las vigas. En general, no se evidencian daños en el concreto que afecten la estabilidad de la superestructura. Por lo tanto no es necesario intervenir el elemento.

0 SIN DAÑO O DAÑO INSIGNIFICANTE

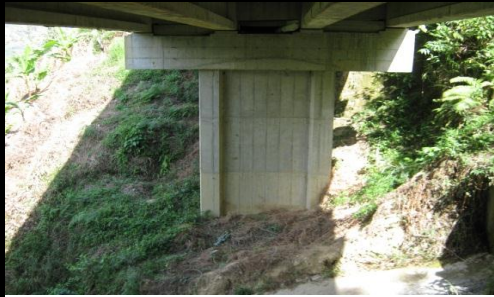
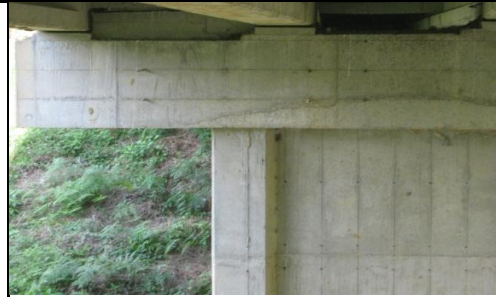
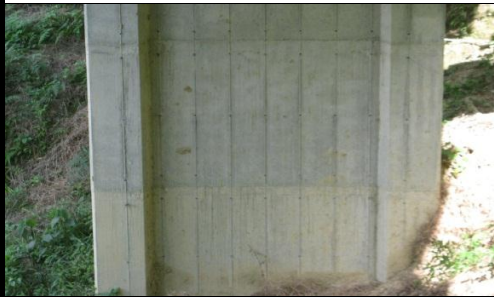
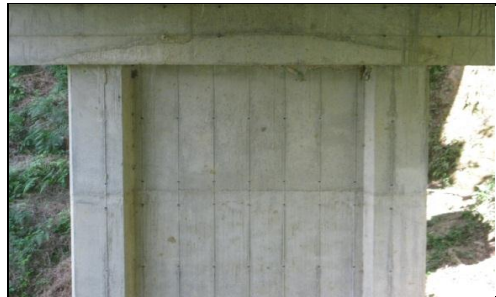
Las cuatro vigas del puente se apoyan en una pila central macizas en concreto, la cual tiene forma rectangular de 4.00 m de largo y 1.00 m de profundidad en los extremos tiene dos columnas adosadas de 0.60 m por 1.00 m, sobre esta se apoya una viga cabezal de 1.00 m de altura, la que recibe las cuatro vigas, esta pila tienen una altura de 7.90 m. En general, el elemento se encuentra en buenas condiciones, no se evidencian daños en el concreto que comprometan la estabilidad de la superestructura; por lo tanto no es necesario intervenir el elemento.

0 SIN DAÑO O DAÑO INSIGNIFICANTE

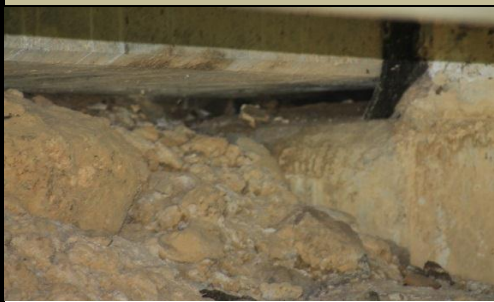
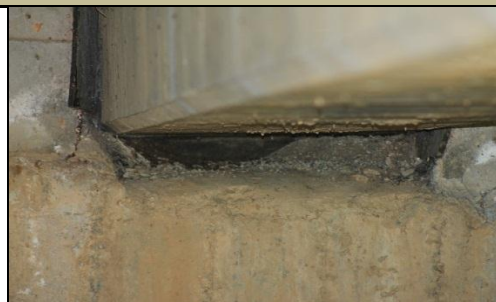
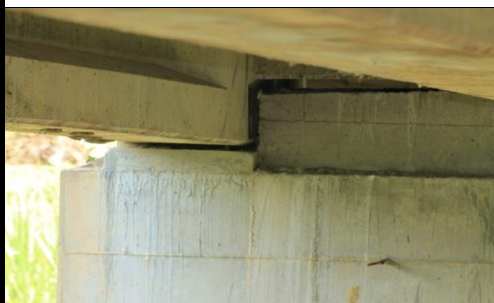
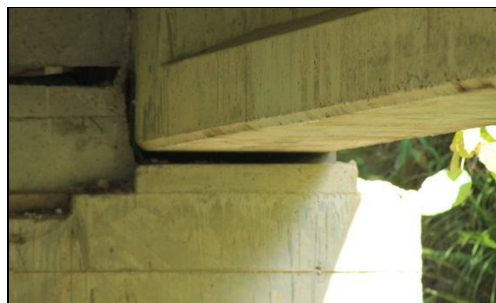
Las vigas del puente se apoyan en los estribos y sobre la pila central en placas de neopreno estas tienen un espesor de 5 centímetros y profundidad 0.30 m. De acuerdo con la inspección realizada, no se observan problemas propios de este componente, como fisuras o aplastamiento de los dispositivos. Por lo tanto no es necesario realizar ningún tipo de intervención.

0 SIN DAÑO O DAÑO INSIGNIFICANTE

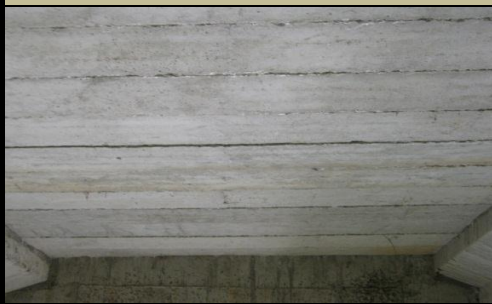
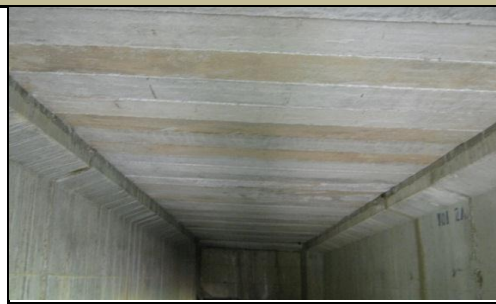
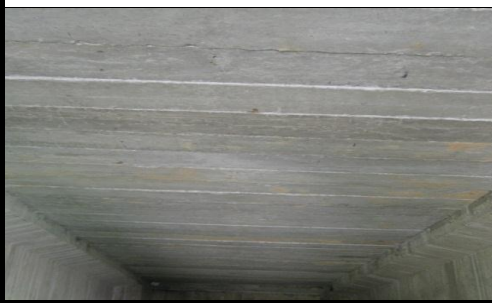
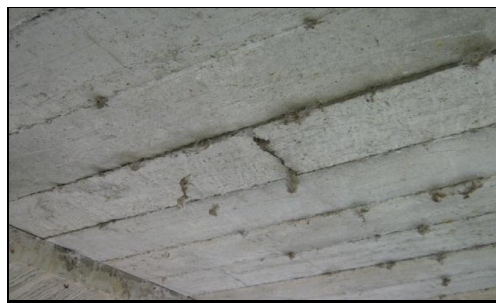
La composición estructural de la losa del puente es en plaquetas prefabricadas en la parte que da hacia el interior de las vigas, estas placas son de la misma longitud o separación entre vigas y ancho de 0.30 m. Hacia los voladizos del puente la placa esta construida en concreto reforzado. En el momento de la inspección no se evidencian pérdidas de concreto u otro daño que signifique riesgo para la estabilidad del puente. Por lo tanto no es necesario realizar ningún tipo de intervención.

0 SIN DAÑO O DAÑO INSIGNIFICANTE

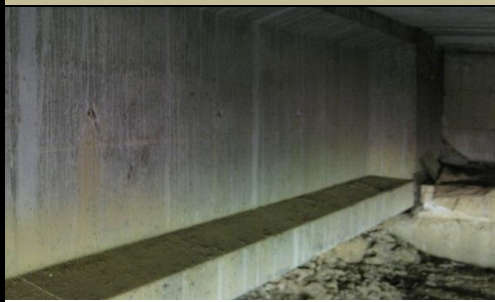
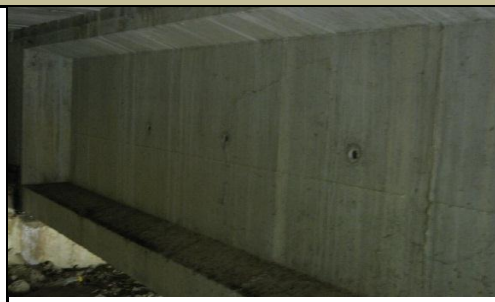
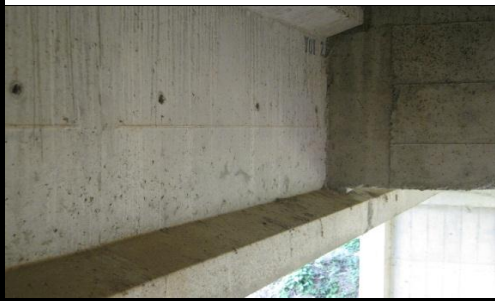
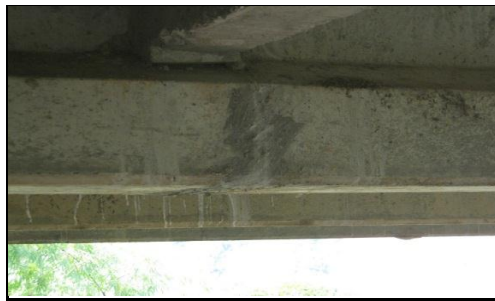
La superestructura del puente se compone de cuatro vigas en cada luz, en concreto preesforzado. No se observan fisuras en el concreto, hormigono o acero expuesto. En general las vigas se encuentran en buenas condiciones. Dado lo anterior no se requieren reparaciones.

0 SIN DAÑO O DAÑO INSIGNIFICANTE

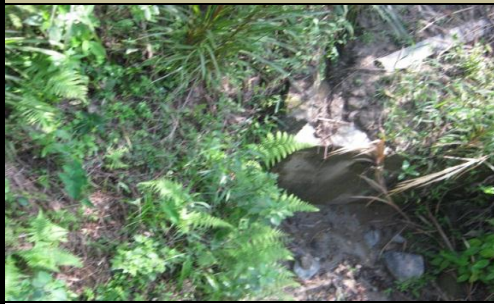
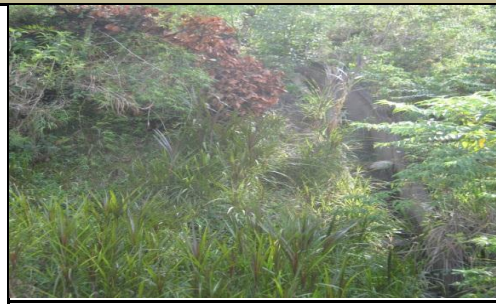
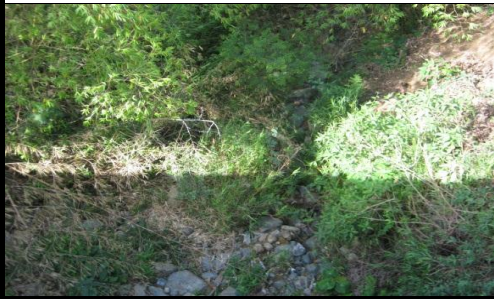
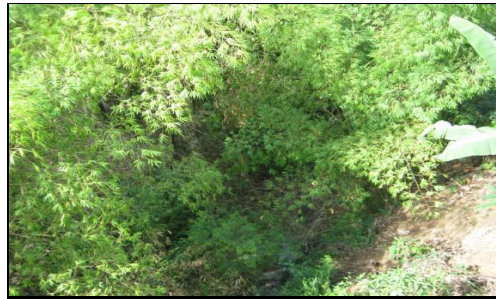
El puente en estudio salva la quebrada La Yola, con un ancho de cauce de 42.80 m y un gálibo al cauce de 11.2 m. En general no se observa flujo de agua y gran cantidad de vegetación en lo que es el lecho de la quebrada. Por lo anterior, este componente no ha generado problemas en otros elementos del puente. Por lo tanto no es necesaria su intervención.

0 SIN DAÑO O DAÑO INSIGNIFICANTE

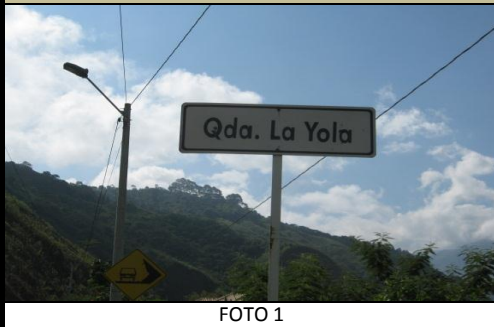
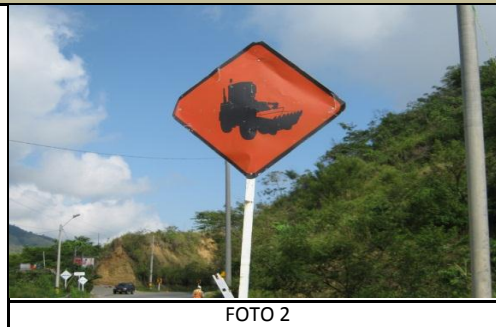
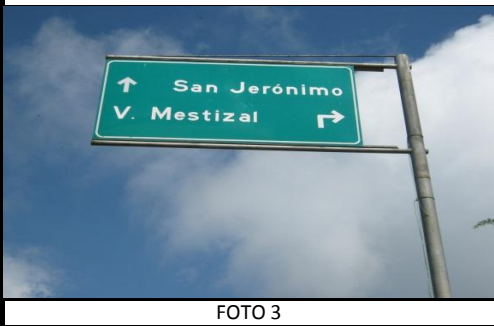
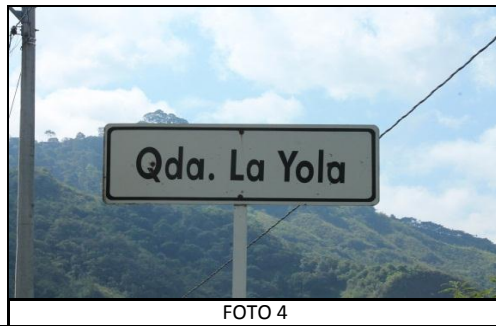
Durante la inspección se observó que el puente no cuenta con señales verticales de velocidad máxima permitida para el paso de los vehículos, ni capacidad máxima de carga. Como parte del mantenimiento rutinario, se requiere instalar señales verticales que indiquen esta información. Se observan señales de nombre de la quebrada (informativas) y de paso de maquinaria pesada en buenas condiciones.

1 DAÑO PEQUEÑO PERO REPARACIÓN NO ES NECESARIA (EXCEPTO MANTENIMIENTO MENOR)

- Como parte de la señalización del lugar se recomienda completar la señalización vertical con el fin de brindar mayor información y seguridad a quienes transitan el lugar.

TIPO	DESCRIPCIÓN	UNIDAD	CANTIDAD	VALOR UNITARIO	VALOR PARCIAL
92	COLOCACION SEÑAL	UND	4	158.691	634.764
TOTAL INTERVENCIÓN					634.764

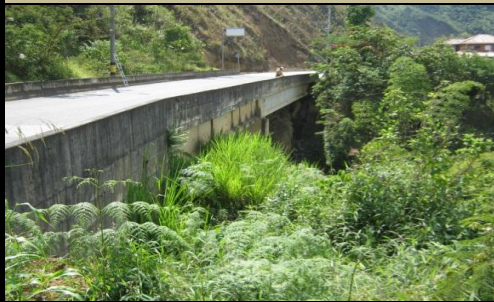
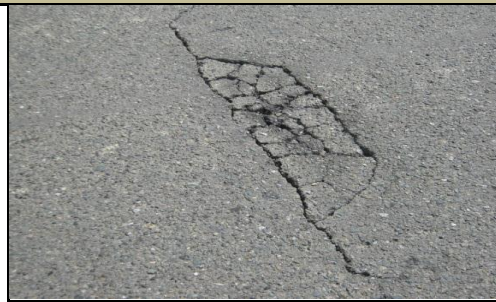
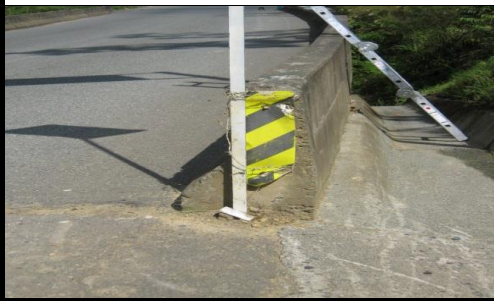
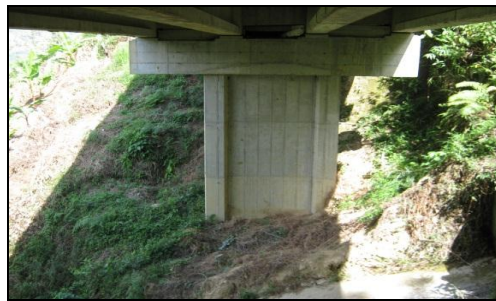
El puente en su componente general se ha calificado como 3, (Daño significativo, reparación necesaria muy pronto)), Los componentes superficie del puente, las barandas y conos, presentan algunos daños que de continuar progresando podrían afectar considerablemente la estabilidad de la superestructura. Para lo cual se recomienda realizar las actividades de reparación oportunamente.

3 DAÑO SIGNIFICATIVO, REPARACIÓN NECESARIA MUY PRONTO
