**ESTUDIOS DE INSPECCION E INVENTARIO DE PUENTES
DE LA RED NACIONAL DE CARRETERAS
ZONA OCCIDENTE**

**INFORME PUENTE QUEBRADA SECA 01-6204A-016.00
PR 30+0100
RUTA 6204A SANTA FE DE ANTIOQUIA - MEDELLIN
DEPARTAMENTO DE ANTIOQUIA**

**INFORME PUENTE QUEBRADA SECA
01-6204A-016.00
REGIONAL 01-ANTIOQUIA
CARRETERA SANTA FE DE ANTIOQUIA - MEDELLIN**

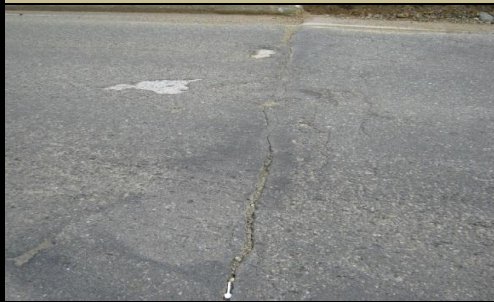
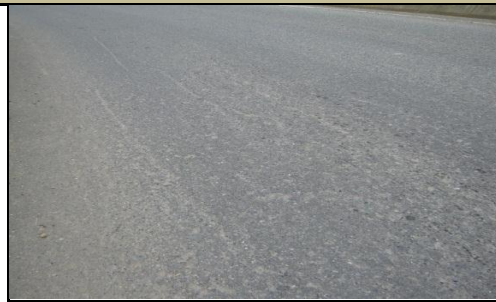
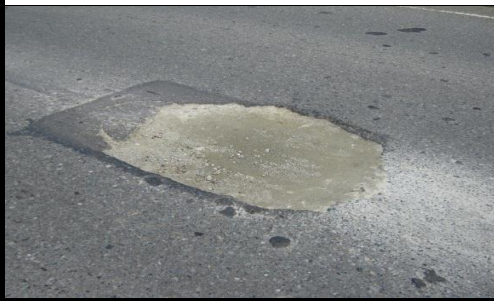
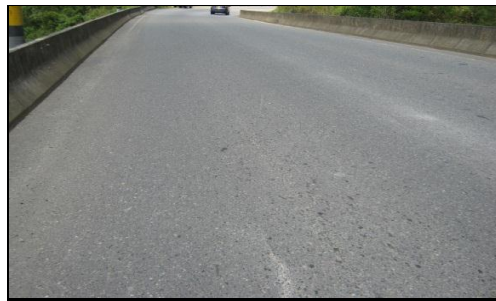
La superficie de rodadura del puente es en asfalto. En el momento de la inspección se pudo evidenciar que existen en la carpeta asfáltica, fisuras transversales y baches en forma de ojo de pescado de profundidades mayores a 5 cm y con pérdida total de asfalto, generando dificultad al paso vehicular. Por lo tanto, es necesario realizar la reparación del pavimento asfáltico de manera oportuna, ya que de continuar progresando dicho daño afectaría considerablemente la cara superior de la losa. En cuanto al drenaje, éste se encuentran en buenas condiciones. Se recomienda la demarcación horizontal como parte de la señalización vial del sector.

3 DAÑO SIGNIFICATIVO, REPARACIÓN NECESARIA MUY PRONTO

TIPO	DESCRIPCIÓN	UNIDAD	CANTIDAD	VALOR UNITARIO	VALOR PARCIAL
D	REPARACIÓN DE PAVIMENTO DE ASFALTO	M2	72	97.522	7.021.584
27	REPARACION DE DEMARCACION	ML	364	1.631	593.684
TOTAL INTERVENCIÓN					7.615.268

- Las reparaciones en el componente superficie del puente se hacen muy importantes, ya que en la actualidad no generan riesgo a otros componentes del puente de mayor importancia, pero si esta generando molestias al conducir por el puente, y tal situación podría llegar a generar otros problemas de mayor importancia en la estructura del puente, como en la losa. Posterior a las actividades a realizar se recomienda la demarcación horizontal con el fin de brindar mayor señalización en la vía.

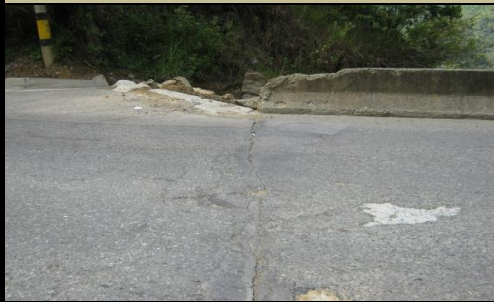
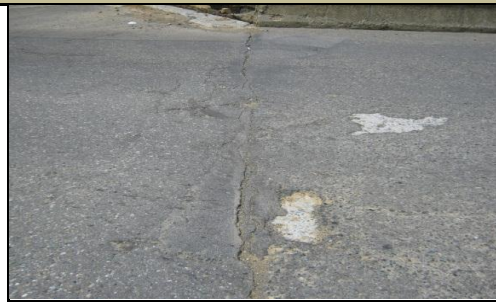
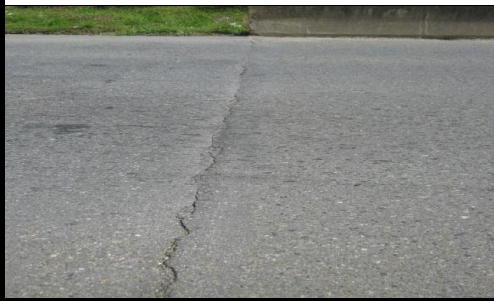
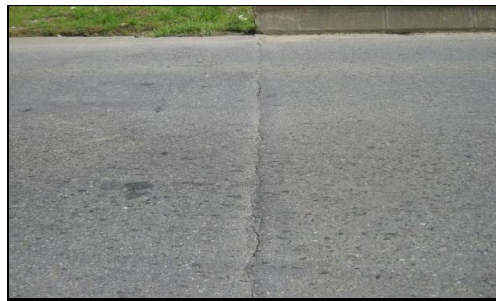
En el momento de la inspección no fue posible identificar el dispositivo de juntas de expansión. En general, el elemento funciona correctamente, ya que no se evidencian filtraciones hacia la subestructura, las fisuras superficiales aún no permiten el paso de agua.

0 SIN DAÑO O DAÑO INSIGNIFICANTE

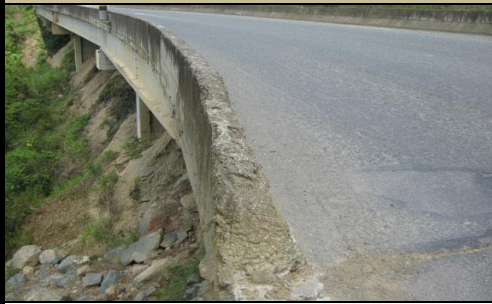
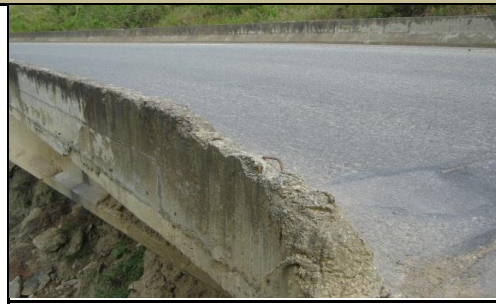
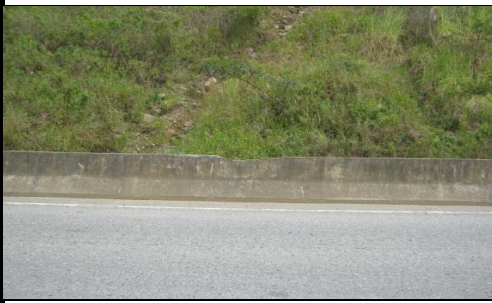
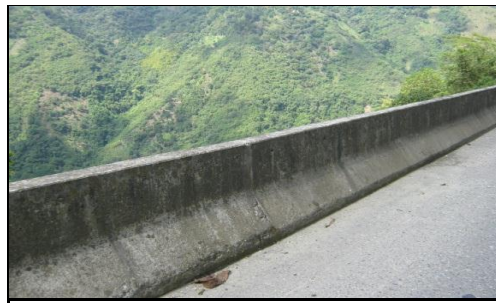
Las barandas del puente son en concreto macizas tipo New Jersey con una sección trapezoidal que compone los bordillos del puente y una sección rectangular, ambos elementos uniformes conforman la defensa y protección para los vehículos. En el momento de la inspección se pudo determinar que existe pérdida de sección en el concreto con refuerzo expuesto en diferentes sitios de las dos barandas. Por lo tanto se recomienda realizar las respectivas reparaciones en las áreas afectadas, así como limpieza y pintura general como parte del mantenimiento rutinario del puente.

3 DAÑO SIGNIFICATIVO, REPARACIÓN NECESARIA MUY PRONTO

TIPO	DESCRIPCIÓN	UNIDAD	CANTIDAD	VALOR UNITARIO	VALOR PARCIAL
A	REPARACION DE BARANDA DE CONCRETO	ML	7	362.058	2.534.406
10	LIMPIEZA	ML	185	4.516	835.460
34	PINTURA DE CONCRETO	ML	185	15.113	2.795.905
TOTAL INTERVENCIÓN					6.165.771

- En cuanto a las barandas requieren de reparaciones en algunos sectores donde se evidencia pérdida de concreto con acero expuesto; así como limpieza y pintura.

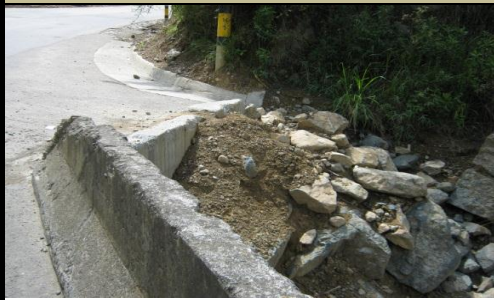
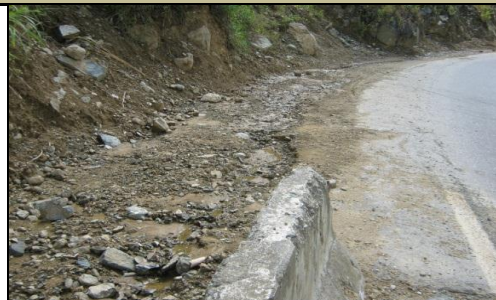
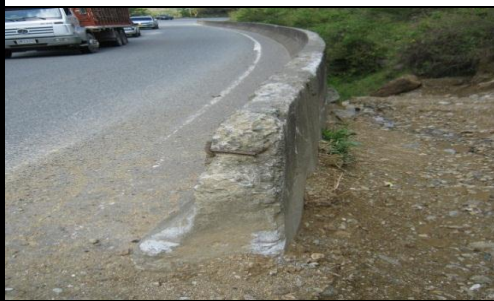
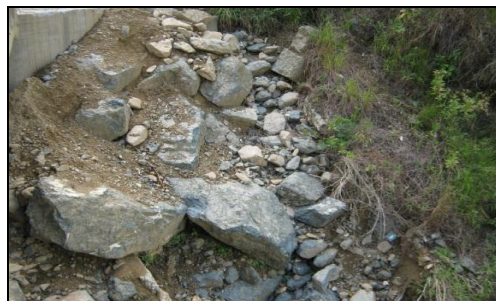
La zona de ubicación del puente es una zona con alto riesgo de derrumbes y caídas de rocas. Se observó el mal estado de las cunetas que recogen el agua proveniente de las montañas cercanas ya que presentan graves problemas de fracturas, así como abundante material rodado, como rocas y suelo de derrumbes. Se requiere la reparación de cunetas en los dos costados del puente en ambos acceso, se debe construir dissipador en acceso uno costado derecho.

3 DAÑO SIGNIFICATIVO, REPARACIÓN NECESARIA MUY PRONTO

TIPO	DESCRIPCIÓN	UNIDAD	CANTIDAD	VALOR UNITARIO	VALOR PARCIAL
D	CONSTRUCCION DE CUNETAS	ML	120	126.480	15.177.600
TOTAL INTERVENCIÓN					15.177.600

- El manejo de las aguas en este tipo de construcciones se hace muy importante, ya que estas pueden desestabilizar componentes como pilas o estribos, trayendo consecuencias muy negativas a la estabilidad del puente, por eso se hace necesario atender las reparaciones de la componente conos y taludes para evitar este tipo de problemas.

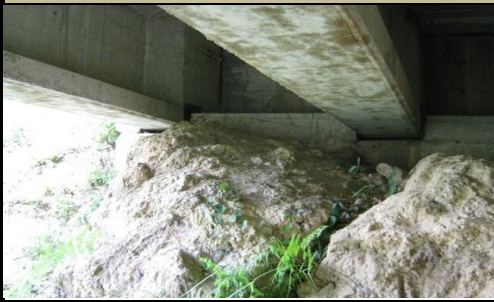
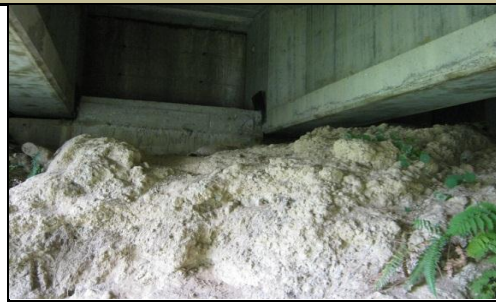
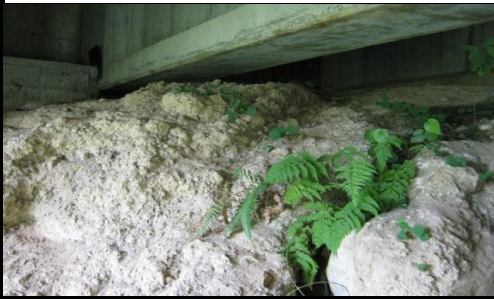
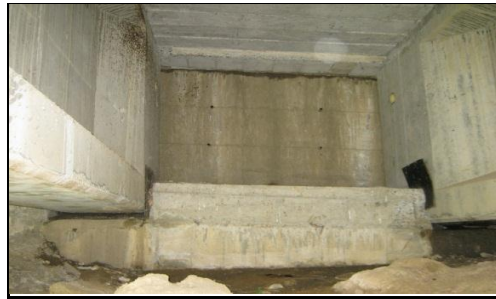
Los estribos del puente son macizos de concreto enterrados, estos elementos sobresalen en promedio 0.35 m, hasta el nivel de apoyo de las vigas. En general, el elemento no presenta problemas que puedan afectar el comportamiento estructural de la superestructura.

0 SIN DAÑO O DAÑO INSIGNIFICANTE

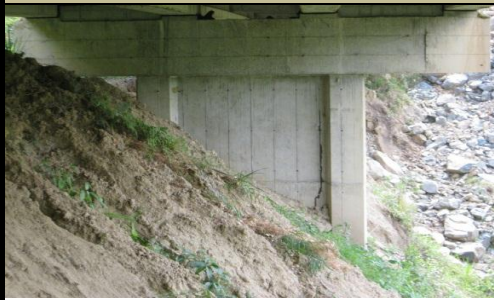
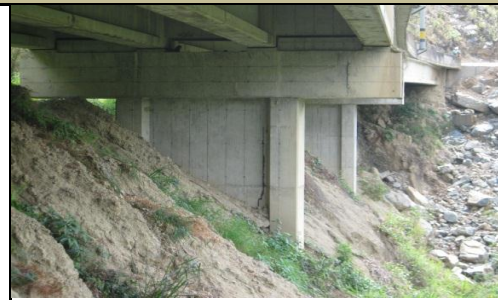
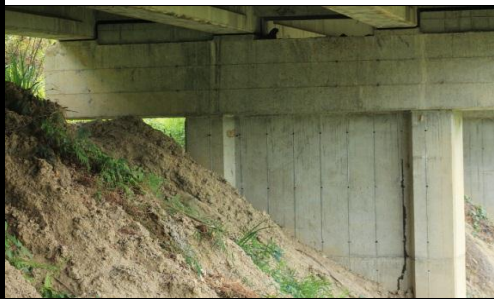
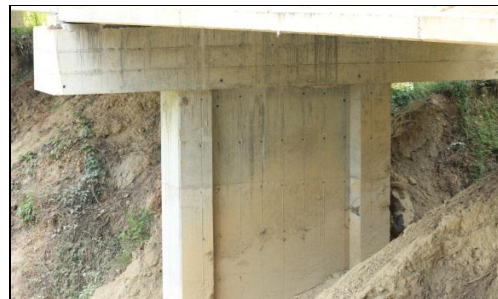
Las cuatro vigas del puente se apoyan en dos pilas centrales macizas en concreto, las cuales tienen forma rectangular de 4.00 m de largo y 1.00 m de profundidad en los extremos tiene dos columnas adosadas de 0.60 m por 1.00 m, sobre esta se apoya una viga cabezal de 1.00 m de altura, la que recibe las cuatro vigas, estas pilas tienen una altura promedio de 5.90 m. En general no se observan daños en el concreto, como fisuras, pérdidas de concreto u otro daño que signifique inestabilidad para el puente. Por lo tanto no es necesario realizar ningún tipo de intervención.

0 SIN DAÑO O DAÑO INSIGNIFICANTE

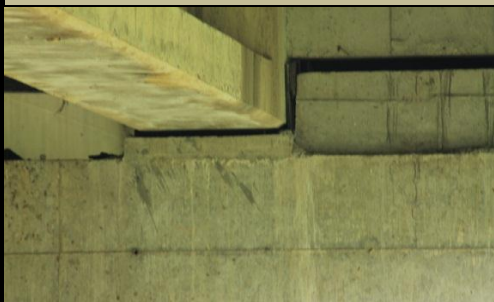
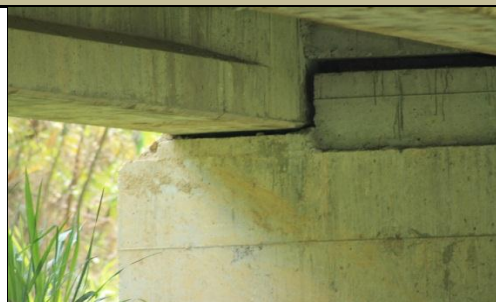
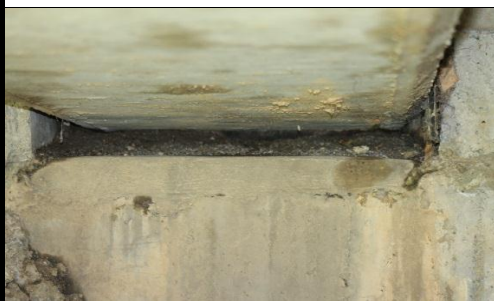
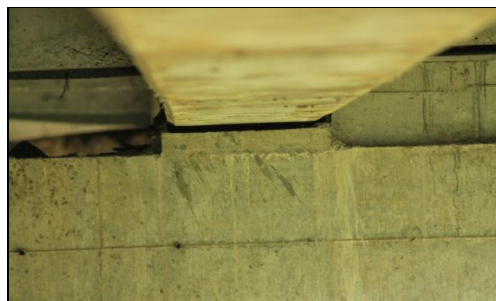
Las vigas del puente se apoyan en los estribos y sobre las pilas centrales en placas de neopreno estas tienen un espesor de 3 centímetros y profundidad 0.30 m. Se evidencian dispositivos en buen estado, sin fisuras o aplastamiento. Por lo tanto el elemento no requiere intervención.

0 SIN DAÑO O DAÑO INSIGNIFICANTE

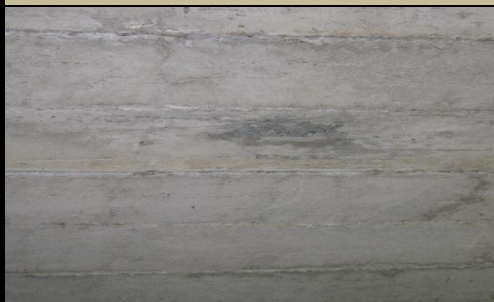
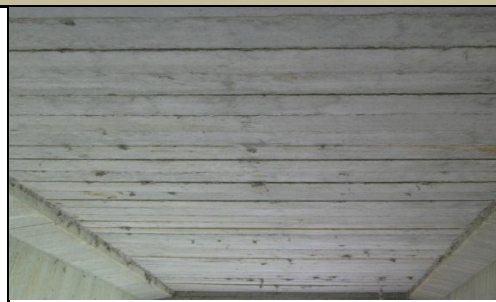
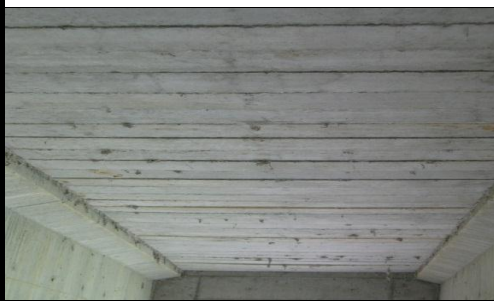
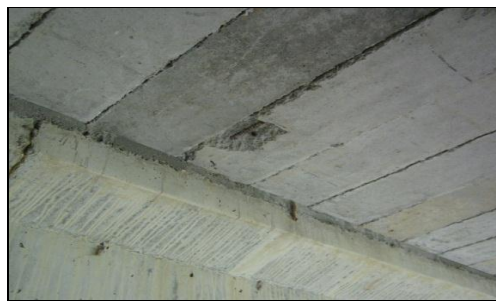
La composición estructural de la losa del puente es en plaquetas prefabricadas en la parte que da hacia el interior de las vigas, estas placas son de la misma longitud o separación entre vigas y ancho de 0.30 m. Hacia los voladizos del puente la placa esta construida en concreto reforzado. Se observa una mínima sección de la losa con exposición del acero de refuerzo; la cual requiere ser reparada, sin significar un riesgo de gran importancia para la estabilidad del puente.

1 DAÑO PEQUEÑO PERO REPARACIÓN NO ES NECESARIA (EXCEPTO MANTENIMIENTO MENOR)

TIPO	DESCRIPCIÓN	UNIDAD	CANTIDAD	VALOR UNITARIO	VALOR PARCIAL
30	REPARACION DE CONCRETO	M2	1	480.388	480.388
TOTAL INTERVENCIÓN					480.388

- Algunas porosidades en el concreto de la losa con mínima exposición del acero de refuerzo que debe ser reparado, pero no afecta la estabilidad del puente.

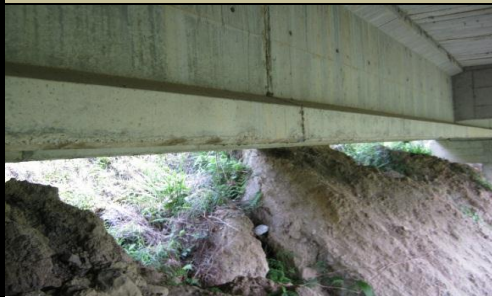
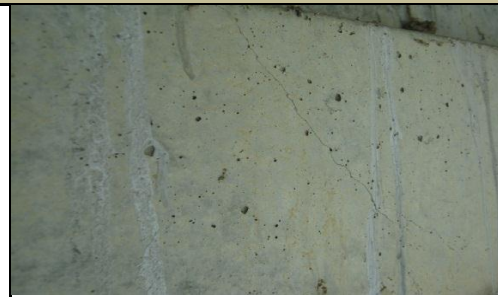
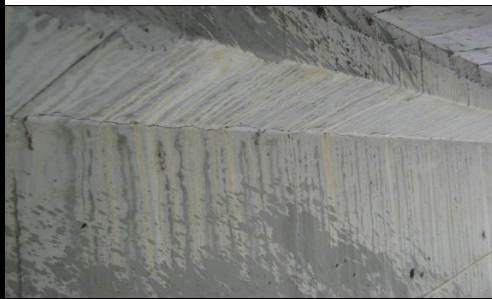
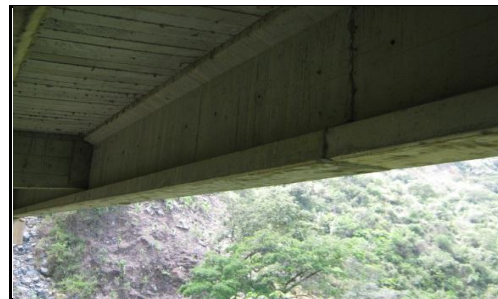
La superestructura del puente se compone de cuatro vigas en cada luz, en concreto preesforzado. En general se evidencia fisura de flexión con espesor igual 0.5 mm en la VL1 y fisura longitudinal de 0.5 mm, entre el patin superior y aleta de la viga VL3. Dado lo anterior, es necesario realizar la respectiva reparación, mediante la inyección de grietas, con el fin de evitar daños de mayor consideración.

3 DAÑO SIGNIFICATIVO, REPARACIÓN NECESARIA MUY PRONTO

TIPO	DESCRIPCIÓN	UNIDAD	CANTIDAD	VALOR UNITARIO	VALOR PARCIAL
D	INYECCION DE GRIETAS	ML	12	537.607	6.451.284
TOTAL INTERVENCIÓN					6.451.284

- Por su parte es necesario inyectar las fisuras a flexión en las vigas, con el fin de evitar su progreso y daños de mayor consideración.
 - La instalación de las señales verticales es de gran importancia para la información y seguridad de quienes transitan el sector.

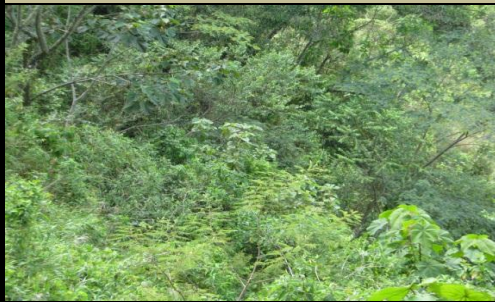
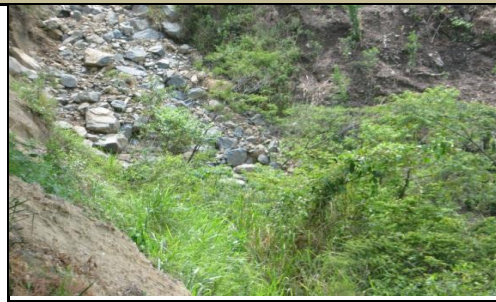
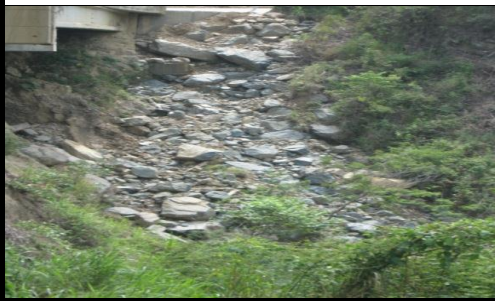
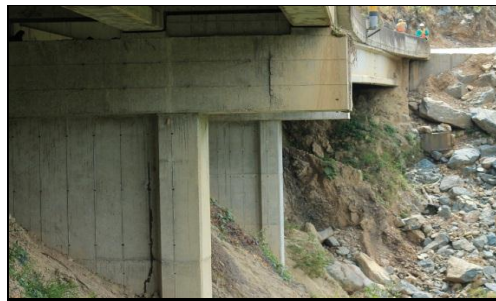
El puente en estudio salva la quebrada Seca, con un ancho de cauce 81.00 m, sin niveles de contaminación ni malos olores; cuenta con un gálibo de 13.85 m, no se observa flujo de agua. Esta componente no genera riesgo para la estabilidad del puente, ni afectaciones en los elementos de la subestructura.

0 SIN DAÑO O DAÑO INSIGNIFICANTE

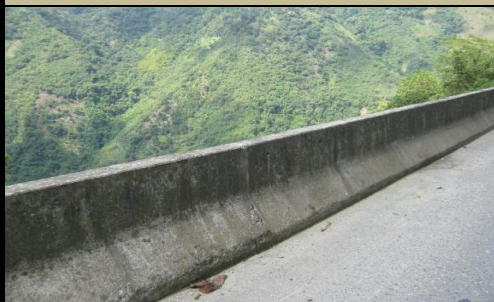
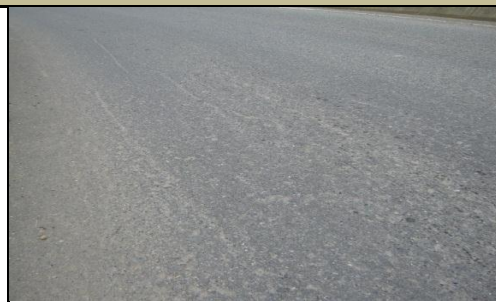
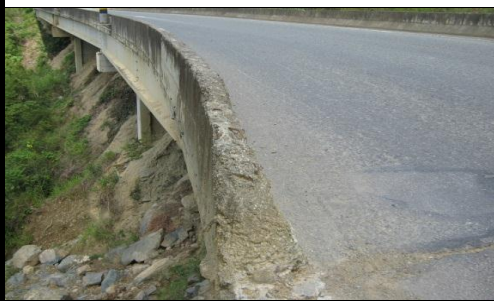
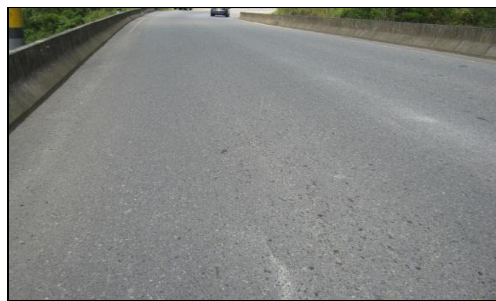
Durante la inspección se observó que el puente no cuenta con señales verticales de velocidad máxima permitida para el paso de los vehículos, ni capacidad máxima de carga, ni nombre del puente o quebrada. Como parte del mantenimiento rutinario, se requiere instalar señales verticales que indiquen esta información.

1 DAÑO PEQUEÑO PERO REPARACIÓN NO ES NECESARIA (EXCEPTO MANTENIMIENTO MENOR)

TIPO	DESCRIPCIÓN	UNIDAD	CANTIDAD	VALOR UNITARIO	VALOR PARCIAL
92	COLOCACION SEÑAL	UND	6	158.691	952.146
TOTAL INTERVENCIÓN					952.146

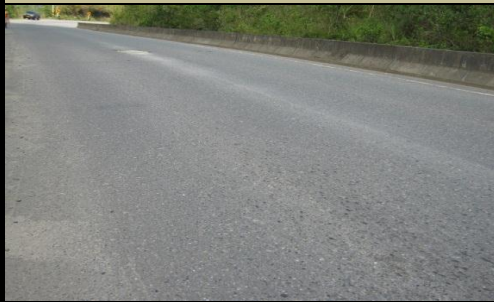
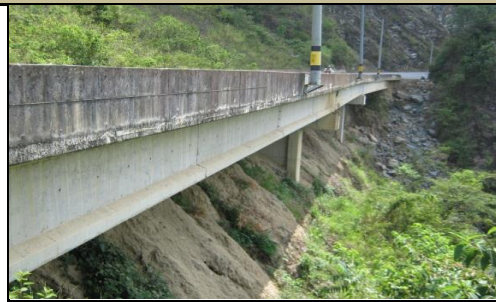
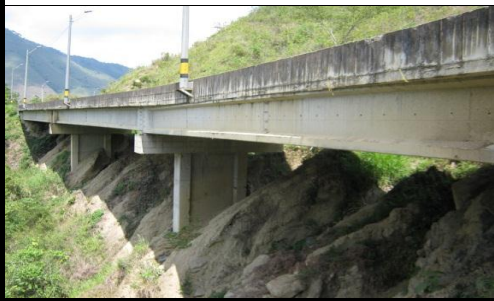
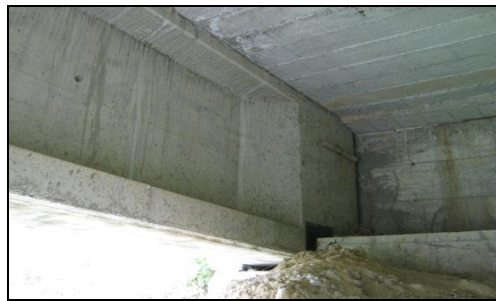
El puente en su componente general se ha calificado como 3, (Daño significativo, reparación necesaria muy pronto), debido que algunas componentes como la superficie, las barandas, los conos y las vigas, presentan problemas que deben ser atendidos pronto, con el fin de evitar situaciones estructurales mas riesgosas que atenten contra la estabilidad del puente.

3 DAÑO SIGNIFICATIVO, REPARACIÓN NECESARIA MUY PRONTO
