**ESTUDIOS DE INSPECCION E INVENTARIO DE PUENTES  
DE LA RED NACIONAL DE CARRETERAS  
ZONA OCCIDENTE**

**INFORME PUENTE QUEBRADA LA ROCHELA 01-6204A-017.00  
PR 30+0701  
RUTA 6204A SANTA FE DE ANTIOQUIA - MEDELLIN  
DEPARTAMENTO DE ANTIOQUIA**

**CONSORCIO INGENIERIA VIAL 2011**

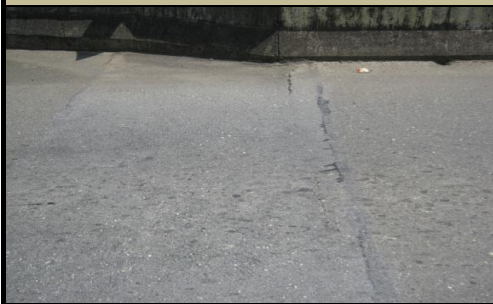
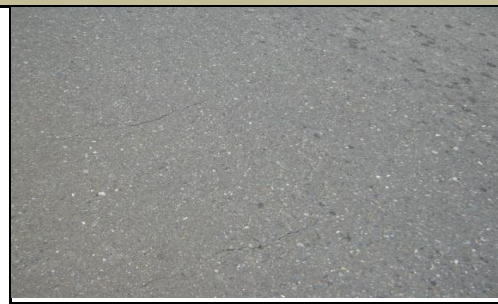
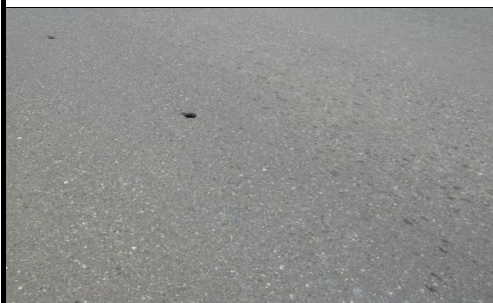
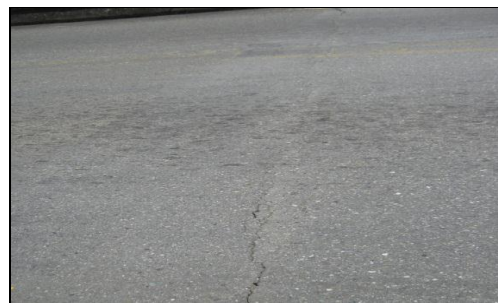
La superficie de rodadura del puente es en asfalto. En general, se observan pequeñas fisuras de menos de 3 mm de espesor en sentido transversal, ubicadas en el área de las juntas de expansión; así mismo se evidencia asentamiento en el asfalto hacia el centro de la luz. Por lo tanto se recomienda realizar la respectiva reparación. Posterior a la actividad anterior se recomienda la demarcación horizontal como parte de la señalización vial del sector. Por su parte los drenes superficiales se encuentran en buen estado.

3 DAÑO SIGNIFICATIVO, REPARACIÓN NECESARIA MUY PRONTO

- En general, la superficie asfáltica presenta algunas zonas con hundimiento y fisuras, que deben ser intervenidas con prontitud, dado que su avance puede afectar la cara superior de la losa y generar daños de mayor importancia para la estabilidad del puente. Adicionalmente se recomienda la demarcación horizontal, la cual hace parte de la señalización vial.

TIPO	DESCRIPCIÓN	UNIDAD	CANTIDAD	VALOR UNITARIO	VALOR PARCIAL
D	REPARACIÓN DE PAVIMENTO DE ASFALTO	M2	81	97.522	7.899.282
27	REPARACION DE DEMARCACION	ML	285	1.631	464.835
<b>TOTAL INTERVENCIÓN</b>					<b>8.364.117</b>

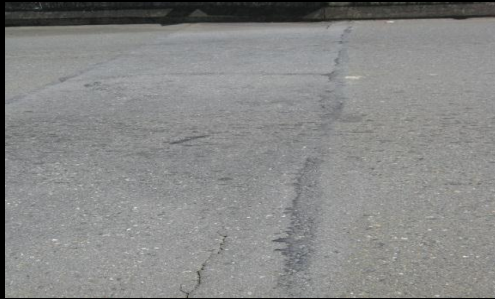
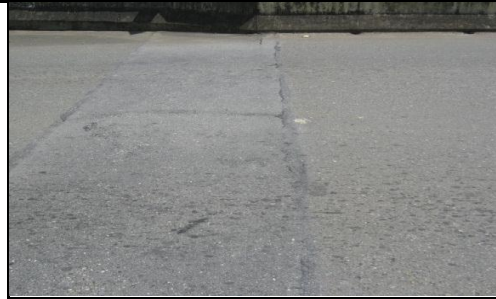
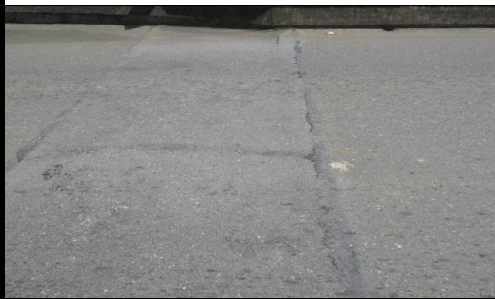
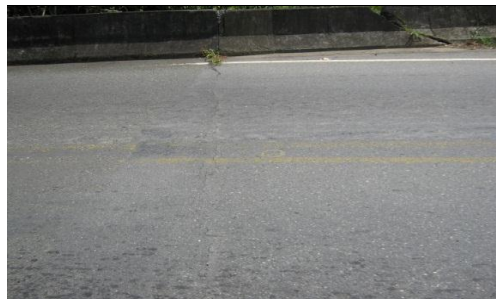
En el momento de la inspección no fue posible identificar el dispositivo de juntas de expansión. En general se observa que el elemento funciona correctamente, dado que a pesar de las fisuras superficiales del asfalto en esta zona, no existe filtración hacia los elementos de la subestructura. Por lo tanto no es necesario intervenir la componente.

0 SIN DAÑO O DAÑO INSIGNIFICANTE

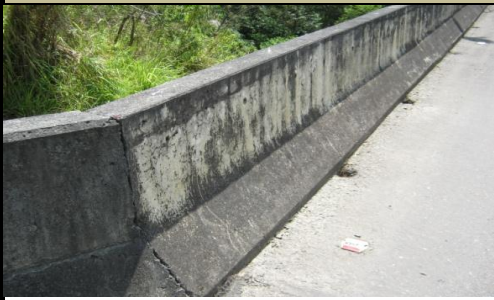
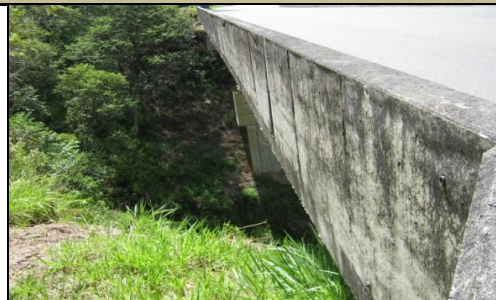
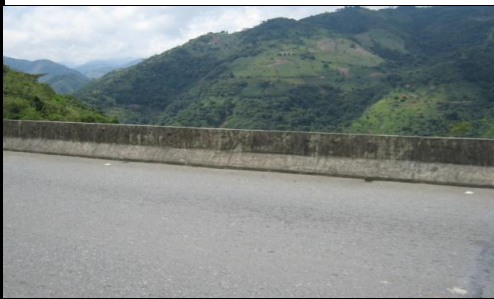
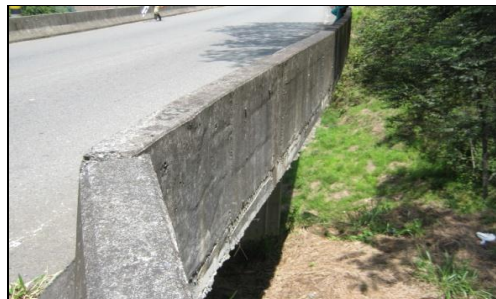
El puente no cuenta con andenes peatonales y los bordillos hacen parte constitutiva de las barandas las cuales son macizas tipo New Jersey, por lo tanto este componente se evalúa como tal en el componente Barandas.

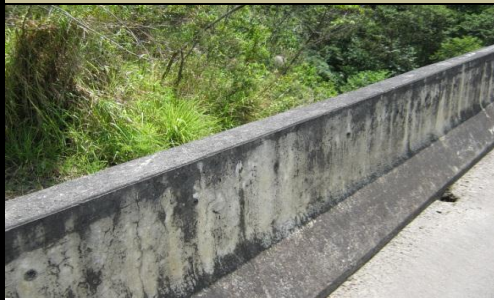
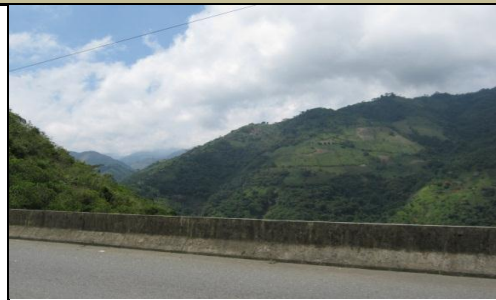
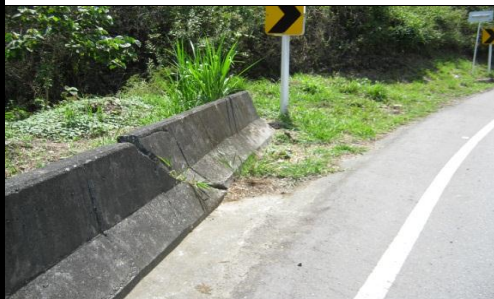
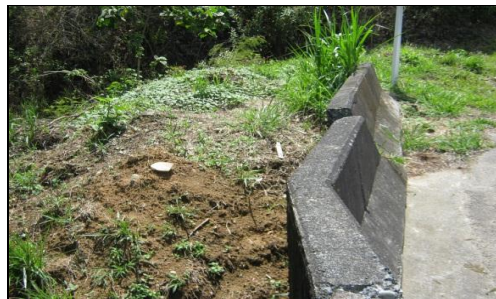
Las barandas del puente son en concreto macizas tipo New Jersey con una sección trapezoidal que compone los bordillos del puente y una sección rectangular, ambos elementos uniformes conforman la defensa y protección para los vehículos. En el momento de la inspección se pudo observar fractura del concreto con acero expuesto en losa de acceso en los costados del lado izquierdo. Adicionalmente se recomienda limpieza y pintura general como parte del mantenimiento rutinario del elemento.

3 DAÑO SIGNIFICATIVO, REPARACIÓN NECESARIA MUY PRONTO

- En cuanto a las barandas, se evidencian algunas secciones con pérdida de concreto y acero de refuerzo expuesto. Es necesario realizar la reparación de las áreas afectadas ya que el progreso en los daños genera inseguridad para el tránsito vehicular. Se recomienda adicionalmente, limpieza y pintura general.

TIPO	DESCRIPCIÓN	UNIDAD	CANTIDAD	VALOR UNITARIO	VALOR PARCIAL
A	REPARACION DE BARANDA DE CONCRETO	ML	6	362.058	2.172.348
10	LIMPIEZA	ML	145	4.516	654.820
34	PINTURA DE CONCRETO	ML	145	15.113	2.191.385
<b>TOTAL INTERVENCIÓN</b>					<b>5.018.553</b>

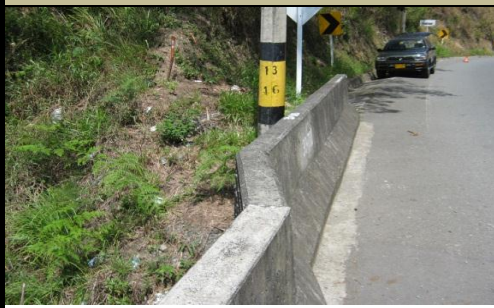
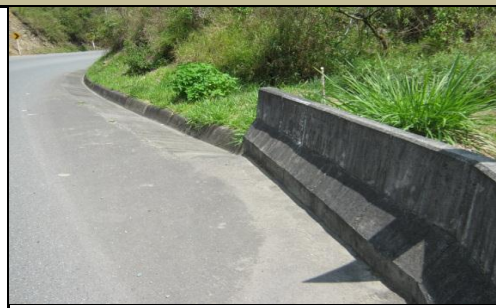
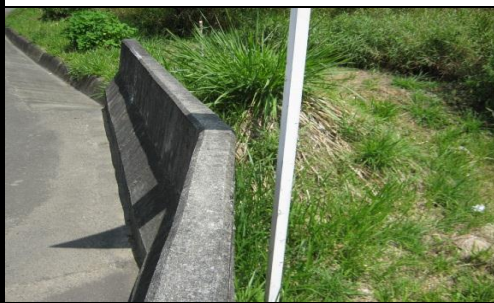
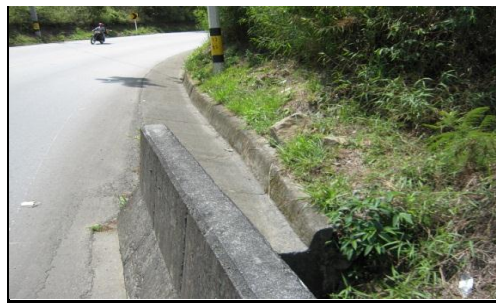
La protección de conos y taludes del puente, se ha hecho por medio de cunetas, las cuales se encuentran en buen estado. Sin embargo, se recomienda mantenimiento rutinario en cuanto a limpieza se refiere, dada la gran cantidad de vegetación de estas zonas.

- Como parte del mantenimiento del puente, se sugiere la limpieza de los conos, debido a la gran cantidad de vegetación que se encuentra en estas zonas.

TIPO	DESCRIPCIÓN	UNIDAD	CANTIDAD	VALOR UNITARIO	VALOR PARCIAL
10	LIMPIEZA	M2	200	2.686	537.200
<b>TOTAL INTERVENCIÓN</b>					<b>537.200</b>

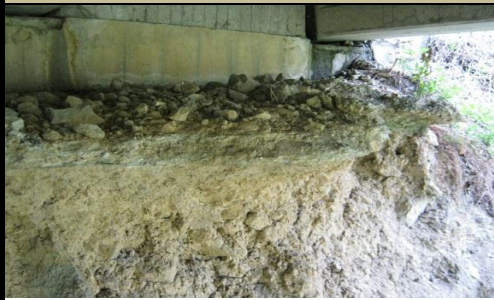
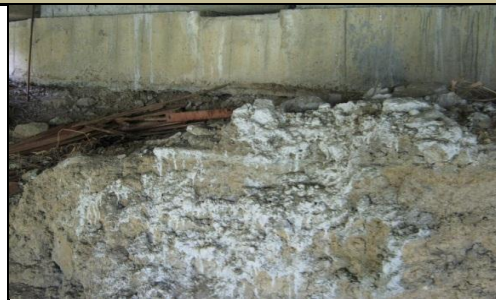
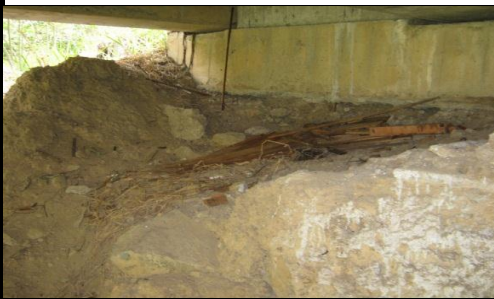
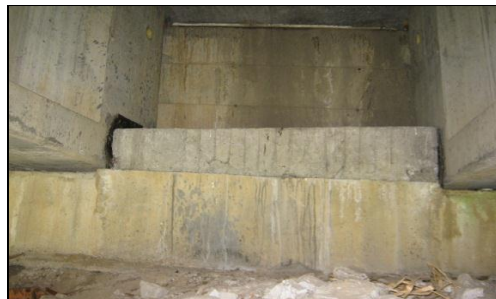
Los estribos del puente son macizos de concreto enterrados, estos elementos sobresalen en promedio 0.60m hasta el nivel de apoyo de las vigas. En general no se evidencia porosidad en el concreto o algún daño que afecte la estabilidad de la superestructura. Por lo tanto no es necesario intervenir el elemento.

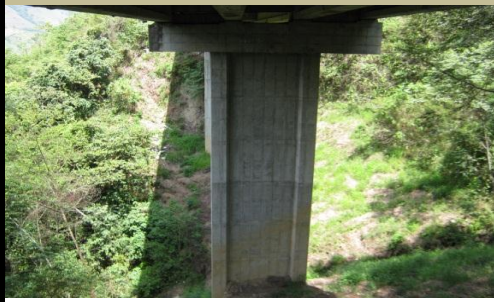
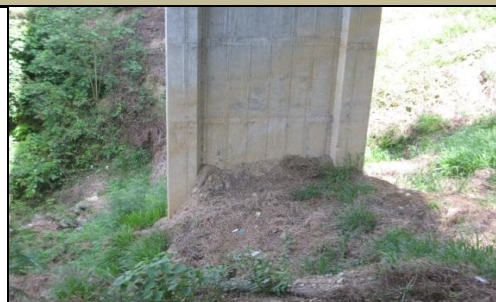
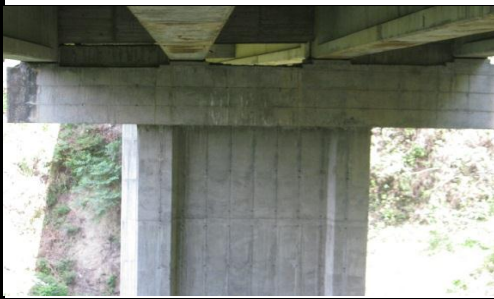
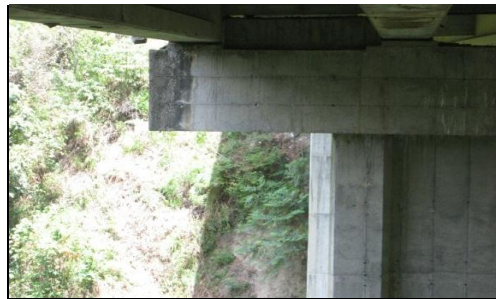
Las cuatro vigas del puente se apoyan en dos pilas centrales macizas en concreto, las cuales tienen forma rectangular de 4.00 m de largo y 1.00 m de profundidad en los extremos tiene dos columnas adosadas de 0.60 m por 1.00 m, sobre esta se apoya una viga cabezal de 1.00 m de altura, la que recibe las cuatro vigas, esta pila tiene una altura de 14.80 m. En general no se evidencian daños en el concreto que afecten la estabilidad de la superestructura; por lo tanto no es necesario intervenir el elemento.

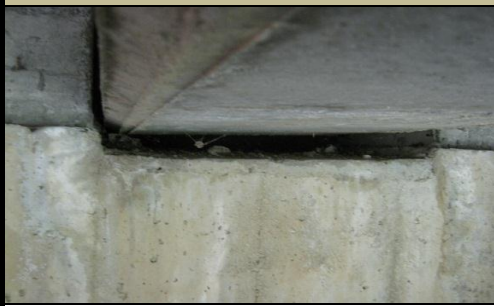
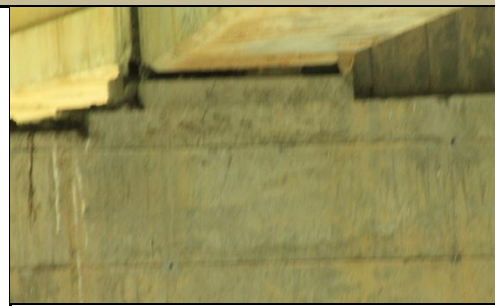
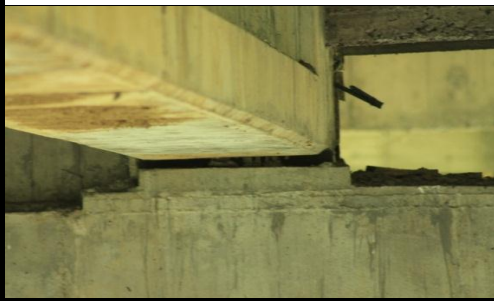
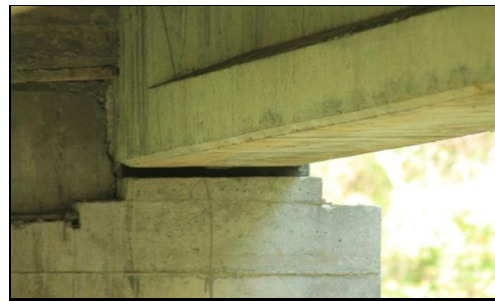
Las vigas del puente se apoyan en los estribos y sobre las pilas centrales en placas de neopreno estas tienen un espesor de 3 centímetros y profundidad 0.30 m, no se observan problemas propios de este componente en el momento de la inspección; los apoyos se encuentran ubicados en su posición original. Dado lo anterior, el elemento no requiere intervención.

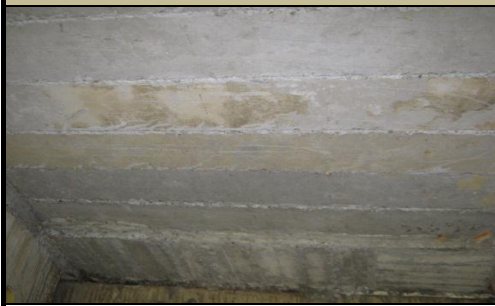
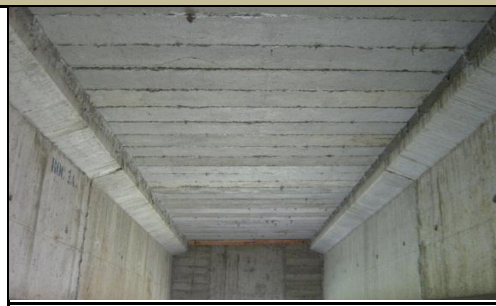
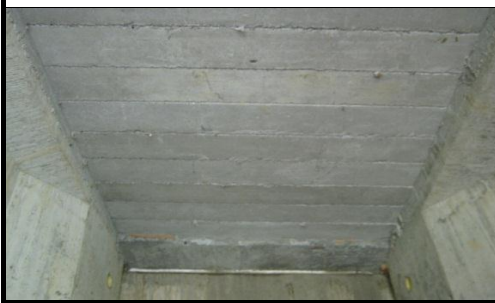
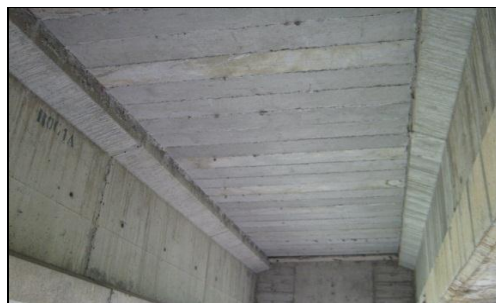
La composición estructural de la losa del puente es en plaquetas prefabricadas en la parte que da hacia el interior de las vigas, estas placas son de la misma longitud o separación entre vigas y ancho de 0.30 m. Hacia los voladizos del puente la placa esta construida en concreto reforzado. No se evidencian daños en el concreto que afecten la estabilidad de la superestructura. Por lo tanto no se requiere intervención.

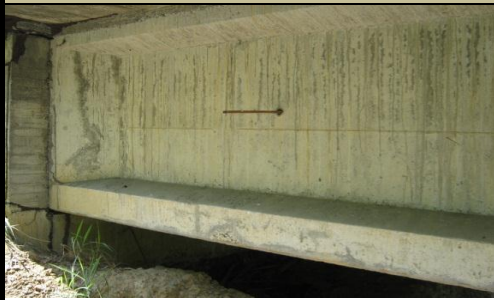
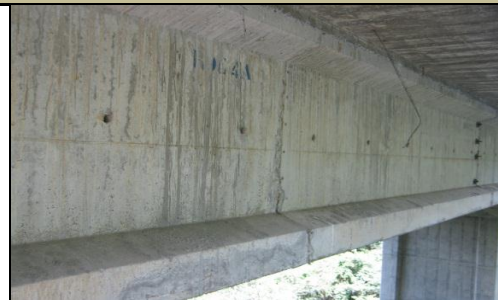
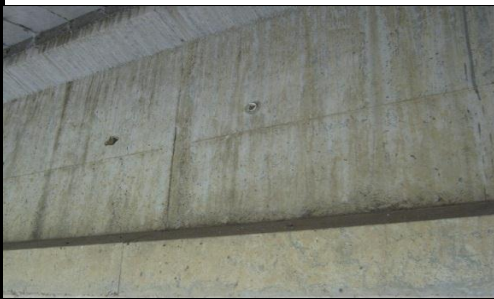
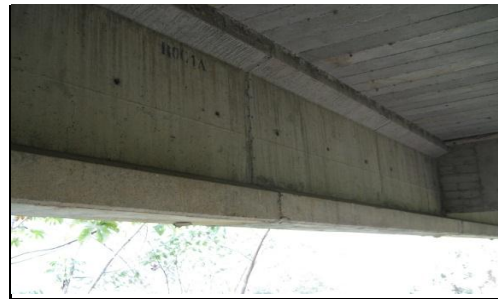
La superestructura del puente se compone de cuatro vigas en cada luz, en concreto preesforzado. Dicho componente no presenta daños en el concreto, no se evidencian fisuras, porosidades o acero expuesto. Dado lo anterior, no es necesario intervenir el elemento, ya que no representa riesgo para la estabilidad del puente.

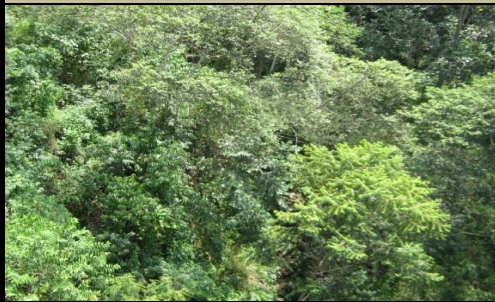
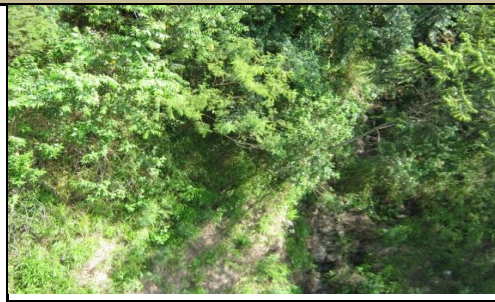
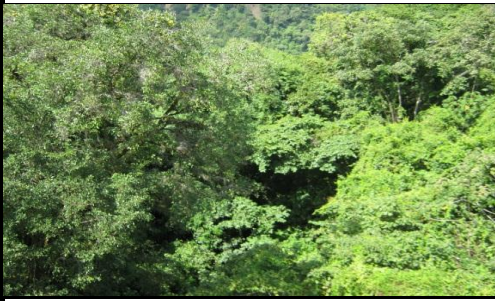
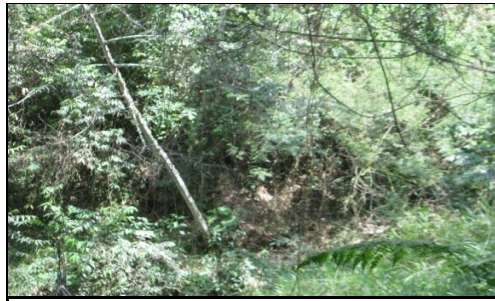
El puente en estudio salva la Quebrada La Rochela, la cual presenta un ancho de 63.00 m, con un gálibo al cauce de 19.60 m; sin señales de contaminación ni malos olores. No se observa flujo de agua. En general no se requiere intervención de este elemento ya que no afecta las componentes de la subestructura.

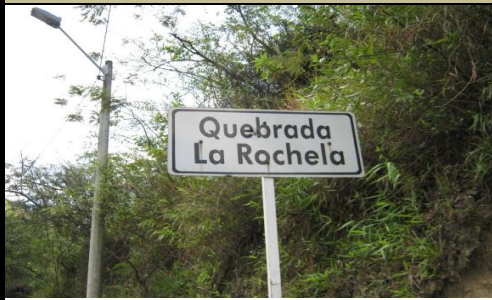
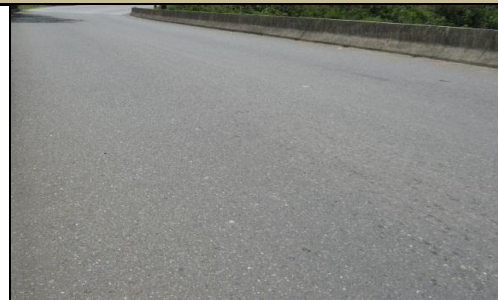
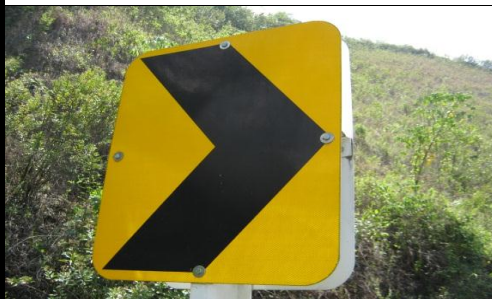
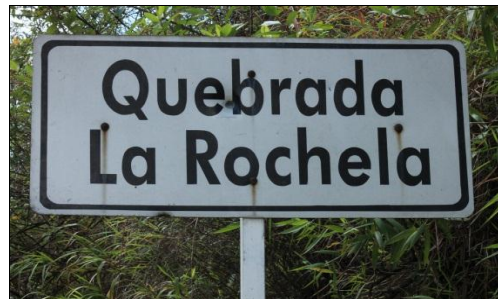
Durante la inspección se observó que el puente no cuenta con señales verticales de velocidad máxima permitida para el paso de los vehículos, ni capacidad máxima de carga. Como parte del mantenimiento rutinario, se requiere instalar las señales verticales que indiquen esta información. Se evidencia señal vertical del nombre del a quebrada y curva, en buenas condiciones.

1	DAÑO PEQUEÑO PERO REPARACIÓN NO ES NECESARIA (EXCEPTO MANTENIMIENTO MENOR)
---	--

- Se requiere completar las señales de tránsito, con el fin de brindar a quienes transitan la zona información y seguridad.
  - Próxima inspección principal en el año 2014

TIPO	DESCRIPCIÓN	UNIDAD	CANTIDAD	VALOR UNITARIO	VALOR PARCIAL
92	COLOCACION SEÑAL	UND	4	158.691	634.764
<b>TOTAL INTERVENCIÓN</b>					<b>634.764</b>

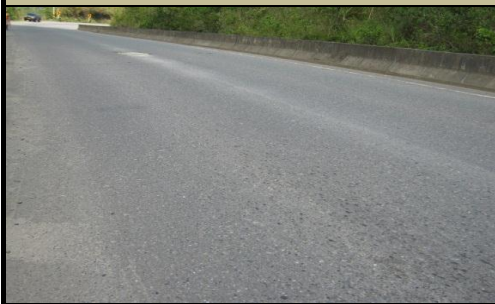
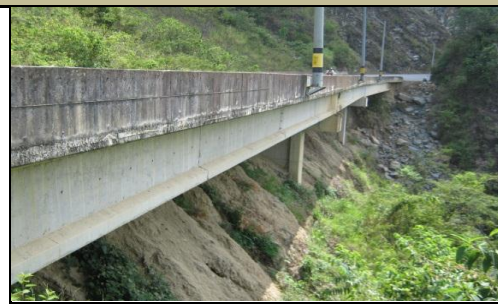
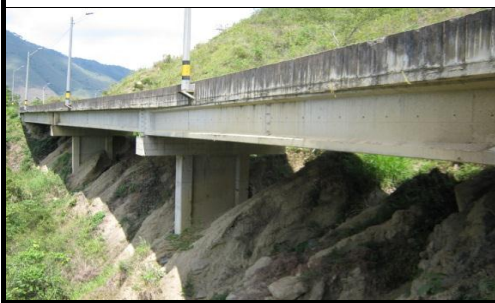
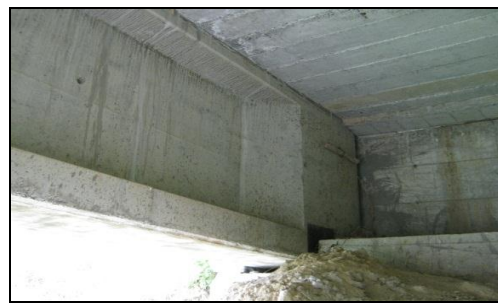
El puente en su componente general se ha calificado como 3, (Daño significativo, reparación necesaria muy pronto); debido a que algunos elemento del puente como la superficie y las barandas, requieren intervención de manera oportuna, dado que el progreso en los daños encontrados puede afectar de manera considerable la estabilidad de la superestructura.

3 DAÑO SIGNIFICATIVO, REPARACIÓN NECESARIA MUY PRONTO
