**ESTUDIOS DE INSPECCION E INVENTARIO DE PUENTES
DE LA RED NACIONAL DE CARRETERAS
ZONA OCCIDENTE**

**INFORME PUENTE QUEBRADA LA MULA 01-6204A-018.00
PR 31+0030**

**RUTA 6204A SANTA FE DE ANTIOQUIA - MEDELLIN
DEPARTAMENTO DE ANTIOQUIA**

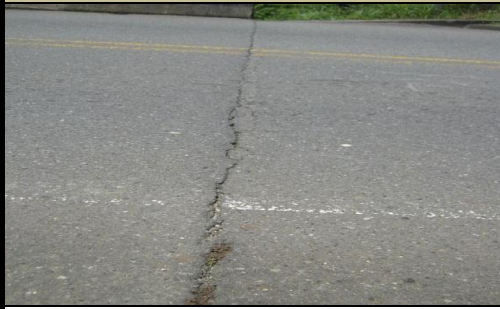
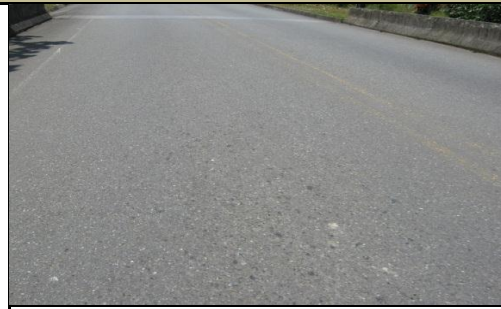
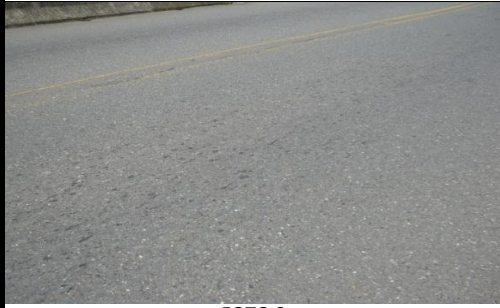
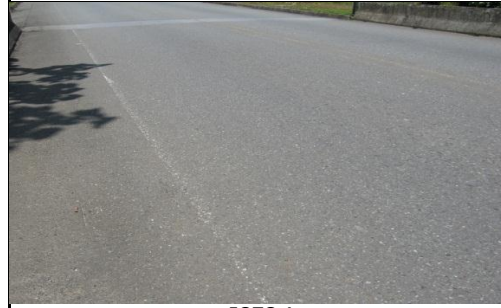
La superficie de rodadura del puente es en asfalto, el cual presenta fisuras en sentido transversal hacia la ubicación de las juntas de expansión; para lo que se recomienda el respectivo sello de las mismas. Drenaje superficial en buenas condiciones, sin taponamientos ni filtraciones. Adicionalmente a las reparaciones a efectuar se recomienda la demarcación horizontal como parte de la señalización de la zona.

1 DAÑO PEQUEÑO PERO REPARACIÓN NO ES NECESARIA (EXCEPTO MANTENIMIENTO MENOR)

- Dadas las condiciones actuales de la superficie asfáltica, se recomienda el sello de las fisuras observadas, las cuales no representan riesgo para la estabilidad de la superestructura. Posterior a dicha actividad se debe realizar la demarcación horizontal como parte de la señalización vial del sector.

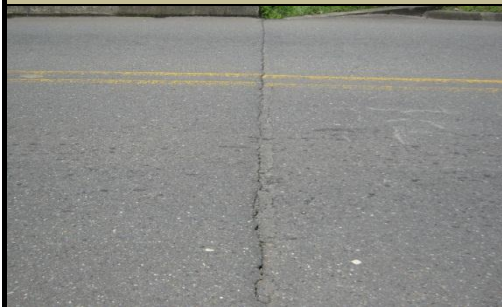
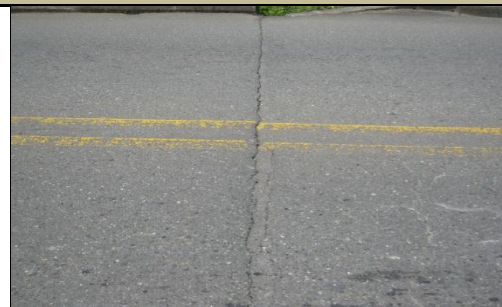
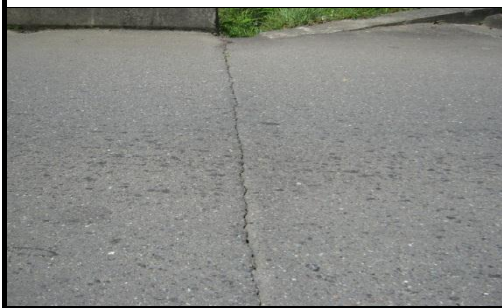
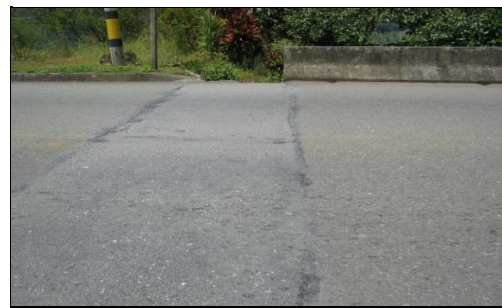
En el momento de la inspección no fue posible identificar el dispositivo de juntas de expansión. Sin embargo no es necesario intervenir el elemento, ya que no se evidencian filtraciones hacia los elementos de la subestructura que afecten la estabilidad de la superestructura.

0 SIN DAÑO O DAÑO INSIGNIFICANTE

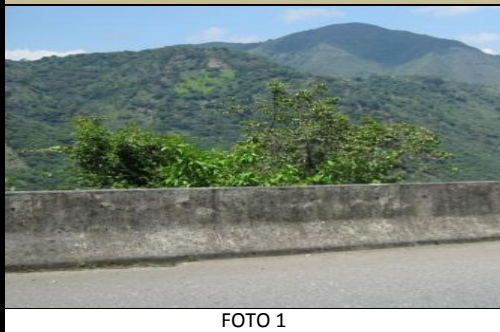
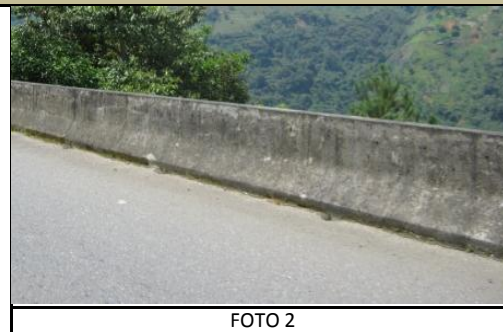
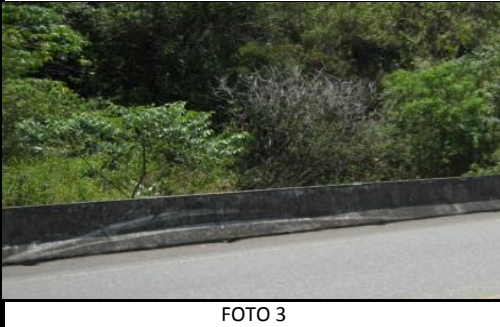
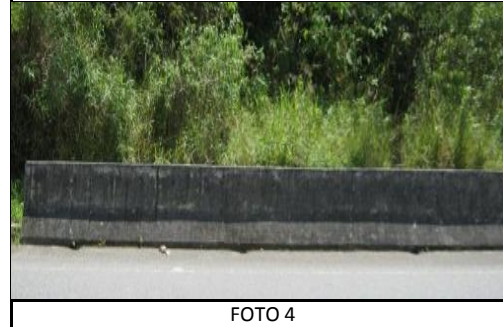
El puente no cuenta con andenes peatonales y los bordillos hacen parte constitutiva de las barandas las cuales son macizas tipo New Jersey, por lo tanto este componente se evalúa como tal en el componente Barandas.

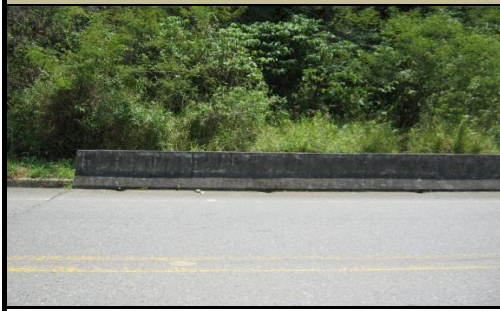
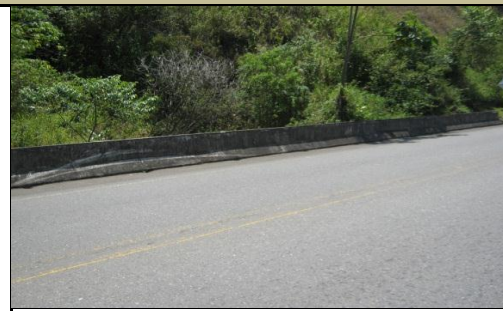
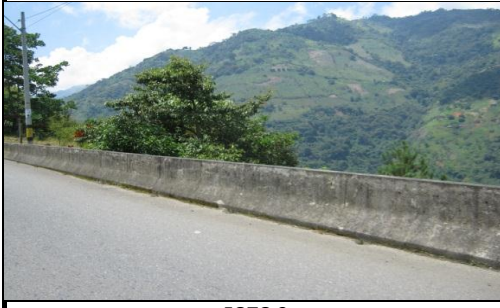
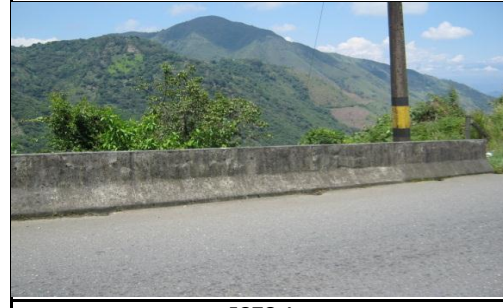
Las barandas del puente son en concreto macizas tipo New Jersey con una sección trapezoidal que compone los bordillos del puente y una sección rectangular, ambos elementos uniformes conforman la defensa y protección para los vehículos. En general no se evidencian daños en el concreto; sin embargo, se recomienda la limpieza y pintura del elemento, como parte del mantenimiento rutinario del puente.

- Limpieza y pintura general de las barandas sólidas en concreto; como parte del mantenimiento rutinario del elemento.
 - Dada la cantidad de vegetación existente en el área de los conos, se sugiere limpieza general, como parte del mantenimiento del puente.

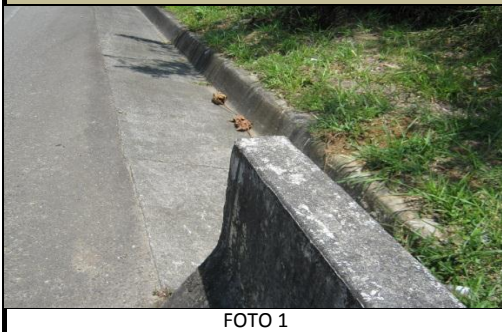
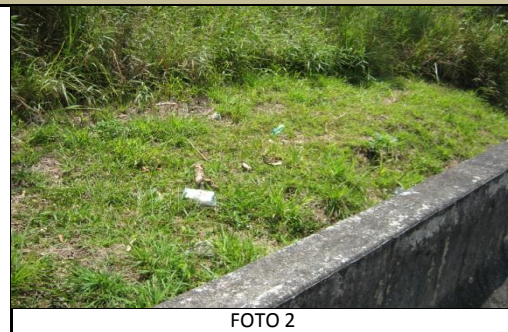
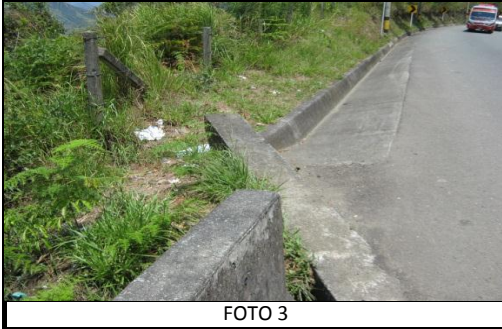
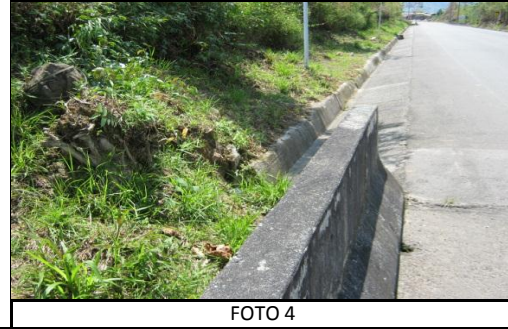
La protección de conos y taludes del puente, se ha hecho por medio de cunetas, las cuales se encuentran en buen estado. No obstante, es necesario realizar limpieza en estas zonas; ya que se evidencia gran cantidad de vegetación.

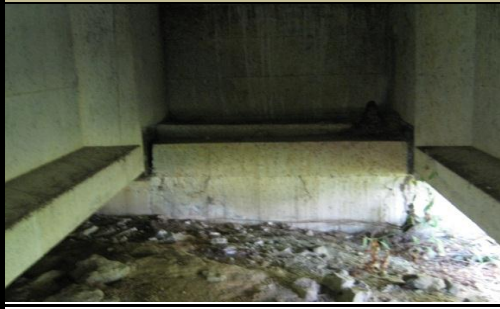
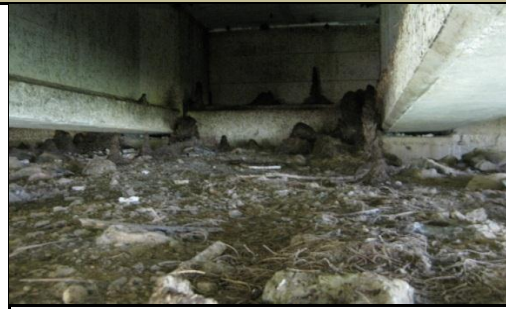
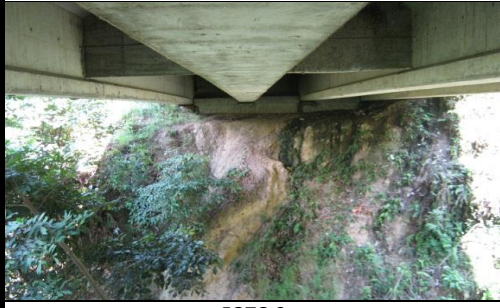
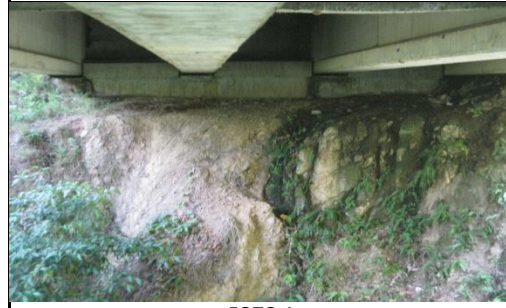
Los estribos del puente son macizos de concreto enterrados, estos elementos sobresalen en promedio 0.42 m, hasta el nivel de apoyo de las vigas. De acuerdo con lo observado en este componente, no existen señales de deterioro en el concreto, humedades o algún riesgo para la estabilidad de la superestructura. Se recomienda limpieza general como parte del mantenimiento rutinario del puente, dada la contaminación por asentamientos humanos bajo los mismos.

- Se sugiere limpieza general de los estribos, ya que se encuentran contaminados por asentamientos humanos que se han ubicado en estas zonas.
 - Es importante completar la señalización vertical de la zona, con el fin de brindar mayor información y seguridad a quienes transitan el lugar.

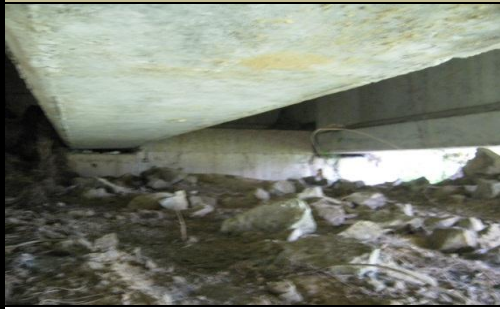
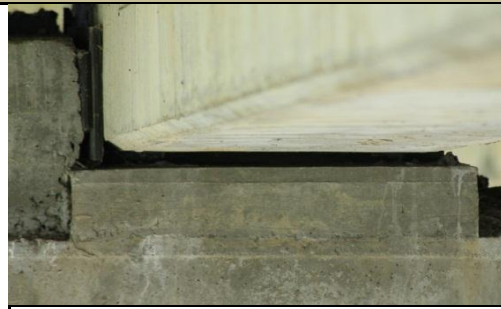
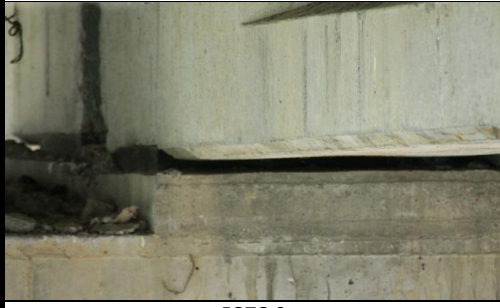
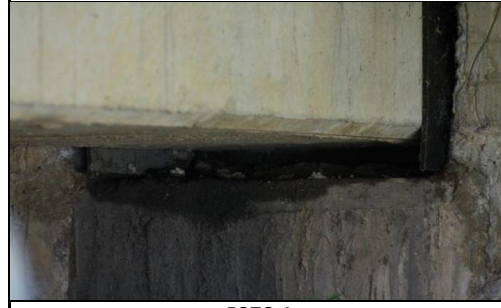
Las vigas del puente se apoyan en los estribos en placas de neopreno, estas tienen un espesor de 3 cm y profundidad 0.30 m. En general, no se evidencian dispositivos con señales de aplastamiento o fisurados que afecten la estabilidad del puente. Los elementos en neopreno se encuentran ubicados en su posición original.

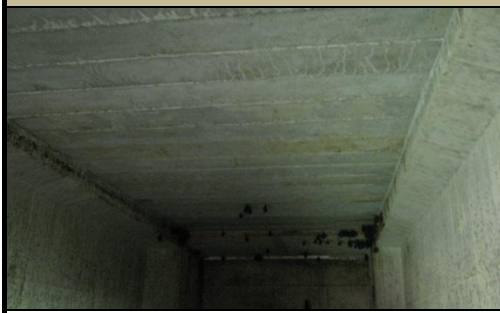
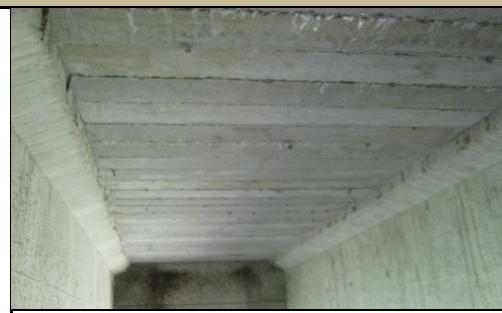
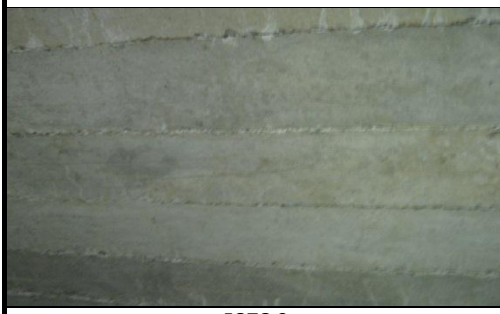
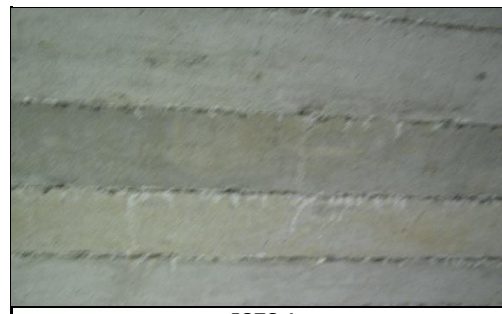
La composición estructural de la losa del puente es en plaquetas prefabricadas en la parte que da hacia el interior de las vigas, estas placas son de la misma longitud o separación entre vigas y ancho de 0.30 m. Hacia los voladizos del puente la placa esta construida en concreto reforzado. No se evidencian pérdidas de concreto, hormigoneo o acero expuesto. Por lo tanto el elemento no requiere intervención.

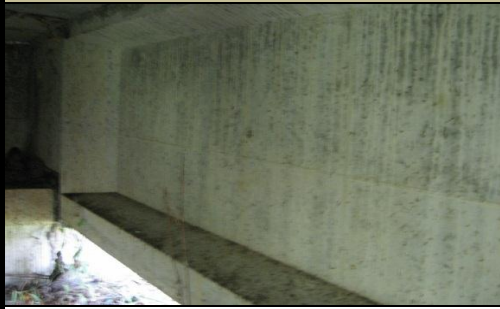
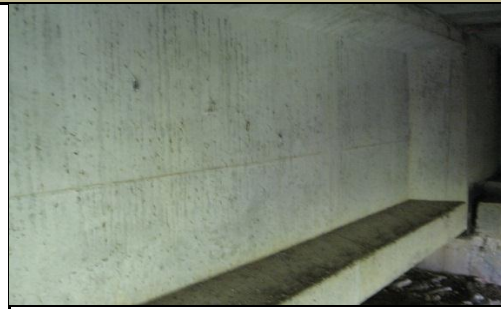
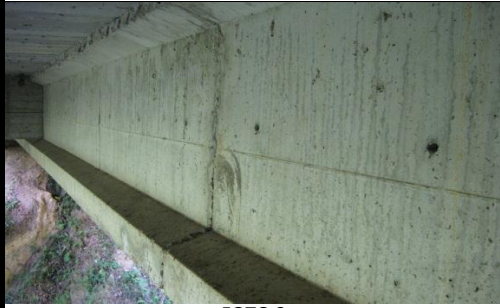
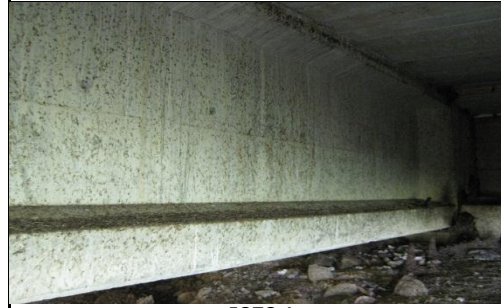
La superestructura del puente se compone de cuatro vigas en concreto preesforzado, las cuales no presentan riesgo para la estabilidad del puente, pues no se observan fisuras o pérdidas importantes de concreto. Por lo tanto no se requiere intervención.

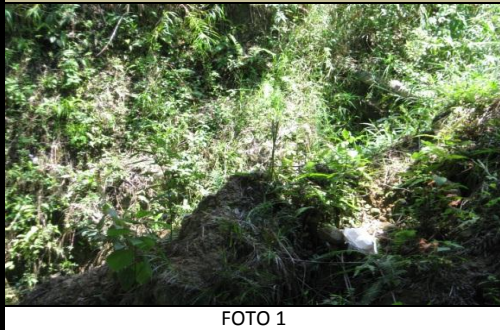
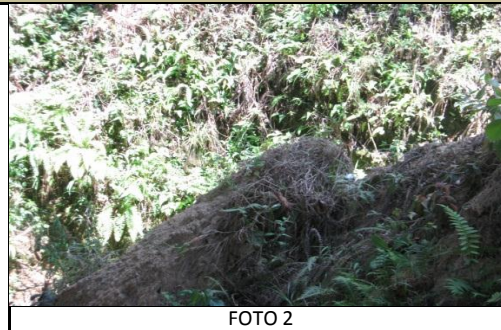
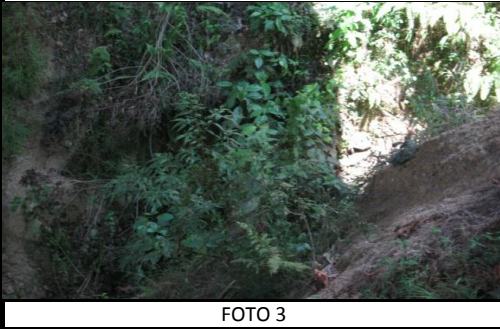
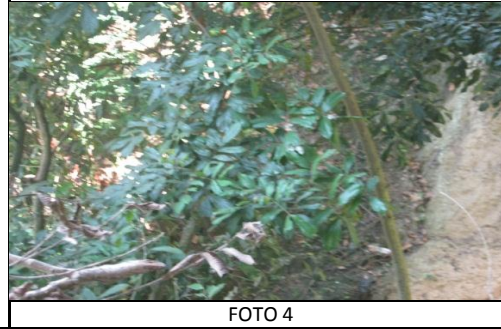
El puente en estudio salva la Quebrada La Mula, con un ancho de cauce de 23.00 m, sin señales de contaminación o malos olores. Posee un gálibo al cauce de 7.0 m, no se observa flujo de agua y gran cantidad de vegetación en lo que es el lecho de la quebrada. Dado lo anterior, esta componente no ha generado problemas en otros elementos del puente, por lo tanto no requiere intervención.

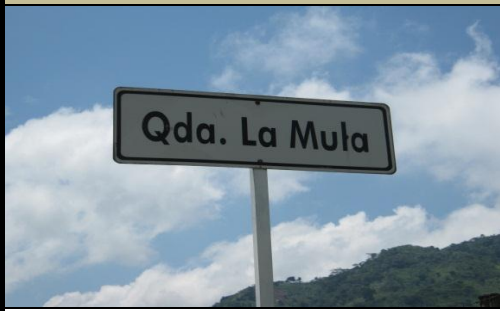
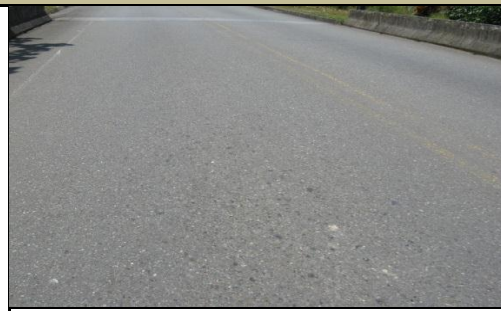
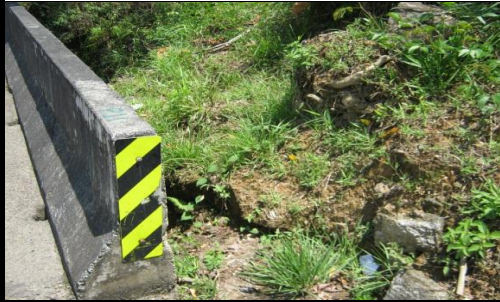
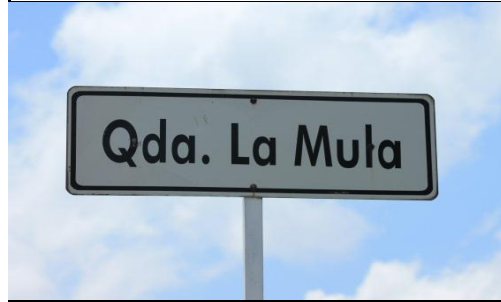
Durante la inspección se observó que el puente no cuenta con señales verticales de velocidad máxima permitida para el paso de los vehículos, ni capacidad máxima de carga. Como parte del mantenimiento rutinario, se requiere instalar las señales verticales que indiquen esta información. Se observa señal de nombre de la Quebrada, la cual se encuentra en buenas condiciones.

1	DAÑO PEQUEÑO PERO REPARACIÓN NO ES NECESARIA (EXCEPTO MANTENIMIENTO MENOR)
---	--

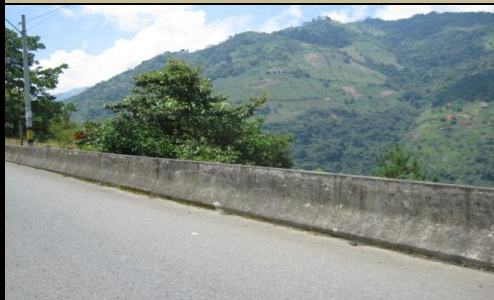
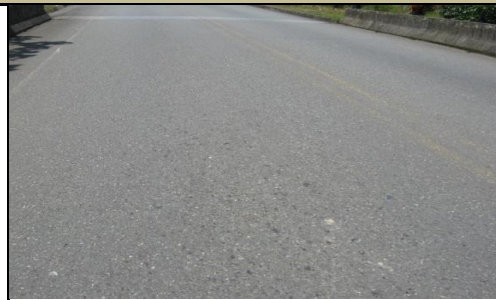
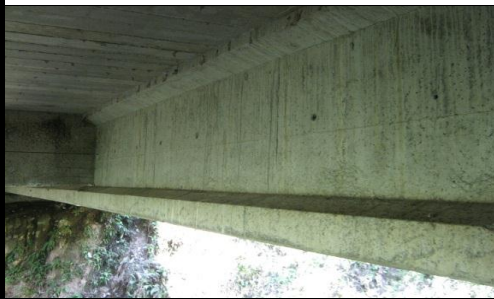
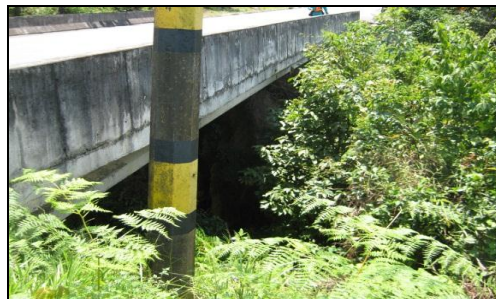
El puente en su componente general se ha calificado como 1, (Daño pequeño pero reparación no es necesaria (excepto mantenimiento rutinario). Lo anterior, dado que los componentes esenciales del puente funcionan correctamente, sin generar ningún tipo de riesgo para la estabilidad del puente.
