**ESTUDIOS DE INSPECCION E INVENTARIO DE PUENTES
DE LA RED NACIONAL DE CARRETERAS
ZONA OCCIDENTE**

INFORME PUENTE QUEBRADA LA RONCHA 01-6204A-019.00

RUTA 6204A SANTA FE DE ANTIOQUIA - MEDELLIN

DEPARTAMENTO DE ANTIOQUIA

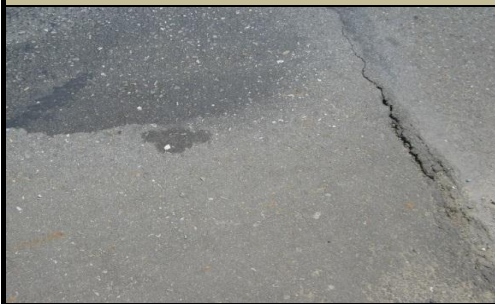
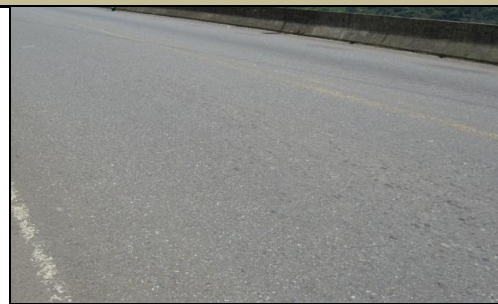
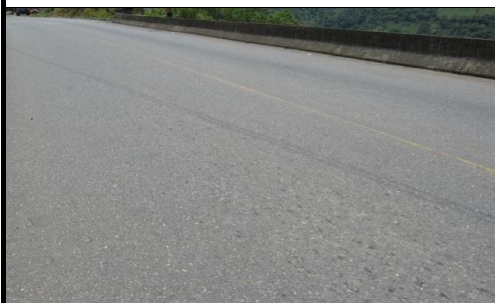
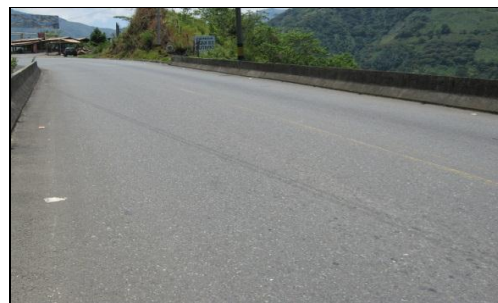
La superficie de rodadura del puente es en asfalto. En general, se evidencian algunas fisuras transversales en el área de ubicación de las juntas de expansión; las cuales requieren su respectiva reparación, mediante el sello de las mismas, con el fin de evitar daños de mayor consideración. El drenaje por su parte se encuentra en buenas condiciones, sin presentar taponamientos o filtraciones a la losa. Adicional a las actividades antes mencionadas, se recomienda realizar la demarcación horizontal de la zona, como parte de la señalización vial del sector.

1 DAÑO PEQUEÑO PERO REPARACIÓN NO ES NECESARIA (EXCEPTO MANTENIMIENTO MENOR)

TIPO	DESCRIPCIÓN	UNIDAD	CANTIDAD	VALOR UNITARIO	VALOR PARCIAL
23	SELLO DE FISURAS	M2	12	74.198	890.376
27	REPARACION DE DEMARCACION	ML	223	1.631	363.713
TOTAL INTERVENCIÓN					1.254.089

- Dadas las fisuras observadas en la ubicación de las juntas de expansión se recomienda el sello de las mismas, así como la reparación del elemento, debido a las filtraciones que se evidencian en la subestructura; lo cual de continuar progresando pueden afectar otros elementos del puente como estribos y apoyos. Adicionalmente se sugiere la demarcación horizontal.

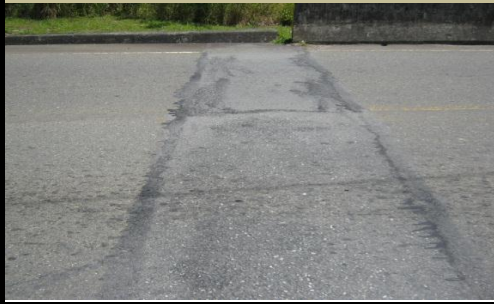
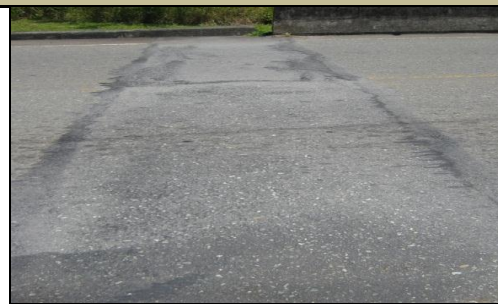
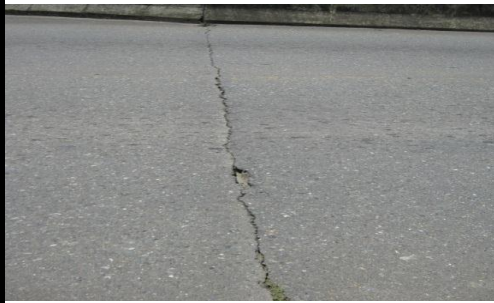
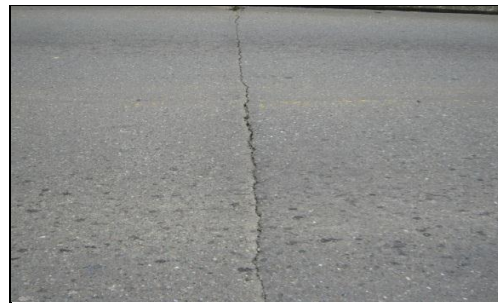
En el momento de la inspección no fue posible identificar el dispositivo de juntas de expansión. Sin embargo, dadas las filtraciones hacia la subestructura, es posible determinar que el elemento no funciona de la manera adecuada, afectando a estribos y apoyos por las humedades generadas. Por lo tanto, se recomienda la reparación del sello asfáltico, con el fin de evitar mayores afectaciones a la superestructura.

1	DAÑO PEQUEÑO PERO REPARACIÓN NO ES NECESARIA (EXCEPTO MANTENIMIENTO MENOR)
---	--

TIPO	DESCRIPCIÓN	UNIDAD	CANTIDAD	VALOR UNITARIO	VALOR PARCIAL
26	REPARACION MATERIAL SELLADOR	ML	20	35.182	703.640
TOTAL INTERVENCIÓN					703.640

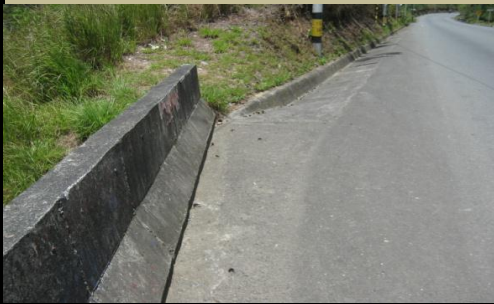
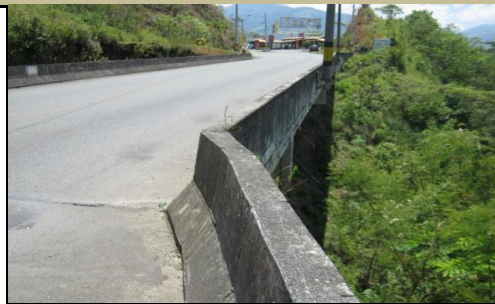
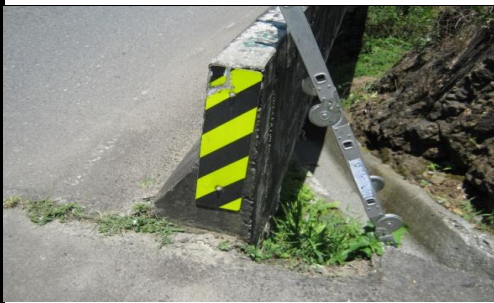
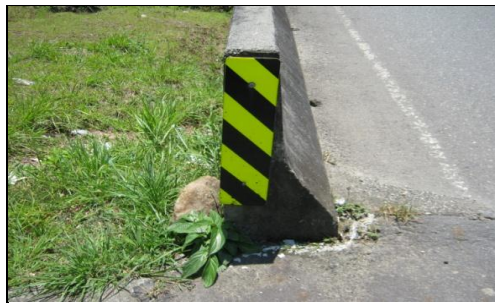
El puente no cuenta con andenes peatonales y los bordillos hacen parte constitutiva de las barandas las cuales son macizas tipo New Jersey, por lo tanto este componente se evalúa como tal en el componente Barandas.

0 SIN DAÑO O DAÑO INSIGNIFICANTE

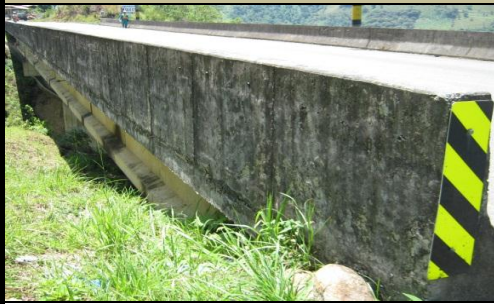
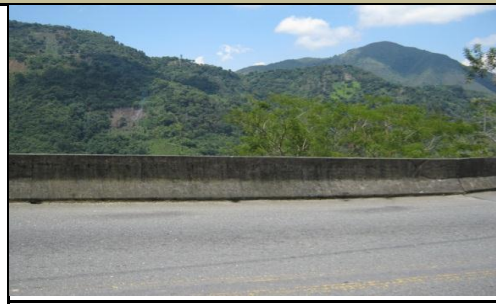
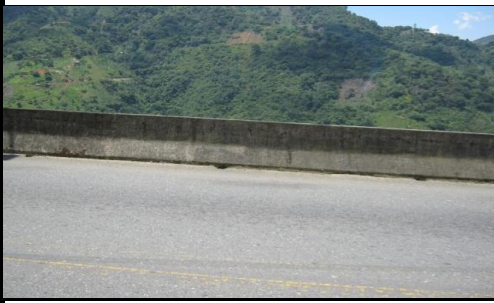
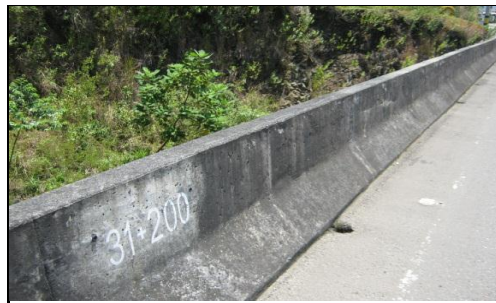
Las barandas del puente son en concreto macizas tipo New Jersey con una sección trapezoidal que compone los bordillos del puente y una sección rectangular, ambos elementos uniformes conforman la defensa y protección para los vehículos. Según la inspección realizada, no se evidencian daños en el concreto que afecten la estabilidad del elemento. Sin embargo, como parte del mantenimiento rutinario se recomienda limpieza y pintura general.

0 SIN DAÑO O DAÑO INSIGNIFICANTE

TIPO	DESCRIPCIÓN	UNIDAD	CANTIDAD	VALOR UNITARIO	VALOR PARCIAL
10	LIMPIEZA	ML	115	4.516	519.340
34	PINTURA DE CONCRETO	ML	115	15.113	1.737.995
TOTAL INTERVENCIÓN					2.257.335

- Limpieza y pintura general en las barandas sólidas como parte del mantenimiento rutinario del puente.
 - Limpieza general en el cuerpo de ambos estribos, debido a las filtraciones que se evidencian producto del regular estado de las juntas de expansión, lo cual ha generado algunas humedades.

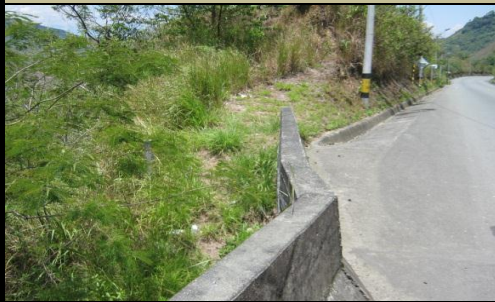
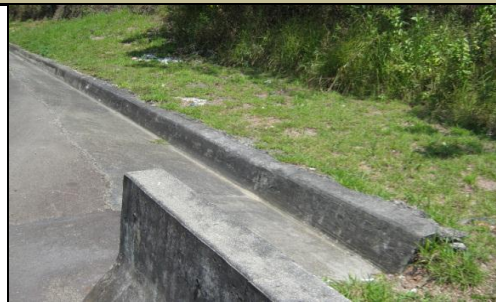
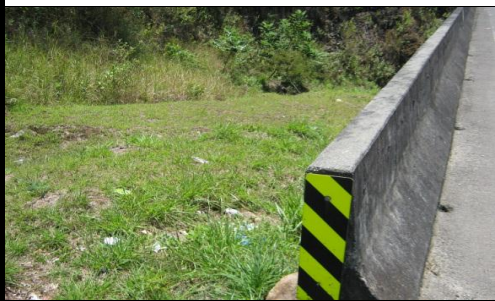
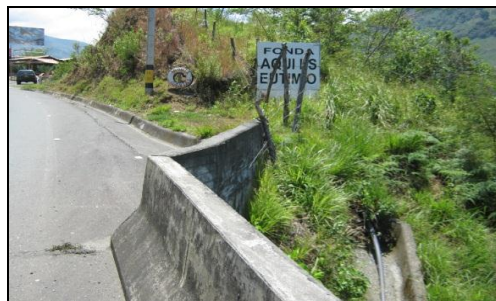
La protección de conos y taludes del puente se ha hecho por medio de cunetas, las cuales se encuentran en buen estado, sin evidenciar pérdidas de concreto o signos de socavación. La vegetación no es excesiva; por lo tanto no es necesario intervenir la componente.

0 SIN DAÑO O DAÑO INSIGNIFICANTE

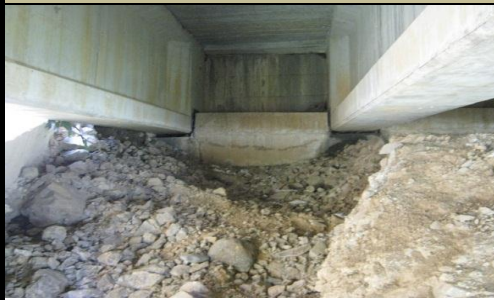
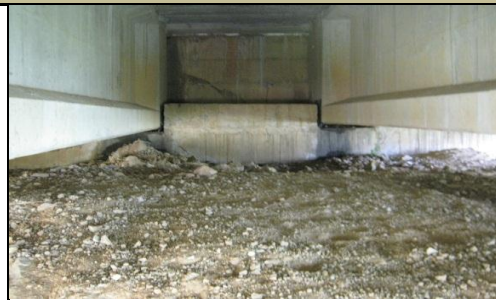
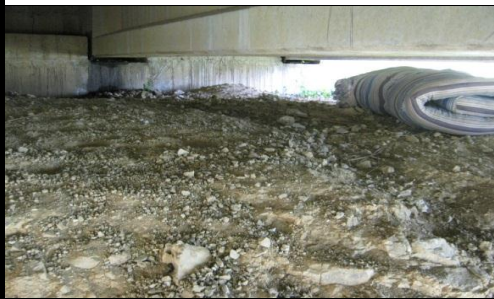
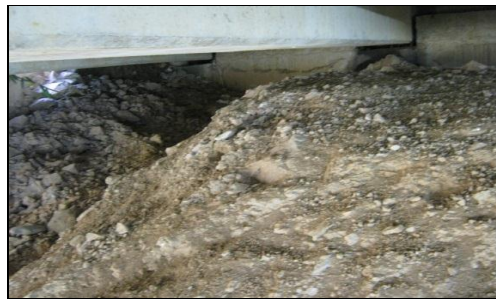
Los estribos del puente son macizos de concreto enterrados, estos elementos sobresalen en promedio 0.5 m, hasta el nivel de apoyo de las vigas. En el momento de la inspección no se observaron problemas que puedan afectar el comportamiento estructural de estos elementos; sin embargo como parte del mantenimiento rutinario y dadas las humedades presentes por la filtración desde las juntas de expansión se recomienda realizar limpieza general.

0 SIN DAÑO O DAÑO INSIGNIFICANTE

TIPO	DESCRIPCIÓN	UNIDAD	CANTIDAD	VALOR UNITARIO	VALOR PARCIAL
10	LIMPIEZA	M2	10	8.082	80.820
TOTAL INTERVENCIÓN					80.820

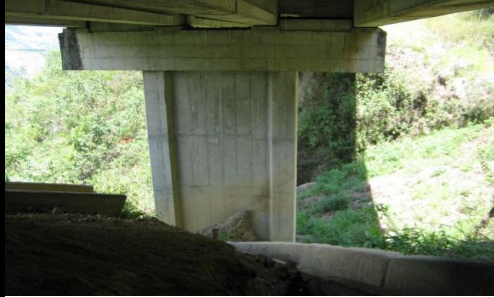
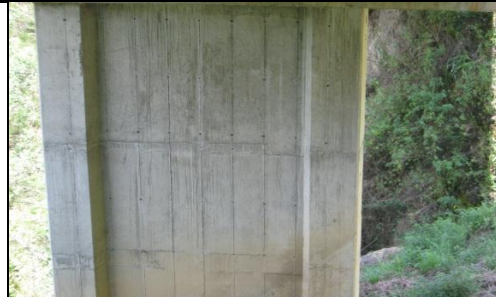
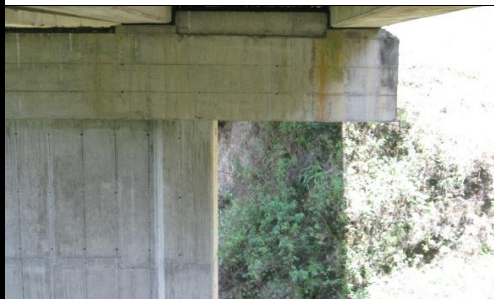
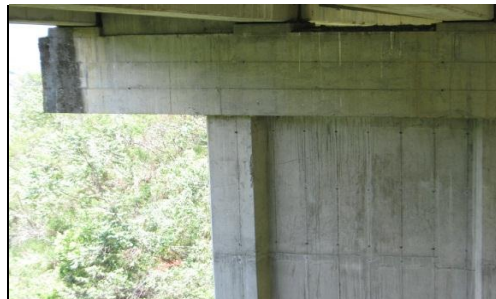
Las cuatro vigas del puente se apoyan en una pila central maciza en concreto, la cual tiene forma rectangular de 4.00 m de largo y 1.00 m de profundidad, en los extremos tiene dos columnas adosadas de 0.60 m por 1.00 m, sobre esta se apoya una viga cabezal de 1.00 m de altura, la que recibe las cuatro vigas, esta pila tiene una altura de 9.00 m. En general, la pila se encuentra en buenas condiciones, pues no evidencia deterioro en el concreto, fisuras u otro daño que afecte la estabilidad en el elemento. Por lo anterior, no se requiere intervención.

0 SIN DAÑO O DAÑO INSIGNIFICANTE

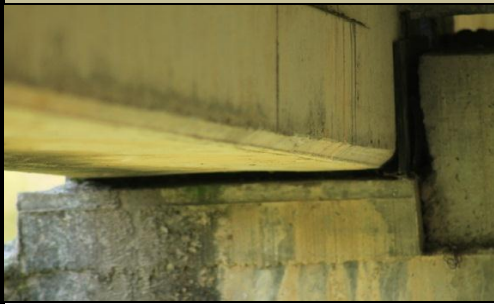
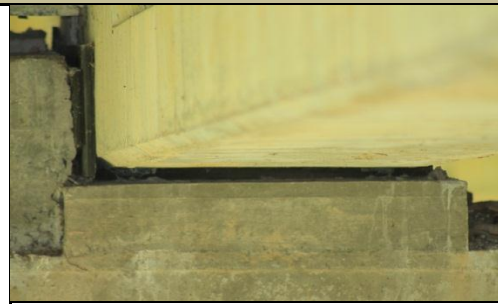
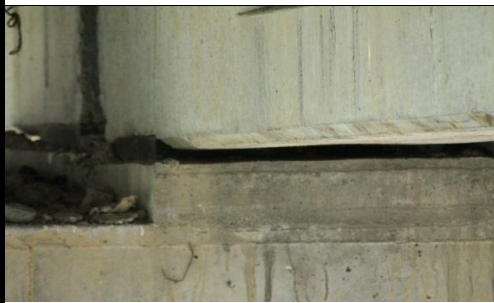
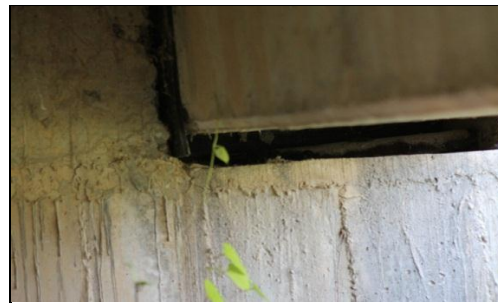
Las vigas del puente se apoyan en los estribos y sobre la pila central en placas de neopreno estas tienen un espesor de 3 centímetros y profundidad 0.30 m. Los dispositivos se encuentran en buenas condiciones, no evidencian fisuras, aplastamientos y se encuentran ubicadas correctamente en su posición original. Dado lo anterior, no es necesario intervenir el elemento.

0 SIN DAÑO O DAÑO INSIGNIFICANTE

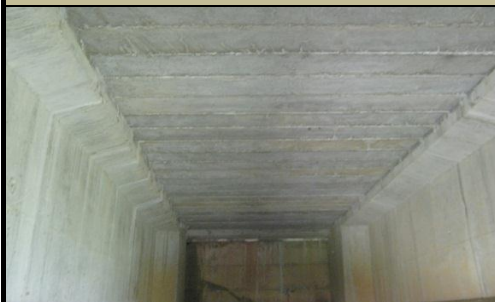
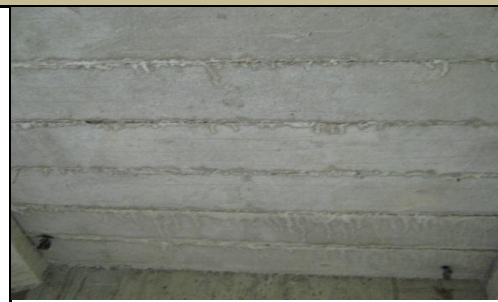
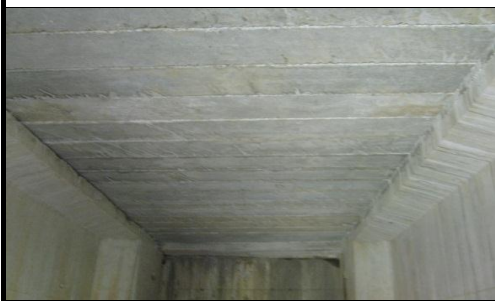
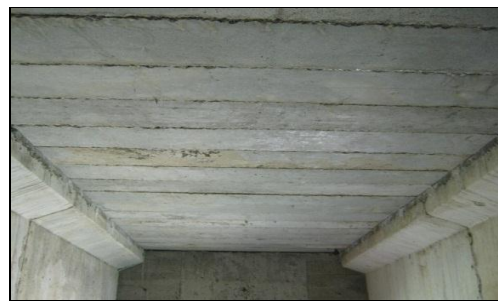
La composición estructural de la losa del puente es en plaquetas prefabricadas en la parte que da hacia el interior de las vigas, estas placas son de la misma longitud o separación entre vigas y ancho de 0.30 m. Hacia los voladizos del puente la placa esta construida en concreto reforzado. El elemento en general se encuentra en buenas condiciones, el concreto no presenta porosidades o acero expuesto. Por lo tanto, no es necesario realizar ningún tipo de actividad en la componente.

0 SIN DAÑO O DAÑO INSIGNIFICANTE

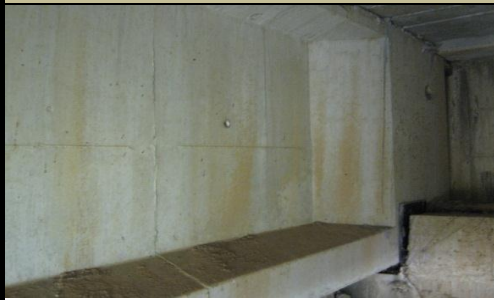
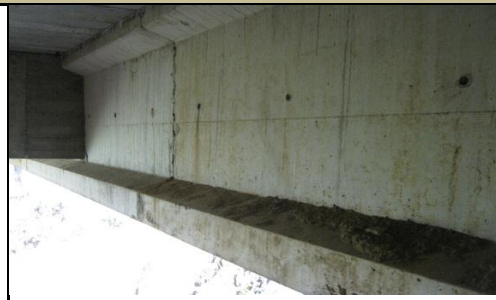
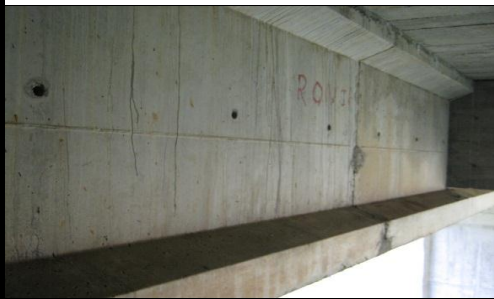
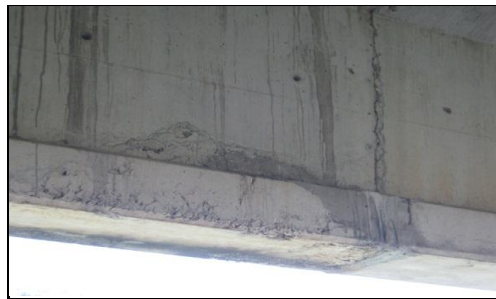
La superestructura del puente se compone de cuatro vigas en cada luz, en concreto preesforzado. De acuerdo con la inspección realizada, no se evidencian daños de gran importancia que afecten la estabilidad de la superestructura. En algunas vigas se observan unas reparaciones con aplicación de concreto, el cual ha funcionado correctamente. Por lo tanto no es necesario intervenir el elemento.

0 SIN DAÑO O DAÑO INSIGNIFICANTE

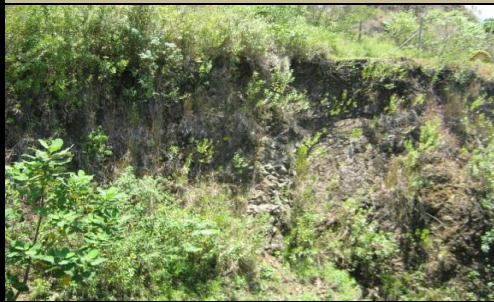
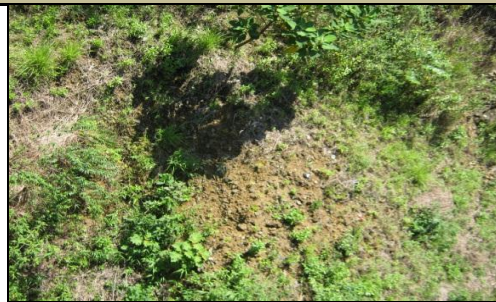
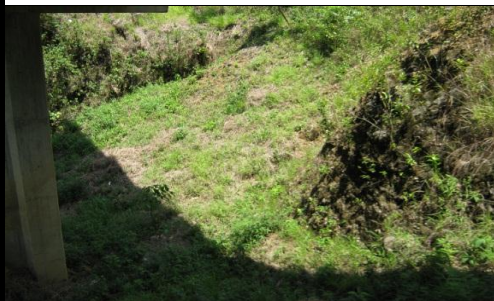
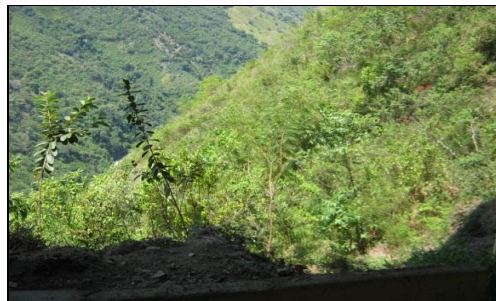
El puente en estudio salva la Quebrada La Roncha, con un ancho de cauce de 46.70 m y gálibo de 11.6 m. En general no se observa flujo de agua, pues allí se evidencia gran cantidad de vegetación en el lecho de la quebrada. Dado lo anterior, esta componente no requiere intervención pues no ha generado problemas en otros elementos del puente.

0 SIN DAÑO O DAÑO INSIGNIFICANTE

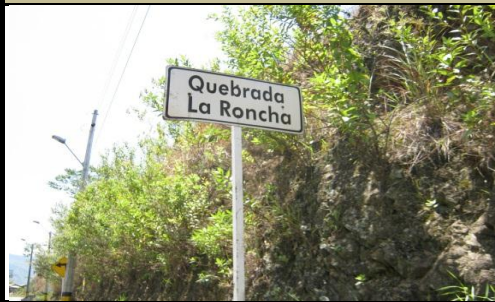
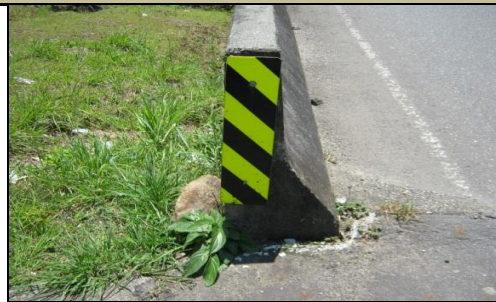
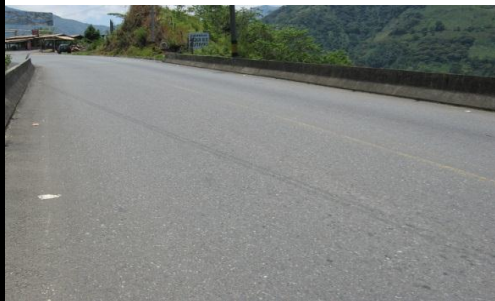
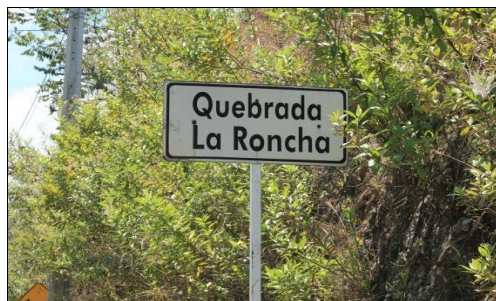
Durante la inspección se observó que el puente no cuenta con señales verticales de velocidad máxima permitida para el paso de los vehículos, ni capacidad máxima de carga. Como parte del mantenimiento rutinario, se requiere instalar señales verticales que indiquen esta información. Se observa señal de nombre de la Quebrada en buenas condiciones.

1	DAÑO PEQUEÑO PERO REPARACIÓN NO ES NECESARIA (EXCEPTO MANTENIMIENTO MENOR)
---	--

TIPO	DESCRIPCIÓN	UNIDAD	CANTIDAD	VALOR UNITARIO	VALOR PARCIAL
92	COLOCACION SEÑAL	UND	4	158.691	634.764
TOTAL INTERVENCIÓN					634.764

- Se recomienda completar la señalización vertical con el fin de brindar mayor información y seguridad a quienes transitan el lugar.

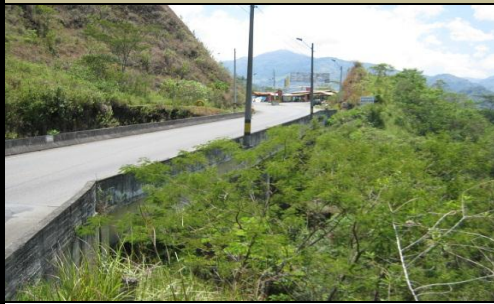
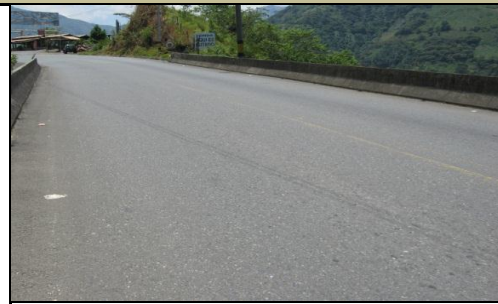
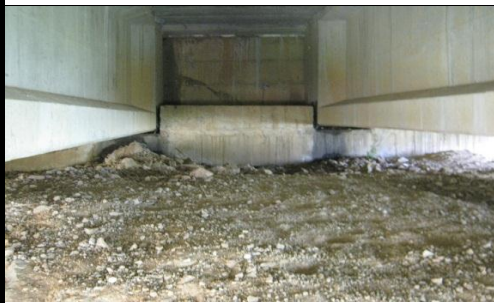
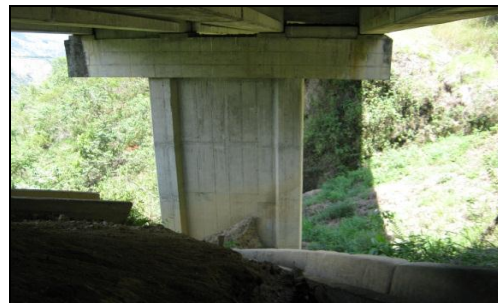
El puente en su componente general se ha calificado como 1, (Daño pequeño pero reparación no es necesaria (excepto mantenimiento rutinario)), Los componentes esenciales del puente funcionan como fueron diseñados, se recomienda realizar algunas reparaciones menores que no afectan la estabilidad de la superestructura.

1 DAÑO PEQUEÑO PERO REPARACIÓN NO ES NECESARIA (EXCEPTO MANTENIMIENTO MENOR)
