**ESTUDIOS DE INSPECCION E INVENTARIO DE PUENTES
DE LA RED NACIONAL DE CARRETERAS
ZONA OCCIDENTE**

**INFORME PUENTE QUEBRADA LA IRIS 01-6204A-020.00
PR 31+0920
RUTA 6204A SANTA FE DE ANTIOQUIA - MEDELLIN
DEPARTAMENTO DE ANTIOQUIA**

**INFORME PUENTE QUEBRADA LA IRIS
01-6204A-020.00
REGIONAL 01-ANTIOQUIA
CARRETERA SANTA FE DE ANTIOQUIA - MEDELLIN**

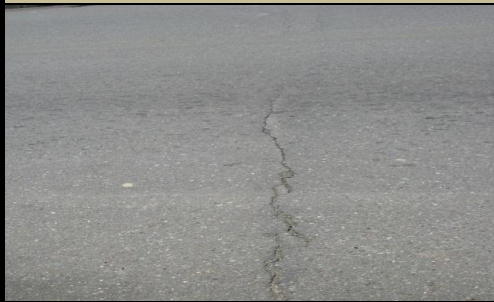
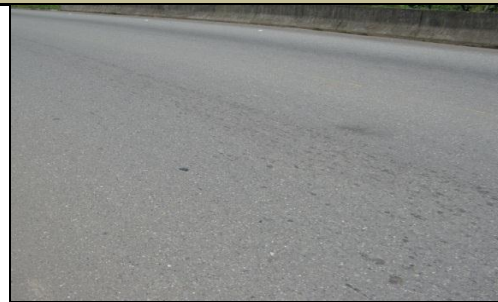
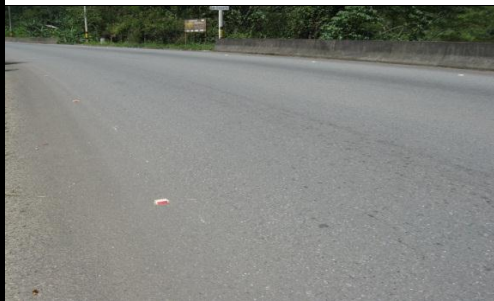
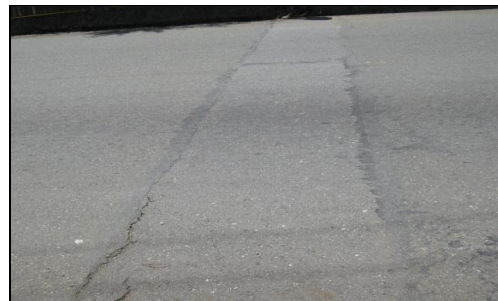
La superficie de rodadura del puente es en asfalto. En general es evidente hacia los accesos en la ubicación de las juntas de expansión fisuras transversales; las cuales deben ser reparadas con el fin de evitar que se generen daños de mayor consideración. En cuanto al drenaje superficial, no se presentan taponamientos o filtraciones hacia la losa. Se recomienda la demarcación horizontal de la vía, posterior a las actividades a realizar en el pavimento asfáltico.

1 DAÑO PEQUEÑO PERO REPARACIÓN NO ES NECESARIA (EXCEPTO MANTENIMIENTO MENOR)

TIPO	DESCRIPCIÓN	UNIDAD	CANTIDAD	VALOR UNITARIO	VALOR PARCIAL
23	SELLO DE FISURAS	M2	20	74.198	1.483.960
27	REPARACION DE DEMARCACION	ML	124	1.631	202.244
TOTAL INTERVENCIÓN					1.686.204

- Se evidencian algunas fisuras transversales hacia los accesos del puente, las cuales requieren ser selladas con el fin de evitar mayores afectaciones en la superestructura. Posterior a dichas actividades se requiere la demarcación horizontal como parte de la señalización vial del sector.

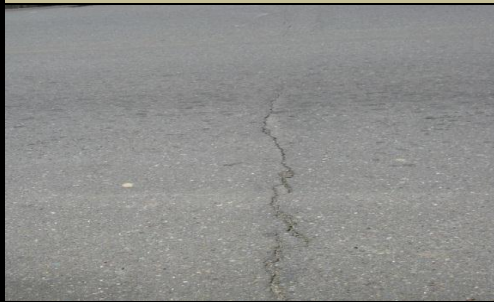
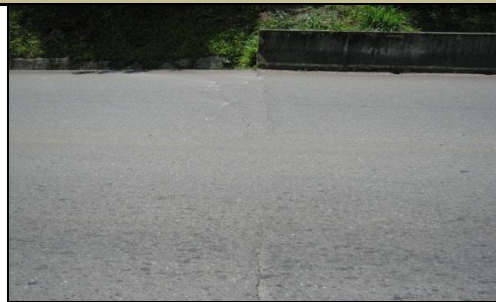
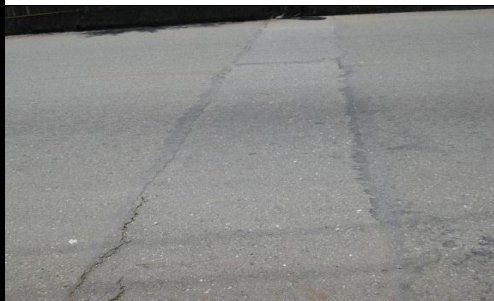
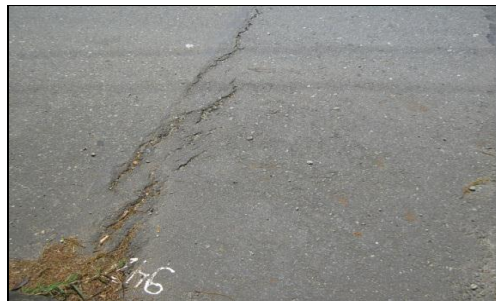
En el momento de la inspección no fue posible identificar el dispositivo de juntas de expansión. Aunque se observan fisuras en los accesos del puente; no se evidencian filtraciones hacia la subestructura que afecten la estabilidad de los elementos allí existentes. Por lo tanto, lo dicho anteriormente es un indicador de que el dispositivo funciona de manera adecuada y no requiere ningún tipo de intervención.

0 SIN DAÑO O DAÑO INSIGNIFICANTE

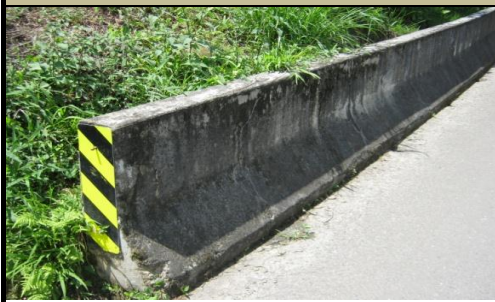
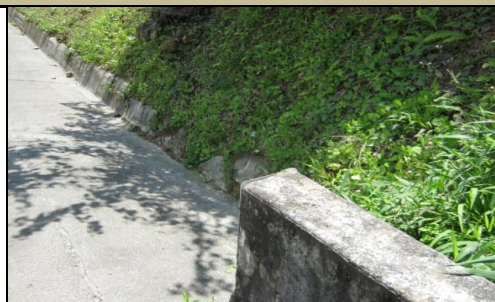
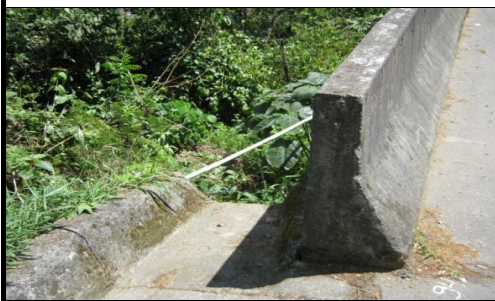
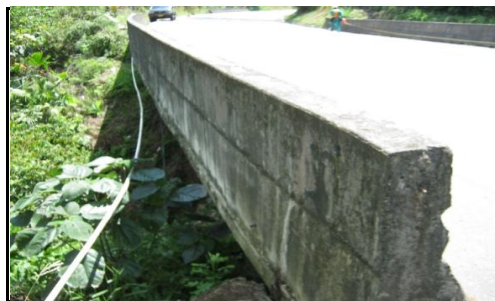
El puente no cuenta con andenes peatonales y los bordillos hacen parte constitutiva de las barandas las cuales son macizas tipo New Jersey, por lo tanto este componente se evalúa como tal en el componente Barandas.

0 SIN DAÑO O DAÑO INSIGNIFICANTE

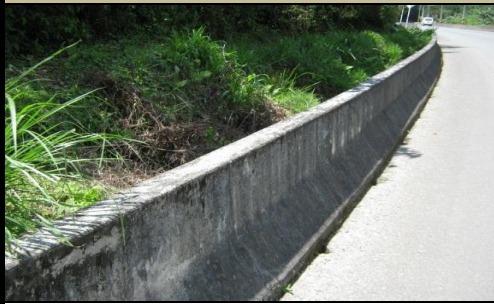
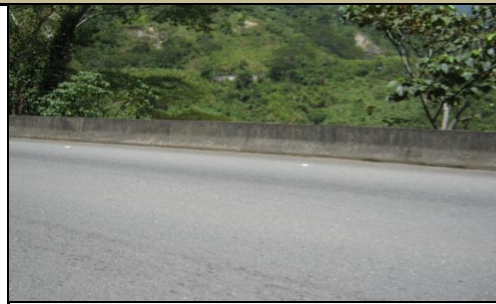
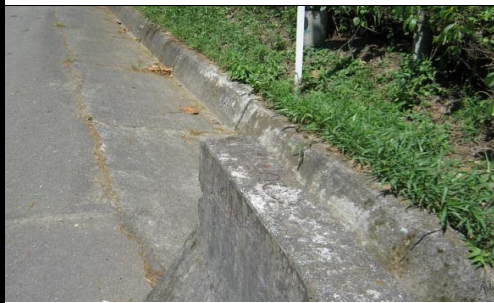
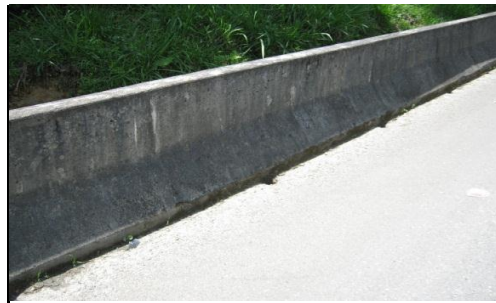
Las barandas del puente son en concreto macizas tipo New Jersey con una sección trapezoidal que compone los bordillos del puente y una sección rectangular, ambos elementos uniformes conforman la defensa y protección para los vehículos. En general no se evidencian daños en el concreto de esta componente; sin embargo, se recomienda como parte del mantenimiento rutinario del mismo limpieza y pintura general.

0 SIN DAÑO O DAÑO INSIGNIFICANTE

TIPO	DESCRIPCIÓN	UNIDAD	CANTIDAD	VALOR UNITARIO	VALOR PARCIAL
10	LIMPIEZA	ML	65	4.516	293.540
34	PINTURA DE CONCRETO	ML	65	15.113	982.345
TOTAL INTERVENCIÓN					1.275.885

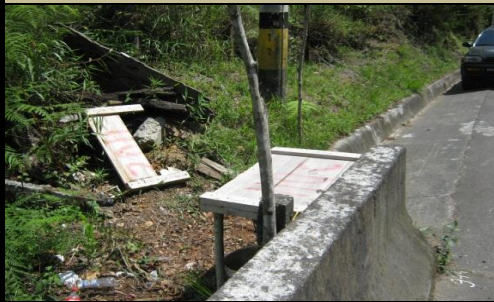
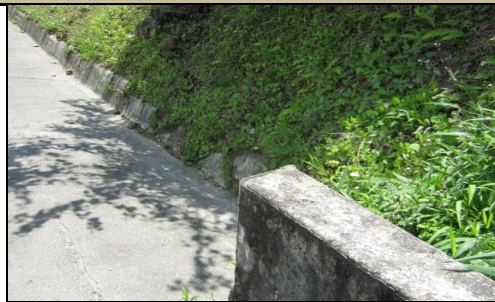
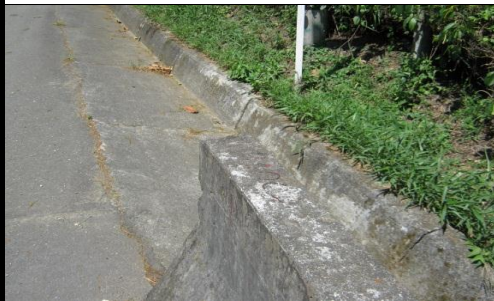
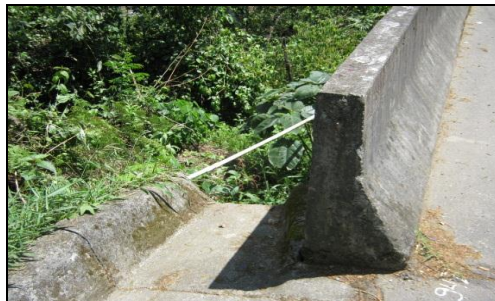
La protección de conos y taludes del puente, se ha hecho por medio de cunetas, las cuales se encuentran en buen estado, sin presentar daños en el concreto. Sin embargo, es necesario realizar limpieza general, dada la cantidad de vegetación que se encuentra en estas zonas.

0 SIN DAÑO O DAÑO INSIGNIFICANTE

TIPO	DESCRIPCIÓN	UNIDAD	CANTIDAD	VALOR UNITARIO	VALOR PARCIAL
10	LIMPIEZA	M2	200	2.686	537.200
TOTAL INTERVENCIÓN					537.200

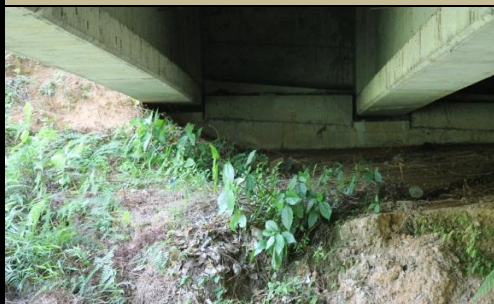
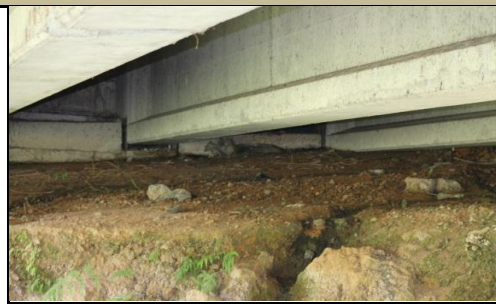
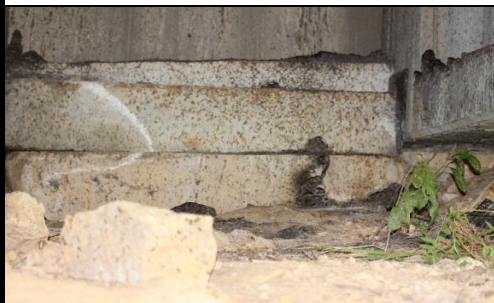
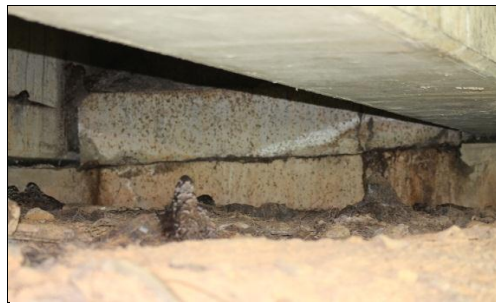
Los estribos del puente son macizos de concreto enterrados, estos elementos sobresalen en promedio 0.50 m, hasta el nivel de apoyo de las vigas. En el momento de la inspección no se observaron problemas que puedan afectar el comportamiento estructural de estos elementos. Por lo tanto no es necesario intervenir la componente.

0 SIN DAÑO O DAÑO INSIGNIFICANTE

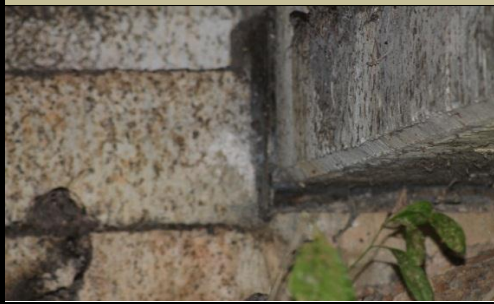
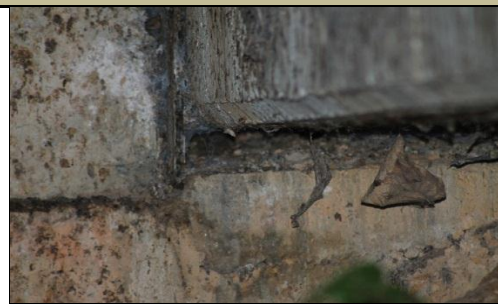
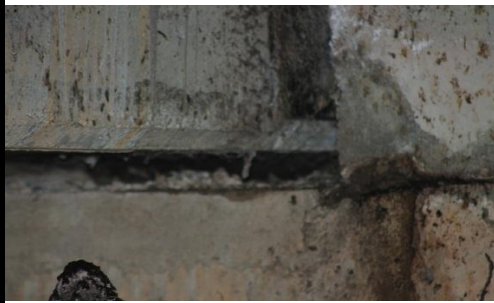
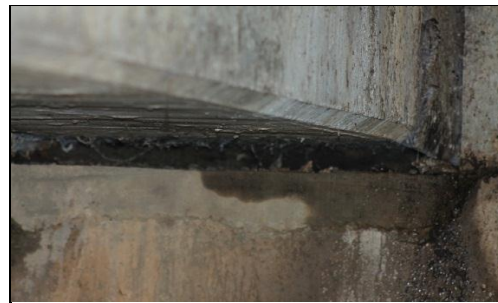
Las vigas del puente se apoyan en los estribos sobre placas de neopreno estas tienen un espesor de 3 cm y profundidad 0.30 m, se observa gran cantidad de material granular en las cercanías de los apoyos, por lo tanto como parte del mantenimiento rutinario se debe realizar limpieza, con el fin de evitar daños de mayor importancia.

0 SIN DAÑO O DAÑO INSIGNIFICANTE

TIPO	DESCRIPCIÓN	UNIDAD	CANTIDAD	VALOR UNITARIO	VALOR PARCIAL
10	LIMPIEZA	UND	8	7.471	59.768
TOTAL INTERVENCIÓN					59.768

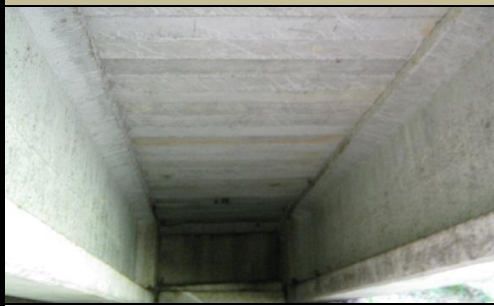
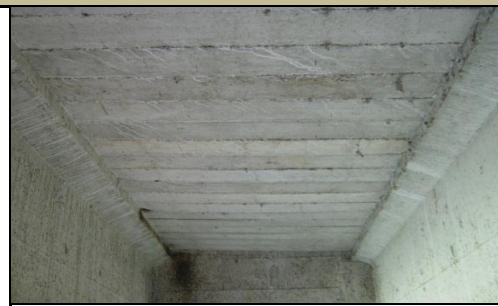
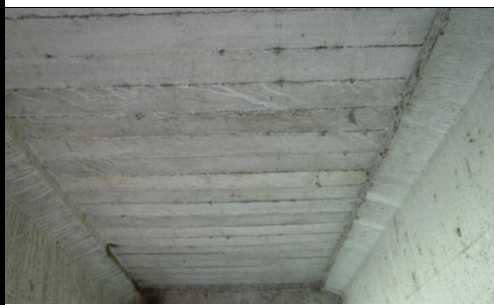
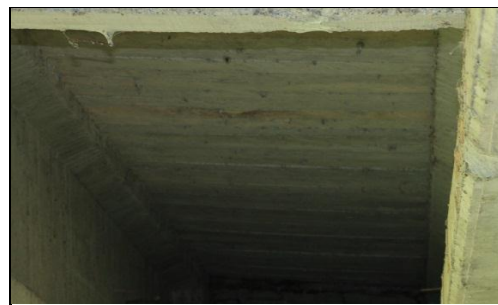
La composición estructural de la losa del puente es en plaquetas prefabricadas en la parte que da hacia el interior de las vigas, estas placas son de la misma longitud o separación entre vigas y ancho de 0.30 m. Hacia los voladizos del puente la placa esta construida en concreto reforzado. En general, no se evidencian porosidades en el concreto, fisuras o exposición del acero de refuerzo. Dado lo anterior, no es necesario intervenir el elemento.

0 SIN DAÑO O DAÑO INSIGNIFICANTE

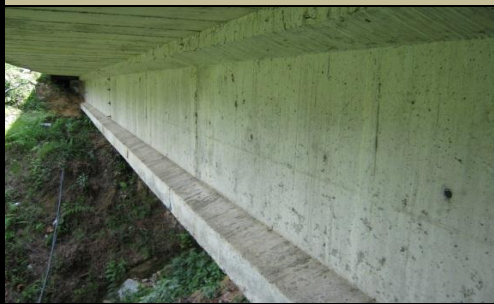
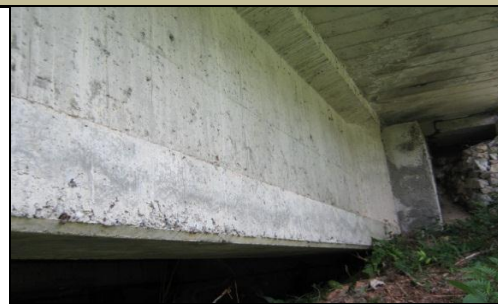
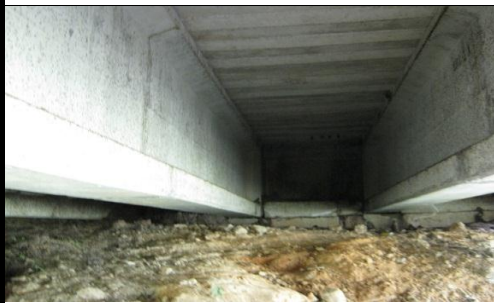
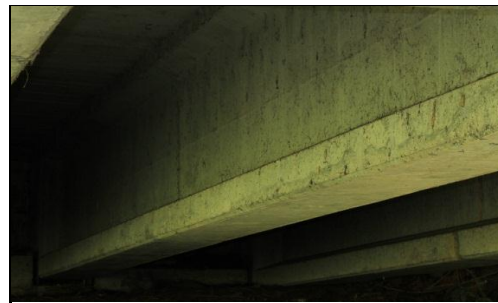
La superestructura del puente se compone de cuatro vigas en concreto prefesforado, con una riostra central. Según lo observado en el elemento, no se evidencian daños en el concreto que indiquen inestabilidad de la superestructura. Por lo tanto no es necesario realizar intervención alguna.

0 SIN DAÑO O DAÑO INSIGNIFICANTE

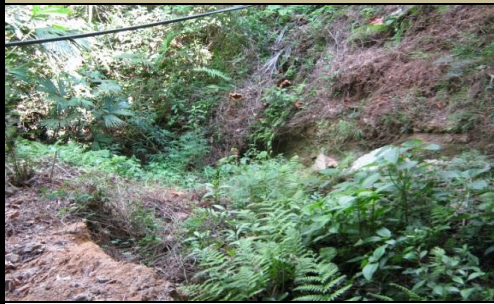
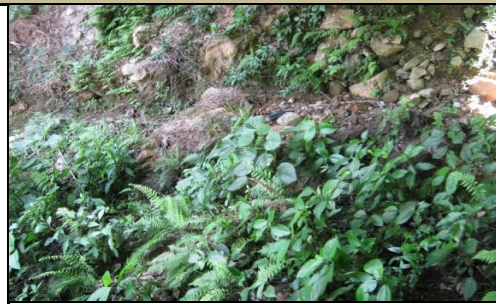
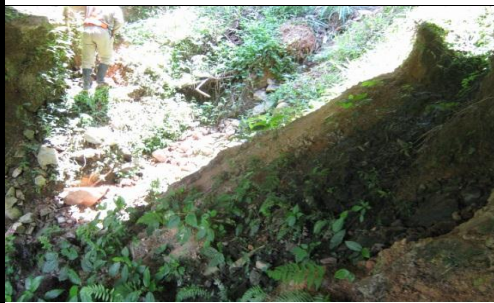
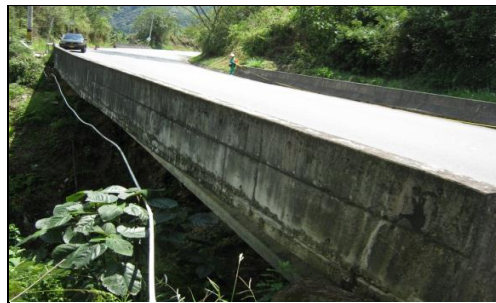
El puente en estudio salva la Quebrada La Iris, con un ancho de cauce de 22.84 m y un gálibo al cauce de 2.60 m, no se observa flujo de agua ni contaminación en esta zona; se evidencia gran cantidad de vegetación en lo que es el lecho de la quebrada. Debido a lo anterior, no existe afectación de este componente hacia los elementos de la subestructura. Por lo tanto no requiere intervención.

0 SIN DAÑO O DAÑO INSIGNIFICANTE

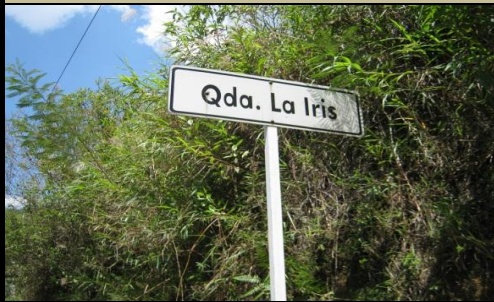
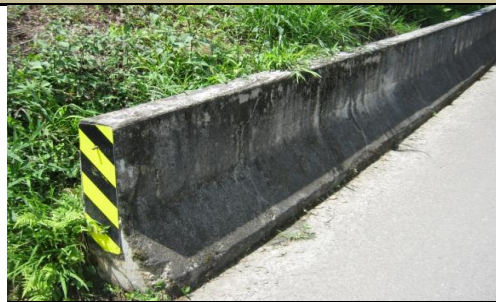
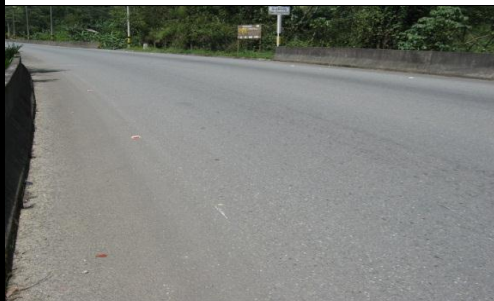
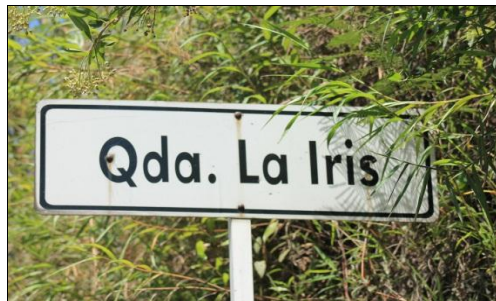
Durante la inspección se observó que el puente no cuenta con señales verticales de velocidad máxima permitida para el paso de los vehículos, ni capacidad máxima de carga. Como parte del mantenimiento rutinario, se requiere instalar señales verticales que indiquen esta información. Se observa señal de nombre de la quebrada en buenas condiciones.

1	DAÑO PEQUEÑO PERO REPARACIÓN NO ES NECESARIA (EXCEPTO MANTENIMIENTO MENOR)
---	----------------------------------------------------------------------------

TIPO	DESCRIPCIÓN	UNIDAD	CANTIDAD	VALOR UNITARIO	VALOR PARCIAL
92	COLOCACION SEÑAL	UND	4	158.691	634.764
TOTAL INTERVENCIÓN					634.764

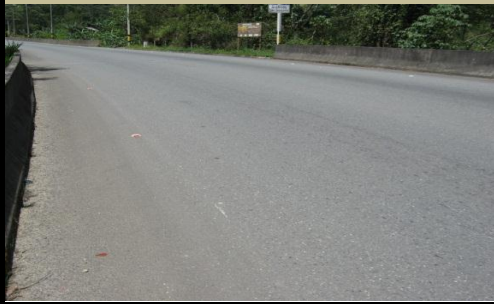
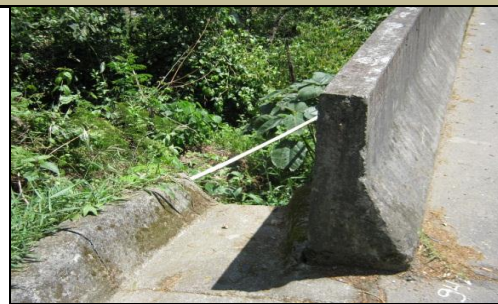
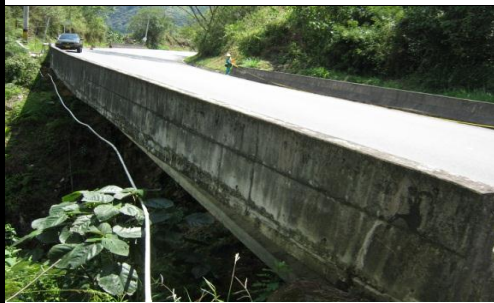
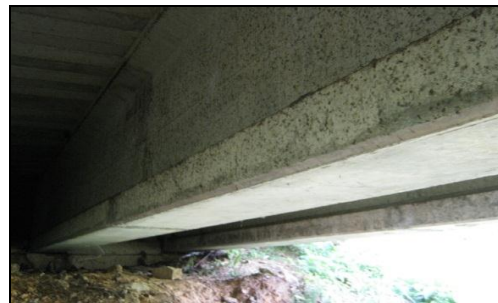
El puente en su componente general se ha calificado como 1, (Daño pequeño pero reparación no es necesaria (excepto mantenimiento rutinario). Los componentes esenciales del puente funcionan como fueron diseñados, se recomienda realizar las actividades propuestas para la conservación en óptimas condiciones para peatones y vehículos.

1 DAÑO PEQUEÑO PERO REPARACIÓN NO ES NECESARIA (EXCEPTO MANTENIMIENTO MENOR)
