**ESTUDIOS DE INSPECCION E INVENTARIO DE PUENTES  
DE LA RED NACIONAL DE CARRETERAS  
ZONA OCCIDENTE**

**INFORME PUENTE QUEBRADA SAN GREGORIO 01-6204A-021.00  
PR 32+0010  
RUTA 6204A SANTA FE DE ANTIOQUIA - MEDELLIN  
DEPARTAMENTO DE ANTIOQUIA**

**CONSORCIO INGENIERIA VIAL 2011**

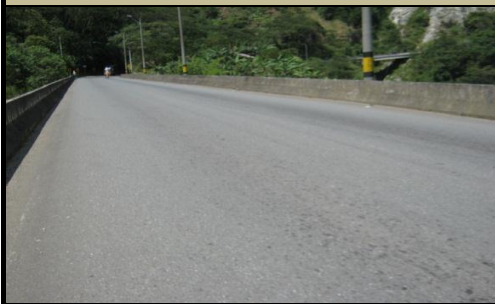
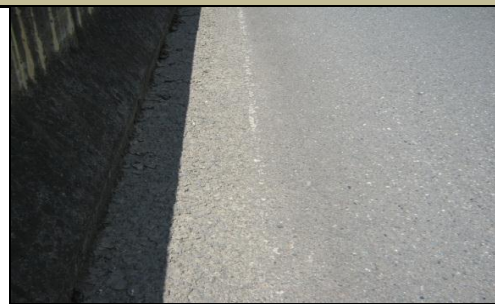
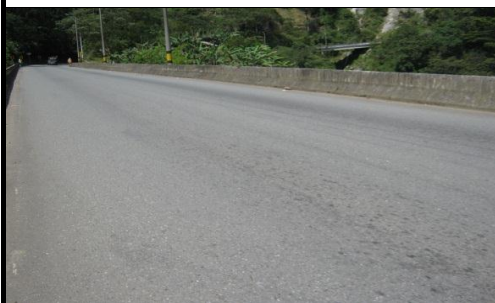
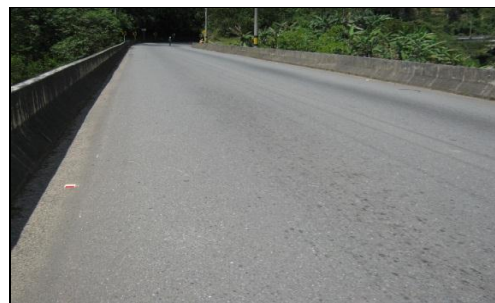
La superficie de rodadura del puente es en asfalto. En el momento de la inspección no se observaron problemas en este componente. El drenaje se encuentra en buenas condiciones. En general, se debe realizar la demarcación horizontal como parte de la señalización vial de la zona.

1 DAÑO PEQUEÑO PERO REPARACIÓN NO ES NECESARIA (EXCEPTO MANTENIMIENTO MENOR)

TIPO	DESCRIPCIÓN	UNIDAD	CANTIDAD	VALOR UNITARIO	VALOR PARCIAL
27	REPARACION DE DEMARCACION	ML	545	1.631	888.895
<b>TOTAL INTERVENCIÓN</b>					<b>888.895</b>

- La superficie asfáltica se encuentra en buenas condiciones, sin presentar daños que afecten la estabilidad de la superestructura. Como parte de la señalización de la zona es conveniente la demarcación horizontal.

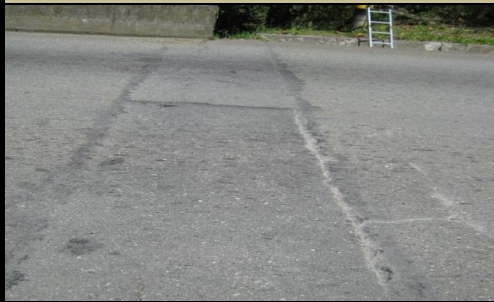
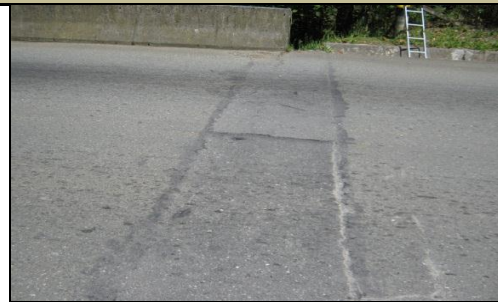
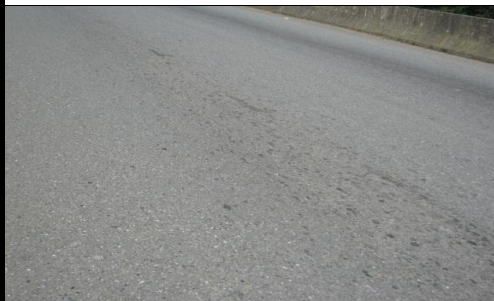
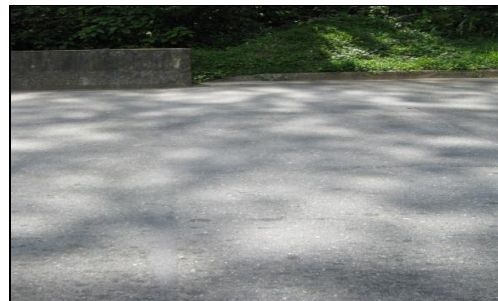
En el momento de la inspección no fue posible identificar el dispositivo de juntas de expansión. Se evidencia reciente reparación en los accesos del puente, mediante el sello de las aparentes fisuras, debido a las humedades que se presentaron con anterioridad en la subestructura. Dado lo anterior, no es necesario intervenir el elemento ya que funciona correctamente.

0 SIN DAÑO O DAÑO INSIGNIFICANTE

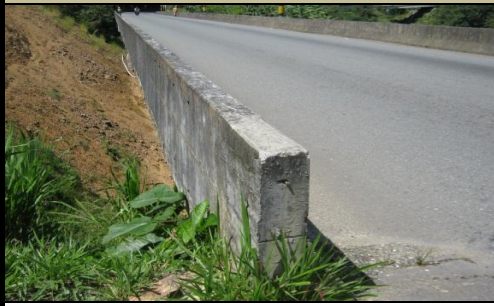
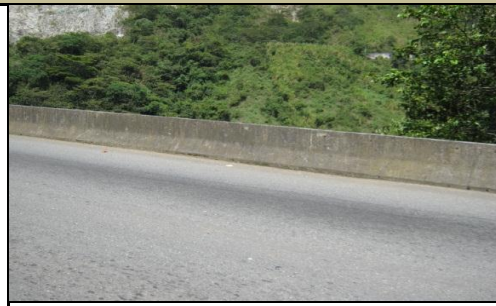
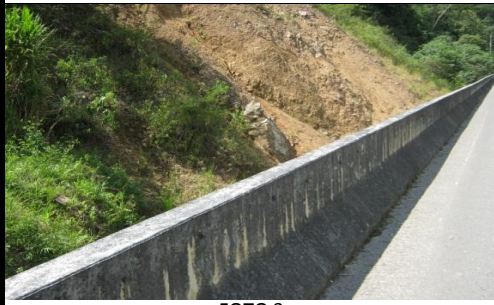
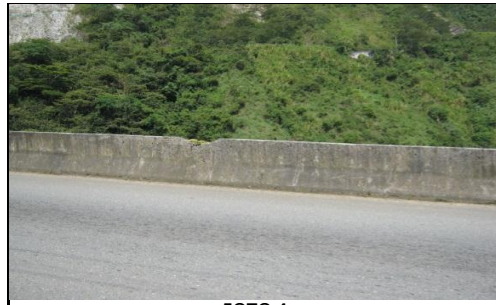
Las barandas del puente son en concreto macizas tipo New Jersey con una sección trapezoidal que compone los bordillos del puente y una sección rectangular, ambos elementos uniformes conforman la defensa y protección para los vehículos. La baranda derecha presenta pérdida de sección con refuerzo expuesto; por lo tanto se recomienda realizar la respectiva reparación del concreto en el área afectada, así como limpieza y pintura general como parte del mantenimiento rutinario del puente.

1 DAÑO PEQUEÑO PERO REPARACIÓN NO ES NECESARIA (EXCEPTO MANTENIMIENTO MENOR)

TIPO	DESCRIPCIÓN	UNIDAD	CANTIDAD	VALOR UNITARIO	VALOR PARCIAL
10	LIMPIEZA	ML	273	4.516	1.232.868
30	REPARACION DE CONCRETO	ML	2	293.813	587.626
34	PINTURA DE CONCRETO	ML	273	15.113	4.125.849
<b>TOTAL INTERVENCIÓN</b>					<b>5.946.343</b>

- Las barandas evidencian algunos sectores con daños pequeños en el concreto, producto de impactos que han permitido la exposición del acero de refuerzo; por lo tanto se deben realizar las medidas pertinentes de reparación en las áreas afectadas, así como la limpieza y pintura general, la cual hace parte del mantenimiento rutinario del elemento.

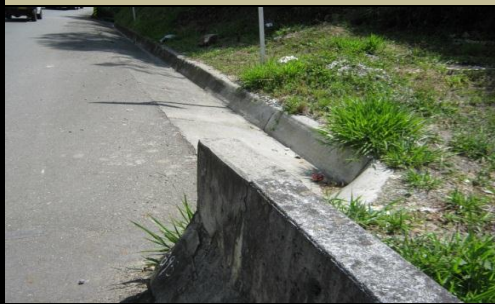
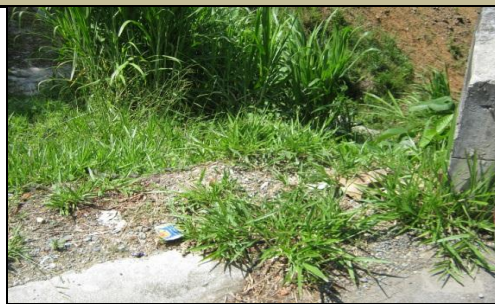
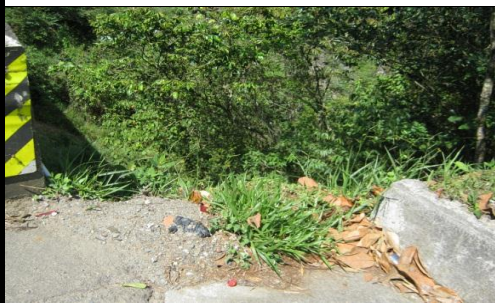
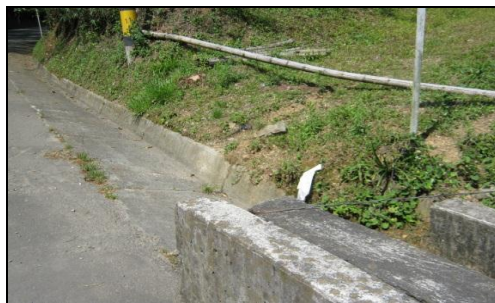
El puente cuenta con taludes en los costados de ambos accesos, los cuales están protegidos por cunetas que desaguan la vía de acceso al puente. Durante la inspección se pudo evidenciar que las cunetas funcionan bien; sin embargo, existe abundante vegetación que debe ser retirada en el momento de realizar mantenimiento rutinario a la vía o al puente.

0 SIN DAÑO O DAÑO INSIGNIFICANTE

TIPO	DESCRIPCIÓN	UNIDAD	CANTIDAD	VALOR UNITARIO	VALOR PARCIAL
10	LIMPIEZA	M2	200	2.686	537.200
<b>TOTAL INTERVENCIÓN</b>					<b>537.200</b>

- Limpieza general en los conos dada la cantidad de vegetación abundante que crece en estas zonas; así mismo es necesario realizar la misma actividad en los estribos, los apoyos y las vigas por las humedades presentes y restos de mortero.

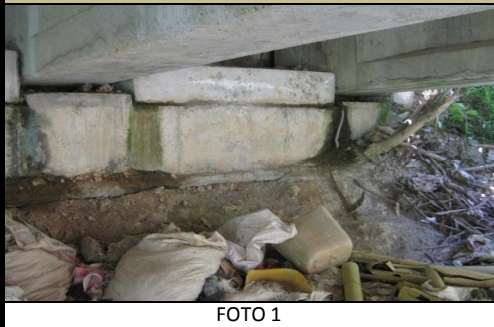
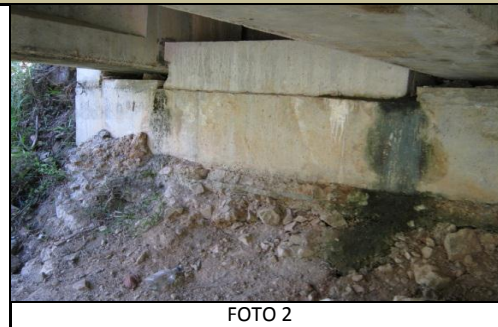
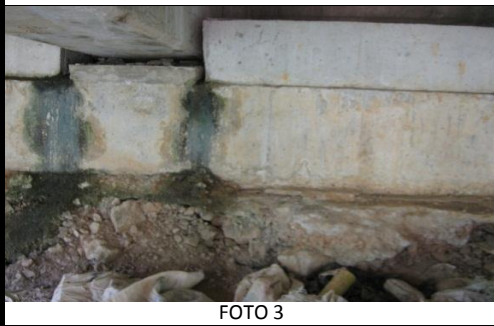
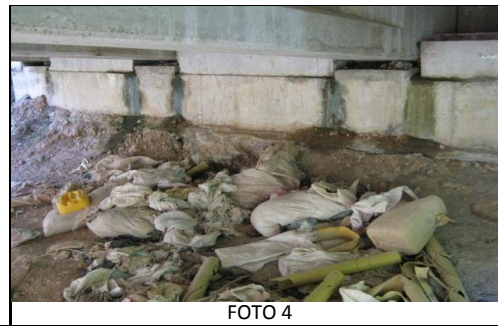
Los estribos del puente son macizos de concreto enterrados con una altura promedio de 1.05 m, las vigas se apoyan sobre estos elementos a través de placas de neopreno. Los ES1 y ES2 presentan filtración de agua por los apoyos de vigas VL1-VL2-VL3, se pudo observar también en las cercanías al ES1 que el puente se esta utilizando como deposito de chatarra. Dado lo anterior se recomienda realizar limpieza general en estas zonas, ya que no representan una afectación considerable para la estabilidad de la superestructura.

0 SIN DAÑO O DAÑO INSIGNIFICANTE

TIPO	DESCRIPCIÓN	UNIDAD	CANTIDAD	VALOR UNITARIO	VALOR PARCIAL
10	LIMPIEZA	M2	20	8.082	161.640
<b>TOTAL INTERVENCIÓN</b>					<b>161.640</b>

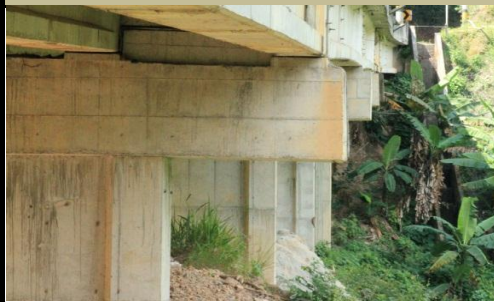
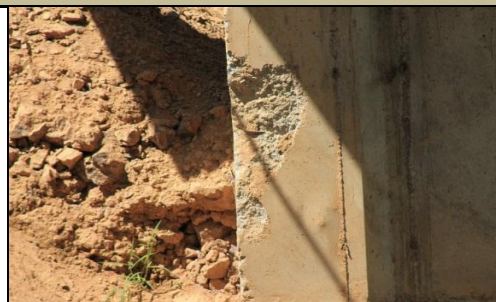
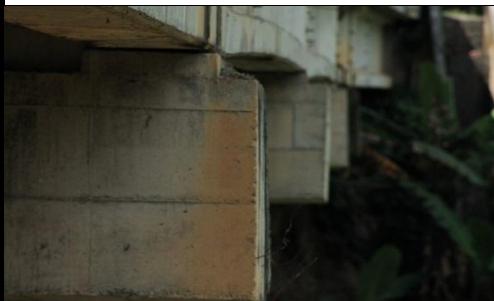
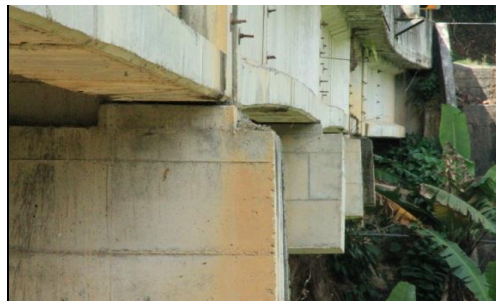
Las cuatro vigas del puente se apoyan en cuatro pilas centrales macizas en concreto, las cuales tienen forma rectangular de 4.00 m de largo y 1.00 m de profundidad en los extremos tiene dos columnas adosadas de 0.60 m por 1.00 m, sobre esta se apoya una viga cabezal de 1.00 m de altura, la que recibe las cuatro vigas, estas pilas tienen una altura promedio de 9.00 m. En general, se evidencia pérdida de sección hacia el costado izquierdo de la PI1, en mínimas proporciones, lo cual no afecta considerablemente la estabilidad de la superestructura. Se recomienda realizar las reparaciones del caso en el concreto afectado.

1	DAÑO PEQUEÑO PERO REPARACIÓN NO ES NECESARIA (EXCEPTO MANTENIMIENTO MENOR)
---	--

TIPO	DESCRIPCIÓN	UNIDAD	CANTIDAD	VALOR UNITARIO	VALOR PARCIAL
30	REPARACION DE CONCRETO	M3	1	974.888	974.888
<b>TOTAL INTERVENCIÓN</b>					<b>974.888</b>

- En cuanto a las pilas, se debe realizar la reparación del concreto desportillado, el cual no afecta la estabilidad del elemento, ya que el daño corresponde a agentes externos al comportamiento estructural del mismo.

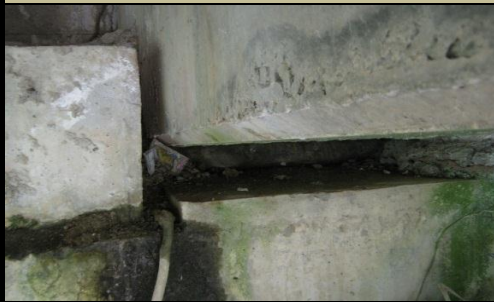
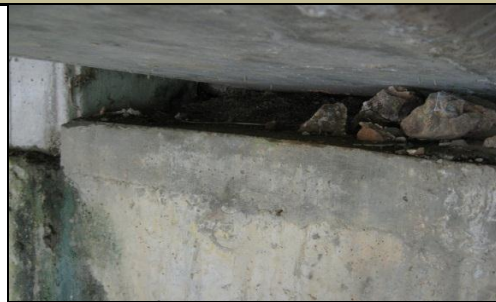
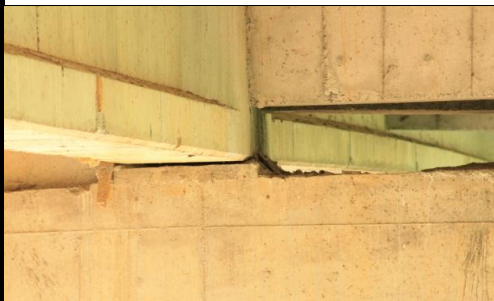
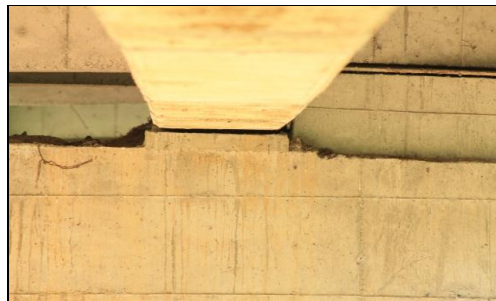
Las vigas del puente se apoyan en los estribos y sobre las pilas centrales en placas de neopreno estas tienen un espesor de 7 centímetros y profundidad 0.30 m. Se deben limpiar los apoyos se observan restos de basuras y mortero junto a las placas de neopreno. Los dispositivos se encuentran ubicados correctamente en su posición original, sin señales de aplastamiento o fisuras.

0 SIN DAÑO O DAÑO INSIGNIFICANTE

TIPO	DESCRIPCIÓN	UNIDAD	CANTIDAD	VALOR UNITARIO	VALOR PARCIAL
10	LIMPIEZA	UND	24	7.471	179.304
<b>TOTAL INTERVENCIÓN</b>					<b>179.304</b>

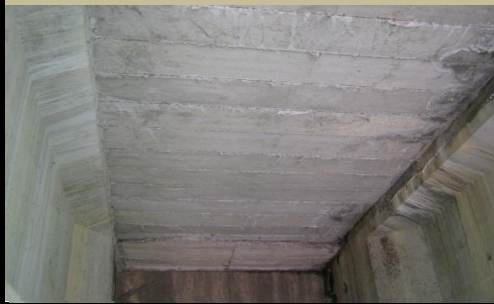
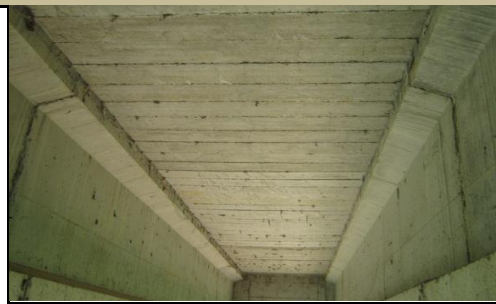
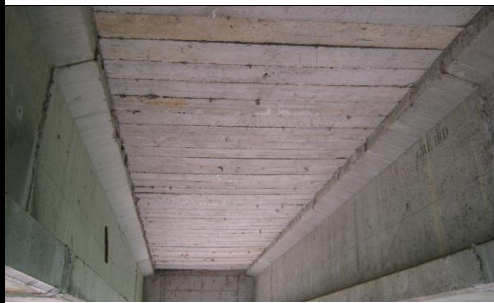
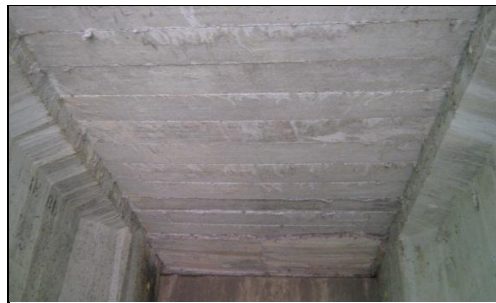
La composición estructural de la losa del puente es en plaquetas prefabricadas en la parte que da hacia el interior de las vigas, estas placas son de la misma longitud o separación entre vigas y ancho de 0.30 m. Hacia los voladizos del puente la placa esta construida en concreto reforzado. En el momento de la inspeccion no se observaron problemas en este componente, por lo tanto no requiere intervencion.

0 SIN DAÑO O DAÑO INSIGNIFICANTE

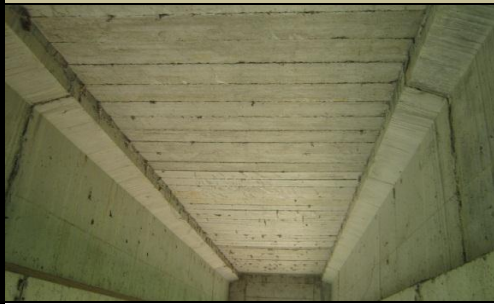
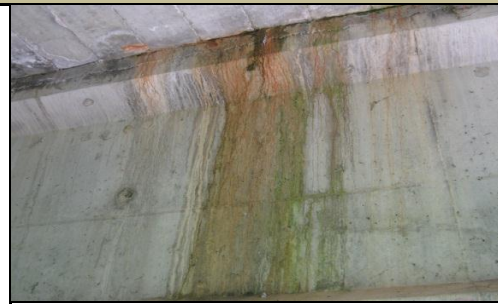
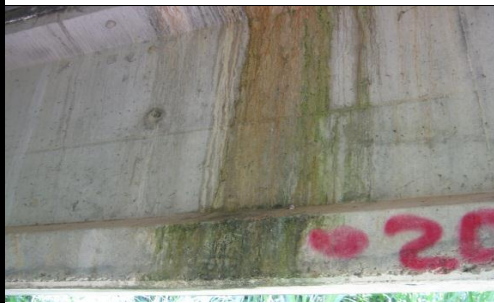
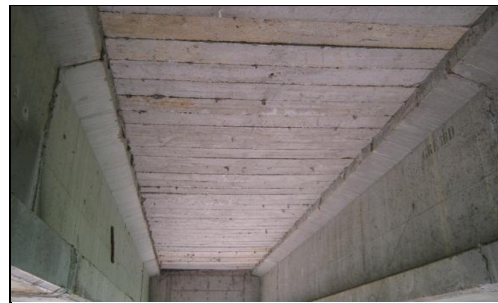
La superestructura se compone de cuatro vigas en cada luz, en concreto preesforzado, las cuales no representan riesgo para la estabilidad del puente. En el momento de la inspección se observó humedad que fue generada por las filtraciones ya reparadas. Por lo tanto se recomienda realizar limpieza general como parte del mantenimiento rutinario del elemento.

0 SIN DAÑO O DAÑO INSIGNIFICANTE

TIPO	DESCRIPCIÓN	UNIDAD	CANTIDAD	VALOR UNITARIO	VALOR PARCIAL
10	LIMPIEZA	ML	90	7.471	672.390
<b>TOTAL INTERVENCIÓN</b>					<b>672.390</b>

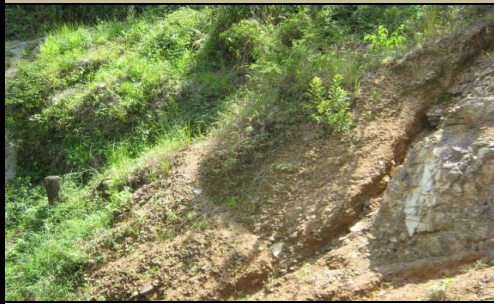
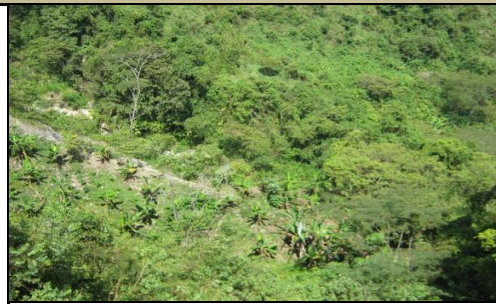
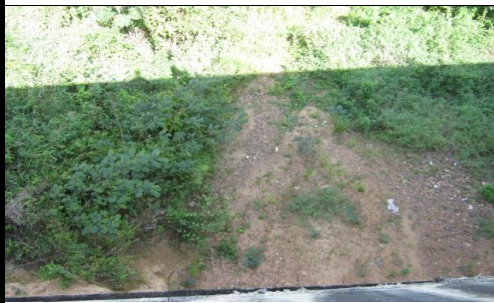
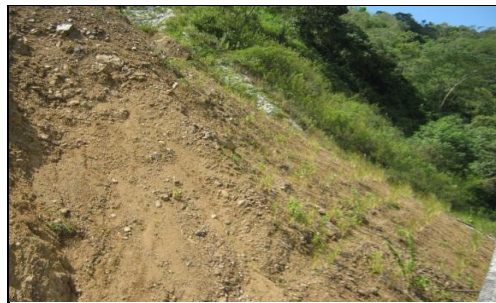
El puente en estudio salva la quebrada San Gregorio, con un ancho de cauce de 116.10 m y con un gálibo al cauce de 8.00 m, sin contaminaciones y flujo de agua. En general se observa corrimiento de una gran masa de suelo de la ladera de la montaña que presenta alta pendiente; lo cual no representa problemas para los elementos de la subestructura. Dado lo anterior no se requiere ningún tipo de intervención.

0 SIN DAÑO O DAÑO INSIGNIFICANTE

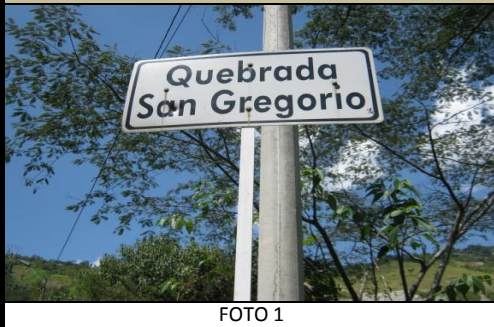
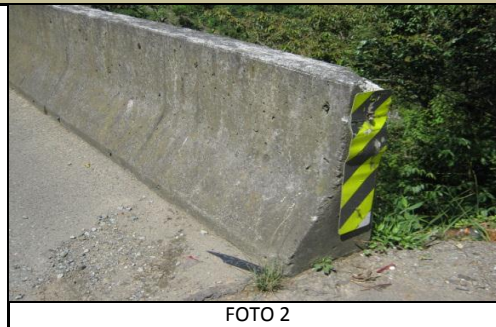
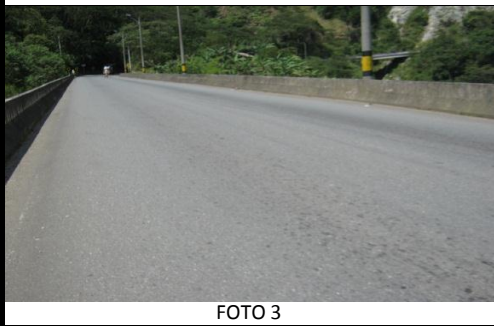
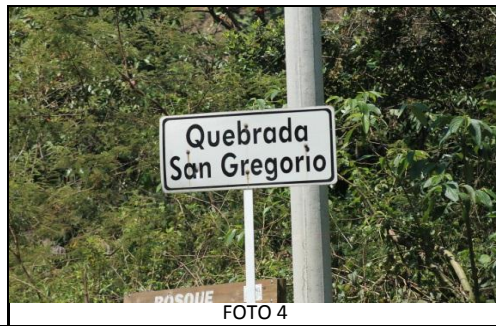
Durante la inspección se observó que el puente no cuenta con señales verticales de velocidad máxima permitida para el paso de los vehículos, ni capacidad máxima de carga. Como parte del mantenimiento rutinario, se requiere instalar señales verticales que indiquen esta información. Se observa señal de nombre de la quebrada en buenas condiciones.

1	DAÑO PEQUEÑO PERO REPARACIÓN NO ES NECESARIA (EXCEPTO MANTENIMIENTO MENOR)
---	--

TIPO	DESCRIPCIÓN	UNIDAD	CANTIDAD	VALOR UNITARIO	VALOR PARCIAL
92	COLOCACION SEÑAL	UND	4	158.691	634.764
<b>TOTAL INTERVENCIÓN</b>					<b>634.764</b>

- Es necesario completar la señalización vertical, con el fin de brindar suficiente información y seguridad a quienes transitan estas zonas.

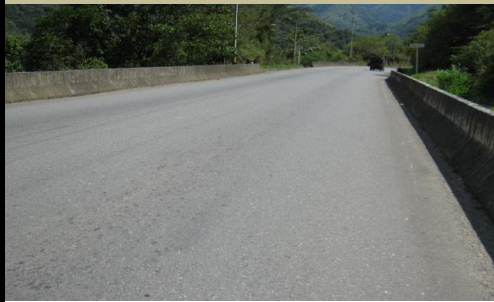
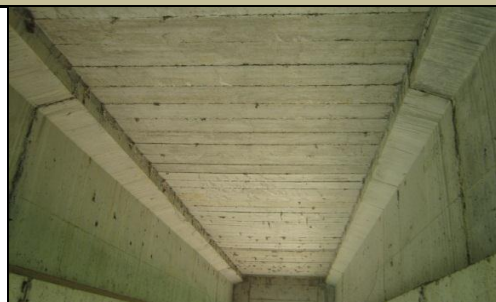
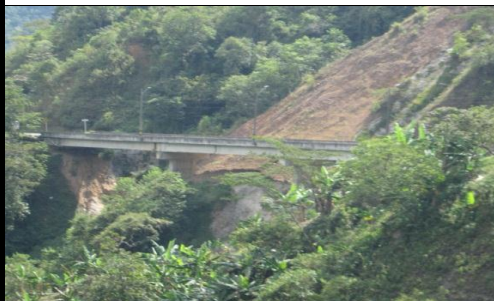
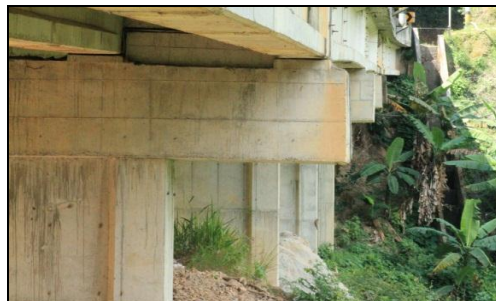
El puente en su componente general se ha calificado como 1, (Daño pequeño, pero reparación no es necesaria (excepto mantenimiento rutinario), los componentes esenciales del puente funcionan como fueron diseñados. Se deben realizar las reparaciones mínimas rutinarias propuestas en cada componente.

1 DAÑO PEQUEÑO PERO REPARACIÓN NO ES NECESARIA (EXCEPTO MANTENIMIENTO MENOR)
