**ESTUDIOS DE INSPECCION E INVENTARIO DE PUENTES
DE LA RED NACIONAL DE CARRETERAS
ZONA OCCIDENTE**

INFORME PUENTE QUEBRADA SALTOS Y PISQUINES 01-6204A-022.00

PR 32+0241

RUTA 6204A SANTA FE DE ANTIOQUIA - MEDELLIN

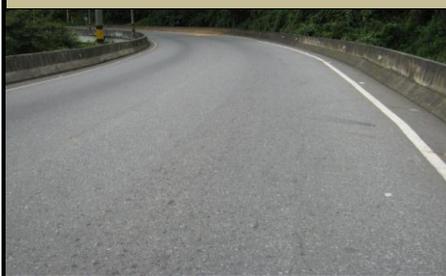
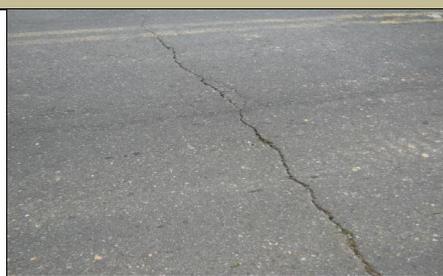
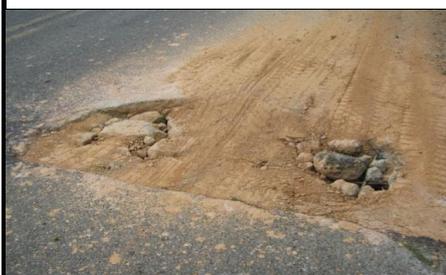
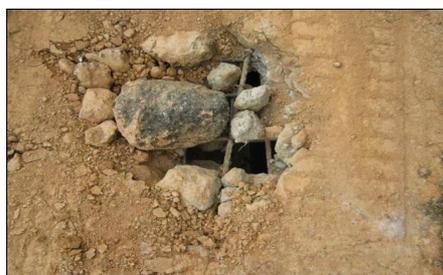
La superficie de rodadura del puente es en asfalto. En general se observan baches con pérdida total de asfalto entre la LU2 y LU3 del puente, así como fisuras transversales y longitudinales a lo largo de la superficie de rodadura. Dado el avance del daño mencionado, el cual ha generado la perforación en la cara superior de la losa, se recomienda el cambio inmediato del pavimento asfáltico en las zonas con mayores daños. Posterior a dicha actividad se recomienda la demarcación horizontal como parte de la señalización vial del sector. En cuanto al drenaje este se encuentra en buen estado, sin presentar taponamientos o filtraciones a los elemento cercanos.

4 DAÑO GRAVE, REPARACIÓN NECESARIA INMEDIATAMENTE

TIPO	DESCRIPCIÓN	UNIDAD	CANTIDAD	VALOR UNITARIO	VALOR PARCIAL
A	CAMBIO DEL PAVIMENTO ASFALTICO	M2	20	71.838	1.436.760
27	REPARACION DE DEMARCACION	ML	470	1.631	766.570
TOTAL INTERVENCIÓN					2.203.330

- Luego de reparada la losa se debe reparar la superficie del puente, puesto que los vehículos están transitando por esta zona del puente con gran riesgo de choque o incluso aumentando el daño al pasar por este gran bache. Adicionalmente la demarcación horizontal como parte de la señalización en la zona.

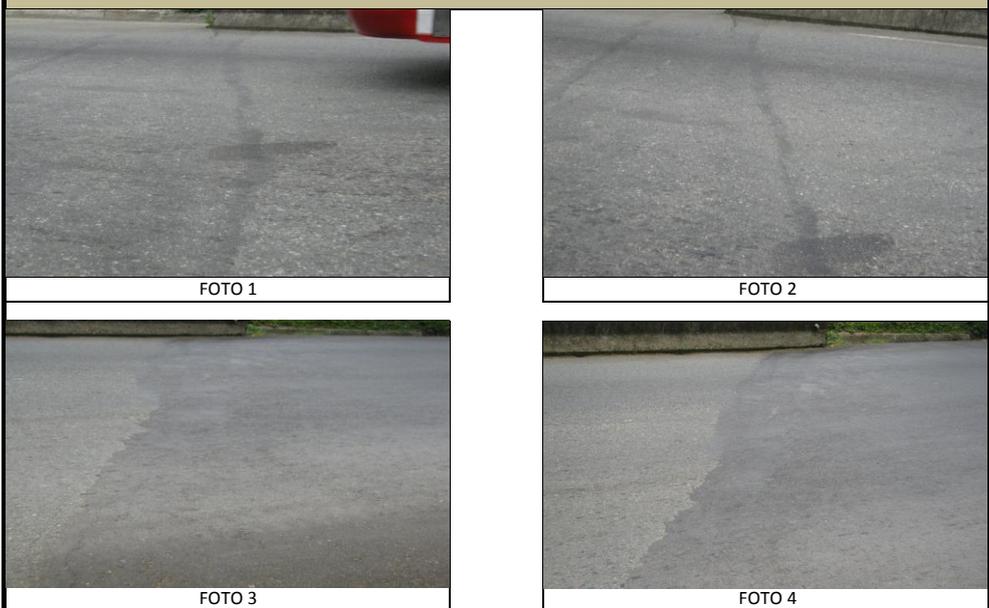
En el momento de la inspección no fue posible identificar el dispositivo de juntas de expansión. En general el elemento funciona correctamente, no se evidencian filtraciones hacia la subestructura o daños de consideración que afecten la estabilidad de la superestructura. Por lo tanto no es necesario intervenir el elemento.

0 SIN DAÑO O DAÑO INSIGNIFICANTE

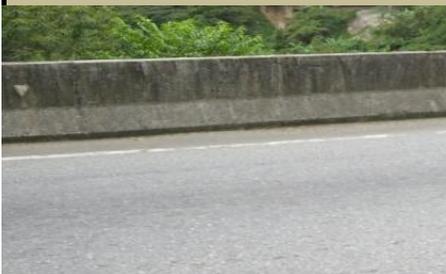
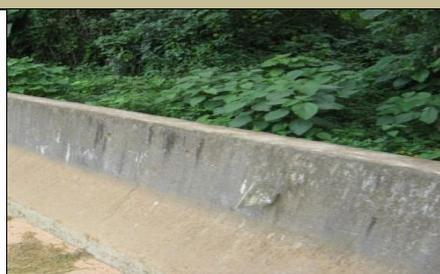
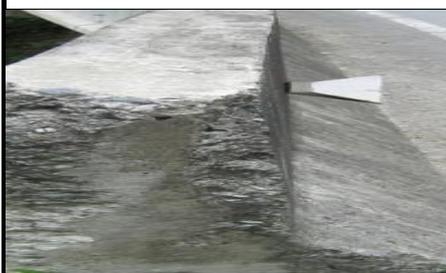
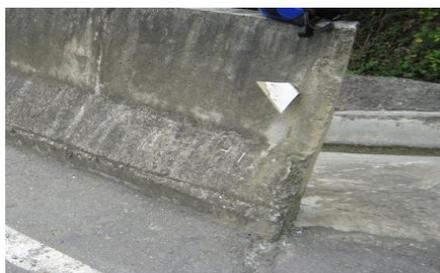
El puente no cuenta con andenes peatonales y los bordillos hacen parte constitutiva de las barandas las cuales son macizas tipo New Jersey, por lo tanto este componente se evalúa como tal en el componente Barandas.

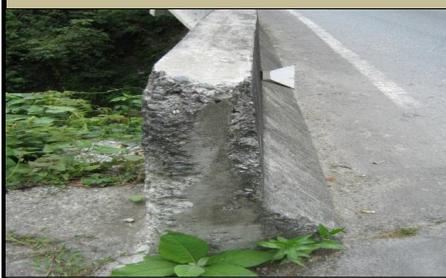
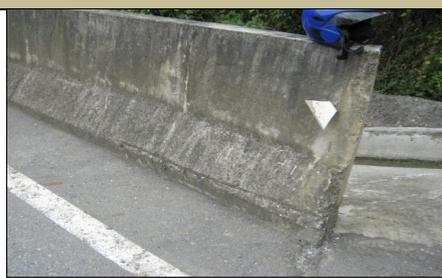
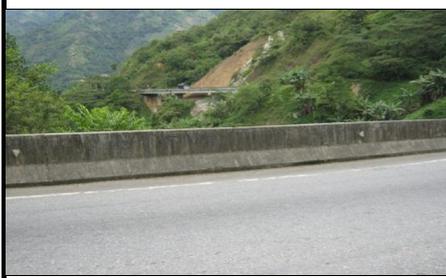
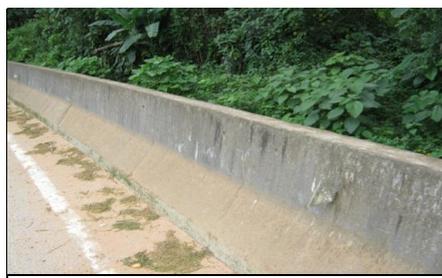
Las barandas del puente son en concreto macizas tipo New Jersey con una sección trapezoidal que compone los bordillos del puente y una sección rectangular, ambos elementos uniformes conforman la defensa y protección para los vehículos. Se presenta pérdida de sección en el concreto de la baranda izquierda costado derecho, en una mínima proporción. Dado lo anterior se recomienda la reparación de concreto en las zonas afectadas, como también limpieza y pintura general como parte del mantenimiento rutinario del puente.

1 DAÑO PEQUEÑO PERO REPARACIÓN NO ES NECESARIA (EXCEPTO MANTENIMIENTO MENOR)

TIPO	DESCRIPCIÓN	UNIDAD	CANTIDAD	VALOR UNITARIO	VALOR PARCIAL
10	LIMPIEZA	ML	240	4.516	1.083.840
30	REPARACION DE CONCRETO	ML	8	293.813	2.350.504
34	PINTURA DE CONCRETO	ML	240	15.113	3.627.120
TOTAL INTERVENCIÓN					7.061.464

- Es necesaria la reparación de algunas zonas de la baranda con desportillamientos y acero expuesto por impacto hacia uno de sus costados; así como la limpieza y pintura como parte del mantenimiento rutinario del puente.

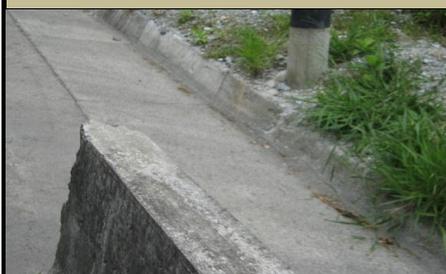
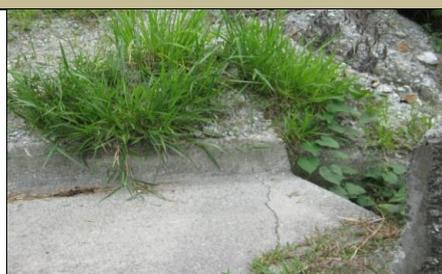
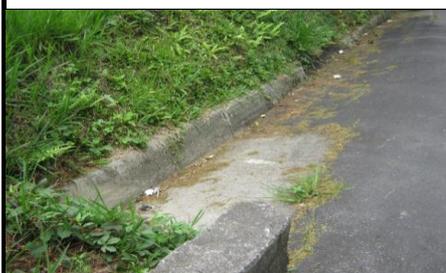
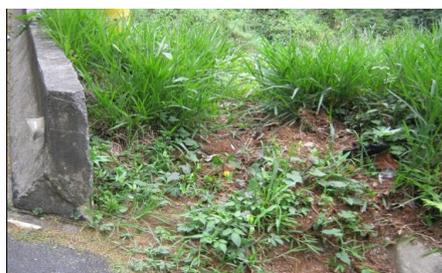
El puente cuenta con taludes en los costados de ambos accesos, los cuales están protegidos por cunetas que desaguan la vía de acceso al puente. Se observan fracturas en las cunetas en los costados derecho e izquierdo. Por lo tanto, con el fin de evitar socavaciones importantes en estas zonas se deben reconstruir las cunetas averiadas y realizar lleno contra el canal disipador por socavación.

3 DAÑO SIGNIFICATIVO, REPARACIÓN NECESARIA MUY PRONTO

TIPO	DESCRIPCIÓN	UNIDAD	CANTIDAD	VALOR UNITARIO	VALOR PARCIAL
D	CONSTRUCCION DE CUNETAS	ML	40	126.480	5.059.200
51	RESTITUCION DE MATERIAL	M3	8	2.820	22.560
TOTAL INTERVENCIÓN					5.081.760

- En cuanto a los conos, se evidencian cunetas en mal estado, deterioradas y fracturadas, permitiendo el paso de agua en estas zonas, lo cual comienza a evidenciar socavación. Por lo anterior, se recomienda la reconstrucción de dicho elemento así como lleno contra el canal disipador de socavación.

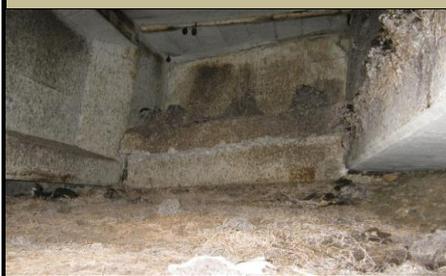
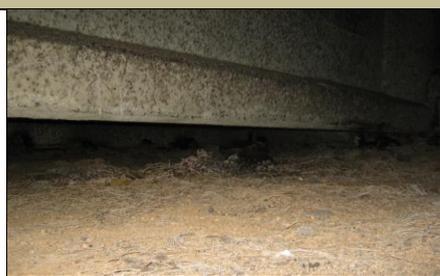
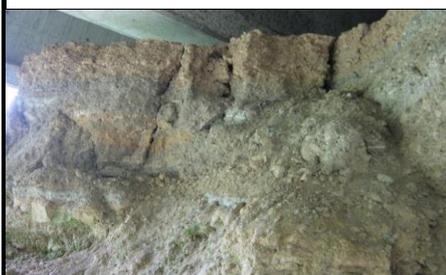
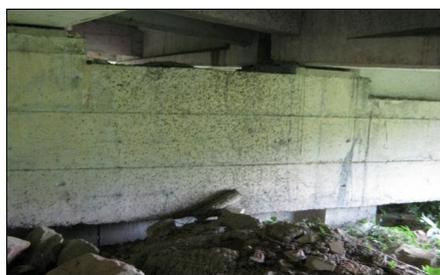
Los estribos del puente son macizos de concreto enterrados; las vigas se apoyan sobre estos elementos a través de placas de neopreno. En general, no se evidencian daños en el concreto de ambos elementos; sin embargo, se recomienda realizar limpieza general dada la gran cantidad de material de suelo y humedad en el ES1.

0 SIN DAÑO O DAÑO INSIGNIFICANTE

TIPO	DESCRIPCIÓN	UNIDAD	CANTIDAD	VALOR UNITARIO	VALOR PARCIAL
10	LIMPIEZA	M2	20	8.082	161.640
TOTAL INTERVENCIÓN					161.640

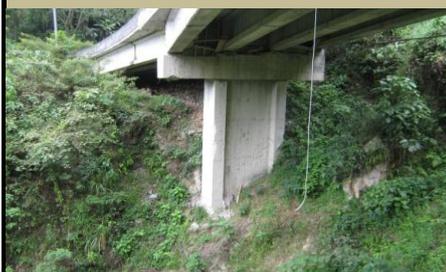
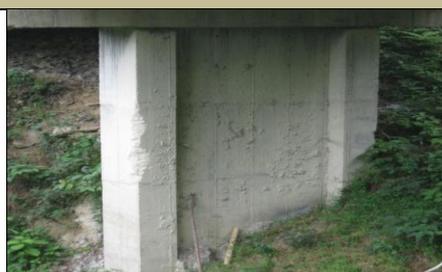
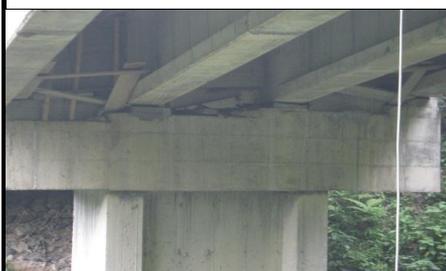
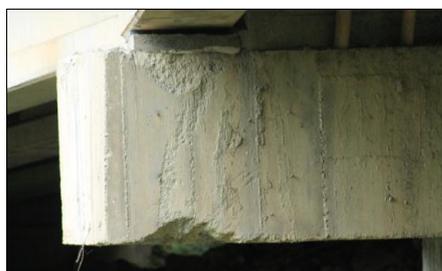
Las cuatro vigas del puente se apoyan en tres pilas centrales macizas en concreto, las cuales tienen forma rectangular de 4.00 m de largo y 1.00 m de profundidad en los extremos tiene dos columnas adosadas de 0.60 m por 1.00 m, sobre esta se apoya una viga cabezal de 1.00 m de altura, la que recibe las cuatro vigas, estas pilas tienen una altura promedio de 8.90 m. Se presenta pérdida de sección menor en la PI2 costado derecho, la cual requiere ser reparada; sin embargo, lo anterior, no indica riesgo para la estabilidad de la surestructura.

1 DAÑO PEQUEÑO PERO REPARACIÓN NO ES NECESARIA (EXCEPTO MANTENIMIENTO MENOR)

TIPO	DESCRIPCIÓN	UNIDAD	CANTIDAD	VALOR UNITARIO	VALOR PARCIAL
30	REPARACION DE CONCRETO	M3	1	974.888	974.888
TOTAL INTERVENCIÓN					974.888

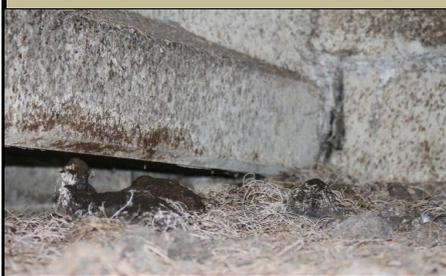
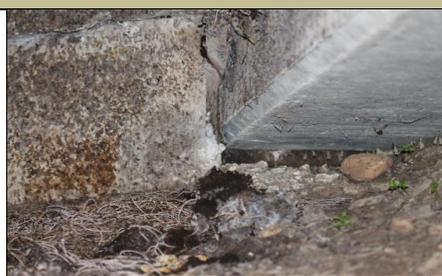
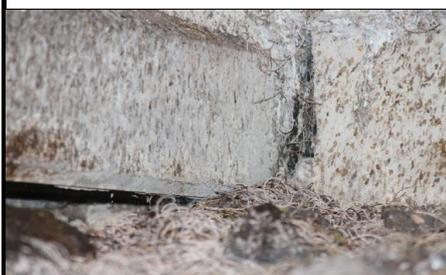
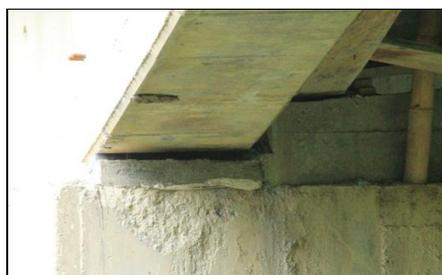
Las vigas del puente se apoyan en los estribos y sobre las pilas centrales en placas de neopreno estas tienen un espesor de 7 centímetros y profundidad 0.30 m. En general, es necesario realizar limpieza en los apoyos, ya que se observan restos de basuras y mortero junto a las placas de neopreno.

0 SIN DAÑO O DAÑO INSIGNIFICANTE

TIPO	DESCRIPCIÓN	UNIDAD	CANTIDAD	VALOR UNITARIO	VALOR PARCIAL
10	LIMPIEZA	UND	20	7.471	149.420
TOTAL INTERVENCIÓN					149.420

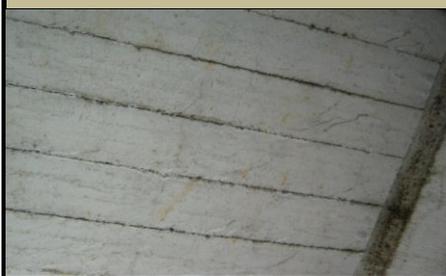
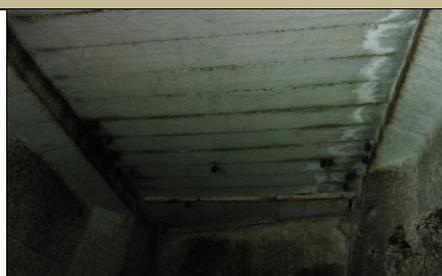
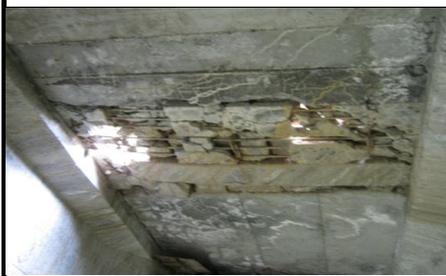
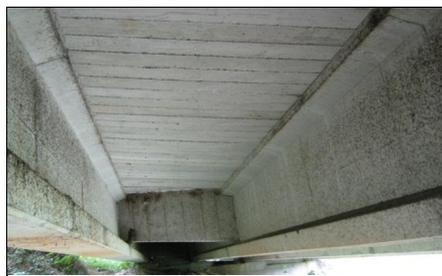
La composición estructural de la losa del puente es en plaquetas prefabricadas en la parte que da hacia el interior de las vigas, estas placas son de la misma longitud o separación entre vigas y ancho de 0.30 m. Hacia los voladizos del puente la placa esta construida en concreto reforzado. Se observa fractura con perdida total de propiedades estructurales en cinco plaquetas prefabricadas de la losa, lo cual requiere reparación inmediata dada la importancia de este elemento para la superestructura.

4 DAÑO GRAVE, REPARACIÓN NECESARIA INMEDIATAMENTE

TIPO	DESCRIPCIÓN	UNIDAD	CANTIDAD	VALOR UNITARIO	VALOR PARCIAL
C	CAMBIO DE LOSA	M2	20	436.673	8.733.460
TOTAL INTERVENCIÓN					8.733.460

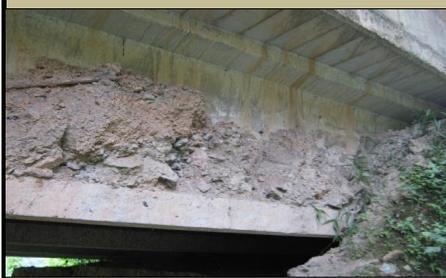
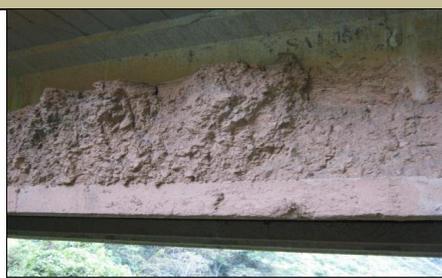
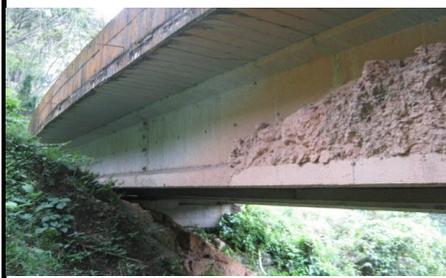
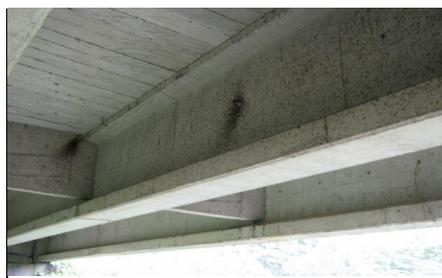
La super estructura del puente se compone de cuatro vigas en cada luz, en concreto preeforzado. Durante la inspección se pudo observar como en una creciente de la quebrada arrastró lodo y rocas que golpearon con las vigas del costado izquierdo, no causaron daños estructurales en las vigas, pero si quedaron restos de material de suelo en este componente. Por lo tanto se recomienda realizar la respectiva limpieza en las áreas afectadas.

0 SIN DAÑO O DAÑO INSIGNIFICANTE

TIPO	DESCRIPCIÓN	UNIDAD	CANTIDAD	VALOR UNITARIO	VALOR PARCIAL
10	LIMPIEZA	ML	240	7.471	1.793.040
TOTAL INTERVENCIÓN					1.793.040

- Limpieza general en las vigas, debido a la contaminación presentada producto del arrastre del río, el cual ocasiona adherencia de material en este elemento.

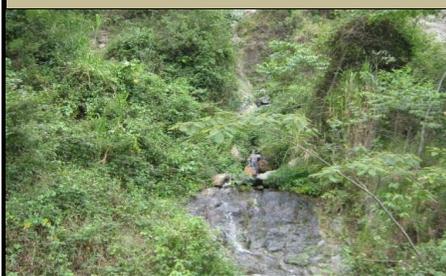
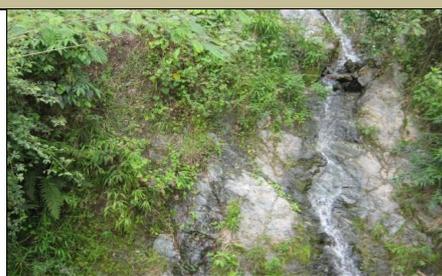
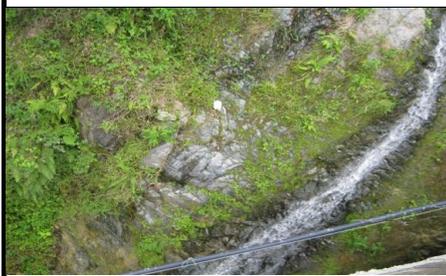
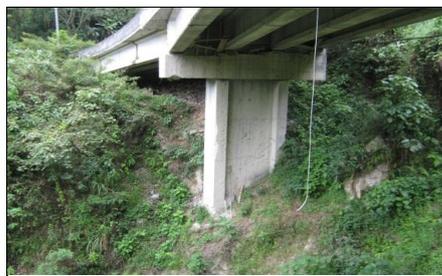
El puente en estudio salva la quebrada Saltos y Pisquines, con un ancho de cauce de 98.00 m y con un gálibo medio de 16.10 m, sin contaminación o malos olores. En general se observa gran cantidad de material de arrastre de la ladera que ha colmatado las LU1-LU2-LU3-LU4. Por lo tanto se recomienda la remoción de dichos obstáculos con el fin de que las crecientes no afecten la estructura de las vigas.

2 ALGÚN DAÑO, REPARACIÓN NECESARIA CUANDO SE PRESENTE LA OCASIÓN. EL COMPONENTE FUNCIONA COMO SE DISEÑÓ

TIPO	DESCRIPCIÓN	UNIDAD	CANTIDAD	VALOR UNITARIO	VALOR PARCIAL
50	REMOCION DE OBSTACULOS	M3	500	7.354	3.677.000
TOTAL INTERVENCIÓN					3.677.000

- En cuanto al cauce, dada la gran cantidad de material de arrastre de la ladera que ha colmatado todas las luces, se recomienda la remoción de dichos obstáculos con el fin de que las crecientes no afecten la estructura de las vigas.

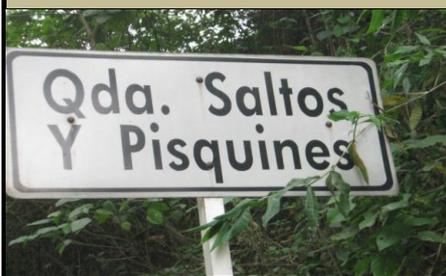
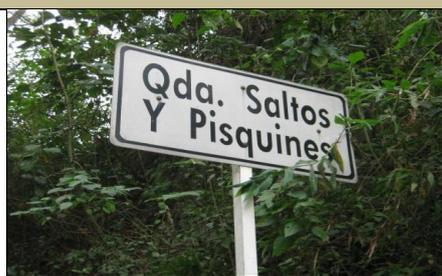
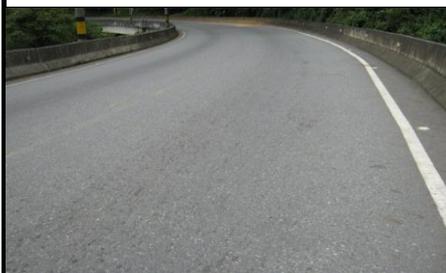
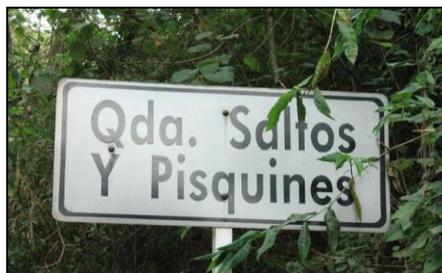
Durante la inspección se observó que el puente no cuenta con señales verticales de velocidad máxima permitida para el paso de los vehículos, ni capacidad máxima de carga. Como parte del mantenimiento rutinario, se requiere instalar señales verticales que indiquen esta información. Se evidencia señal con el nombre de la quebrada en buenas condiciones.

1 DAÑO PEQUEÑO PERO REPARACIÓN NO ES NECESARIA (EXCEPTO MANTENIMIENTO MENOR)

TIPO	DESCRIPCIÓN	UNIDAD	CANTIDAD	VALOR UNITARIO	VALOR PARCIAL
92	COLOCACION SEÑAL	UND	4	158.691	634.764
TOTAL INTERVENCIÓN					634.764

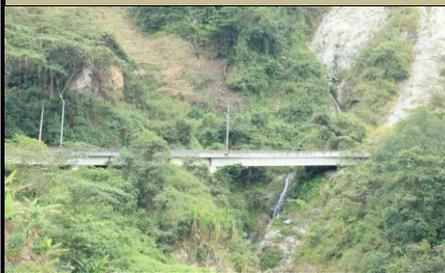
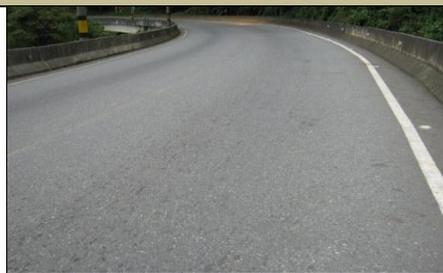
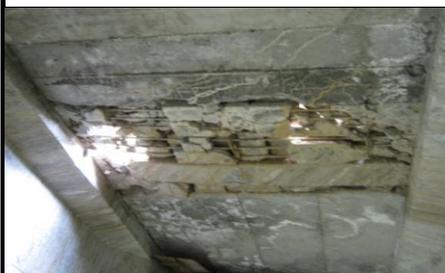
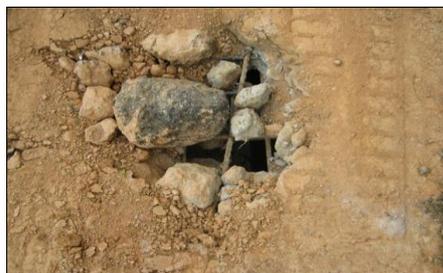
El puente en su componente general se ha calificado como 4, (Daño grave, reparación necesaria inmediatamente), el componente losa ha sufrido un grave daño en cinco plaquetas prefabricadas, lo cual se observa también en la superficie del puente. De igual manera otros componentes como los conos requieren intervención dado que el avance en los daños presentados, pueden generar riesgo para la estabilidad de la superestructura.

4 DAÑO GRAVE, REPARACIÓN NECESARIA INMEDIATAMENTE
