**ESTUDIOS DE INSPECCION E INVENTARIO DE PUENTES
DE LA RED NACIONAL DE CARRETERAS
ZONA OCCIDENTE**

INFORME PUENTEQUEBRADA LA MISERENGA 01-6204A-023.00

RUTA 6204A SANTA FE DE ANTIOQUIA - MEDELLIN

**INFORME PUENTE QUEBRADA LA MISERENGA
01-6204A-023.00
REGIONAL 01 - ANTIOQUIA
CARRETERA SANTA FE DE ANTIOQUIA - MEDELLIN**

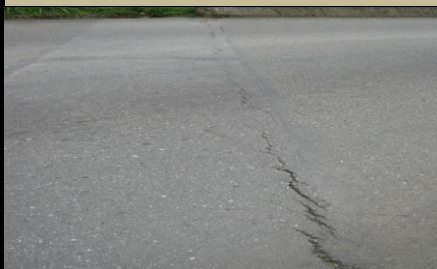
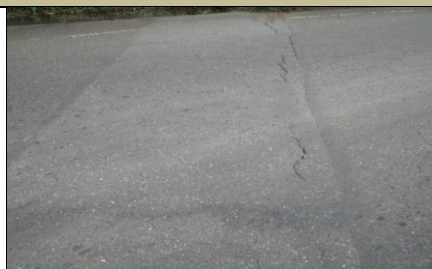
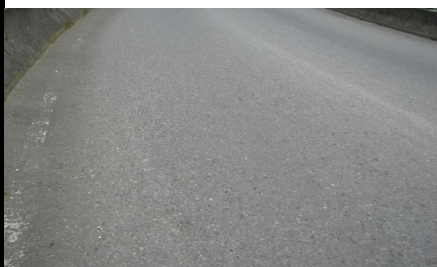
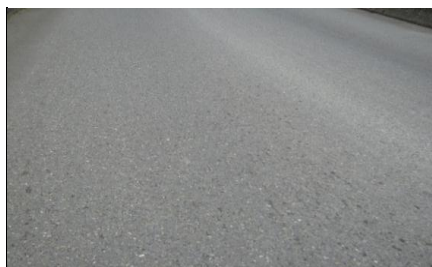
La superficie de rodadura del puente es en asfalto, existen bombeos hacia el costado derecho, ya que el puente es en curva, por este costado se evacuan las aguas lluvias por drenes verticales que se observan en buen estado, las losas de acceso al puente no son evidentes ya que están cubiertas por asfalto, sobre estos elementos y la carpeta que cubre la losa se observan pequeñas fisuras transversales de aproximadamente 4 mm d espesor, así como en la junta entre losa y losas de acceso. Dado lo anterior, se recomienda el respectivo sello de las zonas afectadas. Posteriormente es necesario realizar la demarcación horizontal, como parte de la señalización vial del sector.

| 1 | DAÑO PEQUEÑO PERO REPARACIÓN NO ES NECESARIA (EXCEPTO MANTENIMIENTO MENOR) |

- La superficie de rodadura presenta algunas fisuras de baja severidad, hacia ambos accesos. Se recomienda el sellado de las mismas, con el fin de evitar desconchamiento de material y mayores afectaciones. Posterior a dichas actividades, es necesario la demarcación horizontal como parte de la señalización vial de la zona.

| TIPO | DESCRIPCIÓN | UNIDAD | CANTIDAD | VALOR UNITARIO | VALOR PARCIAL |
|---|---|---|---|---|---|
| 23 | SELLO DE FISURAS | M2 | 20 | 74.198 | 1.483.960 |
| 27 | REPARACION DE DEMARCACION | ML | 478 | 1.631 | 779.618 |

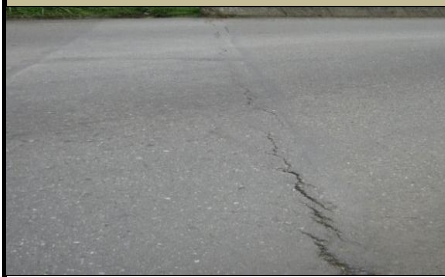
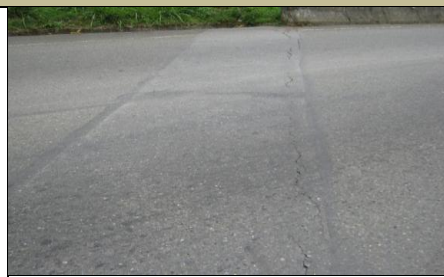
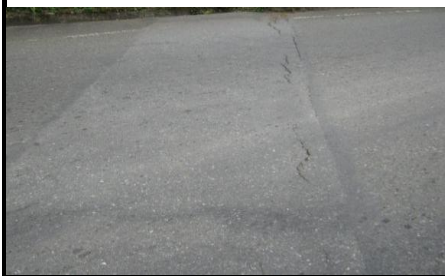
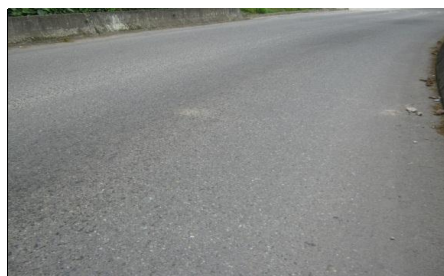
En el momento de la inspección no fue posible identificar el dispositivo de juntas de expansión. A pesar de las fisuras en la superficie en esta área, no se evidencian filtraciones hacia los elementos de la subestructura, lo cual indica que el dispositivo funciona correctamente. Por lo tanto no se recomienda ningún tipo de intervención.

0 SIN DAÑO O DAÑO INSIGNIFICANTE

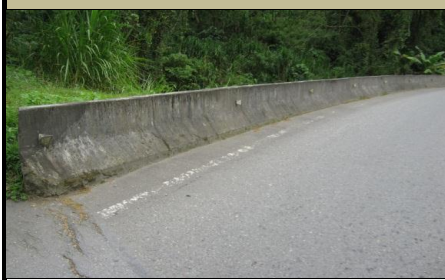
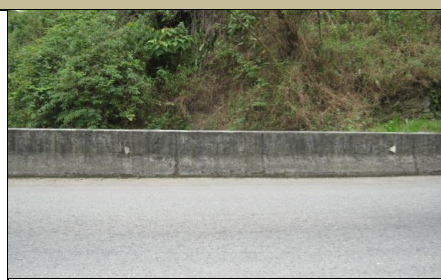
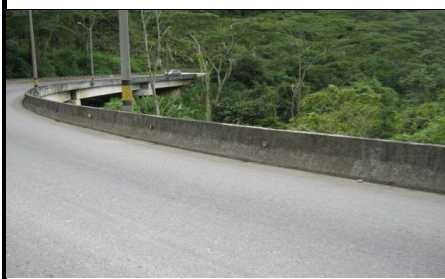
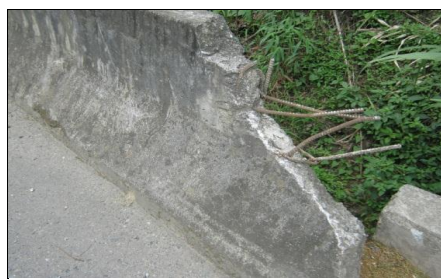
Las barandas del puente son en concreto macizas tipo New Jersey con una sección trapezoidal que compone los bordillos del puente y una sección rectangular, ambos elementos uniformes conforman la defensa y protección para los vehículos. En general, se presenta pérdida de sección con refuerzo expuesto en la baranda izquierda costado derecho del acceso dos. Dado lo anterior, se recomienda la reparación del concreto en las áreas afectadas; así como limpieza y pintura general, como parte del mantenimiento rutinario del elemento.

2 ALGÚN DAÑO, REPARACIÓN NECESARIA CUANDO SE PRESENTE LA OCASIÓN. EL COMPONENTE FUNCIONA COMO SE DISEÑÓ

- En cuanto a las barandas sólidas que posee la superestructura, se evidencian algunas pérdidas de concreto con exposición del acero de refuerzo; las cuales requieren su respectiva reparación, así como limpieza y pintura del elemento.

| TIPO | DESCRIPCIÓN | UNIDAD | CANTIDAD | VALOR UNITARIO | VALOR PARCIAL |
|---|---|---|---|---|---|
| 10 | LIMPIEZA | ML | 250 | 4.516 | 1.129.000 |
| 30 | REPARACION DE CONCRETO | ML | 2 | 293.813 | 587.626 |
| 34 | PINTURA DE CONCRETO | ML | 250 | 15.113 | 3.778.250 |

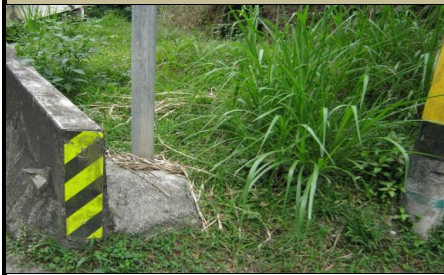
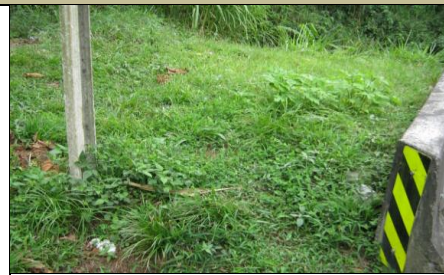
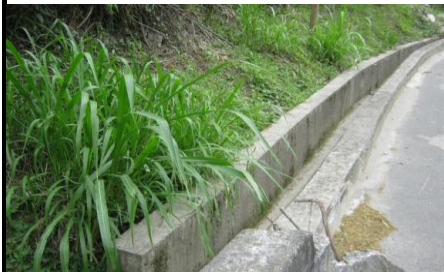
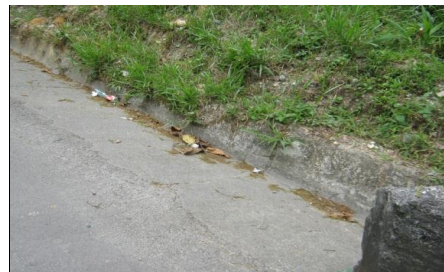
Las pendientes de los taludes no están bien definidas, se observa vegetación y cunetas de desagüe de laderas de montañas cercanas al puente y de la misma vía, las cunetas del costado izquierdo en el acceso uno presentan fracturas en el sardinel, por lo que el agua de escorrentía se filtra, sin embargo no se han generado problemas de socavación en la subestructura. Dado lo anterior, como medida de protección es necesario construir cunetas en las zonas mencionadas, con el fin de evitar daños de mayor consideración.

3 DAÑO SIGNIFICATIVO, REPARACIÓN NECESARIA MUY PRONTO

- Los conos se han calificado como tipo 3, debido a que las cunetas existentes se encuentran en regular estado; por lo tanto es necesario que sean reconstruidas con el fin de evitar socavación en estas áreas y daños de mayor consideración.

| TIPO | DESCRIPCIÓN | UNIDAD | CANTIDAD | VALOR UNITARIO | VALOR PARCIAL |
|---|---|---|---|---|---|
| D | CONSTRUCCION DE CUNETAS | ML | 20 | 126.480 | 2.529.600 |

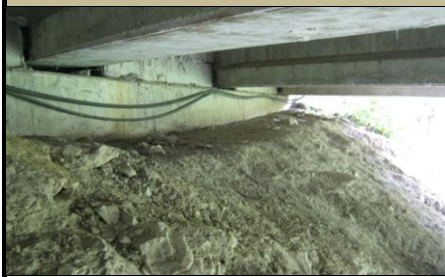
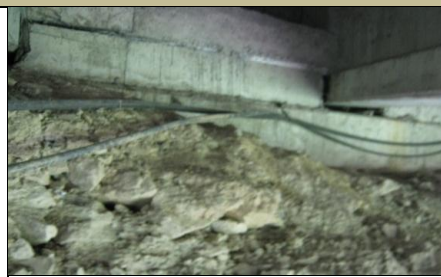
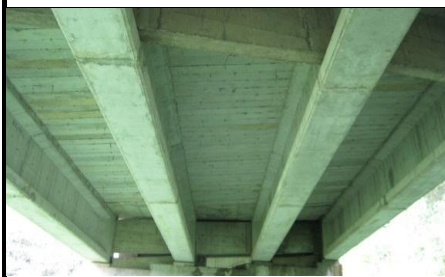
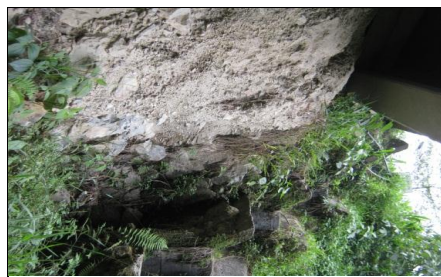
Los estribos del puente son macizos de concreto enterrados con una altura promedio de 0.40 m, las vigas se apoyan sobre estos elementos a través de placas de neopreno. En general, no se evidencian daños en el concreto de ambos estribos; por lo tanto no es necesario intervenir el elemento.

0 SIN DAÑO O DAÑO INSIGNIFICANTE

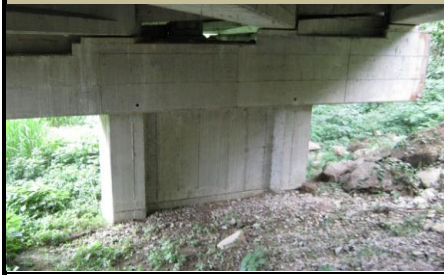
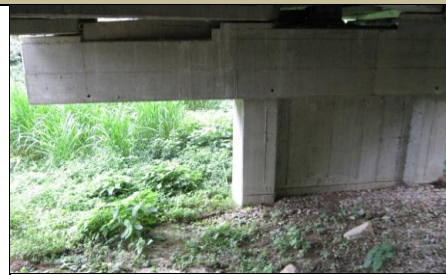
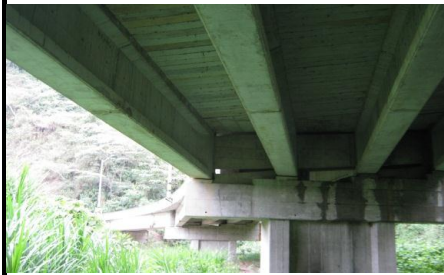
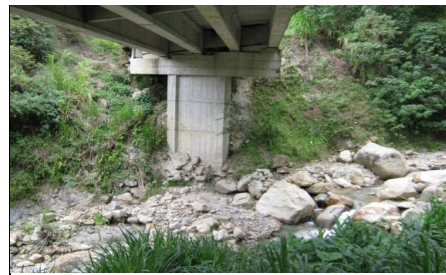
Las cuatro vigas del puente se apoyan en cuatro pilas centrales macizas en concreto, las cuales tienen forma rectangular de 4.00 m de largo y 1.00 m de profundidad en los extremos tiene dos columnas adosadas de 0.60 m por 1.00 m, sobre esta se apoya una viga cabezal de 1.00 m de altura, la que recibe las cuatro vigas, estas pilas tienen una altura promedio de 3.80 m. Durante la inspección no se evidenciaron problemas en el concreto que afecten la estabilidad de la superestructura; por lo tanto no es necesario intervenir el elemento.

0 SIN DAÑO O DAÑO INSIGNIFICANTE

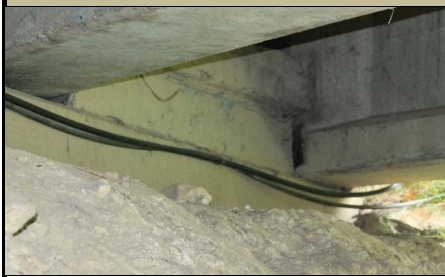
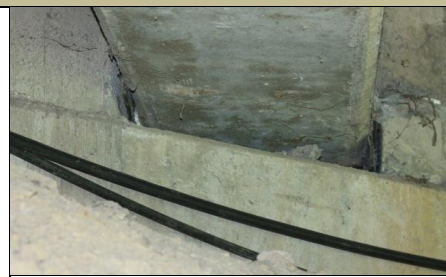
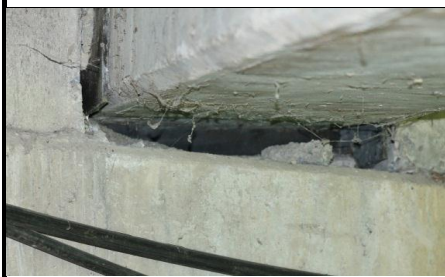
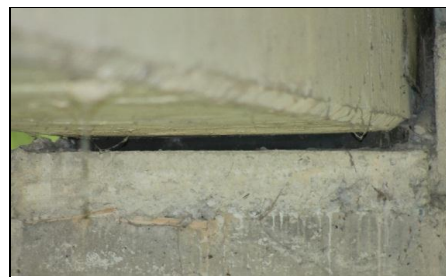
Las vigas del puente se apoyan en los estribos y sobre las pilas centrales en placas de neopreno estas tienen un espesor de 7 centímetros y profundidad 0.30 m. El componente funciona como fue diseñado, durante la inspección no se observaron problemas que afecten su comportamiento estructural. Por lo tanto no es necesario realizar intervención alguna.

0 SIN DAÑO O DAÑO INSIGNIFICANTE

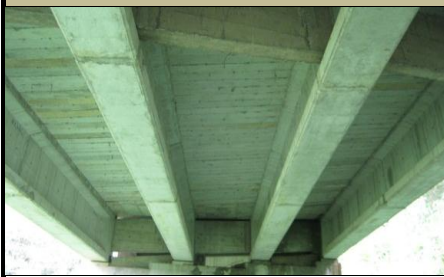
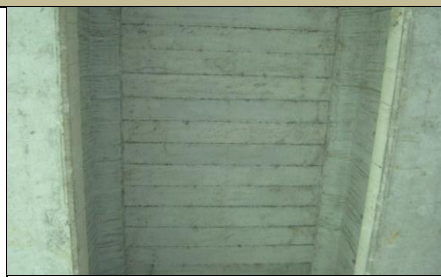
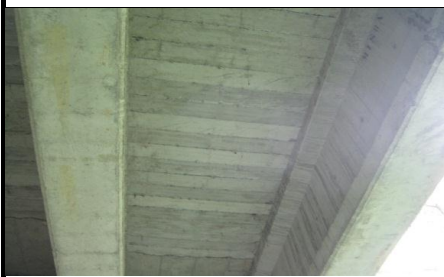
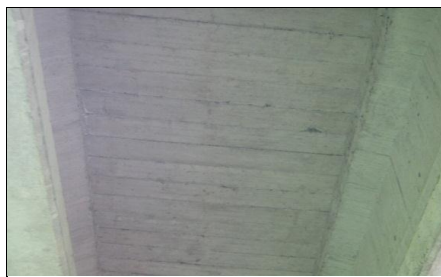
La composición estructural de la losa del puente es en plaquetas prefabricadas en la parte que da hacia el interior de las vigas, estas placas son de la misma longitud o separación entre vigas y ancho de 0.30 m. Hacia los voladizos del puente la placa esta construida en concreto reforzado. En términos generales, el elemento se encuentra en buenas condiciones, no se evidencian fisuras o pérdidas de concreto. Por lo tanto no es necesario intervenir el elemento.

0 SIN DAÑO O DAÑO INSIGNIFICANTE

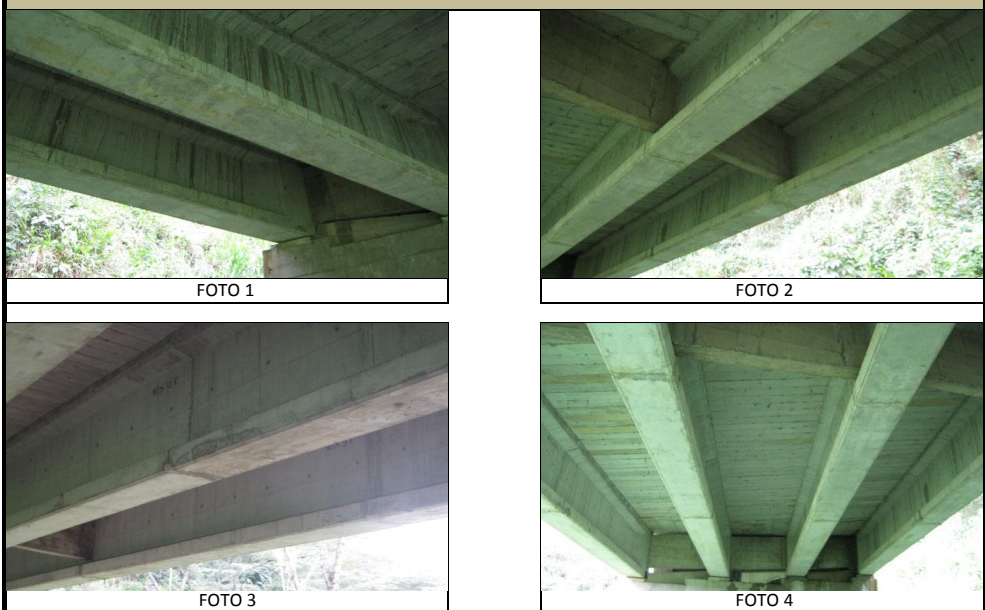
La superestructura del puente se compone de cuatro vigas en cada luz, en concreto preesforzado. Dada la inspección realizada, no se evidencian daños en el concreto que afecten la estabilidad del elemento. Por lo tanto no se sugieren actividades a realizar en esta componente.

0 SIN DAÑO O DAÑO INSIGNIFICANTE

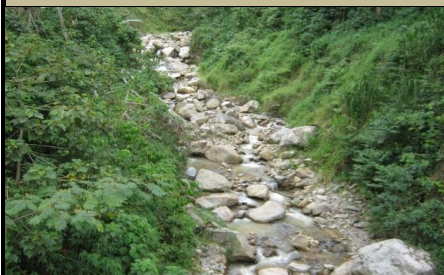
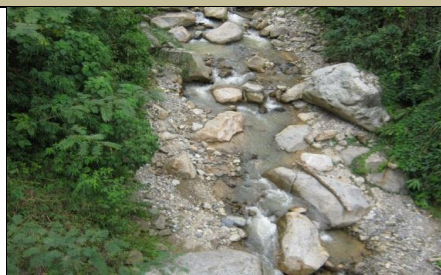
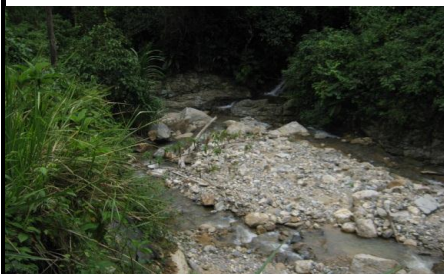
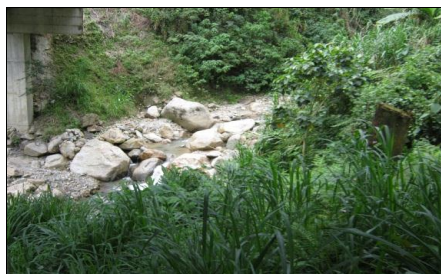
El puente en estudio salva la quebrada La Miserenga, con un ancho de cauce de 112 m y un gálibo medio de 5.50 m, solo existe flujo de agua entre las LU1 y LU2, sin señales de contaminación o malos olores; es evidente la gran cantidad de material pétreo de arrastre y su gran tamaño, el flujo de agua de la quebrada muestra gran velocidad y durante la inspección se constató que este componente no ha generado problemas en otros elementos del puente que afecten o pongan en riesgo su estabilidad. Por lo anterior, no es necesario intervención alguna.

0 SIN DAÑO O DAÑO INSIGNIFICANTE

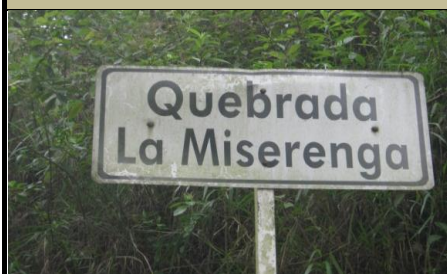
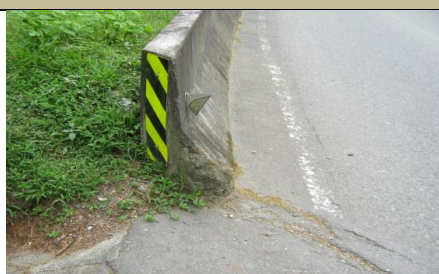
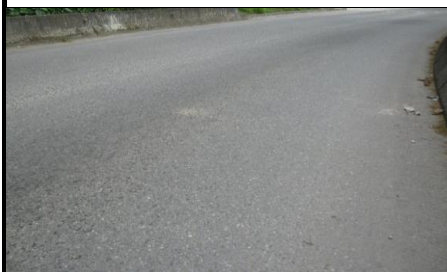
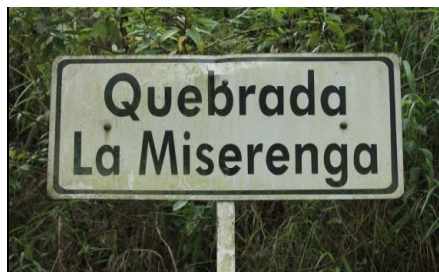
Durante la inspección se observó que el puente no cuenta con señales verticales de velocidad máxima permitida para el paso de los vehículos, ni capacidad máxima de carga. Como parte del mantenimiento rutinario, se requiere instalar señales verticales que indiquen esta información. Se observa señal con el nombre de la Quebrada, la cual se encuentra en buenas condiciones.

1 DAÑO PEQUEÑO PERO REPARACIÓN NO ES NECESARIA (EXCEPTO MANTENIMIENTO MENOR)

- Se hace necesario completar la señalización vertical, con el fin de brindar a quienes transitan la zona mejor información y seguridad.
 - Próxima inspección principal en el año 2015.

| TIPO | DESCRIPCIÓN | UNIDAD | CANTIDAD | VALOR UNITARIO | VALOR PARCIAL |
|---|---|---|---|---|---|
| 92 | COLOCACION SEÑAL | UND | 4 | 158.691 | 634.764 |

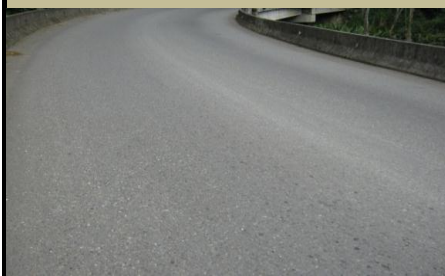
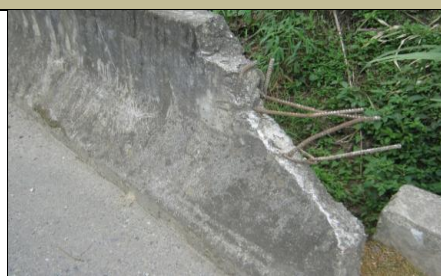
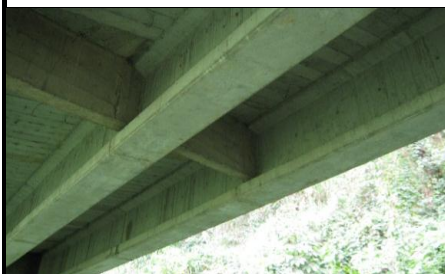
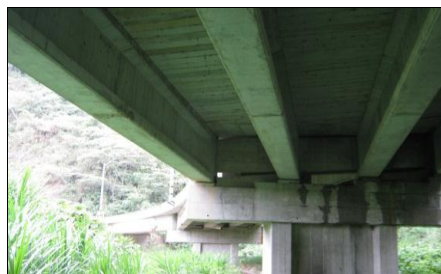
El puente en su componente general se ha calificado como 2, algún daño, reparación necesaria cuando se presente la ocasión. El componente funciona como se diseñó, dado que algunos elementos del puente como las barandas y los conos requieren reparaciones de mayor importancia que otros que sólo requieren mantenimiento rutinario.

2 ALGÚN DAÑO, REPARACIÓN NECESARIA CUANDO SE PRESENTE LA OCASIÓN. EL COMPONENTE FUNCIONA COMO SE DISEÑÓ

- El puente en su componente general se ha calificado como 2, algún daño, reparación necesaria cuando se presente la ocasión. El componente funciona como se diseñó, dado que algunos elementos del puente como las barandas y los conos requieren reparaciones de mayor importancia que otros que sólo requieren mantenimiento rutinario.
