**ESTUDIOS DE INSPECCION E INVENTARIO DE PUENTES
DE LA RED NACIONAL DE CARRETERAS
ZONA OCCIDENTE**

INFORME PUENTE QUEBRADA LA POTRERA 01-6204A-024.00

PR 34+0285

RUTA 6204A SANTA FE DE ANTIOQUIA - MEDELLIN

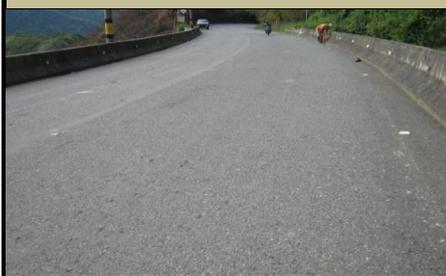
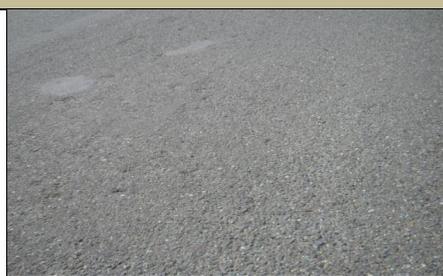
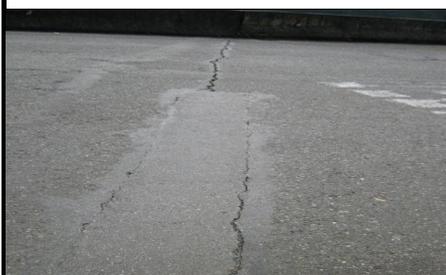
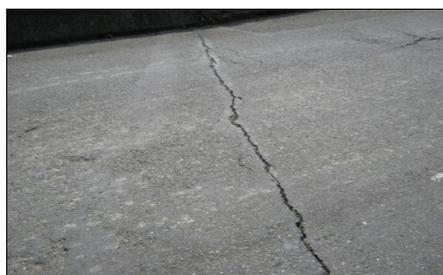
COMPONENTE 1 - SUPERFICIE DEL PUENTE

La superficie de rodadura del puente es en asfalto, existe peralte hacia el costado izquierdo, ya que el puente es en curva, por este costado se evacuan las aguas lluvias por drenes verticales que se observan en buen estado, las losas de acceso al puente no son evidentes ya que están cubiertas por asfalto; sobre estos elementos y la carpeta que cubre la losa se evidencian pequeñas fisuras transversales, las cuales deben ser selladas con el fin de evitar filtraciones hacia la subestructura y deterioro del material asfáltico. Posteriormente, se recomienda la demarcación horizontal como parte de la señalización vial del lugar.

2 ALGÚN DAÑO, REPARACIÓN NECESARIA CUANDO SE PRESENTE LA OCASIÓN. EL COMPONENTE FUNCIONA COMO SE DISEÑÓ

- La superficie del puente, requiere del sellado de las fisuras que se evidencian hacia los accesos en la ubicación de las juntas de expansión, con el fin de evitar filtraciones hacia la subestructura y daños de mayor consideración en el asfalto. Por lo tanto es necesario sellarlas y realizar la demarcación horizontal como parte de la señalización del lugar.

TIPO	DESCRIPCIÓN	UNIDAD	CANTIDAD	VALOR UNITARIO	VALOR PARCIAL
23	SELLO DE FISURAS	M2	34	74.198	2.522.732
27	REPARACION DE DEMARCACION	ML	573	1.631	934.563
TOTAL INTERVENCIÓN					3.457.295

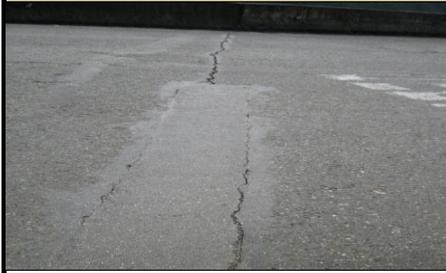
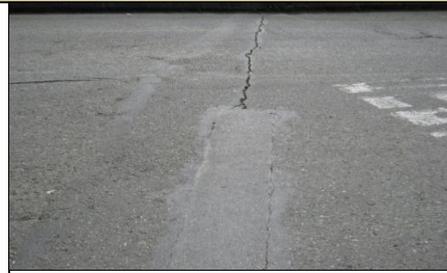
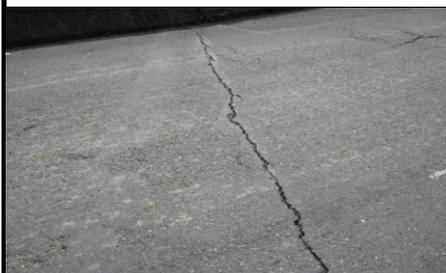
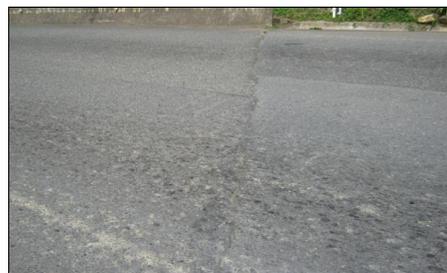
COMPONENTE 2 - JUNTAS DE EXPANSION

En el momento de la inspección no fue posible identificar el dispositivo de juntas de expansión. A pesar de las fisuras transversales en la superficie, no se evidencian filtraciones hacia la subestructura, lo cual indica que el elemento funciona de manera adecuada. Por lo tanto no es necesario intervenirlo.

0 SIN DAÑO O DAÑO INSIGNIFICANTE

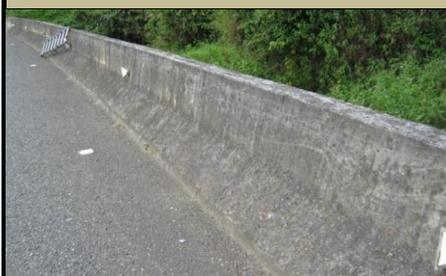
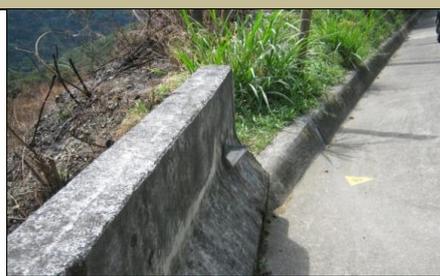
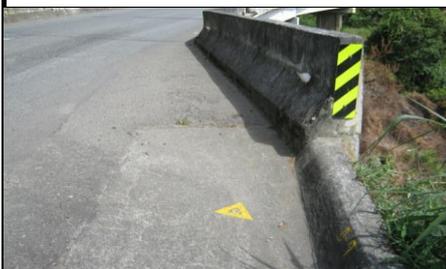
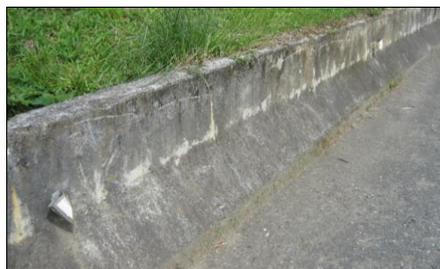
COMPONENTE 3 - ANDENES/BORDILLOS

El puente no cuenta con andenes peatonales y los bordillos hacen parte constitutiva de las barandas las cuales son macizas tipo New Jersey, por lo tanto este componente se evalúa como tal en el componente Barandas.

0 SIN DAÑO O DAÑO INSIGNIFICANTE

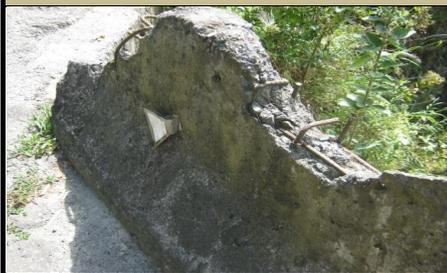
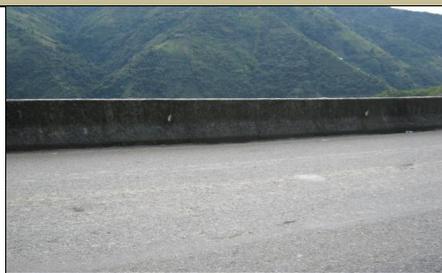
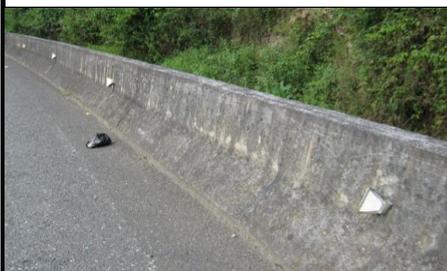
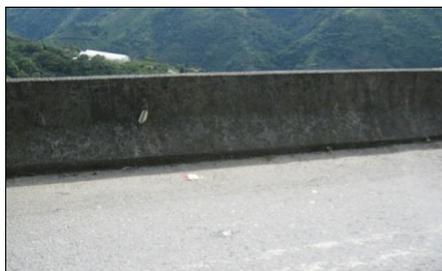
COMPONENTE 4 - BARANDAS

Las barandas del puente son en concreto macizas tipo New Jersey con una sección trapezoidal que compone los bordillos del puente y una sección rectangular, ambos elementos uniformes conforman la defensa y protección para los vehículos. En general, se evidencia pérdida de sección con refuerzo expuesto en la baranda izquierda hacia el centro del puente, y en el extremo derecho hacia el acceso dos. Por lo tanto, es necesaria la reparación en las áreas afectadas con el fin de evitar daños de mayor proporción; además de limpieza y pintura general como parte del mantenimiento rutinario del elemento.

2 ALGÚN DAÑO, REPARACIÓN NECESARIA CUANDO SE PRESENTE LA OCASIÓN. EL COMPONENTE FUNCIONA COMO SE DISEÑÓ

- En general las barandas presentan algunas secciones con pérdidas de concreto evidenciando el acero de refuerzo, lo cual se debe a impactos de vehículos. Se recomienda la reconstrucción de la baranda en las zonas afectadas, así como limpieza y pintura general, como parte del mantenimiento rutinario del elemento.

TIPO	DESCRIPCIÓN	UNIDAD	CANTIDAD	VALOR UNITARIO	VALOR PARCIAL
10	LIMPIEZA	ML	300	4.516	1.354.800
25	RECONSTRUCCION DE BARANDA	ML	5	251.098	1.255.490
34	PINTURA DE CONCRETO	ML	300	15.113	4.533.900
TOTAL INTERVENCIÓN					7.144.190

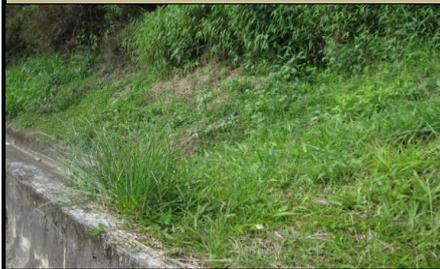
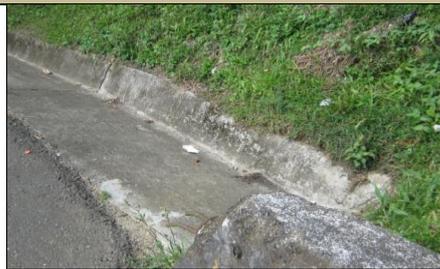
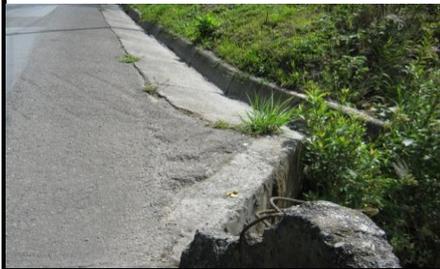
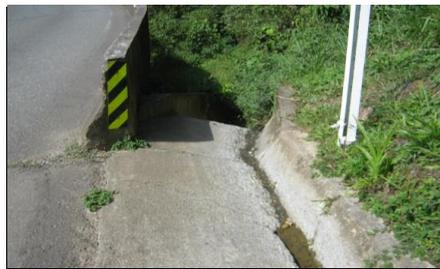
COMPONENTE 5 - CONOS/TALUDES

Las pendientes de los taludes no están bien definidas, se observa vegetación y cunetas de desagüe de laderas de montañas cercanas al puente y de la misma vía. En general, se observa fractura de concreto en cunetas de costados izquierdo y derecho en ambos accesos, lo cual requiere de la respectiva reconstrucción del elemento, así como limpieza de la vegetación que empieza a invadir estos elementos. No se observan problemas de socavación por filtración de agua debido a las fisuras de las cunetas.

3 DAÑO SIGNIFICATIVO, REPARACIÓN NECESARIA MUY PRONTO

- Las cunetas existentes se encuentran en regulares condiciones, pues el concreto se evidencia desgastado, permitiendo el paso de agua. Se sugiere la reconstrucción de las mismas, las cuales cumplan con su función de manera adecuada y limpieza general, dada la gran cantidad de vegetación adherida en estas zonas.

TIPO	DESCRIPCIÓN	UNIDAD	CANTIDAD	VALOR UNITARIO	VALOR PARCIAL
D	CONSTRUCCION DE CUNETAS	ML	60	126.480	7.588.800
10	LIMPIEZA	M2	60	2.686	161.160
TOTAL INTERVENCIÓN					7.749.960

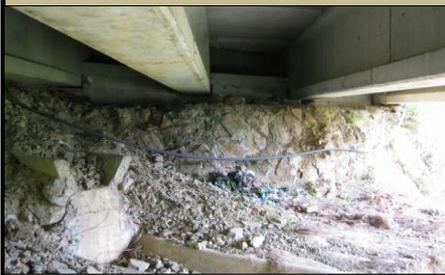
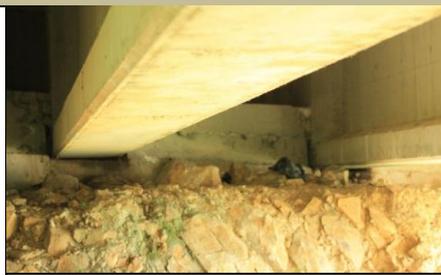
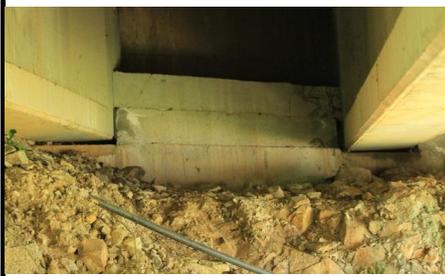
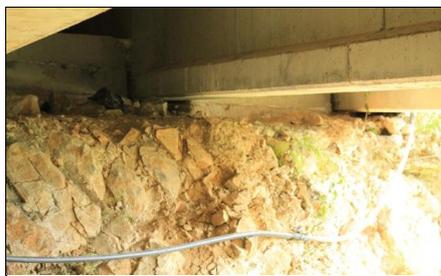
COMPONENTE 7 - ESTRIBOS

Los estribos del puente son macizos de concreto enterrados con una altura promedio de 0.4 m, las vigas se apoyan sobre estos elementos a través de placas de neopreno. En general, no se evidencian daños en el concreto, como fisuras o porosidades que afecten la estabilidad de la superestructura. Por lo tanto, no es necesario intervenir el elemento.

0 SIN DAÑO O DAÑO INSIGNIFICANTE

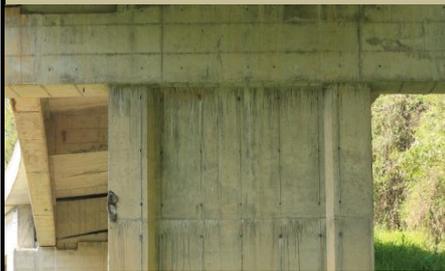
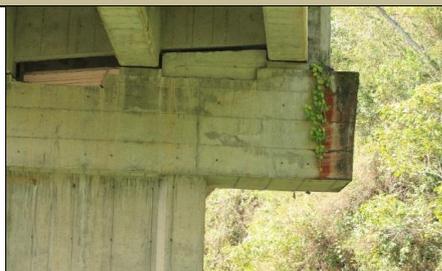
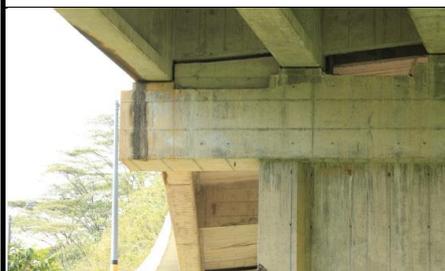
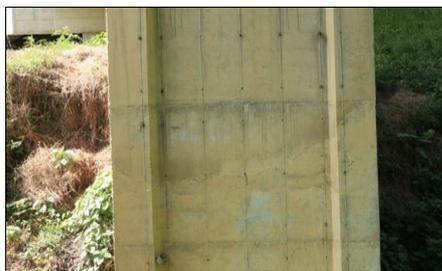
COMPONENTE 8 - PILAS

Las cuatro vigas del puente se apoyan en cinco pilas centrales macizas en concreto, las cuales tienen forma rectangular de 4.00 m de largo y 1.00 m de profundidad en los extremos tiene dos columnas adosadas de 0.60 m por 1.00 m, sobre esta se apoya una viga cabezal de 1.00 m de altura, la que recibe las cuatro vigas, estas pilas tienen una altura promedio de 8.30 m. Durante la inspección se observó vegetación y humedad en los hombros de las vigas cabezales, proveniente de la escorrentía superficial, sin embargo, no se evidencian daños en el concreto. Dado lo anterior es necesario como parte del mantenimiento rutinario del puente limpieza general.

0 SIN DAÑO O DAÑO INSIGNIFICANTE

- Limpieza general de las vigas cabezales de las pilas, debido a las filtraciones desde la superficie, las cuales han permitido adherencia de vegetación, aún sin afectaciones en el concreto.

TIPO	DESCRIPCIÓN	UNIDAD	CANTIDAD	VALOR UNITARIO	VALOR PARCIAL
10	LIMPIEZA	M2	10	8.082	80.820
TOTAL INTERVENCIÓN					80.820

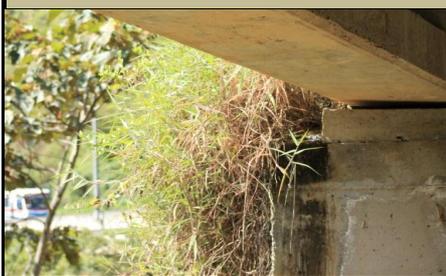
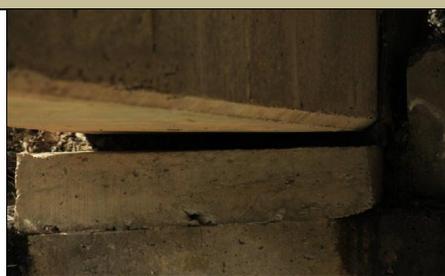
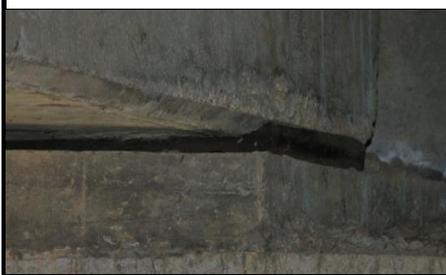
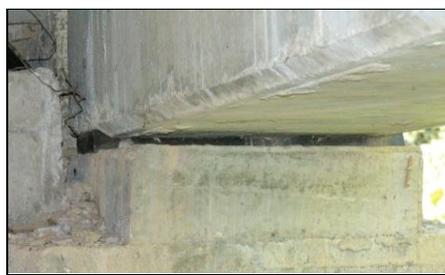
COMPONENTE 9 - APOYOS

Las vigas del puente se apoyan en los estribos y sobre las pilas centrales en placas de neopreno estas tienen un espesor de 3 centímetros y profundidad 0.30 m. El componente funciona como fue diseñado y no requiere intervención, dado que no se observan fisuras, aplastamientos o dispositivos corridos.

0 SIN DAÑO O DAÑO INSIGNIFICANTE

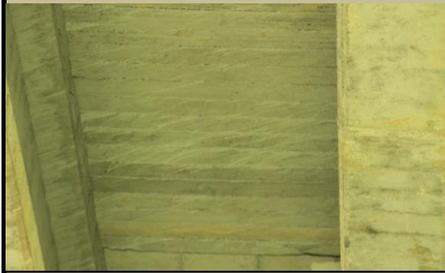
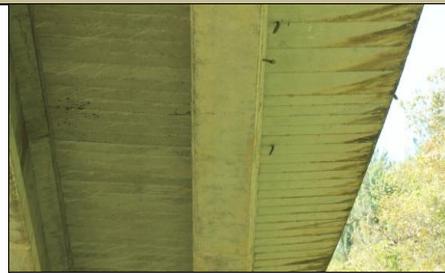
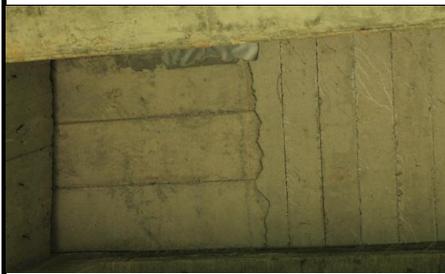
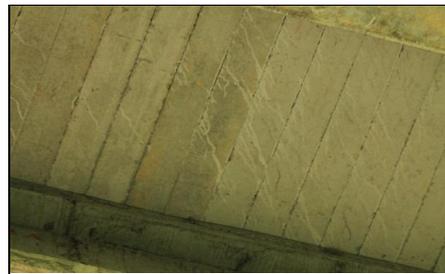
COMPONENTE 10 - LOSA

La composición estructural de la losa del puente es en plaquetas prefabricadas en la parte que da hacia el interior de las vigas, estas placas son de la misma longitud o separación entre vigas y ancho de 0.30 m. Hacia los voladizos del puente la placa esta construida en concreto reforzado. Durante la inspección se pudo constatar que el componente funciona como fue diseñado, no se evidencian daños en el concreto que afecten la estabilidad de la superestructura. Por lo tanto no es necesario intervenir el elemento.

0 SIN DAÑO O DAÑO INSIGNIFICANTE

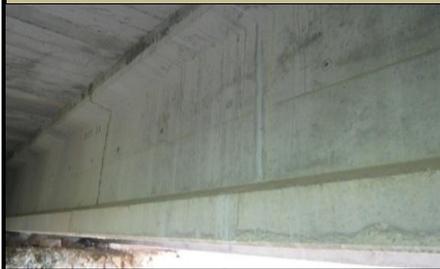
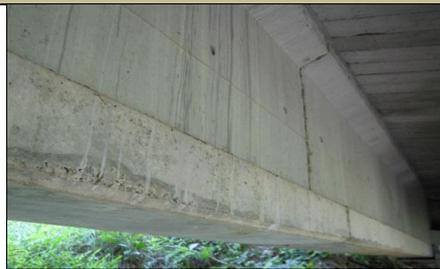
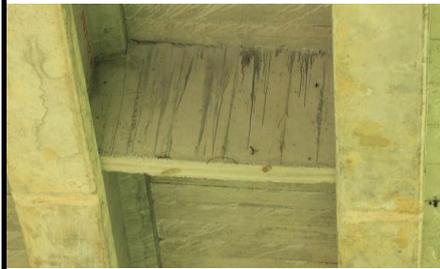
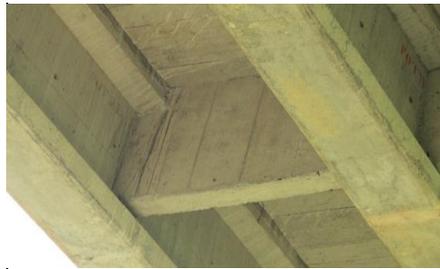
COMPONENTE 11 - VIGAS/LARGUEROS/DIAFRAGMAS

La superestructura del puente se compone de cuatro vigas en cada luz, en concreto preesforzado. En términos generales, se pudo determinar que el componente funciona como fue diseñado, no se han generado problemas propios de estos elementos, como fisuras, acero expuesto o pérdida de concreto.

0 SIN DAÑO O DAÑO INSIGNIFICANTE

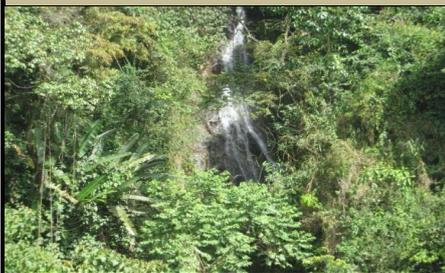
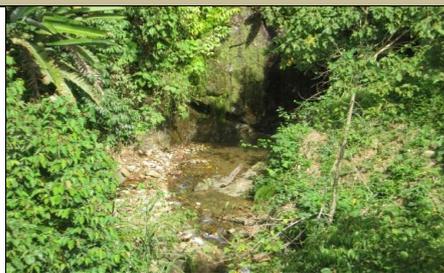
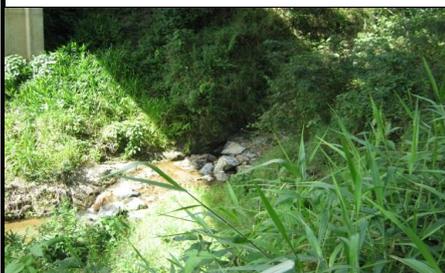
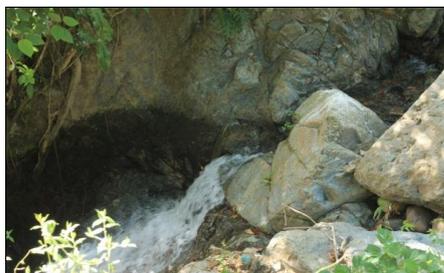
COMPONENTE 15 - CAUCE

El puente en estudio salva la quebrada La Potrera, con un ancho de cauce de 50.00 m y gálibo medio de 16.1 m, solo existe flujo de agua entre las LU2 y LU3, es evidente la gran cantidad de material pétreo de arrastre y su gran tamaño, el flujo de agua de la quebrada muestra gran velocidad, sin señales de contaminación o malos olores. En general el componente no genera riesgo para los otros elementos del puente. Por lo tanto no es necesaria su intervención.

0 SIN DAÑO O DAÑO INSIGNIFICANTE

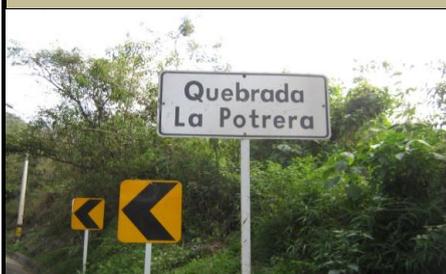
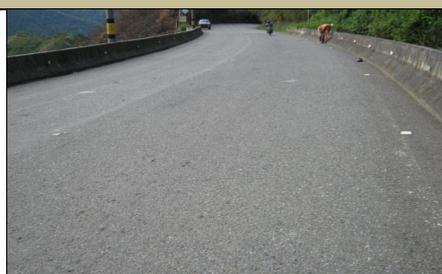
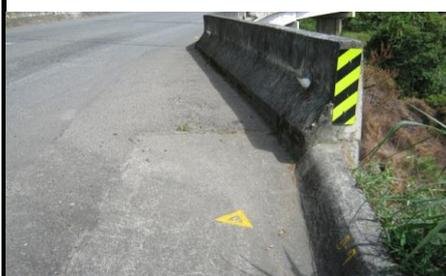
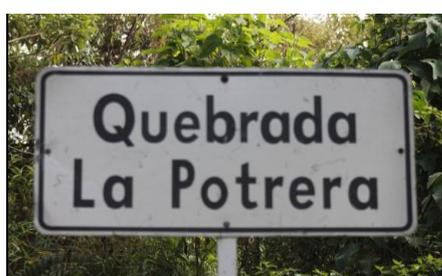
COMPONENTE 16 - OTROS ELEMENTOS

Durante la inspección se observó que el puente no cuenta con señales verticales de velocidad máxima permitida para el paso de los vehículos, ni capacidad máxima de carga. Como parte del mantenimiento rutinario, se requiere instalar señales verticales que indiquen esta información. Se observa señales de nombre de la Quebrada y de curva, en buenas condiciones.

1 DAÑO PEQUEÑO PERO REPARACIÓN NO ES NECESARIA (EXCEPTO MANTENIMIENTO MENOR)

TIPO	DESCRIPCIÓN	UNIDAD	CANTIDAD	VALOR UNITARIO	VALOR PARCIAL
92	COLOCACION SEÑAL	UND	4	158.691	634.764
TOTAL INTERVENCIÓN					634.764

- Se recomienda colocar las señales verticales faltantes, con el fin de brindar la adecuada información y seguridad a quienes transitan la zona.

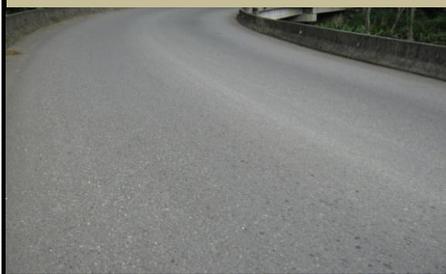
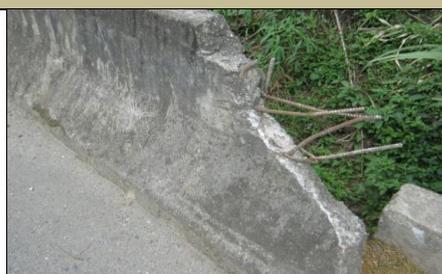
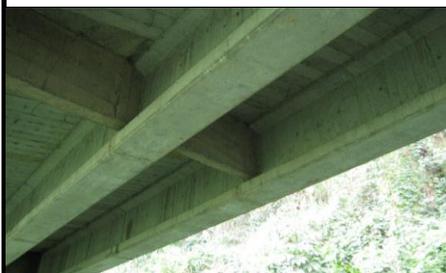
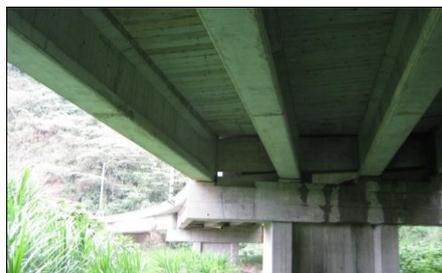
COMPONENTE 17 - PUENTE EN GENERAL

El puente en su componente general se ha calificado como 2, algún daño, reparación necesaria cuando se presente la ocasión. El componente funciona como se diseñó. Se requiere la intervención de algunos elementos como la superficie, las barandas y los conos; los que aunque no generan grandes riesgos para la estabilidad de la superestructura; sin embargo de continuar progresando pueden significar grandes afectaciones.

2 ALGÚN DAÑO, REPARACIÓN NECESARIA CUANDO SE PRESENTE LA OCASIÓN. EL COMPONENTE FUNCIONA COMO SE DISEÑÓ
