**ESTUDIOS DE INSPECCION E INVENTARIO DE PUENTES
DE LA RED NACIONAL DE CARRETERAS
ZONA OCCIDENTE**

INFORME PUENTE QUEBRADA LA CAUSALA 01-6204A-025.00

PR 36+0762

RUTA 6204A SANTA FE DE ANTIOQUIA - MEDELLIN

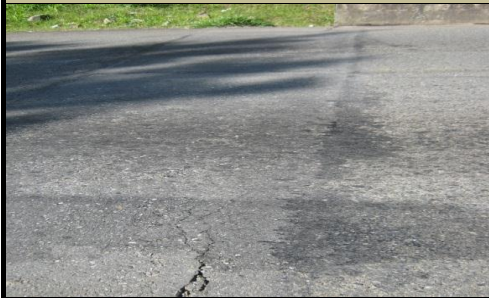
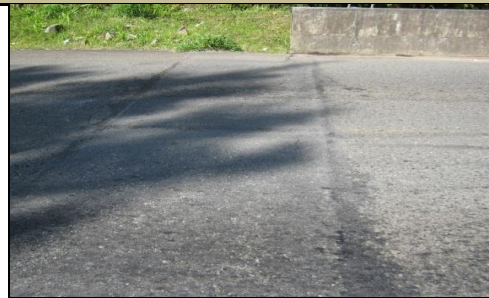
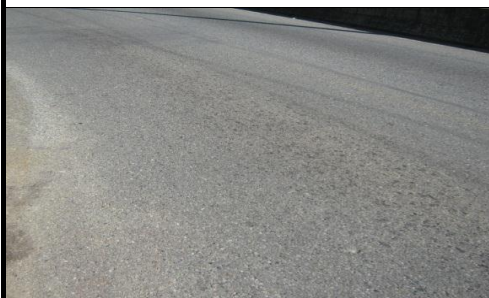
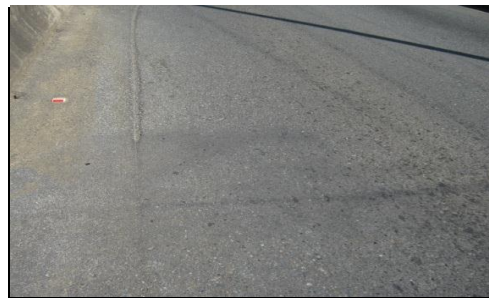
La superficie de rodadura del puente es en asfalto, el cual en términos se encuentra en buenas condiciones, sin embargo, se observan fisuras de baja severidad hacia los accesos del puente, sin desconchamientos o filtraciones hacia la subestructura. Por lo anterior, se recomienda el sello asfáltico con el fin de evitar el progreso y afectaciones de mayor consideración. En cuanto al drenaje superficial, éste se encuentra en buenas condiciones, sin taponamientos o filtraciones a la losa. Posterior a las reparaciones sugeridas, es necesaria la demarcación horizontal como parte de la señalización vial del sector.

1	DAÑO PEQUEÑO PERO REPARACIÓN NO ES NECESARIA (EXCEPTO MANTENIMIENTO MENOR)
---	--

TIPO	DESCRIPCIÓN	UNIDAD	CANTIDAD	VALOR UNITARIO	VALOR PARCIAL
23	SELLO DE FISURAS	M2	17	74.198	1.261.366
27	REPARACION DE DEMARCAION	ML	304	1.631	495.824
TOTAL INTERVENCIÓN					1.757.190

- En la superficie del puente se evidencian algunas fisuras de baja consideración, las cuales requieren ser selladas con el fin de evitar el progreso y filtraciones hacia la subestructura. Adicionalmente se sugiere posterior a las actividades de reparación , demarcación horizontal con el fin señalizar adecuadamente el sector.

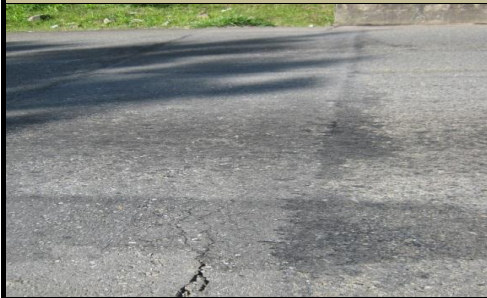
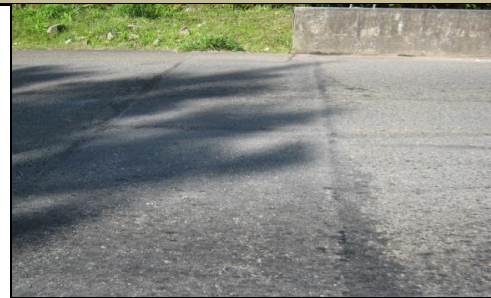
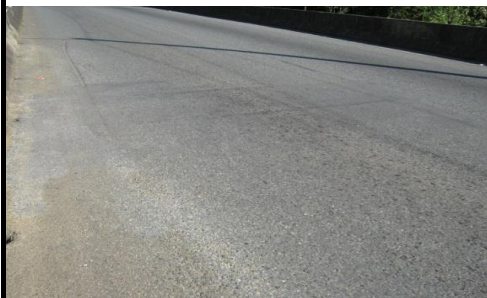
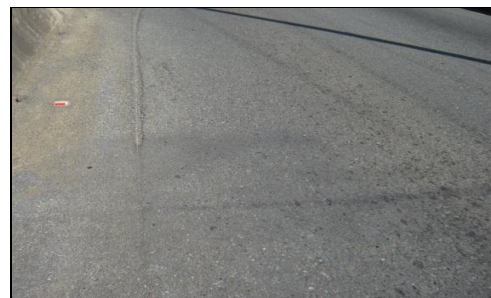
En el momento de la inspección no fue posible identificar el dispositivo de juntas de expansión. Sin embargo, es posible determinar que el elemento funciona de la manera adecuada, ya que no se evidencian filtraciones hacia la subestructura; las fisuras observadas en la superficie se deben a los movimientos naturales del puente en estas zonas.

0 SIN DAÑO O DAÑO INSIGNIFICANTE

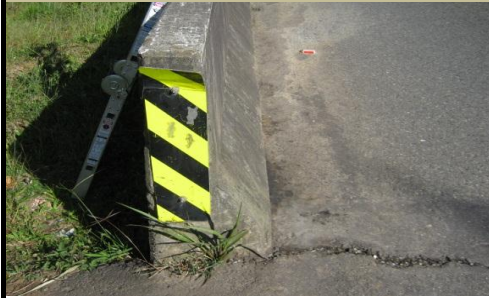
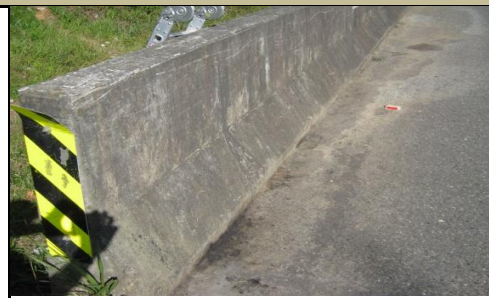
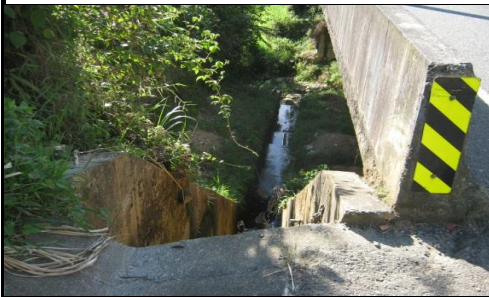
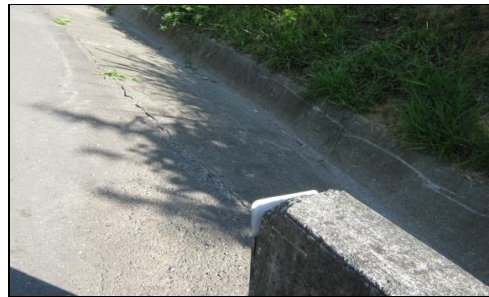
El puente no cuenta con andenes peatonales y los bordillos hacen parte constitutiva de las barandas las cuales son macizas tipo New Jersey, por lo tanto este componente se evalúa como tal en el componente Barandas.

0 SIN DAÑO O DAÑO INSIGNIFICANTE

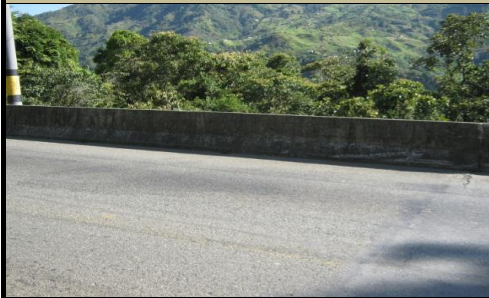
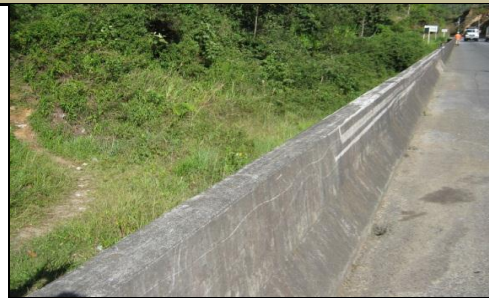
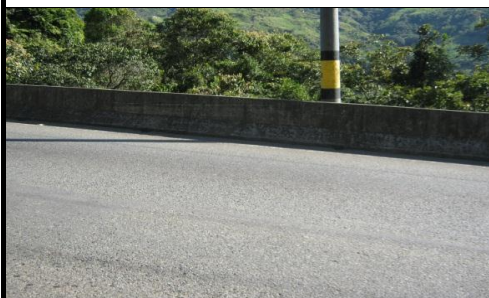
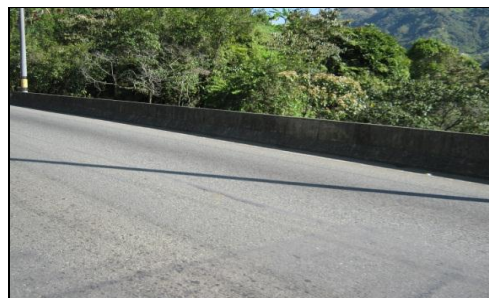
Las barandas del puente son en concreto macizas tipo New Jersey con una sección trapezoidal que compone los bordillos del puente y una sección rectangular, ambos elementos uniformes conforman la defensa y protección para los vehículos. En general, el concreto se encuentra en buenas condiciones, sin presentar desconchamientos por impactos o acero expuesto por descomposición del material. Sin embargo, como parte del mantenimiento rutinario del elemento, se recomienda limpieza y pintura general.

0 SIN DAÑO O DAÑO INSIGNIFICANTE

TIPO	DESCRIPCIÓN	UNIDAD	CANTIDAD	VALOR UNITARIO	VALOR PARCIAL
10	LIMPIEZA	ML	160	4.516	722.560
34	PINTURA DE CONCRETO	ML	160	15.113	2.418.080
TOTAL INTERVENCIÓN					3.140.640

- Limpieza y pintura general de las barandas como parte del mantenimiento rutinario del elemento.
 - Limpieza general de los conos, dada la cantidad de vegetación que comienza a adherirse a las cunetas.

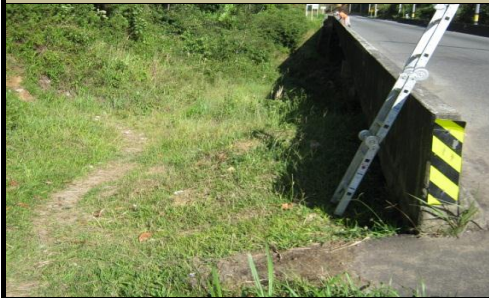
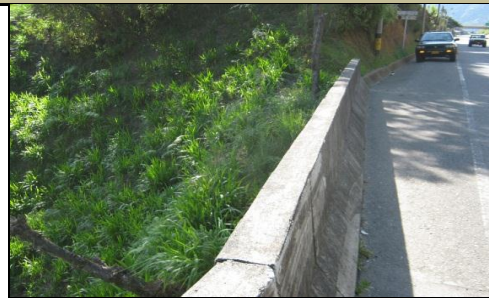
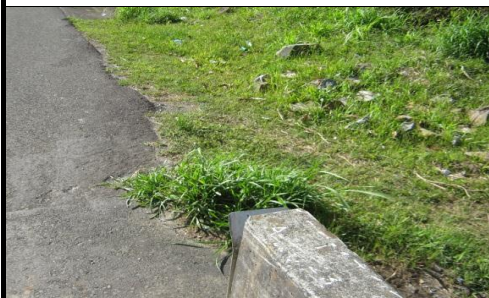
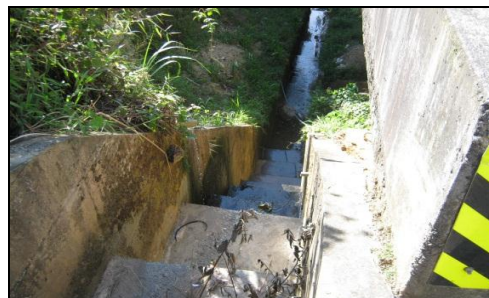
La vía y las laderas de montañas cercanas al puente son desaguadas por medio de cunetas, y canales disipadores adyacentes al puente, tales elementos se encuentran en buen estado, las pendientes de los taludes no se observan bien definidos y se presenta vegetación y malezas que empiezan a invadir la superficie asfáltica de la vía. Se debe realizar limpieza de este componente como parte integral del mantenimiento rutinario.

0 SIN DAÑO O DAÑO INSIGNIFICANTE

TIPO	DESCRIPCIÓN	UNIDAD	CANTIDAD	VALOR UNITARIO	VALOR PARCIAL
10	LIMPIEZA	M2	400	2.686	1.074.400
TOTAL INTERVENCIÓN					1.074.400

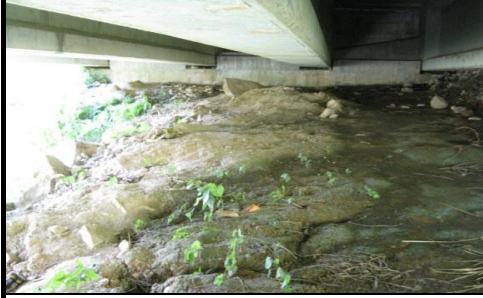
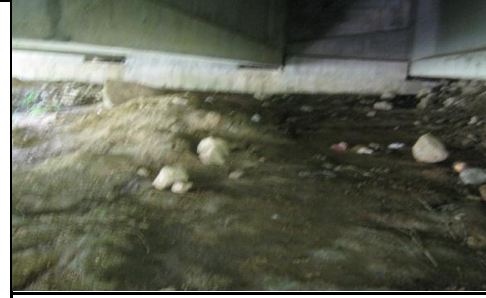
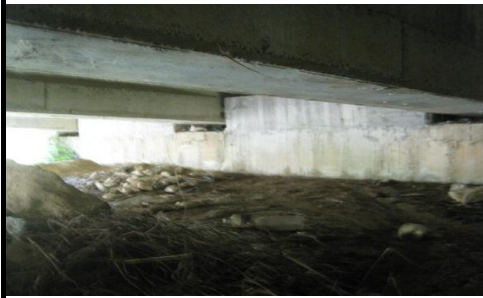
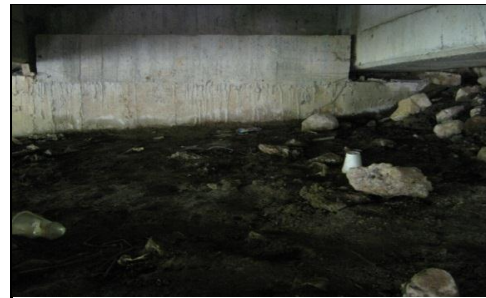
Los estribos del puente son macizos de concreto enterrados con una altura promedio de 0.75 m, las vigas se apoyan sobre estos elementos a través de placas de neopreno. Se observa humedad proveniente de la superficie del puente en la VL4 del ES1. Se debe realizar limpieza de este componente, dado que el avance en la humedad puede afectar el concreto del elemento.

0 SIN DAÑO O DAÑO INSIGNIFICANTE

TIPO	DESCRIPCIÓN	UNIDAD	CANTIDAD	VALOR UNITARIO	VALOR PARCIAL
10	LIMPIEZA	M2	8	8.082	64.656
TOTAL INTERVENCIÓN					64.656

- Mantenimiento rutinario de limpieza en estribos y vigas cabezales de las pilas, debido a las humedades generadas por filtraciones desde la superficie que han permitido la adherencia de vegetación en estos elemento en mínimas proporciones.

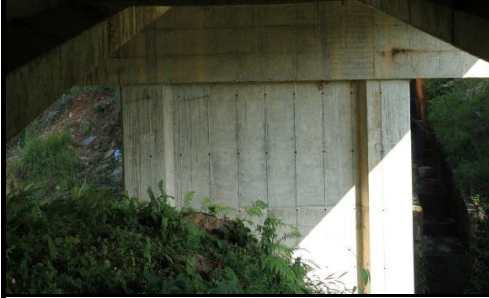
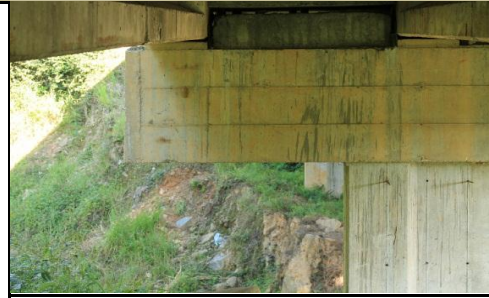
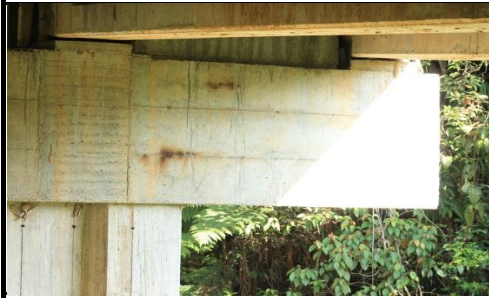
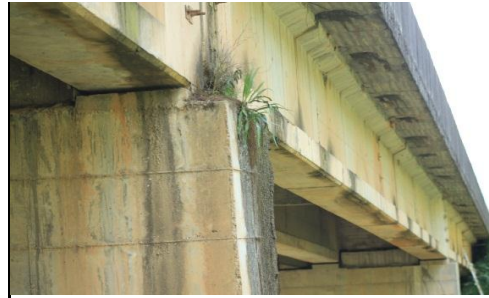
Las cuatro vigas del puente se apoyan en dos pilas centrales macizas en concreto, las cuales tienen forma rectangular de 4.00 m de largo y 1.00 m de profundidad en los extremos tiene dos columnas adosadas de 0.60 m por 1.00 m, sobre esta se apoya una viga cabezal de 1.00 m de altura, la que recibe las cuatro vigas, estas pilas tienen una altura promedio de 8.30 m. Durante la inspección se observó vegetación y humedad en los hombros de las vigas cabezales, lo cual requiere la respectiva limpieza como parte del mantenimiento rutinario del elemento, ya que no se evidencian afectaciones en el concreto.

0 SIN DAÑO O DAÑO INSIGNIFICANTE

TIPO	DESCRIPCIÓN	UNIDAD	CANTIDAD	VALOR UNITARIO	VALOR PARCIAL
10	LIMPIEZA	M2	5	8.082	40.410
TOTAL INTERVENCIÓN					40.410

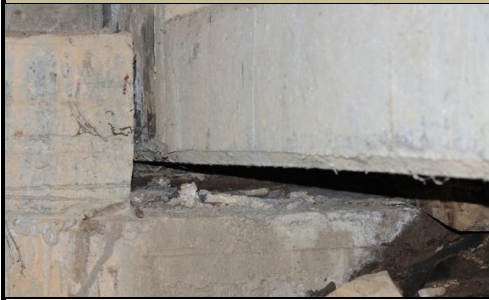
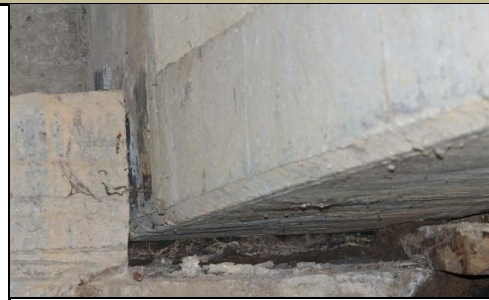
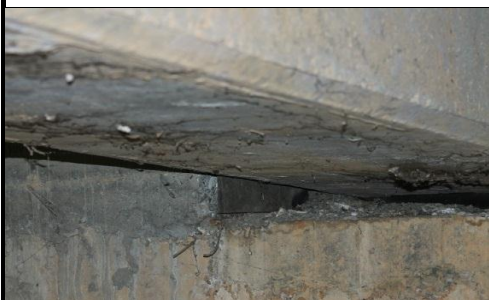
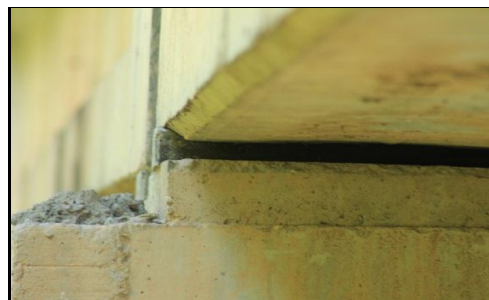
Las vigas del puente se apoyan en los estribos y sobre las pilas centrales en placas de neopreno estas tienen un espesor de 3 centímetros y profundidad 0.30 m. El componente funciona como fue diseñado, durante la inspección no se observaron problemas que afecten su comportamiento estructural. Por lo tanto el elemento no requiere intervención.

0 SIN DAÑO O DAÑO INSIGNIFICANTE

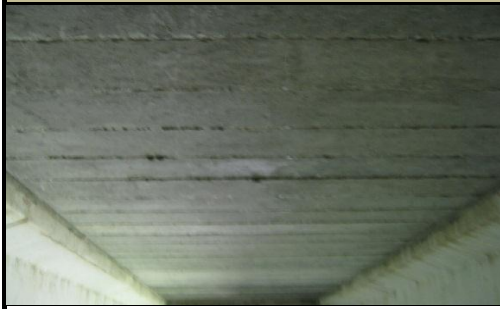
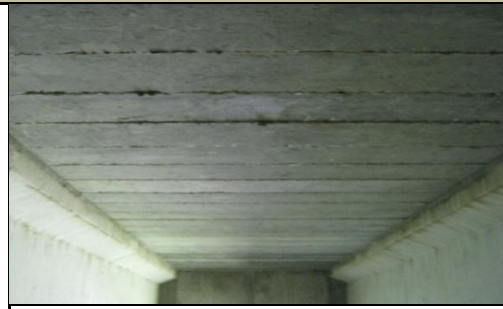
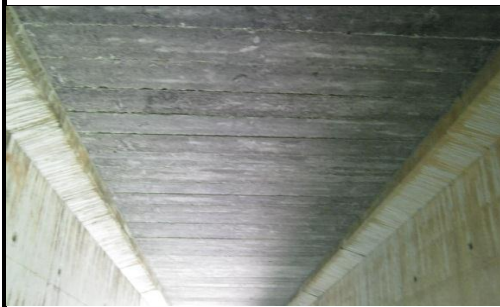
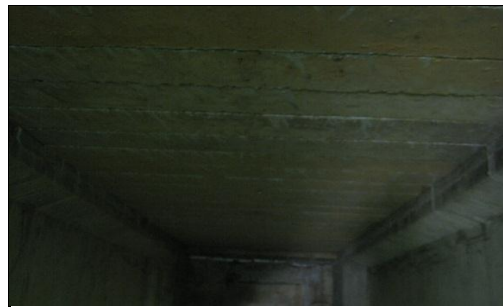
La composición estructural de la losa del puente es en plaquetas prefabricadas en la parte que da hacia el interior de las vigas, estas placas son de la misma longitud o separación entre vigas y ancho de 0.30 m. Hacia los voladizos del puente la placa esta construida en concreto reforzado. Durante la inspección se pudo constatar que el componente funciona como fue diseñado, no se evidencian afectaciones en el concreto, como porosidades o acero expuesto. Por lo tanto, no es necesaria la intervención del elemento.

0 SIN DAÑO O DAÑO INSIGNIFICANTE

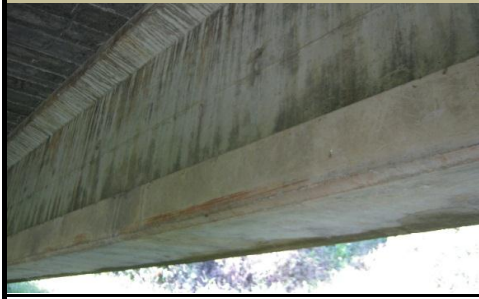
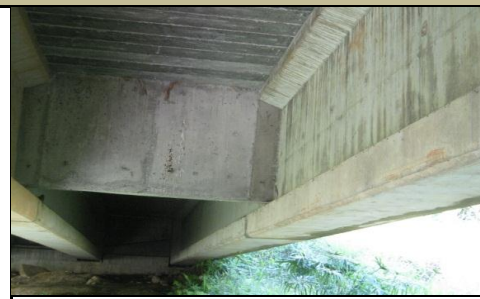
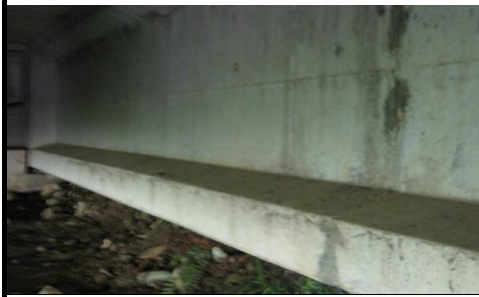
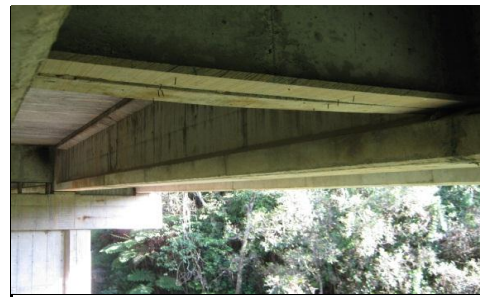
La superestructura del puente se compone de cuatro vigas en cada luz, en concreto preesforzado. Durante la inspección se observaron partes de formaleta de madera en vigas riostras, como parte del mantenimiento rutinario se deben retirar estos elementos. El componente funciona como fue diseñado y no se observan problemas que afecten la seguridad del puente.

0 SIN DAÑO O DAÑO INSIGNIFICANTE

TIPO	DESCRIPCIÓN	UNIDAD	CANTIDAD	VALOR UNITARIO	VALOR PARCIAL
10	LIMPIEZA	ML	15	7.471	112.065
					112.065

- Retiro de algunas formaletas en madera que aún se encuentran adheridas en las vigas riostras.
 - Colocación de señales verticales, con el fin de brindar mayor información y seguridad en el sector.

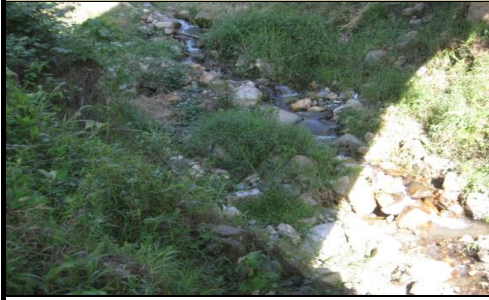
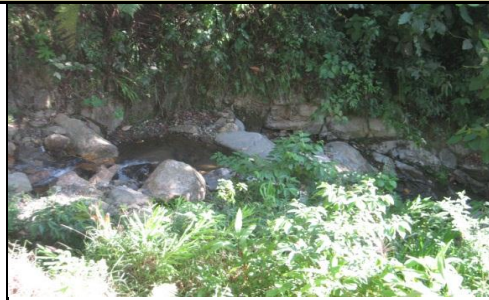
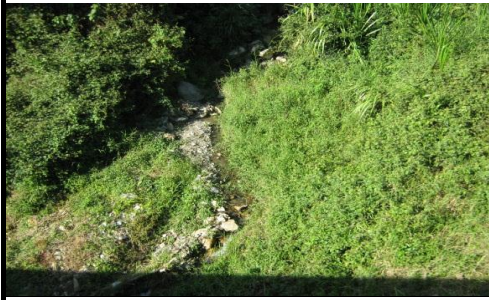
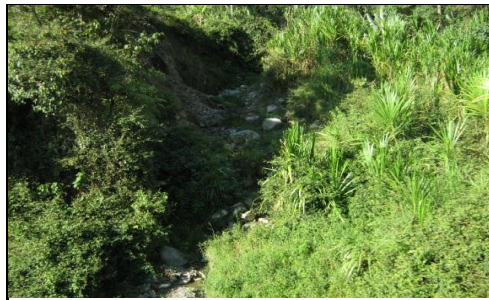
El puente en estudio salva la quebrada La Causala, con un ancho de cauce 66.30 m y un gálibo medio de 12.25 m; el cauce es bastante profundo con respecto a la estructura del puente, se observa gran cantidad de material pétreo arrastrado por la corriente, además de su gran tamaño, el flujo de agua de la quebrada muestra gran velocidad, sin señales de contaminación o malos olores. En general esta componente no genera afectaciones hacia los otros elementos de la subestructura; por lo tanto no es necesario realizar ningún tipo de intervención.

0 SIN DAÑO O DAÑO INSIGNIFICANTE

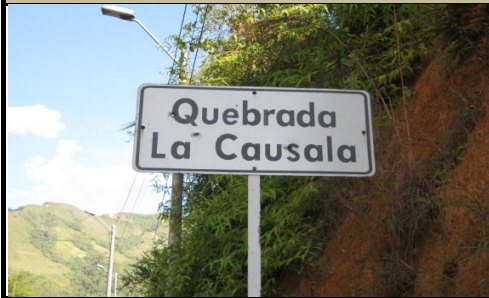
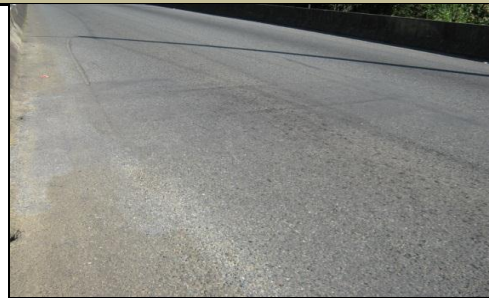
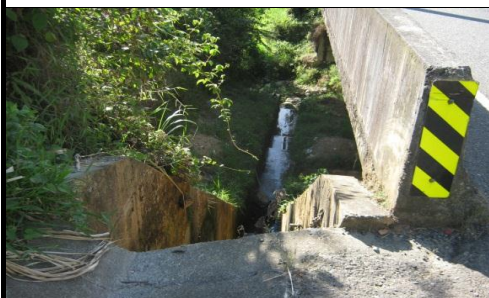
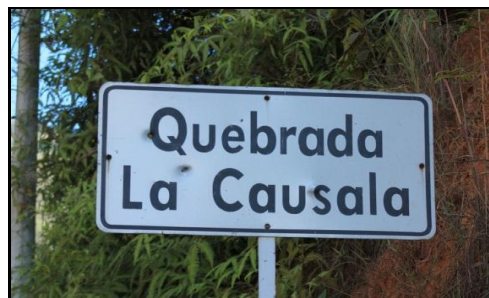
Durante la inspección se observó que el puente no cuenta con señales verticales de velocidad máxima permitida para el paso de los vehículos, ni capacidad máxima de carga. Como parte del mantenimiento rutinario, se requiere instalar señales verticales que indiquen esta información. Se observa señal con el nombre de la Quebrada, en buenas condiciones.

1 DAÑO PEQUEÑO PERO REPARACIÓN NO ES NECESARIA (EXCEPTO MANTENIMIENTO MENOR)

TIPO	DESCRIPCIÓN	UNIDAD	CANTIDAD	VALOR UNITARIO	VALOR PARCIAL
92	COLOCACION SEÑAL	UND	4	158.691	634.764
TOTAL INTERVENCIÓN					634.764

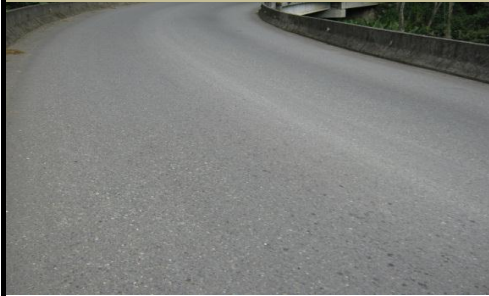
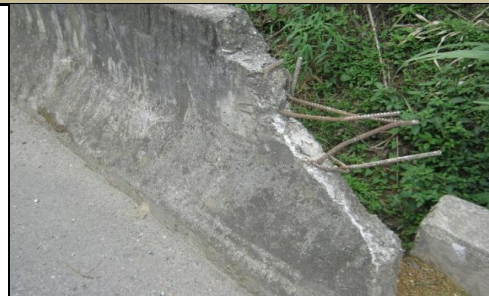
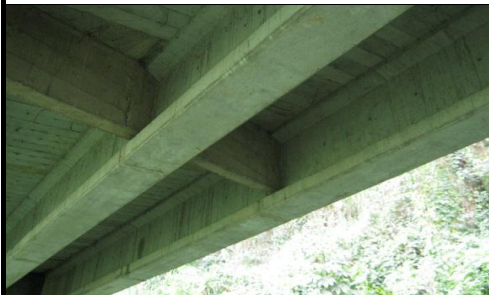
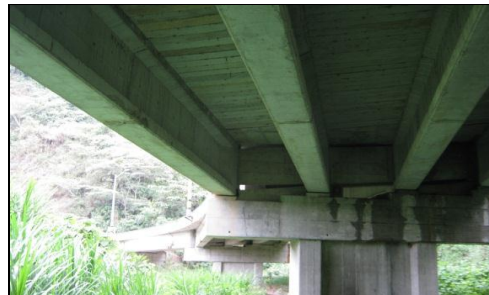
El puente en su componente general se ha calificado como 1 daño pequeño, pero no es necesario reparación (excepto mantenimiento menor), los componentes esenciales del puente funcionan como fueron diseñados, sin ser un riesgo para la estabilidad de la superestructura.

1 DAÑO PEQUEÑO PERO REPARACIÓN NO ES NECESARIA (EXCEPTO MANTENIMIENTO MENOR)
