**ESTUDIOS DE INSPECCION E INVENTARIO DE PUENTES
DE LA RED NACIONAL DE CARRETERAS
ZONA OCCIDENTE**

**INFORME PUENTE QUEBRADA LA NUEZ 01-6204A-026.00
PR 37+0331
RUTA 6204A SANTA FE DE ANTIOQUIA - MEDELLIN
DEPARTAMENTO DE ANTIOQUIA**

**INFORME PUENTE QUEBRADA LA NUEZ
01-6204A-026.00
REGIONAL 01-ANTIOQUIA
CARRETERA SANTA FE DE ANTIOQUIA - MEDELLIN**

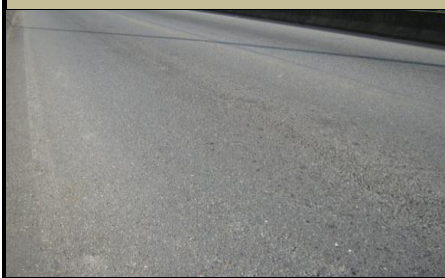
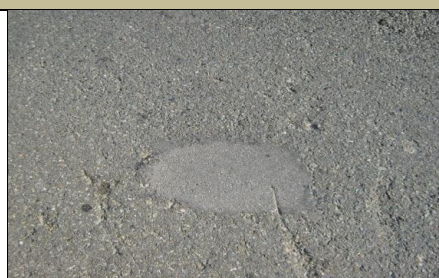
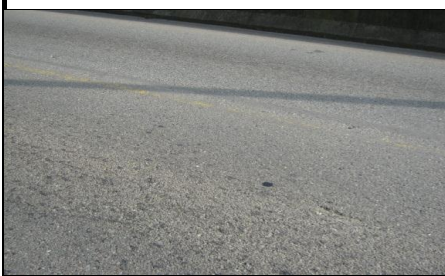
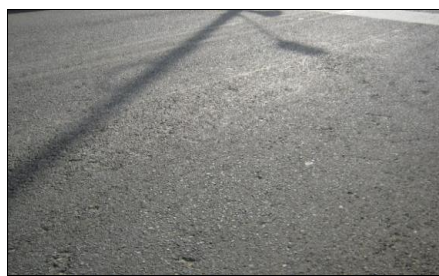
La superficie de rodadura del puente es en asfalto. En términos generales, la carpeta asfáltica se encuentra en buenas condiciones, sin embargo se evidencian hacia los accesos pequeñas fisuras transversales, las cuales requieren ser selladas con el fin de evitar su progreso y filtraciones hacia la subestructura. En cuanto a los desagües superficiales, éstos se encuentran en buenas condiciones sin taponamientos, ni filtraciones hacia la losa; sin embargo es necesario que sean alargados con el fin de evitar filtraciones a las caras exteriores de las vigas. Adicionalmente se recomienda la demarcación horizontal como parte de la señalización en la vía.

1 DAÑO PEQUEÑO PERO REPARACIÓN NO ES NECESARIA (EXCEPTO MANTENIMIENTO MENOR)

TIPO	DESCRIPCIÓN	UNIDAD	CANTIDAD	VALOR UNITARIO	VALOR PARCIAL
23	SELLO DE FISURAS	M2	60	74.198	4.451.880
27	REPARACION DE DEMARCACION	ML	325	1.631	530.075
24	MEJORAMIENTO DE DRENES	ML	80	51.909	4.152.720
TOTAL INTERVENCIÓN					9.134.675

- La superficie de rodadura asfáltica presenta algunas fisuras de baja severidad que requieren ser selladas con el fin de evitar su progreso y por consiguientes filtraciones hacia la subestructura. Adicionalmente, se recomienda el mejoramiento del drenaje, el cual es muy corto y comienza a afectar con humedades el concreto de las vigas exteriores; así mismo porsterior a las anteriores actividades es necesaria la demarcación horizontal como parte de la señalización del lugar.

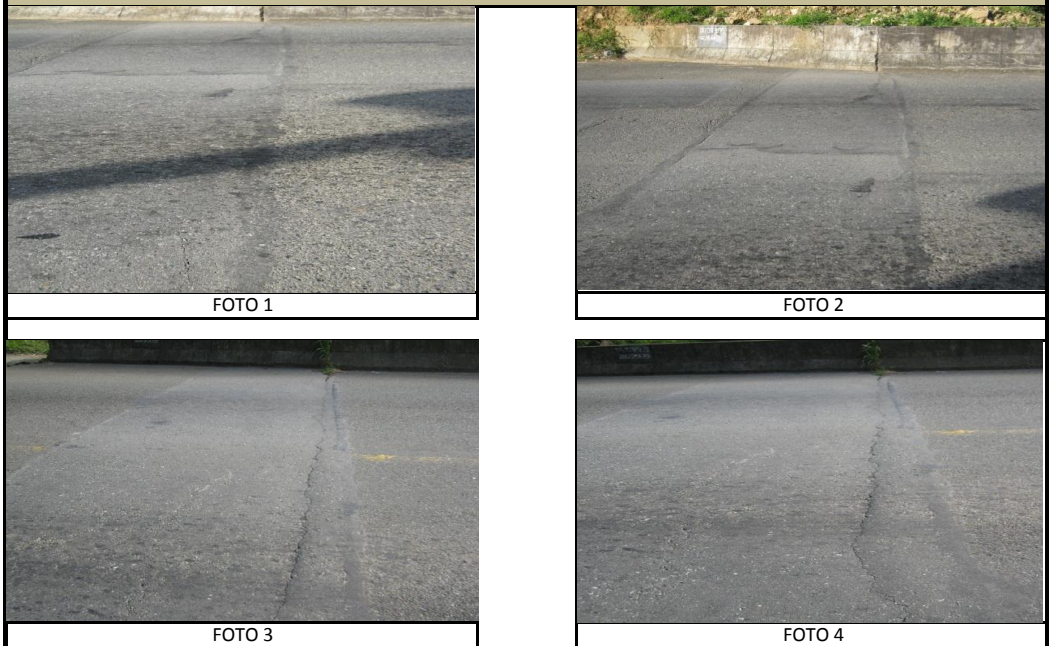
En el momento de la inspección no fue posible identificar el dispositivo de juntas de expansión. En general no se evidencian filtraciones por este elemento hacia la subestructura; por lo tanto no es necesario intervenir el elemento, ya que las fisuras superficiales son generadas por dilatación y movimientos naturales del puente en estas zonas.

0	SIN DAÑO O DAÑO INSIGNIFICANTE
---	--------------------------------

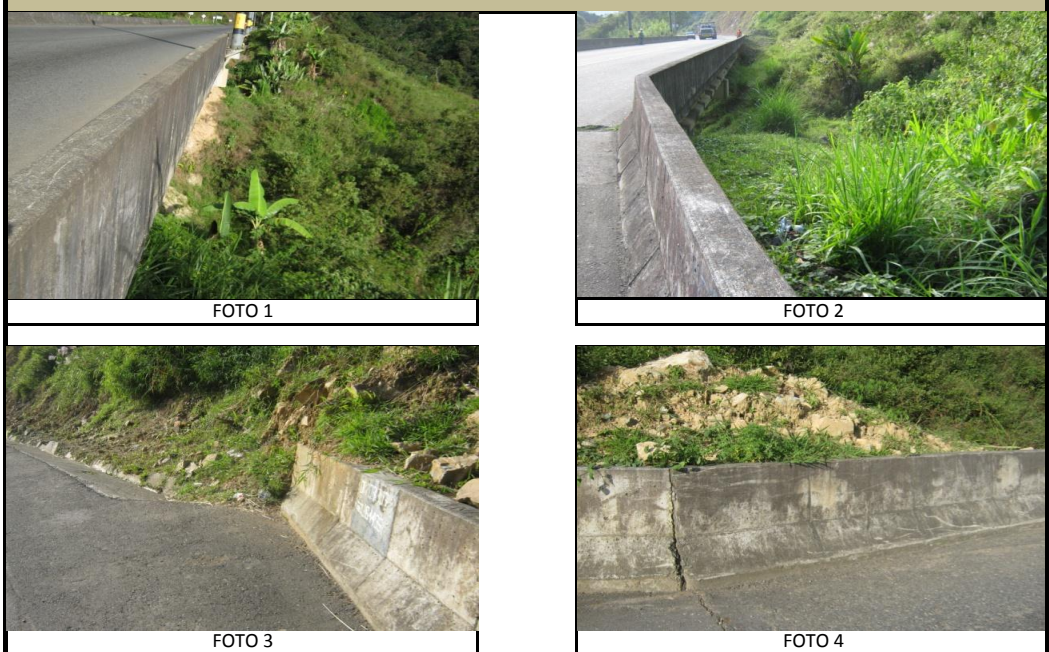
El puente no cuenta con andenes peatonales y los bordillos hacen parte constitutiva de las barandas las cuales son macizas tipo New Jersey, por lo tanto este componente se evalúa como tal en el componente Barandas.

0 SIN DAÑO O DAÑO INSIGNIFICANTE

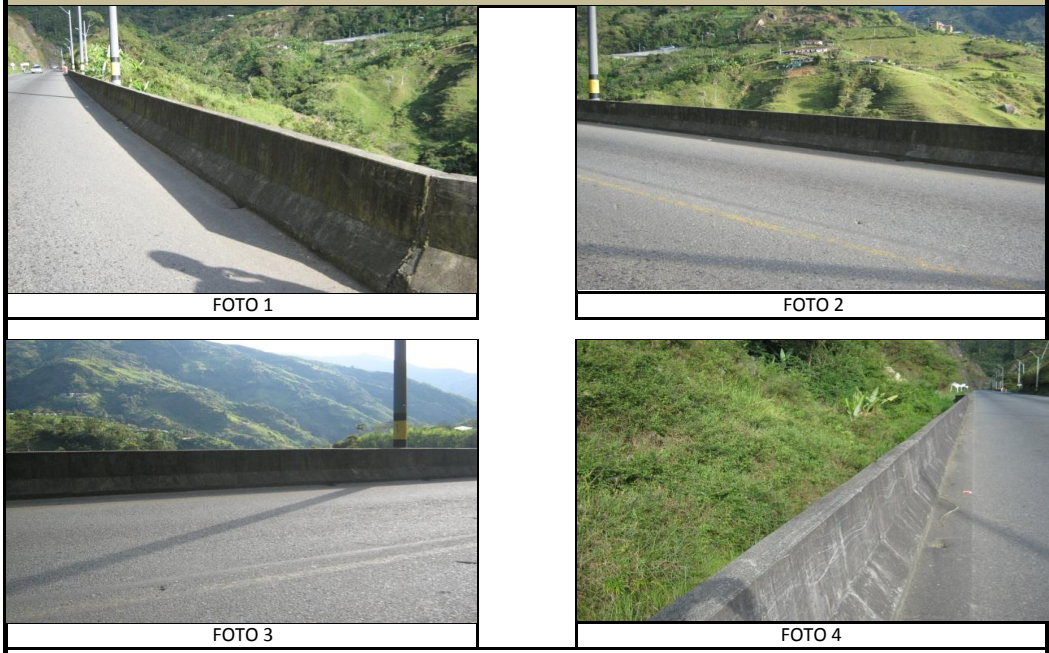
Las barandas del puente son en concreto macizas tipo New Jersey con una sección trapezoidal que compone los bordillos del puente y una sección rectangular, ambos elementos uniformes conforman la defensa y protección para los vehículos. Al momento de la inspección no se observaron problemas propios de este componente. Sin embargo, como parte del mantenimiento rutinario del mismo se recomienda limpieza y pintura general.

0 SIN DAÑO O DAÑO INSIGNIFICANTE

TIPO	DESCRIPCIÓN	UNIDAD	CANTIDAD	VALOR UNITARIO	VALOR PARCIAL
10	LIMPIEZA	ML	165	4.516	745.140
34	PINTURA DE CONCRETO	ML	165	15.113	2.493.645
TOTAL INTERVENCIÓN					3.238.785

- Mantenimiento menor en cuanto a limpieza y pintura de las barandas en concreto sólido.
 - Las cunetas existentes en la superestructura, se encuentran averiadas, para lo que es necesaria la reconstrucción de las mismas y su respectiva limpieza, dada la cantidad de vegetación que comienza a adherirse en la componente.

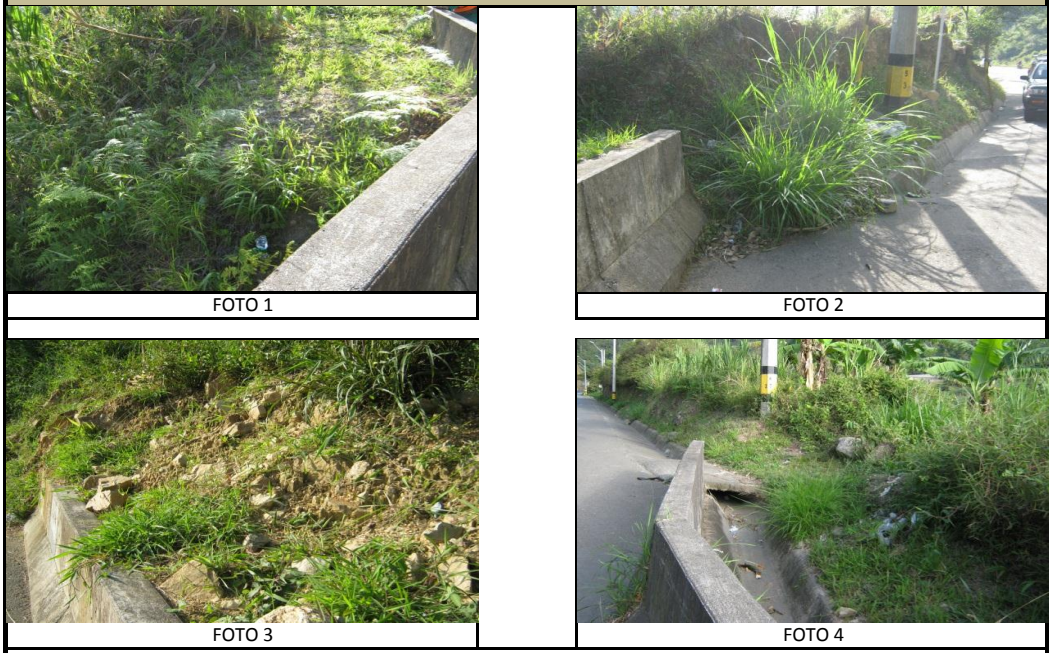
La vía y las laderas de montañas cercanas al puente son desaguadas por medio de cunetas adyacentes al puente, durante la inspección se pudo observar fractura de concreto en las cunetas del acceso costado izquierdo, sin embargo la filtración de agua no ha generado lavado de la subrasante o socavación en elementos del puente. Se debe realizar limpieza de la vegetación como parte integral del mantenimiento rutinario y reconstrucción de las cunetas averiadas.

3 DAÑO SIGNIFICATIVO, REPARACIÓN NECESARIA MUY PRONTO

TIPO	DESCRIPCIÓN	UNIDAD	CANTIDAD	VALOR UNITARIO	VALOR PARCIAL
D	CONSTRUCCION DE CUNETAS	ML	20	126.480	2.529.600
10	LIMPIEZA	M2	60	2.686	161.160
TOTAL INTERVENCIÓN					2.690.760

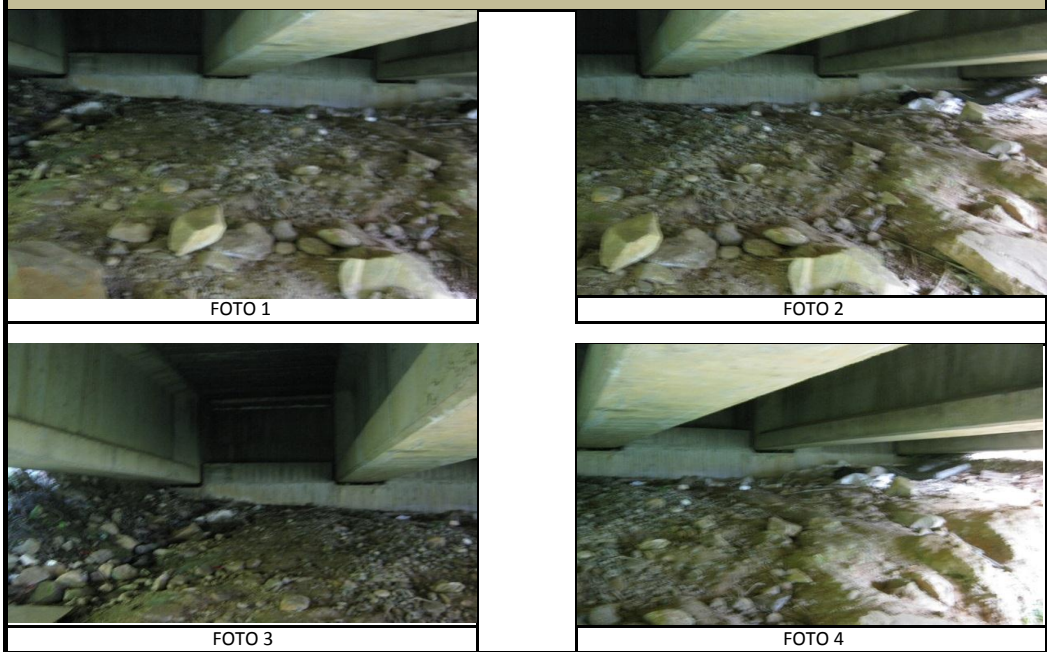
Los estribos del puente son macizos de concreto enterrados con una altura promedio de 0.77 m, las vigas se apoyan sobre estos elementos a través de placas de neopreno. En el momento de la inspección no se observaron problemas propios de este componente, el concreto se encuentra en buen estado, sin fisuras o porosidades. Por lo tanto no es necesario intervenir el elemento.

0 SIN DAÑO O DAÑO INSIGNIFICANTE

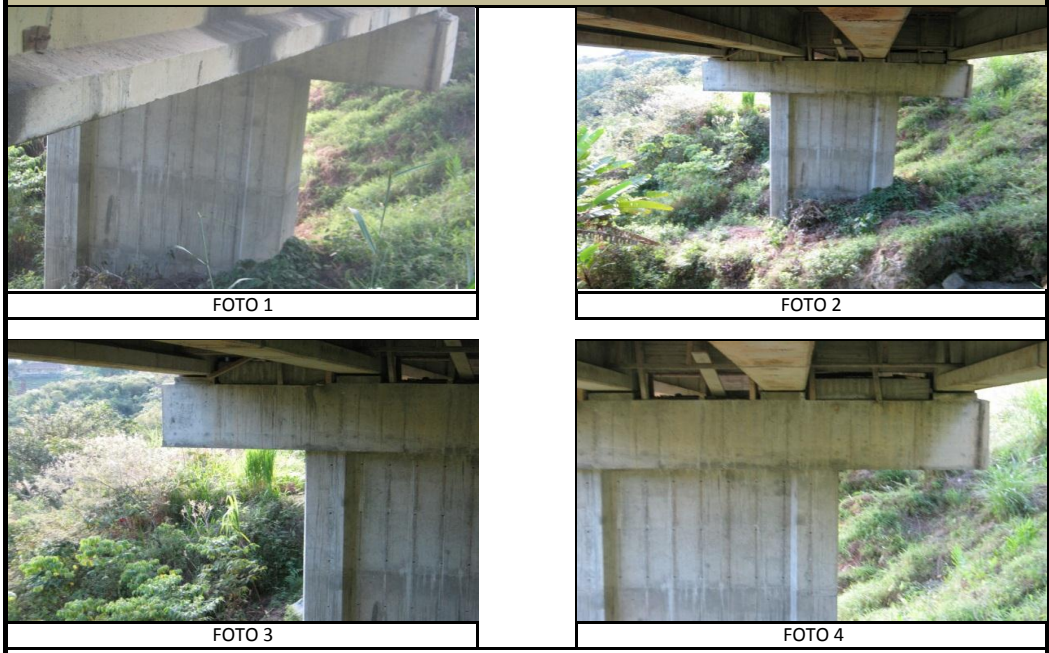
Las cuatro vigas del puente se apoyan en dos pilas centrales macizas en concreto, las cuales tienen forma rectangular de 4.00 m de largo y 1.00 m de profundidad en los extremos tiene dos columnas adosadas de 0.60 m por 1.00 m, sobre esta se apoya una viga cabezal de 1.00 m de altura, la que recibe las cuatro vigas, estas pilas tienen una altura promedio de 6.10 m. Durante la inspección no se observaron problemas en este componente, el concreto de las mismas se encuentra en buenas condiciones.

0 SIN DAÑO O DAÑO INSIGNIFICANTE

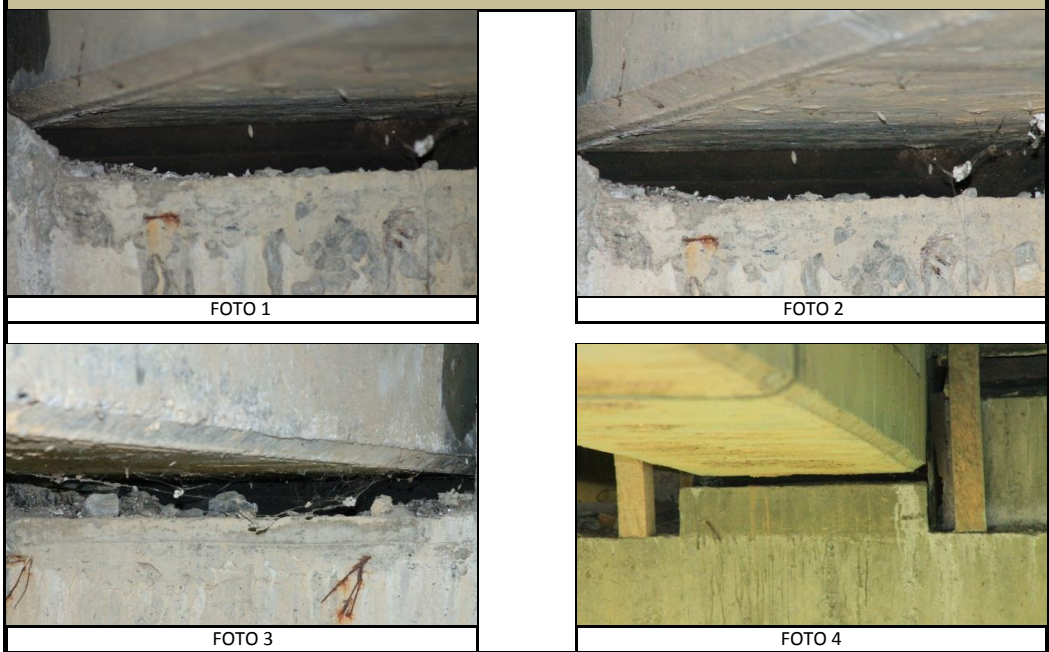
Las vigas del puente se apoyan en los estribos y sobre las pilas centrales en placas de neopreno estas tienen un espesor de 5 centímetros y profundidad 0.30 m. El componente funciona como fue diseñado, durante la inspección no se observaron problemas que afecten su comportamiento estructural. Por lo tanto no requiere intervención.

0 SIN DAÑO O DAÑO INSIGNIFICANTE

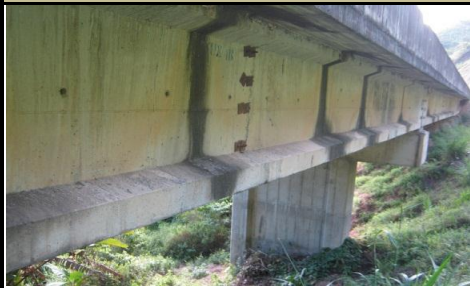
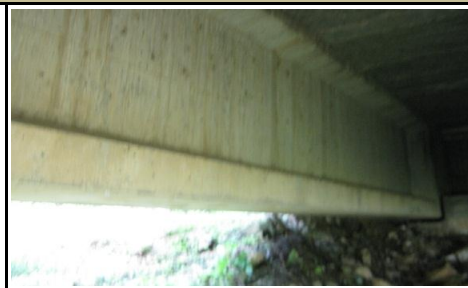
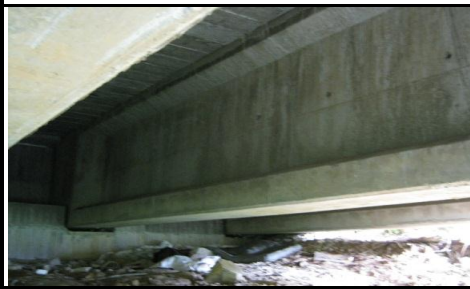
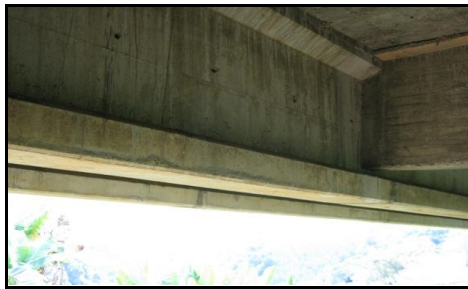
La superestructura del puente se compone de cuatro vigas en cada luz, en concreto preesforzado. En la inspección se pudo ver como los drenes verticales han generado humedad y presencia de musgos en las vigas del costado derecho, por lo tanto como parte del mantenimiento rutinario de esta puente se deben limpiar estos elementos. No se evidencian daños en el concreto.

0	SIN DAÑO O DAÑO INSIGNIFICANTE
---	--------------------------------

TIPO	DESCRIPCIÓN	UNIDAD	CANTIDAD	VALOR UNITARIO	VALOR PARCIAL
10	LIMPIEZA	ML	120	7.471	896.520
TOTAL INTERVENCIÓN					896.520

- Dadas las humedades en las caras exteriores de las vigas, se sugiere limpieza general en el elemento que evite afectaciones en el concreto.

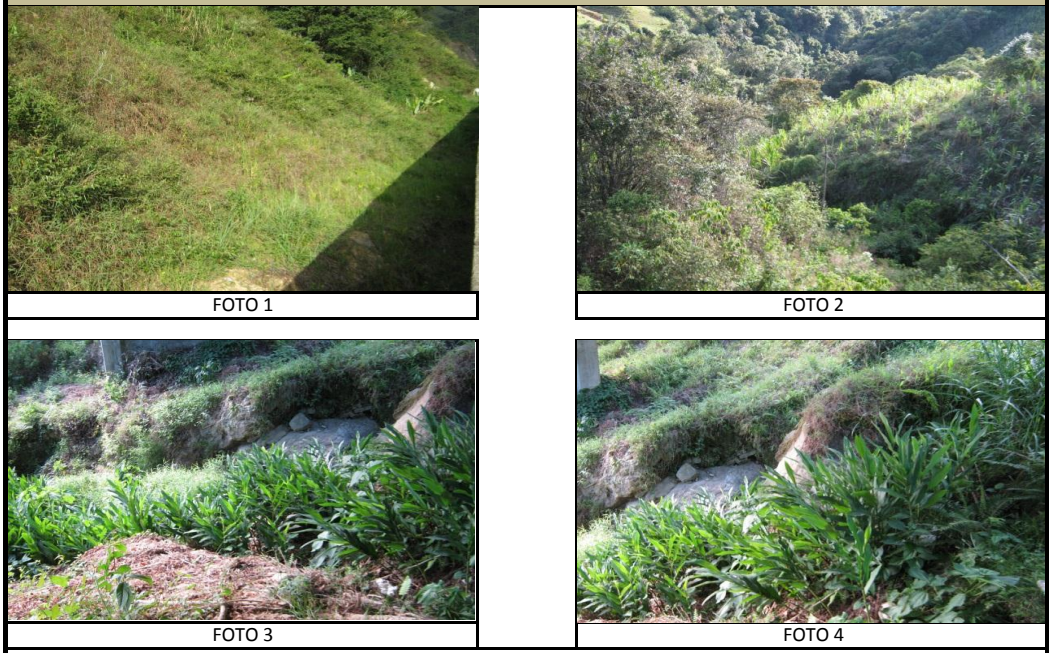
El puente en estudio salva la quebrada La Nuez , con un ancho de cauce 69.10 m y un gálibo medio de 9.10 m. en el momento de la inspección no se evidencio flujo de agua, sin embargo se evidencia gran cantidad de vegetación en lo que era el lecho de la quebrada, no se observan problemas de socavación en otros componentes de la subestructura. Por lo tanto no es necesario intervenir el elemento.

0	SIN DAÑO O DAÑO INSIGNIFICANTE
---	--------------------------------

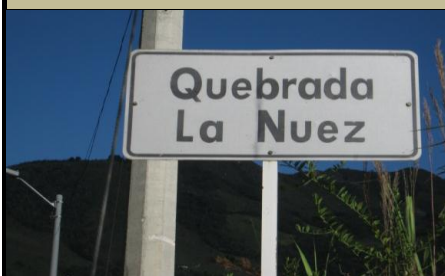
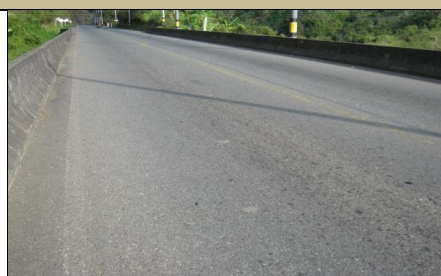
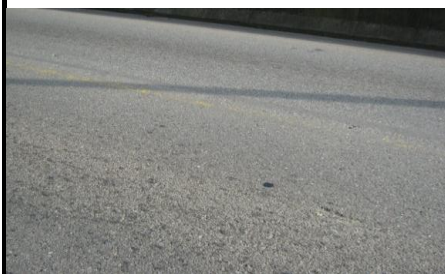
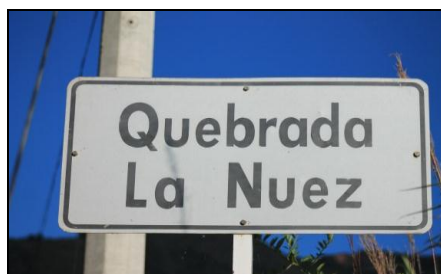
Durante la inspección se observó que el puente no cuenta con señales verticales de velocidad máxima permitida para el paso de los vehículos, ni capacidad máxima de carga. Como parte del mantenimiento rutinario, se requiere instalar señales verticales que indiquen esta información. El puente cuenta con señal que indica el nombre de la Quebrada, la cual se encuentra en buenas condiciones.

1	DAÑO PEQUEÑO PERO REPARACIÓN NO ES NECESARIA (EXCEPTO MANTENIMIENTO MENOR)
---	--

TIPO	DESCRIPCIÓN	UNIDAD	CANTIDAD	VALOR UNITARIO	VALOR PARCIAL
92	COLOCACION SEÑAL	UND	4	158.691	634.764
TOTAL INTERVENCIÓN					634.764

- Es importante completar la señalización vertical con el fin de brindar mejor información y seguridad a quienes transitan el sector.

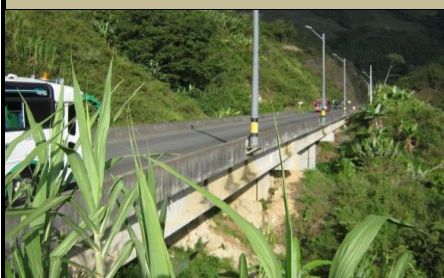
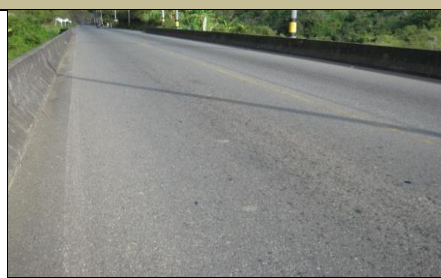
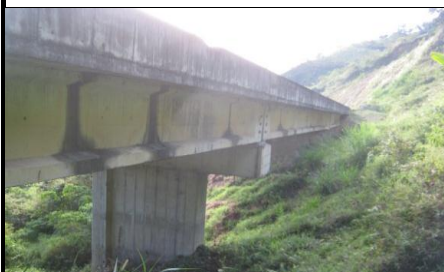
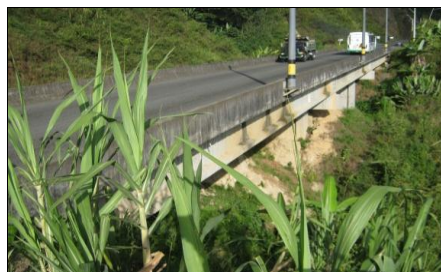
El puente en su componente general se ha calificado como 1 daño pequeño, pero no es necesario reparación (excepto mantenimiento menor), los componentes esenciales del puente funcionan como fueron diseñados.

1 DAÑO PEQUEÑO PERO REPARACIÓN NO ES NECESARIA (EXCEPTO MANTENIMIENTO MENOR)
