**ESTUDIOS DE INSPECCION E INVENTARIO DE PUENTES
DE LA RED NACIONAL DE CARRETERAS
ZONA OCCIDENTE**

**INFORME PUENTE QUEBRADA LA COLA 01-6204A-027.00
PR 37+0522**

**RUTA 6204A SANTA FE DE ANTIOQUIA - MEDELLIN
DEPARTAMENTO DE ANTIOQUIA**

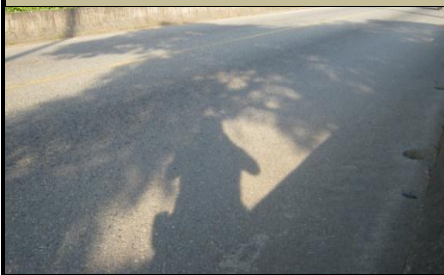
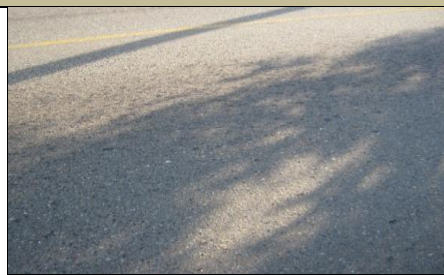
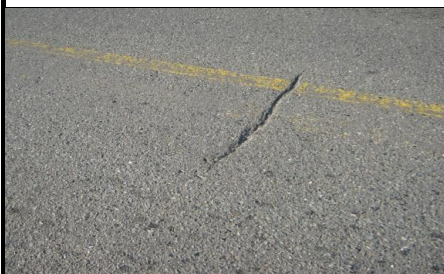
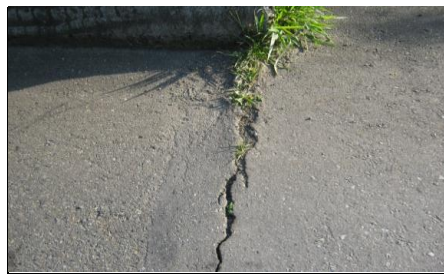
La superficie de rodadura del puente es en asfalto, existe bombeo hacia los costados en donde se encuentran los drenes verticales del puente, los que se observan en buen estado, las losas de acceso al puente no son evidentes ya que están cubiertas por asfalto, sobre estos elementos y la carpeta que cubre la losa se observan pequeñas fisuras transversales. Dado lo anterior es necesario que se realice el sello de dichas fisuras con el fin de evitar pérdidas de material asfáltico por desconchamiento; adicionalmente se recomienda la demarcación horizontal como parte de la señalización vial de la zona.

1 DAÑO PEQUEÑO PERO REPARACIÓN NO ES NECESARIA (EXCEPTO MANTENIMIENTO MENOR)

- La superficie asfáltica, evidencia algunas fisuras en sentido transversal, las cuales deben ser selladas con el fin de evitar filtraciones hacia la subestructura. Posterior a las actividades de reparación se sugiere la demarcación horizontal como parte de la señalización vial del sector.

TIPO	DESCRIPCIÓN	UNIDAD	CANTIDAD	VALOR UNITARIO	VALOR PARCIAL
23	SELLO DE FISURAS	M2	30	74.198	2.225.940
27	REPARACION DE DEMARCACION	ML	132	1.631	215.292
TOTAL INTERVENCIÓN					2.441.232

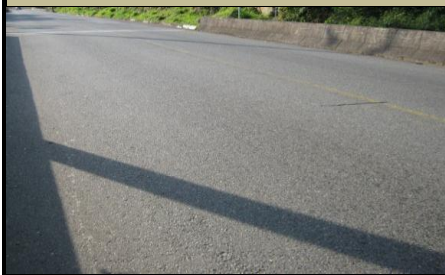
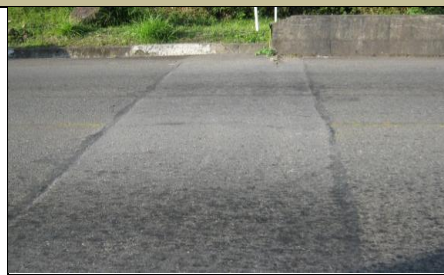
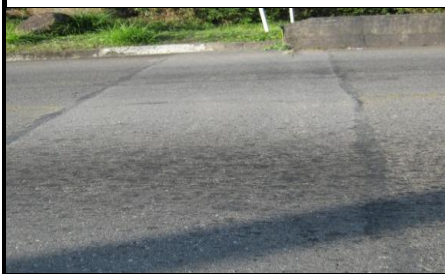
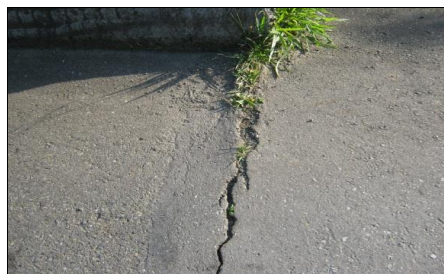
En el momento de la inspección no fue posible establecer el dispositivo de juntas expansión. En general el elemento funciona adecuadamente, ya que no se evidencian filtraciones hacia la subestructura, dadas las fisuras superficiales en estas zonas, las cuales son generadas por dilatación y movimientos naturales del puente en estas zonas.

0 SIN DAÑO O DAÑO INSIGNIFICANTE

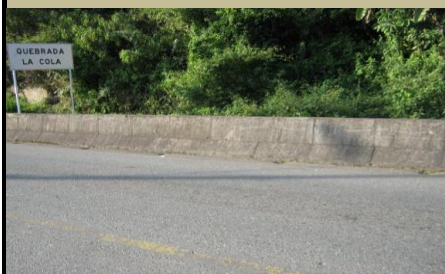
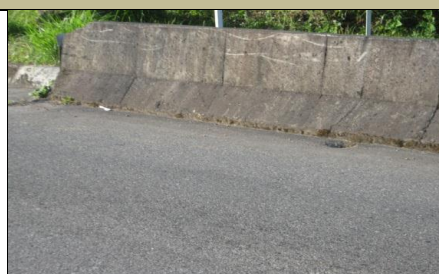
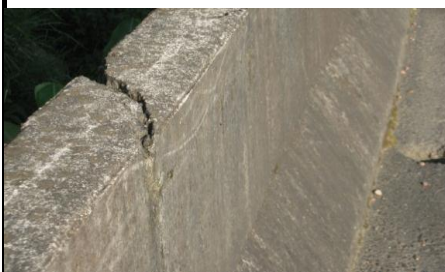
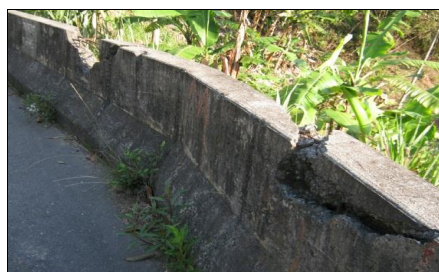
Las barandas del puente son en concreto, macizas tipo New Jersey con una sección trapezoidal que compone los bordillos del puente y una sección rectangular, ambos elementos uniformes conforman la defensa y protección anti vuelco para los vehículos. Al momento de la inspección se observó fractura de concreto con pérdida de sección en baranda izquierda cerca de acceso dos y fractura del concreto baranda izquierda acceso uno. Dado lo anterior, se recomienda, la reparación de la baranda en las áreas afectadas por impactos, limpieza y pintura general como parte del mantenimiento rutinario del elemento.

2 ALGÚN DAÑO, REPARACIÓN NECESARIA CUANDO SE PRESENTE LA OCASIÓN. EL COMPONENTE FUNCIONA COMO SE DISEÑÓ

- Reparación de concreto en algunas áreas de las barandas, las cuales por impactos se han visto afectadas, con pérdida de material y acero de refuerzo expuesto. Adicionalmente se recomienda limpieza y pintura general como parte del mantenimiento rutinario del elemento.

TIPO	DESCRIPCIÓN	UNIDAD	CANTIDAD	VALOR UNITARIO	VALOR PARCIAL
10	LIMPIEZA	ML	140	4.516	632.240
30	REPARACION DE CONCRETO	ML	12	293.813	3.525.756
34	PINTURA DE CONCRETO	ML	140	15.113	2.115.820
TOTAL INTERVENCIÓN					6.273.816

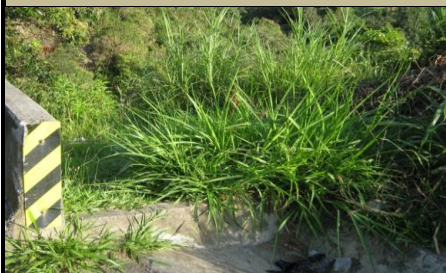
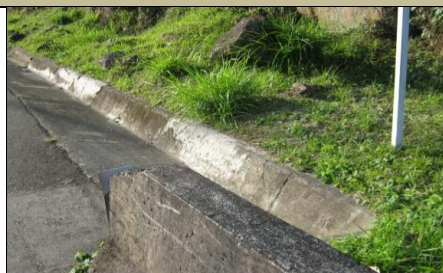
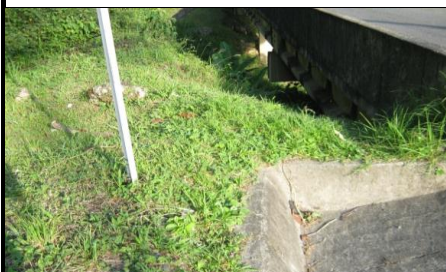
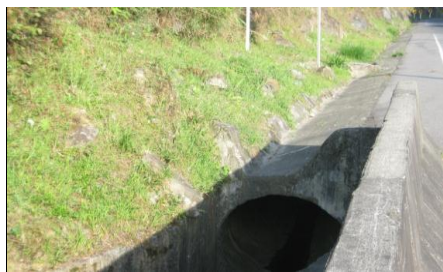
La vía y las laderas de montañas cercanas al puente son desaguadas por medio de cunetas adyacentes al puente, durante la inspección se pudo observar vegetación que invade las cunetas y concreto fracturado en las cunetas de los accesos uno y dos sobre el costado izquierdo, no se han generado problemas de socavación por la filtración de agua a la subrasante. Dado lo anterior, se recomienda la reconstrucción de los elementos que se encuentran averiados y limpieza general como parte del mantenimiento rutinario de la componente.

3 DAÑO SIGNIFICATIVO, REPARACIÓN NECESARIA MUY PRONTO

- En cuanto a las cunetas, se hace necesaria la reconstrucción de algunas de ellas, debido al deterioro que presentan, permitiendo el paso de agua en los conos del puente, lo cual comienza a evidenciar señales de socavación. Igualmente, limpieza general dada la cantidad de vegetación.

TIPO	DESCRIPCIÓN	UNIDAD	CANTIDAD	VALOR UNITARIO	VALOR PARCIAL
D	CONSTRUCCION DE CUNETAS	ML	25	126.480	3.162.000
10	LIMPIEZA	M2	100	2.686	268.600
TOTAL INTERVENCIÓN					3.430.600

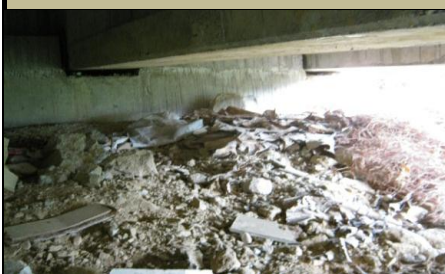
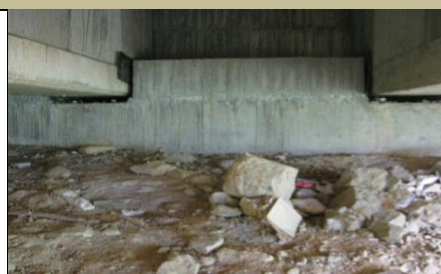
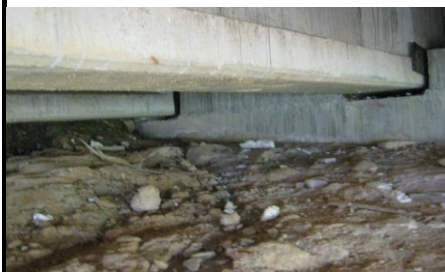
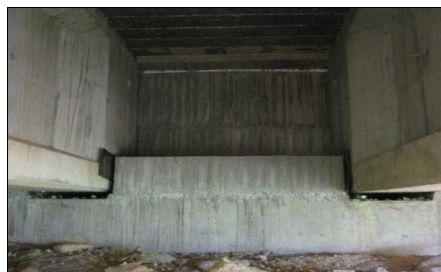
Los estribos del puente son macizos de concreto enterrados con una altura promedio de 0.75 m, las vigas se apoyan sobre estos elementos a través de placas de neopreno. En el momento de la inspección no se observaron problemas propios de este componente, el concreto se encuentra en buen estado. Por lo tanto no es necesario realizar actividades de reparación en la componente.

0 SIN DAÑO O DAÑO INSIGNIFICANTE

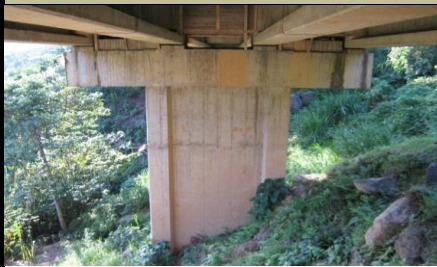
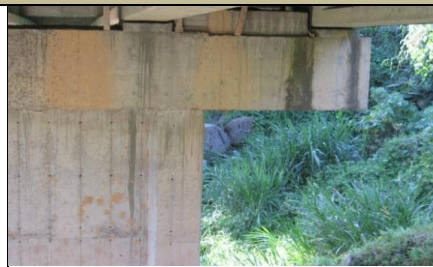
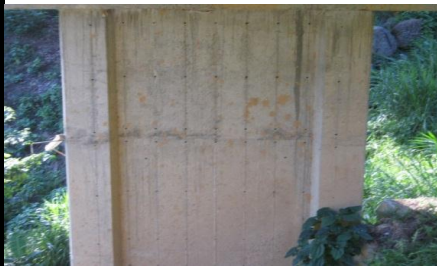
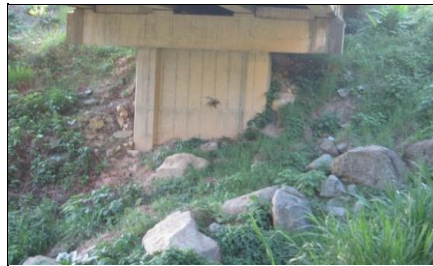
Las cuatro vigas del puente se apoyan en dos pilas centrales macizas en concreto, las cuales tienen forma rectangular de 4.00 m de largo y 1.00 m de profundidad en los extremos tiene dos columnas adosadas de 0.60 m por 1.00 m, sobre esta se apoya una viga cabezal de 1.00 m de altura, la que recibe las cuatro vigas, estas pilas tienen una altura promedio de 8.10 m. Durante la inspección no se observaron problemas en este componente. Por lo tanto no requiere ningún tipo de intervención.

0 SIN DAÑO O DAÑO INSIGNIFICANTE

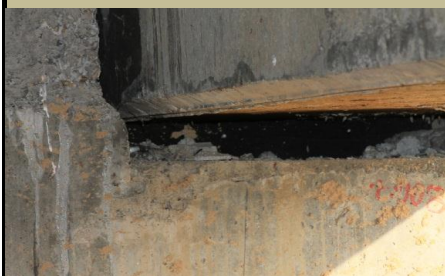
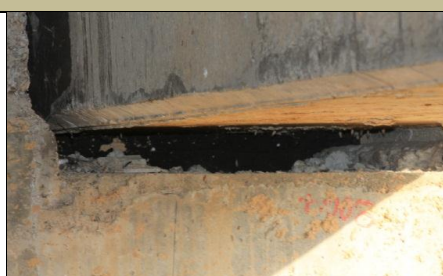
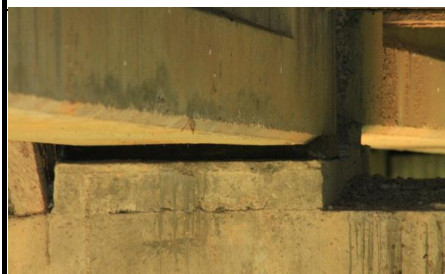
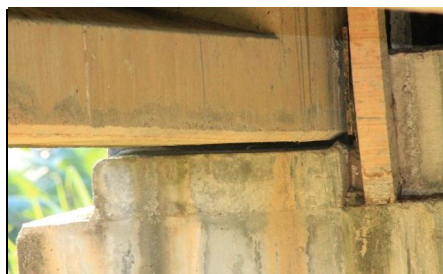
Las vigas del puente se apoyan en los estribos y sobre las pilas centrales en placas de neopreno estas tienen un espesor de 5 centímetros y profundidad 0.30 m. El componente funciona como fue diseñado, durante la inspección no se observaron problemas que afecten su comportamiento estructural, como aplastamiento o fisuras. Por lo tanto no es necesario intervenir el elemento.

0 SIN DAÑO O DAÑO INSIGNIFICANTE

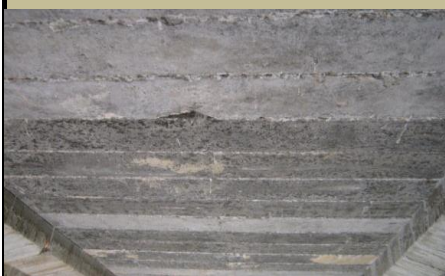
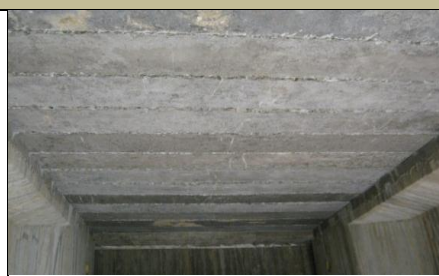
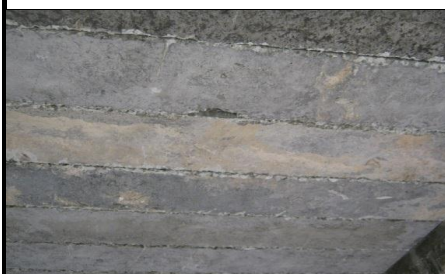
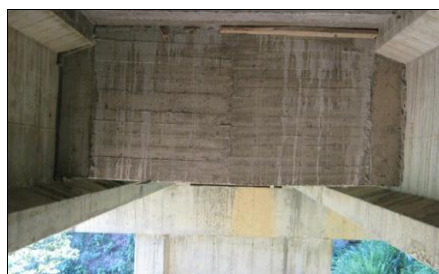
La composición estructural de la losa del puente es en plaquetas prefabricadas en la parte que da hacia el interior de las vigas, estas placas son de la misma longitud o separación entre vigas y ancho de 0.30 m. Hacia los voladizos del puente la placa esta construida en concreto reforzado. Se observo parte de formaleta de madera en la losa junta a la viga riostra en el centro de la LU2, por lo demás el componente funciona sin ningún riesgo para la estabilidad de la superestructura. Se recomienda limpieza general.

0 SIN DAÑO O DAÑO INSIGNIFICANTE

- Retiro de formaletas aún adheridas en algunas secciones de la losa.
 - Próxima inspección principal en el año 2015

TIPO	DESCRIPCIÓN	UNIDAD	CANTIDAD	VALOR UNITARIO	VALOR PARCIAL
10	LIMPIEZA	M2	1	8.082	8.082
TOTAL INTERVENCIÓN					8.082

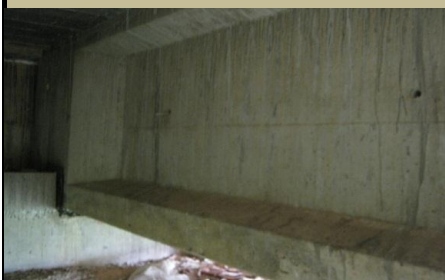
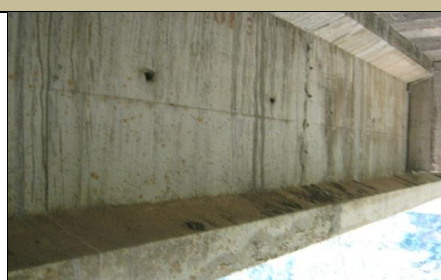
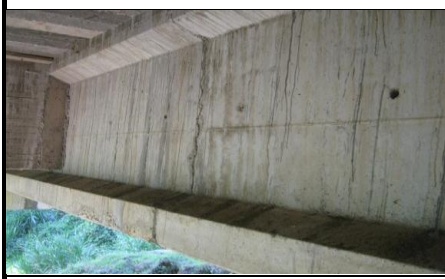
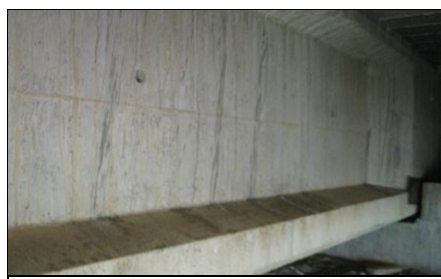
La superestructura del puente se compone de cuatro vigas en cada luz, en concreto preeforzado. En términos general las vigas se encuentran en buen estado, sin afectaciones en el concreto como porosidades, fisuras o exposición del acero de refuerzo. Dado lo anterior, el elemento no requiere ningún tipo de intervención.

0 SIN DAÑO O DAÑO INSIGNIFICANTE

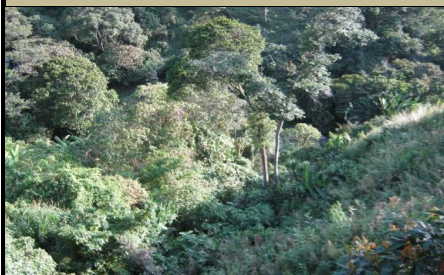
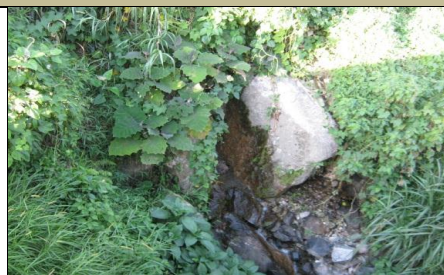
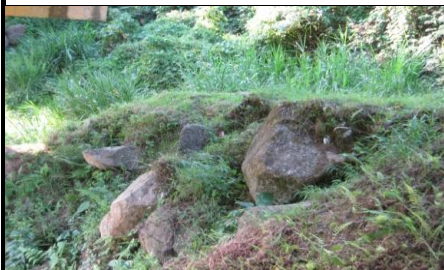
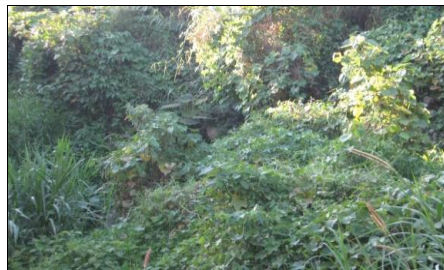
El puente en estudio salva la quebrada La Cola, con un ancho de cauce de 58 m y gálibo medio de 10.60 m. No existe flujo de agua en el momento de la inspección, se observa gran cantidad de vegetación en lo que era el lecho de la quebrada, no se observan problemas de socavación en otros componentes del puente. Por lo tanto no se sugiere ningún tipo de intervención.

0 SIN DAÑO O DAÑO INSIGNIFICANTE

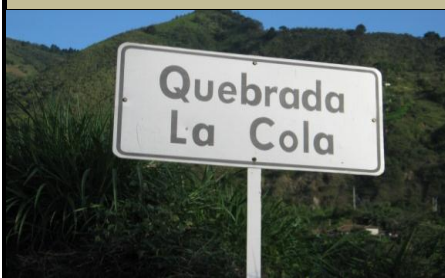
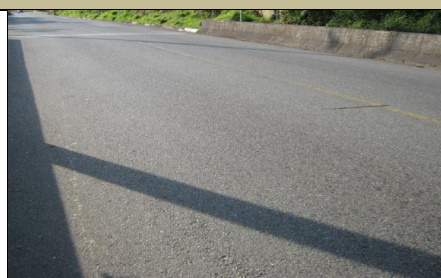
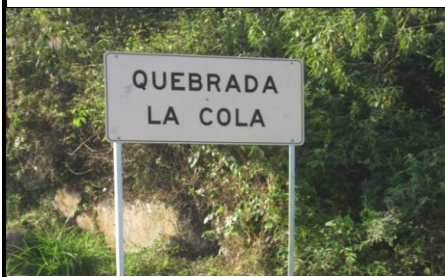
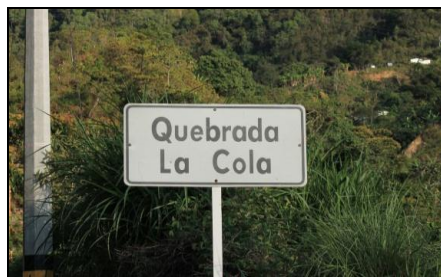
Durante la inspección se observó que el puente no cuenta con señales verticales de velocidad máxima permitida para el paso de los vehículos, ni capacidad máxima de carga. Como parte del mantenimiento rutinario, se requiere instalar señales verticales que indiquen esta información. Se observó señal con el nombre de la quebrada en buenas condiciones.

1 DAÑO PEQUEÑO PERO REPARACIÓN NO ES NECESARIA (EXCEPTO MANTENIMIENTO MENOR)

TIPO	DESCRIPCIÓN	UNIDAD	CANTIDAD	VALOR UNITARIO	VALOR PARCIAL
92	COLOCACION SEÑAL	UND	4	158.691	634.764
TOTAL INTERVENCIÓN					634.764

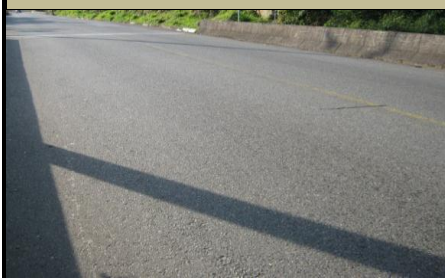
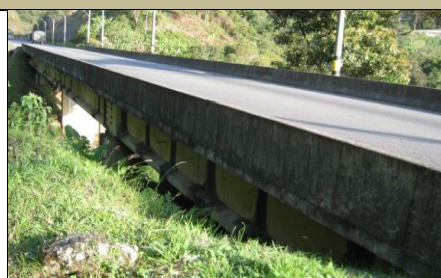
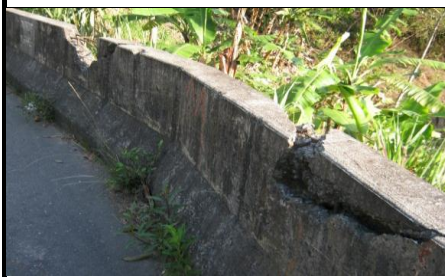
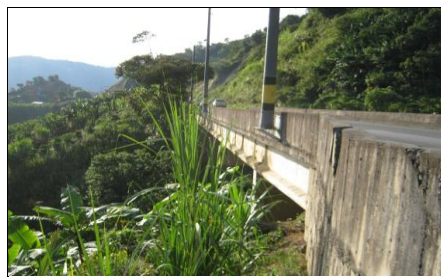
El puente en su componente general se ha calificado como 2 algún daño, reparación necesaria cuando se presente la ocasión. El componentes funciona como se diseñó. Es importante realizar la reparación de las cunetas de manera oportuna, siendo este el elemento mas importante en la estabilidad de la superestructura, dada la presente inspección.

2 ALGÚN DAÑO, REPARACIÓN NECESARIA CUANDO SE PRESENTE LA OCASIÓN. EL COMPONENTE FUNCIONA COMO SE DISEÑÓ
